Asbestinventarisatetest

Kruineikestraat 15, 3150 Haacht

Attestnummer : 20231121-000042.000

Uitgegeven op : 21.11.2023

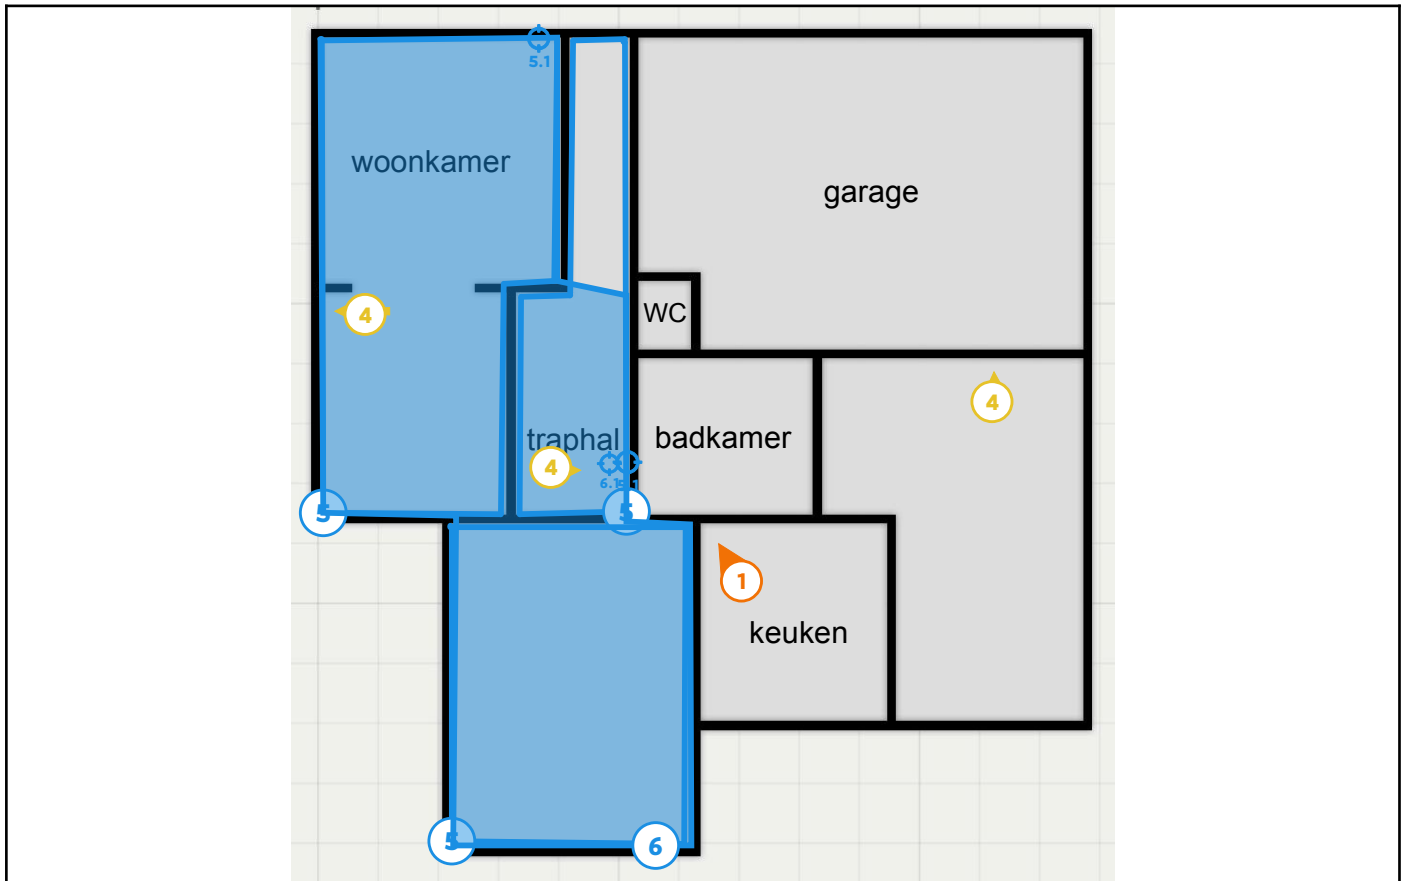
Plan 1.2: Gelijkvloers

Beschrijving	Type	Actie
1. Schouwpijp in vezelcement	Asbestmateriaal	Verwijderen
4. Schakelaars Bakeliet	Asbestmateriaal	Zorgvuldig beheren
5. Pleisterwerk muren	Geen asbest	-
5.1 Code: 01	Mengmonster	-
6. Pleisterwerk plafond	Geen asbest	-
6.1 Code: 02	Mengmonster	-

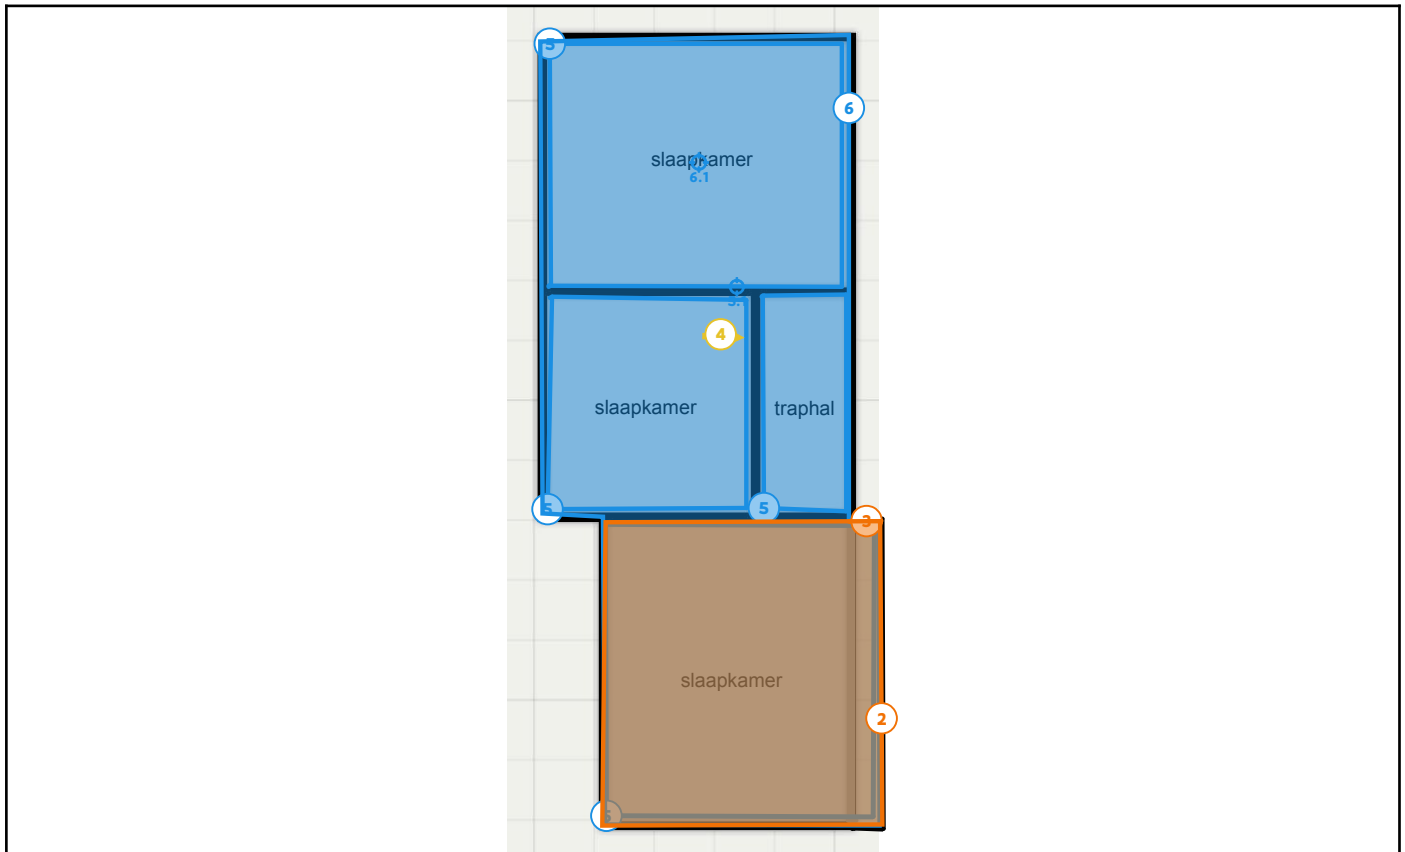
Plan 1.3: Eerste verdieping

Beschrijving	Type	Actie
2. Golfplaten als dakbedekking	Asbestmateriaal	Verwijderen
3. Leien als gevelbekleding	Asbestmateriaal	Verwijderen
4. Schakelaars Bakeliet	Asbestmateriaal	Zorgvuldig beheren
5. Pleisterwerk muren	Geen asbest	-
5.1 Code: 01	Mengmonster	-
6. Pleisterwerk plafond	Geen asbest	-
6.1 Code: 02	Mengmonster	-

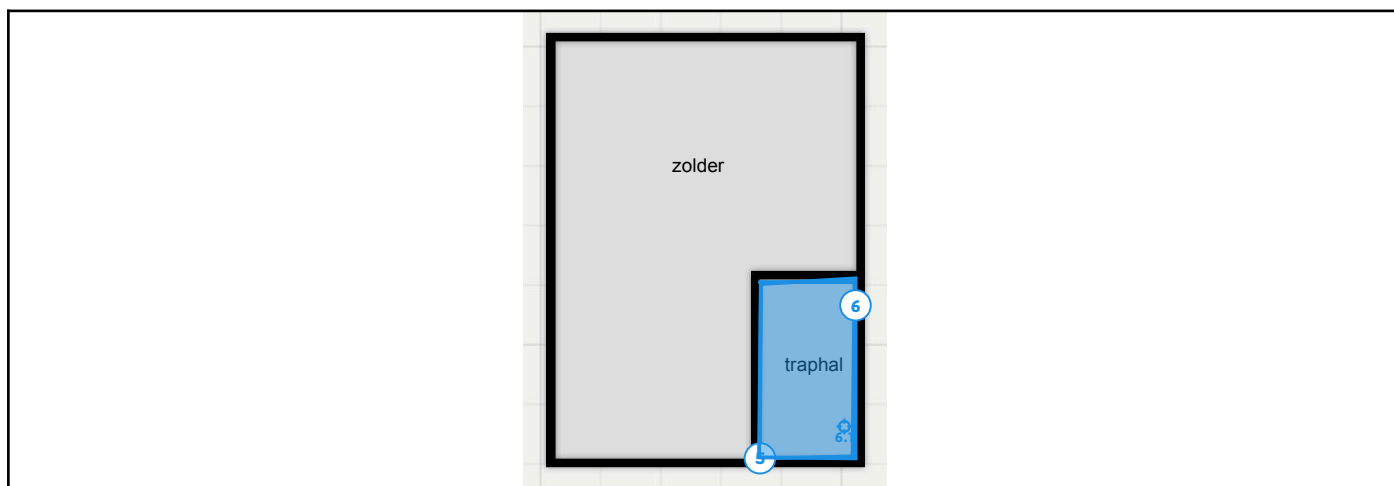
Plan 1.4: Zolder

Beschrijving	Type	Actie
5. Pleisterwerk muren	Geen asbest	-
6. Pleisterwerk plafond	Geen asbest	-
6.1 Code: 02	Mengmonster	-

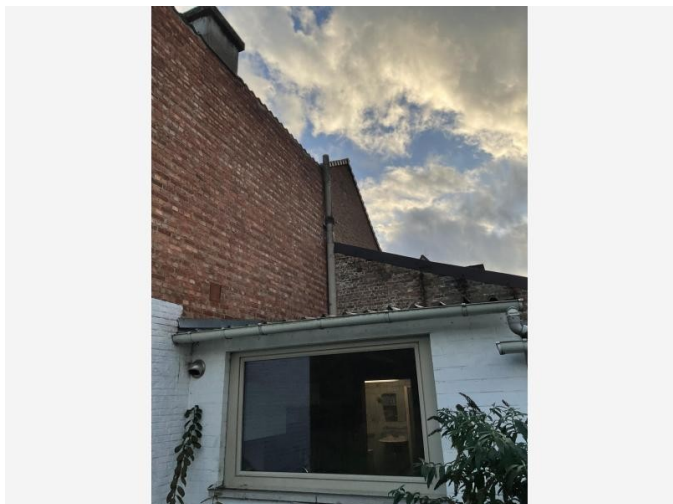
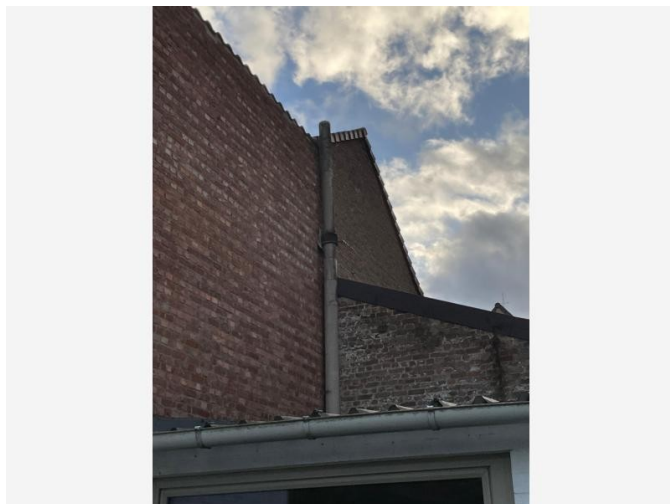
Het asbestmateriaal valt onder de mijlpaal van 2034.

Eindbeoordeling materiaalrisico	Laag materiaalrisico en/of verlaagde kans op vezelvrijgave
---------------------------------	--

Gebondenheid	Categorie 1: hechtgebonden in oorsprong
Asbestsoort (vezeltype)	Crocidoliet aanwezig
Asbestconcentratie	Laag (< 50%)
Afschermingsgraad van het gehele materiaal	Geheel of deels vrij aan de buitenlucht
Toestand van het materiaal	Licht beschadigd, licht verweerd. Intact materiaal type Pical – asbestboard of categorie III 'gebondenheid'

Beschrijving	Schouwpijp in vezelcement
Omgeving	Buiten
Primaire drager	HVAC infrastructuur en uitrusting
Asbestmateriaal	Rookgaskanaal
Bindmiddel van asbestmateriaal	Cement
Gebondenheid op basis van bindmiddel	Hecht
Hoeveelheid (lengte - omtrek - dikte - aantal)	<ul style="list-style-type: none">• 6,00 m - 30,00 cm - 1,00 cm - 1 stuk
Totaal volume	0,018 m ³
Eenvoudig bereikbaar	Ja
Bevestigingswijze	<ul style="list-style-type: none">• Verlijmd, ingegoten, versmeerd

[Verwijderen](#)

- Zorg voor een veilig beheer. Vermijd het beschadigen van het asbestmateriaal. Controleer de toestand jaarlijks op wijzigingen.

- Eenvoudige handelingen: enkel door erkend asbestverwijderaar
Kan niet verwijderd worden zonder te breken, bij verwijdering zullen er vezels vrijkomen.

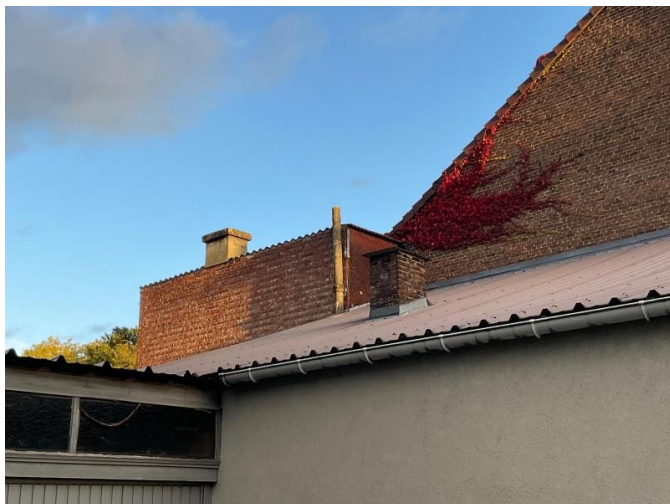
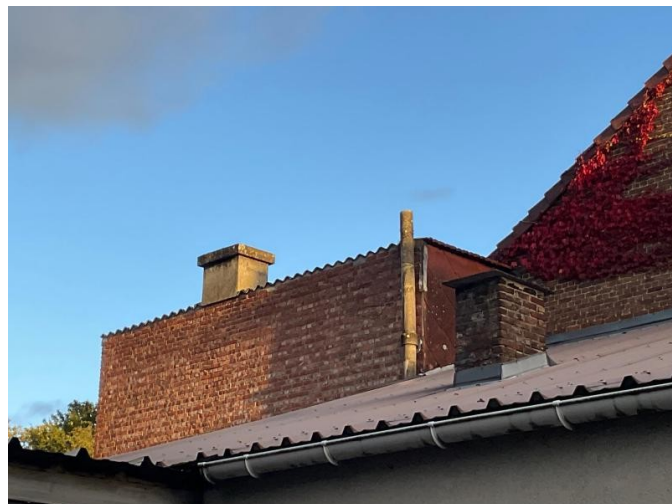
Het asbestmateriaal valt onder de mijlpaal van 2034.

Eindbeoordeling materiaalrisico	Verhoogd materiaalrisico en/of verhoogde kans op vezelvrijgave
---------------------------------	--

Gebondenheid	Categorie 1: hechtgebonden in oorsprong
Asbestsoort (vezeltype)	Crocidoliet aanwezig
Asbestconcentratie	Laag (< 50%)
Afschermingsgraad van het gehele materiaal	Geheel of deels vrij aan de buitenlucht
Toestand van het materiaal	Matig beschadigd, matig verweerd

Beschrijving	Golfplaten als dakbedekking
Omgeving	Buiten
Primaire drager	Schuin dak
Asbestmateriaal	Dak- en gevelbekleding - Golfplaat
Bindmiddel van asbestmateriaal	Cement
Gebondenheid op basis van bindmiddel	Hecht
Hoeveelheid (oppervlakte - aantal)	• 20,00 m ² - 1 stuk
Totale oppervlakte	20,00 m ²
Eenvoudig bereikbaar	Ja
Bevestigingswijze	• Geschroefd
Identificatiemethode	Vaststelling zonder monsternamen

Verwijderen

- Zorg voor een veilig beheer. Vermijd het beschadigen van het asbestmateriaal. Controleer de toestand jaarlijks op wijzigingen.

- Eenvoudige handelingen: mag via doe-het-zelf of door werknemer(s) met opleidingsattest eenvoudige handelingen
Makkelijk in zijn geheel te verwijderen zonder te breken, rekening houdend met de persoonlijke beschermingsmaatregelen.

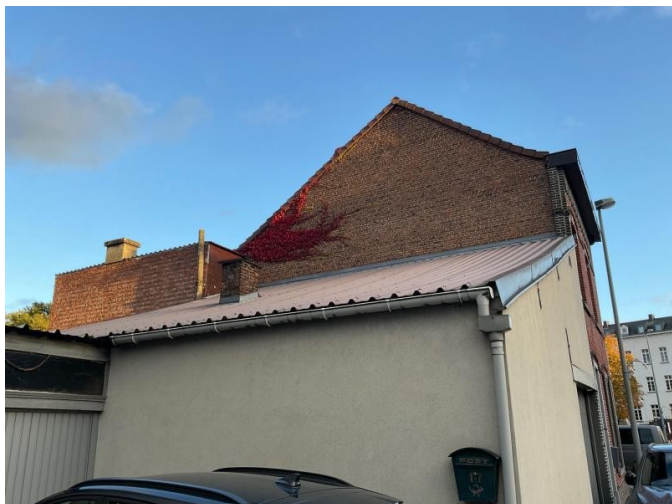
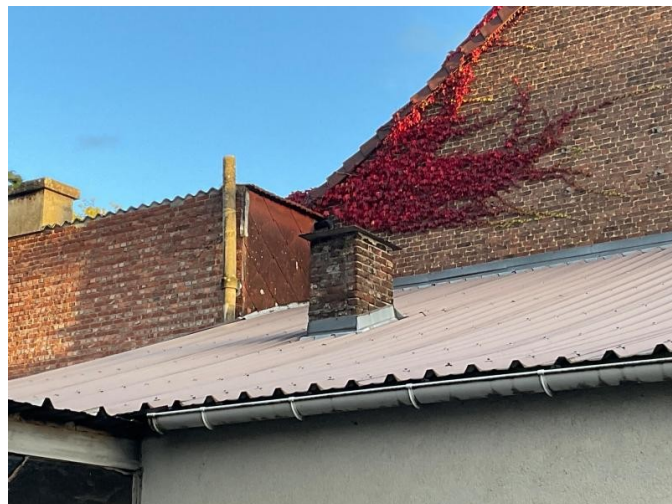
Het asbestmateriaal valt onder de mijlpaal van 2040.

Eindbeoordeling materiaalrisico	Verhoogd materiaalrisico en/of verhoogde kans op vezelvrijgave
---------------------------------	--

Gebondenheid	Categorie 1: hechtgebonden in oorsprong
Asbestsoort (vezeltype)	Crocidoliet aanwezig
Asbestconcentratie	Laag (< 50%)
Afschermingsgraad van het gehele materiaal	Geheel of deels vrij aan de buitenlucht
Toestand van het materiaal	Matig beschadigd, matig verweerd

Beschrijving	Leien als gevelbekleding
Omgeving	Binnen
Primaire drager	Wand buitenschil
Asbestmateriaal	Dak- en gevelbekleding - Lei, shingle
Bindmiddel van asbestmateriaal	Cement
Gebondenheid op basis van bindmiddel	Hecht
Hoeveelheid (oppervlakte - aantal)	<ul style="list-style-type: none">• 2,00 m² - 1 stuk
Totale oppervlakte	2,00 m ²
Eenvoudig bereikbaar	Ja
Bevestigingswijze	<ul style="list-style-type: none">• Geklemd
Identificatiemethode	Vaststelling zonder monsternamen

Verwijderen

- Zorg voor een veilig beheer. Vermijd het beschadigen van het asbestmateriaal. Controleer de toestand jaarlijks op wijzigingen.

- Eenvoudige handelingen: mag via doe-het-zelf of door werknemer(s) met opleidingsattest eenvoudige handelingen
Makkelijk in zijn geheel te verwijderen zonder te breken, rekening houdend met de persoonlijke beschermingsmaatregelen.

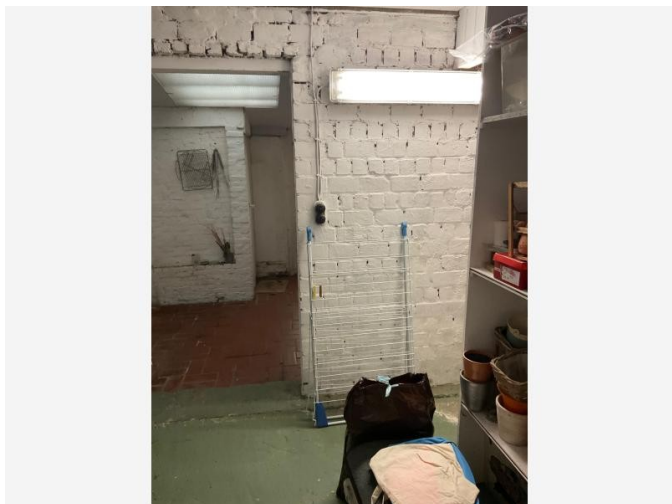
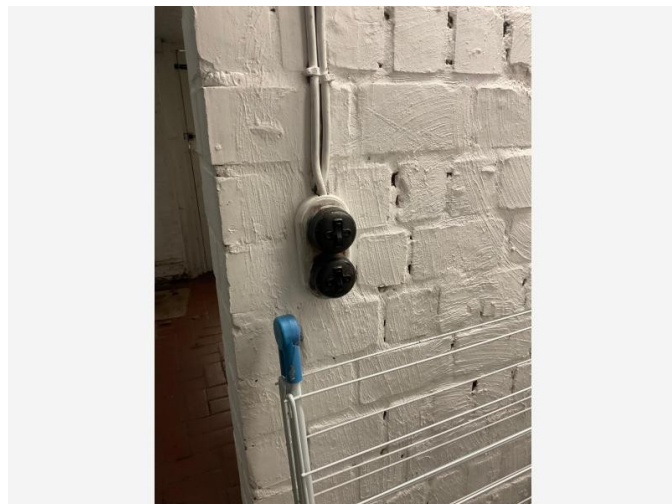
Het asbestmateriaal valt onder de mijlpaal van 2040.

Eindbeoordeling materiaalisico	Laag materiaalisico en/of verlaagde kans op vezelvrijgave
--------------------------------	---

Gebondenheid	Categorie 1: hechtgebonden in oorsprong
Asbestsoort (vezeltype)	Crocidoliet aanwezig
Asbestconcentratie	Laag (< 50%)
Afschermingsgraad van het gehele materiaal	Geheel of deels (ook) vrij aan de binnenlucht
Toestand van het materiaal	Onbeschadigd, niet verweerd

Beschrijving	Schakelaars Bakeliet
Omgeving	Binnen
Primaire drager	Communicatie en elektrische infrastructuur en uitrusting
Asbestmateriaal	Plaat, paneel, tablet - Type Bakeliet
Bindmiddel van asbestmateriaal	Kunststof of -hars
Gebondenheid op basis van bindmiddel	Hecht
Hoeveelheid (oppervlakte - dikte - aantal)	• 0,01 m ² - 3,00 cm - 6 stuks
Totaal volume	0,002 m ³
Eenvoudig bereikbaar	Ja
Bevestigingswijze	• Geschroefd
Identificatiemethode	Vaststelling zonder monsternamen

Zorgvuldig beheren

- Zorg voor een veilig beheer. Vermijd het beschadigen van het asbestmateriaal. Controleer de toestand jaarlijks op wijzigingen.

- Eenvoudige handelingen: mag via doe-het-zelf of door werknemer(s) met opleidingsattest eenvoudige handelingen
Makkelijk in zijn geheel te verwijderen zonder te breken, rekening houdend met de persoonlijke beschermingsmaatregelen.

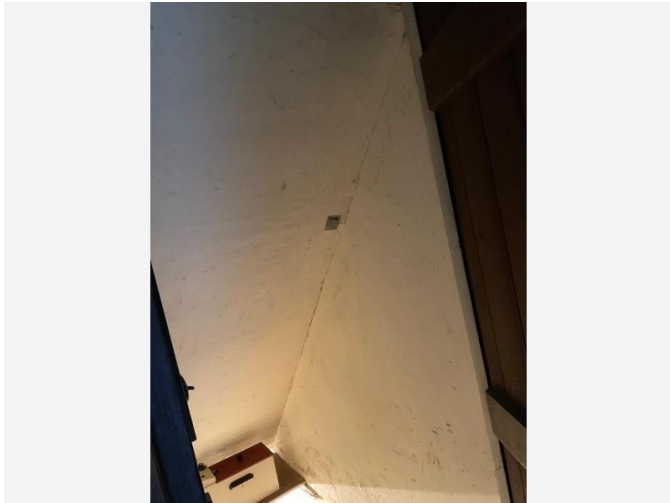
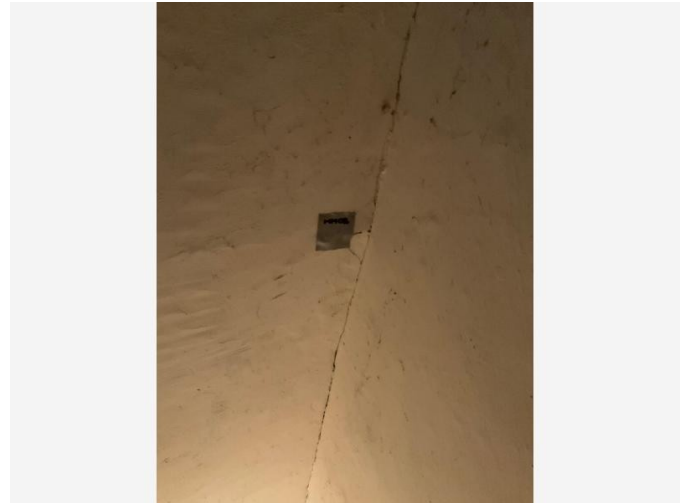
Geen asbest

#	Type	Referentie	Resultaat
5.1	Mengmonster	01	Geen asbest

Beschrijving	Pleisterwerk muren
Omgeving	Binnen
Primaire drager	Binnenwand
