# Asbestinventarisatetest

Mechelbaan 1, 2861 Sint-Katelijne-Waver

Attestnummer : 20240614-000808.000

**Niet-asbestveilig**

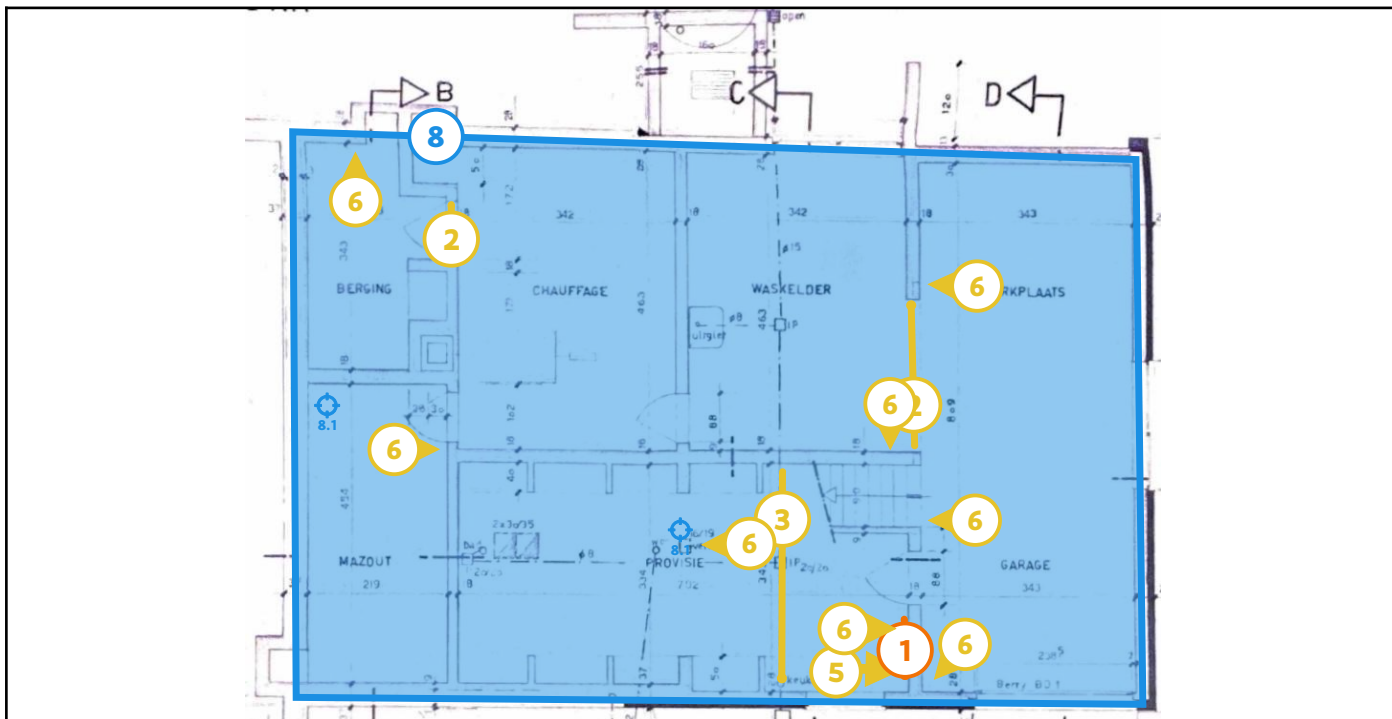
# Plan 1.1: Kelder

Beschrijving	Type	Actie
1. Wandplaat	Asbestmateriaal	Verwijderen
2. Dorpels imitatie natuursteen	Asbestmateriaal	Zorgvuldig beheren
3. Leiding	Asbestmateriaal	Zorgvuldig beheren
5. Tellers bakeliet	Asbestmateriaal	Zorgvuldig beheren
6. Bakeliet	Asbestmateriaal	Zorgvuldig beheren
8. Pleisterwerk plafond	Geen asbest	-
8.1 Code: 02	Mengmonster	-

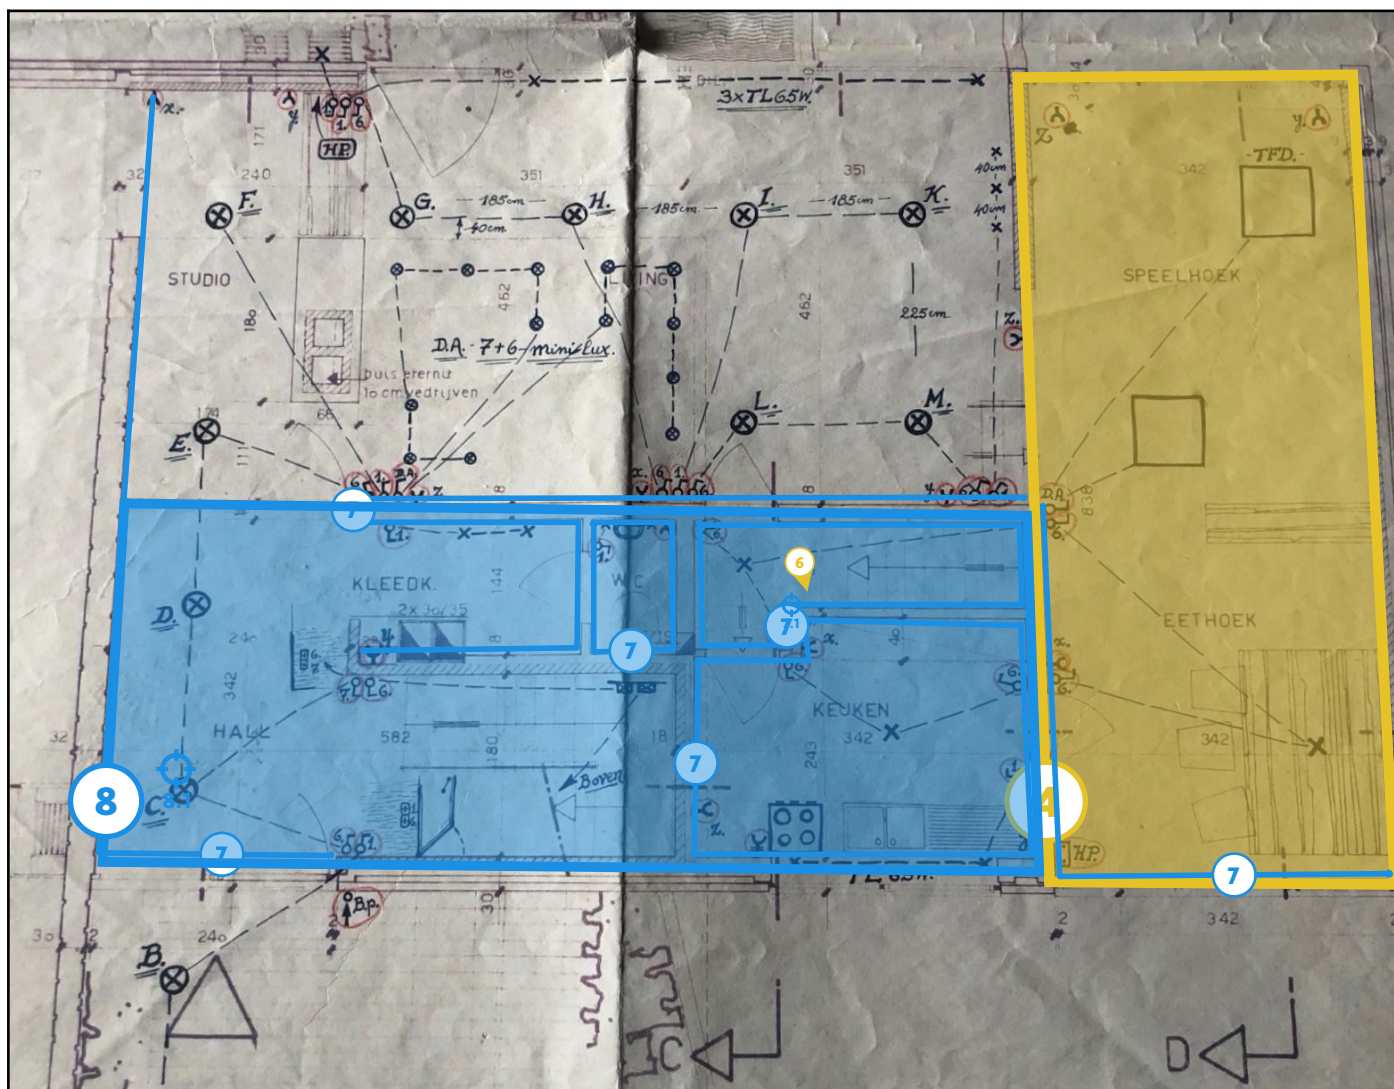
## Plan 1.2: Gelijkvloers

Beschrijving	Type	Actie
4. Roofing	Asbestmateriaal	Zorgvuldig beheren
6. Bakeliet	Asbestmateriaal	Zorgvuldig beheren
7. Pleisterwerk muren	Geen asbest	-
7.1 Code: 01	Mengmonster	-
8. Pleisterwerk plafond	Geen asbest	-
8.1 Code: 02	Mengmonster	-

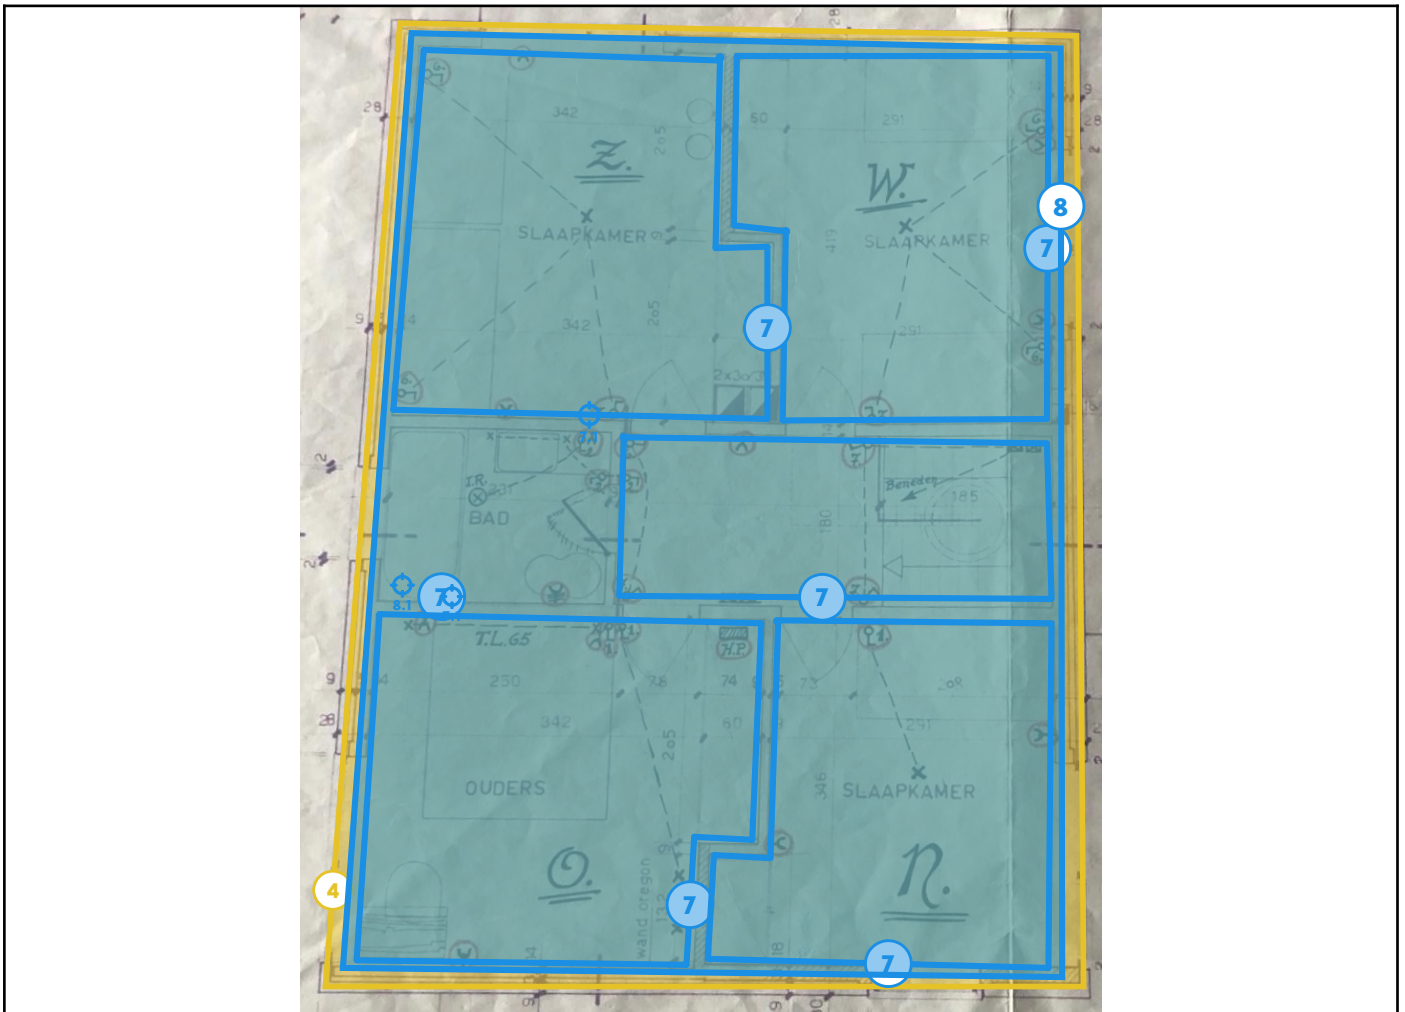
## Plan 1.3: Eerste verdieping

Beschrijving	Type	Actie
4. Roofing	Asbestmateriaal	Zorgvuldig beheren
7. Pleisterwerk muren	Geen asbest	-
7.1 Code: 01	Mengmonster	-
8. Pleisterwerk plafond	Geen asbest	-
8.1 Code: 02	Mengmonster	-

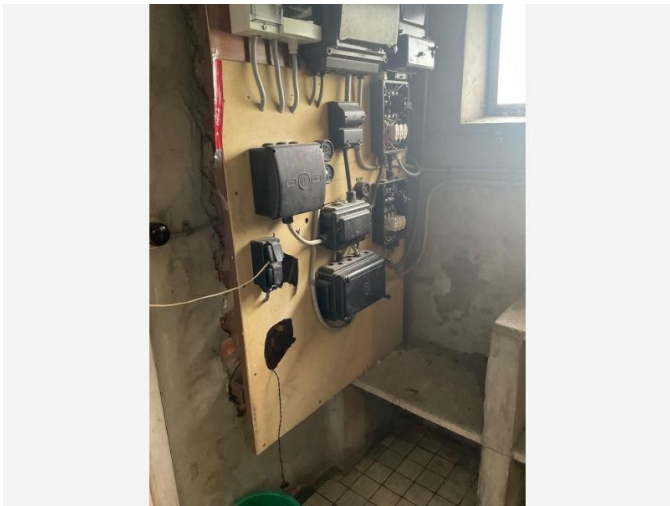
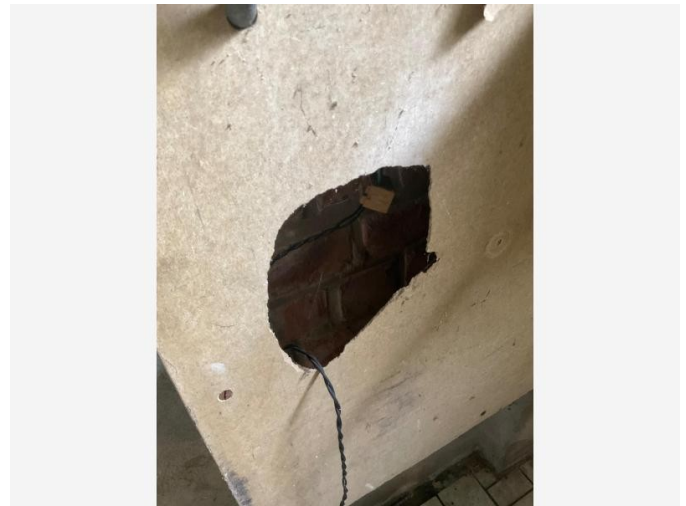
Eindbeoordeling materiaalrisico	Verhoogd materiaalrisico en/of verhoogde kans op vezelvrijgave
---------------------------------	--

Gebondenheid	Categorie 1: hechtgebonden in oorsprong
Asbestsoort (vezeltype)	Crocidoliet aanwezig
Asbestconcentratie	Laag (< 50%)
Afschermingsgraad van het gehele materiaal	Geheel of deels (ook) vrij aan de binnenlucht
Toestand van het materiaal	Licht beschadigd, licht verweerd. Intact materiaal type Pical – asbestboard of categorie III 'gebondenheid'

Beschrijving	Wandplaat
Omgeving	Binnen
Primaire drager	Binnenwand
Asbestmateriaal	Plaat, paneel, tablet - Type Menuiserite
Bindmiddel van asbestmateriaal	Cement
Gebondenheid op basis van bindmiddel	Hecht
Hoeveelheid (oppervlakte - dikte - aantal)	• 2,00 m <sup>2</sup> - 0,50 cm - 1 stuk
Totaal volume	0,01 m <sup>3</sup>
Eenvoudig bereikbaar	Ja
Bevestigingswijze	• Geschroefd
Identificatiemethode	Vaststelling zonder monsternamen

Verwijderen

- Zorg voor een veilig beheer. Vermijd het beschadigen van het asbestmateriaal. Controleer de toestand jaarlijks op wijzigingen.
- Scherm in afwachting van verwijdering het asbestmateriaal af van luchtstromingen en verstoring: bijvoorbeeld door het te verpakken, te fixeren, af te dekken, signalisatie - afbakening aan te brengen, ...

- Eenvoudige handelingen: mag via doe-het-zelf of door werknemer(s) met opleidingsattest eenvoudige handelingen  
Wettelijk toegelaten

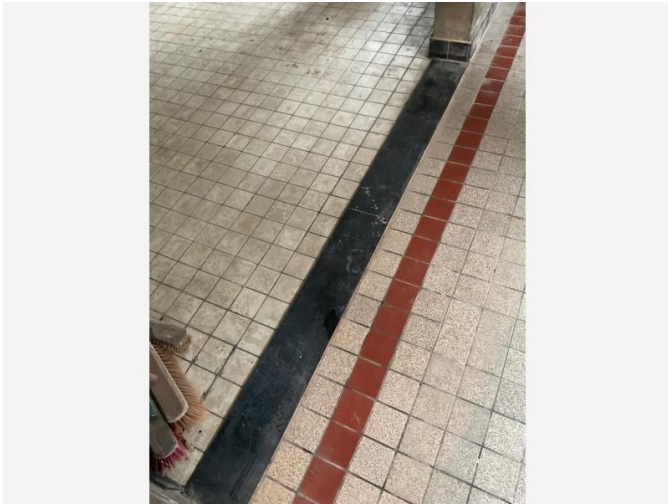
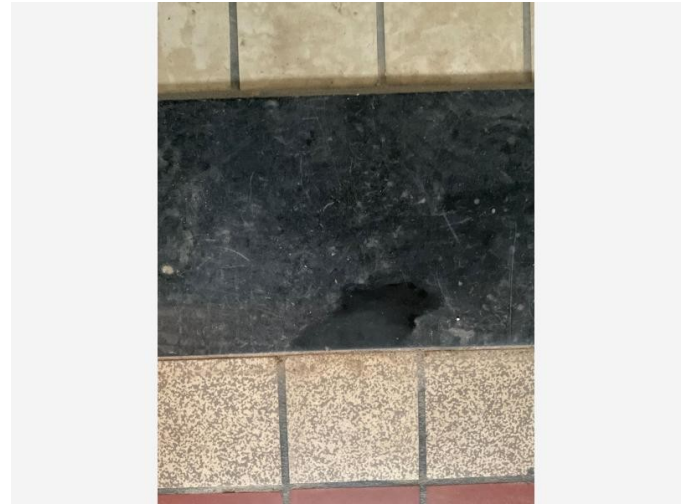
Eindbeoordeling materiaalrisico	Zeer laag materiaalrisico en/of zeer lage kans op vezelvrijgave
---------------------------------	---

Gebondenheid	Categorie 1: hechtgebonden in oorsprong
Asbestsoort (vezeltype)	Alleen chrysotiel
Asbestconcentratie	Laag (< 50%)
Afschermingsgraad van het gehele materiaal	Geheel of deels (ook) vrij aan de binnenlucht
Toestand van het materiaal	Onbeschadigd, niet verweerd

Beschrijving	Dorpels imitatie natuursteen
Omgeving	Binnen
Primaire drager	Vloer
Asbestmateriaal	Plaat, paneel, tablet - Type Massal
Bindmiddel van asbestmateriaal	Cement
Gebondenheid op basis van bindmiddel	Hecht
Hoeveelheid (oppervlakte - dikte - aantal)	• 0,20 m <sup>2</sup> - 1,00 cm - 2 stuks
Totaal volume	0,004 m <sup>3</sup>
Eenvoudig bereikbaar	Ja
Bevestigingswijze	• Verlijmd, ingegoten, versmeerd
Identificatiemethode	Vaststelling zonder monsternamen

Zorgvuldig beheren

- Zorg voor een veilig beheer. Vermijd het beschadigen van het asbestmateriaal. Controleer de toestand jaarlijks op wijzigingen.

- Eenvoudige handelingen: mag via doe-het-zelf of door werknemer(s) met opleidingsattest eenvoudige handelingen  
Wettelijk toegelaten

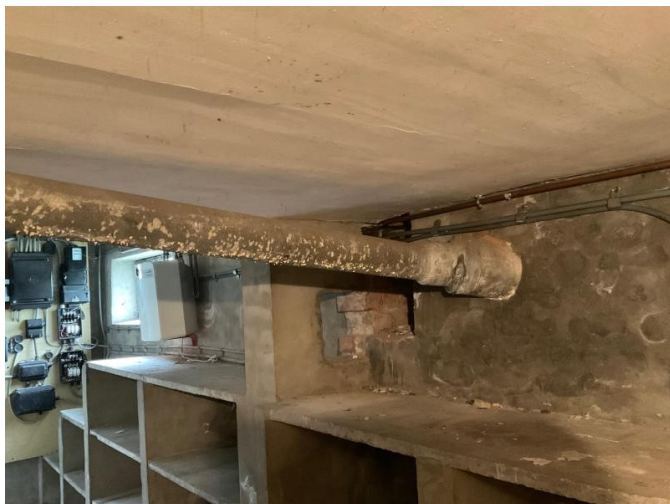
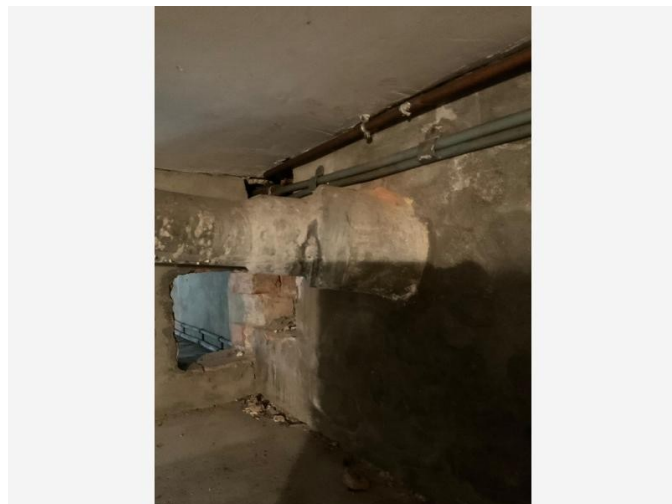
Eindbeoordeling materiaalrisico	Laag materiaalrisico en/of verlaagde kans op vezelvrijgave
---------------------------------	--

Gebondenheid	Categorie 1: hechtgebonden in oorsprong
Asbestsoort (vezeltype)	Crocidoliet aanwezig
Asbestconcentratie	Laag (< 50%)
Afschermingsgraad van het gehele materiaal	Geheel of deels (ook) vrij aan de binnenlucht
Toestand van het materiaal	Onbeschadigd, niet verweerd

Beschrijving	Leiding
Omgeving	Binnen
Primaire drager	Sanitaire infrastructuur en uitrusting (toe- en afvoer)
Asbestmateriaal	Buis, koper, leiding, pijp, doorvoer
Bindmiddel van asbestmateriaal	Cement
Gebondenheid op basis van bindmiddel	Hecht
Hoeveelheid (lengte - omtrek - dikte - aantal)	<ul style="list-style-type: none"><li>• 2,50 m - 30,00 cm - 1,00 cm - 1 stuk</li></ul>
Totaal volume	0,008 m <sup>3</sup>
Eenvoudig bereikbaar	Ja
Bevestigingswijze	<ul style="list-style-type: none"><li>• Verlijmd, ingegoten, versmeerd</li></ul>
Identificatiemethode	Vaststelling zonder monsternamen

Zorgvuldig beheren

- Zorg voor een veilig beheer. Vermijd het beschadigen van het asbestmateriaal. Controleer de toestand jaarlijks op wijzigingen.

- Eenvoudige handelingen: mag via doe-het-zelf of door werknemer(s) met opleidingsattest eenvoudige handelingen  
Wettelijk toegelaten

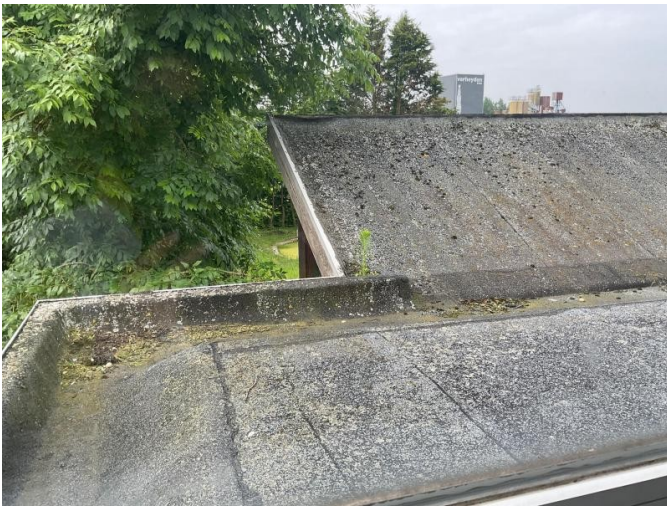
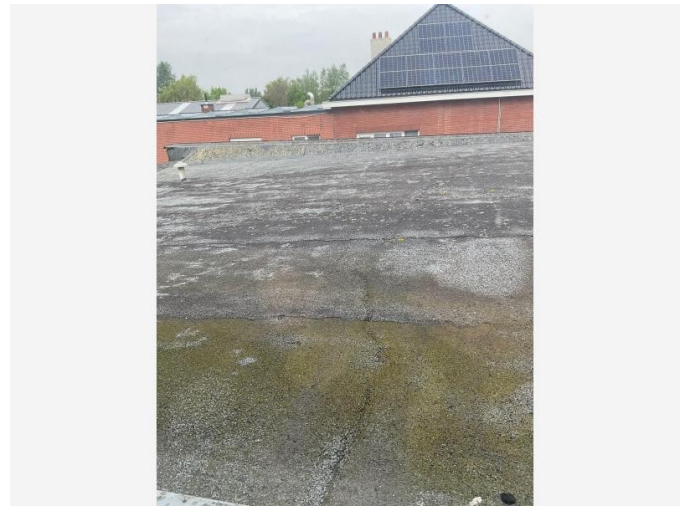
Eindbeoordeling materiaalrisico	Laag materiaalrisico en/of verlaagde kans op vezelvrijgave
---------------------------------	--

Gebondenheid	Categorie 1: hechtgebonden in oorsprong
Asbestsoort (vezeltype)	Alleen chrysotiel
Asbestconcentratie	Laag (< 50%)
Afschermingsgraad van het gehele materiaal	Geheel of deels vrij aan de buitenlucht
Toestand van het materiaal	Licht beschadigd, licht verweerd. Intact materiaal type Pical – asbestboard of categorie III 'gebondenheid'

Beschrijving	Roofing
Omgeving	Buiten
Primaire drager	Plat dak
Asbestmateriaal	Dak- en gevelbekleding - Roofing
Bindmiddel van asbestmateriaal	Bitumen (roofing, teer, asfalt)
Gebondenheid op basis van bindmiddel	Hecht
Hoeveelheid (oppervlakte - aantal)	• 90,00 m <sup>2</sup> - 1 stuk
Totale oppervlakte	90,00 m <sup>2</sup>
Eenvoudig bereikbaar	Ja
Bevestigingswijze	• Verlijmd, ingegoten, versmeerd

Zorgvuldig beheren

- Zorg voor een veilig beheer. Vermijd het beschadigen van het asbestmateriaal. Controleer de toestand jaarlijks op wijzigingen.

- Eenvoudige handelingen: mag via doe-het-zelf of door werknemer(s) met opleidingsattest eenvoudige handelingen  
Wettelijk toegelaten

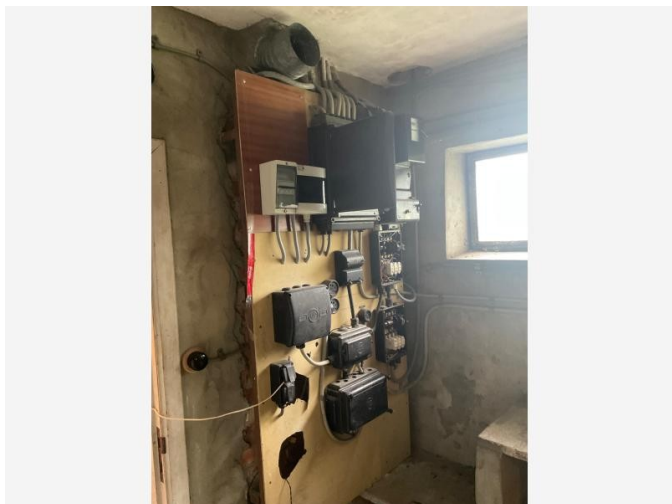
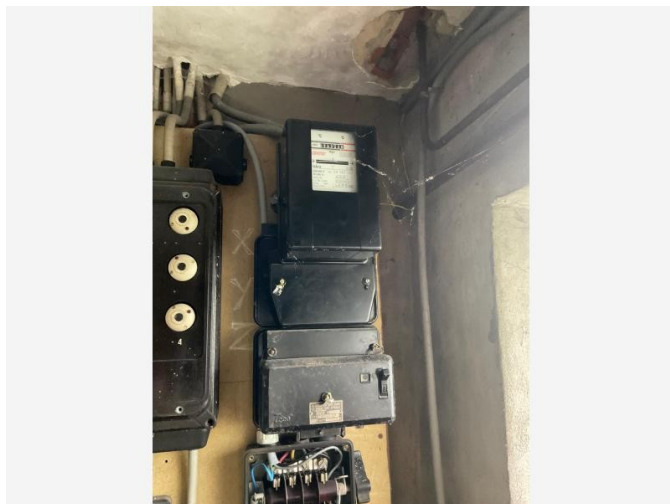
Eindbeoordeling materiaalrisico	Zeer laag materiaalrisico en/of zeer lage kans op vezelvrijgave
---------------------------------	---

Gebondenheid	Categorie 1: hechtgebonden in oorsprong
Asbestsoort (vezeltype)	Alleen chrysotiel
Asbestconcentratie	Laag (< 50%)
Afschermingsgraad van het gehele materiaal	Geheel of deels (ook) vrij aan de binnenlucht
Toestand van het materiaal	Onbeschadigd, niet verweerd

Beschrijving	Tellers bakeliet
Omgeving	Binnen
Primaire drager	Communicatie en elektrische infrastructuur en uitrusting
Asbestmateriaal	Plaat, paneel, tablet - Type Bakeliet
Bindmiddel van asbestmateriaal	Kunststof of -hars
Gebondenheid op basis van bindmiddel	Hecht
Hoeveelheid (oppervlakte - dikte - aantal)	• 0,02 m <sup>2</sup> - 5,00 cm - 1 stuk
Totaal volume	0,001 m <sup>3</sup>
Eenvoudig bereikbaar	Ja
Bevestigingswijze	• Geschroefd
Identificatiemethode	Vaststelling zonder monsternamen

Zorgvuldig beheren

- Zorg voor een veilig beheer. Vermijd het beschadigen van het asbestmateriaal. Controleer de toestand jaarlijks op wijzigingen.

- Eenvoudige handelingen: mag via doe-het-zelf of door werknemer(s) met opleidingsattest eenvoudige handelingen  
Zal verwijderd en vervangen worden door netbeheerder.

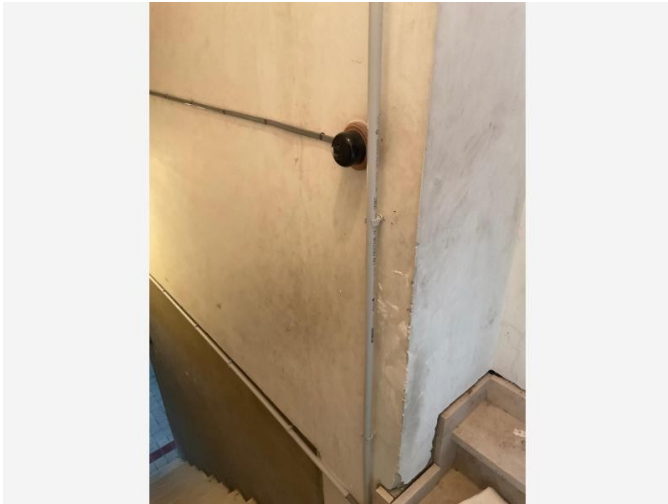
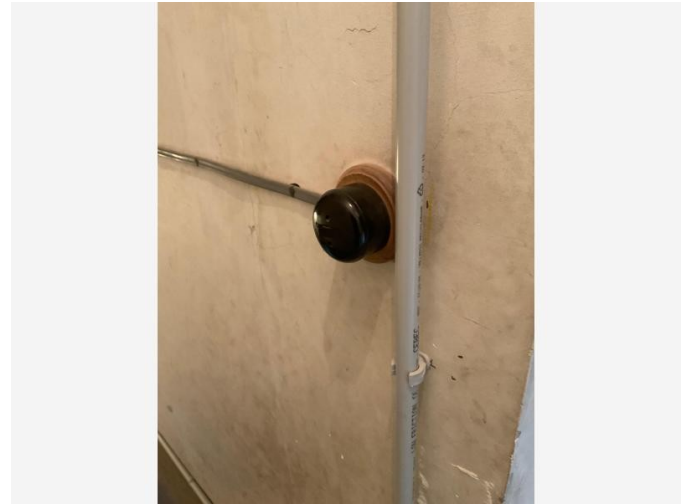
Eindbeoordeling materiaalrisico	Laag materiaalrisico en/of verlaagde kans op vezelvrijgave
---------------------------------	--

Gebondenheid	Categorie 1: hechtgebonden in oorsprong
Asbestsoort (vezeltype)	Crocidoliet aanwezig
Asbestconcentratie	Laag (< 50%)
Afschermingsgraad van het gehele materiaal	Geheel of deels (ook) vrij aan de binnenlucht
Toestand van het materiaal	Onbeschadigd, niet verweerd

Beschrijving	Bakeliet
Omgeving	Buiten
Primaire drager	Communicatie en elektrische infrastructuur en uitrusting
Asbestmateriaal	Plaat, paneel, tablet - Type Bakeliet
Bindmiddel van asbestmateriaal	Kunststof of -hars
Gebondenheid op basis van bindmiddel	Hecht
Hoeveelheid (oppervlakte - dikte - aantal)	• 0,01 m <sup>2</sup> - 5,00 cm - 20 stuks
Totaal volume	0,01 m <sup>3</sup>
Eenvoudig bereikbaar	Ja
Bevestigingswijze	• Geschroefd
Identificatiemethode	Vaststelling zonder monsternamen

Zorgvuldig beheren

- Zorg voor een veilig beheer. Vermijd het beschadigen van het asbestmateriaal. Controleer de toestand jaarlijks op wijzigingen.

- Eenvoudige handelingen: mag via doe-het-zelf of door werknemer(s) met opleidingsattest eenvoudige handelingen  
Wettelijk toegelaten

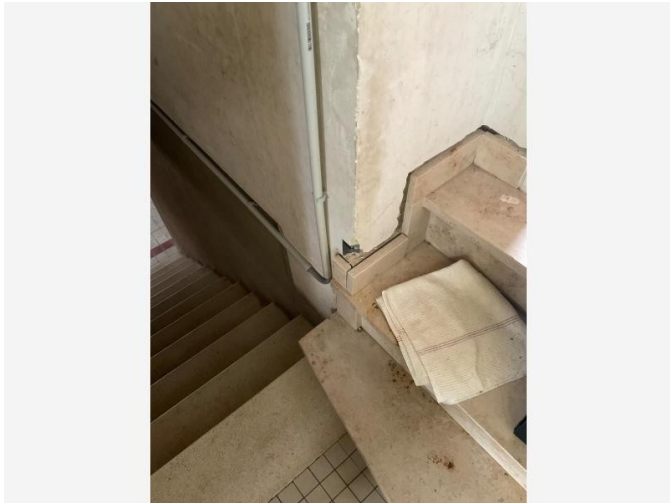
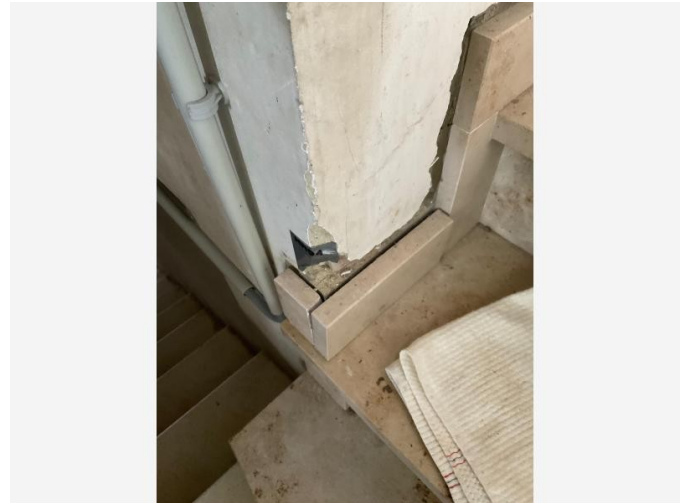
Geen asbest

#	Type	Referentie	Resultaat
7.1	Mengmonster	01	Geen asbest

Beschrijving	Pleisterwerk muren
Omgeving	Binnen
Primaire drager	Binnenwand

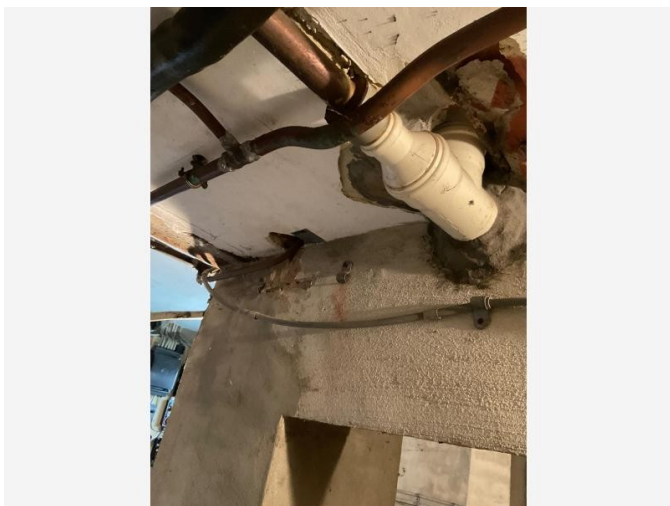
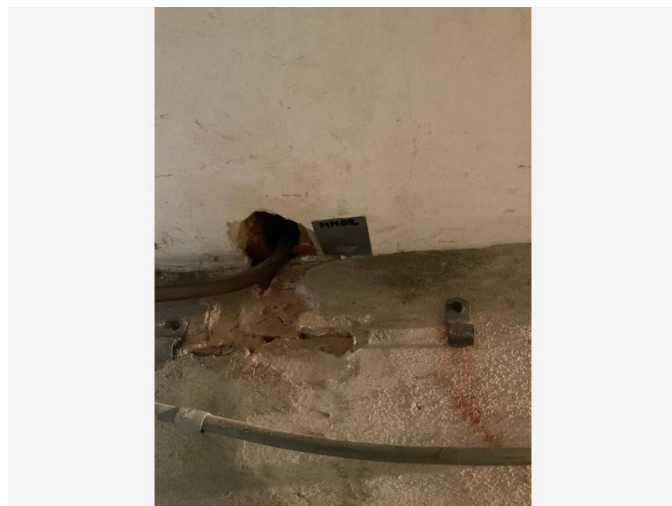
## Fiche 8: Pleisterwerk plafond

Geen asbest

#	Type	Referentie	Resultaat
8.1	Mengmonster	02	Geen asbest

Beschrijving	Pleisterwerk plafond
Omgeving	Binnen
Primaire drager	Plafond
