Asbestinventarisatetest

Tuindijk 5, 2223 Heist-op-den-Berg

Attestnummer : 20240629-000175.000

Uitgegeven op : 29.06.2024

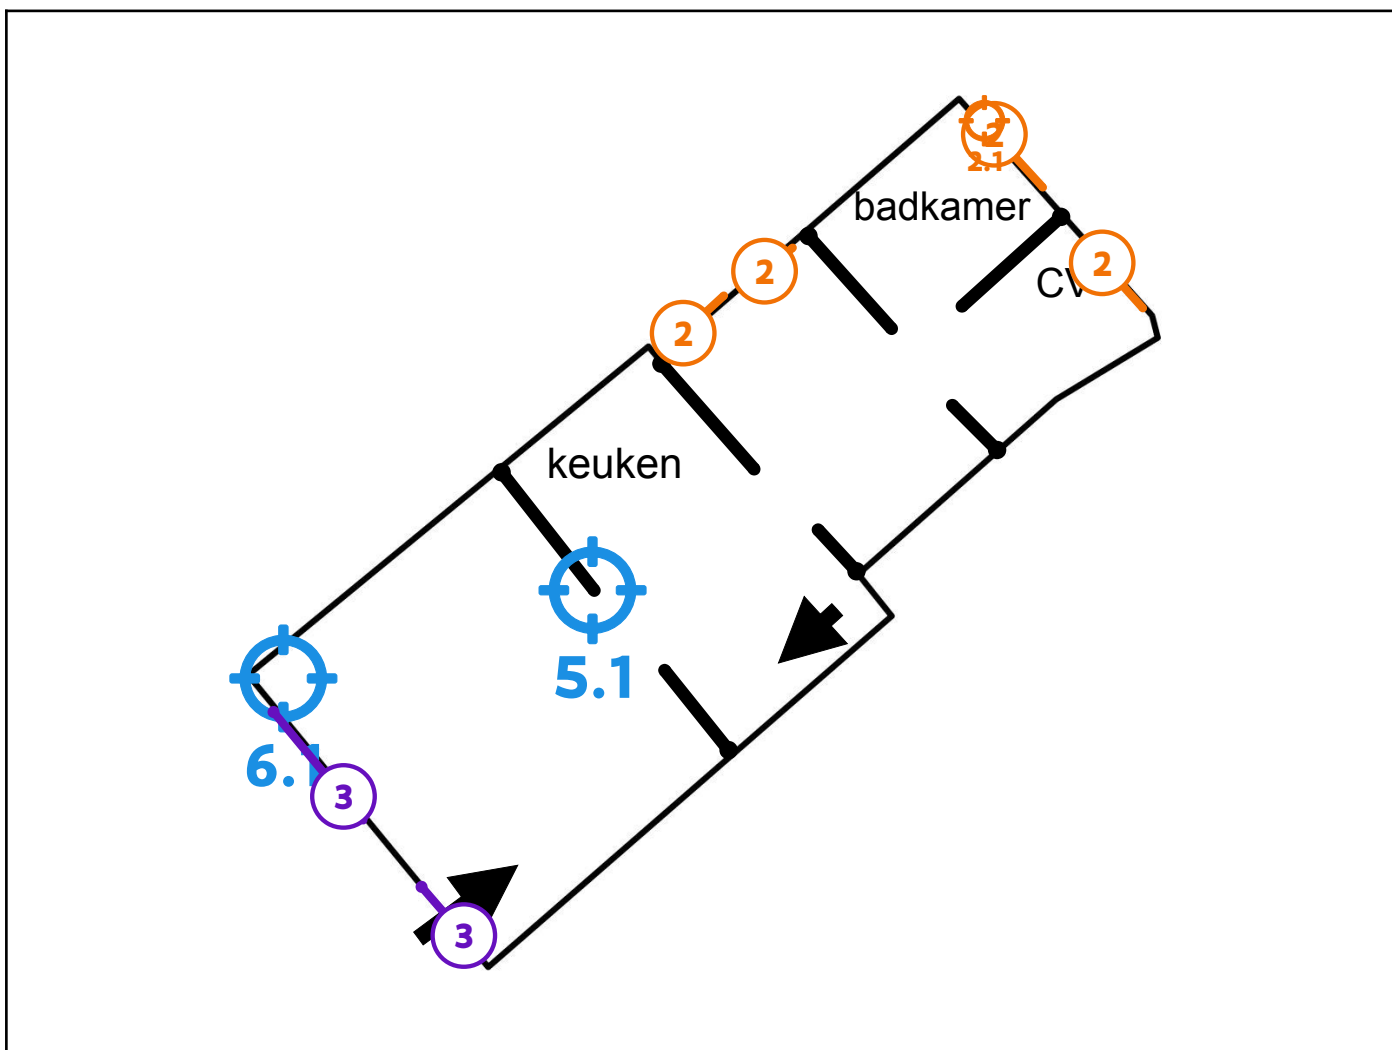
Plan 1.1: Gelijkvloers

Beschrijving	Type	Actie
2. mastiek tuinkant	Asbestmateriaal	Verwijderen
2.1 Code: M04	Puntmonster	-
3. mastiek straatkant	Advies	-
3.1 Code: M03	Puntmonster	-
5. pleister muur	Geen asbest	-
5.1 Code: M01	Mengmonster	-
6. pleister plafond	Geen asbest	-
6.1 Code: M02	Mengmonster	-

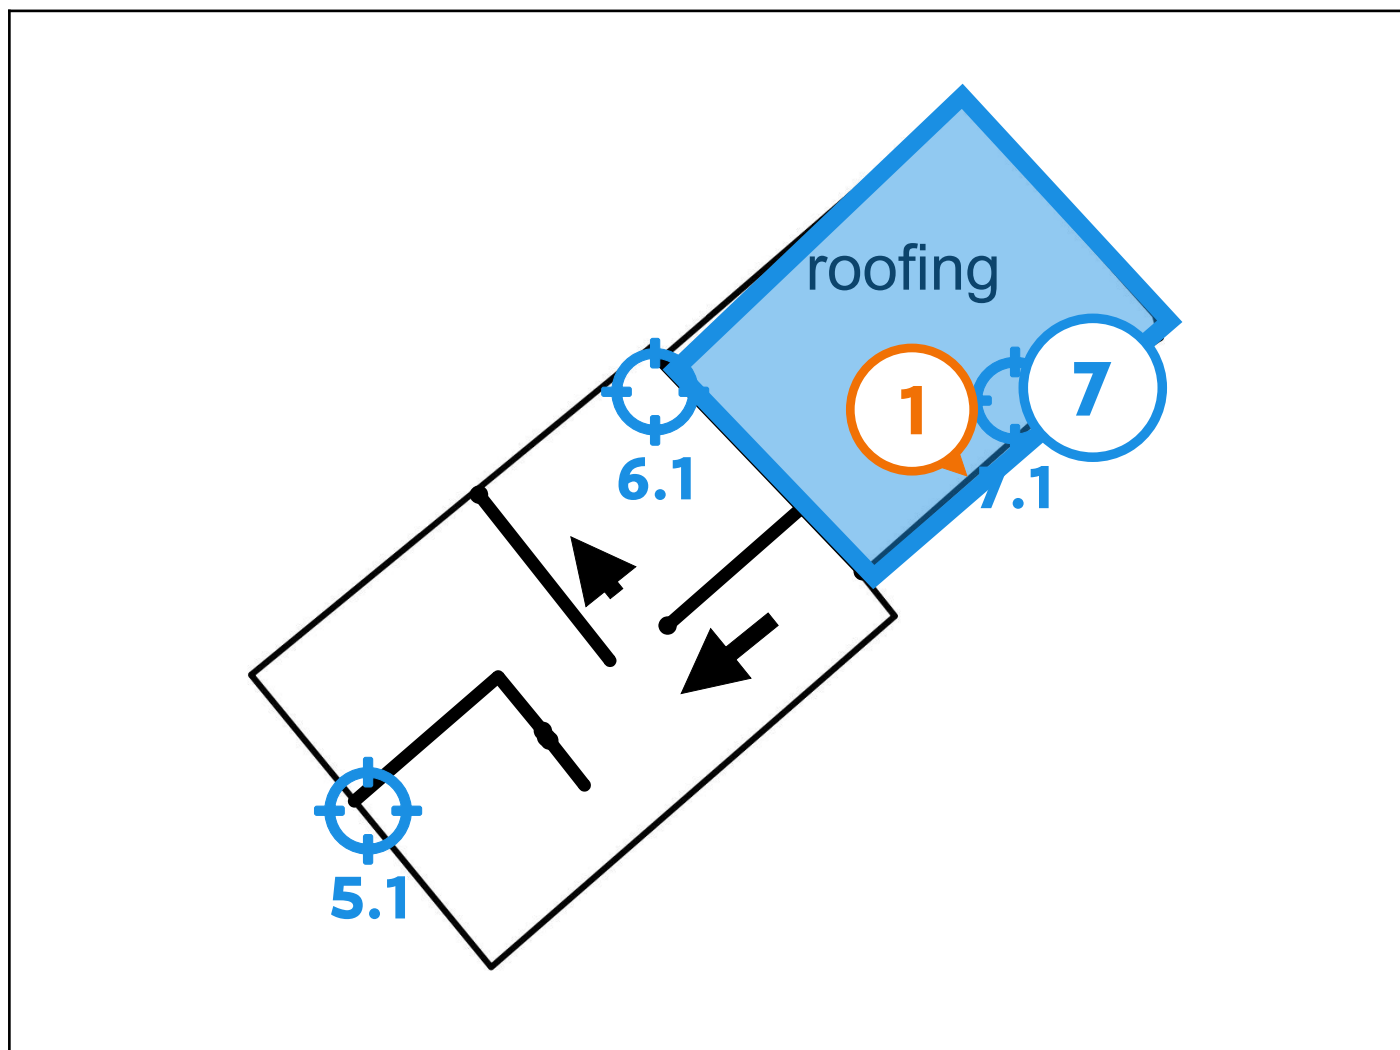
Plan 1.2: 1ste verdieping

Beschrijving	Type	Actie
1. cementbuis	Asbestmateriaal	Verwijderen
5. pleister muur	Geen asbest	-
5.1 Code: M01	Mengmonster	-
6. pleister plafond	Geen asbest	-
6.1 Code: M02	Mengmonster	-
7. roofing	Geen asbest	-
7.1 Code: M03	Puntmonster	-

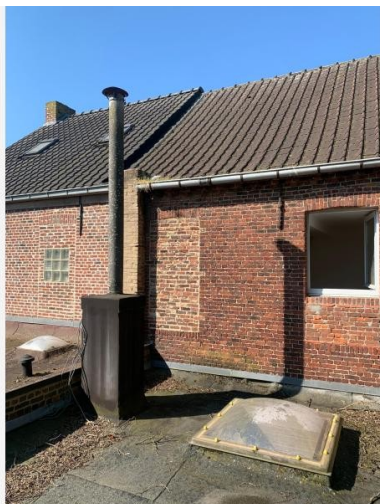
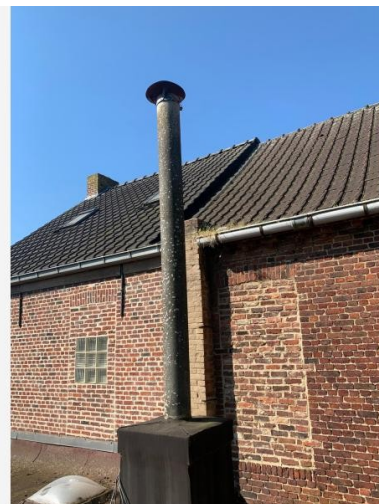
Conclusie

Actie

Het asbestmateriaal valt onder de mijlpaal van 2040.

Eindbeoordeling materiaalrisico	Verhoogd materiaalrisico en/of verhoogde kans op vezelvrijgave
---------------------------------	--

Gebondenheid	Categorie 1: hechtgebonden in oorsprong
Asbestsoort (vezeltype)	Crocidoliet aanwezig
Asbestconcentratie	Laag (< 50%)
Afschermingsgraad van het gehele materiaal	Geheel of deels vrij aan de buitenlucht
Toestand van het materiaal	Matig beschadigd, matig verweerd

Beschrijving	cementbuis
Omgeving	Buiten
Primaire drager	Wand buitenschil
Asbestmateriaal	Buis, koker, leiding, pijp, doorvoer
Bindmiddel van asbestmateriaal	Cement
Gebondenheid op basis van bindmiddel	Hecht
Hoeveelheid (lengte - omtrek - dikte - aantal)	<ul style="list-style-type: none">• 6,00 m - 50,00 cm - 3,00 cm - 1 stuk
Totaal volume	0,09 m ³
Eenvoudig bereikbaar	Ja
Bevestigingswijze	<ul style="list-style-type: none">• Geklemd
Identificatiemethode	Vaststelling zonder monstername
Destructieve handeling voor identificatie	Nee

Verwijderen

- Zorg voor een veilig beheer. Vermijd het beschadigen van het asbestmateriaal. Controleer de toestand jaarlijks op wijzigingen.
- Zorg voor een veilig beheer en verwijder dit asbestmateriaal wanneer het bij werken eenvoudig bereikbaar wordt. Controleer de toestand jaarlijks op wijzigingen.
- Verwijder dit asbestmateriaal zo snel mogelijk. Volg de toestand goed op.

- Eenvoudige handelingen: enkel door erkend asbestverwijderaar
Gelet op de locatie, staat en omvang, is het sterk aangeraden om deze asbesttoepassing te laten verwijderen voor een erkend asbestverwijderaar.

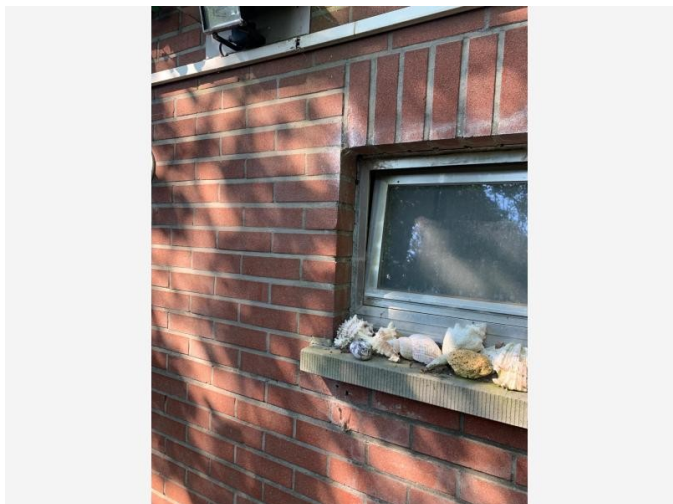
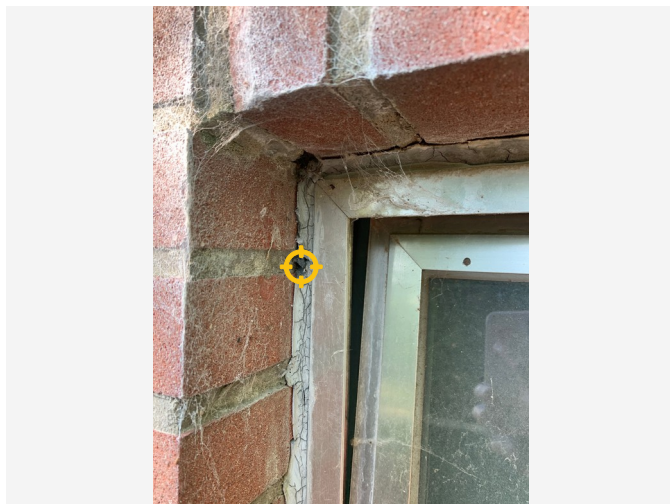
Conclusie

Actie

Het asbestmateriaal valt onder de mijlpaal van 2040.

Eindbeoordeling materiaalrisico	Verhoogd materiaalrisico en/of verhoogde kans op vezelvrijgave
---------------------------------	--

Gebondenheid	Categorie 1: hechtgebonden in oorsprong
Asbestsoort (vezeltype)	Alleen chrysotiel
Asbestconcentratie	Laag (< 50%)
Afschermingsgraad van het gehele materiaal	Geheel of deels vrij aan de buitenlucht
Toestand van het materiaal	Matig beschadigd, matig verweerd

#	Type	Referentie	Resultaat
2.1	Puntmonster	M04	Chrysotiel

Beschrijving	mastiek tuinkant
Omgeving	Buiten
Primaire drager	Wandopening verticaal (raam, deur, ...)
Asbestmateriaal	In-situ afwerkingslagen - Pasta, stopverf, voegsel, stopsel, vulsel, mastiek, kitten, ...
Bindmiddel van asbestmateriaal	Kitten, mastiek, pasta
Gebondenheid op basis van bindmiddel	Hecht
Hoeveelheid (gewicht - aantal)	<ul style="list-style-type: none">• 2,00 kg - 1 stuk
Totaal gewicht	2,00 kg
Eenvoudig bereikbaar	Ja
Bevestigingswijze	<ul style="list-style-type: none">• Verlijmd, ingegoten, versmeerd
Identificatiemethode	Vaststelling met monstername
Destructieve handeling voor identificatie	Nee

Verwijderen

- Zorg voor een veilig beheer. Vermijd het beschadigen van het asbestmateriaal. Controleer de toestand jaarlijks op wijzigingen.
- Zorg voor een veilig beheer en verwijder dit asbestmateriaal wanneer het bij werken eenvoudig bereikbaar wordt. Controleer de toestand jaarlijks op wijzigingen.
- Verwijder dit asbestmateriaal zo snel mogelijk. Volg de toestand goed op.

- Eenvoudige handelingen: mag via doe-het-zelf of door werknemer(s) met opleidingsattest eenvoudige handelingen
U mag deze asbesttoepassing zelf verwijderen, inachtneming van de nodige veiligheidsmaatregelen.

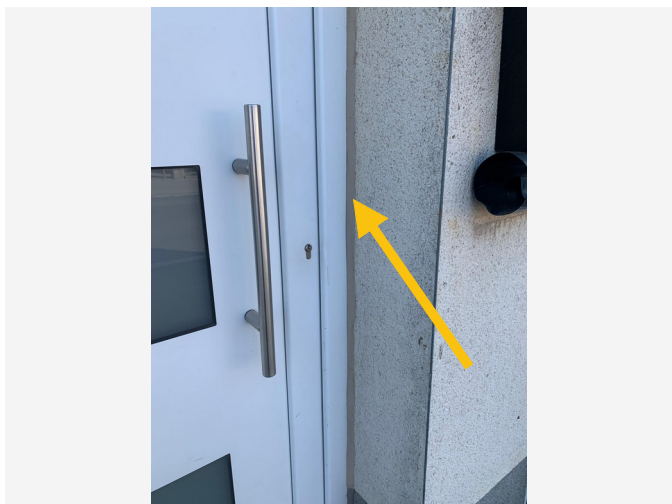
Vrije foto

Advies

elastisch; niet-asbestverdacht.

Identificatiemethode	Vaststelling & expertise (niet-asbestverdacht)
Primaire drager	Wandopening verticaal (raam, deur, ...)
(Asbest)materiaal	In-situ afwerkingslagen - Pasta, stopverf, voegsel, stopsel, vulsel, mastiek, katten, ...
Bindmiddel	Kitten, mastiek, pasta
Gebondenheid bindmiddel	Hecht

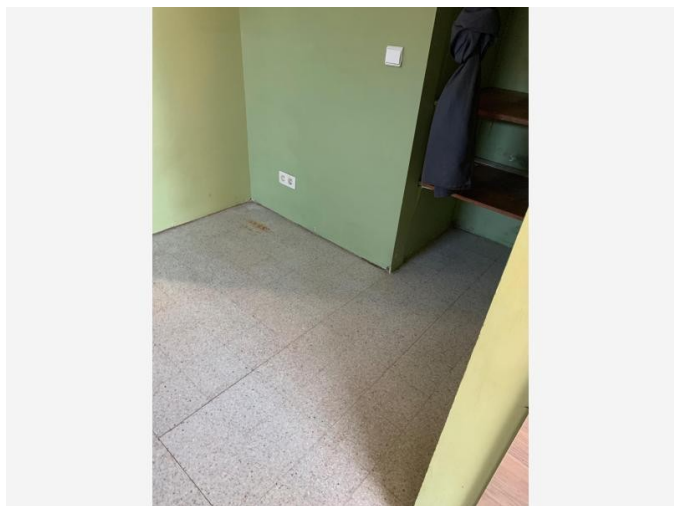
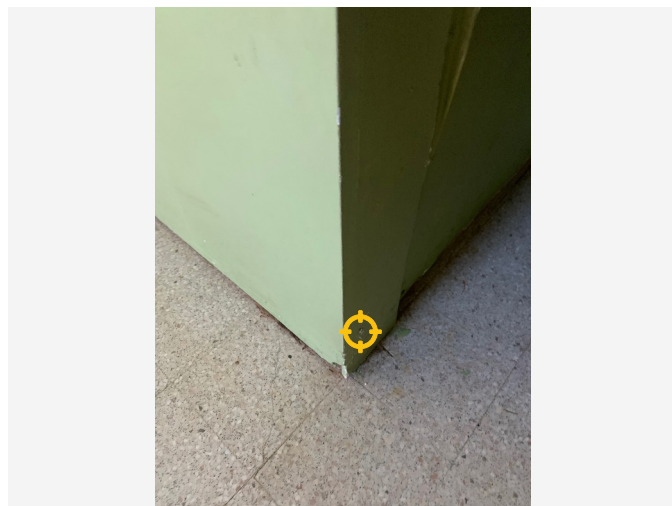
Fiche 5: pleister muur

Conclusie

Geen asbest

#	Type	Referentie	Resultaat
5.1	Mengmonster	M01	Geen asbest

Beschrijving	pleister muur
Omgeving	Binnen
Primaire drager	Binnenwand
Bindmiddel van materiaal	Gips - kalk
Gebondenheid op basis van bindmiddel	Niet-hechtgebonden
Hoeveelheid (oppervlakte - dikte - aantal)	• 250,00 m ² - 2,00 cm - 1 stuk
Totaal volume	5,00 m ³
Identificatiemethode	Vaststelling met monstername
Destructieve handeling voor identificatie	Nee

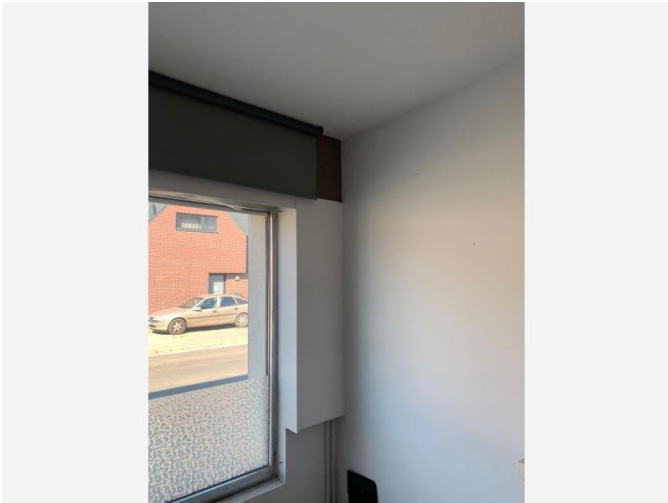
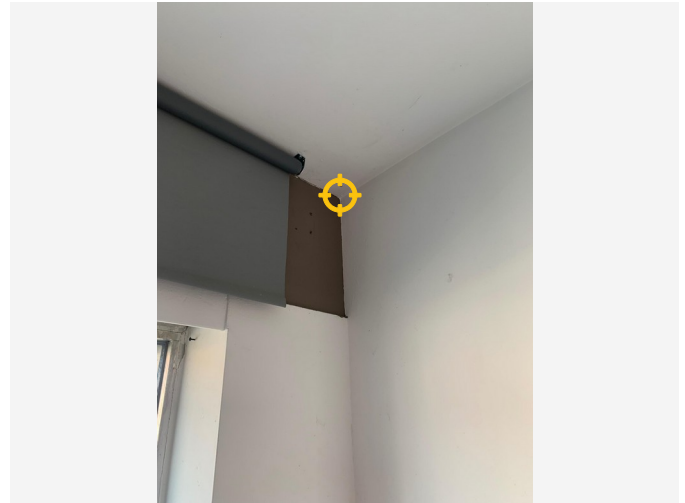
Fiche 6: pleister plafond

Conclusie

Geen asbest

#	Type	Referentie	Resultaat
6.1	Mengmonster	M02	Geen asbest

Beschrijving	pleister plafond
Omgeving	Binnen
Primaire drager	Plafond
Bindmiddel van materiaal	Gips - kalk
Gebondenheid op basis van bindmiddel	Niet-hechtgebonden
Hoeveelheid (oppervlakte - dikte - aantal)	• 100,00 m ² - 2,00 cm - 1 stuk
Totaal volume	2,00 m ³
Identificatiemethode	Vaststelling met monstername
Destructieve handeling voor identificatie	Nee

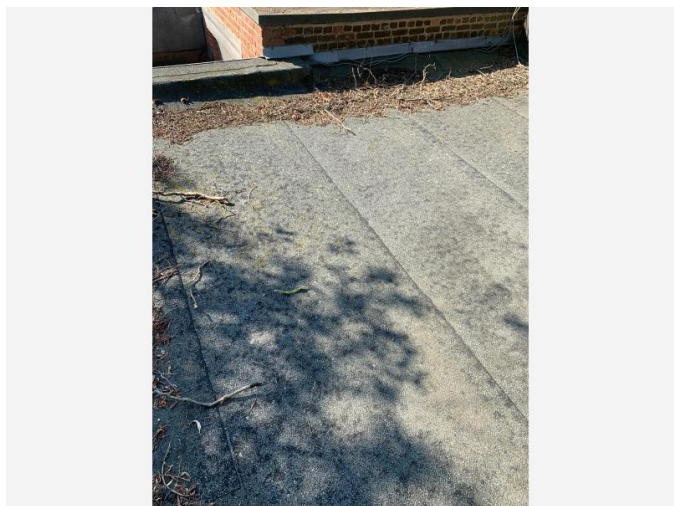
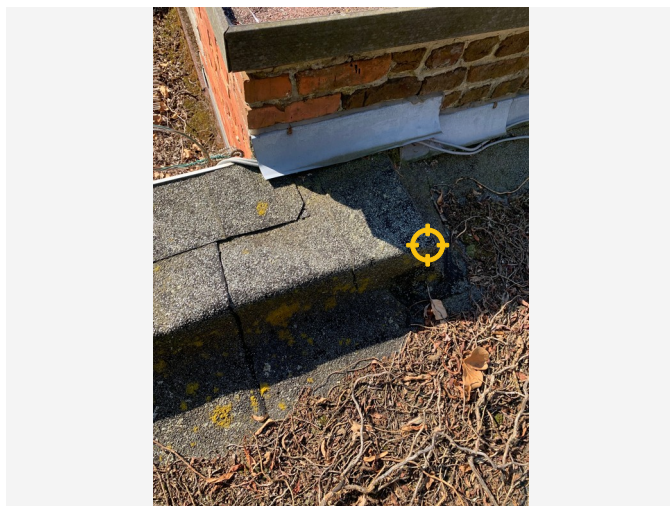
Fiche 7: roofing

Conclusie

Geen asbest

#	Type	Referentie	Resultaat
7.1	Puntmonster	M03	Geen asbest

Beschrijving	roofing
Omgeving	Buiten
Primaire drager	Plat dak
Bindmiddel van materiaal	Bitumen (roofing, teer, asfalt)
Gebondenheid op basis van bindmiddel	Hecht
Hoeveelheid (oppervlakte - aantal)	• 30,00 m ² - 1 stuk
Totale oppervlakte	30,00 m ²
Identificatiemethode	Vaststelling met monsternamen
Destructieve handeling voor identificatie	Nee
