Asbestinventarisatetest

Binnenweg 5, 2580 Putte

Attestnummer : 20240508-000825.000

Uitgegeven op : 08.05.2024

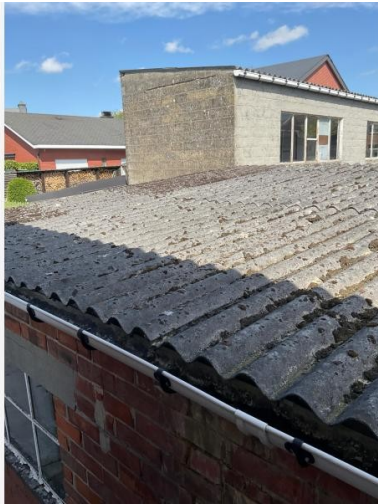
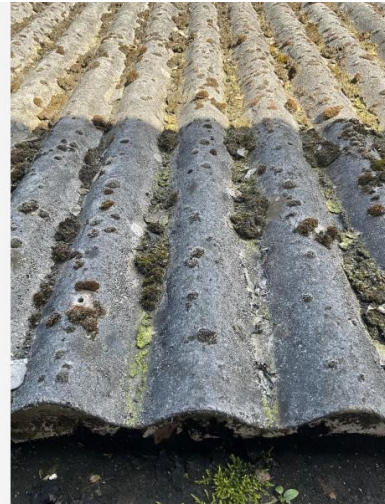
Dringend verwijderen

Eindbeoordeling materiaalrisico	Hoog materiaalrisico en/of hoge kans op vezelvrijgave
---------------------------------	---

Gebondenheid	Categorie 1: hechtgebonden in oorsprong
Asbestsoort (vezeltype)	Crocidoliet aanwezig
Asbestconcentratie	Laag (< 50%)
Afschermingsgraad van het gehele materiaal	Geheel of deels (ook) vrij aan de binnenlucht
Toestand van het materiaal	Matig beschadigd, matig verweerd

Beschrijving	Golfplaten
Omgeving	Grenst aan binnen- en buitenlucht
Primaire drager	Schuin dak
Asbestmateriaal	Dak- en gevelbekleding - Golfplaat
Bindmiddel van asbestmateriaal	Cement
Gebondenheid op basis van bindmiddel	Hecht
Hoeveelheid (oppervlakte - aantal)	• 20,00 m ² - 1 stuk
Totale oppervlakte	20,00 m ²
Eenvoudig bereikbaar	Ja
Bevestigingswijze	• Geschroefd

- Zorg voor een veilig beheer. Vermijd het beschadigen van het asbestmateriaal. Controleer de toestand jaarlijks op wijzigingen.
- Hemelwater dat afspoelt van asbestcement daken of gevels kan asbestdeeltjes bevatten. Gebruik het enkel voor gesloten circuits (bv. spoelen toiletten). Reinig na het vervangen van het dak of de gevel de dakgoten en regenwaterput of -ton om asbesthoudend sediment of slib te verwijderen

- Eenvoudige handelingen: mag via doe-het-zelf of door werknemer(s) met opleidingsattest eenvoudige handelingen
Wettelijk toegelaten

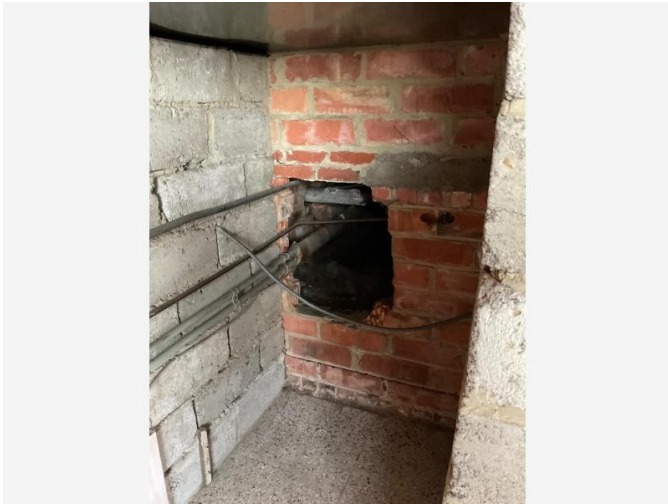
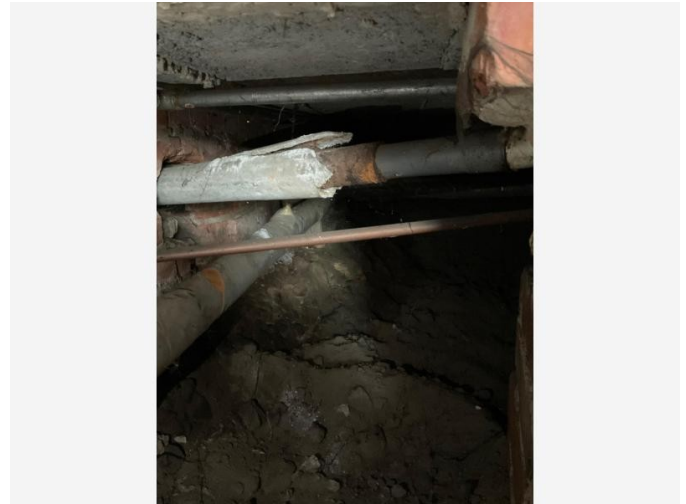
Dringend verwijderen

Eindbeoordeling materiaalrisico	Hoog materiaalrisico en/of hoge kans op vezelvrijgave
---------------------------------	---

Gebondenheid	Categorie 1: hechtgebonden in oorsprong
Asbestsoort (vezeltype)	Crocidoliet aanwezig
Asbestconcentratie	Laag (< 50%)
Afschermingsgraad van het gehele materiaal	Geheel of deels (ook) vrij aan de binnenlucht
Toestand van het materiaal	Zwaar beschadigd, zwaar verweerd

Beschrijving	Leiding
Omgeving	Buiten
Primaire drager	HVAC infrastructuur en uitrusting
Asbestmateriaal	Buis, koker, leiding, pijp, doorvoer
Bindmiddel van asbestmateriaal	Cement
Gebondenheid op basis van bindmiddel	Hecht
Hoeveelheid (lengte - omtrek - dikte - aantal)	<ul style="list-style-type: none">• 0,50 m - 30,00 cm - 1,00 cm - 1 stuk
Totaal volume	0,002 m ³
Eenvoudig bereikbaar	Ja
Bevestigingswijze	<ul style="list-style-type: none">• Verlijmd, ingegoten, versmeerd
Identificatiemethode	Vaststelling zonder monsternamen

- Scherm in afwachting van verwijdering het asbestmateriaal af van luchtstromingen en verstoring: bijvoorbeeld door het te verpakken, te fixeren, af te dekken, signalisatie - afbakening aan te brengen, ...

- Hermetische zone (erkend asbestverwijderaars)
Toepassing is reeds zwaar beschadigd en bevindt zich in het binnenmilleu.

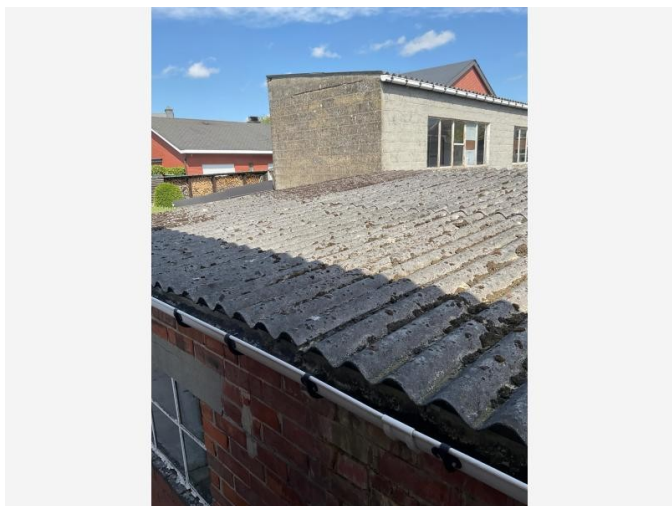
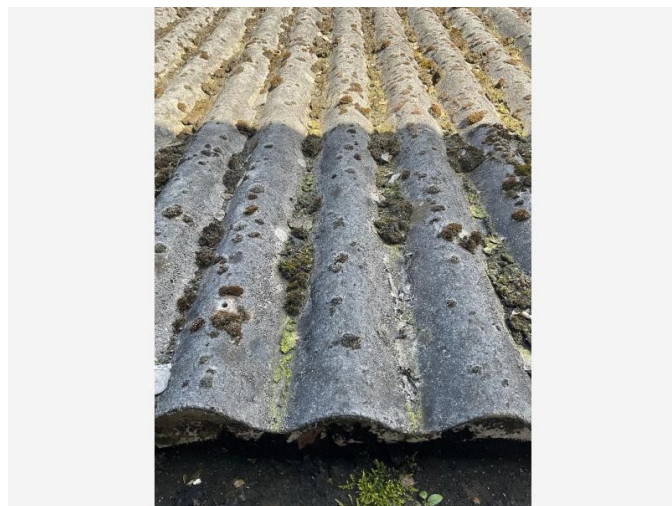
Dringend verwijderen

Beschrijving	Slib dakgoot
Type afvalstof	Betreft resten (contaminatie) van verwerking of beschadiging
Type resten (contaminatie)	<ul style="list-style-type: none">• Stof, deeltjes < 4 mm, flinters, gruis (vermengd in materiaal)
Besmette materialen	<ul style="list-style-type: none">• Sediment (dakgoot, afvoerbuï, regenwaterput, ...)
Bron van de resten	Dakbedekking
Omgeving	Buiten
Primaire drager	Infrastructuur hemelwater (opvang en afvoer)
Gebondenheid resten	Niet hecht
Hoeveelheid (gewicht - aantal)	<ul style="list-style-type: none">• 5,00 kg - 1 stuk
Totaal gewicht	5,00 kg
Eenvoudig bereikbaar	Ja
Identificatiemethode	Vaststelling zonder monstername

- Verwijder het asbestafval.

- Eenvoudige handelingen: mag via doe-het-zelf of door werknemer(s) met opleidingsattest eenvoudige handelingen
Wettelijk toegelaten

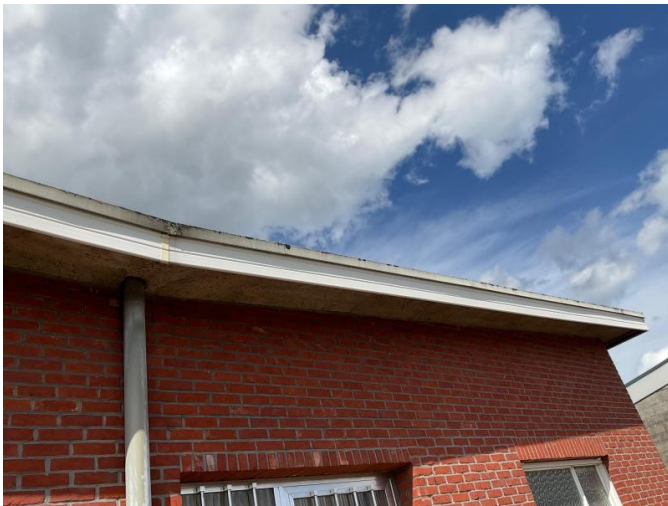
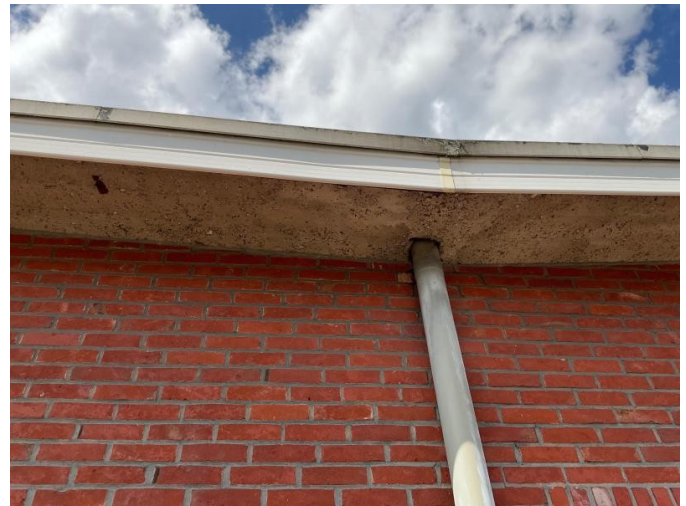
Verwijderen

Eindbeoordeling materiaalrisico	Laag materiaalrisico en/of verlaagde kans op vezelvrijgave
---------------------------------	--

Gebondenheid	Categorie 1: hechtgebonden in oorsprong
Asbestsoort (vezeltype)	Crocidoliet aanwezig
Asbestconcentratie	Laag (< 50%)
Afschermingsgraad van het gehele materiaal	Geheel of deels vrij aan de buitenlucht
Toestand van het materiaal	Licht beschadigd, licht verweerd. Intact materiaal type Pical – asbestboard of categorie III 'gebondenheid'

Beschrijving	Dakrand
Omgeving	Buiten
Primaire drager	Plat dak
Asbestmateriaal	Dak- en gevelbekleding - Plaat
Bindmiddel van asbestmateriaal	Cement
Gebondenheid op basis van bindmiddel	Hecht
Hoeveelheid (oppervlakte - dikte - aantal)	• 2,00 m ² - 0,50 cm - 1 stuk
Totaal volume	0,01 m ³
Eenvoudig bereikbaar	Ja
Bevestigingswijze	• Genageld, geniet

- Zorg voor een veilig beheer. Vermijd het beschadigen van het asbestmateriaal. Controleer de toestand jaarlijks op wijzigingen.
- Hemelwater dat afspoelt van asbestcement daken of gevels kan asbestdeeltjes bevatten. Gebruik het enkel voor gesloten circuits (bv. spoelen toiletten). Reinig na het vervangen van het dak of de gevel de dakgoten en regenwaterput of -ton om asbesthoudend sediment of slib te verwijderen

- Eenvoudige handelingen: mag via doe-het-zelf of door werknemer(s) met opleidingsattest eenvoudige handelingen
Wettelijk toegelaten

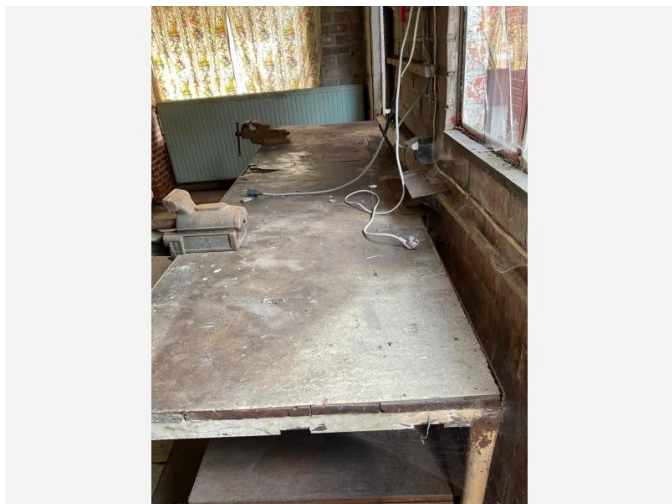
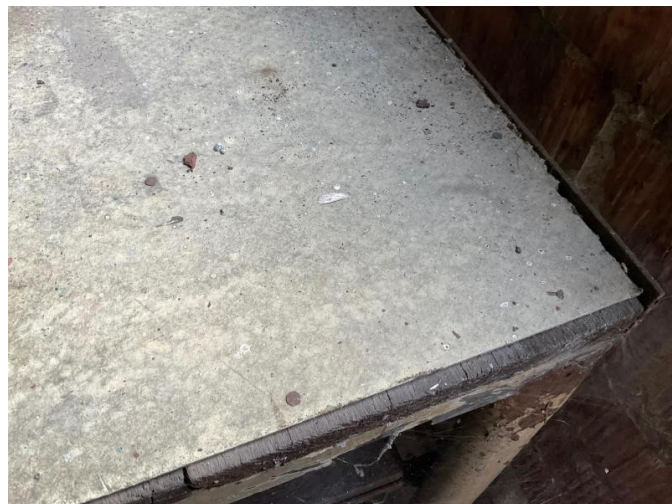
Verwijderen

Eindbeoordeling materiaalrisico	Verhoogd materiaalrisico en/of verhoogde kans op vezelvrijgave
---------------------------------	--

Gebondenheid	Categorie 1: hechtgebonden in oorsprong
Asbestsoort (vezeltype)	Crocidoliet aanwezig
Asbestconcentratie	Laag (< 50%)
Afschermingsgraad van het gehele materiaal	Geheel of deels (ook) vrij aan de binnenlucht
Toestand van het materiaal	Licht beschadigd, licht verweerd. Intact materiaal type Pical – asbestboard of categorie III 'gebondenheid'

Beschrijving	Werkblad
Omgeving	Binnen
Primaire drager	Inrichting (meubilair, ...)
Asbestmateriaal	Plaat, paneel, tablet - Type Menuiserite
Bindmiddel van asbestmateriaal	Cement
Gebondenheid op basis van bindmiddel	Hecht
Hoeveelheid (oppervlakte - dikte - aantal)	• 6,00 m ² - 0,50 cm - 1 stuk
Totaal volume	0,03 m ³
Eenvoudig bereikbaar	Ja
Bevestigingswijze	• Genageld, geniet
Identificatiemethode	Vaststelling zonder monsternamen

- Scherm in afwachting van verwijdering het asbestmateriaal af van luchtstromingen en verstoring: bijvoorbeeld door het te verpakken, te fixeren, af te dekken, signalisatie - afbakening aan te brengen, ...

- Eenvoudige handelingen: mag via doe-het-zelf of door werknemer(s) met opleidingsattest eenvoudige handelingen
Wettelijk toegelaten

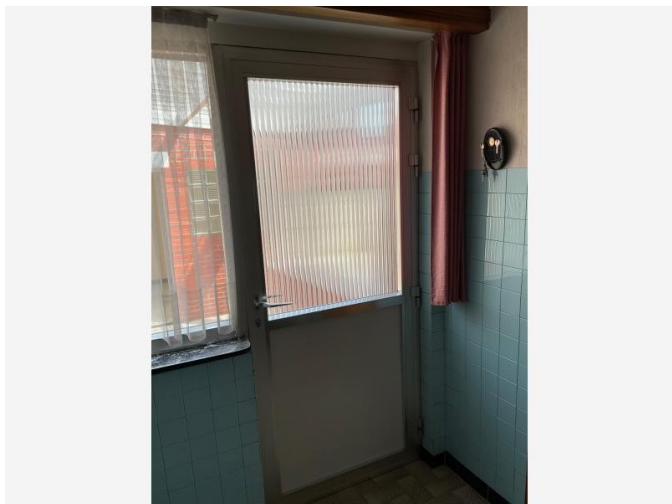
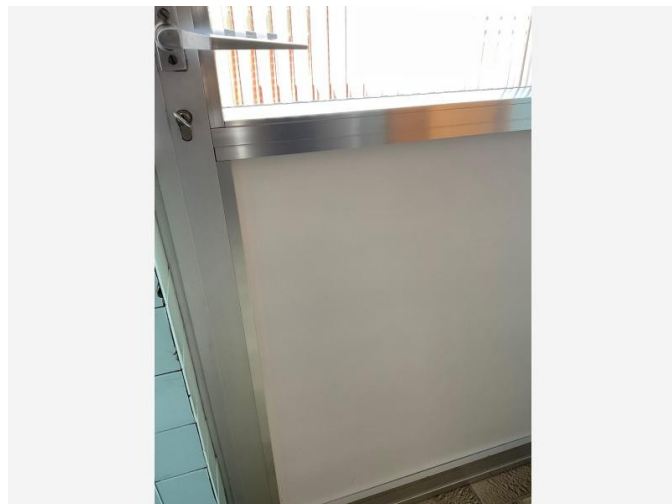
Zorgvuldig beheren

Eindbeoordeling materiaalrisico	Laag materiaalrisico en/of verlaagde kans op vezelvrijgave
---------------------------------	--

Gebondenheid	Categorie 1: hechtgebonden in oorsprong
Asbestsoort (vezeltype)	Crocidoliet aanwezig
Asbestconcentratie	Laag (< 50%)
Afschermingsgraad van het gehele materiaal	Geheel of deels (ook) vrij aan de binnenlucht
Toestand van het materiaal	Onbeschadigd, niet verweerd

Beschrijving	Glasal plaat deur
Omgeving	Grenst aan binnen- en buitenlucht
Primaire drager	Wandopening verticaal (raam, deur, ...)
Asbestmateriaal	Plaat, paneel, tablet - Geëmailleerd, type Glasal
Bindmiddel van asbestmateriaal	Cement
Gebondenheid op basis van bindmiddel	Hecht
Hoeveelheid (oppervlakte - dikte - aantal)	• 1,00 m ² - 0,50 cm - 1 stuk
Totaal volume	0,005 m ³
Eenvoudig bereikbaar	Ja
Bevestigingswijze	<ul style="list-style-type: none">• Geklemd• Verlijmd, ingegoten, versmeerd

- Zorg voor een veilig beheer. Vermijd het beschadigen van het asbestmateriaal. Controleer de toestand jaarlijks op wijzigingen.

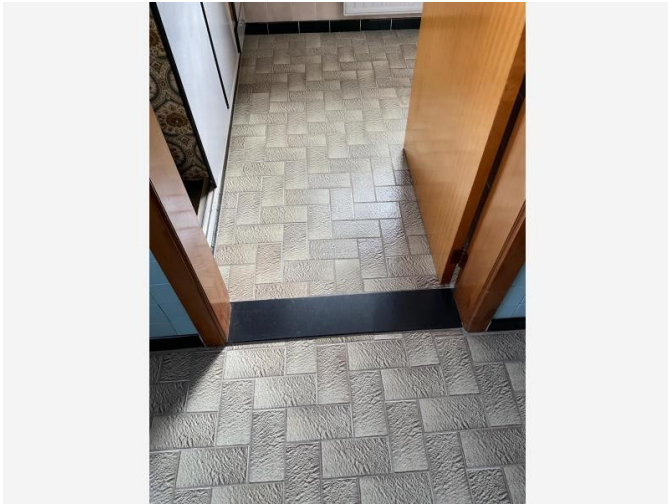
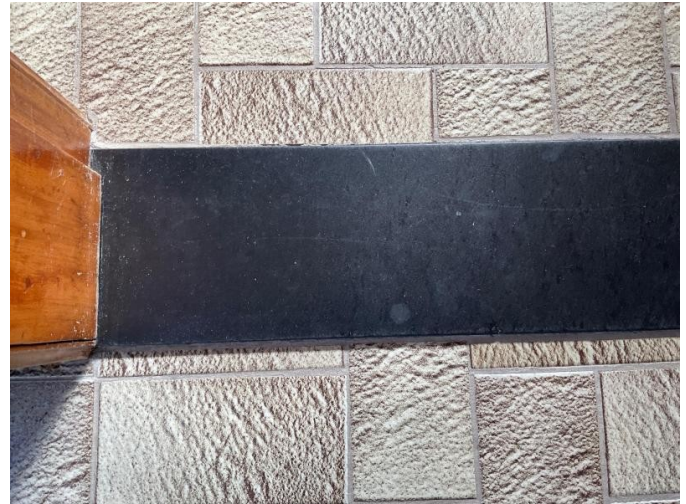
Zorgvuldig beheren

Eindbeoordeling materiaalrisico	Zeer laag materiaalrisico en/of zeer lage kans op vezelvrijgave
---------------------------------	---

Gebondenheid	Categorie 1: hechtgebonden in oorsprong
Asbestsoort (vezeltype)	Alleen chrysotiel
Asbestconcentratie	Laag (< 50%)
Afschermingsgraad van het gehele materiaal	Geheel of deels (ook) vrij aan de binnenlucht
Toestand van het materiaal	Onbeschadigd, niet verweerd

Beschrijving	Dorpels imitatiemarmer
Omgeving	Binnen
Primaire drager	Vloer
Asbestmateriaal	Plaat, paneel, tablet - Type Massal
Bindmiddel van asbestmateriaal	Cement
Gebondenheid op basis van bindmiddel	Hecht
Hoeveelheid (oppervlakte - dikte - aantal)	<ul style="list-style-type: none">• 0,20 m² - 1,00 cm - 9 stuks
Totaal volume	0,018 m ³
Eenvoudig bereikbaar	Ja
Bevestigingswijze	<ul style="list-style-type: none">• Verlijmd, ingegoten, versmeerd
Identificatiemethode	Vaststelling zonder monsternamen

- Zorg voor een veilig beheer. Vermijd het beschadigen van het asbestmateriaal. Controleer de toestand jaarlijks op wijzigingen.

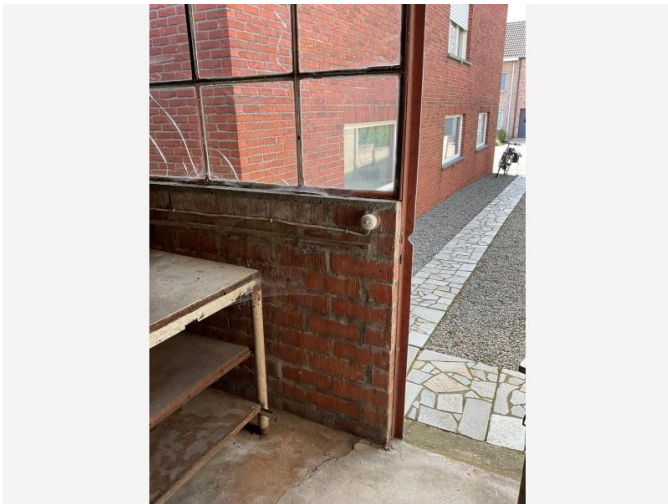
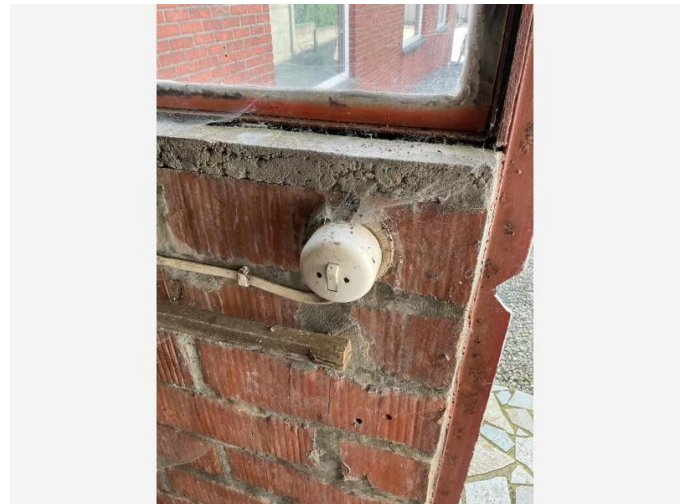
Zorgvuldig beheren

Eindbeoordeling materiaalisico	Laag materiaalisico en/of verlaagde kans op vezelvrijgave
--------------------------------	---

Gebondenheid	Categorie 1: hechtgebonden in oorsprong
Asbestsoort (vezeltype)	Crocidoliet aanwezig
Asbestconcentratie	Laag (< 50%)
Afschermingsgraad van het gehele materiaal	Geheel of deels (ook) vrij aan de binnenlucht
Toestand van het materiaal	Onbeschadigd, niet verweerd

Beschrijving	Schakelaars en stopcontacten bakeliet
Omgeving	Binnen
Primaire drager	Communicatie en elektrische infrastructuur en uitrusting
Asbestmateriaal	Plaat, paneel, tablet - Type Bakeliet
Bindmiddel van asbestmateriaal	Kunststof of -hars
Gebondenheid op basis van bindmiddel	Hecht
Hoeveelheid (oppervlakte - dikte - aantal)	• 0,01 m ² - 5,00 cm - 15 stuks
Totaal volume	0,008 m ³
Eenvoudig bereikbaar	Ja
Bevestigingswijze	• Geschroefd
Identificatiemethode	Vaststelling zonder monsternamen

- Zorg voor een veilig beheer. Vermijd het beschadigen van het asbestmateriaal. Controleer de toestand jaarlijks op wijzigingen.

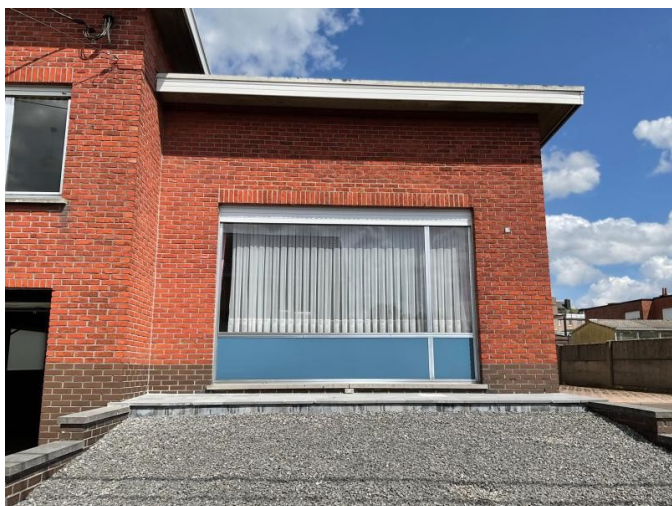
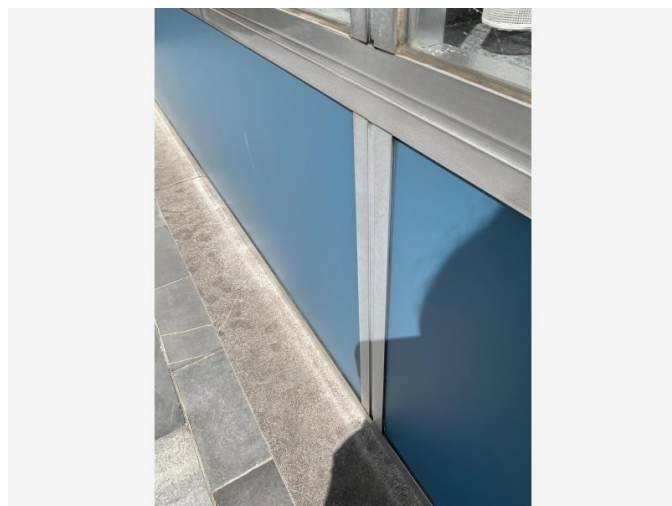
Zorgvuldig beheren

Eindbeoordeling materiaalrisico	Laag materiaalrisico en/of verlaagde kans op vezelvrijgave
---------------------------------	--

Gebondenheid	Categorie 1: hechtgebonden in oorsprong
Asbestsoort (vezeltype)	Crocidoliet aanwezig
Asbestconcentratie	Laag (< 50%)
Afschermingsgraad van het gehele materiaal	Geheel of deels vrij aan de buitenlucht
Toestand van het materiaal	Onbeschadigd, niet verweerd

Beschrijving	Glasal plaat raam
Omgeving	Buiten
Primaire drager	Wandopening verticaal (raam, deur, ...)
Asbestmateriaal	Plaat, paneel, tablet - Geëmailleerd, type Glasal
Bindmiddel van asbestmateriaal	Cement
Gebondenheid op basis van bindmiddel	Hecht
Hoeveelheid (oppervlakte - dikte - aantal)	• 1,50 m ² - 0,50 cm - 1 stuk
Totaal volume	0,008 m ³
Eenvoudig bereikbaar	Ja
Bevestigingswijze	<ul style="list-style-type: none">• Geklemd• Verlijmd, ingegoten, versmeerd

- Zorg voor een veilig beheer. Vermijd het beschadigen van het asbestmateriaal. Controleer de toestand jaarlijks op wijzigingen.

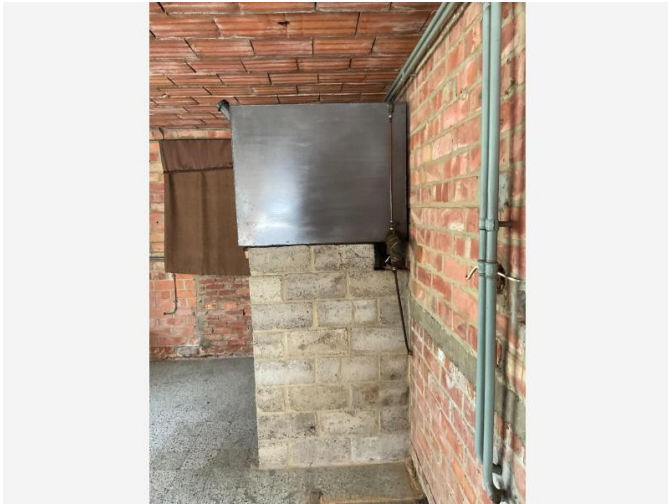
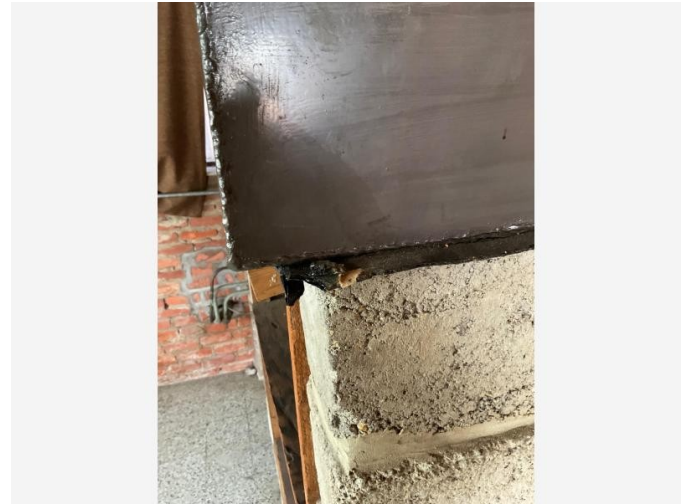
Zorgvuldig beheren

Eindbeoordeling materiaalrisico	Laag materiaalrisico en/of verlaagde kans op vezelvrijgave
---------------------------------	--

Gebondenheid	Categorie 1: hechtgebonden in oorsprong
Asbestsoort (vezeltype)	Alleen chrysotiel
Asbestconcentratie	Laag (< 50%)
Afschermingsgraad van het gehele materiaal	Geheel of deels (ook) vrij aan de binnenlucht
Toestand van het materiaal	Licht beschadigd, licht verweerd. Intact materiaal type Pical – asbestboard of categorie III 'gebondenheid'

Beschrijving	Roofing mazouttank
Omgeving	Binnen
Primaire drager	Wand vrijstaand (scheidingsmuur, ...)
Asbestmateriaal	Dak- en gevelbekleding - Roofing
Bindmiddel van asbestmateriaal	Bitumen (roofing, teer, asfalt)
Gebondenheid op basis van bindmiddel	Hecht
Hoeveelheid (oppervlakte - aantal)	• 0,30 m ² - 1 stuk
Totale oppervlakte	0,30 m ²
Eenvoudig bereikbaar	Ja
Bevestigingswijze	• Los (al dan niet bedekt)

- Zorg voor een veilig beheer. Vermijd het beschadigen van het asbestmateriaal. Controleer de toestand jaarlijks op wijzigingen.

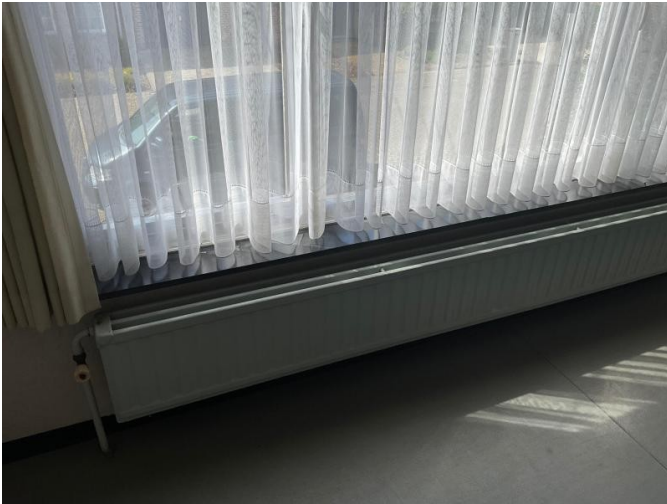
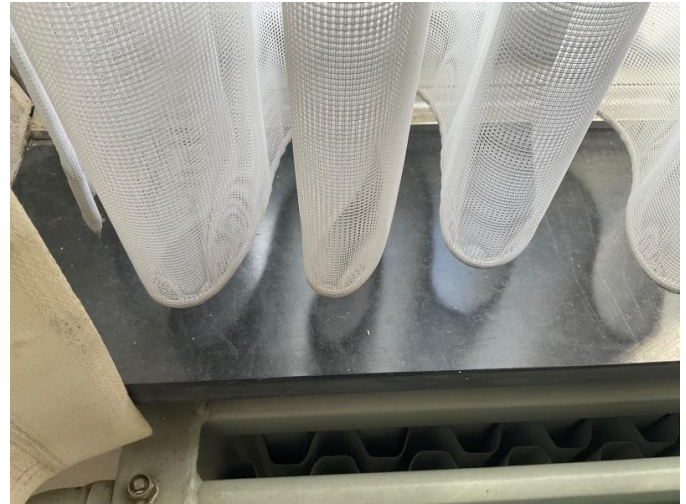
Zorgvuldig beheren

- Zorg voor een veilig beheer. Vermijd het beschadigen van het asbestmateriaal. Controleer de toestand jaarlijks op wijzigingen.
