Asbestinventarisatetest

Zwarte Leeuwstraat 1, 2820 Bonheiden

Attestnummer : **20240502-000188.001**

Asbestveilig

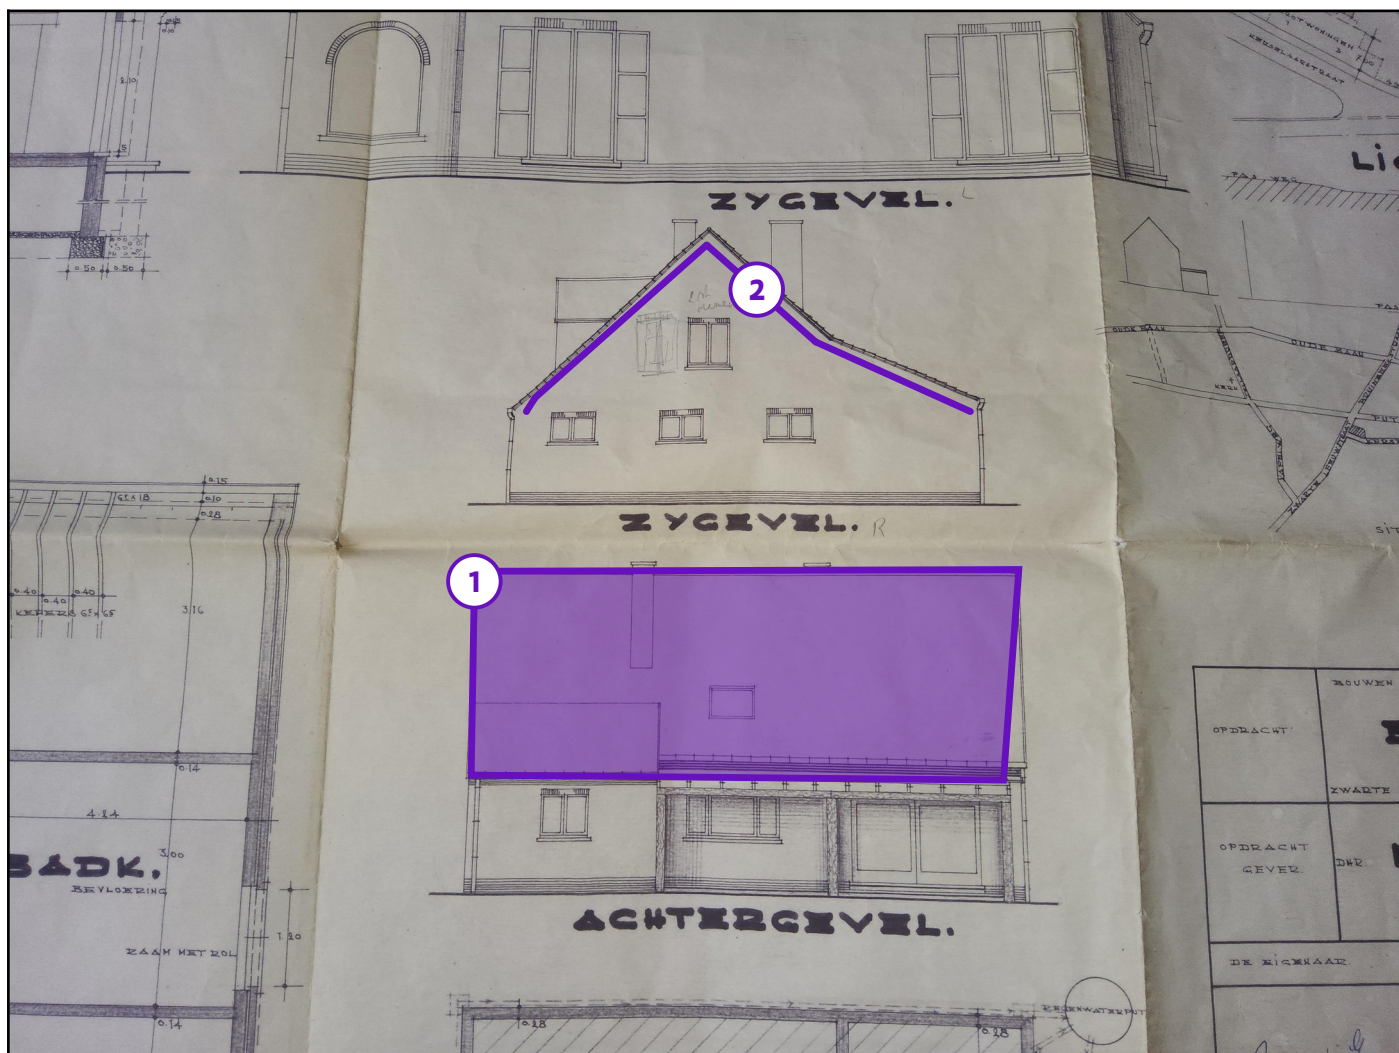
Plan 1.4: Achtergevel/ zijgevel rechts

Beschrijving	Type	Actie
1. hoofdak	Beperking	-
2. Onderdak niet volledig inspecteerbaar.	Advies	-

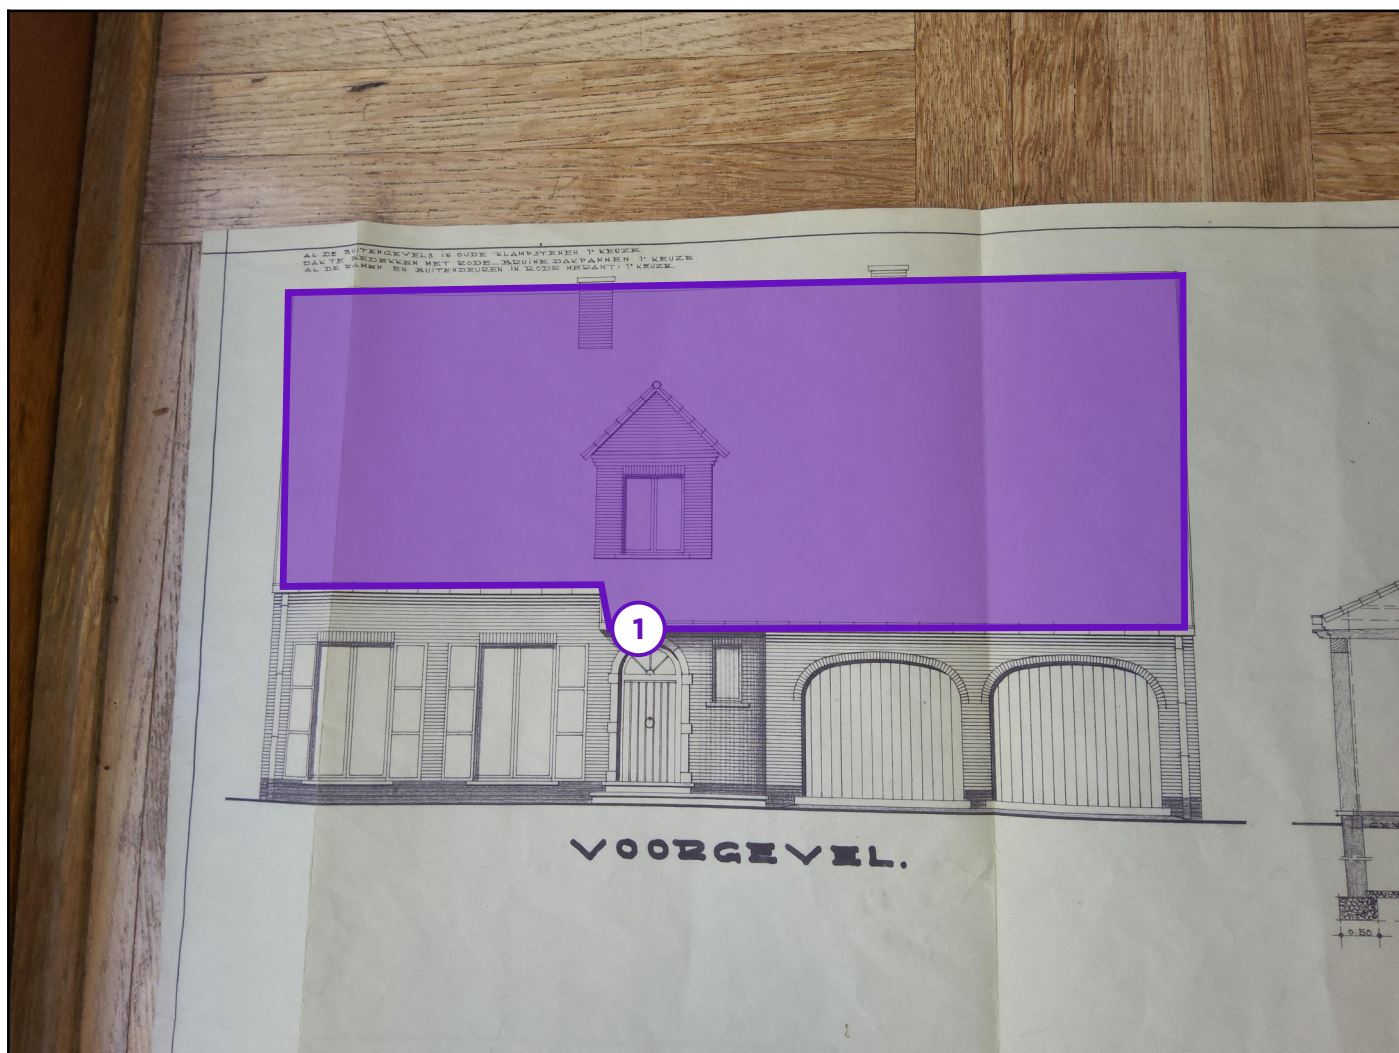
Plan 1.6: Voorgevel

Beschrijving	Type	Actie
1. hoofdak	Beperking	-

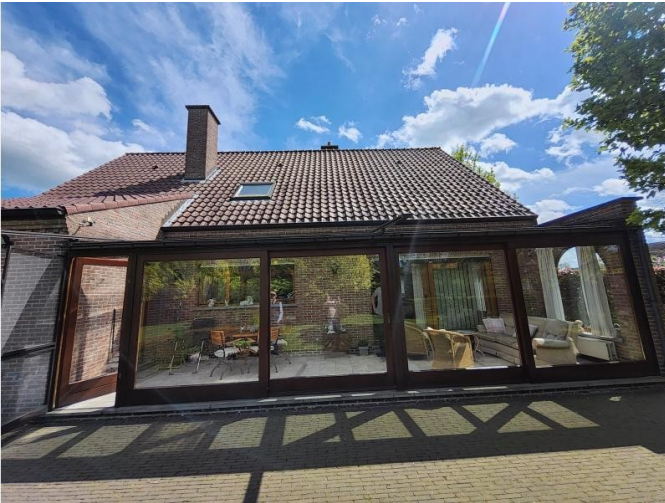
Situeringfoto

Permanente beperking

Reden: Het te onderzoeken materiaal situeert zich hoger dan 3,50 m te rekenen vanaf een veilige ondergrond

Uitleg van de asbestdeskundige: Het dak kon niet volledig onderzocht worden, wegens geen direct toegang tot de nok. Er was geen mogelijkheid de schoorsteen te onderzoeken

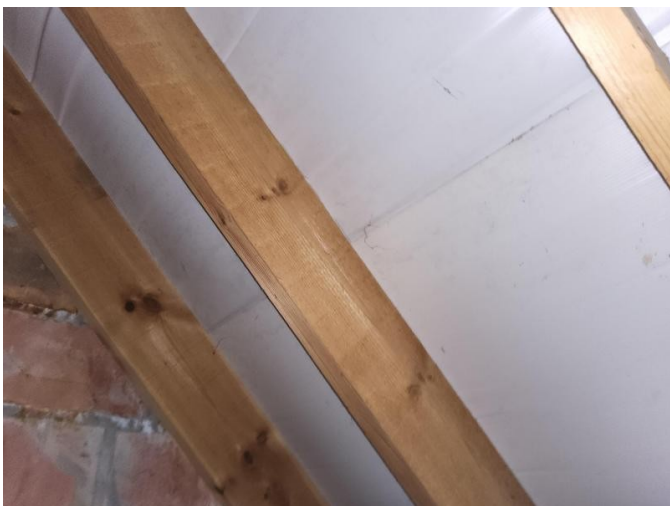
Fiche 2: Onderdak niet volledig inspecteerbaar.

Het onderdak werd langs de binnenkant nagekeken, hier werden PVC platen vastgesteld. Bij het opheffen van een dakpan werd een houten onderdak vastgesteld. Er kan niet met zekerheid geoordeeld worden dat er tussen deze

Identificatiemethode	Het onderdak is maar deels inspecteerbaar.
----------------------	--

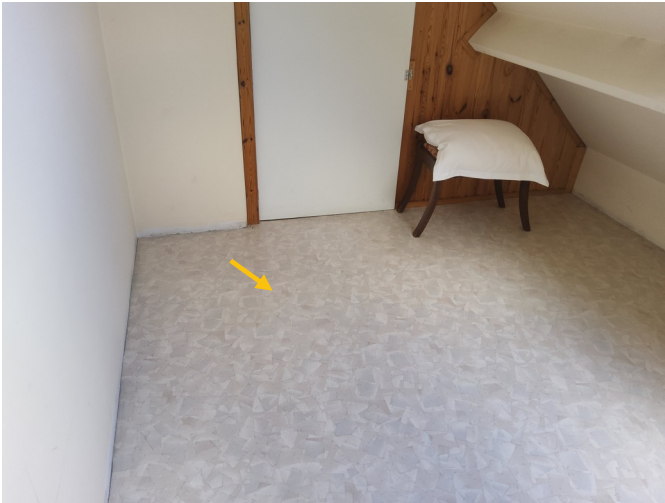
De vloerzeilen werden onderzocht en zijn niet asbestverdacht.

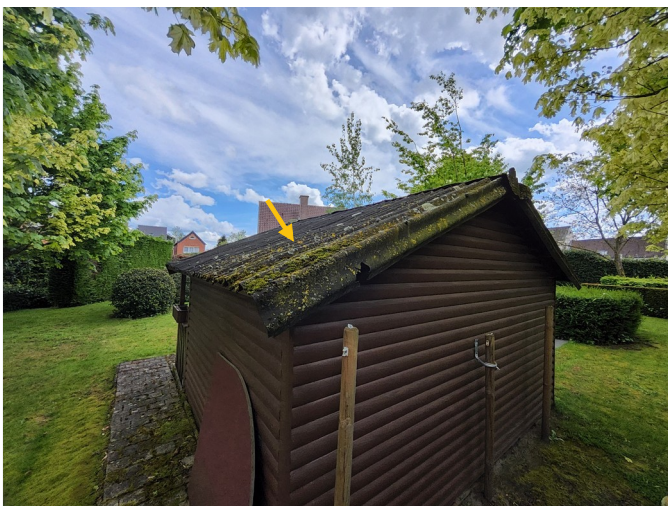
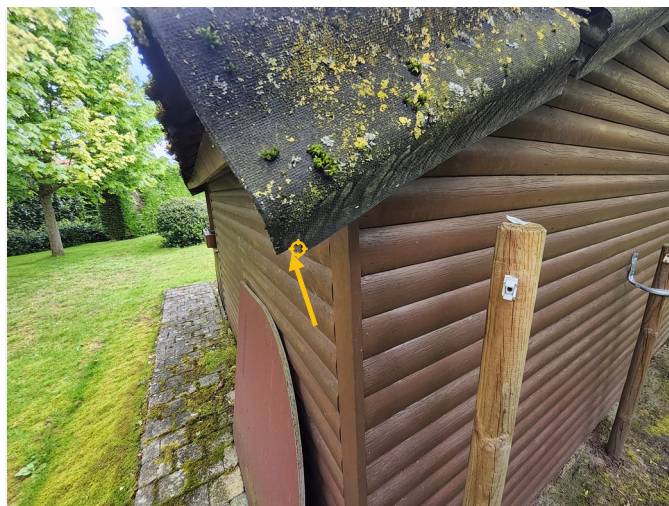
Fiche 4: bitumen Golfplaten tuinhuis

Geen asbest

#	Type	Referentie	Resultaat
4.1	Puntmonster	29/4/24-B1	Geen asbest

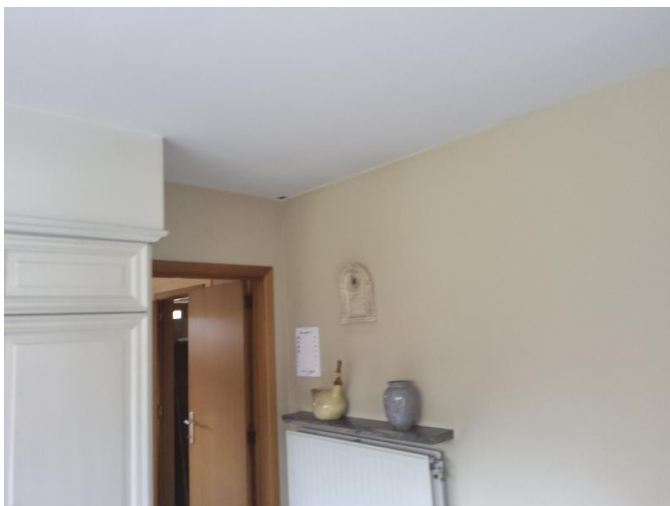
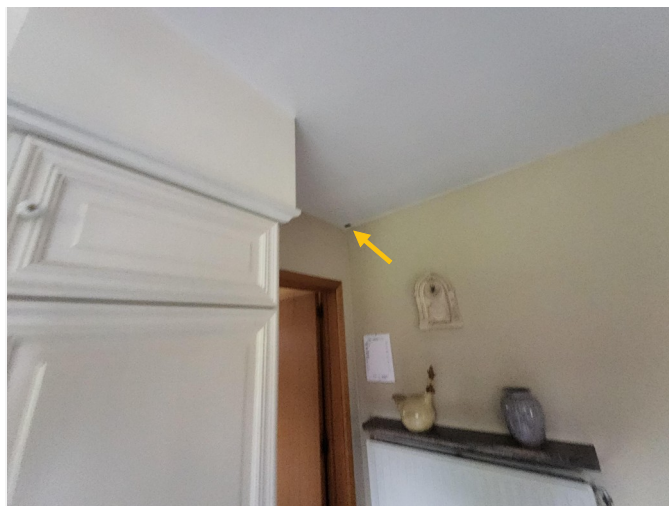
Fiche 5: pleistewerk plafond

Geen asbest

#	Type	Referentie	Resultaat
5.1	Puntmonster	29/4/24-B3	Geen asbest

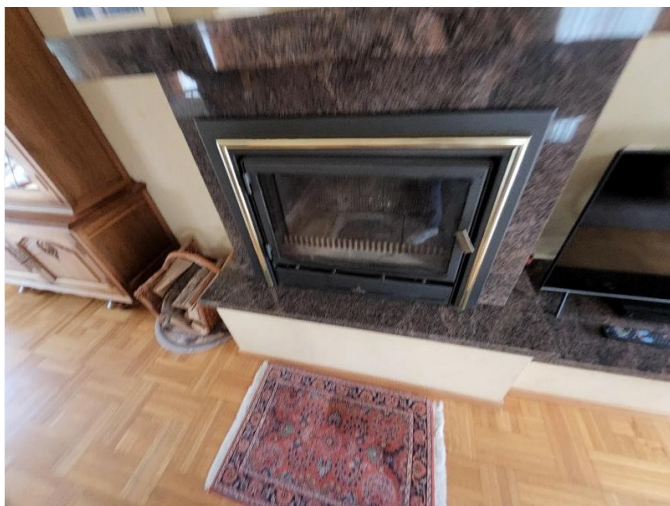
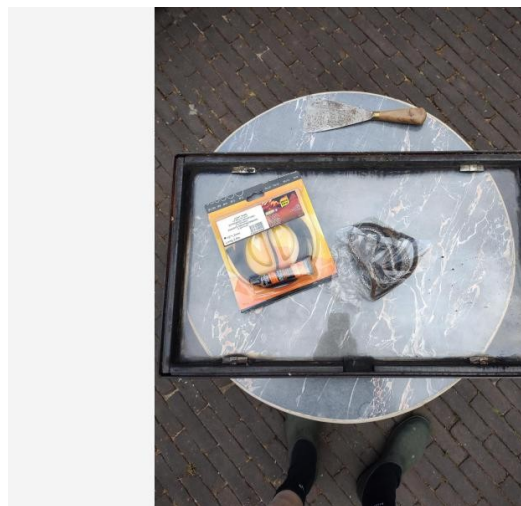
Geen asbest

Beschrijving	Verwijderde en vernieuwde Kachelkoord
Omgeving	Binnen
Primaire drager	HVAC infrastructuur en uitrusting
Bindmiddel van materiaal	Weinig of geen bindmiddel (textiel, bevolking, ...)
Gebondenheid op basis van bindmiddel	Niet-hechtgebonden
Hoeveelheid (lengte - omtrek - aantal)	• 1,00 m - 2,00 cm - 1 stuk
Totale oppervlakte	0,02 m ²

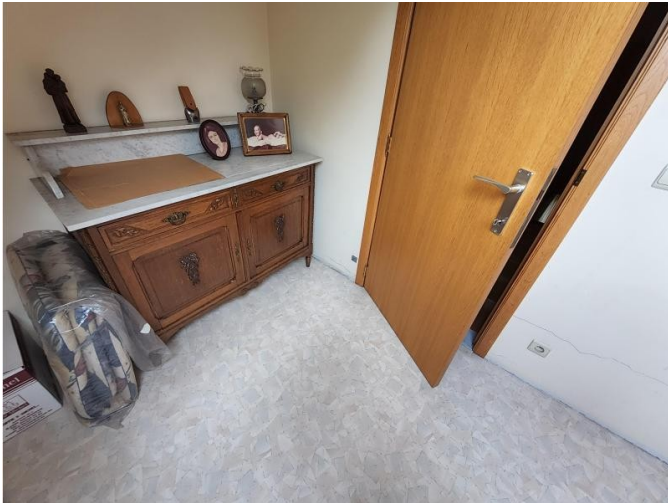
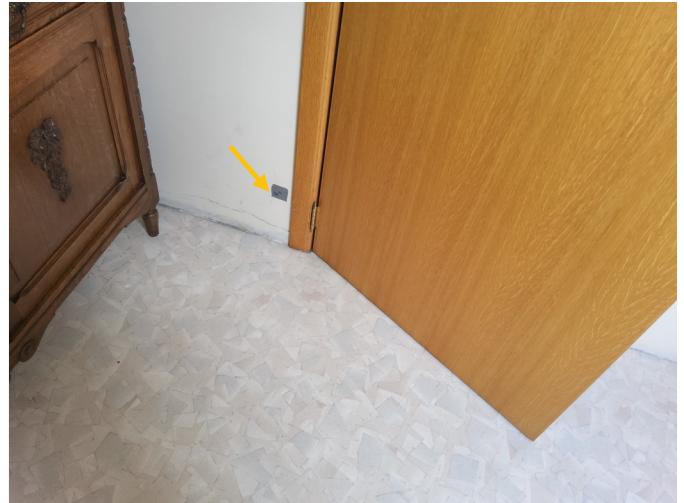
Fiche 7: Pleisterwerk muren

Geen asbest

#	Type	Referentie	Resultaat
7.1	Mengmonster	29/4/24-B2	Geen asbest
