Asbestinventarisatetest

Peremansheidestraat 10, 2220 Heist-op-den-Berg

Attestnummer : 20240819-000383.000

Uitgegeven op : 19.08.2024

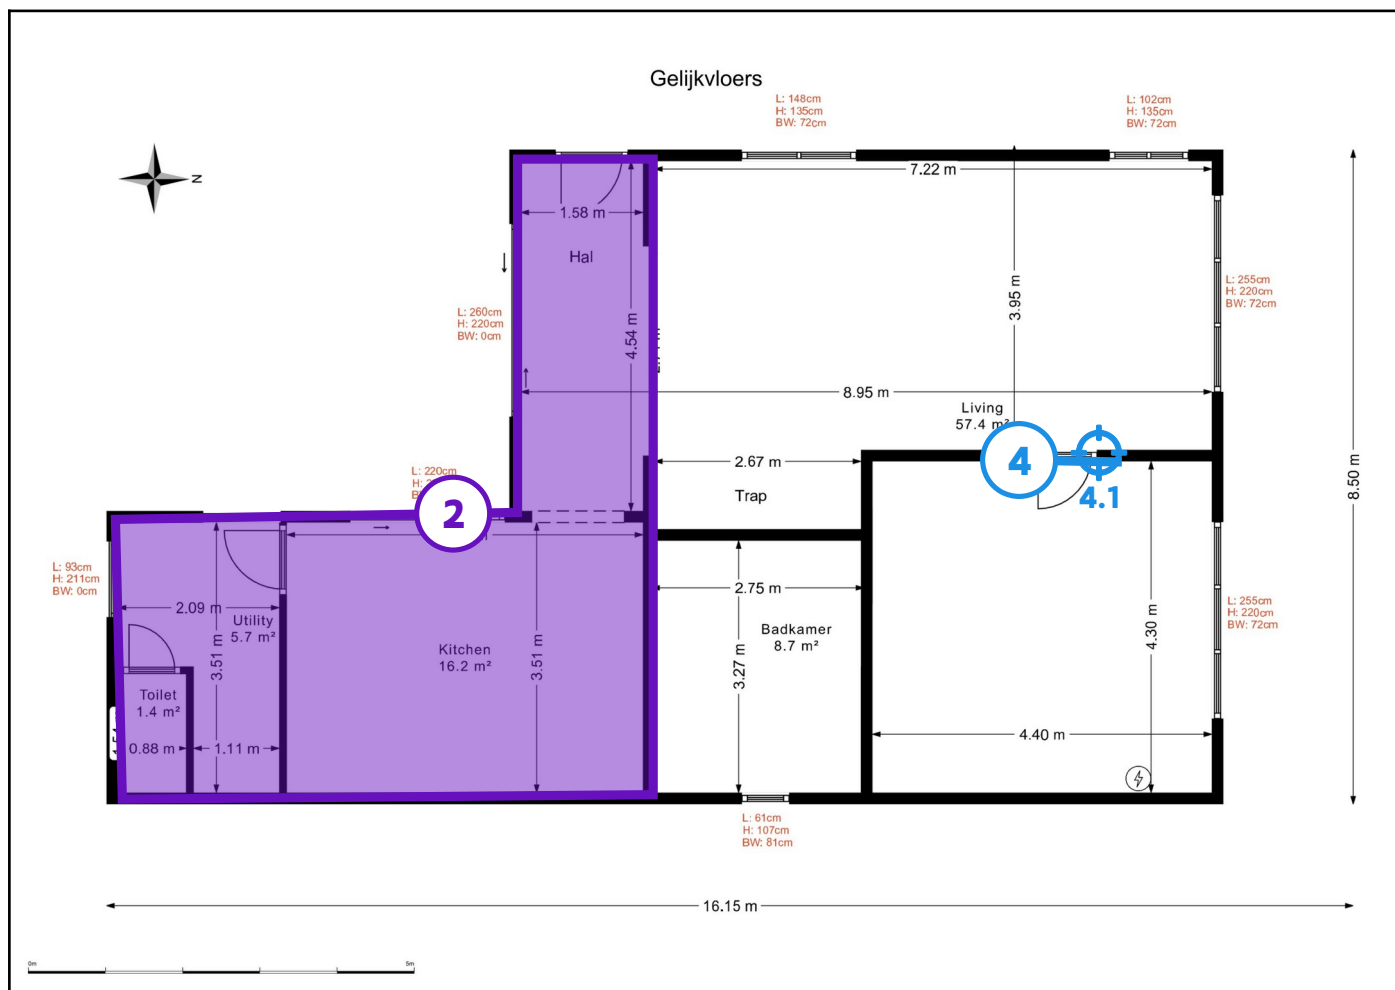
Plan 1.2: GELIJKVLOERS

Beschrijving	Type	Actie
2. EPDM-roofing	Advies	-
4. pleisterwerk living kader deur	Geen asbest	-
4.1 Code: M1	Mengmonster	-

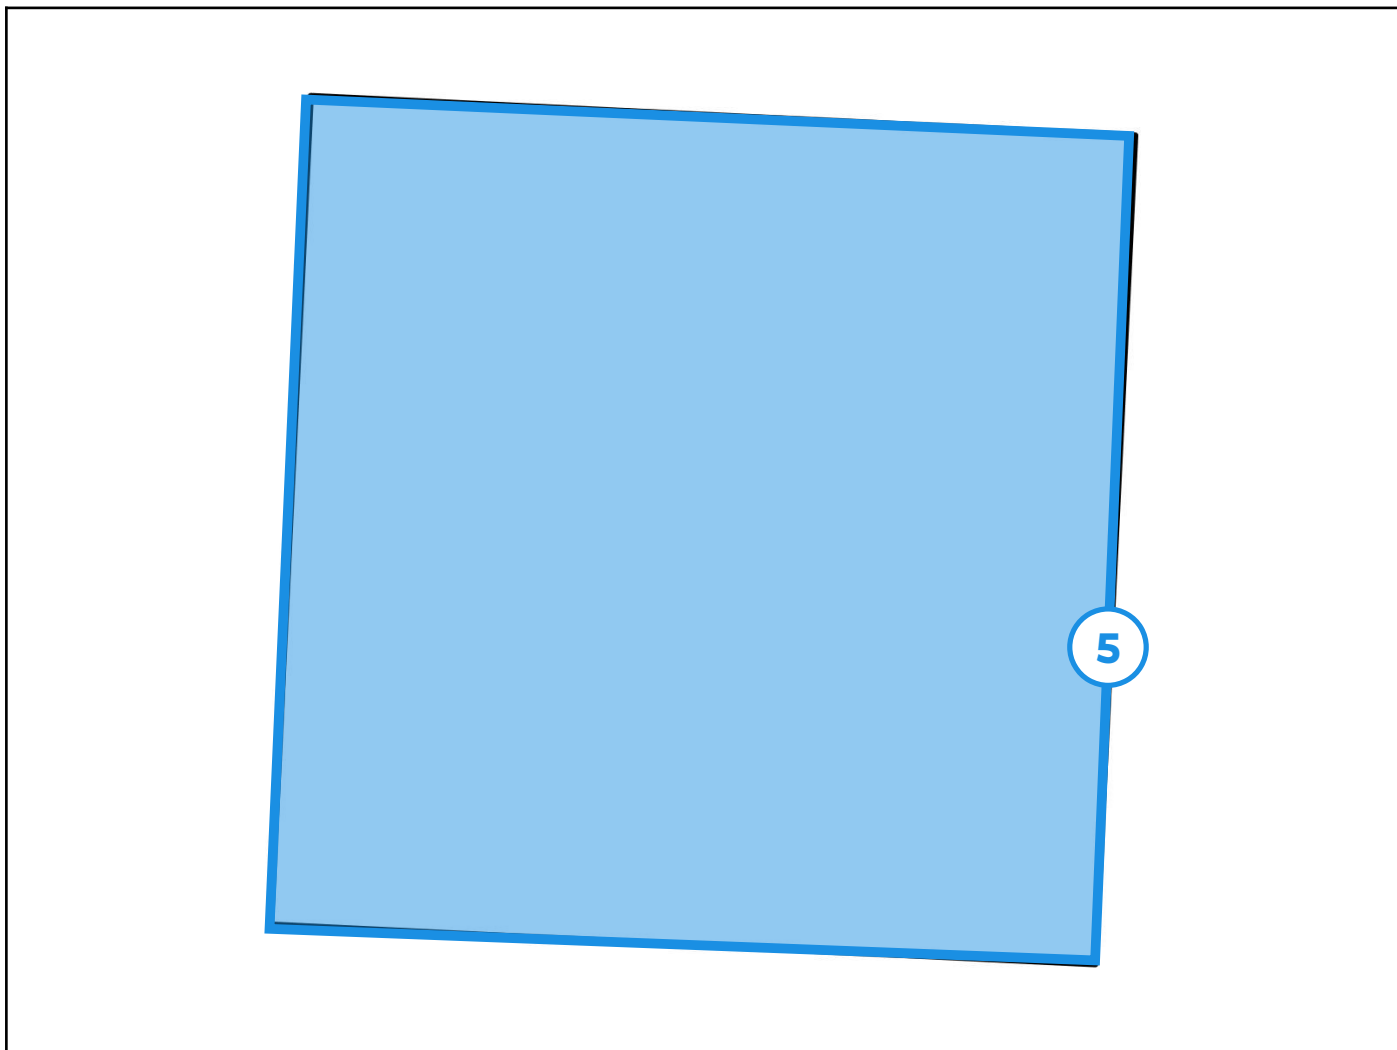
Plan 2.1: Tuinerras plan

Beschrijving	Type	Actie
5. shingle tuinerras	Geen asbest	-

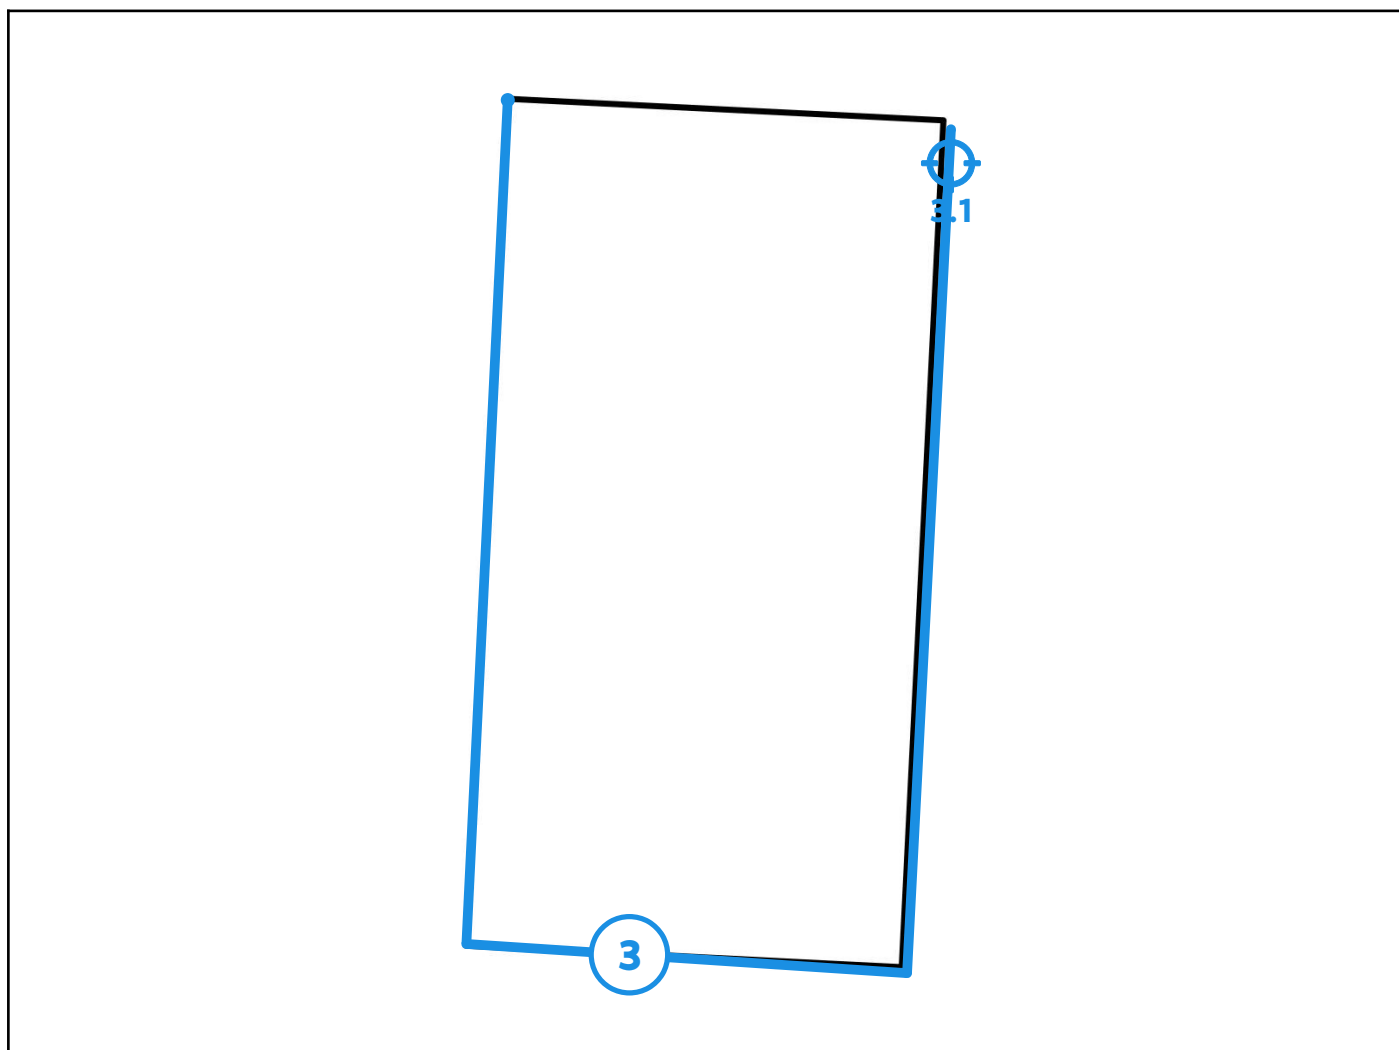
Plan 3.1: Garage plan

Beschrijving	Type	Actie
3. crepi garage	Geen asbest	-
3.1 Code: M3	Mengmonster	-

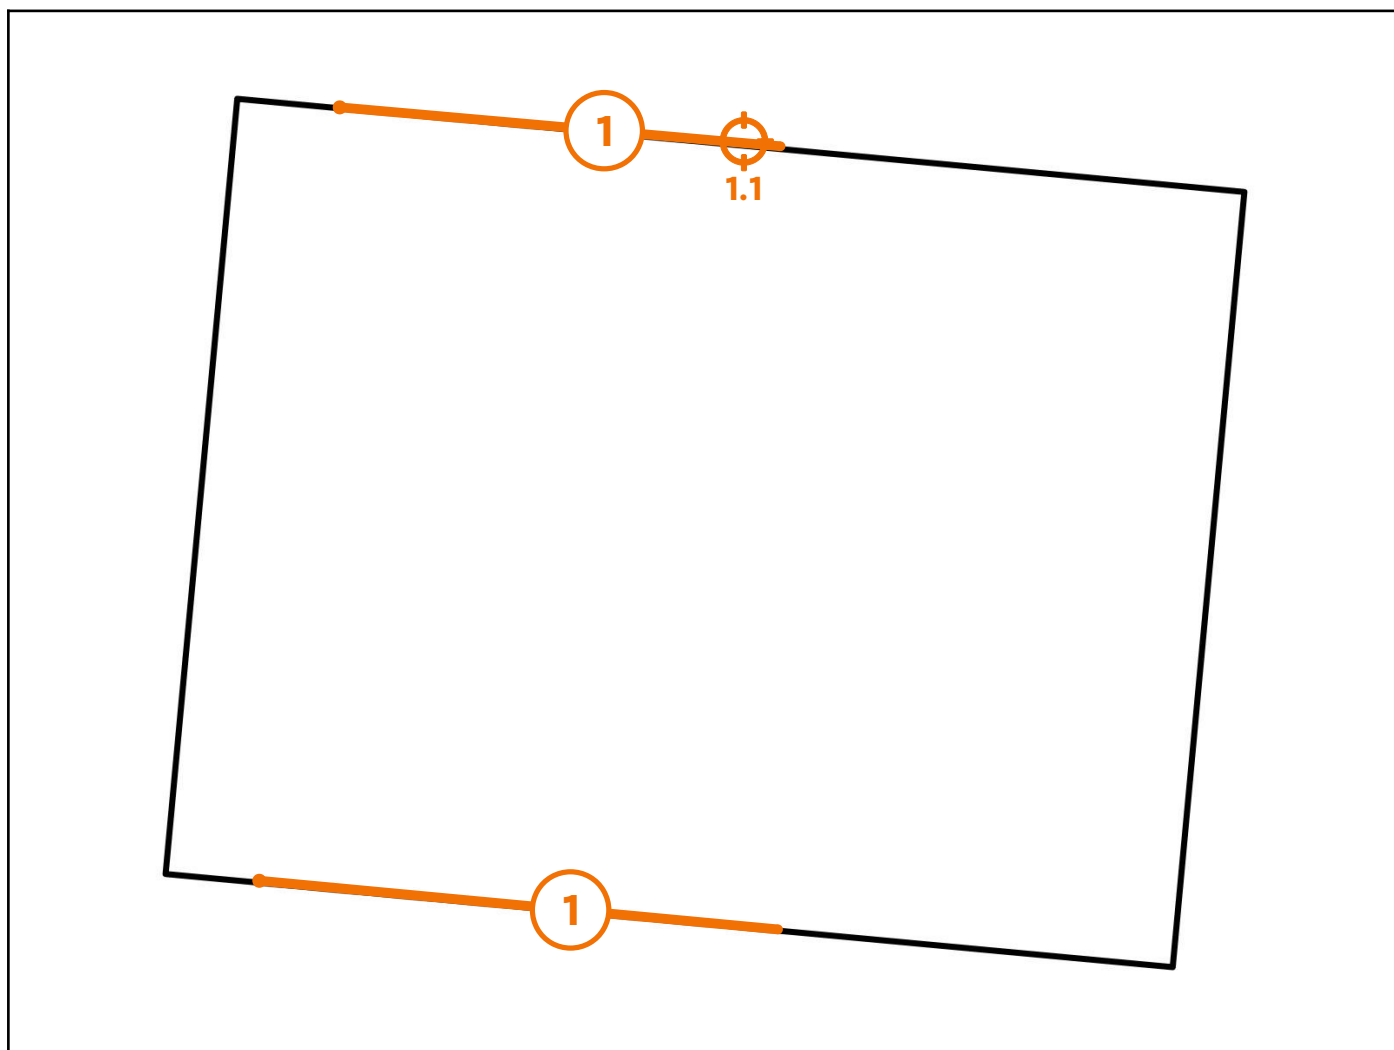
Plan 5.1: Bijgebouw plan

Beschrijving	Type	Actie
1. platen achterste gebouw tuin	Asbestmateriaal	Verwijderen
1.1 Code: M5	Puntmonster	-

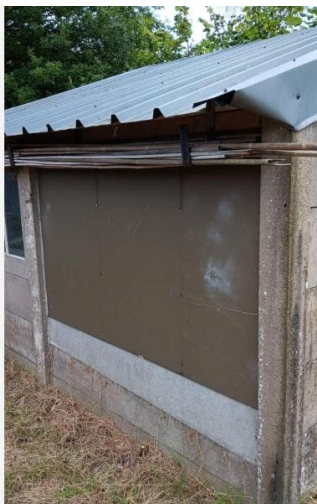
Overzichtsfoto

Het asbestmateriaal valt onder de mijlpaal van 2034.

Eindbeoordeling materiaalrisico	Laag materiaalrisico en/of verlaagde kans op vezelvrijgave
---------------------------------	--

Gebondenheid	Categorie 1: hechtgebonden in oorsprong
Asbestsoort (vezeltype)	Alleen chrysotiel
Asbestconcentratie	Laag (< 50%)
Afschermingsgraad van het gehele materiaal	Geheel of deels (ook) vrij aan de binnenlucht
Toestand van het materiaal	Licht beschadigd, licht verweerd. Intact calciumsilicaatmateriaal of categorie III 'gebondenheid'

#	Type	Referentie	Resultaat
1.1	Puntmonster	M5	Chrysotiel

Beschrijving	platen achterste gebouw tuin
Omgeving	Grenst aan binnen- en buitenlucht
Primaire drager	Wandopening verticaal (raam, deur, ...)
Asbestmateriaal	Dak- en gevelbekleding - Plaat
Bindmiddel van asbestmateriaal	Cement
Gebondenheid op basis van bindmiddel	Hecht
Hoeveelheid (oppervlakte - dikte - aantal)	• 2,50 m ² - 1,00 cm - 4 stuks
Totaal volume	0,10 m ³
Eenvoudig bereikbaar	Ja
Bevestigingswijze	<ul style="list-style-type: none">• Geklemd• Geschroefd
Identificatiemethode	Vaststelling met monstername
Destructieve handeling voor identificatie	Nee

Verwijderen

- Zorg voor een veilig beheer. Vermijd het beschadigen van het asbestmateriaal. Controleer de toestand jaarlijks op wijzigingen.
- Zorg voor een veilig beheer en verwijder dit asbestmateriaal wanneer het bij werken eenvoudig bereikbaar wordt. Controleer de toestand jaarlijks op wijzigingen.
- Verwijder dit asbestmateriaal zo snel mogelijk. Volg de toestand goed op.

- Eenvoudige handelingen: mag via doe-het-zelf of door werknemer(s) met opleidingsattest eenvoudige handelingen
U mag deze toepassing zelf verwijderen, inachtneming van de nodige veiligheidsmaatregelen.

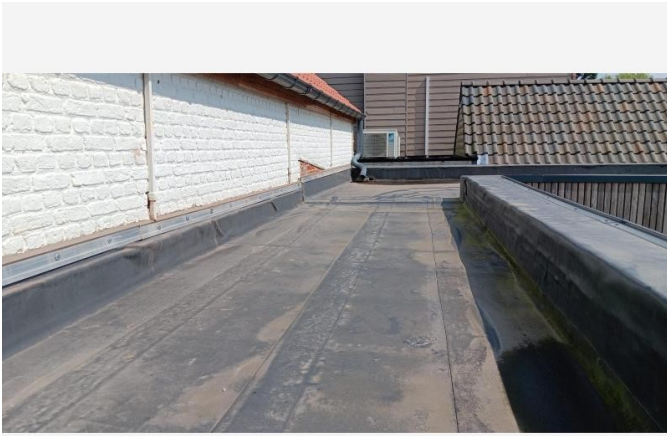
Vrije foto

EPDM-roofing, niet asbestverdacht.

Identificatiemethode	Vaststelling & expertise (niet-asbestverdacht)
Primaire drager	Plat dak
(Asbest)materiaal	Dak- en gevelbekleding - Roofing

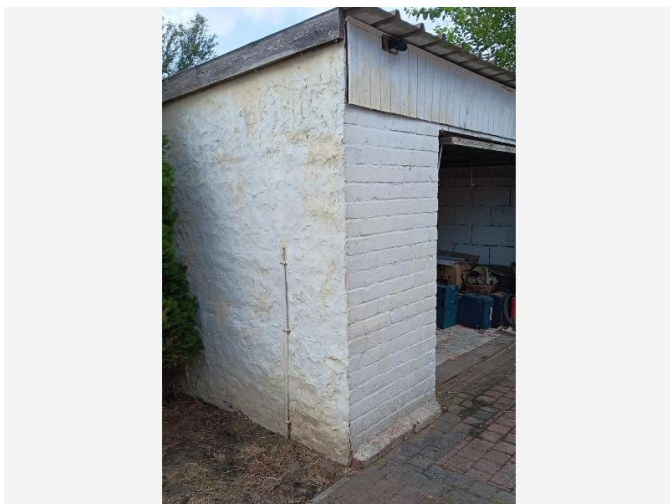
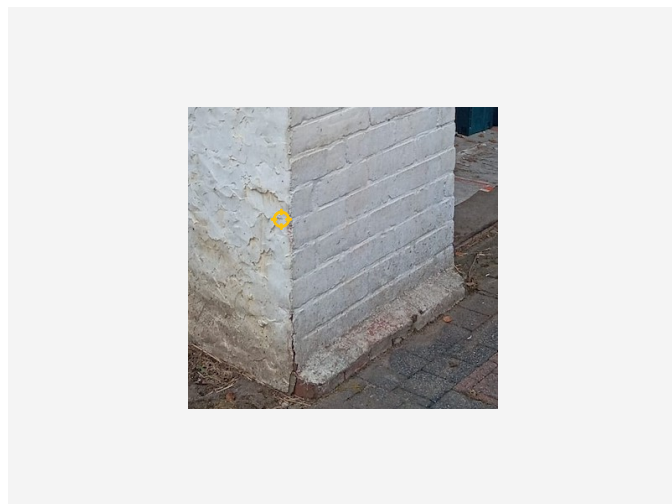
Fiche 3: crepi garage

Geen asbest

#	Type	Referentie	Resultaat
3.1	Mengmonster	M3	Geen asbest

Beschrijving	crepi garage
Omgeving	Buiten
Primaire drager	Wand buitenschil
Bindmiddel van materiaal	Gips - kalk
Gebondenheid op basis van bindmiddel	Niet-hechtgebonden
Hoeveelheid (oppervlakte - dikte - aantal)	• 25,00 m ² - 2,00 cm - 1 stuk
Totaal volume	0,50 m ³
Identificatiemethode	Vaststelling met monsternamen
Destructieve handeling voor identificatie	Nee

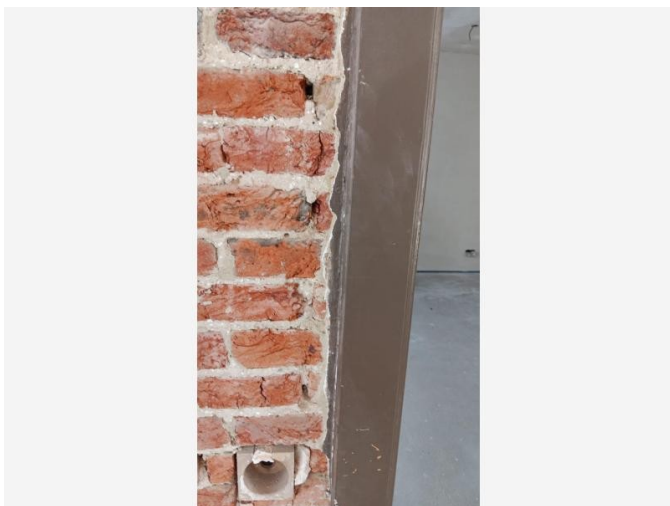
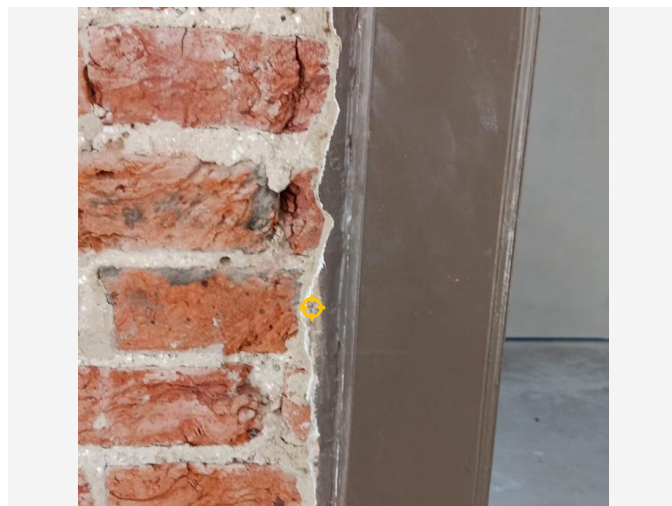
Geen asbest

#	Type	Referentie	Resultaat
4.1	Mengmonster	M1	Geen asbest

Beschrijving	pleisterwerk living kader deur
Omgeving	Binnen
Primaire drager	Binnenwand
Bindmiddel van materiaal	Gips - kalk
Gebondenheid op basis van bindmiddel	Niet-hechtgebonden
Hoeveelheid (oppervlakte - dikte - aantal)	• 1,00 m ² - 2,00 cm - 1 stuk
Totaal volume	0,02 m ³
Identificatiemethode	Vaststelling met monsternamen
Destructieve handeling voor identificatie	Nee

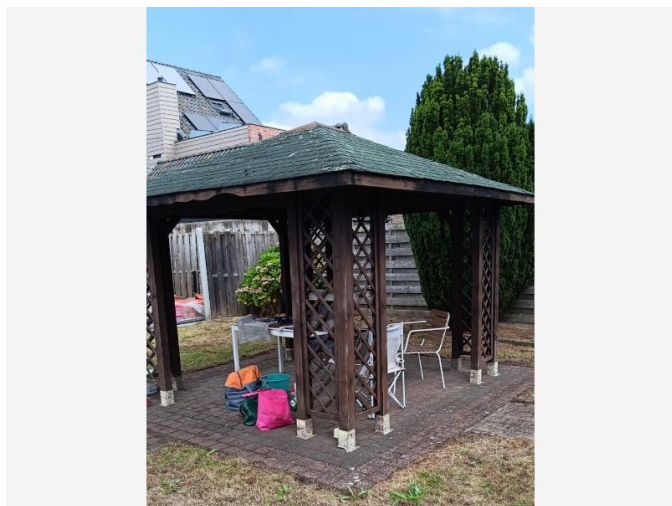
Fiche 5: shingle tuinterras

Geen asbest

#	Type	Referentie	Resultaat
5.1	Puntmonster	M4	Geen asbest

Beschrijving	shingle tuinterras
Omgeving	Buiten
Primaire drager	Schuin dak
Bindmiddel van materiaal	Bitumen (roofing, teer, asfalt)
Gebondenheid op basis van bindmiddel	Hecht
Hoeveelheid (oppervlakte - aantal)	• 6,00 m ² - 1 stuk
Totale oppervlakte	6,00 m ²
Identificatiemethode	Vaststelling met monstername
Destructieve handeling voor identificatie	Nee
