Asbestinventarisatetest

Dijlestraat 42, 3110 Rotselaar

Attestnummer : 20240711-000499.000

Uitgegeven op : 11.07.2024

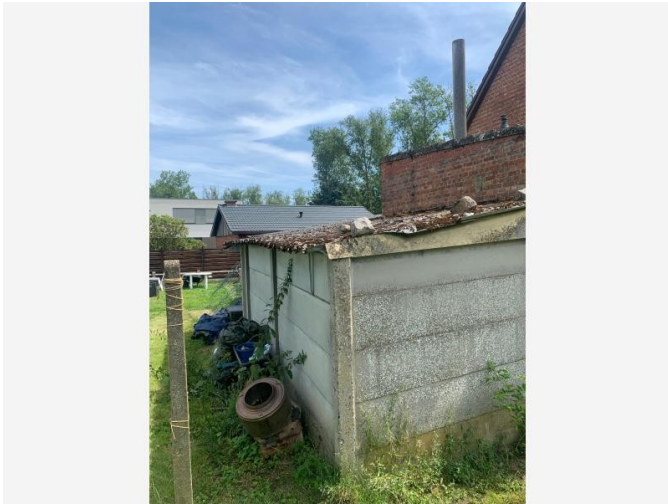
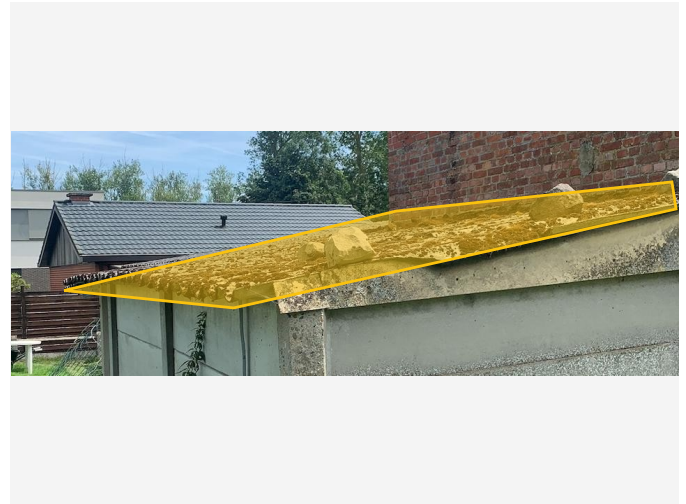
Eindbeoordeling materiaalrisico	Hoog materiaalrisico en/of hoge kans op vezelvrijgave
---------------------------------	---

Gebondenheid	Categorie 1: hechtgebonden in oorsprong
Asbestsoort (vezeltype)	Crocidoliet aanwezig
Asbestconcentratie	Laag (< 50%)
Afschermingsgraad van het gehele materiaal	Geheel of deels (ook) vrij aan de binnenlucht
Toestand van het materiaal	Matig beschadigd, matig verweerd

Beschrijving	golfplaten
Omgeving	Grenst aan binnen- en buitenlucht
Primaire drager	Schuin dak
Asbestmateriaal	Dak- en gevelbekleding - Golfplaat
Bindmiddel van asbestmateriaal	Cement
Gebondenheid op basis van bindmiddel	Hecht
Hoeveelheid (oppervlakte - aantal)	<ul style="list-style-type: none">• 10,00 m² - 1 stuk
Totale oppervlakte	10,00 m ²
Eenvoudig bereikbaar	Ja
Bevestigingswijze	<ul style="list-style-type: none">• Geklemd• Geschroefd
Identificatiemethode	Vaststelling zonder monsternamen
Destructieve handeling voor identificatie	Nee

- Zorg voor een veilig beheer. Vermijd het beschadigen van het asbestmateriaal. Controleer de toestand jaarlijks op wijzigingen.
- Zorg voor een veilig beheer en verwijder dit asbestmateriaal wanneer het bij werken eenvoudig bereikbaar wordt. Controleer de toestand jaarlijks op wijzigingen.
- Verwijder dit asbestmateriaal zo snel mogelijk. Volg de toestand goed op.

- Eenvoudige handelingen: mag via doe-het-zelf of door werknemer(s) met opleidingsattest eenvoudige handelingen
U mag deze toepassing zelf verwijderen, mits inachtneming van de nodige veiligheidsvoorzorgen.

Dringend verwijderen

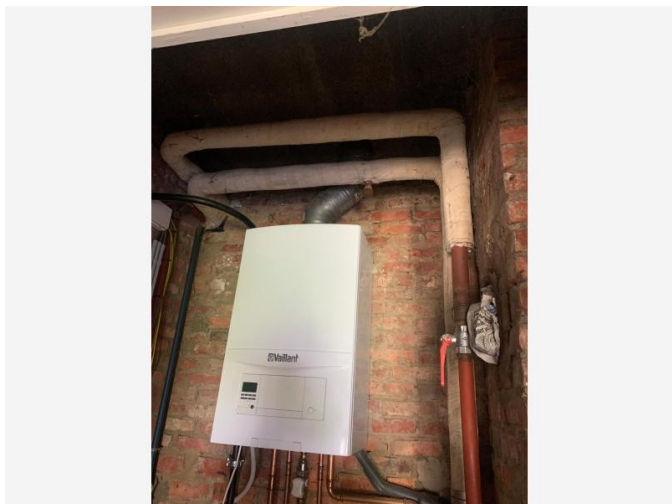
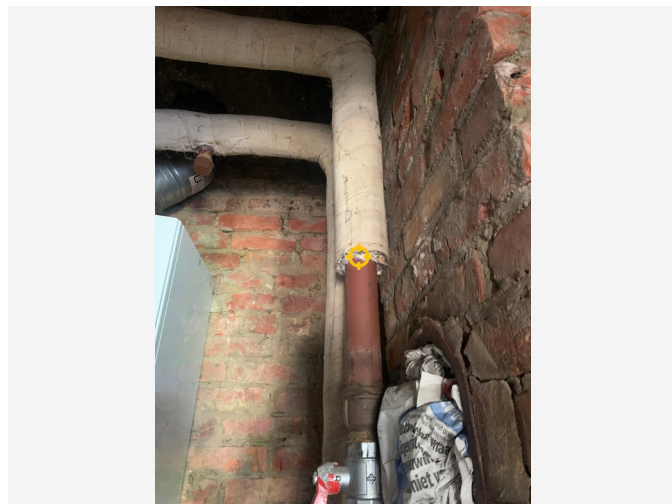
Eindbeoordeling materiaalrisico	Hoog materiaalrisico en/of hoge kans op vezelvrijgave
---------------------------------	---

Gebondenheid	Categorie 2: niet-hechtgebonden met matrix
Asbestsoort (vezeltype)	Amfibool aanwezig, uitgezonderd crocidoliet
Asbestconcentratie	Hoog ($\geq 50\%$)
Afschermingsgraad van het gehele materiaal	Geheel of deels (ook) vrij aan de binnenlucht
Toestand van het materiaal	Matig beschadigd, matig verweerd

#	Type	Referentie	Resultaat
2.1	Mengmonster	M03	Amosiet

Beschrijving	leidingisolatie stookruimte
Omgeving	Binnen
Primaire drager	HVAC infrastructuur en uitrusting
Asbestmateriaal	In-situ afwerkingslagen - Thermische isolatie
Bindmiddel van asbestmateriaal	Gips - kalk
Gebondenheid op basis van bindmiddel	Niet-hechtgebonden
Hoeveelheid (lengte - omtrek - dikte - aantal)	<ul style="list-style-type: none">• 6,00 m - 50,00 cm - 3,00 cm - 1 stuk
Totaal volume	0,09 m ³
Eenvoudig bereikbaar	Ja
Bevestigingswijze	<ul style="list-style-type: none">• Verlijmd, ingegoten, versmeerd
Identificatiemethode	Vaststelling met monsternamen
Destructieve handeling voor identificatie	Nee

- Zorg voor een veilig beheer. Vermijd het beschadigen van het asbestmateriaal. Controleer de toestand jaarlijks op wijzigingen.
- Zorg voor een veilig beheer en verwijder dit asbestmateriaal wanneer het bij werken eenvoudig bereikbaar wordt. Controleer de toestand jaarlijks op wijzigingen.
- Verwijder dit asbestmateriaal zo snel mogelijk. Volg de toestand goed op.

- Hermetische zone (erkend asbestverwijderaars)
Niet-hechtgebonden asbest.

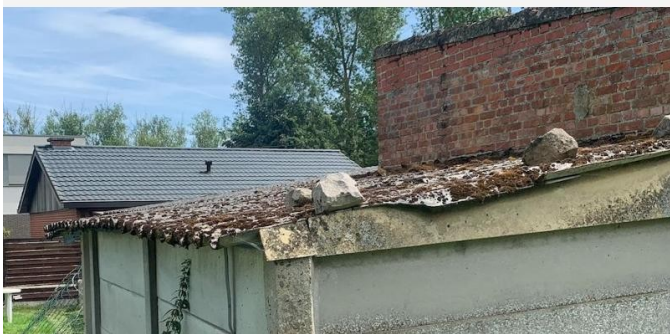
Fiche 3: mos op golfplaten

Asbestmateriaal - afvalstof

Beschrijving	mos op golfplaten
Type afvalstof	Betreft resten (contaminatie) van verwerking of beschadiging
Type resten (contaminatie)	<ul style="list-style-type: none">• Stof, deeltjes < 4 mm, flinters, gruis (los, opliggend)
Besmette materialen	<ul style="list-style-type: none">• Organisch materiaal (mos, mest, vegetatie, ...)
Bron van de resten	mos
Omgeving	Buiten
Primaire drager	Schuin dak
Gebondenheid resten	Niet hecht
Hoeveelheid (gewicht - aantal)	<ul style="list-style-type: none">• 5,00 kg - 1 stuk
Totaal gewicht	5,00 kg
Eenvoudig bereikbaar	Ja
Identificatiemethode	Vaststelling zonder monstername

Dringend verwijderen

- Verwijder het asbestafval.

- Eenvoudige handelingen: mag via doe-het-zelf of door werknemer(s) met opleidingsattest eenvoudige handelingen
U mag deze afval zelf verwijderen, in asbestzakken die hiervoor voorzien zijn.

Gebruik de nodige veiligheidsmaatregelen.

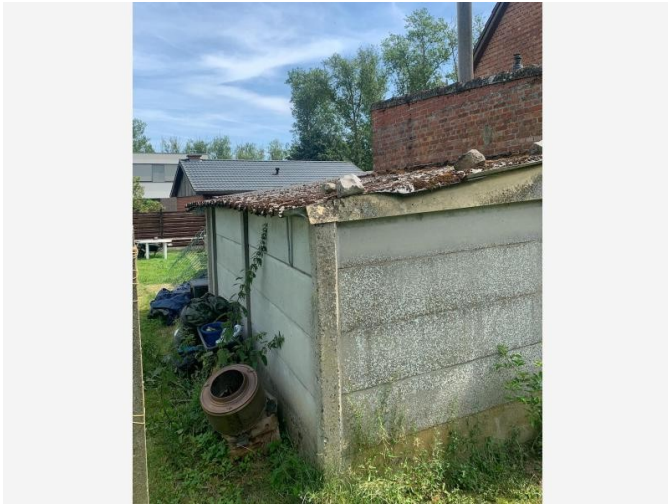
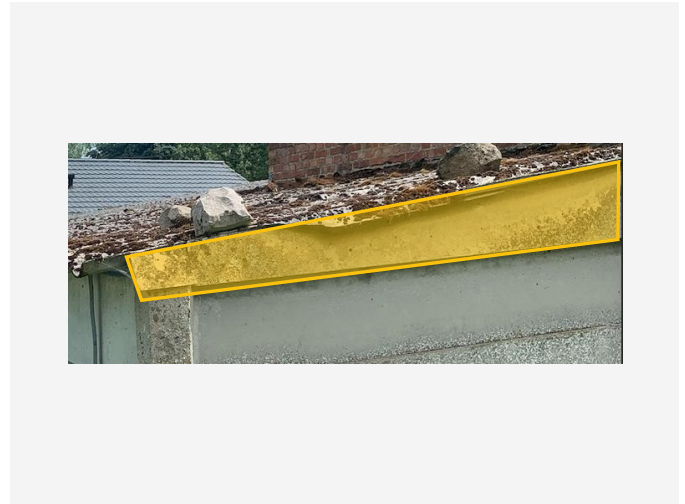
Eindbeoordeling materiaalrisico	Verhoogd materiaalrisico en/of verhoogde kans op vezelvrijgave
---------------------------------	--

Gebondenheid	Categorie 1: hechtgebonden in oorsprong
Asbestsoort (vezeltype)	Crocidoliet aanwezig
Asbestconcentratie	Laag (< 50%)
Afschermingsgraad van het gehele materiaal	Geheel of deels vrij aan de buitenlucht
Toestand van het materiaal	Matig beschadigd, matig verweerd

Beschrijving	platen
Omgeving	Buiten
Primaire drager	Wand buitenschil
Asbestmateriaal	Dak- en gevelbekleding - Plaat
Bindmiddel van asbestmateriaal	Cement
Gebondenheid op basis van bindmiddel	Hecht
Hoeveelheid (oppervlakte - dikte - aantal)	• 3,00 m ² - 2,00 cm - 1 stuk
Totaal volume	0,06 m ³
Eenvoudig bereikbaar	Ja
Bevestigingswijze	• Onbekend
Identificatiemethode	Vaststelling zonder monstername
Destructieve handeling voor identificatie	Nee
Opmerking	deze plaat loopt rechts verticaal door tot op de bodem (niet zichtbaar op foto).

Verwijderen

- Zorg voor een veilig beheer. Vermijd het beschadigen van het asbestmateriaal. Controleer de toestand jaarlijks op wijzigingen.
- Zorg voor een veilig beheer en verwijder dit asbestmateriaal wanneer het bij werken eenvoudig bereikbaar wordt. Controleer de toestand jaarlijks op wijzigingen.
- Verwijder dit asbestmateriaal zo snel mogelijk. Volg de toestand goed op.

- Eenvoudige handelingen: mag via doe-het-zelf of door werknemer(s) met opleidingsattest eenvoudige handelingen
U mag deze toepassing zelf verwijderen, inachtneming van de nodige veiligheidsmaatregelen.

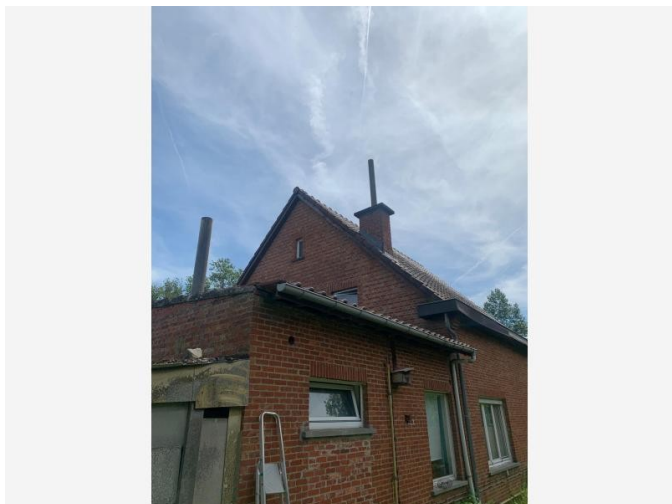
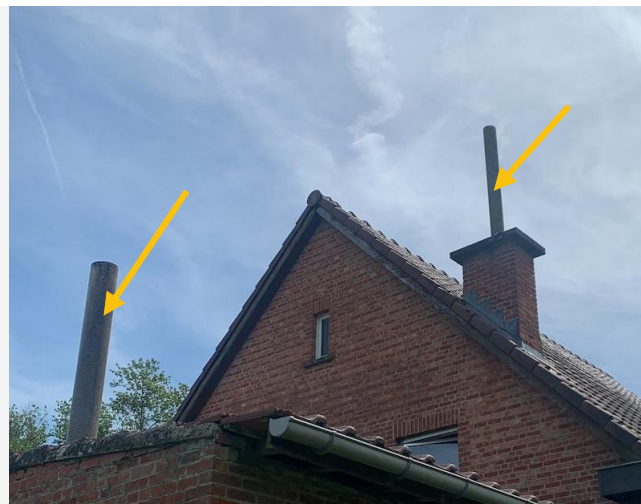
Eindbeoordeling materiaalrisico	Laag materiaalrisico en/of verlaagde kans op vezelvrijgave
---------------------------------	--

Gebondenheid	Categorie 1: hechtgebonden in oorsprong
Asbestsoort (vezeltype)	Crocidoliet aanwezig
Asbestconcentratie	Laag (< 50%)
Afschermingsgraad van het gehele materiaal	Geheel of deels vrij aan de buitenlucht
Toestand van het materiaal	Licht beschadigd, licht verweerd. Intact materiaal type Pical – asbestboard of categorie III 'gebondenheid'

Beschrijving	cementbuizen (2)
Omgeving	Buiten
Primaire drager	HVAC infrastructuur en uitrusting
Asbestmateriaal	Buis, koker, leiding, pijp, doorvoer
Bindmiddel van asbestmateriaal	Cement
Gebondenheid op basis van bindmiddel	Hecht
Hoeveelheid (lengte - omtrek - dikte - aantal)	<ul style="list-style-type: none">• 2,00 m - 50,00 cm - 3,00 cm - 1 stuk• 12,00 m - 50,00 cm - 3,00 cm - 1 stuk
Totaal volume	0,21 m ³
Eenvoudig bereikbaar	Ja
Bevestigingswijze	<ul style="list-style-type: none">• Geklemd
Identificatiemethode	Vaststelling zonder monstername
Destructieve handeling voor identificatie	Nee
Opmerking	Buis van 12meter is een schatting. Enkel 2-3meters zichtbaar, resterende buis kan verborgen zijn achter de muur.

Zorgvuldig beheren

- Zorg voor een veilig beheer. Vermijd het beschadigen van het asbestmateriaal. Controleer de toestand jaarlijks op wijzigingen.
- Zorg voor een veilig beheer en verwijder dit asbestmateriaal wanneer het bij werken eenvoudig bereikbaar wordt. Controleer de toestand jaarlijks op wijzigingen.

- Eenvoudige handelingen: enkel door erkend asbestverwijderaar
Omwille de ligging, omvang en toepassing, is dit enkel mogelijk te verwijderen door een erkend asbestverwijderaar.

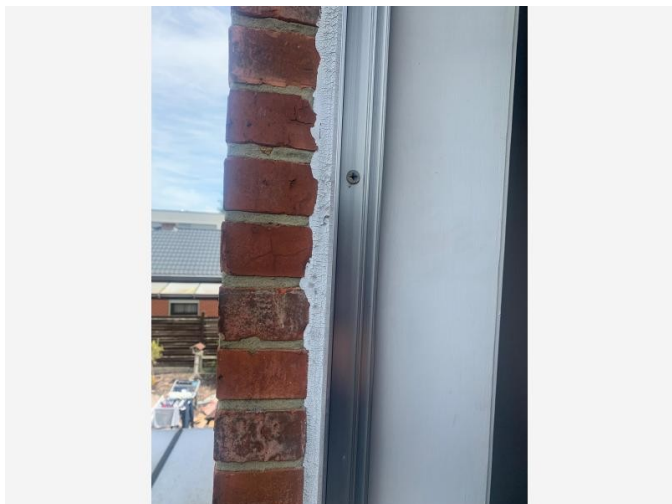
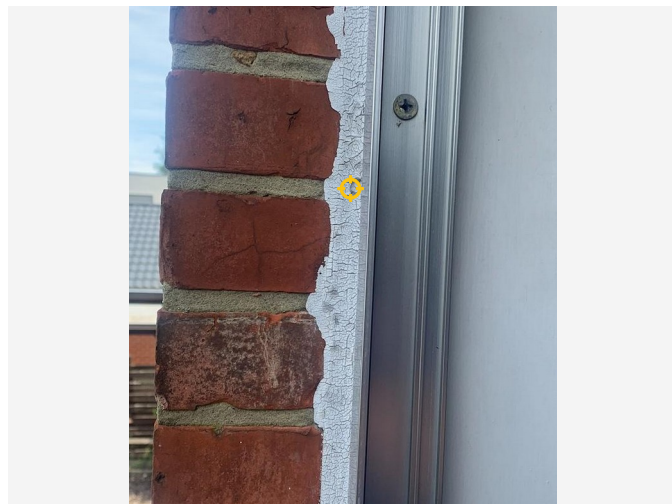
Eindbeoordeling materiaalisico	Laag materiaalisico en/of verlaagde kans op vezelvrijgave
--------------------------------	---

Gebondenheid	Categorie 1: hechtgebonden in oorsprong
Asbestsoort (vezeltype)	Alleen chrysotiel
Asbestconcentratie	Laag (< 50%)
Afschermingsgraad van het gehele materiaal	Geheel of deels vrij aan de buitenlucht
Toestand van het materiaal	Licht beschadigd, licht verweerd. Intact materiaal type Pical – asbestboard of categorie III 'gebondenheid'

#	Type	Referentie	Resultaat
6.1	Puntmonster	M04	Chrysotiel

Beschrijving	mastiek
Omgeving	Buiten
Primaire drager	Wandopening verticaal (raam, deur, ...)
Asbestmateriaal	In-situ afwerkingslagen - Pasta, stopverf, voegsel, stopsel, vulsel, mastiek, katten, ...
Bindmiddel van asbestmateriaal	Kitten, mastiek, pasta
Gebondenheid op basis van bindmiddel	Hecht
Hoeveelheid (gewicht - aantal)	<ul style="list-style-type: none">• 3,00 kg - 1 stuk
Totaal gewicht	3,00 kg
Eenvoudig bereikbaar	Ja
Bevestigingswijze	<ul style="list-style-type: none">• Verlijmd, ingegoten, versmeerd
Identificatiemethode	Vaststelling met monstername
Destructieve handeling voor identificatie	Nee

Zorgvuldig beheren

- Zorg voor een veilig beheer. Vermijd het beschadigen van het asbestmateriaal. Controleer de toestand jaarlijks op wijzigingen.
- Zorg voor een veilig beheer en verwijder dit asbestmateriaal wanneer het bij werken eenvoudig bereikbaar wordt. Controleer de toestand jaarlijks op wijzigingen.

- Eenvoudige handelingen: mag via doe-het-zelf of door werknemer(s) met opleidingsattest eenvoudige handelingen
Enkel verwijderen door iemand met opleidingsattest eenvoudige handelingen of erkend asbestverwijderaar.
- Eenvoudige handelingen: enkel door erkend asbestverwijderaar
Enkel verwijderen door iemand met opleidingsattest eenvoudige handelingen of erkend asbestverwijderaar.

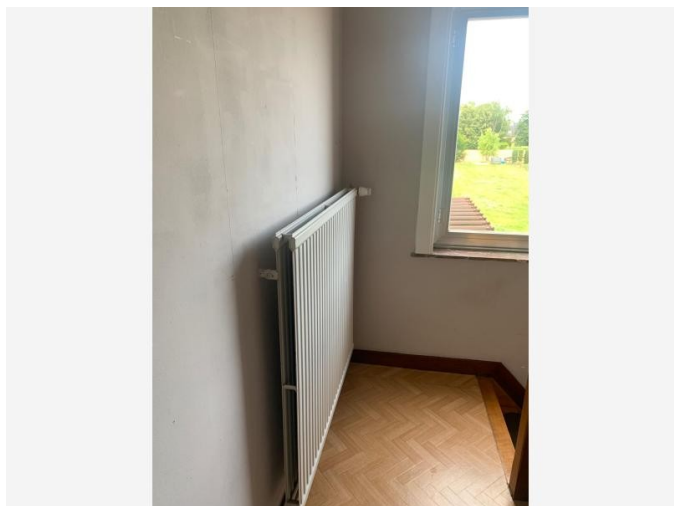
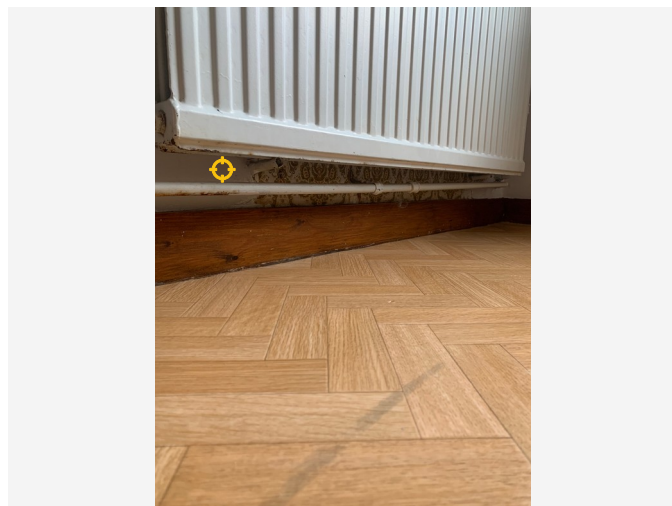
Geen asbest

#	Type	Referentie	Resultaat
7.1	Mengmonster	M01	Geen asbest

Beschrijving	pleister muur
Omgeving	Binnen
Primaire drager	Binnenwand
Bindmiddel van materiaal	Gips - kalk
Gebondenheid op basis van bindmiddel	Niet-hechtgebonden
Hoeveelheid (oppervlakte - dikte - aantal)	• 400,00 m ² - 2,00 cm - 1 stuk
Totaal volume	8,00 m ³
Identificatiemethode	Vaststelling met monstername
Destructieve handeling voor identificatie	Nee

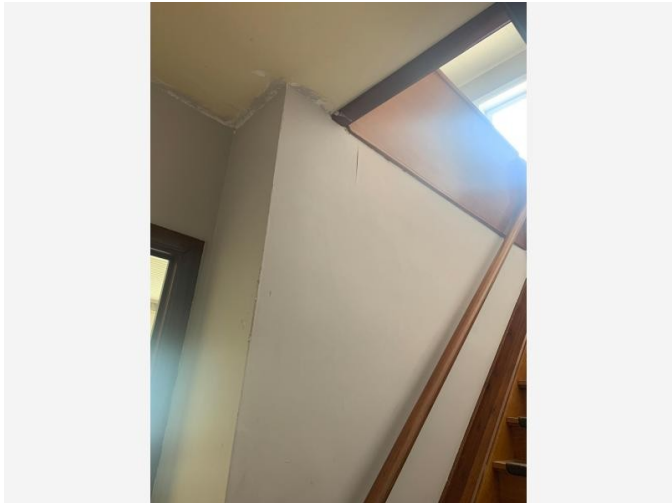
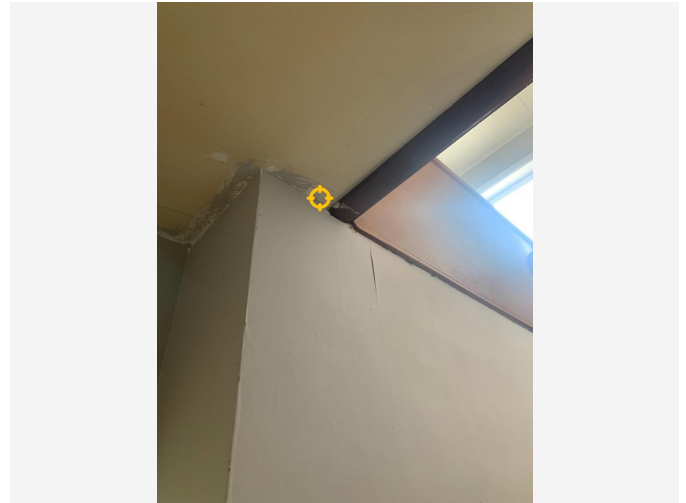
Fiche 8: pleister plafond

Geen asbest

#	Type	Referentie	Resultaat
8.1	Mengmonster	M02	Geen asbest

Beschrijving	pleister plafond
Omgeving	Binnen
Primaire drager	Plafond
Bindmiddel van materiaal	Gips - kalk
Gebondenheid op basis van bindmiddel	Niet-hechtgebonden
Hoeveelheid (oppervlakte - dikte - aantal)	• 120,00 m ² - 2,00 cm - 1 stuk
Totaal volume	2,40 m ³
Identificatiemethode	Vaststelling met monstername
Destructieve handeling voor identificatie	Nee
