Asbestinventarisatetest

Bredestraat 53, 2580 Putte

Attestnummer : 20240904-000083.000

Uitgegeven op : 04.09.2024

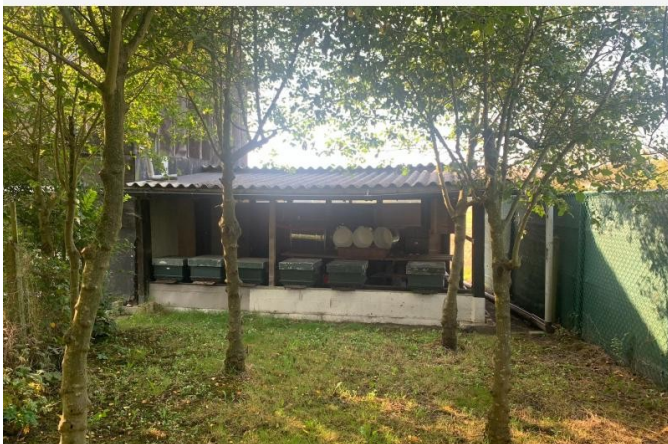
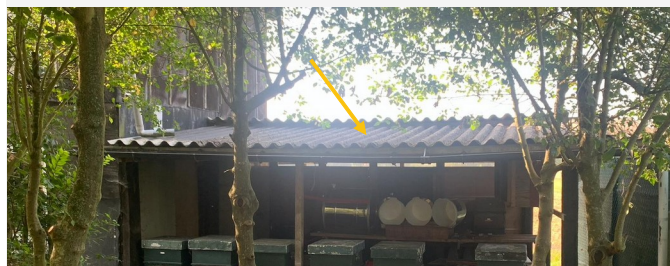
Het asbestmateriaal valt onder de mijlpaal van 2034.

Eindbeoordeling materiaalrisico	Laag materiaalrisico en/of verlaagde kans op vezelvrijgave
---------------------------------	------------------------------------------------------------

Beschrijving	golfplaten constructie
Omgeving	Buiten
Primaire drager	Schuin dak
Asbestmateriaal	Dak- en gevelbekleding - Golfplaat
Bindmiddel van asbestmateriaal	Cement
Gebondenheid op basis van bindmiddel	Hecht
Hoeveelheid (oppervlakte - aantal)	<ul style="list-style-type: none">• 30,00 m² - 1 stuk
Totale oppervlakte	30,00 m ²
Eenvoudig bereikbaar	Ja
Bevestigingswijze	<ul style="list-style-type: none">• Geklemd• Geschroefd
Identificatiemethode	Vaststelling zonder monsternamen
Destructieve handeling voor identificatie	Nee

Verwijderen

- Zorg voor een veilig beheer. Vermijd het beschadigen van het asbestmateriaal. Controleer de toestand jaarlijks op wijzigingen.
- Zorg voor een veilig beheer en verwijder dit asbestmateriaal wanneer het bij werken eenvoudig bereikbaar wordt. Controleer de toestand jaarlijks op wijzigingen.
- Verwijder dit asbestmateriaal zo snel mogelijk. Volg de toestand goed op.

- Eenvoudige handelingen: mag via doe-het-zelf of door werknemer(s) met opleidingsattest eenvoudige handelingen
U mag deze toepassing zelf verwijderen, inachtneming van de nodige veiligheidsmaatregelen.

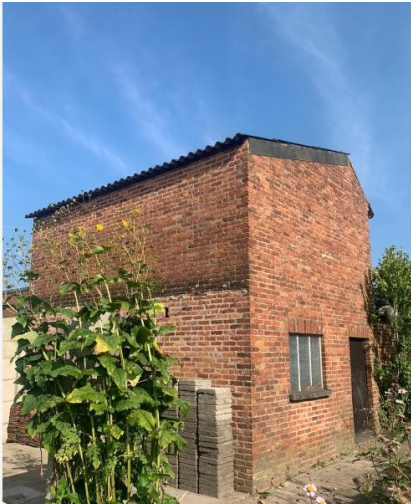
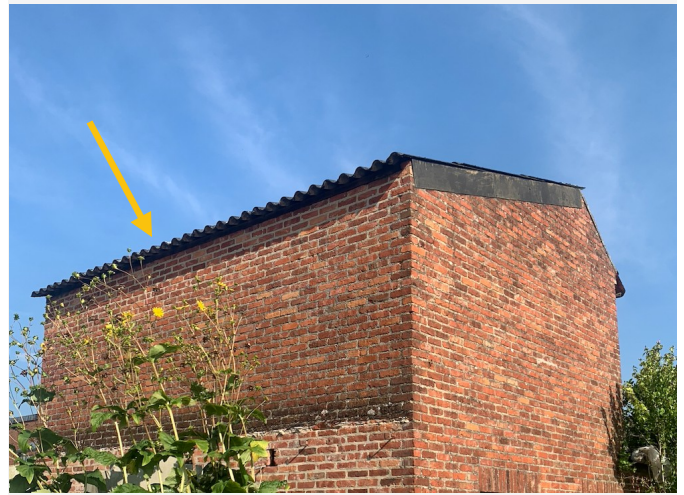
Het asbestmateriaal valt onder de mijlpaal van 2034.

Eindbeoordeling materiaalrisico	Laag materiaalrisico en/of verlaagde kans op vezelvrijgave
---------------------------------	------------------------------------------------------------

Beschrijving	golfplaten bijgebouw rechts + garage
Omgeving	Buiten
Primaire drager	Schuin dak
Asbestmateriaal	Dak- en gevelbekleding - Golfplaat
Bindmiddel van asbestmateriaal	Cement
Gebondenheid op basis van bindmiddel	Hecht
Hoeveelheid (oppervlakte - aantal)	<ul style="list-style-type: none">• 50,00 m² - 1 stuk
Totale oppervlakte	50,00 m ²
Eenvoudig bereikbaar	Ja
Bevestigingswijze	<ul style="list-style-type: none">• Geklemd• Geschroefd
Identificatiemethode	Vaststelling zonder monsternamen
Destructieve handeling voor identificatie	Nee

Verwijderen

- Zorg voor een veilig beheer. Vermijd het beschadigen van het asbestmateriaal. Controleer de toestand jaarlijks op wijzigingen.
- Zorg voor een veilig beheer en verwijder dit asbestmateriaal wanneer het bij werken eenvoudig bereikbaar wordt. Controleer de toestand jaarlijks op wijzigingen.
- Verwijder dit asbestmateriaal zo snel mogelijk. Volg de toestand goed op.

- Eenvoudige handelingen: mag via doe-het-zelf of door werknemer(s) met opleidingsattest eenvoudige handelingen
U mag deze toepassing zelf verwijderen, inachtneming van de nodige veiligheidsmaatregelen.

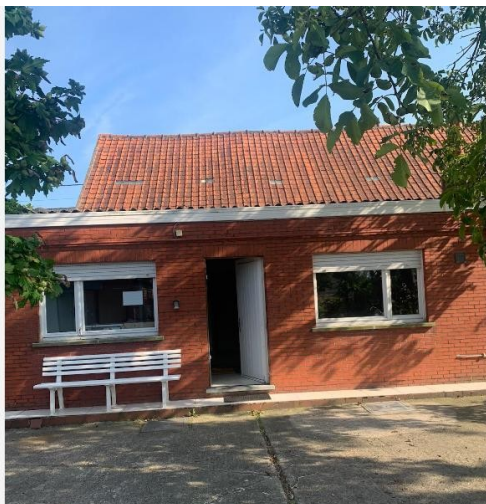
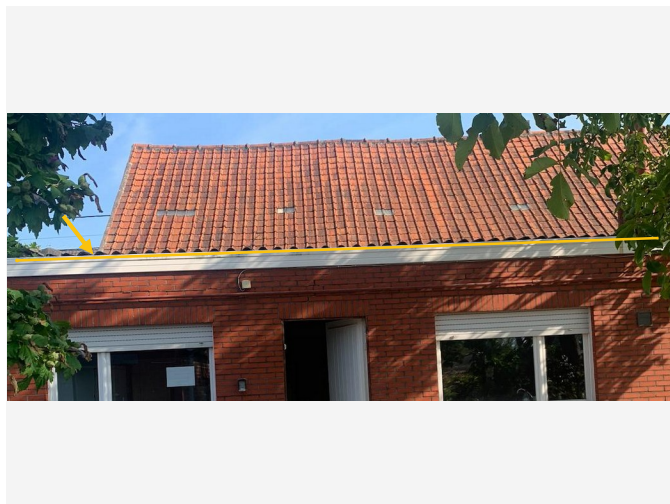
Het asbestmateriaal valt onder de mijlpaal van 2034.

Eindbeoordeling materiaalrisico	Laag materiaalrisico en/of verlaagde kans op vezelvrijgave
---------------------------------	------------------------------------------------------------

Beschrijving	golfplaten hoofdgebouw
Omgeving	Buiten
Primaire drager	Schuin dak
Asbestmateriaal	Dak- en gevelbekleding - Golfplaat
Bindmiddel van asbestmateriaal	Cement
Gebondenheid op basis van bindmiddel	Hecht
Hoeveelheid (oppervlakte - aantal)	<ul style="list-style-type: none">• 40,00 m² - 1 stuk
Totale oppervlakte	40,00 m ²
Eenvoudig bereikbaar	Ja
Bevestigingswijze	<ul style="list-style-type: none">• Geklemd• Geschroefd
Identificatiemethode	Vaststelling zonder monsternamen
Destructieve handeling voor identificatie	Nee

Verwijderen

- Zorg voor een veilig beheer. Vermijd het beschadigen van het asbestmateriaal. Controleer de toestand jaarlijks op wijzigingen.
- Zorg voor een veilig beheer en verwijder dit asbestmateriaal wanneer het bij werken eenvoudig bereikbaar wordt. Controleer de toestand jaarlijks op wijzigingen.
- Verwijder dit asbestmateriaal zo snel mogelijk. Volg de toestand goed op.

- Eenvoudige handelingen: mag via doe-het-zelf of door werknemer(s) met opleidingsattest eenvoudige handelingen
U mag deze toepassing zelf verwijderen, inachtneming van de nodige veiligheidsmaatregelen.

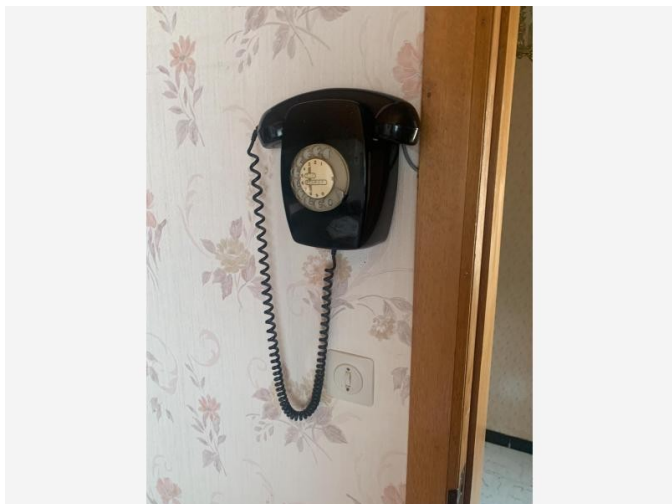
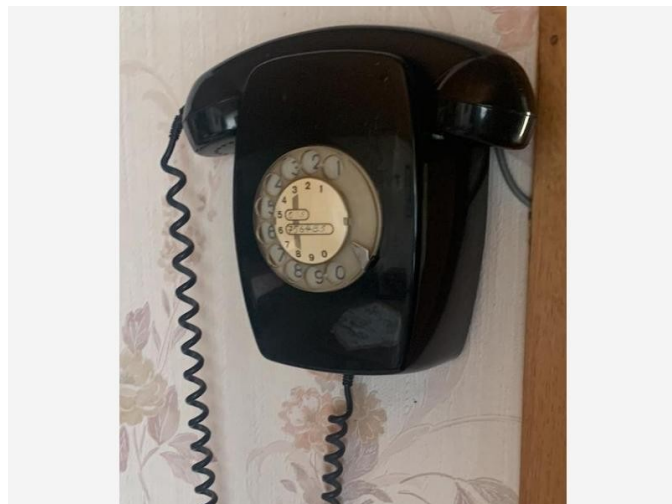
Het asbestmateriaal valt onder de mijlpaal van 2040.

Eindbeoordeling materiaalrisico	Zeer laag materiaalrisico en/of zeer lage kans op vezelvrijgave
---------------------------------	-----------------------------------------------------------------

Beschrijving	bakeliet telefoon
Omgeving	Binnen
Primaire drager	Communicatie en elektrische infrastructuur en uitrusting
Asbestmateriaal	Plaat, paneel, tablet - Type Bakeliet
Bindmiddel van asbestmateriaal	Kunststof of -hars
Gebondenheid op basis van bindmiddel	Hecht
Hoeveelheid (oppervlakte - dikte - aantal)	• 0,10 m ² - 5,00 cm - 1 stuk
Totaal volume	0,005 m ³
Eenvoudig bereikbaar	Ja
Bevestigingswijze	• Los (al dan niet bedekt)
Identificatiemethode	Vaststelling zonder monsternamen
Destructieve handeling voor identificatie	Nee

Zorgvuldig beheren

- Zorg voor een veilig beheer. Vermijd het beschadigen van het asbestmateriaal. Controleer de toestand jaarlijks op wijzigingen.
- Zorg voor een veilig beheer en verwijder dit asbestmateriaal wanneer het bij werken eenvoudig bereikbaar wordt. Controleer de toestand jaarlijks op wijzigingen.

- Eenvoudige handelingen: mag via doe-het-zelf of door werknemer(s) met opleidingsattest eenvoudige handelingen
U mag deze toepassing zelf naar het recyclagepark brengen.

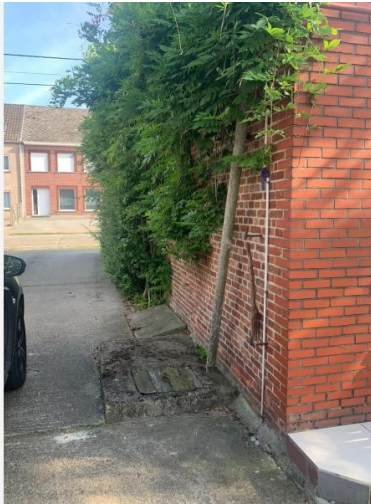
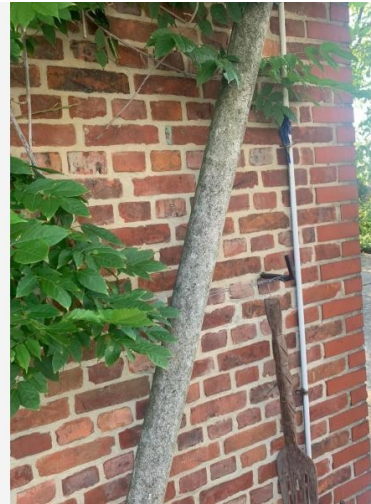
Het asbestmateriaal valt onder de mijlpaal van 2040.

Eindbeoordeling materiaalrisico	Laag materiaalrisico en/of verlaagde kans op vezelvrijgave
---------------------------------	------------------------------------------------------------

Beschrijving	cementbuis
Omgeving	Buiten
Primaire drager	Infrastructuur hemelwater (opvang en afvoer)
Asbestmateriaal	Buis, koker, leiding, pijp, doorvoer
Bindmiddel van asbestmateriaal	Cement
Gebondenheid op basis van bindmiddel	Hecht
Hoeveelheid (lengte - omtrek - dikte - aantal)	<ul style="list-style-type: none">• 4,00 m - 50,00 cm - 2,00 cm - 1 stuk
Totaal volume	0,04 m ³
Eenvoudig bereikbaar	Ja
Bevestigingswijze	<ul style="list-style-type: none">• Geklemd
Identificatiemethode	Vaststelling zonder monstername
Destructieve handeling voor identificatie	Nee

Zorgvuldig beheren

- Zorg voor een veilig beheer. Vermijd het beschadigen van het asbestmateriaal. Controleer de toestand jaarlijks op wijzigingen.
- Zorg voor een veilig beheer en verwijder dit asbestmateriaal wanneer het bij werken eenvoudig bereikbaar wordt. Controleer de toestand jaarlijks op wijzigingen.

- Eenvoudige handelingen: mag via doe-het-zelf of door werknemer(s) met opleidingsattest eenvoudige handelingen
Gelet op de lengte : Enkel door een werknemer met opleidingsattest eenvoudige handelingen, of een erkend asbestverwijderaar.
- Eenvoudige handelingen: enkel door erkend asbestverwijderaar
Gelet op de lengte : Enkel door een werknemer met opleidingsattest eenvoudige handelingen, of een erkend asbestverwijderaar.

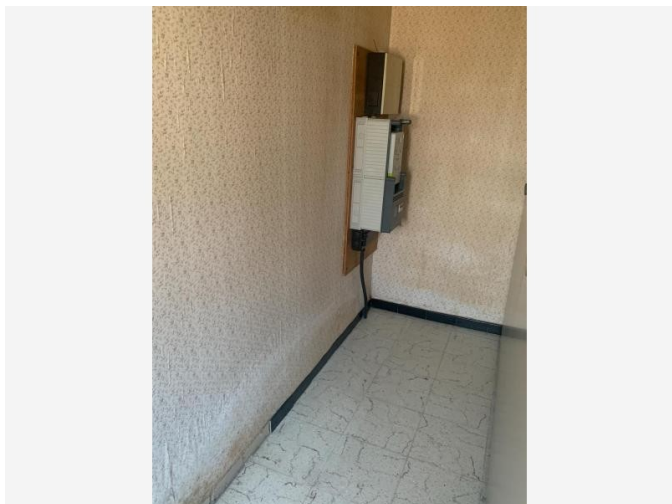
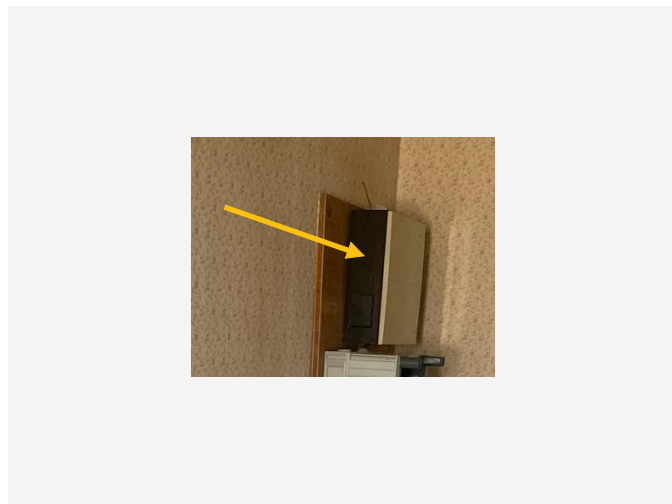
Het asbestmateriaal valt onder de mijlpaal van 2040.

Eindbeoordeling materiaalrisico	Zeer laag materiaalrisico en/of zeer lage kans op vezelvrijgave
---------------------------------	-----------------------------------------------------------------

Beschrijving	bakeliet elektriciteitskast
Omgeving	Binnen
Primaire drager	Communicatie en elektrische infrastructuur en uitrusting
Asbestmateriaal	Plaat, paneel, tablet - Type Bakeliet
Bindmiddel van asbestmateriaal	Kunststof of -hars
Gebondenheid op basis van bindmiddel	Hecht
Hoeveelheid (oppervlakte - dikte - aantal)	<ul style="list-style-type: none">• 0,20 m² - 5,00 cm - 1 stuk
Totaal volume	0,01 m ³
Eenvoudig bereikbaar	Ja
Bevestigingswijze	<ul style="list-style-type: none">• Geklemd• Geschroefd
Identificatiemethode	Vaststelling zonder monstername
Destructieve handeling voor identificatie	Nee

Zorgvuldig beheren

- Zorg voor een veilig beheer. Vermijd het beschadigen van het asbestmateriaal. Controleer de toestand jaarlijks op wijzigingen.
- Zorg voor een veilig beheer en verwijder dit asbestmateriaal wanneer het bij werken eenvoudig bereikbaar wordt. Controleer de toestand jaarlijks op wijzigingen.

- Eenvoudige handelingen: mag via doe-het-zelf of door werknemer(s) met opleidingsattest eenvoudige handelingen
U mag deze toepassing zelf naar het recyclagepark brengen.

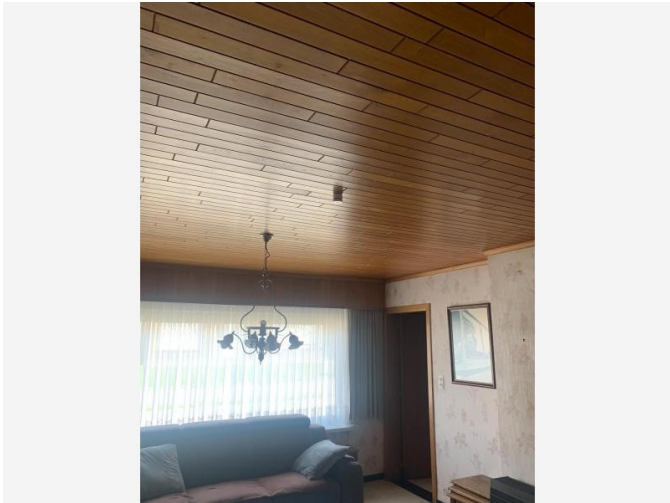
Vrije foto

Vals plafond, wat hierachter zit is niet inspecteerbaar (niet-destructief onderzoek).

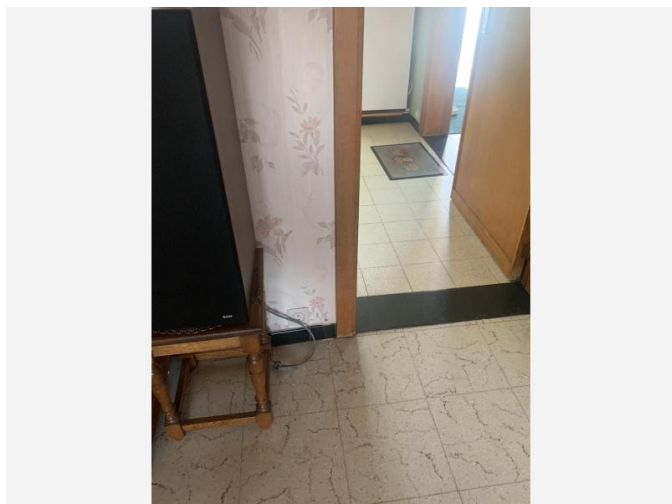
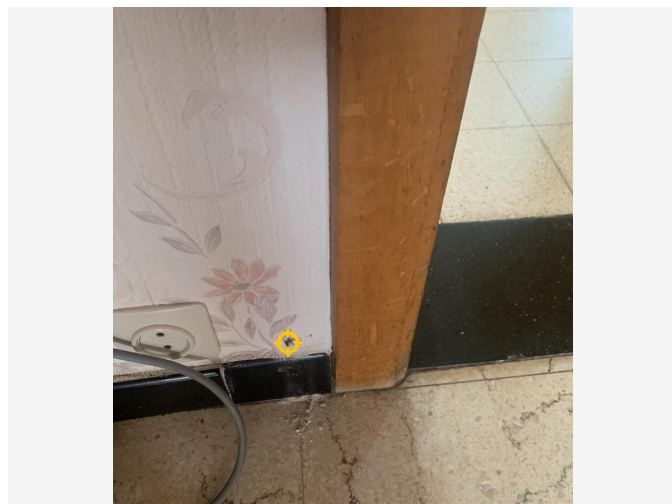
Fiche 8: pleister muur

Geen asbest

#	Type	Referentie	Resultaat
8.1	Mengmonster	M01	Geen asbest

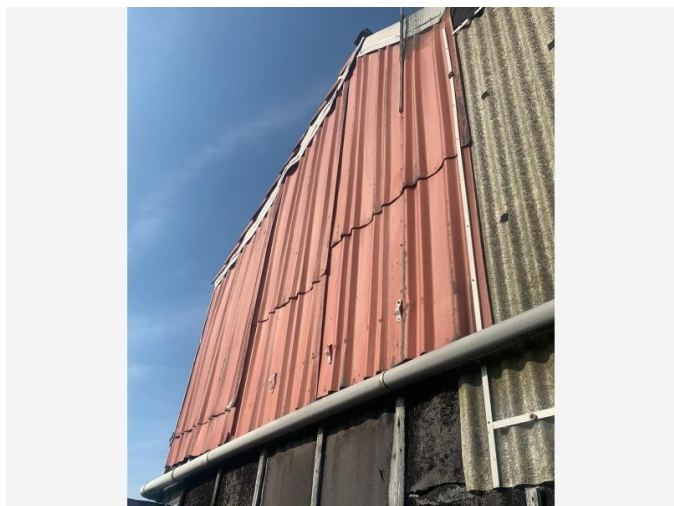
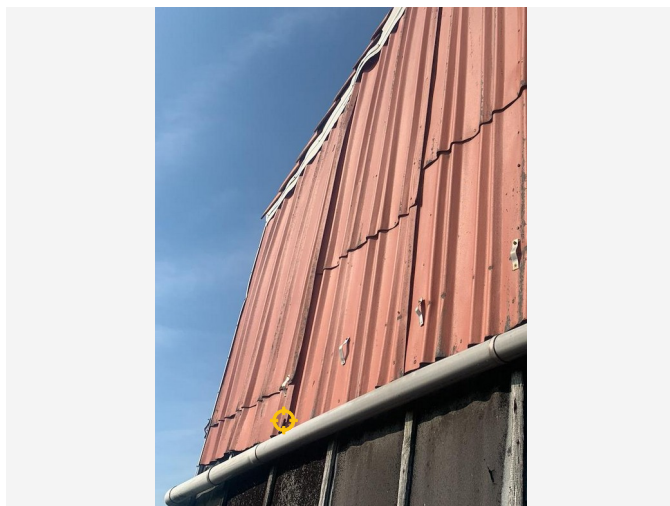
Fiche 9: rode roofing

Geen asbest

#	Type	Referentie	Resultaat
9.1	Puntmonster	M03	Geen asbest

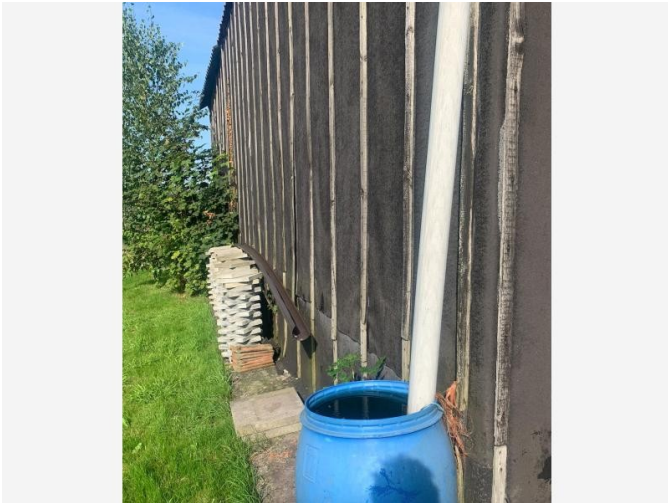
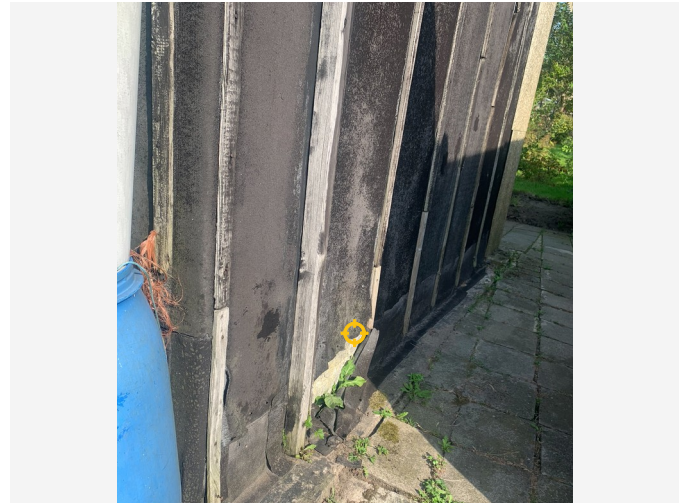
Geen asbest

#	Type	Referentie	Resultaat
10.1	Puntmonster	M02	Geen asbest

Beschrijving	zwarte roofing
Omgeving	Buiten
Primaire drager	Wand buitenschil
Bindmiddel van materiaal	Bitumen (roofing, teer, asfalt)
Gebondenheid op basis van bindmiddel	Hecht
Hoeveelheid (oppervlakte - aantal)	<ul style="list-style-type: none">• 50,00 m² - 1 stuk
Totale oppervlakte	50,00 m ²
Identificatiemethode	Vaststelling met monstername
Destructieve handeling voor identificatie	Nee
