Asbestinventarisatetest

Wavervelden 83, 2861 Sint-Katelijne-Waver

Attestnummer : **20240906-000242.000**

Uitgegeven op : **06.09.2024**

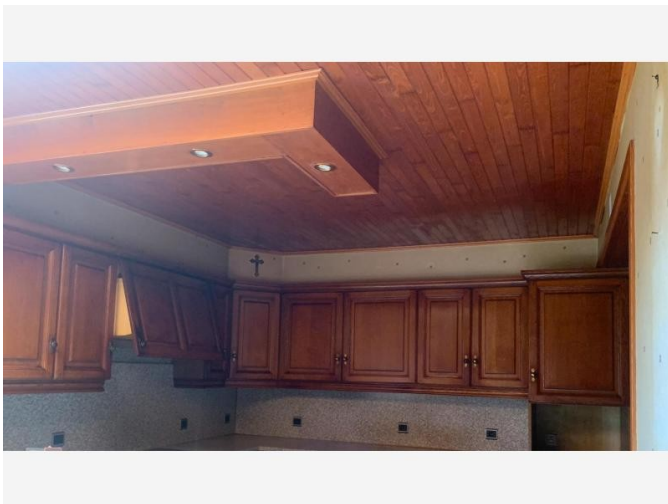
vals plafond, wat hieronder is, is niet inspecteerbaar (niet-destructief onderzoek).

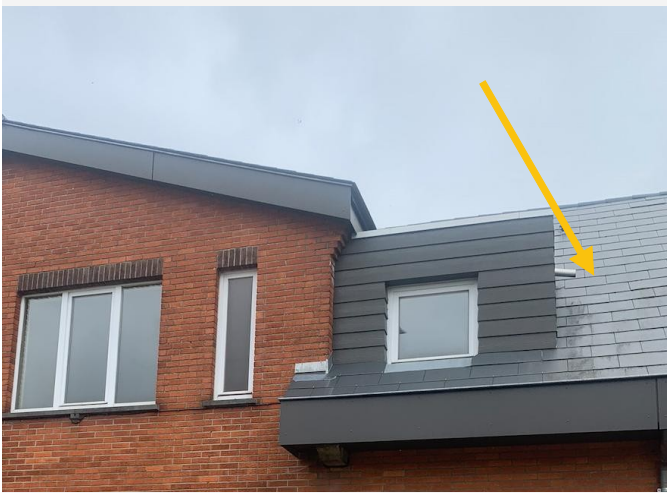
Foto Google Maps februari 2010: nog oudere "asbestverdachte- dakleien", werden vervolgens vervangen, dus na 2010, en kan dus onmogelijk asbesthoudend zijn.

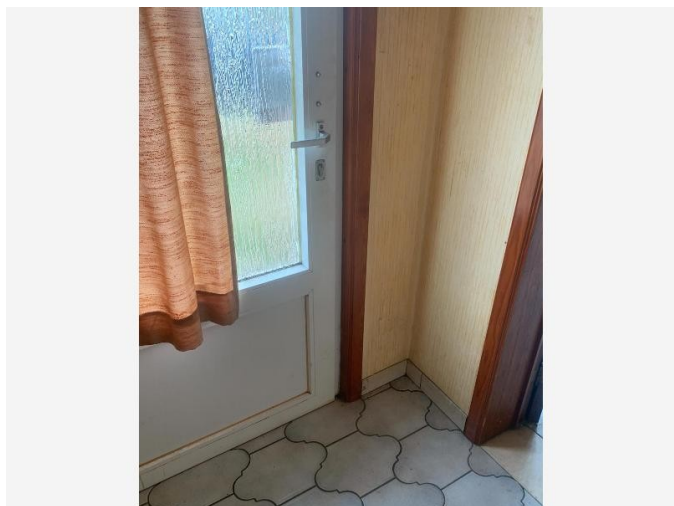
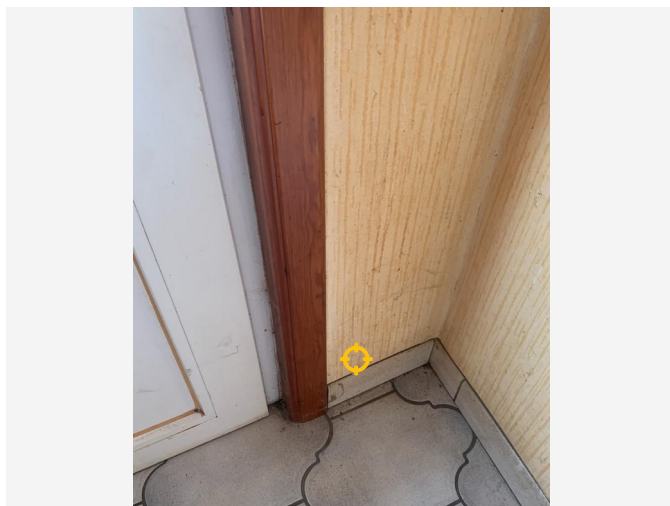
Fiche 3: pleister muur

Geen asbest

#	Type	Referentie	Resultaat
3.1	Mengmonster	M01	Geen asbest

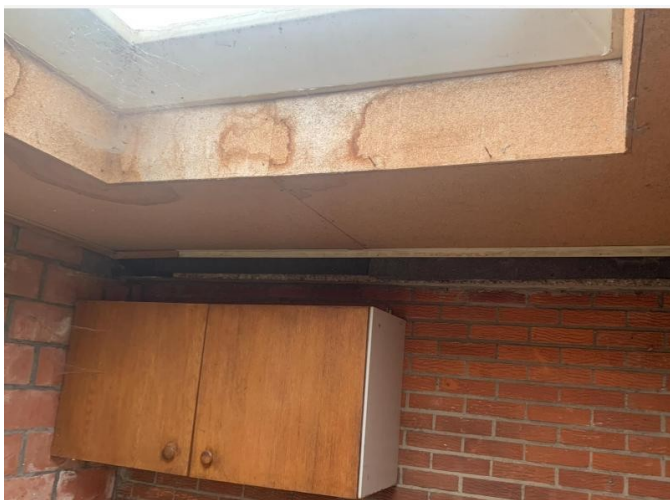
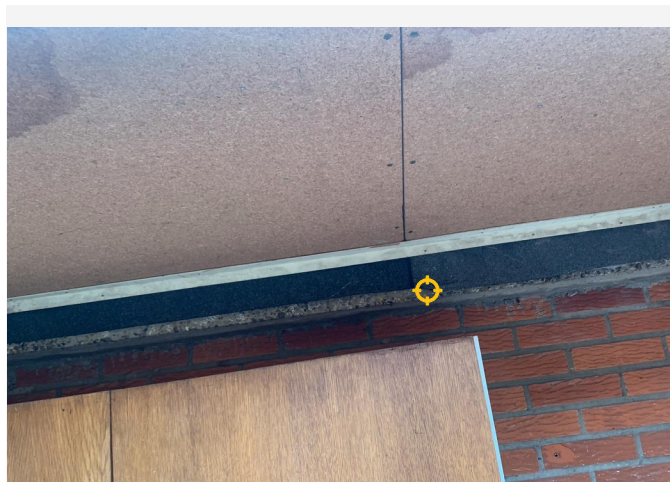
Fiche 4: roofing hoofdgebouw

Geen asbest

#	Type	Referentie	Resultaat
4.1	Puntmonster	M03	Geen asbest

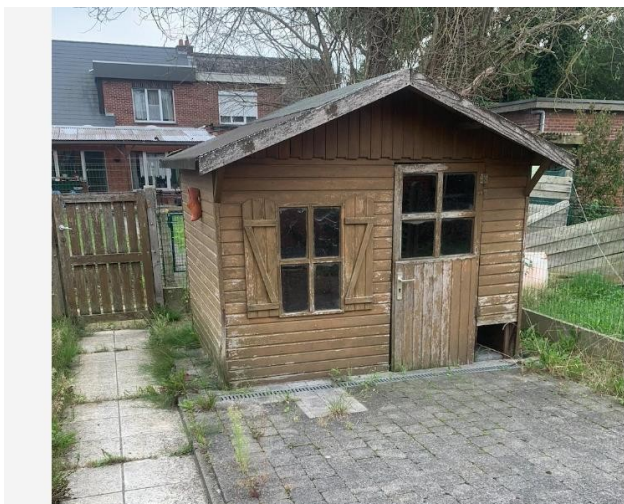
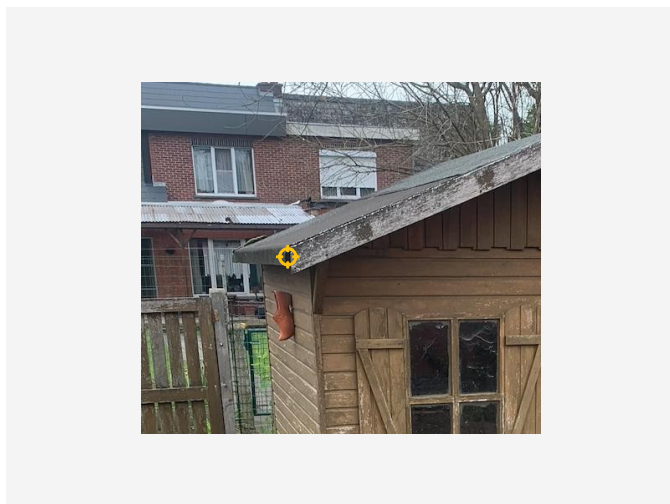
Geen asbest

#	Type	Referentie	Resultaat
5.1	Puntmonster	M04	Geen asbest

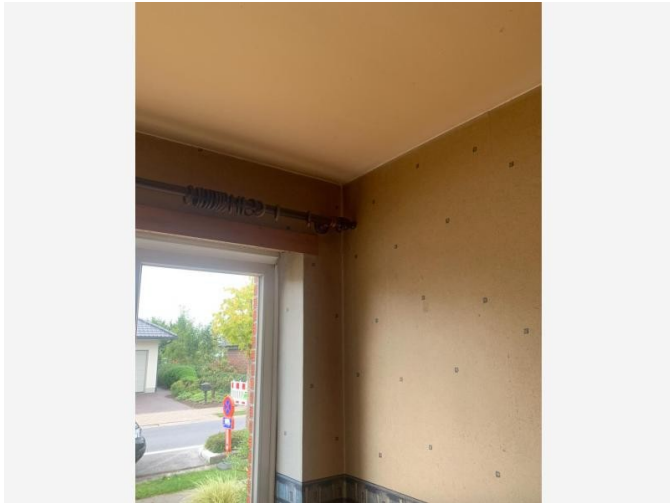
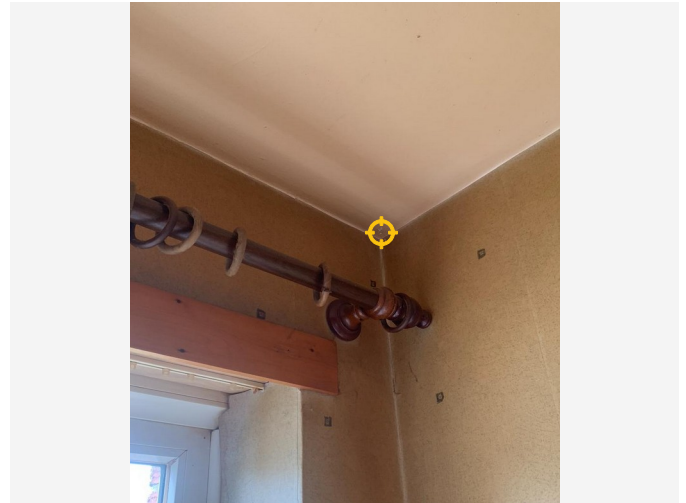
Fiche 6: pleister plafond

Geen asbest

#	Type	Referentie	Resultaat
6.1	Mengmonster	M02	Geen asbest

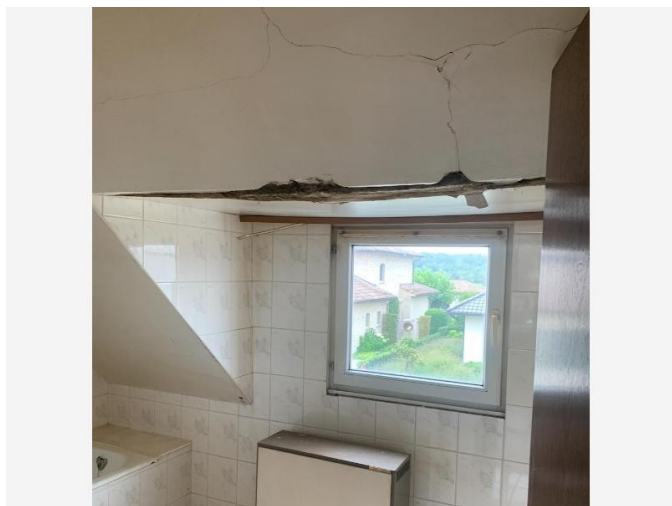
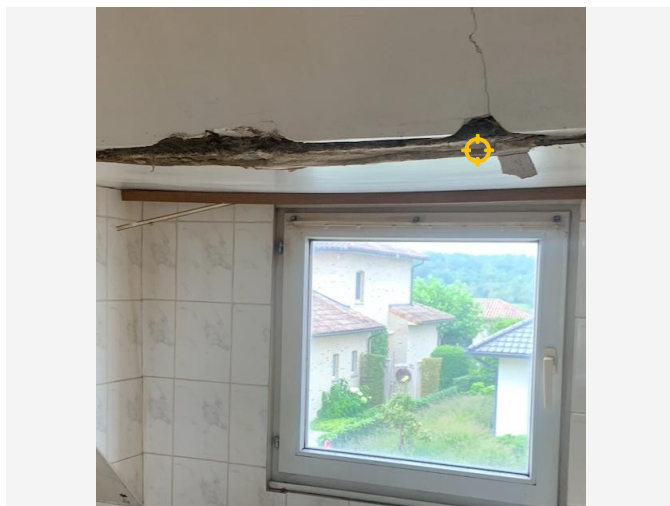
Fiche 7: plafond badkamer

Geen asbest

#	Type	Referentie	Resultaat
7.1	Mengmonster	M05	Geen asbest
