Asbestinventarisatetest

Rozenstraat 7, 2580 Putte

Attestnummer : 20240521-000074.000

Niet-asbestveilig

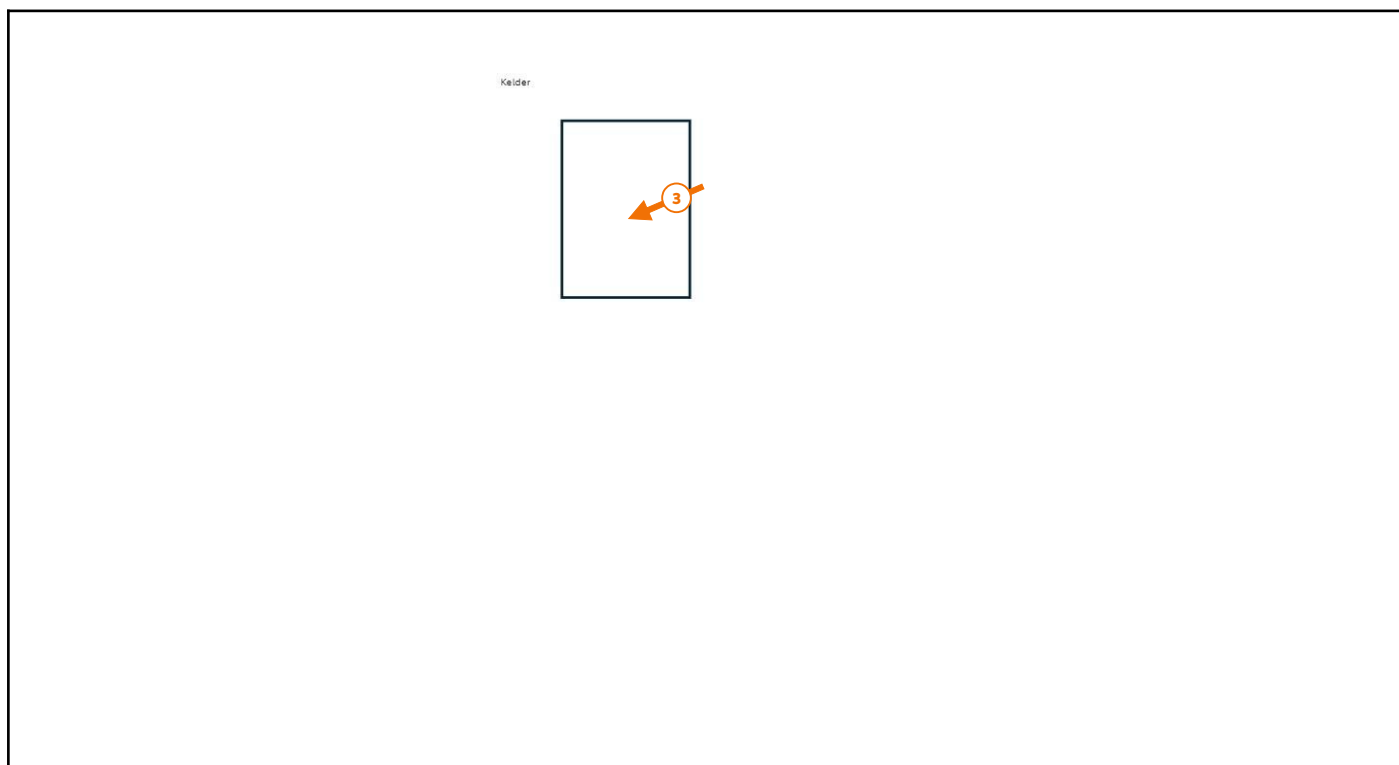
Plan 1.3: kelder

Beschrijving	Type	Actie
3. Bakeliet armatuur	Asbestmateriaal	Verwijderen

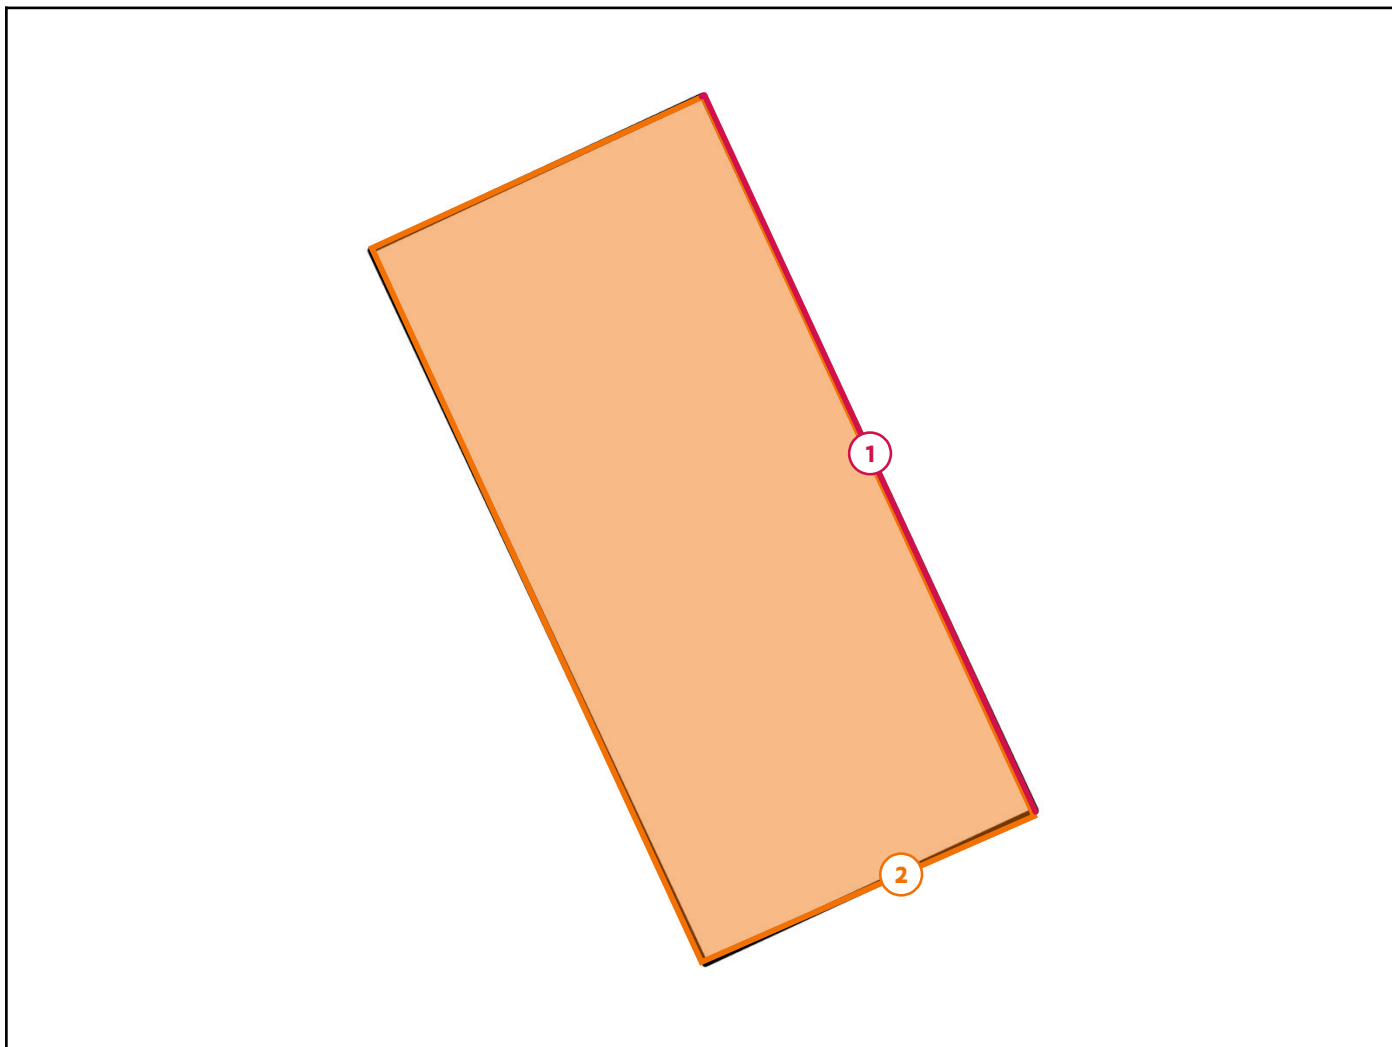
Plan 2.1: Bijgebouw plan

Beschrijving	Type	Actie
1. residu in goot aan golfplaten	Asbestmateriaal	Dringend verwijderen
2. Asbestcement golfplaten	Asbestmateriaal	Verwijderen

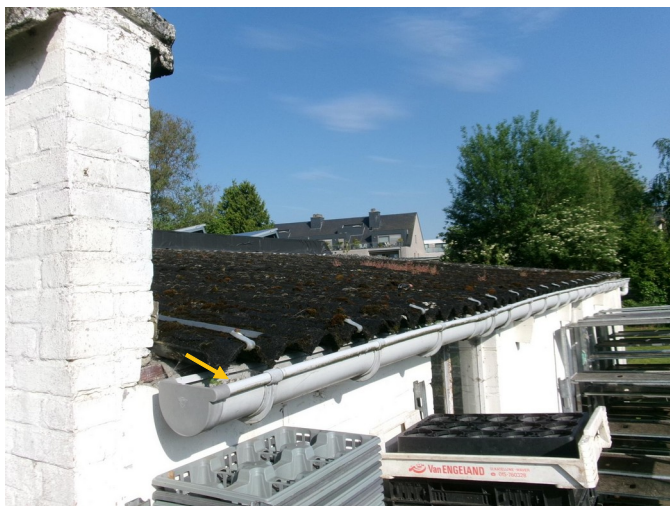
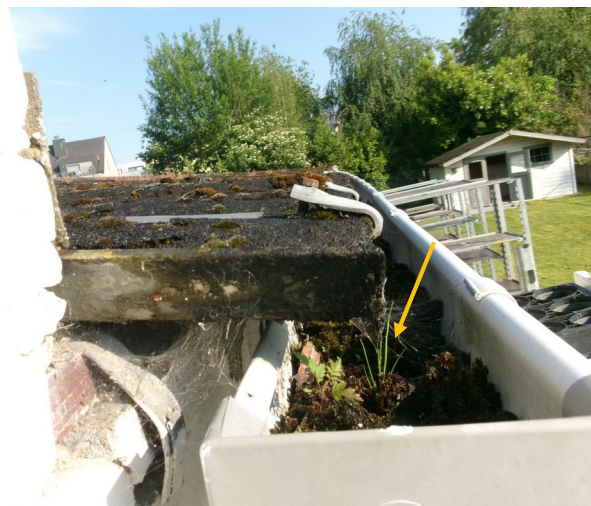
Het asbestmateriaal valt onder de mijlpaal van 2040.

Beschrijving	residu in goot aan golfplaten
Type afvalstof	Betreft resten (contaminatie) van verwerking of beschadiging
Type resten (contaminatie)	<ul style="list-style-type: none"> Stof, deeltjes < 4 mm, flinters, gruis (los, opliggend)
Besmette materialen	<ul style="list-style-type: none"> Organisch materiaal (mos, mest, vegetatie, ...)
Bron van de resten	Afvloeiën regenwater van de golfplaten in de goot. Resten mos en plantaardig materiaal nog aanwezig in de goot. Dit residu bevat een kleine hoeveelheid asbestvezels, afgespoeld van de golfplaten. Na verloop van tijd komen de vezels los door verwerking ten gevolge van de weersinvloeden.
Omgeving	Buiten
Primaire drager	Schuin dak
Gebondenheid resten	Niet hecht
Hoeveelheid (gewicht - aantal)	<ul style="list-style-type: none"> 2,00 kg - 1 stuk
Totaal gewicht	2,00 kg
Eenvoudig bereikbaar	Ja
Identificatiemethode	Vaststelling zonder monsternamen
Opmerking	Gewicht is een een voorzichtige inschatting. Varieert ook sterk wanneer het materiaal al dan niet droog is.

- Verwijder het asbestafval.

- Eenvoudige handelingen: mag via doe-het-zelf of door werknemer(s) met opleidingsattest eenvoudige handelingen
Maak de goot proper. Doe dit voorzichtig. Draag beschermingsmiddelen (FFP3 masker, handschoenen). Bevochtig eerst het aanwezige materiaal grondig. Uitscheppen van organisch materiaal. Doe dit in een dubbel verpakte plastic zak en breng deze zakken naar een asbestverwijderaar. Of informeer of u dit mag aanbieden in het plaatselijke containerpark. Na verwijdering van het organisch materiaal dient u de goot grondig na te spoelen. Zorg ervoor dat de goot steeds makkelijk en vlot het regenwater kan doen afvloeien naar het riool.

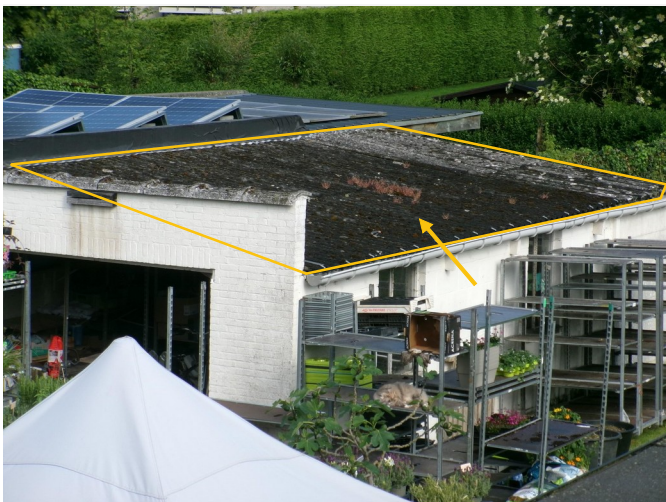
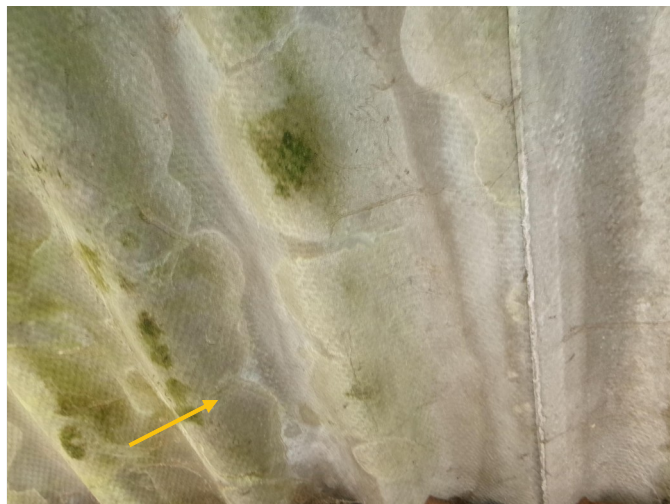
Het asbestmateriaal valt onder de mijlpaal van 2034.

Eindbeoordeling materiaalrisico	Verhoogd materiaalrisico en/of verhoogde kans op vezelvrijgave
---------------------------------	--

Gebondenheid	Categorie 1: hechtgebonden in oorsprong
Asbestsoort (vezeltype)	Crocidoliet aanwezig
Asbestconcentratie	Laag (< 50%)
Afschermingsgraad van het gehele materiaal	Geheel of deels vrij aan de buitenlucht
Toestand van het materiaal	Matig beschadigd, matig verweerd

Beschrijving	Asbestcement golfplaten
Omgeving	Buiten
Primaire drager	Schuin dak
Asbestmateriaal	Dak- en gevelbekleding - Golfplaat
Bindmiddel van asbestmateriaal	Cement
Gebondenheid op basis van bindmiddel	Hecht
Hoeveelheid (oppervlakte - aantal)	• 40,00 m ² - 1 stuk
Totale oppervlakte	40,00 m ²
Eenvoudig bereikbaar	Ja

- Zorg voor een veilig beheer. Vermijd het beschadigen van het asbestmateriaal. Controleer de toestand jaarlijks op wijzigingen.

- Eenvoudige handelingen: mag via doe-het-zelf of door werknemer(s) met opleidingsattest eenvoudige handelingen
Door aannemer met opleidingsattest en door grote oppervlakte en verwerking.
Dubbel verpakt afvoeren.

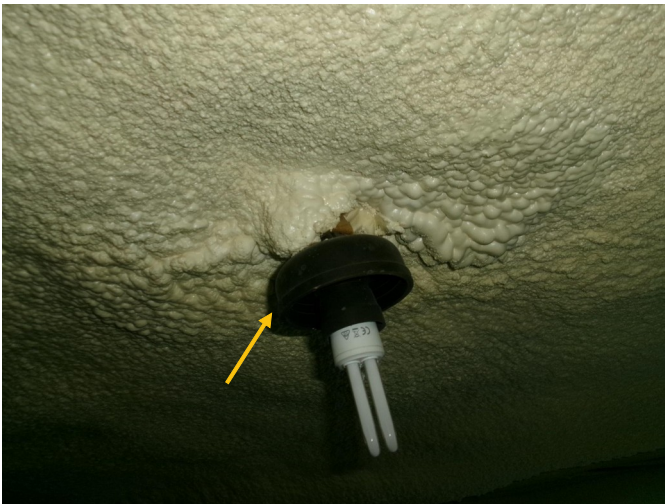
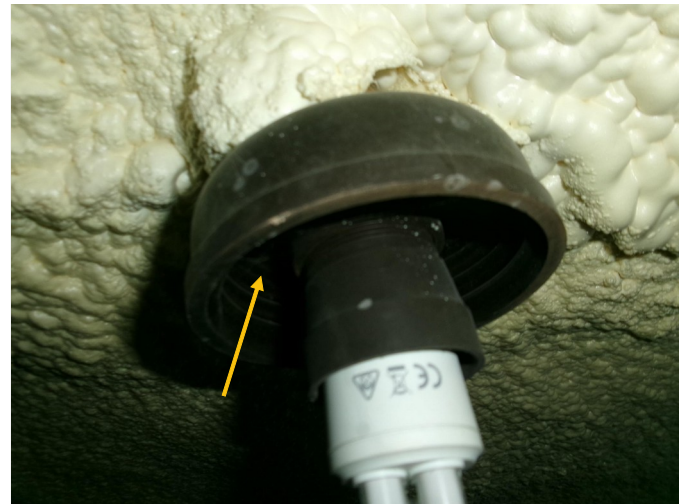
Het asbestmateriaal valt onder de mijlpaal van 2040.

Eindbeoordeling materiaalrisico	Verhoogd materiaalrisico en/of verhoogde kans op vezelvrijgave
---------------------------------	--

Gebondenheid	Categorie 1: hechtgebonden in oorsprong
Asbestsoort (vezeltype)	Crocidoliet aanwezig
Asbestconcentratie	Laag (< 50%)
Afschermingsgraad van het gehele materiaal	Geheel of deels (ook) vrij aan binnenluchtstromen
Toestand van het materiaal	Licht beschadigd, licht verweerd. Intact materiaal type Pical – asbestboard of categorie III 'gebondenheid'

Beschrijving	Bakeliet armatuur
Omgeving	Binnen
Primaire drager	Communicatie en elektrische infrastructuur en uitrusting
Asbestmateriaal	Plaat, paneel, tablet - Type Bakeliet
Bindmiddel van asbestmateriaal	Kunststof of -hars
Gebondenheid op basis van bindmiddel	Hecht
Hoeveelheid (oppervlakte - dikte - aantal)	• 0,10 m ² - 1,00 cm - 1 stuk
Totaal volume	0,001 m ³

- Zorg voor een veilig beheer. Vermijd het beschadigen van het asbestmateriaal. Controleer de toestand jaarlijks op wijzigingen.

- Eenvoudige handelingen: mag via doe-het-zelf of door werknemer(s) met opleidingsattest eenvoudige handelingen
Bakeliet kan altijd asbest bevatten, deze armaturen kan men best voorzichtig losschroeven en dubbel verpakt afvoeren.

Let op ! Vermijd breuken/beschadigen en gebruik geen sneldraaiend gereedschap.

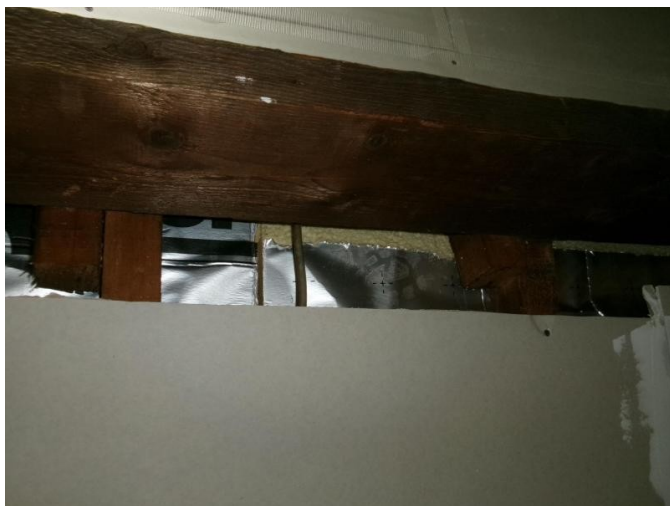
Het dak is volledig vernieuwd, oud dak is weggehaald. Nieuwe leien en geïsoleerd aan de binnenzijde en afgewerkt met Gyproc.

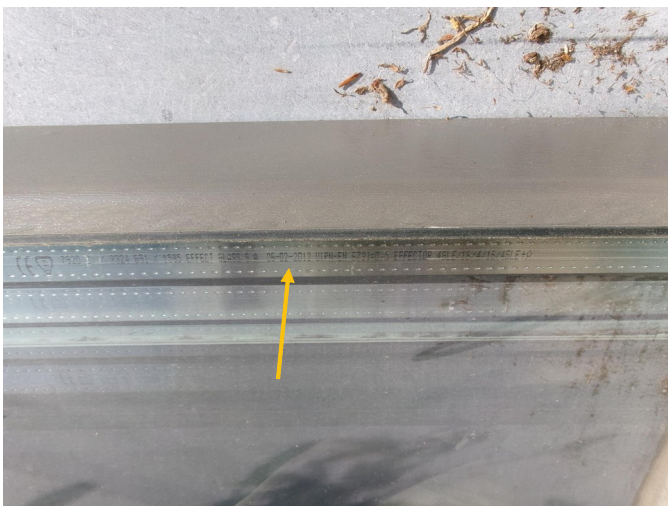
Tijdens inspectiebezoek werden er foto's voorgelegd van de verbouwings- renovatiewerken in het jaar 2012. De totale woning werd gestript en volledig vernieuwd (nieuwe vloeren, pleisterwerken, ramen, deuren, ...). Dit blijkt uit de getoonde foto's.

Op sommige plaatsen werd de oude pleisterlaag niet weggenomen. Op deze plaatsen werden de staalnames pleisterwerk uitgevoerd. Zie hiervoor de specifieke bronfiche.

De kelder is nog deels in originele toestand.

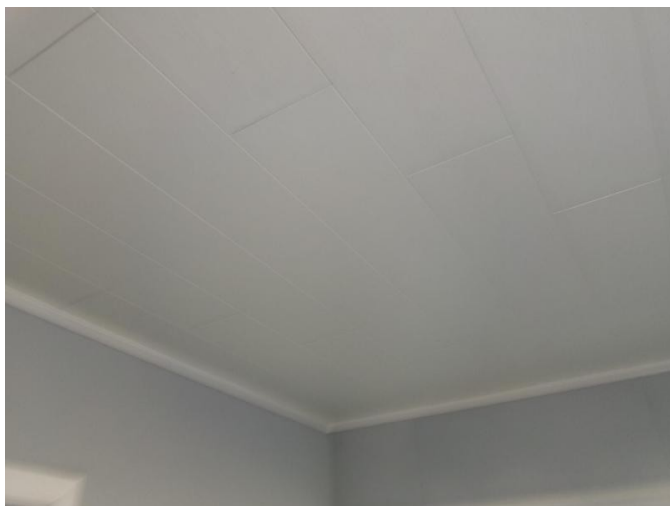
Het plafond bestaat uit gipsplaat, dit is nooit asbestverdacht.

Andere delen zijn afgewerkt met plafondtegels en/of PVC.

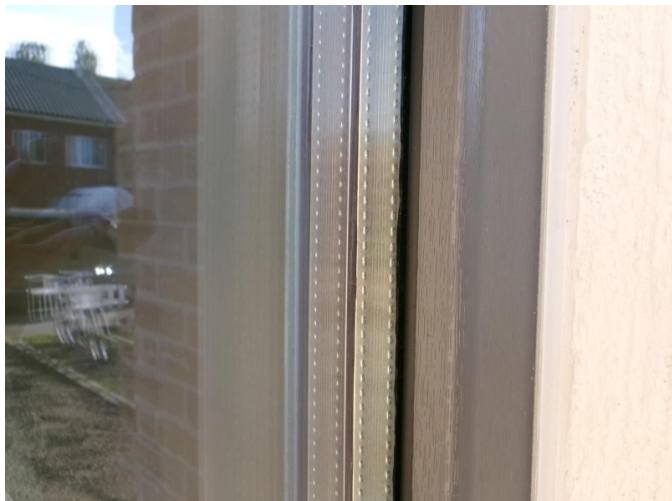
Fiche 8: Ramen met soepele kit, zowel binnen- als buitenzijde

De ramen zijn van een recent bouwjaar. Kit is soepel en/of rubber.

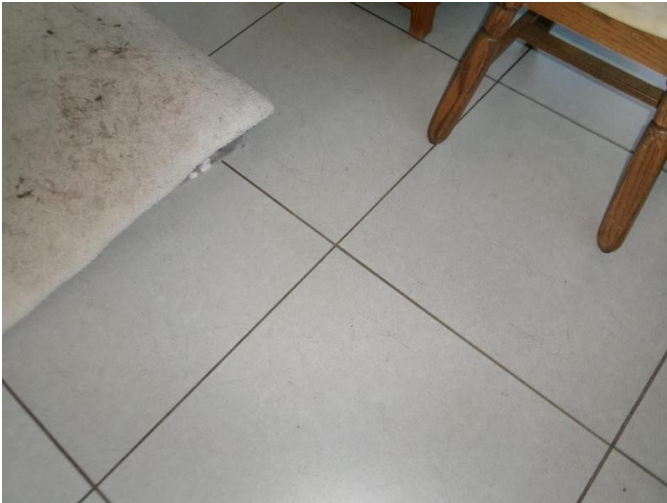
Vloertegels zijn intact. Deskundige kan geen uitspraak doen over de onderliggende lijm.

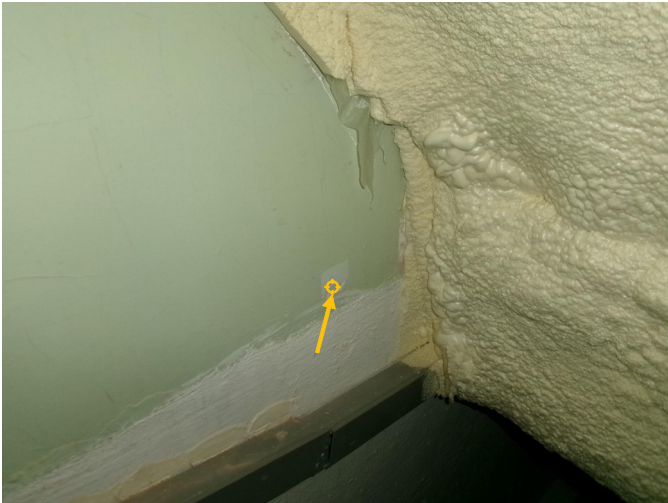
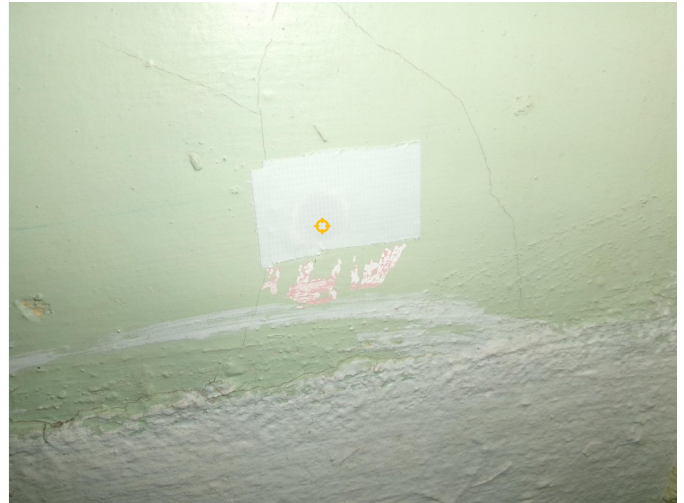
Geen asbest

#	Type	Referentie	Resultaat
10.1	Mengmonster	Staal 1	Geen asbest

Beschrijving	Bepleistering op de muren
Omgeving	Binnen
Primaire drager	Binnenwand
