Asbestinventarisatetest

Montystraat 20, 2590 Berlaar

Attestnummer : 20240905-000376.000

Uitgegeven op : 05.09.2024

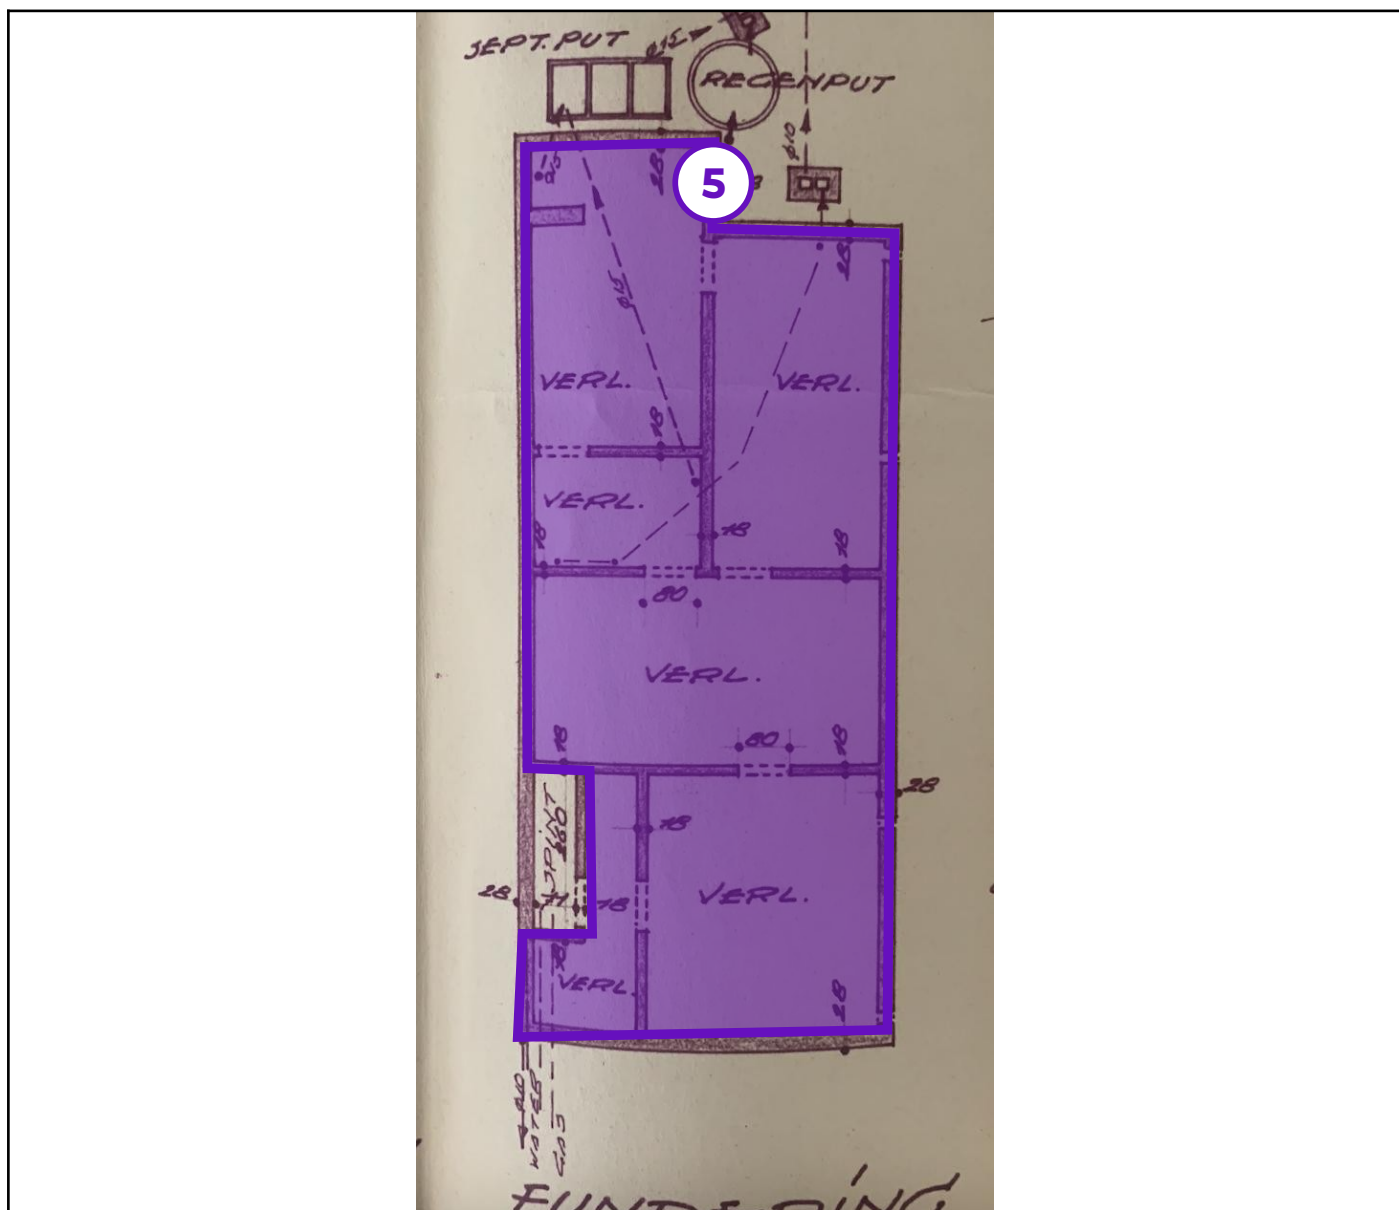
Plan 1.1: Fundering / Kruipkelder

Beschrijving	Type	Actie
5. Fundering / Kruipkelder	Beperking	-

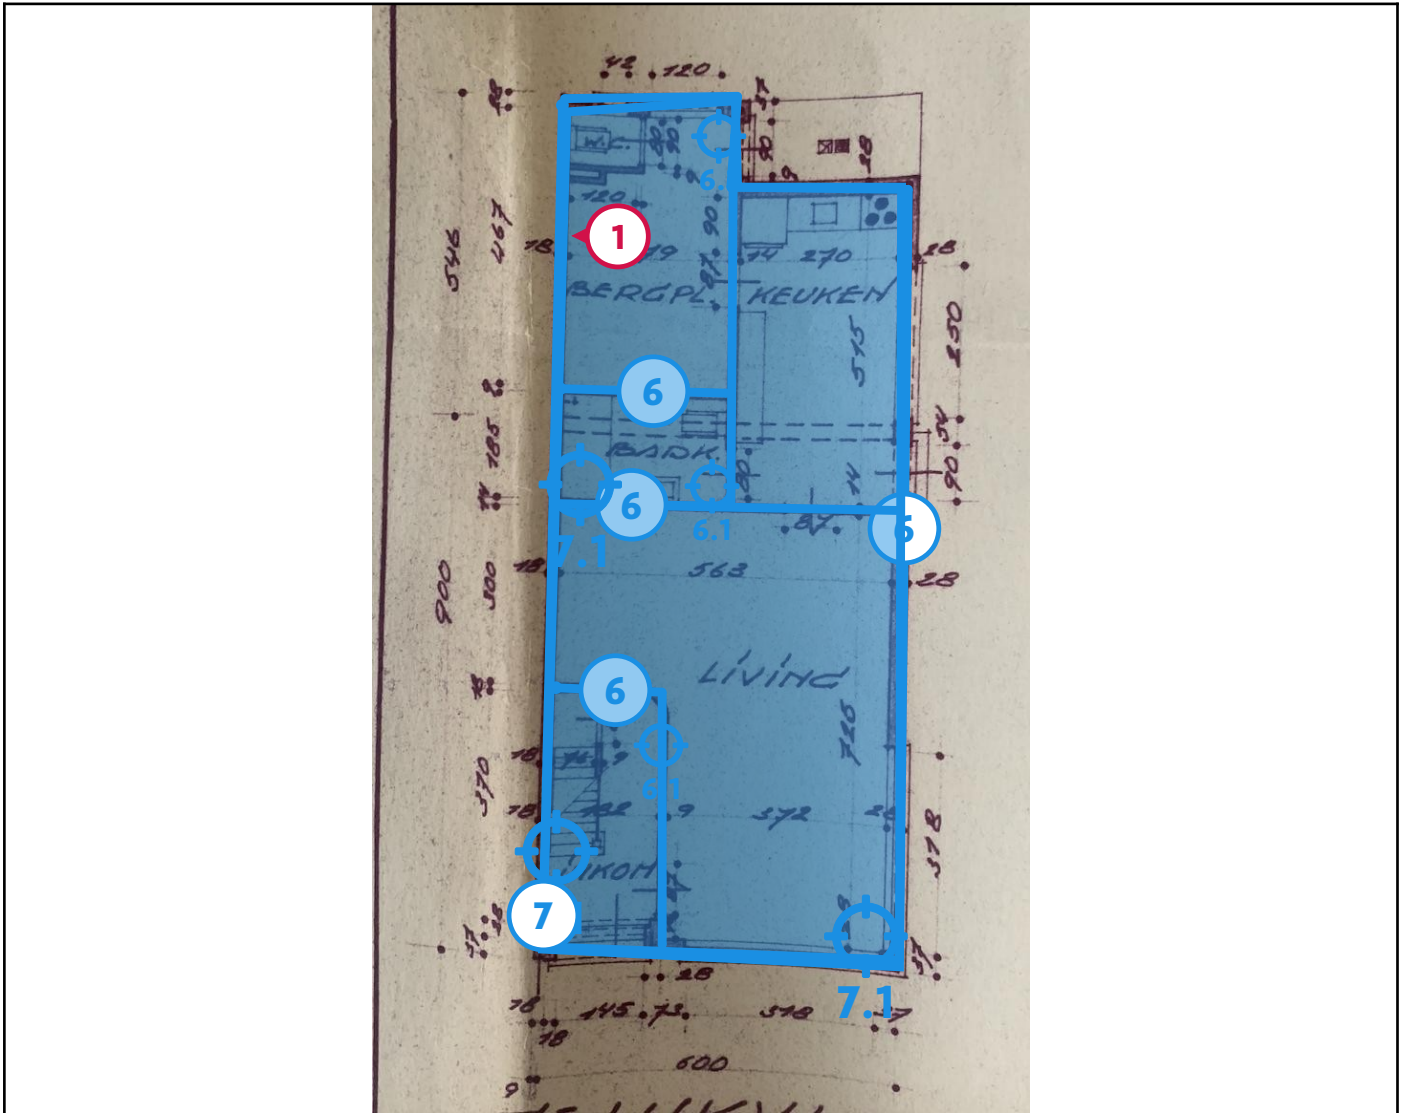
Plan 1.2: Gelijkvloers

Beschrijving	Type	Actie
1. leidingisolatie	Asbestmateriaal	Dringend verwijderen
6. pleister muur	Geen asbest	-
6.1 Code: M01	Mengmonster	-
7. pleister plafond	Geen asbest	-
7.1 Code: M02	Mengmonster	-

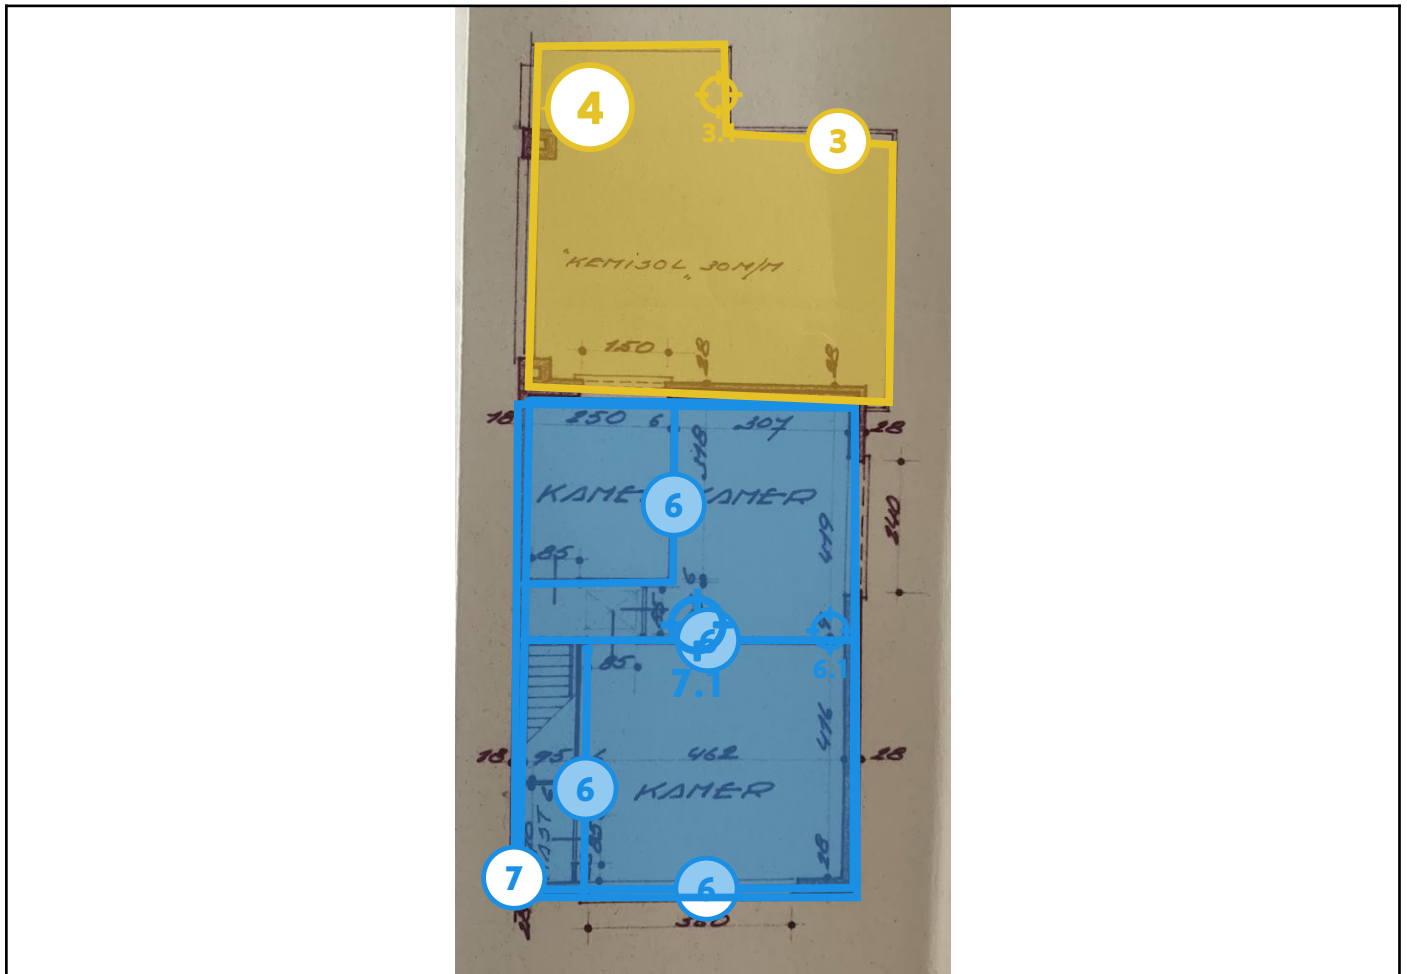
Plan 1.3: 1ste verdieping

Beschrijving	Type	Actie
3. roofing	Asbestmateriaal	Zorgvuldig beheren
3.1 Code: M03	Puntmonster	-
4. cementbuis	Asbestmateriaal	Zorgvuldig beheren
6. pleister muur	Geen asbest	-
6.1 Code: M01	Mengmonster	-
7. pleister plafond	Geen asbest	-
7.1 Code: M02	Mengmonster	-

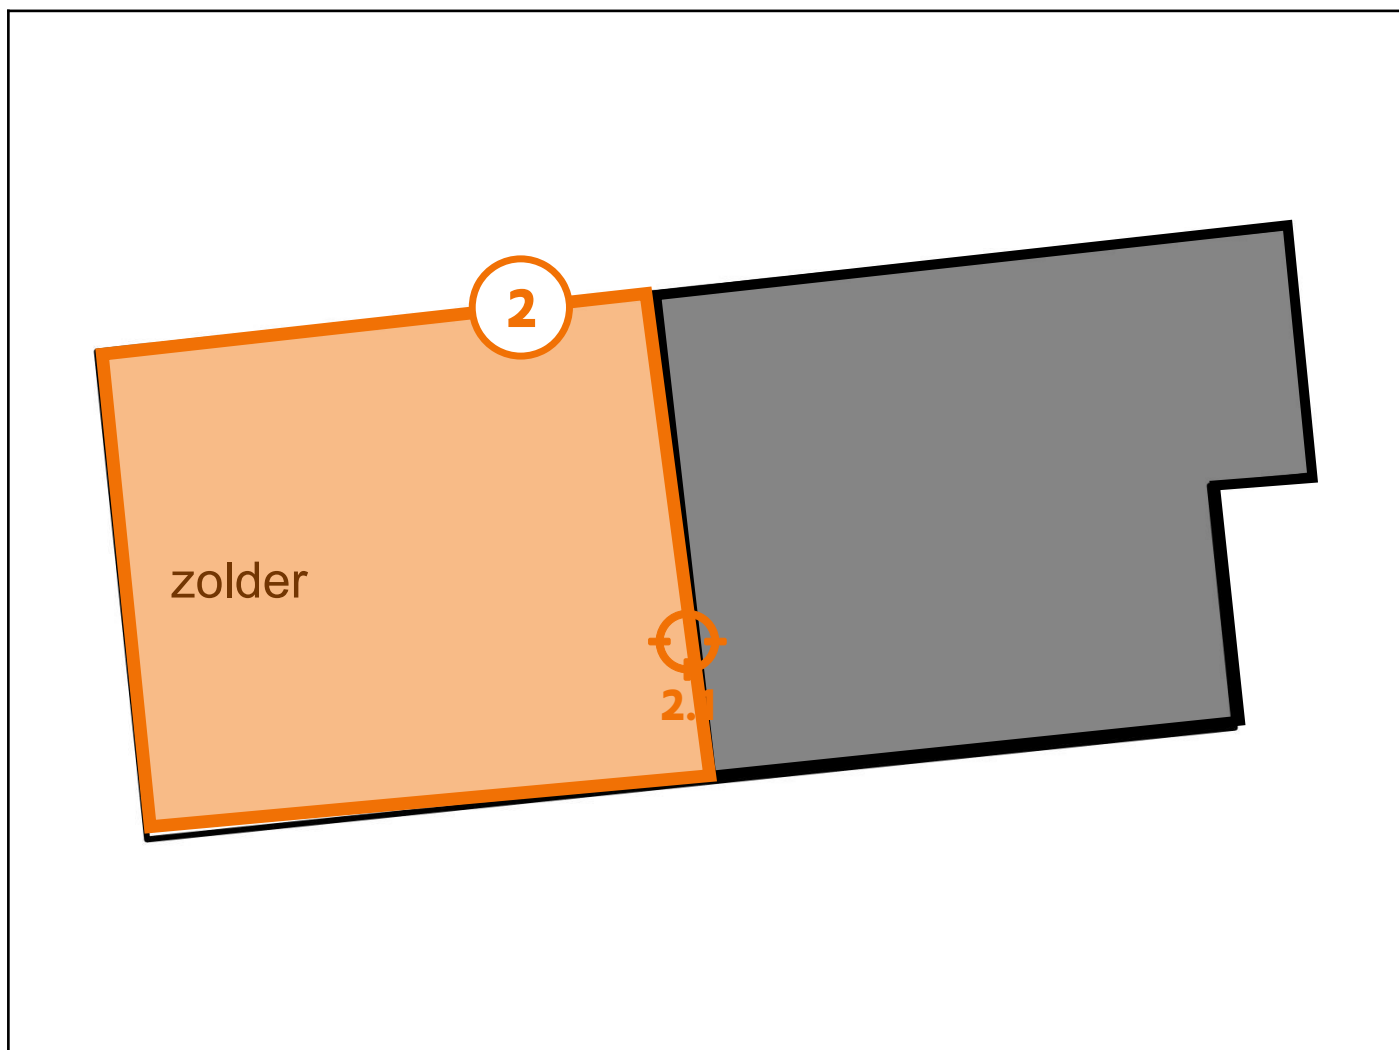
Plan 1.4: Zolder

Beschrijving	Type	Actie
2. dakleien	Asbestmateriaal	Verwijderen
2.1 Code: M05	Puntmonster	-

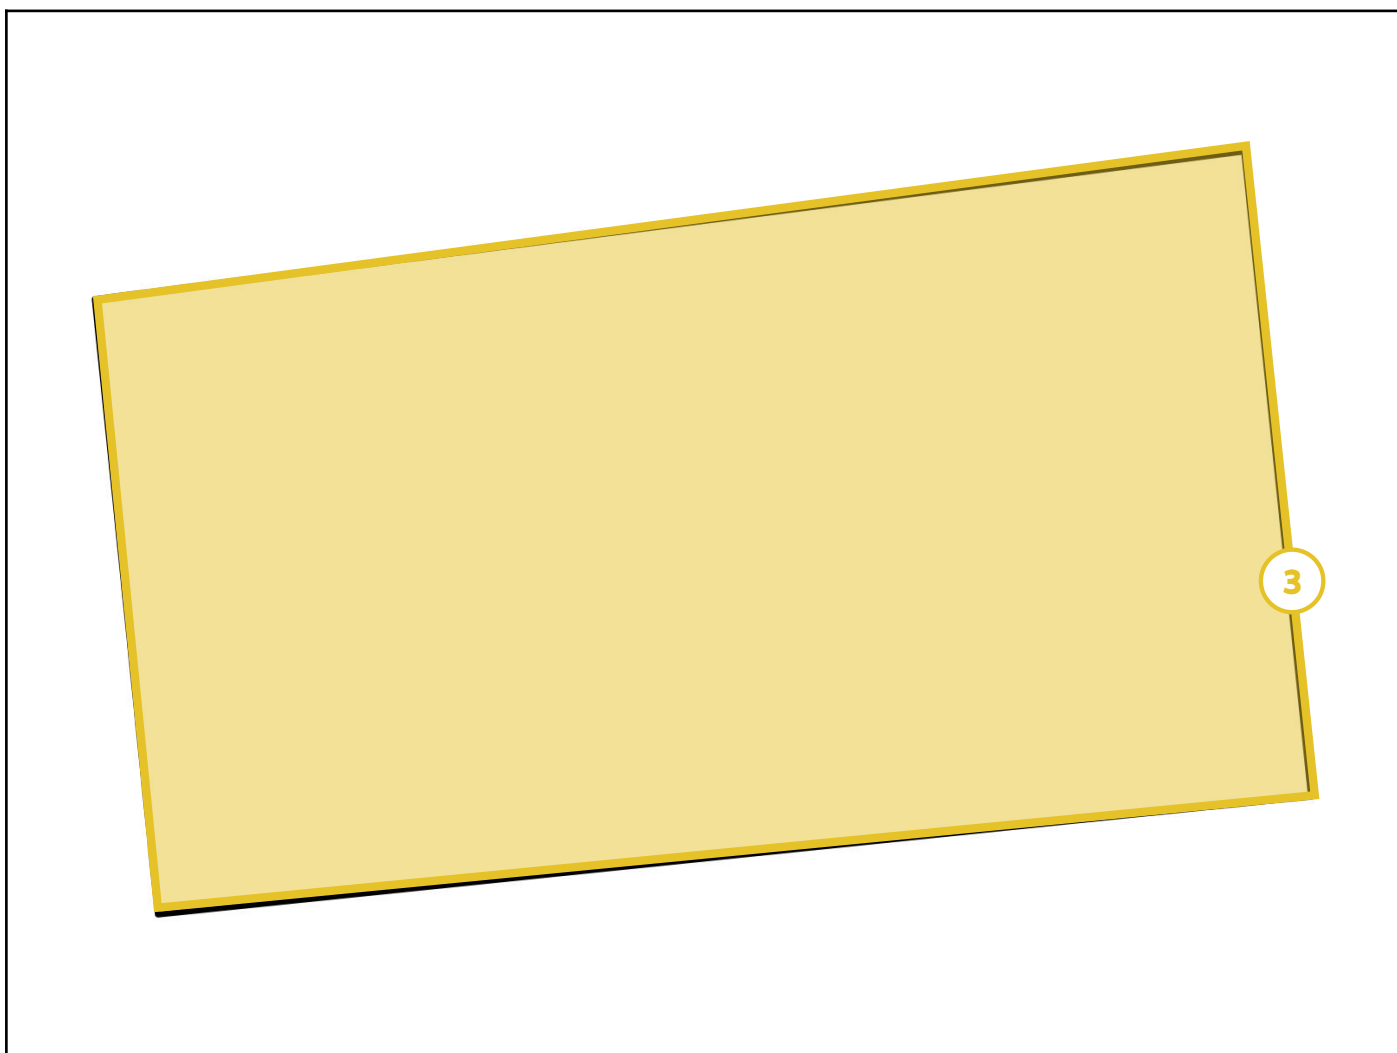
Plan 2.1: Garage plan

Beschrijving	Type	Actie
3. roofing	Asbestmateriaal	Zorgvuldig beheren

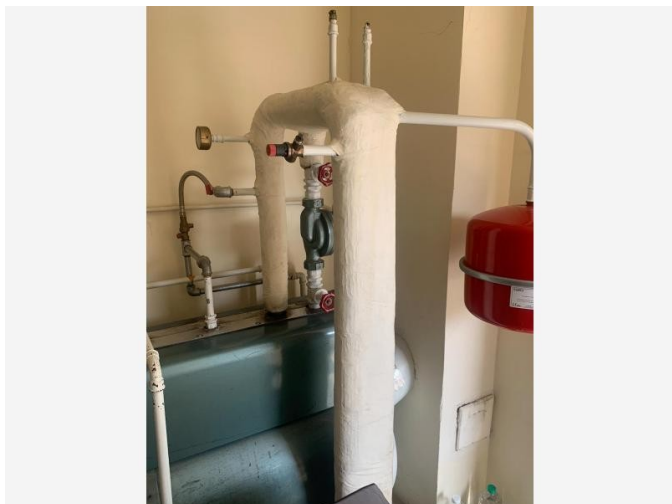
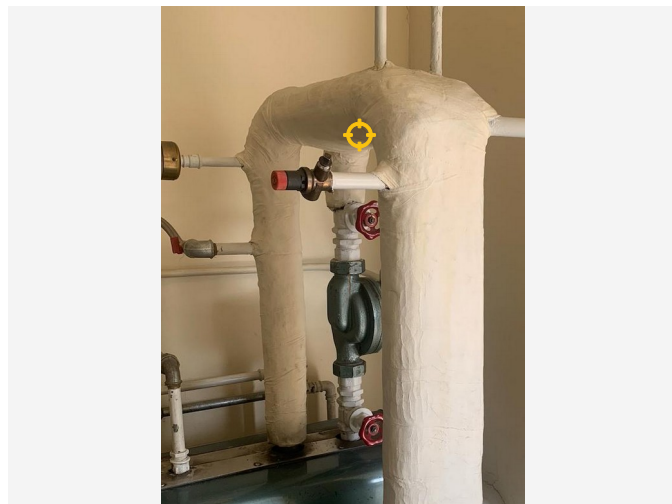
Het asbestmateriaal valt onder de mijlpaal van 2034.

Eindbeoordeling materiaalrisico	Hoog materiaalrisico en/of hoge kans op vezelvrijgave
---------------------------------	---

Gebondenheid	Categorie 2: niet-hechtgebonden met matrix
Asbestsoort (vezeltype)	Amfibool aanwezig, uitgezonderd crocidoliet
Asbestconcentratie	Hoog ($\geq 50\%$)
Afschermingsgraad van het gehele materiaal	Geheel of deels (ook) vrij aan binnenluchtstromen
Toestand van het materiaal	Licht beschadigd, licht verweerd. Intact calciumsilicaatmateriaal of categorie III 'gebondenheid'

#	Type	Referentie	Resultaat
1.1	Mengmonster	M04	Amosiet

Beschrijving	leidingisolatie
Omgeving	Binnen
Primaire drager	HVAC infrastructuur en uitrusting
Asbestmateriaal	In-situ afwerkingslagen - Thermische isolatie
Bindmiddel van asbestmateriaal	Gips - kalk
Gebondenheid op basis van bindmiddel	Niet-hechtgebonden
Hoeveelheid (lengte - omtrek - dikte - aantal)	<ul style="list-style-type: none">• 3,00 m - 50,00 cm - 4,00 cm - 1 stuk
Totaal volume	0,06 m ³
Eenvoudig bereikbaar	Ja
Bevestigingswijze	<ul style="list-style-type: none">• Verlijmd, ingegoten, versmeerd
Identificatiemethode	Vaststelling met monstername
Destructieve handeling voor identificatie	Nee

Dringend verwijderen

- Zorg voor een veilig beheer. Vermijd het beschadigen van het asbestmateriaal. Controleer de toestand jaarlijks op wijzigingen.
- Zorg voor een veilig beheer en verwijder dit asbestmateriaal wanneer het bij werken eenvoudig bereikbaar wordt. Controleer de toestand jaarlijks op wijzigingen.
- Verwijder dit asbestmateriaal zo snel mogelijk. Volg de toestand goed op.

- Hermetische zone (erkend asbestverwijderaar)
Leidingisolatie altijd hermetische zone door erkend asbestverwijderaar.

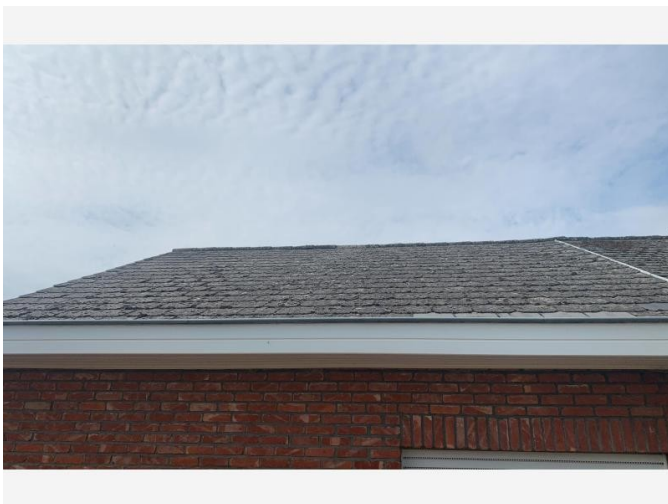
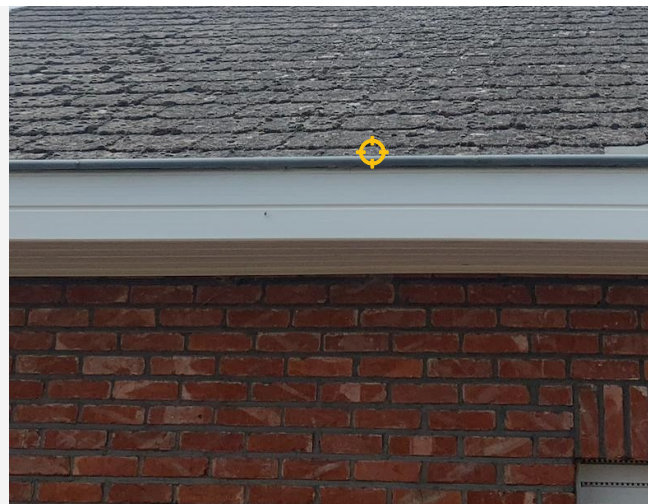
Het asbestmateriaal valt onder de mijlpaal van 2034.

Eindbeoordeling materiaalrisico	Verhoogd materiaalrisico en/of verhoogde kans op vezelvrijgave
---------------------------------	--

Gebondenheid	Categorie 1: hechtgebonden in oorsprong
Asbestsoort (vezeltype)	Alleen chrysotiel
Asbestconcentratie	Laag (< 50%)
Afschermingsgraad van het gehele materiaal	Geheel of deels vrij aan de buitenlucht
Toestand van het materiaal	Matig beschadigd, matig verweerd

#	Type	Referentie	Resultaat
2.1	Puntmonster	M05	Chrysotiel

Beschrijving	dakleien
Omgeving	Buiten
Primaire drager	Schuin dak
Asbestmateriaal	Dak- en gevelbekleding - Lei, shingle
Bindmiddel van asbestmateriaal	Cement
Gebondenheid op basis van bindmiddel	Hecht
Hoeveelheid (oppervlakte - aantal)	<ul style="list-style-type: none">• 50,00 m² - 1 stuk
Totale oppervlakte	50,00 m ²
Eenvoudig bereikbaar	Ja
Bevestigingswijze	<ul style="list-style-type: none">• Geklemd
Identificatiemethode	Vaststelling met monstername
Destructieve handeling voor identificatie	Nee

Verwijderen

- Zorg voor een veilig beheer. Vermijd het beschadigen van het asbestmateriaal. Controleer de toestand jaarlijks op wijzigingen.
- Zorg voor een veilig beheer en verwijder dit asbestmateriaal wanneer het bij werken eenvoudig bereikbaar wordt. Controleer de toestand jaarlijks op wijzigingen.
- Verwijder dit asbestmateriaal zo snel mogelijk. Volg de toestand goed op.

- Eenvoudige handelingen: mag via doe-het-zelf of door werknemer(s) met opleidingsattest eenvoudige handelingen
U mag deze toepassing zelf verwijderen, inachtneming van de nodige veiligheidsmaatregelen.

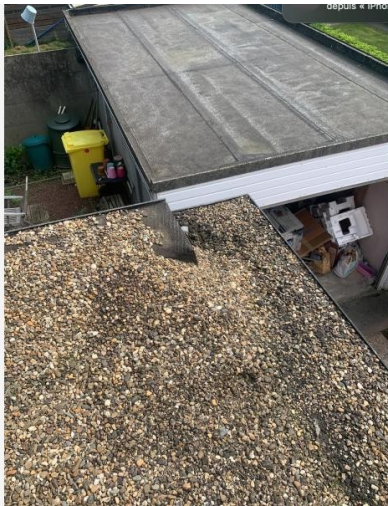
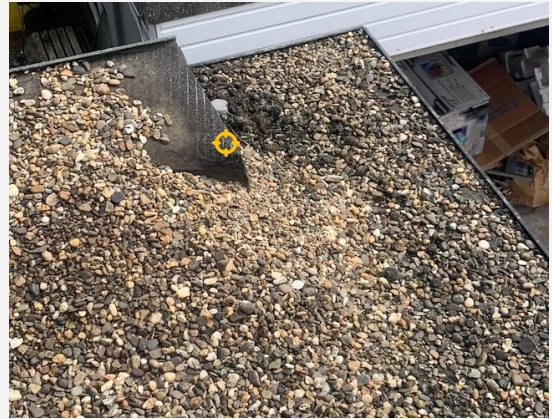
Het asbestmateriaal valt onder de mijlpaal van 2040.

Roofing is niet-asbesthoudend.

Wel de bovenste laag, stof, waarschijnlijk afkomstig van het dak (leien).

Eindbeoordeling materiaalrisico	Laag materiaalrisico en/of verlaagde kans op vezelvrijgave
---------------------------------	--

Gebondenheid	Categorie 1: hechtgebonden in oorsprong
Asbestsoort (vezeltype)	Alleen chrysotiel
Asbestconcentratie	Laag (< 50%)
Afschermingsgraad van het gehele materiaal	Geheel of deels vrij aan de buitenlucht
Toestand van het materiaal	Licht beschadigd, licht verweerd. Intact calciumsilicaatmateriaal of categorie III 'gebondenheid'

#	Type	Referentie	Resultaat
3.1	Puntmonster	M03	Chrysotiel

Beschrijving	roofing
Omgeving	Buiten
Primaire drager	Plat dak
Asbestmateriaal	Dak- en gevelbekleding - Roofing
Bindmiddel van asbestmateriaal	Bitumen (roofing, teer, asfalt)
Gebondenheid op basis van bindmiddel	Hecht
Hoeveelheid (oppervlakte - aantal)	<ul style="list-style-type: none">• 20,00 m² - 1 stuk• 22,00 m² - 1 stuk
Totale oppervlakte	42,00 m ²
Eenvoudig bereikbaar	Ja
Bevestigingswijze	<ul style="list-style-type: none">• Verlijmd, ingegoten, versmeerd
Identificatiemethode	Vaststelling met monsternamen
Destructieve handeling voor identificatie	Nee

Zorgvuldig beheren

- Zorg voor een veilig beheer. Vermijd het beschadigen van het asbestmateriaal. Controleer de toestand jaarlijks op wijzigingen.
- Zorg voor een veilig beheer en verwijder dit asbestmateriaal wanneer het bij werken eenvoudig bereikbaar wordt. Controleer de toestand jaarlijks op wijzigingen.

- Eenvoudige handelingen: enkel door erkend asbestverwijderaar
Enkel de bovenste laag van de roofing is asbesthoudend, zeer waarschijnlijk door het asbesthoudend dak (leien).

Gelieve een erkend asbestverwijderaar te contacteren om de asbestlaag te verwijderen.

En dit, nadat u de leien heeft verwijderd.

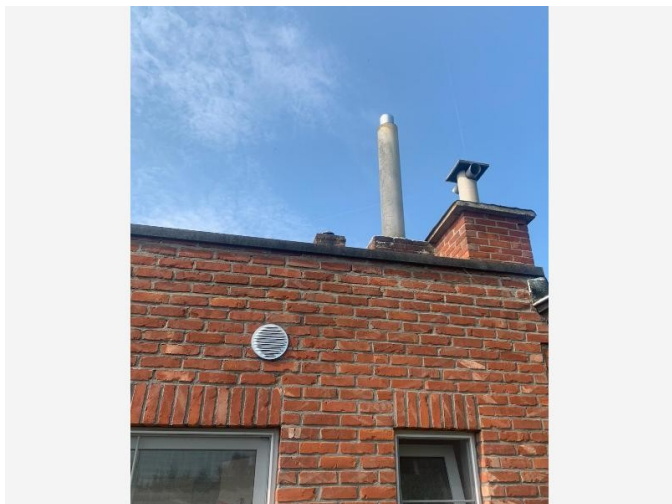
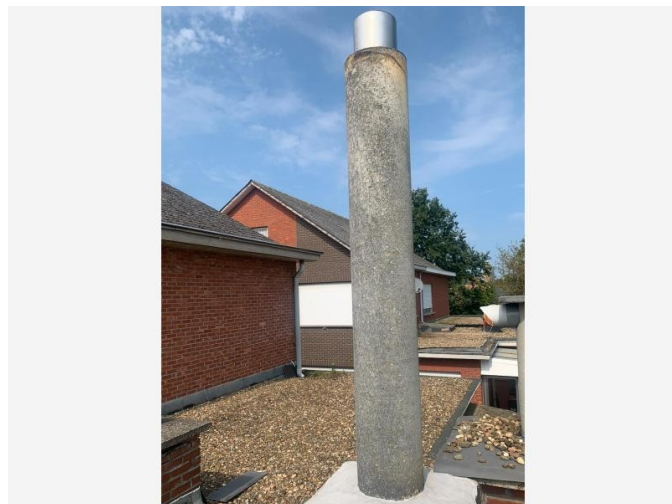
Het asbestmateriaal valt onder de mijlpaal van 2040.

Eindbeoordeling materiaalrisico	Laag materiaalrisico en/of verlaagde kans op vezelvrijgave
---------------------------------	--

Gebondenheid	Categorie 1: hechtgebonden in oorsprong
Asbestsoort (vezeltype)	Crocidoliet aanwezig
Asbestconcentratie	Laag (< 50%)
Afschermingsgraad van het gehele materiaal	Geheel of deels vrij aan de buitenlucht
Toestand van het materiaal	Licht beschadigd, licht verweerd. Intact calciumsilicaatmateriaal of categorie III 'gebondenheid'

Beschrijving	cementbuis
Omgeving	Buiten
Primaire drager	HVAC infrastructuur en uitrusting
Asbestmateriaal	Buis, koker, leiding, pijp, doorvoer
Bindmiddel van asbestmateriaal	Cement
Gebondenheid op basis van bindmiddel	Hecht
Hoeveelheid (lengte - omtrek - dikte - aantal)	<ul style="list-style-type: none">• 6,00 m - 50,00 cm - 2,00 cm - 1 stuk
Totaal volume	0,06 m ³
Eenvoudig bereikbaar	Ja
Bevestigingswijze	<ul style="list-style-type: none">• Geklemd
Identificatiemethode	Vaststelling zonder monstername
Destructieve handeling voor identificatie	Nee

Zorgvuldig beheren

- Zorg voor een veilig beheer. Vermijd het beschadigen van het asbestmateriaal. Controleer de toestand jaarlijks op wijzigingen.
- Zorg voor een veilig beheer en verwijder dit asbestmateriaal wanneer het bij werken eenvoudig bereikbaar wordt. Controleer de toestand jaarlijks op wijzigingen.

- Eenvoudige handelingen: enkel door erkend asbestverwijderaar
Gelet op de ligging en bereikbaarheid, kan het enkel door een erkend asbestverwijderaar weggehaald worden.

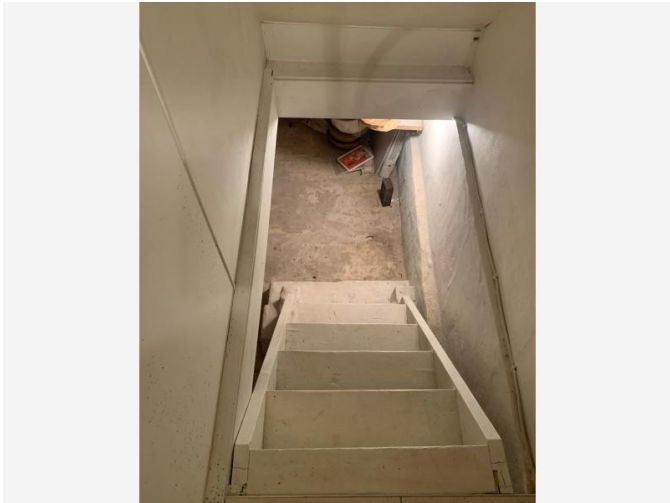
Situeringfoto

Permanente beperking

Reden: Het onderzoek kan niet uitgevoerd worden binnen de bepalingen van de Welzijnswet

Uitleg van de asbestdeskundige: hoogte is lager dan 1,5m

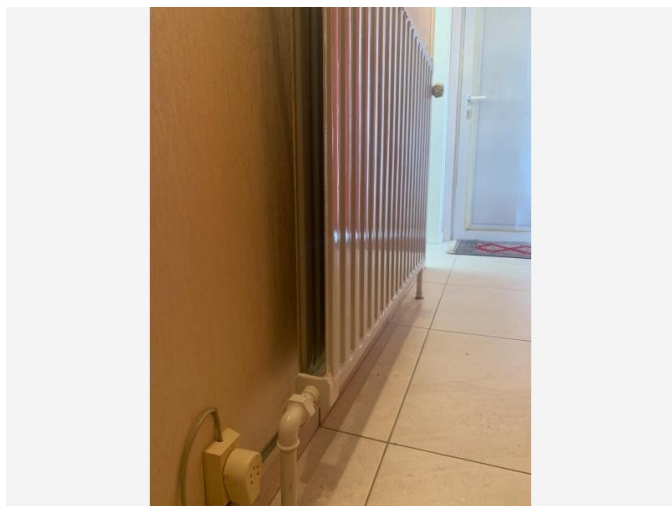
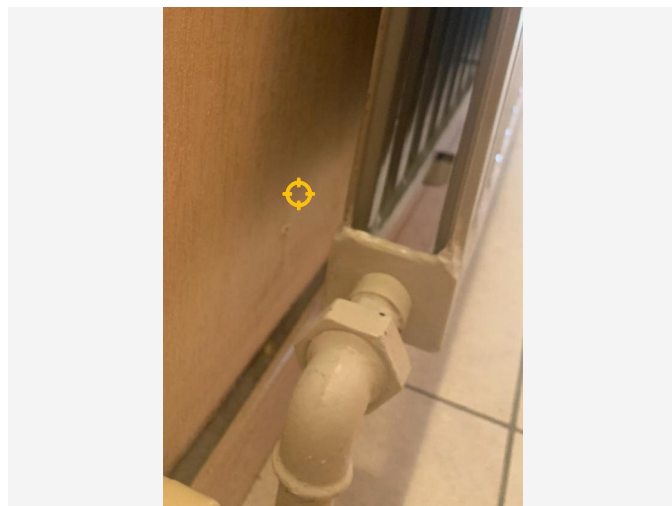
Geen asbest

#	Type	Referentie	Resultaat
6.1	Mengmonster	M01	Geen asbest

Beschrijving	pleister muur
Omgeving	Binnen
Primaire drager	Binnenwand
Bindmiddel van materiaal	Gips - kalk
Gebondenheid op basis van bindmiddel	Niet-hechtgebonden
Hoeveelheid (oppervlakte - dikte - aantal)	• 200,00 m ² - 2,00 cm - 1 stuk
Totaal volume	4,00 m ³
Identificatiemethode	Vaststelling met monstername
Destructieve handeling voor identificatie	Nee

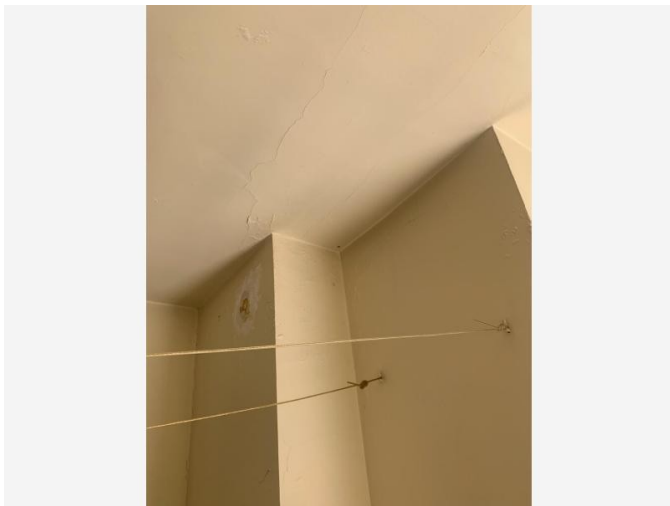
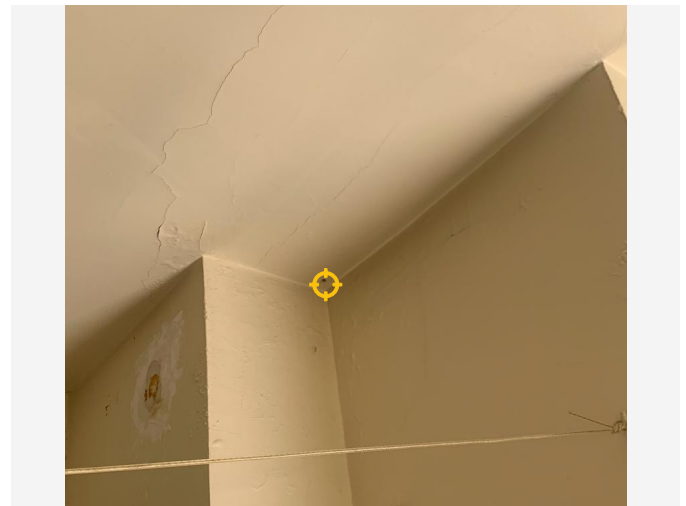
Geen asbest

#	Type	Referentie	Resultaat
7.1	Mengmonster	M02	Geen asbest

Beschrijving	pleister plafond
Omgeving	Binnen
Primaire drager	Plafond
Bindmiddel van materiaal	Gips - kalk
Gebondenheid op basis van bindmiddel	Niet-hechtgebonden
Hoeveelheid (oppervlakte - dikte - aantal)	• 150,00 m ² - 2,00 cm - 1 stuk
Totaal volume	3,00 m ³
Identificatiemethode	Vaststelling met monsternamen
Destructieve handeling voor identificatie	Nee
