# Asbestinventarisatetest

Oude Aarschotsebaan 15, 2221 Heist-op-den-Berg

Attestnummer : **20240629-000114.000**

Uitgegeven op : **29.06.2024**

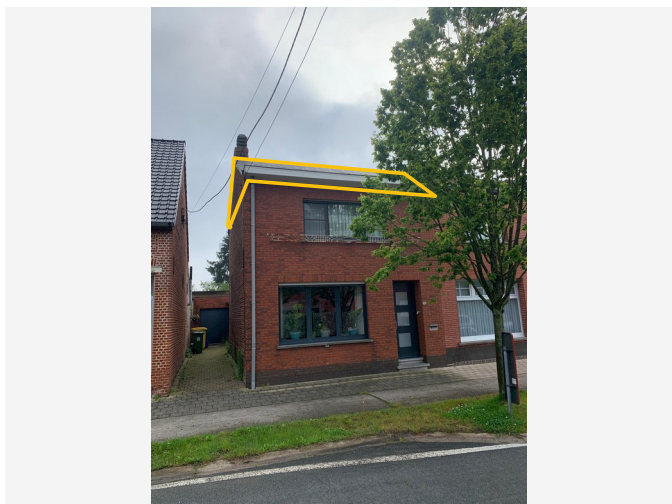
*Situeringfoto*

**Reden:** Geen toegangspoort/-luik.

**Uitleg van de asbestdeskundige:** De zolder is niet inspecteerbaar; geen toegang mogelijk.

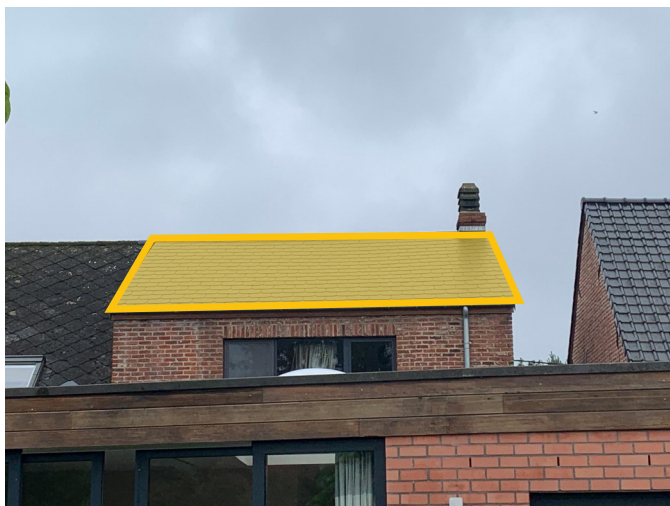
Vrije foto

Aangelegd in 2022.

Bewijsmateriaal : factuur

Identificatiemethode	Bewijsdocument
Primaire drager	Schuin dak
(Asbest)materiaal	Dak- en gevelbekleding - Lei, shingle
Bindmiddel	Cement
Gebondenheid bindmiddel	Hecht

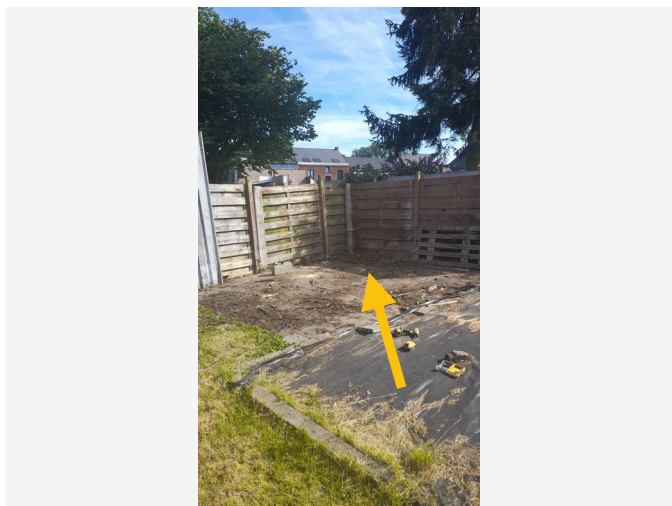
Vrije foto

Dak berging achteraan de tuin was asbestverdacht.

Deze werd op 29 juni 2024 verwijderd.

Identificatiemethode	Vaststelling & expertise (niet-asbestverdacht)
----------------------	--

Geen asbest

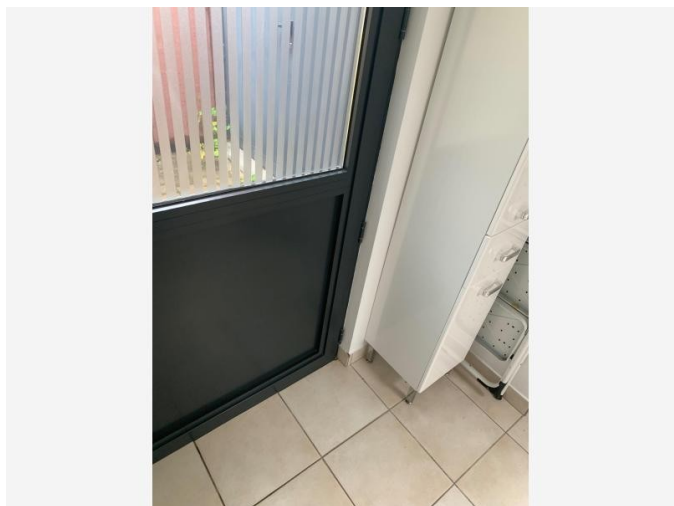
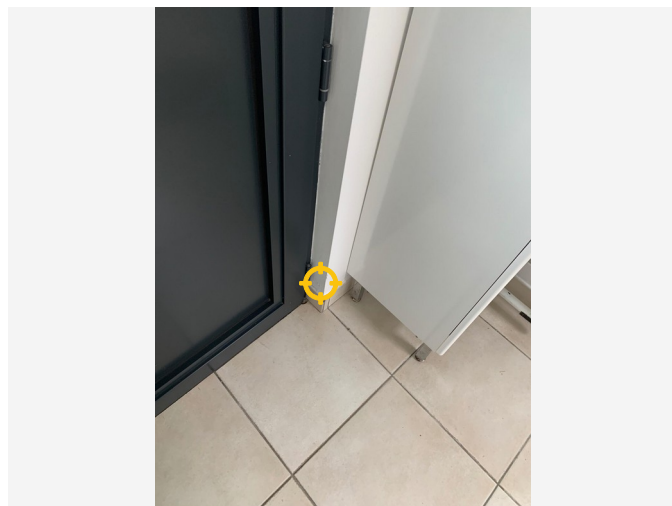
Geen asbest

#	Type	Referentie	Resultaat
4.1	Mengmonster	M01	Geen asbest

<b>Beschrijving</b>	pleister muur
<b>Omgeving</b>	Binnen
<b>Primaire drager</b>	Binnenwand
<b>Bindmiddel van materiaal</b>	Gips - kalk
<b>Gebondenheid op basis van bindmiddel</b>	Niet-hechtgebonden
<b>Hoeveelheid (oppervlakte - dikte - aantal)</b>	• 200,00 m <sup>2</sup> - 2,00 cm - 1 stuk
<b>Totaal volume</b>	4,00 m <sup>3</sup>
<b>Identificatiemethode</b>	Vaststelling met monstername
<b>Destructieve handeling voor identificatie</b>	Nee

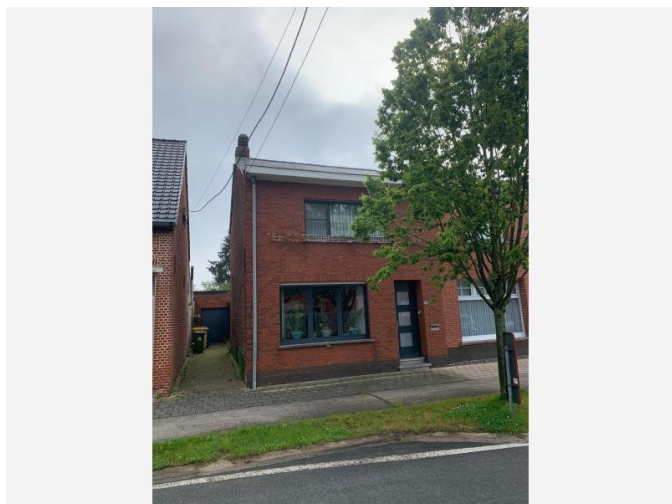
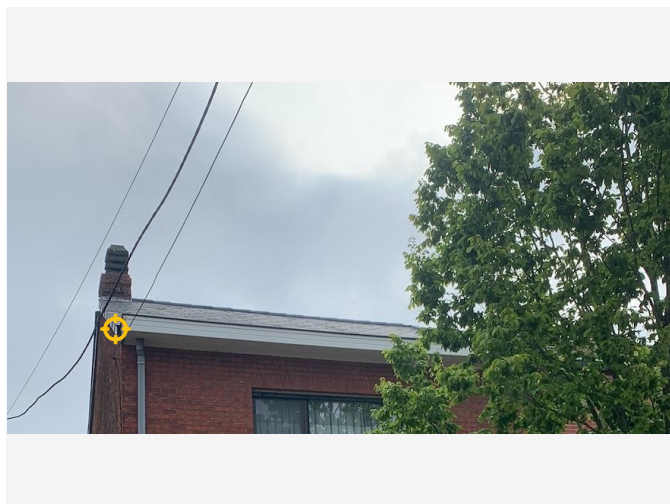
## Fiche 5: leien dak straatkant

Geen asbest

#	Type	Referentie	Resultaat
5.1	Puntmonster	M04	Geen asbest

Beschrijving	leien dak straatkant
Omgeving	Buiten
Primaire drager	Schuin dak
Bindmiddel van materiaal	Cement
Gebondenheid op basis van bindmiddel	Hecht
Hoeveelheid (oppervlakte - aantal)	• 20,00 m <sup>2</sup> - 1 stuk
Totale oppervlakte	20,00 m <sup>2</sup>
Identificatiemethode	Vaststelling met monsternamen
Destructieve handeling voor identificatie	Nee

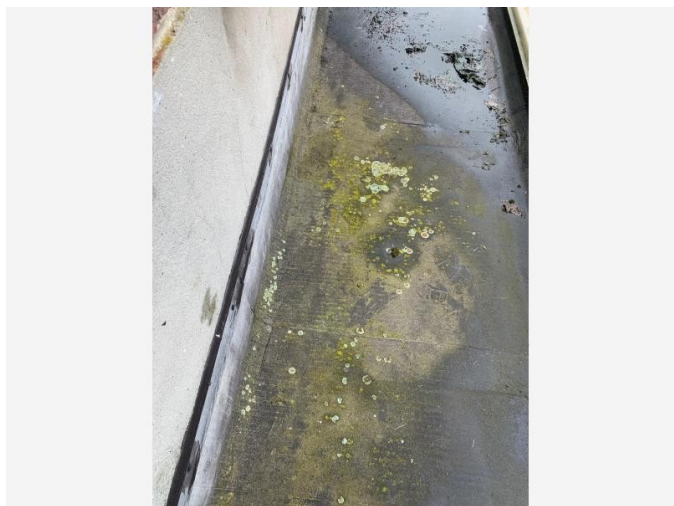
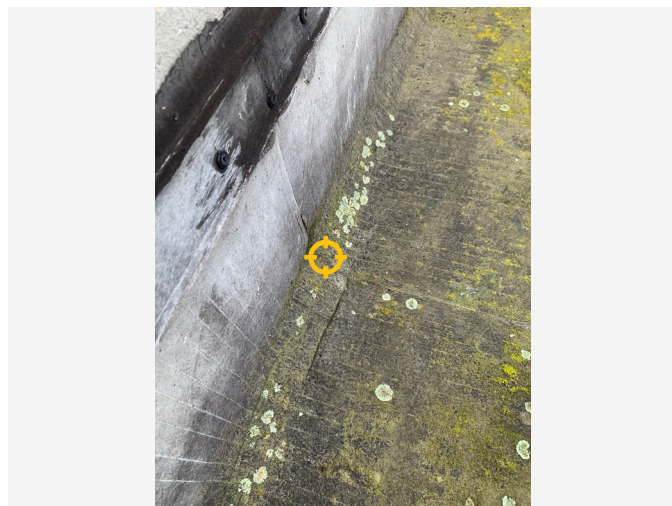
Geen asbest

#	Type	Referentie	Resultaat
6.1	Puntmonster	M03	Geen asbest

Beschrijving	roofing
Omgeving	Buiten
Primaire drager	Plat dak
Bindmiddel van materiaal	Bitumen (roofing, teer, asfalt)
Gebondenheid op basis van bindmiddel	Hecht
Hoeveelheid (oppervlakte - aantal)	• 40,00 m <sup>2</sup> - 1 stuk
Totale oppervlakte	40,00 m <sup>2</sup>
Identificatiemethode	Vaststelling met monsternamen
Destructieve handeling voor identificatie	Nee

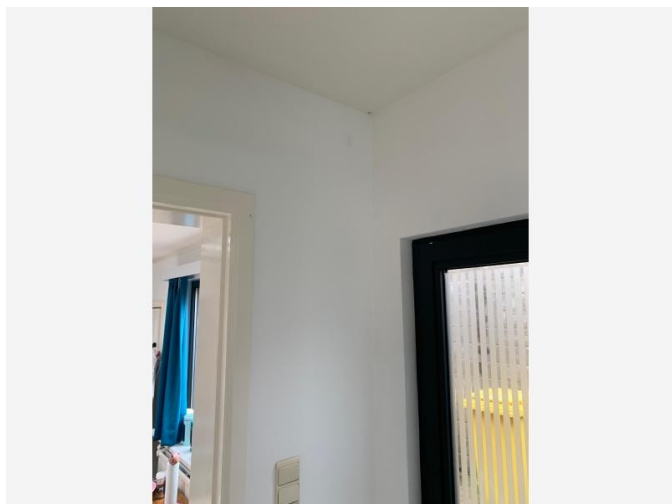
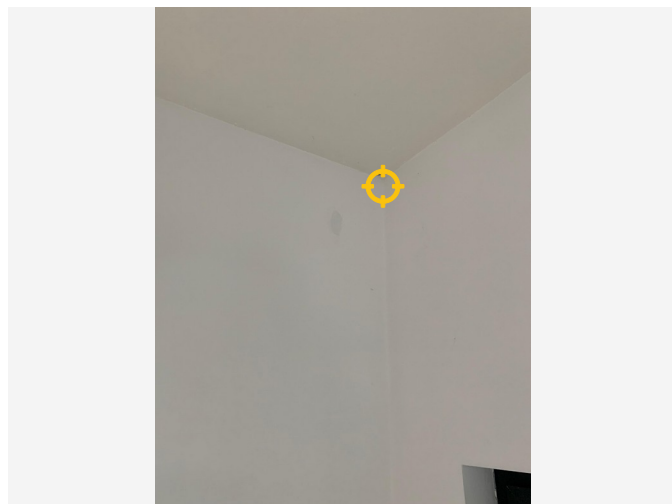
## Fiche 7: pleister plafond

Geen asbest

#	Type	Referentie	Resultaat
7.1	Mengmonster	M02	Geen asbest

<b>Beschrijving</b>	pleister plafond
<b>Omgeving</b>	Binnen
<b>Primaire drager</b>	Plafond
<b>Bindmiddel van materiaal</b>	Gips - kalk
<b>Gebondenheid op basis van bindmiddel</b>	Niet-hechtgebonden
<b>Hoeveelheid (oppervlakte - dikte - aantal)</b>	• 100,00 m <sup>2</sup> - 2,00 cm - 1 stuk
<b>Totaal volume</b>	2,00 m <sup>3</sup>
<b>Identificatiemethode</b>	Vaststelling met monsternamen
<b>Destructieve handeling voor identificatie</b>	Nee
