Asbestinventarisatetest

Veldenstraat 45, 2580 Putte

Attestnummer : 20240730-000163.000

Uitgegeven op : 30.07.2024

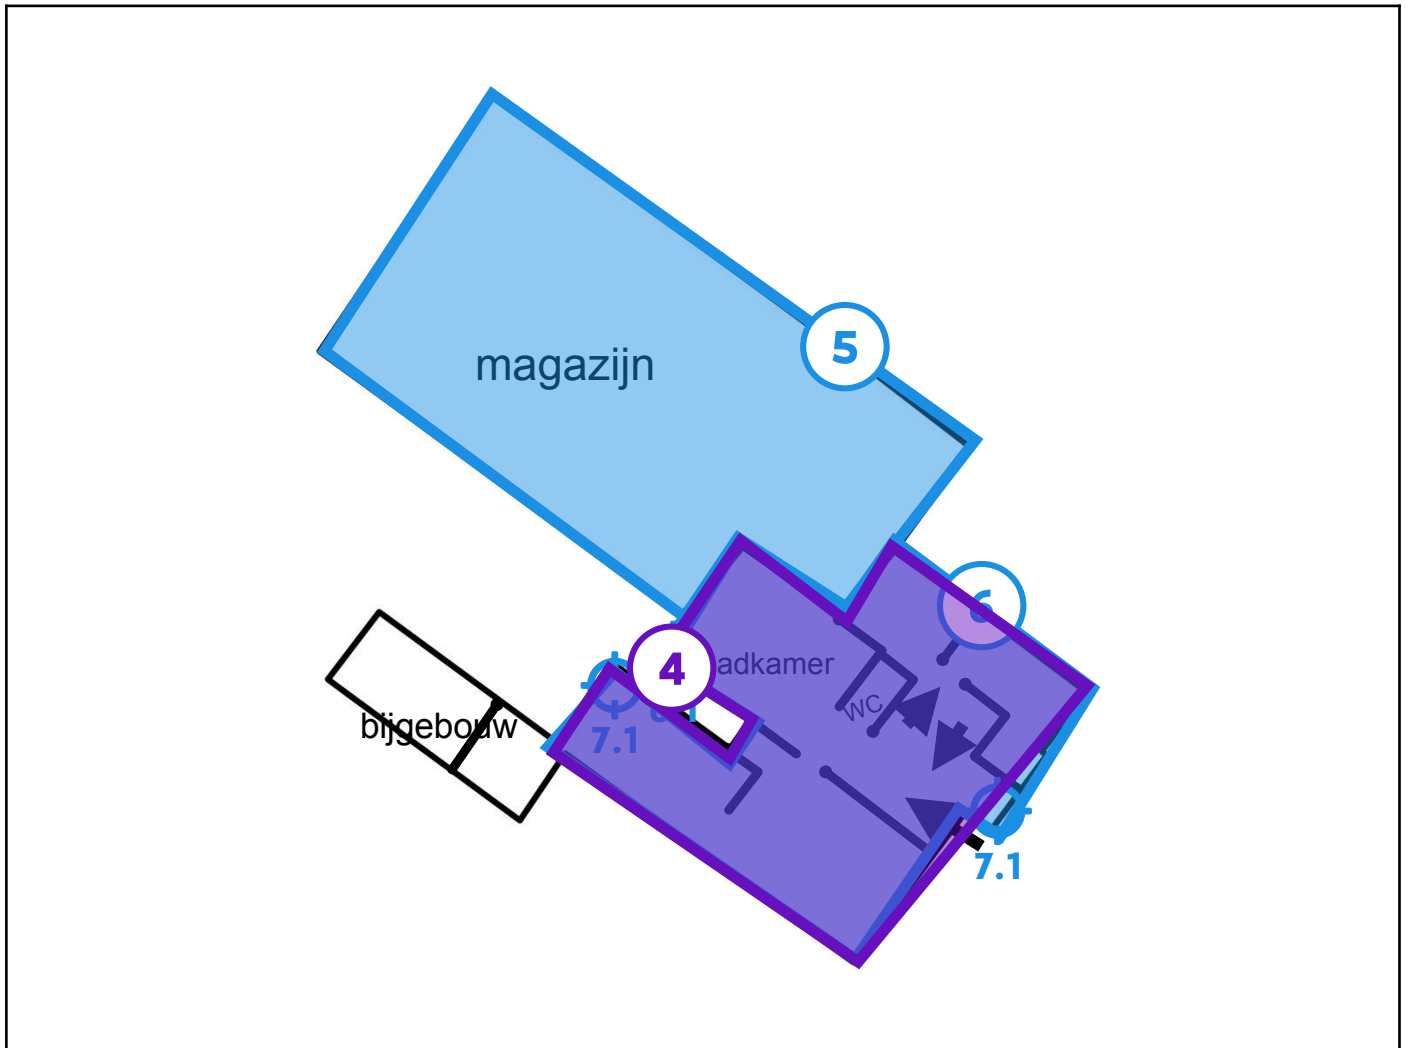
Plan 1.1: Gelijkvloers (boven)

Beschrijving	Type	Actie
4. vals plafond	Advies	-
5. roofing magazijn	Geen asbest	-
6. roofing hoofdbouwwerk	Geen asbest	-
6.1 Code: M02	Puntmonster	-
7. pleister muur	Geen asbest	-
7.1 Code: M01	Mengmonster	-

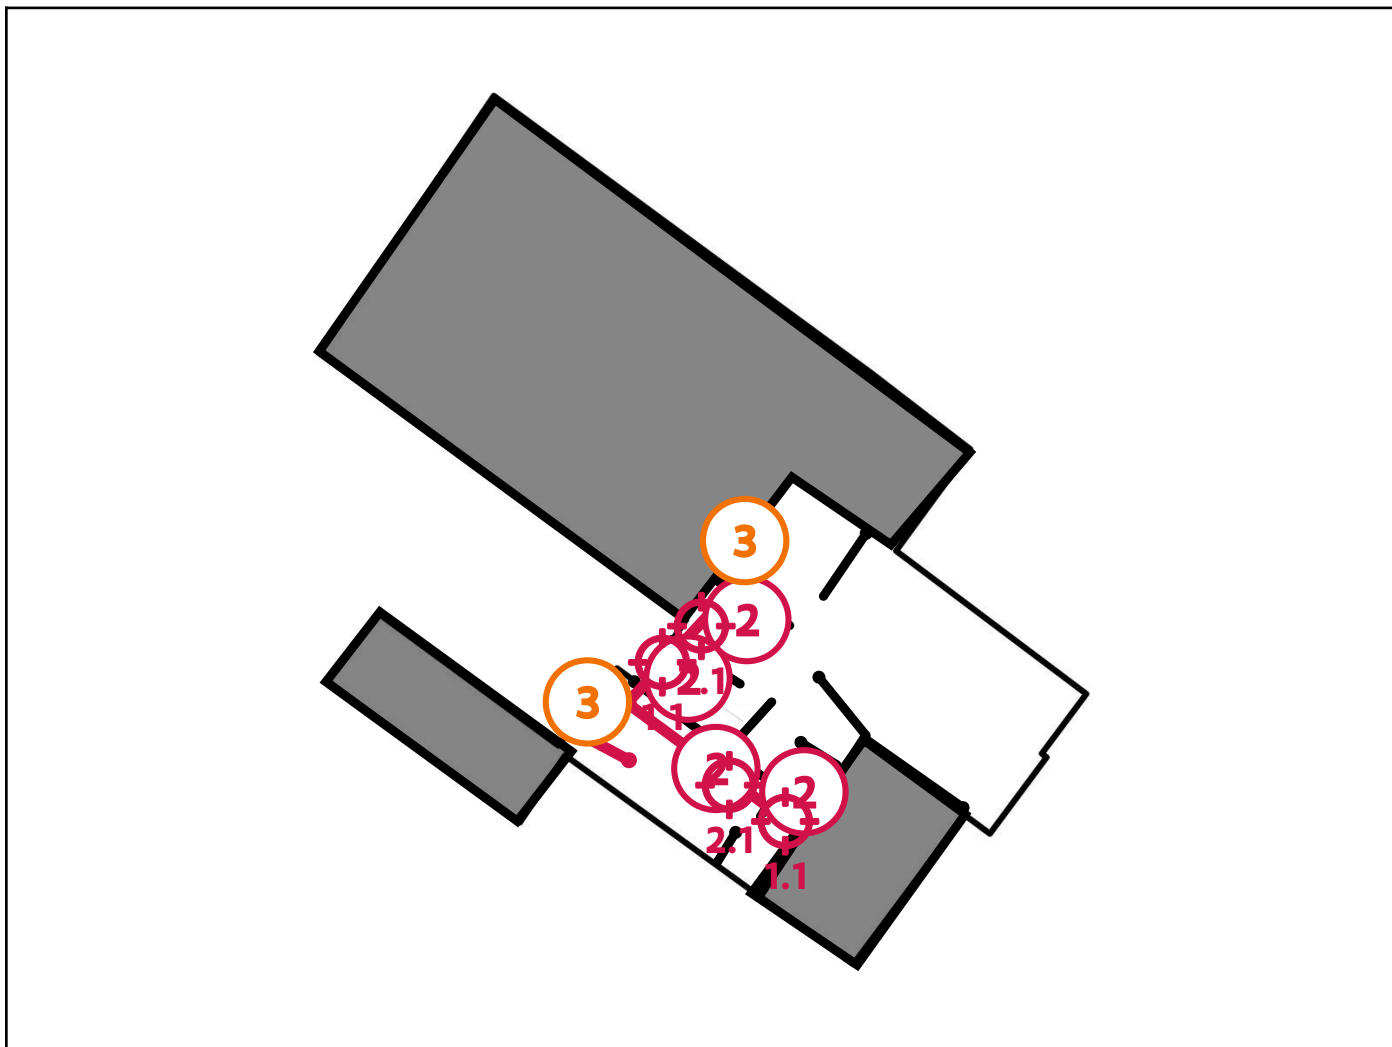
Plan 1.2: Gelijkvloers (beneden)

Beschrijving	Type	Actie
1. leidingisolatie (rechte stukken)	Asbestmateriaal	Dringend verwijderen
1.1 Code: M05	Mengmonster	-
2. leidingisolatie (bochten)	Asbestmateriaal	Dringend verwijderen
2.1 Code: M04	Mengmonster	-
3. blauwe deuren (2)	Asbestmateriaal	Verwijderen

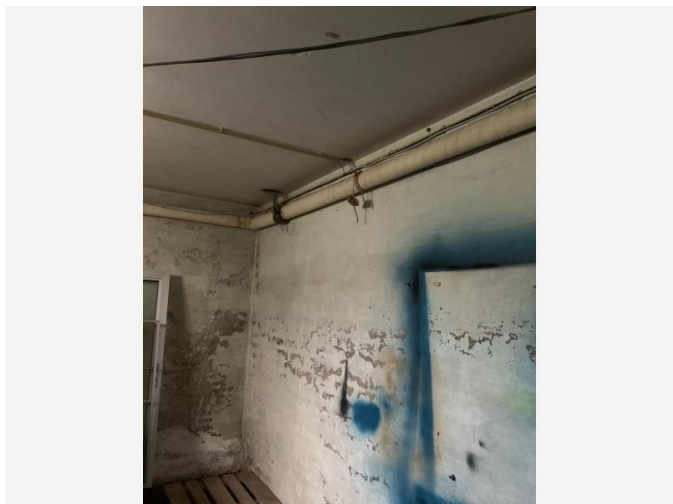
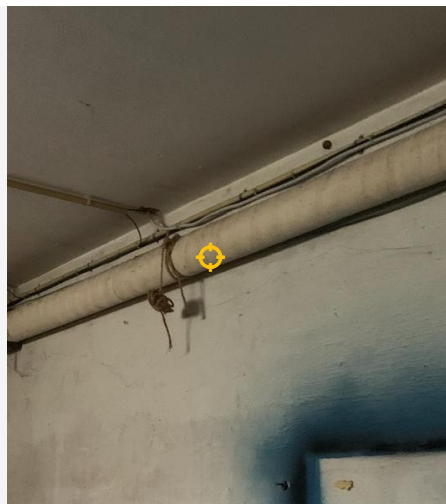
Eindbeoordeling materiaalrisico	Hoog materiaalrisico en/of hoge kans op vezelvrijgave
---------------------------------	---

Gebondenheid	Categorie 2: niet-hechtgebonden met matrix
Asbestsoort (vezeltype)	Crocidoliet aanwezig
Asbestconcentratie	Hoog ($\geq 50\%$)
Afschermingsgraad van het gehele materiaal	Geheel of deels (ook) vrij aan de binnenlucht
Toestand van het materiaal	Matig beschadigd, matig verweerd

#	Type	Referentie	Resultaat
1.1	Mengmonster	M05	Amosiet, Crocidoliet

Beschrijving	leidingisolatie (rechte stukken)
Omgeving	Binnen
Primaire drager	HVAC infrastructuur en uitrusting
Asbestmateriaal	In-situ afwerkingslagen - Thermische isolatie
Bindmiddel van asbestmateriaal	Gips - kalk
Gebondenheid op basis van bindmiddel	Niet-hechtgebonden
Hoeveelheid (lengte - omtrek - dikte - aantal)	<ul style="list-style-type: none">• 33,00 m - 50,00 cm - 3,00 cm - 1 stuk
Totaal volume	0,495 m ³
Eenvoudig bereikbaar	Ja
Bevestigingswijze	<ul style="list-style-type: none">• Verlijmd, ingegoten, versmeerd
Identificatiemethode	Vaststelling met monstername
Destructieve handeling voor identificatie	Nee

Dringend verwijderen

- Zorg voor een veilig beheer. Vermijd het beschadigen van het asbestmateriaal. Controleer de toestand jaarlijks op wijzigingen.
- Zorg voor een veilig beheer en verwijder dit asbestmateriaal wanneer het bij werken eenvoudig bereikbaar wordt. Controleer de toestand jaarlijks op wijzigingen.
- Verwijder dit asbestmateriaal zo snel mogelijk. Volg de toestand goed op.

- Hermetische zone (erkend asbestverwijderaar)
niet-hechtgebonden asbest: enkel door erkend asbestverwijderaar in hermetische zone.

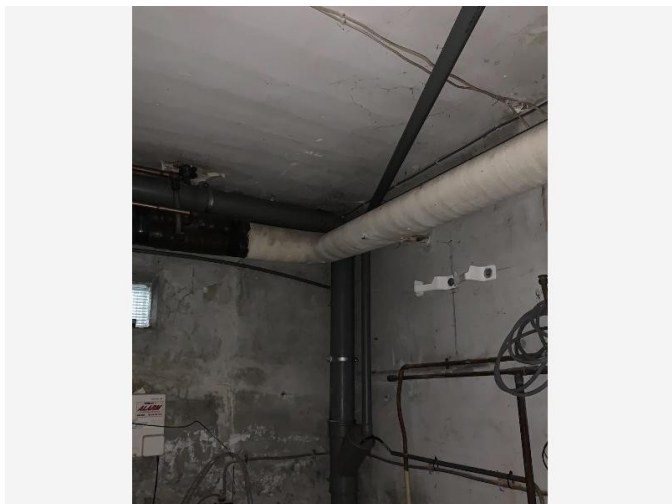
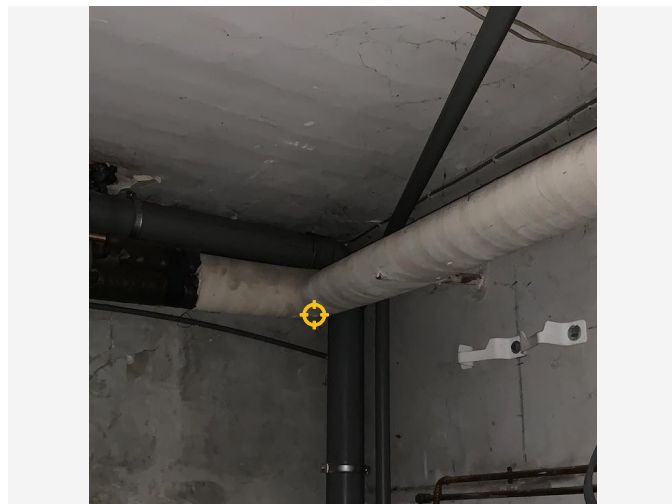
Eindbeoordeling materiaalrisico	Hoog materiaalrisico en/of hoge kans op vezelvrijgave
---------------------------------	---

Gebondenheid	Categorie 2: niet-hechtgebonden met matrix
Asbestsoort (vezeltype)	Crocidoliet aanwezig
Asbestconcentratie	Hoog ($\geq 50\%$)
Afschermingsgraad van het gehele materiaal	Geheel of deels (ook) vrij aan de binnenlucht
Toestand van het materiaal	Matig beschadigd, matig verweerd

#	Type	Referentie	Resultaat
2.1	Mengmonster	M04	Amosiet, Crocidoliet

Beschrijving	leidingisolatie (bochten)
Omgeving	Binnen
Primaire drager	HVAC infrastructuur en uitrusting
Asbestmateriaal	In-situ afwerkingslagen - Thermische isolatie
Bindmiddel van asbestmateriaal	Gips - kalk
Gebondenheid op basis van bindmiddel	Niet-hechtgebonden
Hoeveelheid (lengte - omtrek - dikte - aantal)	<ul style="list-style-type: none">• 2,00 m - 50,00 cm - 3,00 cm - 1 stuk
Totaal volume	0,03 m ³
Eenvoudig bereikbaar	Ja
Bevestigingswijze	<ul style="list-style-type: none">• Verlijmd, ingegoten, versmeerd
Identificatiemethode	Vaststelling met monsternamen
Destructieve handeling voor identificatie	Nee

Dringend verwijderen

- Zorg voor een veilig beheer. Vermijd het beschadigen van het asbestmateriaal. Controleer de toestand jaarlijks op wijzigingen.
- Zorg voor een veilig beheer en verwijder dit asbestmateriaal wanneer het bij werken eenvoudig bereikbaar wordt. Controleer de toestand jaarlijks op wijzigingen.
- Verwijder dit asbestmateriaal zo snel mogelijk. Volg de toestand goed op.

- Hermetische zone (erkend asbestverwijderaar)
niet-hechtgebonden asbest: enkel door erkend asbestverwijderaar in hermetische zone.

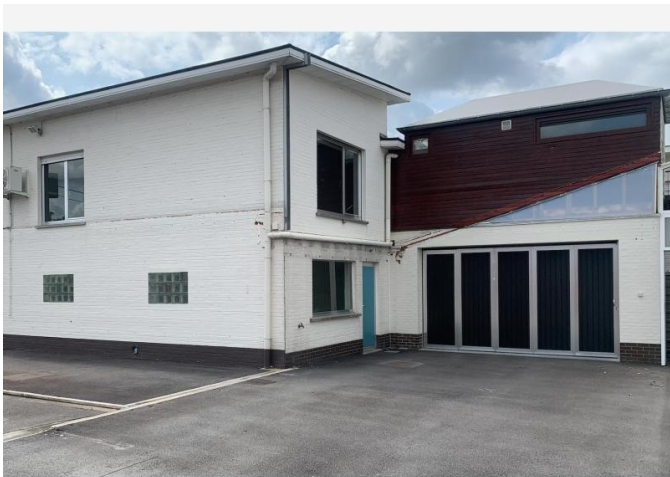
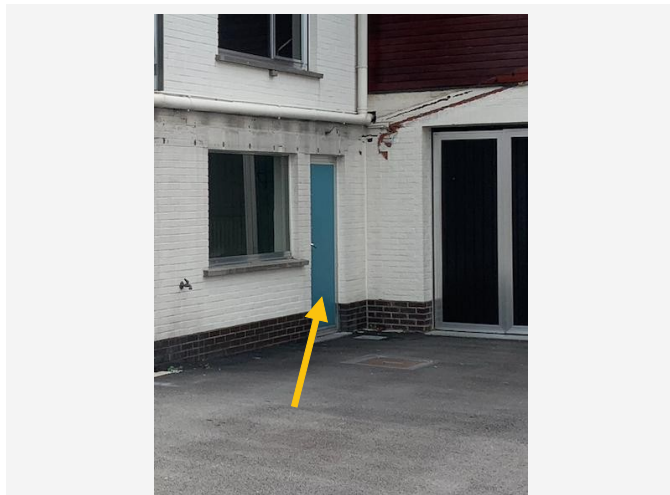
Eindbeoordeling materiaalrisico	Verhoogd materiaalrisico en/of verhoogde kans op vezelvrijgave
---------------------------------	--

Gebondenheid	Categorie 2: niet-hechtgebonden met matrix
Asbestsoort (vezeltype)	Amfibool aanwezig, uitgezonderd crocidoliet
Asbestconcentratie	Hoog ($\geq 50\%$)
Afschermingsgraad van het gehele materiaal	Geheel of deels (ook) vrij aan binnenluchtstromen
Toestand van het materiaal	Onbeschadigd, niet verweerd

Beschrijving	blauwe deuren (2)
Omgeving	Grenst aan binnen- en buitenlucht
Primaire drager	Wandopening verticaal (raam, deur, ...)
Asbestmateriaal	Brandwerende afsluiting (prefab geheel) - Deur
Bindmiddel van asbestmateriaal	Calciumsilicaat
Gebondenheid op basis van bindmiddel	Niet-hechtgebonden
Hoeveelheid (oppervlakte - aantal)	<ul style="list-style-type: none">• 2,00 m² - 2 stuks
Totale oppervlakte	4,00 m ²
Eenvoudig bereikbaar	Ja
Bevestigingswijze	<ul style="list-style-type: none">• Geklemd
Identificatiemethode	Vaststelling zonder monstername
Destructieve handeling voor identificatie	Nee

Verwijderen

- Zorg voor een veilig beheer. Vermijd het beschadigen van het asbestmateriaal. Controleer de toestand jaarlijks op wijzigingen.
- Zorg voor een veilig beheer en verwijder dit asbestmateriaal wanneer het bij werken eenvoudig bereikbaar wordt. Controleer de toestand jaarlijks op wijzigingen.
- Verwijder dit asbestmateriaal zo snel mogelijk. Volg de toestand goed op.

- Eenvoudige handelingen: mag via doe-het-zelf of door werknemer(s) met opleidingsattest eenvoudige handelingen
U mag deze toepassing zelf verwijderen, inachtneming van de nodige veiligheidsmaatregelen.

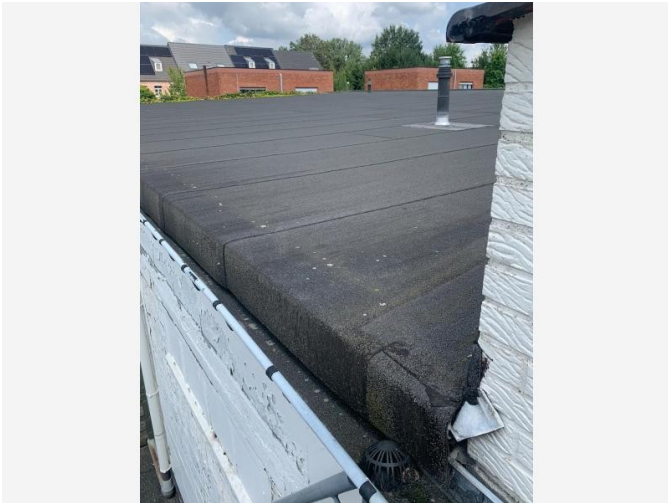
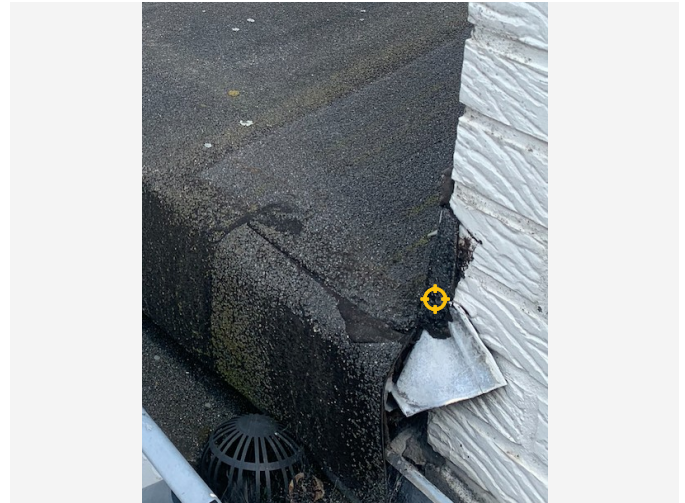
Fiche 5: roofing magazijn

Geen asbest

#	Type	Referentie	Resultaat
5.1	Puntmonster	M03	Geen asbest

Beschrijving	roofing magazijn
Omgeving	Buiten
Primaire drager	Plat dak
Bindmiddel van materiaal	Bitumen (roofing, teer, asfalt)
Gebondenheid op basis van bindmiddel	Hecht
Hoeveelheid (oppervlakte - aantal)	• 80,00 m ² - 1 stuk
Totale oppervlakte	80,00 m ²
Identificatiemethode	Vaststelling met monsternamen
Destructieve handeling voor identificatie	Nee

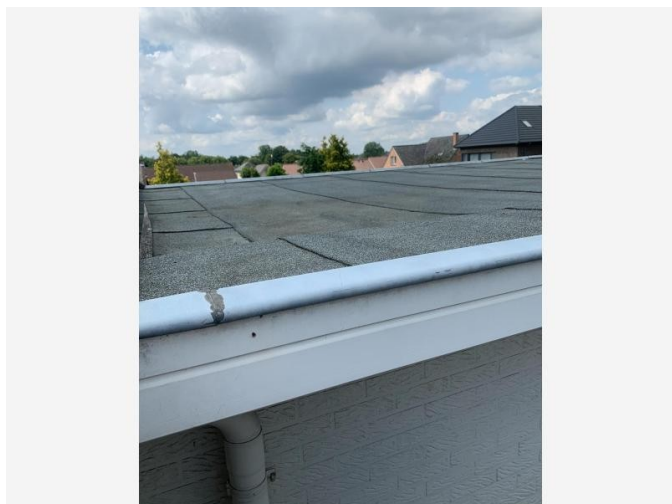
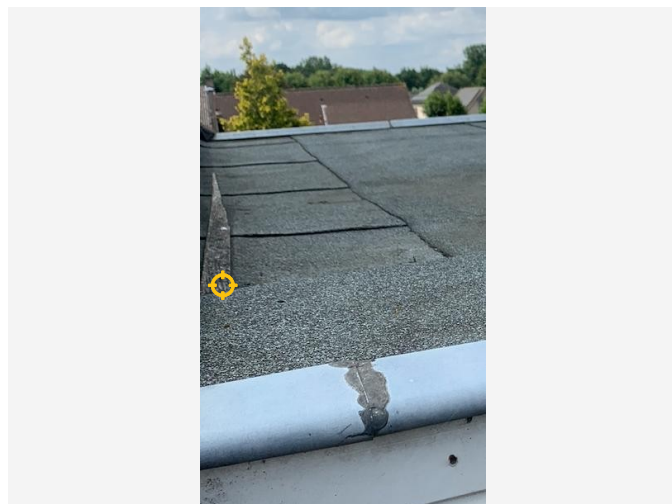
Fiche 6: roofing hoofdgebouw

Geen asbest

#	Type	Referentie	Resultaat
6.1	Puntmonster	M02	Geen asbest

Beschrijving	roofing hoofdgebouw
Omgeving	Buiten
Primaire drager	Plat dak
Bindmiddel van materiaal	Bitumen (roofing, teer, asfalt)
Gebondenheid op basis van bindmiddel	Hecht
Hoeveelheid (oppervlakte - aantal)	<ul style="list-style-type: none">• 50,00 m² - 1 stuk
Totale oppervlakte	50,00 m ²
Identificatiemethode	Vaststelling met monsternamen
Destructieve handeling voor identificatie	Nee

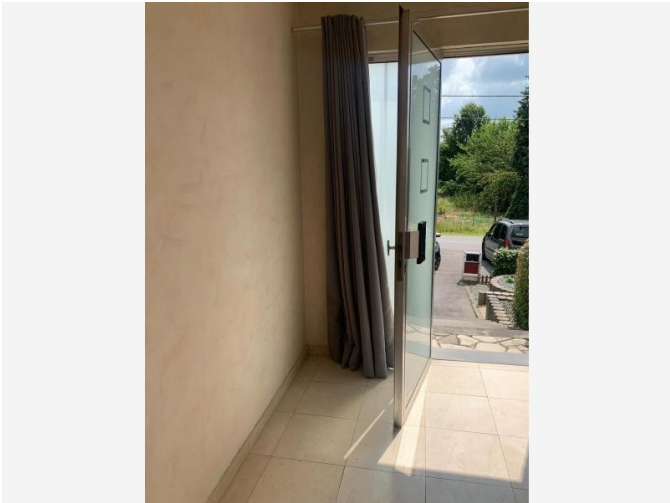
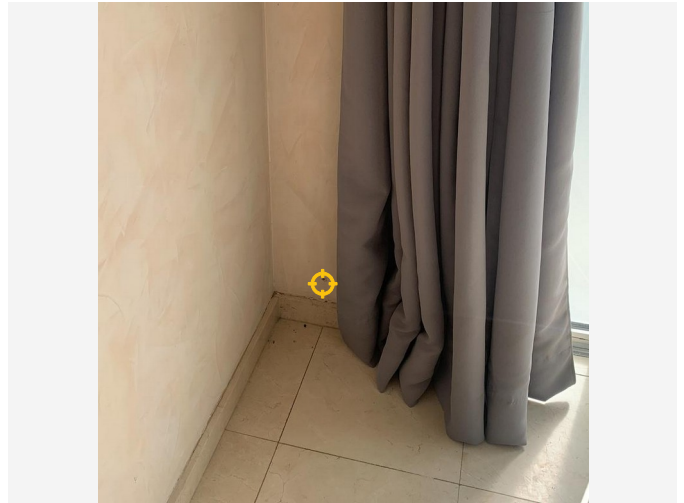
Geen asbest

#	Type	Referentie	Resultaat
7.1	Mengmonster	M01	Geen asbest

Beschrijving	pleister muur
Omgeving	Binnen
Primaire drager	Binnenwand
Bindmiddel van materiaal	Gips - kalk
Gebondenheid op basis van bindmiddel	Niet-hechtgebonden
Hoeveelheid (oppervlakte - dikte - aantal)	• 200,00 m ² - 2,00 cm - 1 stuk
Totaal volume	4,00 m ³
Identificatiemethode	Vaststelling met monstername
Destructieve handeling voor identificatie	Nee
