Asbestinventarisatetest

Katelijnssteenweg 32, 2570 Duffel

Attestnummer : 20240601-000034.000

Uitgegeven op : 01.06.2024

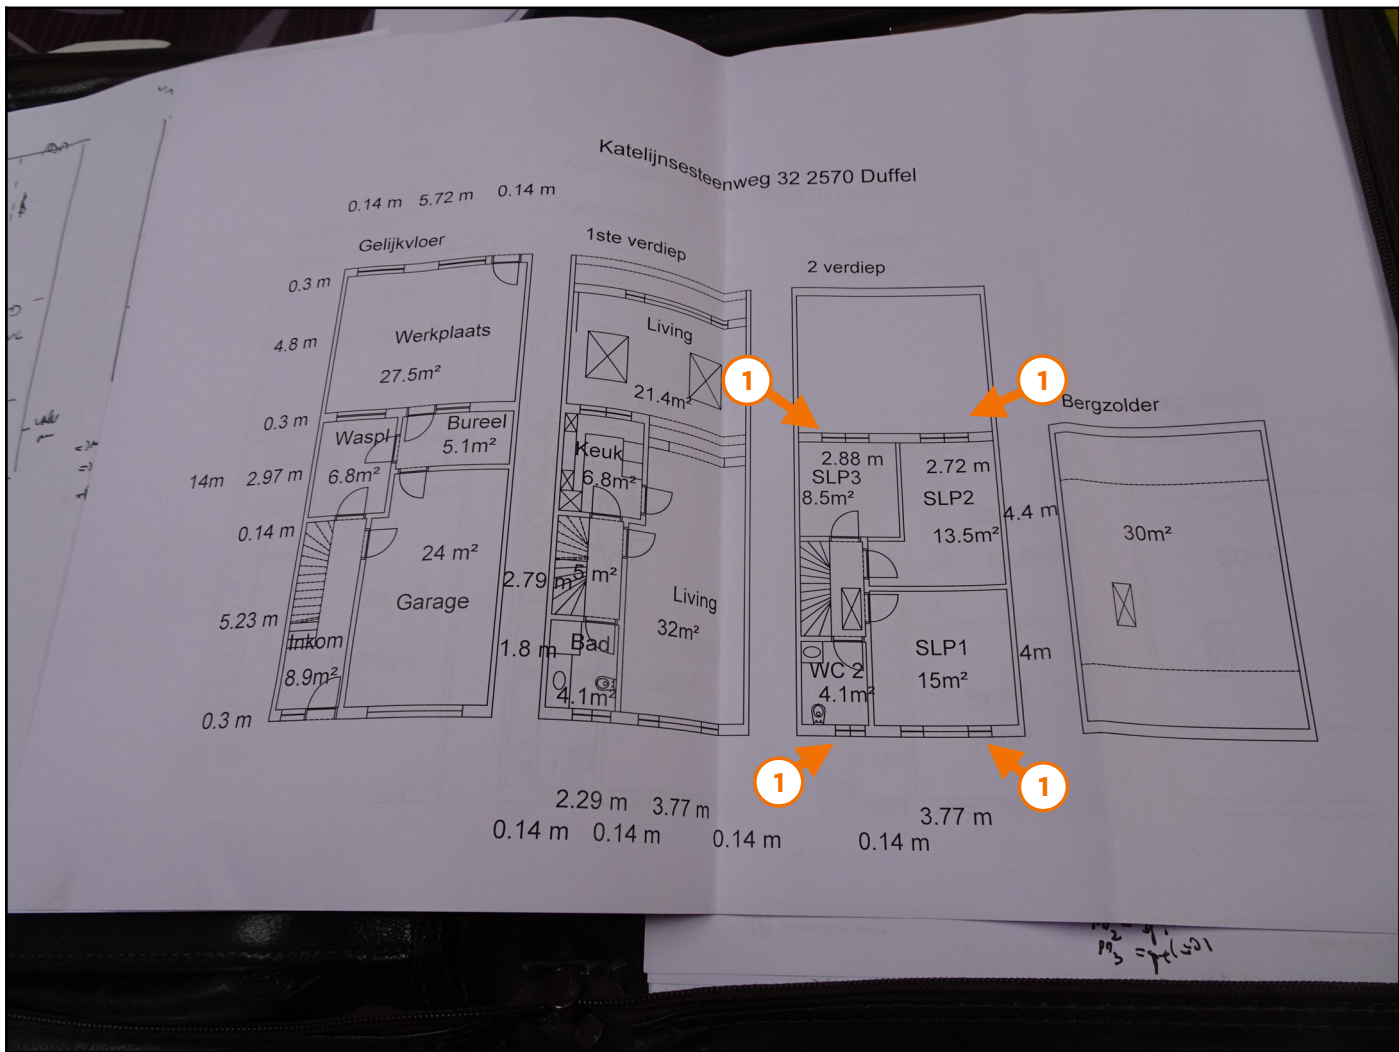
Plan 1.3: DSC08967

Beschrijving	Type	Actie
1. Ieien (dakkapel)	Asbestmateriaal	Verwijderen

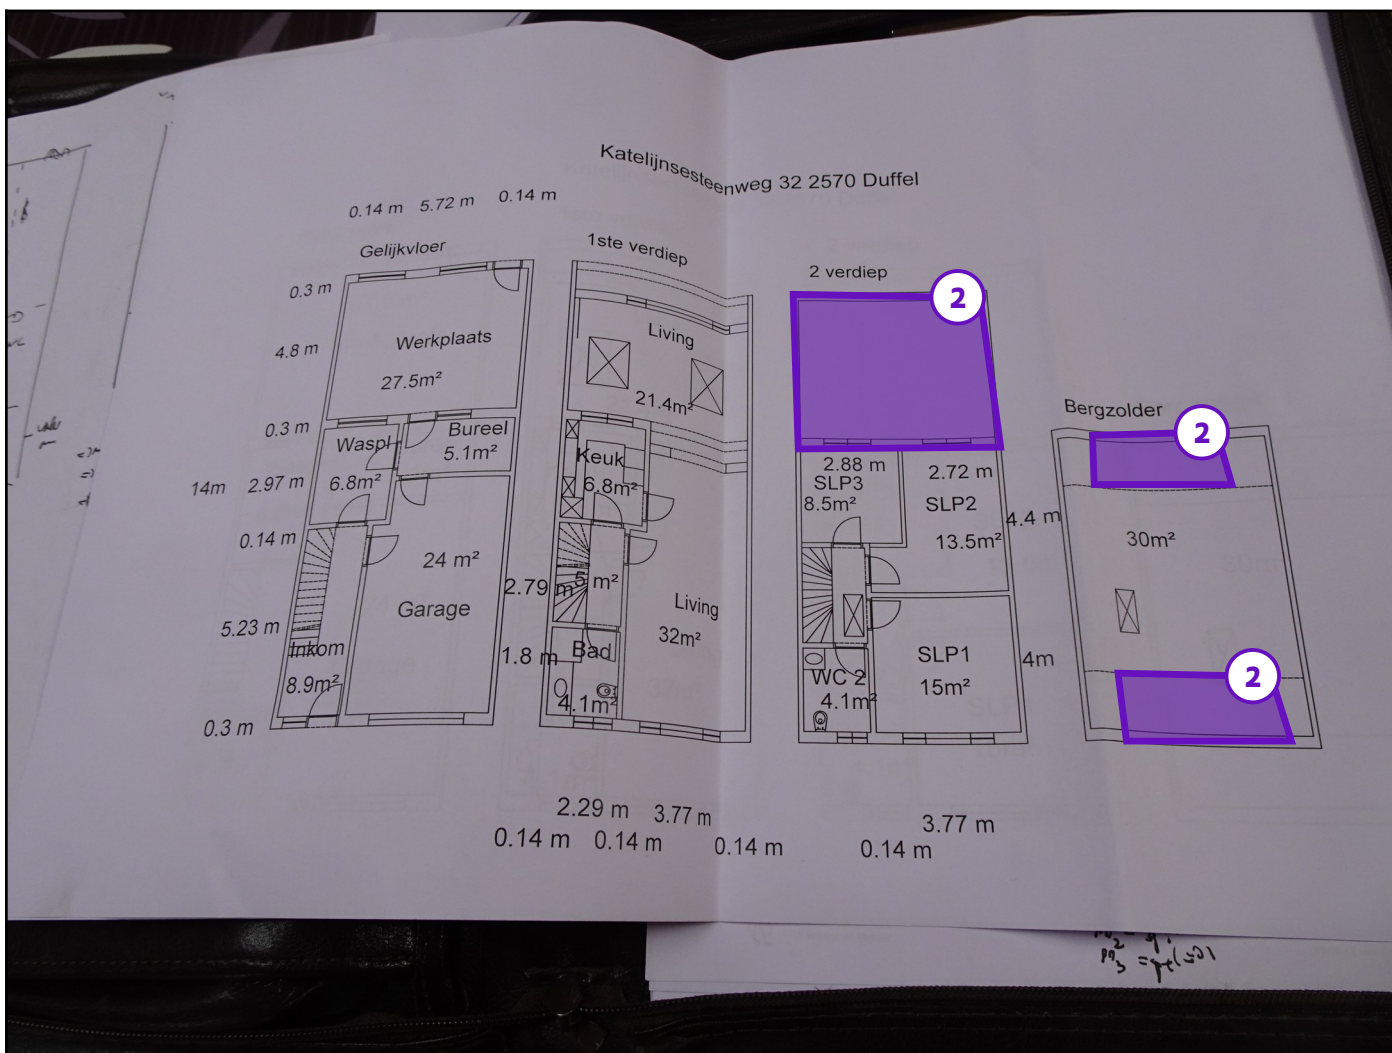
Plan 1.9: DSC08968

Beschrijving	Type	Actie
2. platte dak dakkapel + achterbouw	Beperking	-

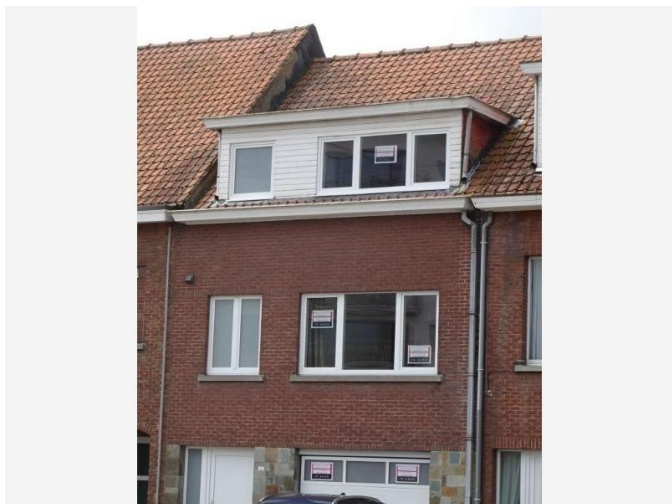
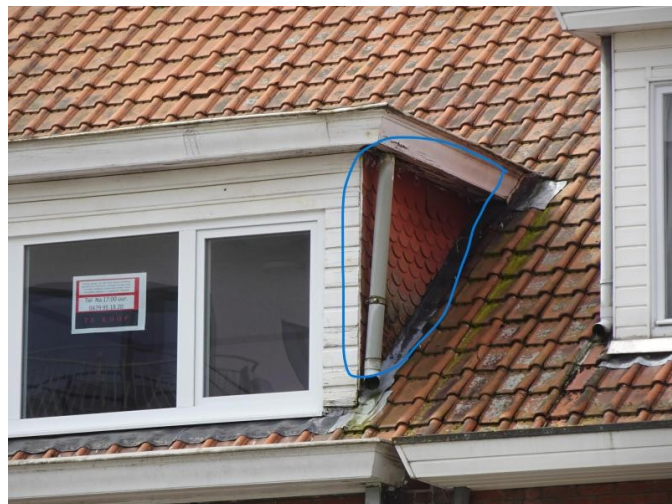
Het asbestmateriaal valt onder de mijlpaal van 2034.

Eindbeoordeling materiaalrisico	Laag materiaalrisico en/of verlaagde kans op vezelvrijgave
---------------------------------	--

Gebondenheid	Categorie 1: hechtgebonden in oorsprong
Asbestsoort (vezeltype)	Crocidoliet aanwezig
Asbestconcentratie	Laag (< 50%)
Afschermingsgraad van het gehele materiaal	Geheel of deels vrij aan de buitenlucht
Toestand van het materiaal	Licht beschadigd, licht verweerd. Intact materiaal type Pical – asbestboard of categorie III 'gebondenheid'

Beschrijving	leien (dakkapel)
Omgeving	Buiten
Primaire drager	Wand buitenschil
Asbestmateriaal	Dak- en gevelbekleding - Lei, shingle
Bindmiddel van asbestmateriaal	Cement
Gebondenheid op basis van bindmiddel	Hecht
Hoeveelheid (oppervlakte - aantal)	• 4,46 m ² - 1 stuk
Totale oppervlakte	4,46 m ²

Verwijderen

- Zorg voor een veilig beheer. Vermijd het beschadigen van het asbestmateriaal. Controleer de toestand jaarlijks op wijzigingen.
- Zorg voor een veilig beheer en verwijder dit asbestmateriaal wanneer het bij werken eenvoudig bereikbaar wordt. Controleer de toestand jaarlijks op wijzigingen.
- Hemelwater dat afspoelt van asbestcement daken of gevels kan asbestdeeltjes bevatten. Gebruik het enkel voor gesloten circuits (bv. spoelen toiletten). Reinig na het vervangen van het dak of de gevel de dakgoten en regenwaterput of -ton om asbesthoudend sediment of slib te verwijderen

- Eenvoudige handelingen: enkel door erkend asbestverwijderaar
Kan niet zonder breek- of kapwerk verwijderd worden. Het risico dat hierbij dus asbestvezels vrijkomen, is hoog. Laat dit dus best doen door een erkend asbestverwijderaar die steeds over de nodige opleidingssattesten beschikt.

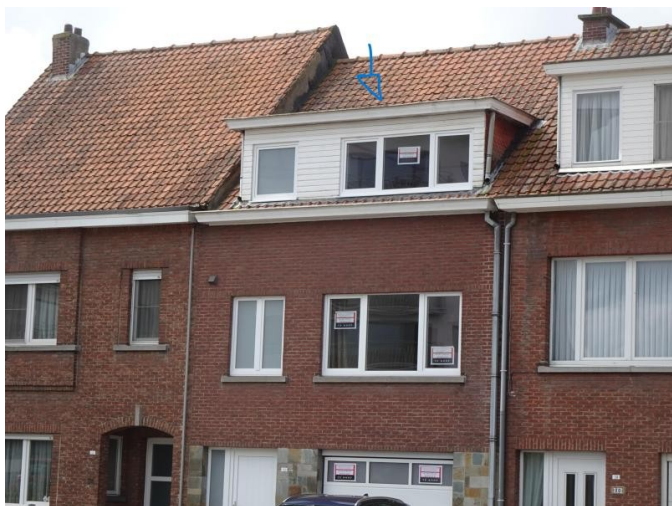
Permanente beperking

Reden: Het te onderzoeken materiaal situeert zich hoger dan 3,50 m te rekenen vanaf een veilige ondergrond

Uitleg van de asbestdeskundige: Het platte dak dakkapel is niet bezichtigd worden, alsook bemonsterd indien nodig.

Het platte dak van de achterbouw kan niet bemonsterd worden op een veilige manier.

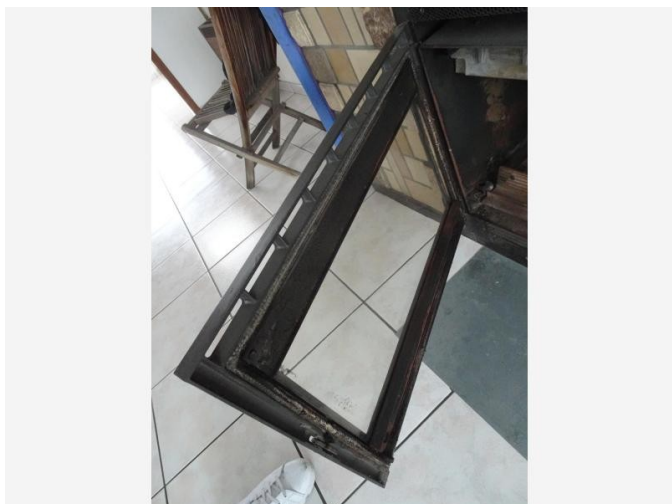
De koord is glimmend, asbestvrij.

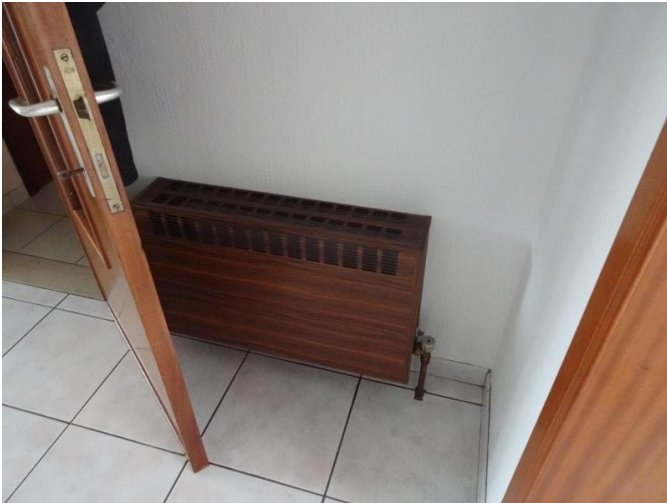
In het binnenwerk van het verwarmingselement kunnen er asbestverdachte materialen aanwezig zijn. (pakkingen, dichtingen,...)

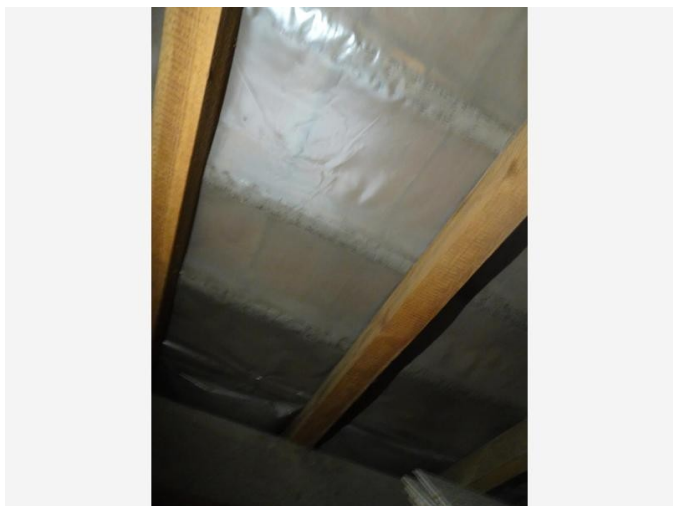
Plastieken zeil, zie foto's zolder.

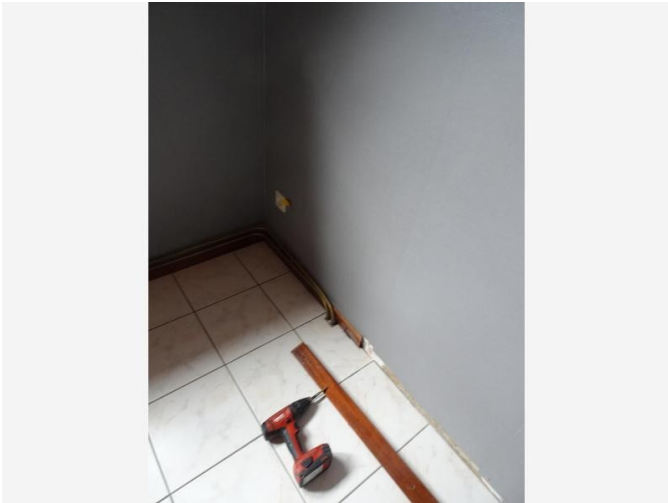
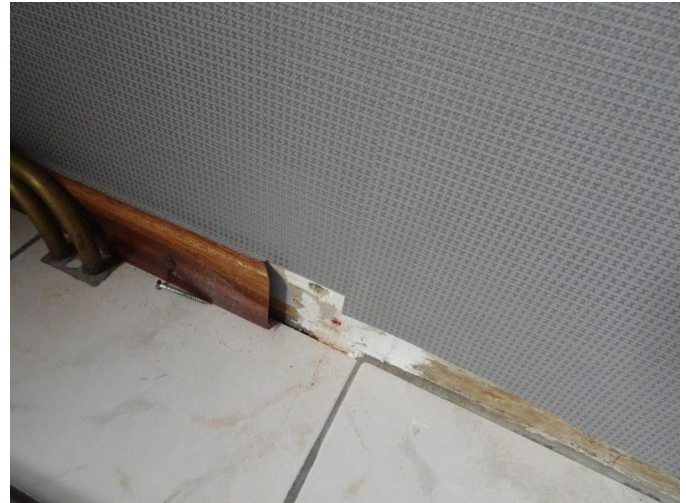
Fiche 8: pleisterwerk (muren)

Geen asbest

#	Type	Referentie	Resultaat
8.1	Mengmonster	MM1	Geen asbest

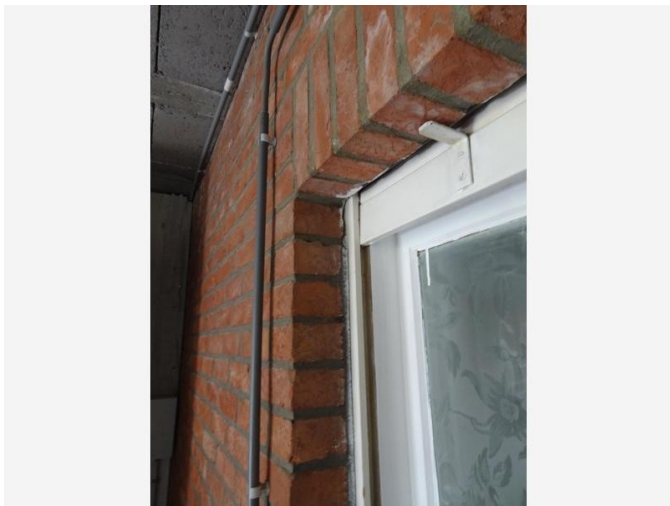
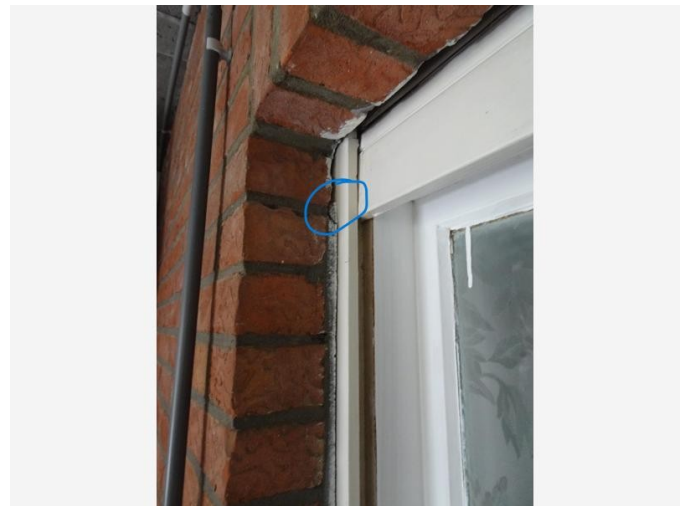
Geen asbest

#	Type	Referentie	Resultaat
9.1	Puntmonster	MM3	Geen asbest

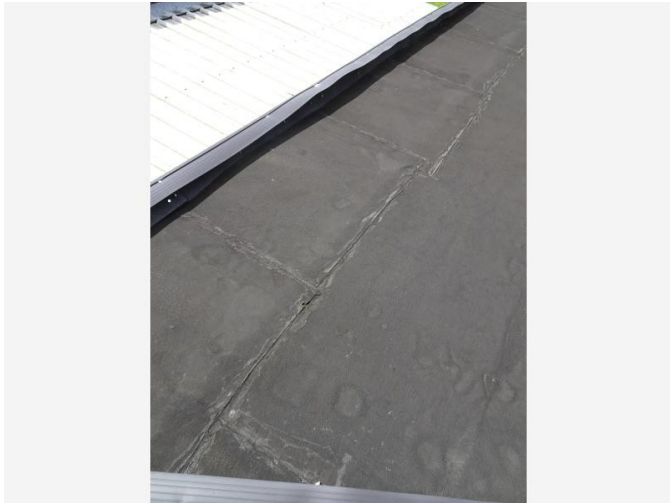
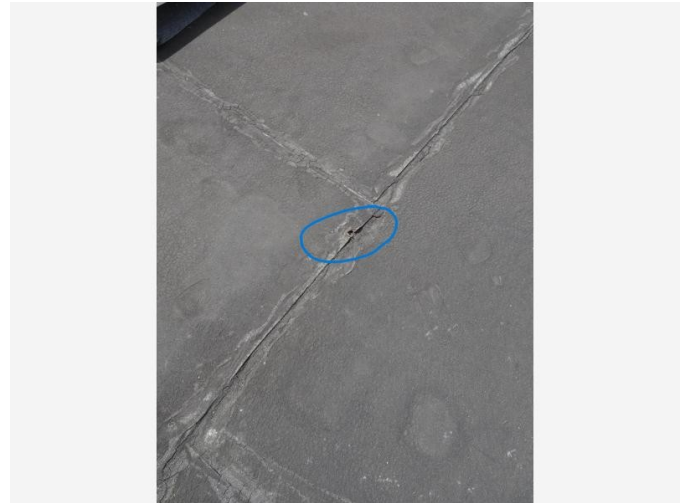
Geen asbest

#	Type	Referentie	Resultaat
10.1	Puntmonster	MM4	Geen asbest

Primaire drager	Plat dak
Bindmiddel van materiaal	Bitumen (roofing, teer, asfalt)
Gebondenheid op basis van bindmiddel	Hecht
Hoeveelheid (oppervlakte - aantal)	<ul style="list-style-type: none"> • 26,00 m² - 1 stuk
Totale oppervlakte	26,00 m ²
Identificatiemethode	Vaststelling met monstername
Destructieve handeling voor identificatie	Nee
Opmerking	Om roofing te testen, dien ik tot op de drager te boren. De kans dat hierdoor een lek ontstaat is dus meer dan reëel. Hierbij is enkel de bovenste laag getest. Indien er nog lagen roofing onderzit, kan deze wel asbesthoudend zijn.

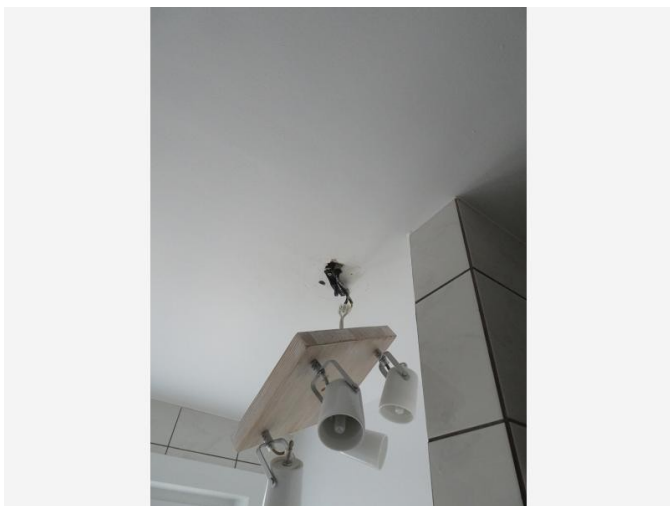
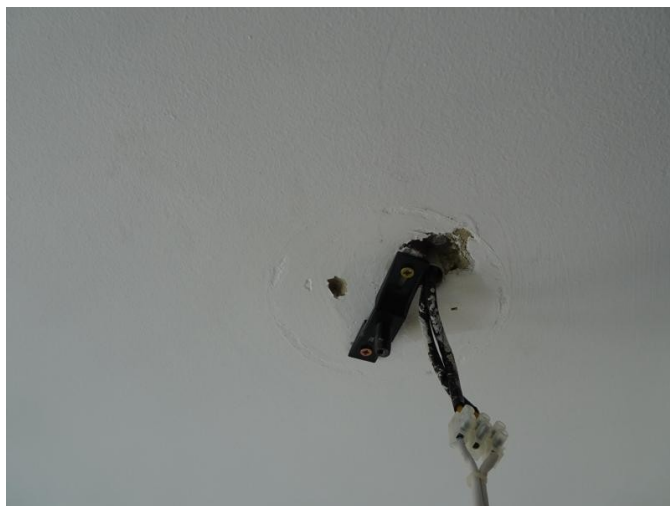
Fiche 11: pleisterwerk (plafonds)

Geen asbest

#	Type	Referentie	Resultaat
11.1	Mengmonster	MM2	Geen asbest
