Asbestinventarisatetest

Herentalsesteenweg 35, 2220 Heist-op-den-Berg

Attestnummer : 20231227-000088.000

Uitgegeven op : 27.12.2023

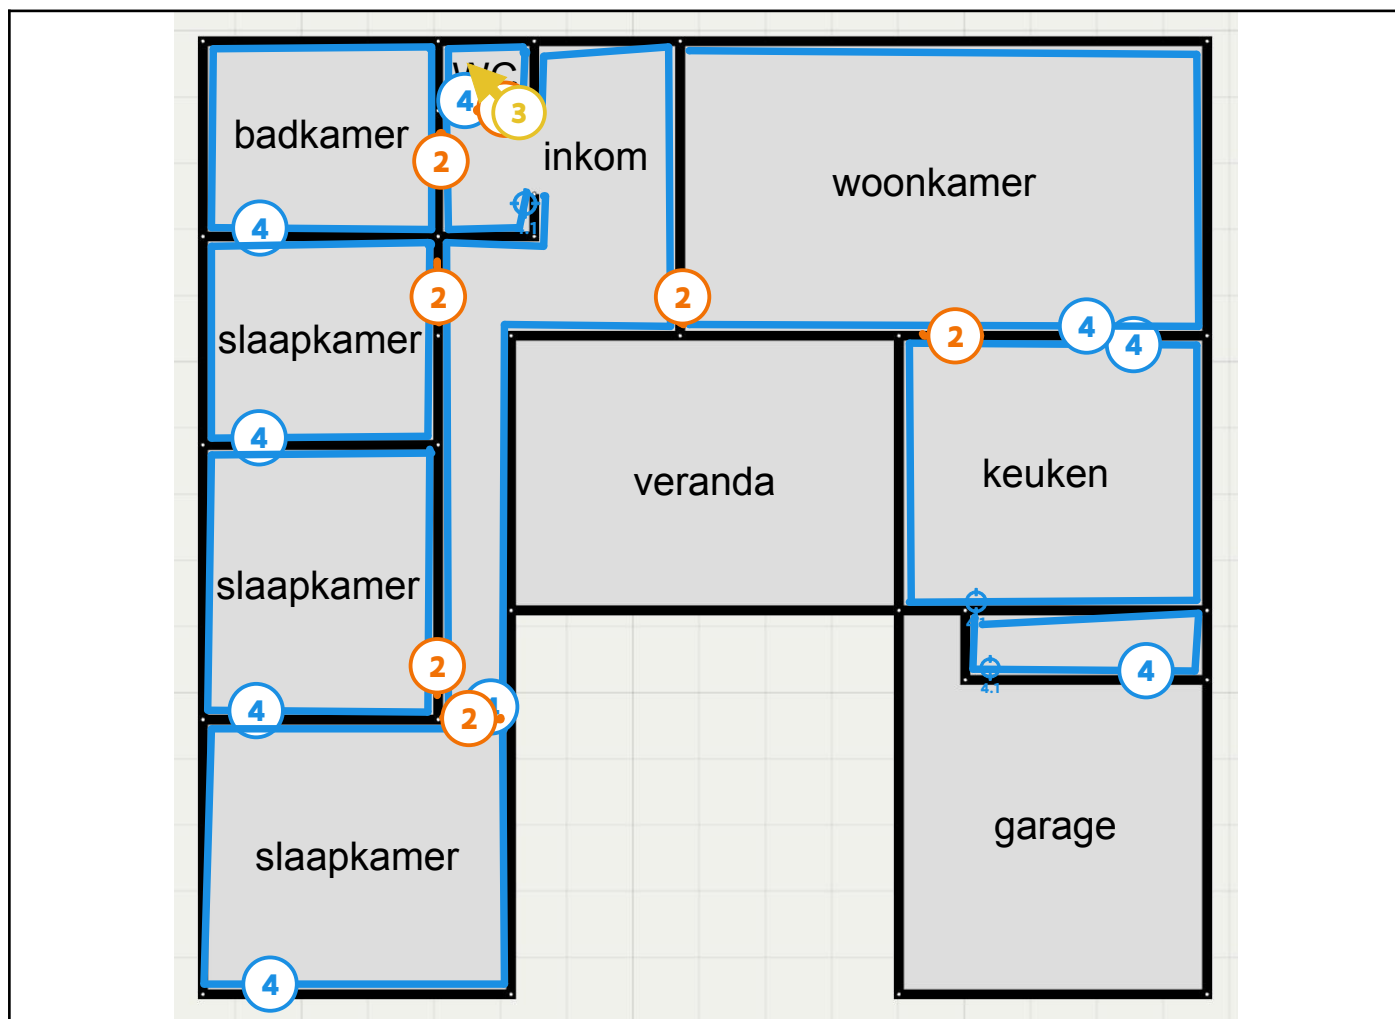
Plan 1.2: Gelijkvloers

Beschrijving	Type	Actie
2. Dorpel imitatie natuursteen	Asbestmateriaal	Verwijderen
3. Kasten bakeliet	Asbestmateriaal	Zorgvuldig beheren
4. Pleisterwerk muren	Geen asbest	-
4.1 Code: 01	Mengmonster	-

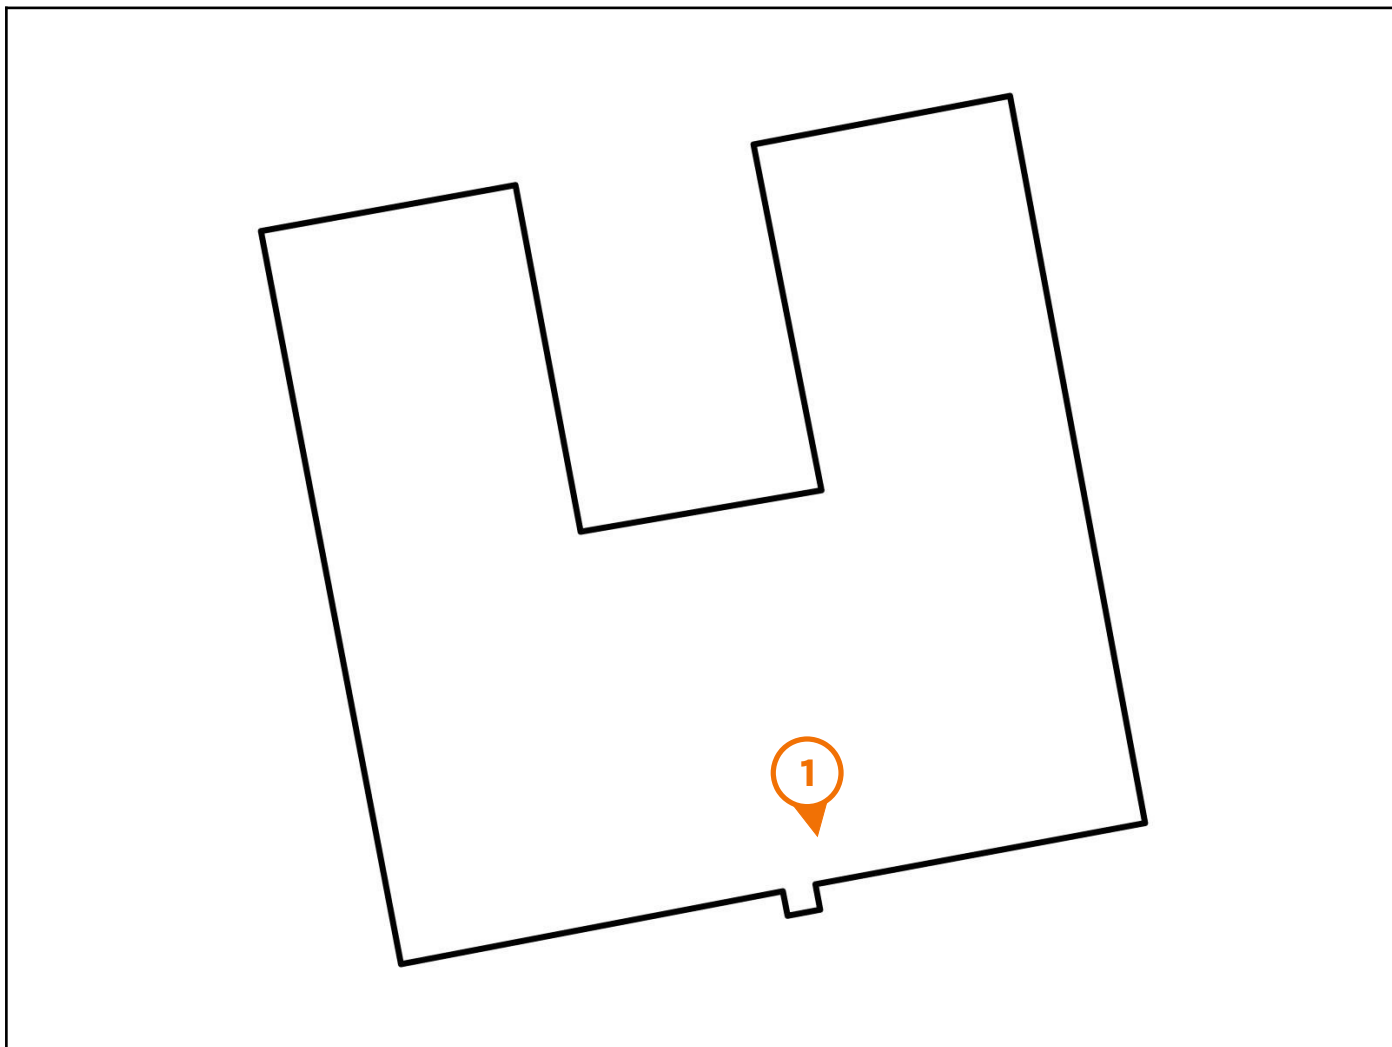
Plan 1.3: Zolder

Beschrijving	Type	Actie
1. Schouwhoed vezelcement	Asbestmateriaal	Verwijderen

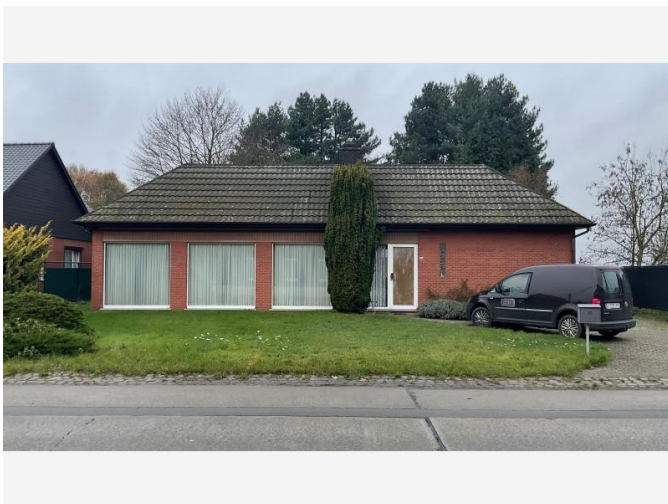
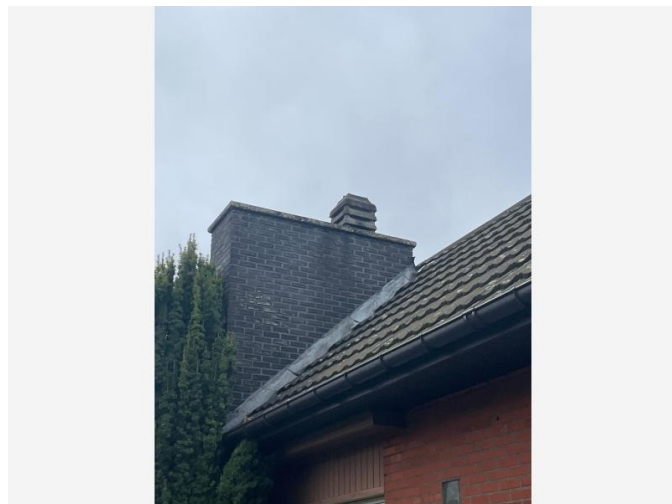
Het asbestmateriaal valt onder de mijlpaal van 2034.

Eindbeoordeling materiaalrisico	Laag materiaalrisico en/of verlaagde kans op vezelvrijgave
---------------------------------	--

Gebondenheid	Categorie 1: hechtgebonden in oorsprong
Asbestsoort (vezeltype)	Crocidoliet aanwezig
Asbestconcentratie	Laag (< 50%)
Afschermingsgraad van het gehele materiaal	Geheel of deels vrij aan de buitenlucht
Toestand van het materiaal	Licht beschadigd, licht verweerd. Intact materiaal type Pical – asbestboard of categorie III 'gebondenheid'

Beschrijving	Schouwhoed vezelcement
Omgeving	Buiten
Primaire drager	HVAC infrastructuur en uitrusting
Asbestmateriaal	Schouwhoed, ventilatiekap (anti-windval)
Bindmiddel van asbestmateriaal	Cement
Gebondenheid op basis van bindmiddel	Hecht
Hoeveelheid (gewicht - aantal)	• 25,00 kg - 1 stuk
Totaal gewicht	25,00 kg
Eenvoudig bereikbaar	Ja
Bevestigingswijze	• Verlijmd, ingegoten, versmeerd
Identificatiemethode	Vaststelling zonder monsternamen

Verwijderen

- Zorg voor een veilig beheer. Vermijd het beschadigen van het asbestmateriaal. Controleer de toestand jaarlijks op wijzigingen.

- Eenvoudige handelingen: enkel door erkend asbestverwijderaar
Kan niet verwijderd worden zonder te breken, bij verwijdering zullen er vezels vrijkomen.

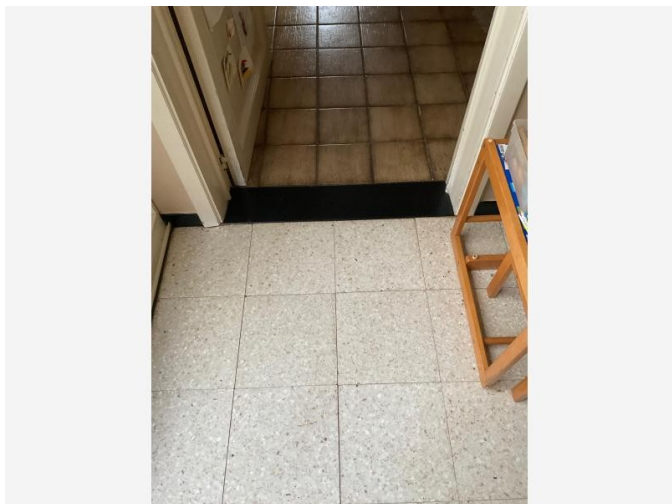
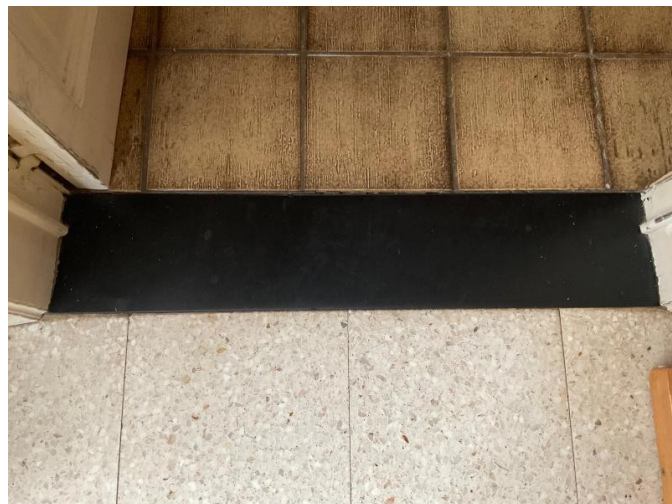
Het asbestmateriaal valt onder de mijlpaal van 2040.

Eindbeoordeling materiaalrisico	Verhoogd materiaalrisico en/of verhoogde kans op vezelvrijgave
---------------------------------	--

Gebondenheid	Categorie 1: hechtgebonden in oorsprong
Asbestsoort (vezeltype)	Crocidoliet aanwezig
Asbestconcentratie	Laag (< 50%)
Afschermingsgraad van het gehele materiaal	Geheel of deels (ook) vrij aan de binnenlucht
Toestand van het materiaal	Licht beschadigd, licht verweerd. Intact materiaal type Pical – asbestboard of categorie III 'gebondenheid'

Beschrijving	Dorpel imitatie natuursteen
Omgeving	Binnen
Primaire drager	Vloer
Asbestmateriaal	Plaat, paneel, tablet - Type Massal
Bindmiddel van asbestmateriaal	Cement
Gebondenheid op basis van bindmiddel	Hecht
Hoeveelheid (oppervlakte - dikte - aantal)	• 0,10 m ² - 1,00 cm - 7 stuks
Totaal volume	0,007 m ³
Eenvoudig bereikbaar	Ja
Bevestigingswijze	• Verlijmd, ingegoten, versmeerd
Identificatiemethode	Vaststelling zonder monsternamen

Verwijderen

- Zorg voor een veilig beheer. Vermijd het beschadigen van het asbestmateriaal. Controleer de toestand jaarlijks op wijzigingen.

- Hermetische zone (erkend asbestverwijderaar)
Toepassing in binnenmilieu.

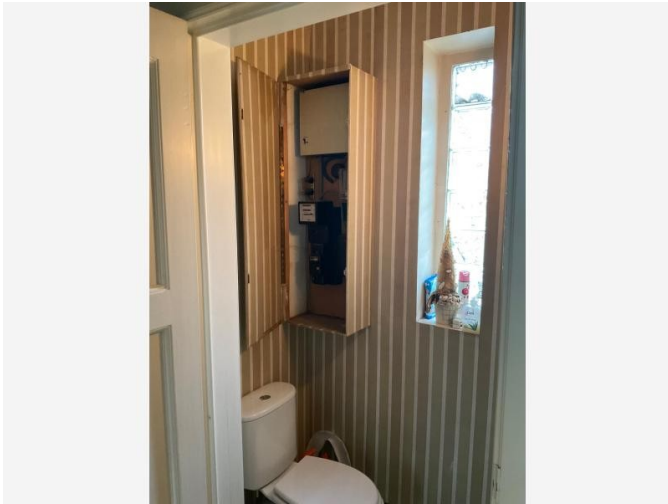
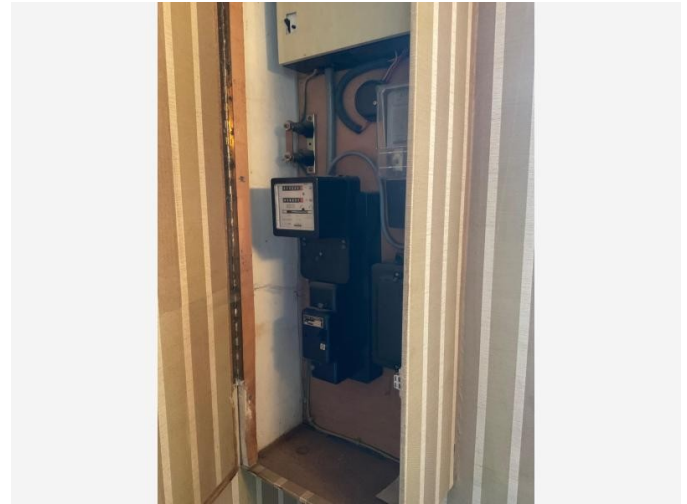
Het asbestmateriaal valt onder de mijlpaal van 2040.

Eindbeoordeling materiaalisico	Laag materiaalisico en/of verlaagde kans op vezelvrijgave
--------------------------------	---

Gebondenheid	Categorie 1: hechtgebonden in oorsprong
Asbestsoort (vezeltype)	Crocidoliet aanwezig
Asbestconcentratie	Laag (< 50%)
Afschermingsgraad van het gehele materiaal	Geheel of deels (ook) vrij aan de binnenlucht
Toestand van het materiaal	Onbeschadigd, niet verweerd

Beschrijving	Kasten bakeliet
Omgeving	Binnen
Primaire drager	Communicatie en elektrische infrastructuur en uitrusting
Asbestmateriaal	Plaat, paneel, tablet - Type Bakeliet
Bindmiddel van asbestmateriaal	Kunststof of -hars
Gebondenheid op basis van bindmiddel	Hecht
Hoeveelheid (oppervlakte - dikte - aantal)	• 0,10 m ² - 5,00 cm - 1 stuk
Totaal volume	0,005 m ³
Eenvoudig bereikbaar	Ja
Bevestigingswijze	• Geschroefd
Identificatiemethode	Vaststelling zonder monsternamen

Zorgvuldig beheren

- Zorg voor een veilig beheer. Vermijd het beschadigen van het asbestmateriaal. Controleer de toestand jaarlijks op wijzigingen.

- Eenvoudige handelingen: mag via doe-het-zelf of door werknemer(s) met opleidingsattest eenvoudige handelingen
Zal door maatschappij verwijderd worden.

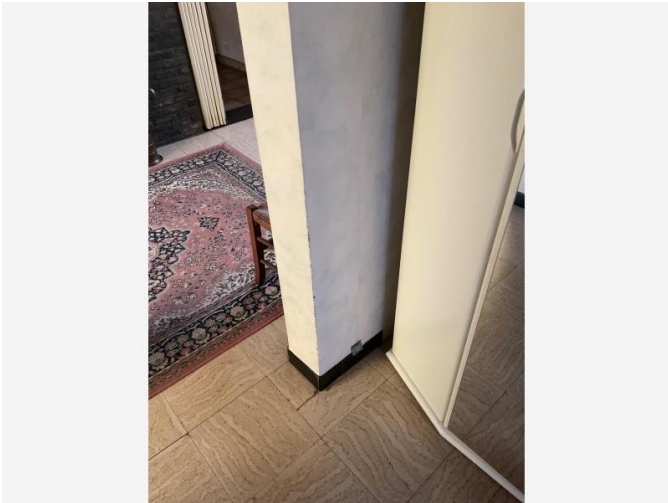
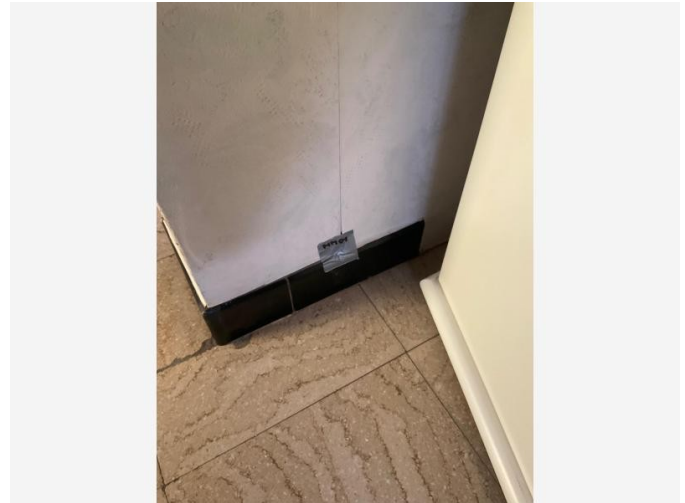
Fiche 4: Pleisterwerk muren

Geen asbest

#	Type	Referentie	Resultaat
4.1	Mengmonster	01	Geen asbest

Beschrijving	Pleisterwerk muren
Omgeving	Binnen
Primaire drager	Binnenwand
Bindmiddel van materiaal	Gips - kalk
