Asbestinventarisatetest

Leestsesteenweg 108, 2800 Mechelen

Attestnummer : 20240403-000205.000

Uitgegeven op : 03.04.2024

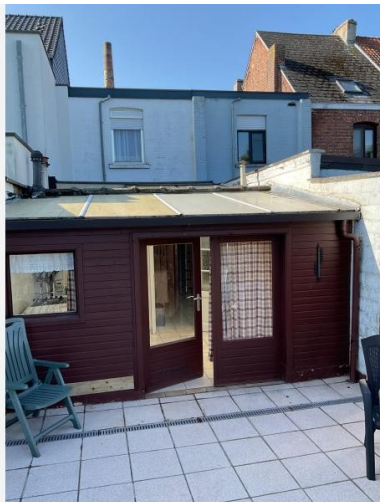
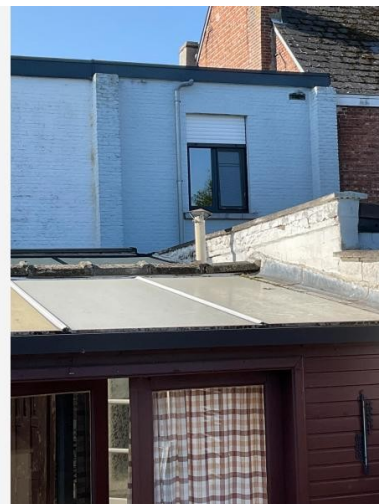
Eindbeoordeling materiaalrisico	Verhoogd materiaalrisico en/of verhoogde kans op vezelvrijgave
---------------------------------	--

Gebondenheid	Categorie 1: hechtgebonden in oorsprong
Asbestsoort (vezeltype)	Crocidoliet aanwezig
Asbestconcentratie	Laag (< 50%)
Afschermingsgraad van het gehele materiaal	Geheel of deels vrij aan de buitenlucht
Toestand van het materiaal	Matig beschadigd, matig verweerd

Beschrijving	Schouwpijp
Omgeving	Buiten
Primaire drager	HVAC infrastructuur en uitrusting
Asbestmateriaal	Rookgaskanaal
Bindmiddel van asbestmateriaal	Cement
Gebondenheid op basis van bindmiddel	Hecht
Hoeveelheid (lengte - omtrek - dikte - aantal)	<ul style="list-style-type: none">0,50 m - 30,00 cm - 1,00 cm - 1 stuk
Totaal volume	0,002 m ³
Eenvoudig bereikbaar	Ja
Bevestigingswijze	<ul style="list-style-type: none">Verlijmd, ingegoten, versmeerd
Identificatiemethode	Vaststelling zonder monsternamen

Verwijderen

- Zorg voor een veilig beheer. Vermijd het beschadigen van het asbestmateriaal. Controleer de toestand jaarlijks op wijzigingen.

- Eenvoudige handelingen: mag via doe-het-zelf of door werknemer(s) met opleidingsattest eenvoudige handelingen
Wettelijk toegestaan.

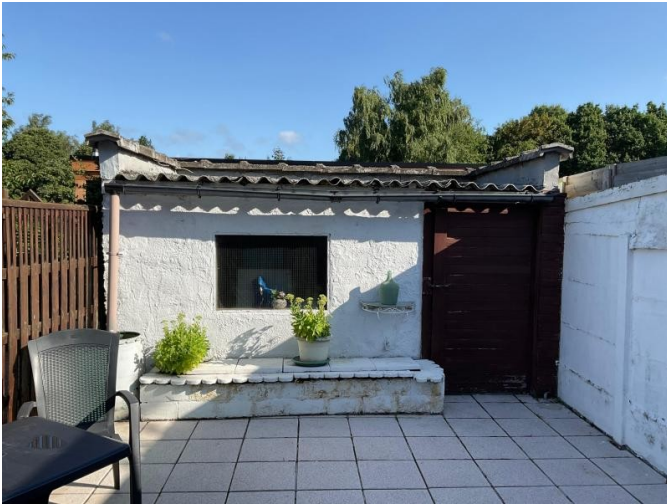
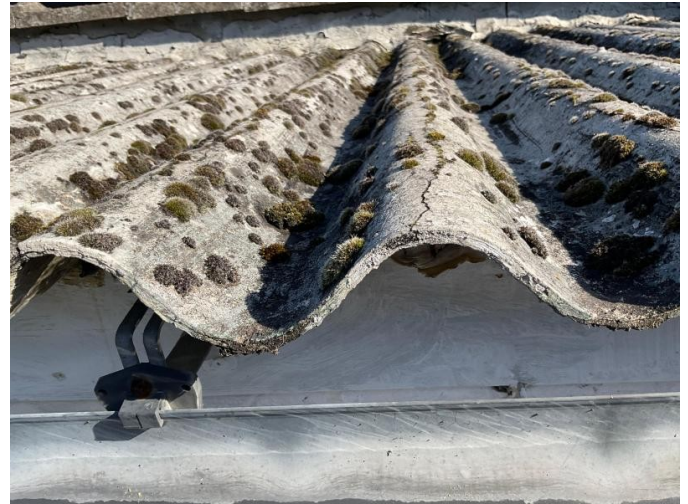
Eindbeoordeling materiaalrisico	Verhoogd materiaalrisico en/of verhoogde kans op vezelvrijgave
---------------------------------	--

Gebondenheid	Categorie 1: hechtgebonden in oorsprong
Asbestsoort (vezeltype)	Crocidoliet aanwezig
Asbestconcentratie	Laag (< 50%)
Afschermingsgraad van het gehele materiaal	Geheel of deels vrij aan de buitenlucht
Toestand van het materiaal	Matig beschadigd, matig verweerd

Beschrijving	Golfplaten
Omgeving	Buiten
Primaire drager	Schuin dak
Asbestmateriaal	Dak- en gevelbekleding - Golfplaat
Bindmiddel van asbestmateriaal	Cement
Gebondenheid op basis van bindmiddel	Hecht
Hoeveelheid (oppervlakte - aantal)	• 10,00 m ² - 1 stuk
Totale oppervlakte	10,00 m ²
Eenvoudig bereikbaar	Ja
Bevestigingswijze	• Geschroefd

Verwijderen

- Zorg voor een veilig beheer. Vermijd het beschadigen van het asbestmateriaal. Controleer de toestand jaarlijks op wijzigingen.
- Hemelwater dat afspoelt van asbestcement daken of gevels kan asbestdeeltjes bevatten. Gebruik het enkel voor gesloten circuits (bv. spoelen toiletten). Reinig na het vervangen van het dak of de gevel de dakgoten en regenwaterput of -ton om asbesthoudend sediment of slib te verwijderen

- Eenvoudige handelingen: mag via doe-het-zelf of door werknemer(s) met opleidingsattest eenvoudige handelingen
Wettelijk toegestaan.

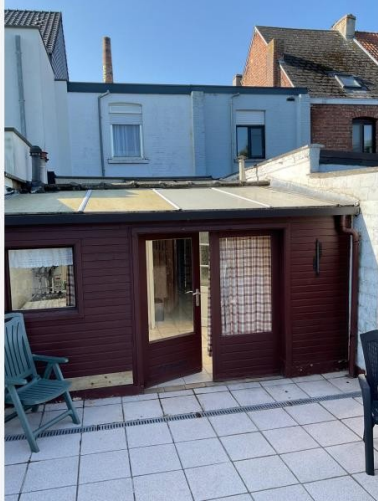
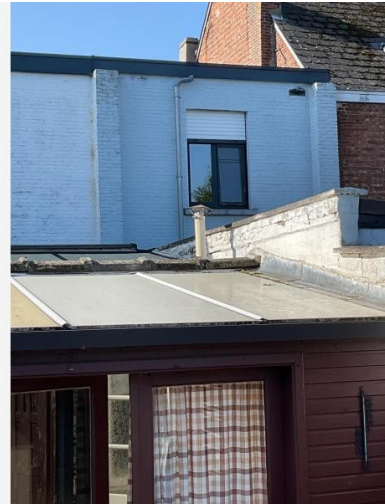
Eindbeoordeling materiaalrisico	Laag materiaalrisico en/of verlaagde kans op vezelvrijgave
---------------------------------	--

Gebondenheid	Categorie 1: hechtgebonden in oorsprong
Asbestsoort (vezeltype)	Crocidoliet aanwezig
Asbestconcentratie	Laag (< 50%)
Afschermingsgraad van het gehele materiaal	Geheel of deels vrij aan de buitenlucht
Toestand van het materiaal	Licht beschadigd, licht verweerd. Intact materiaal type Pical – asbestboard of categorie III 'gebondenheid'

Beschrijving	Dekstenen
Omgeving	Buiten
Primaire drager	Wand vrijstaand (scheidingsmuur, ...)
Asbestmateriaal	Deksteen, muurkap - Vol
Bindmiddel van asbestmateriaal	Cement
Gebondenheid op basis van bindmiddel	Hecht
Hoeveelheid (oppervlakte - dikte - aantal)	• 2,00 m ² - 2,00 cm - 1 stuk
Totaal volume	0,04 m ³
Eenvoudig bereikbaar	Ja
Bevestigingswijze	• Verlijmd, ingegoten, versmeerd

Zorgvuldig beheren

- Zorg voor een veilig beheer. Vermijd het beschadigen van het asbestmateriaal. Controleer de toestand jaarlijks op wijzigingen.

- Eenvoudige handelingen: mag via doe-het-zelf of door werknemer(s) met opleidingsattest eenvoudige handelingen wettelijk toegestaan.

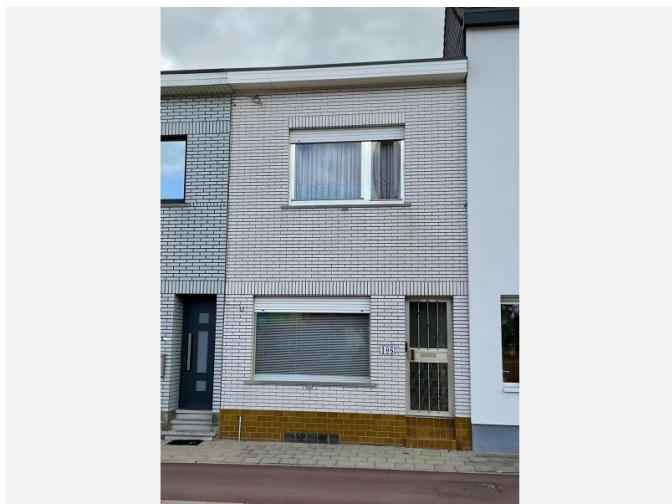
Situeringfoto

Tijdelijke beperking

Reden: Het te onderzoeken materiaal situeert zich hoger dan 3,50 m te rekenen vanaf een veilige ondergrond

Uitleg van de asbestdeskundige: Hoger dan 3,5 meter

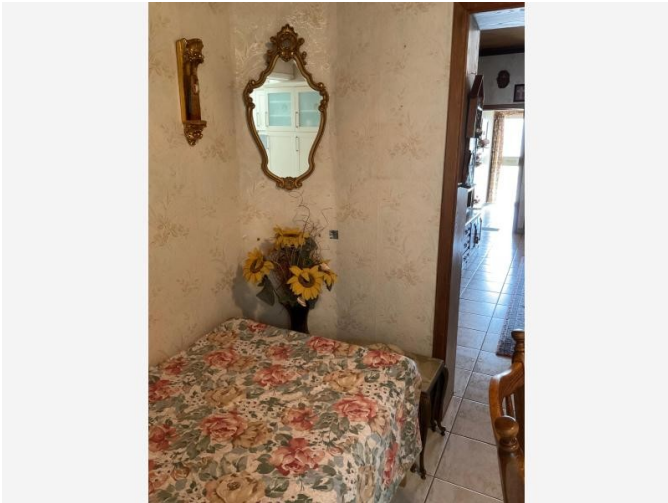
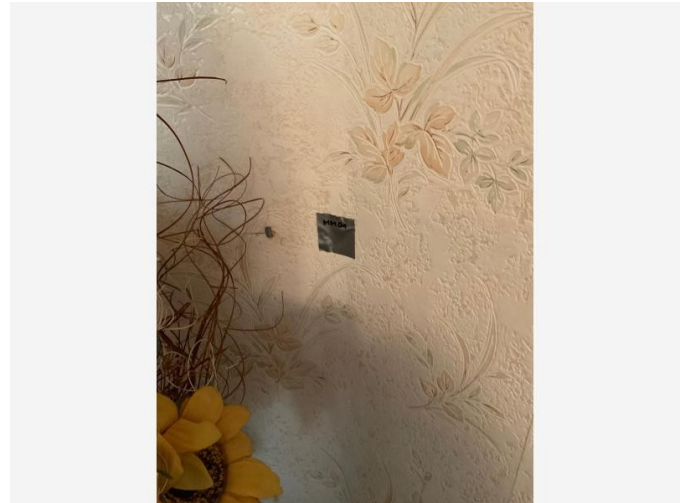
Geen asbest

#	Type	Referentie	Resultaat
5.1	Mengmonster	01	Geen asbest

Beschrijving	Pleisterwerk muren
Omgeving	Binnen
Primaire drager	Binnenwand
