Asbestinventarisatetest

Heuvel 15, 2580 Putte

Attestnummer : 20240802-000328.000

Uitgegeven op : 02.08.2024

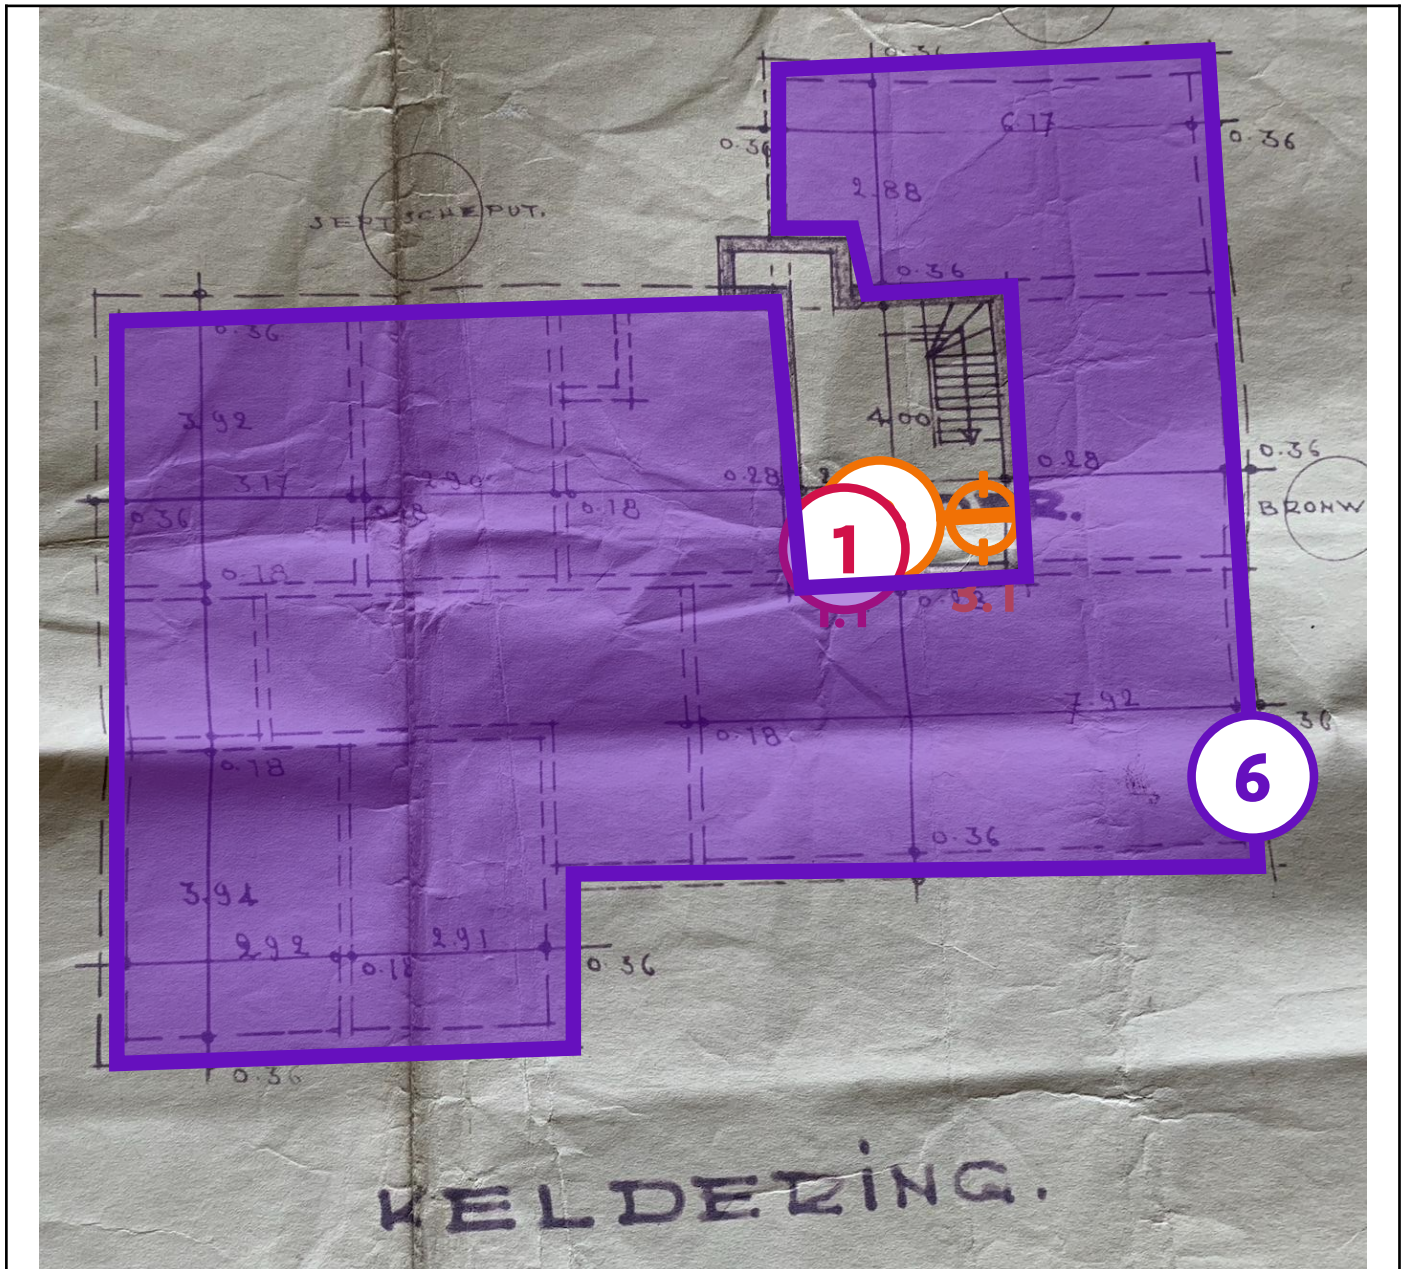
Plan 1.1: Kelder

Beschrijving	Type	Actie
1. leidingisolatie (bocht)	Asbestmateriaal	Dringend verwijderen
1.1 Code: M03	Mengmonster	-
3. leidingisolatie (rechte stukken)	Asbestmateriaal	Verwijderen
3.1 Code: M04	Mengmonster	-

6. kruipkelder - (asbesthoudende leidingisolatie)	Beperking	-
---	-----------	---

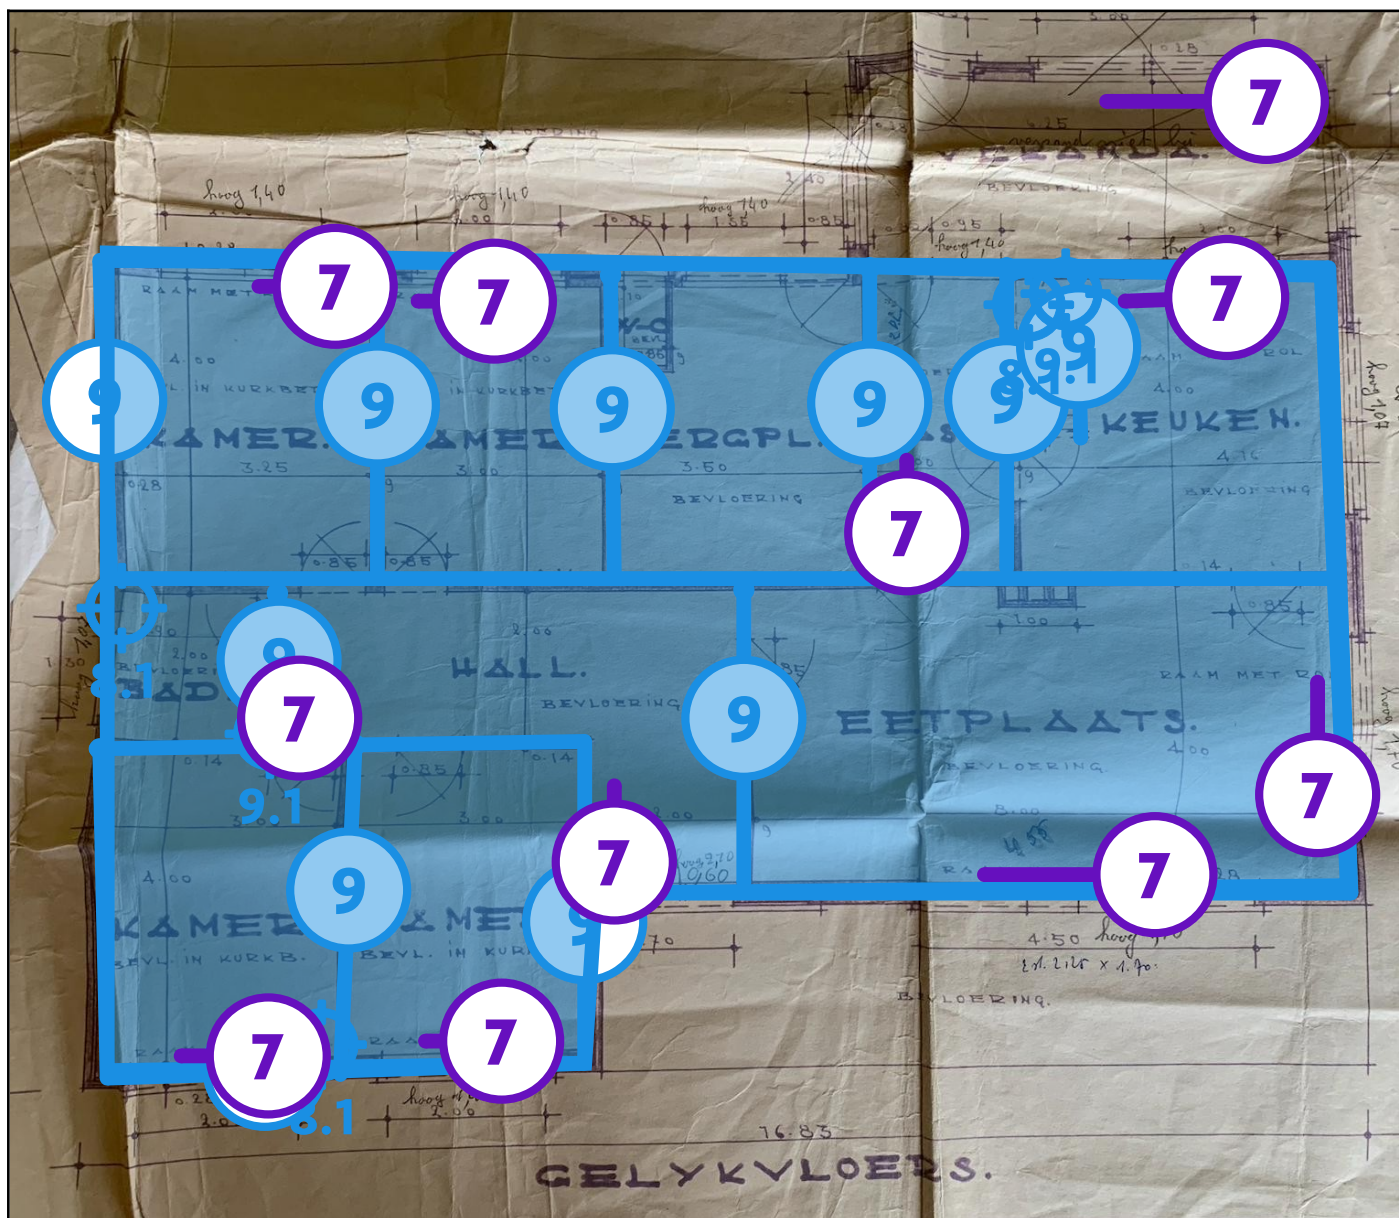
Plan 1.2: Gelijkvloers

Beschrijving	Type	Actie
7. radiatoren	Advies	-
8. pleister plafond	Geen asbest	-
8.1 Code: M02	Mengmonster	-
9. pleister muur	Geen asbest	-
9.1 Code: M01	Mengmonster	-

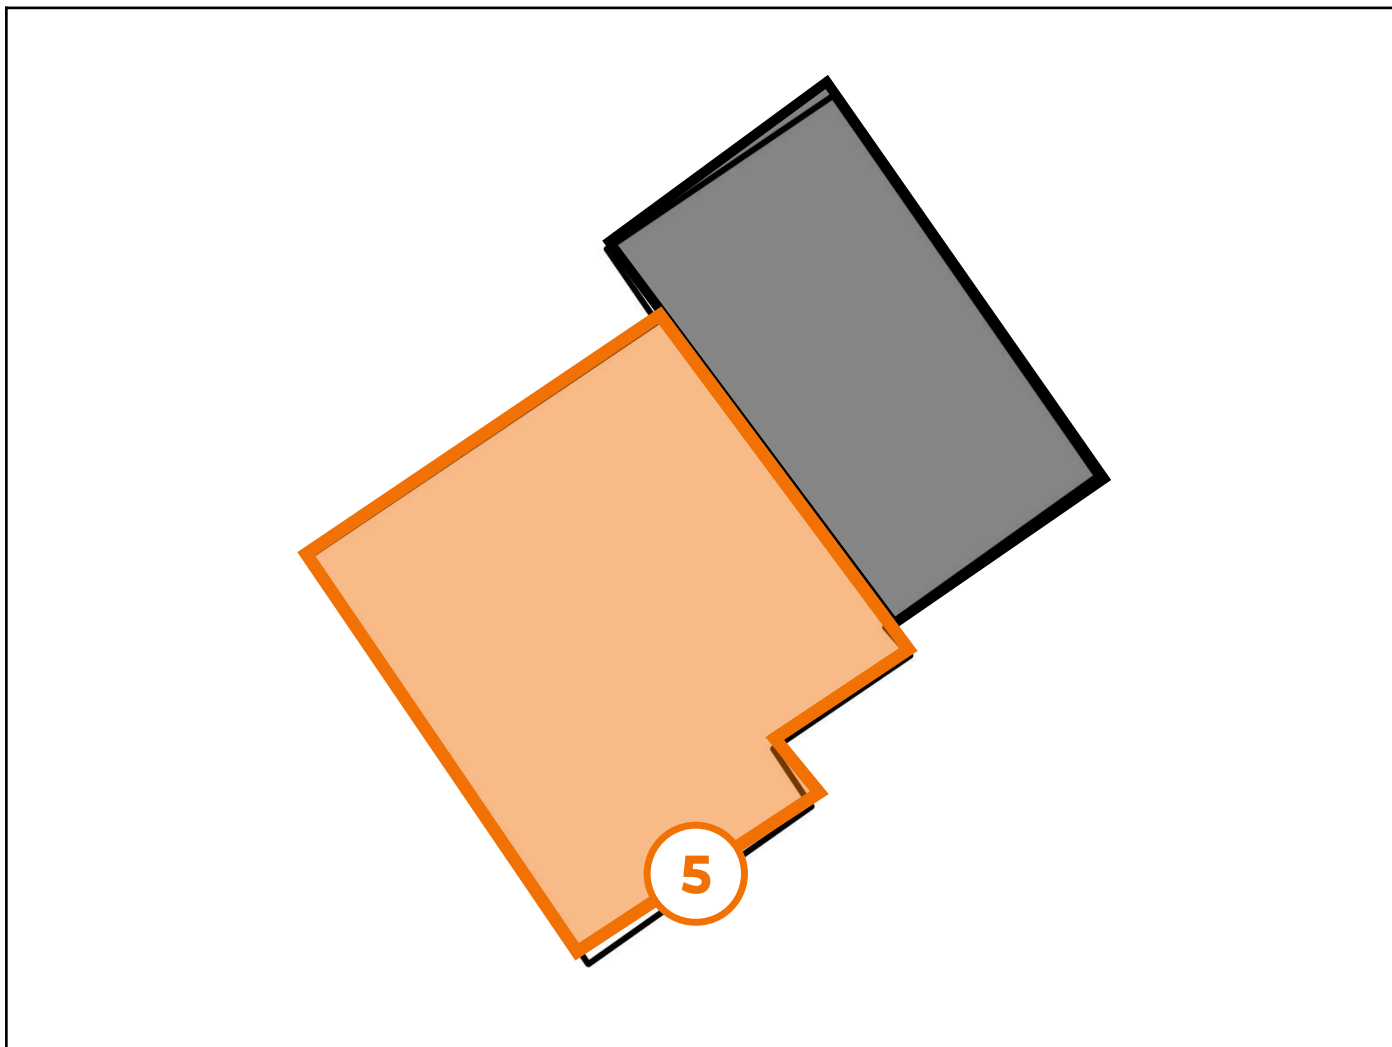
Plan 1.3: Zolder

Beschrijving	Type	Actie
5. leien dak	Asbestmateriaal	Verwijderen

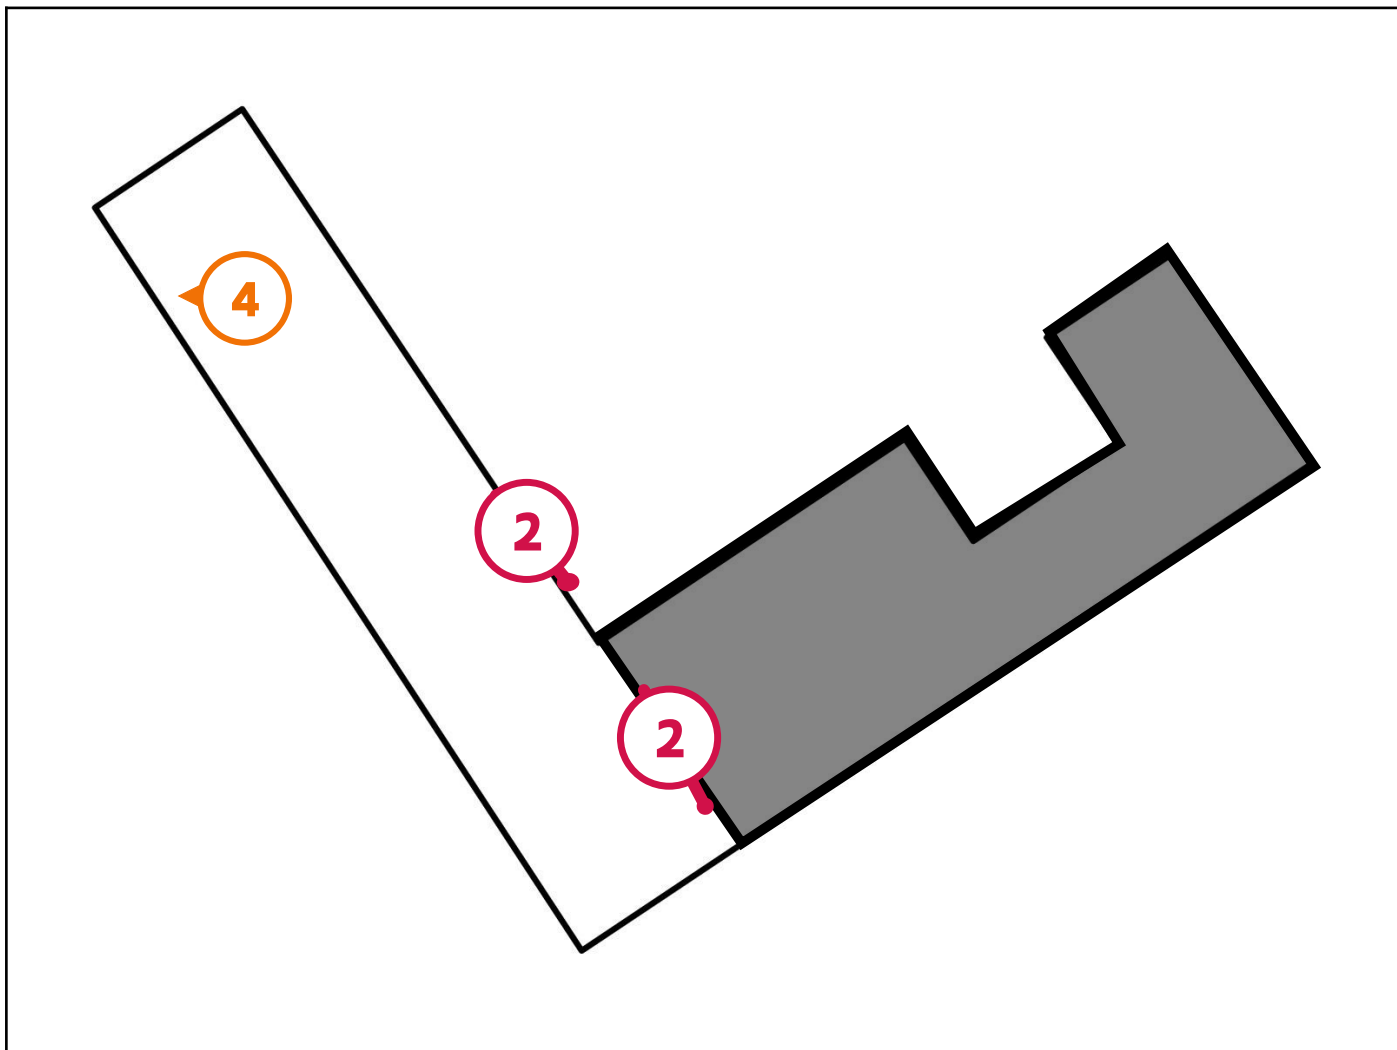
Plan 3.1: Bijgebouw plan

Beschrijving	Type	Actie
2. deuren bijgebouw	Asbestmateriaal	Dringend verwijderen
4. cementbuis	Asbestmateriaal	Verwijderen

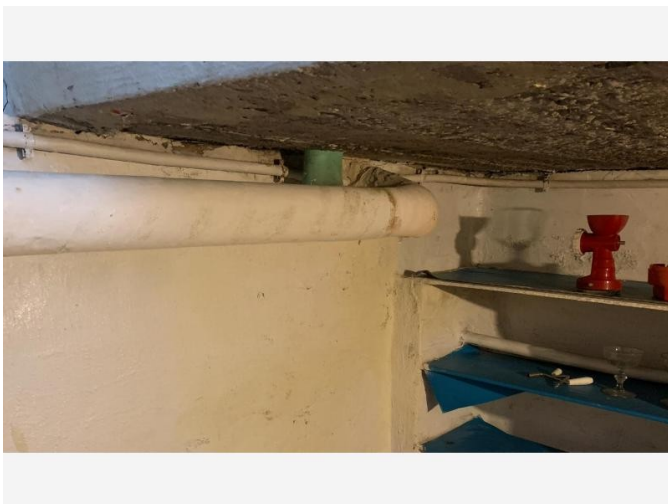
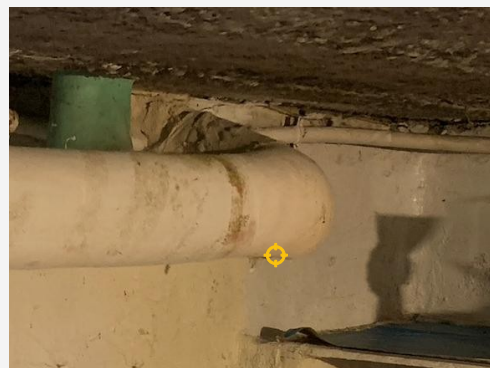
Dringend verwijderen

Eindbeoordeling materiaalrisico	Hoog materiaalrisico en/of hoge kans op vezelvrijgave
---------------------------------	---

Gebondenheid	Categorie 2: niet-hechtgebonden met matrix
Asbestsoort (vezeltype)	Crocidoliet aanwezig
Asbestconcentratie	Hoog ($\geq 50\%$)
Afschermingsgraad van het gehele materiaal	Geheel of deels (ook) vrij aan de binnenlucht
Toestand van het materiaal	Licht beschadigd, licht verweerd. Intact calciumsilicaatmateriaal of categorie III 'gebondenheid'

#	Type	Referentie	Resultaat
1.1	Mengmonster	M03	Chrysotiel, Crocidoliet

Beschrijving	leidingisolatie (bocht)
Omgeving	Binnen
Primaire drager	HVAC infrastructuur en uitrusting
Asbestmateriaal	In-situ afwerkingslagen - Thermische isolatie
Bindmiddel van asbestmateriaal	Gips - kalk
Gebondenheid op basis van bindmiddel	Niet-hechtgebonden
Hoeveelheid (lengte - omtrek - dikte - aantal)	<ul style="list-style-type: none">• 0,50 m - 50,00 cm - 2,00 cm - 1 stuk
Totaal volume	0,005 m ³
Eenvoudig bereikbaar	Ja
Bevestigingswijze	<ul style="list-style-type: none">• Verlijmd, ingegoten, versmeerd
Identificatiemethode	Vaststelling met monstername
Destructieve handeling voor identificatie	Nee

- Zorg voor een veilig beheer. Vermijd het beschadigen van het asbestmateriaal. Controleer de toestand jaarlijks op wijzigingen.
- Zorg voor een veilig beheer en verwijder dit asbestmateriaal wanneer het bij werken eenvoudig bereikbaar wordt. Controleer de toestand jaarlijks op wijzigingen.
- Verwijder dit asbestmateriaal zo snel mogelijk. Volg de toestand goed op.

- Hermetische zone (erkend asbestverwijderaar)
niet-hechtgebonden asbest in binnenruimte. Enkel door erkend asbestverwijderaar in hermetische zone.

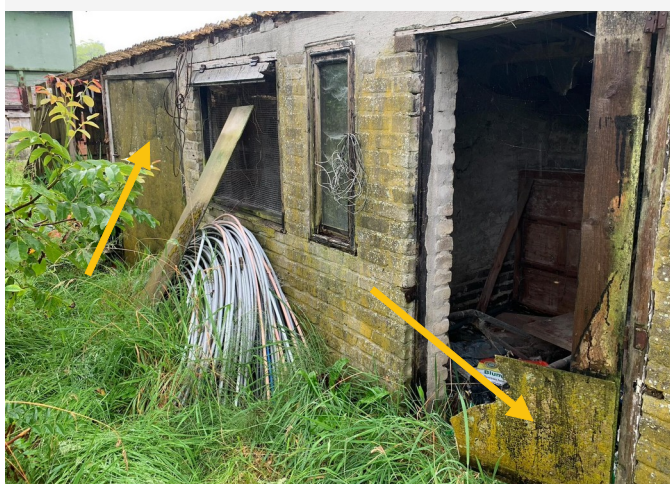
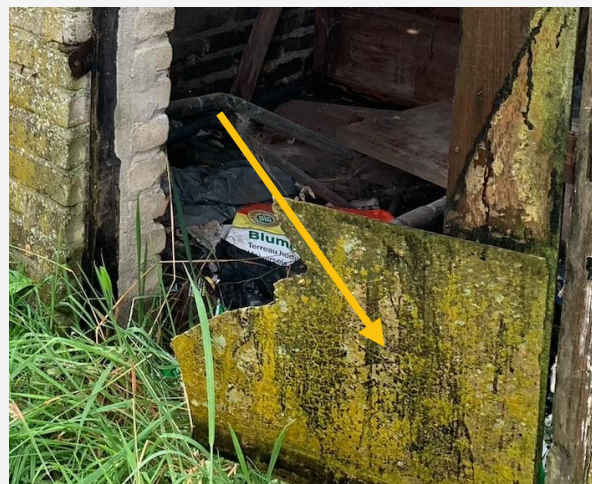
Dringend verwijderen

Eindbeoordeling materiaalrisico	Hoog materiaalrisico en/of hoge kans op vezelvrijgave
---------------------------------	---

Gebondenheid	Categorie 1: hechtgebonden in oorsprong
Asbestsoort (vezeltype)	Crocidoliet aanwezig
Asbestconcentratie	Laag (< 50%)
Afschermingsgraad van het gehele materiaal	Geheel of deels vrij aan de buitenlucht
Toestand van het materiaal	Zwaar beschadigd, zwaar verweerd

Beschrijving	deuren bijgebouw
Omgeving	Buiten
Primaire drager	Wandopening verticaal (raam, deur, ...)
Asbestmateriaal	Dak- en gevelbekleding - Plaat
Bindmiddel van asbestmateriaal	Cement
Gebondenheid op basis van bindmiddel	Hecht
Hoeveelheid (oppervlakte - dikte - aantal)	<ul style="list-style-type: none">• 2,00 m² - 2,00 cm - 1 stuk• 0,50 m² - 2,00 cm - 1 stuk
Totaal volume	0,05 m ³
Eenvoudig bereikbaar	Ja
Bevestigingswijze	<ul style="list-style-type: none">• Geklemd• Onbekend
Identificatiemethode	Vaststelling zonder monstername
Destructieve handeling voor identificatie	Nee

- Zorg voor een veilig beheer. Vermijd het beschadigen van het asbestmateriaal. Controleer de toestand jaarlijks op wijzigingen.
- Zorg voor een veilig beheer en verwijder dit asbestmateriaal wanneer het bij werken eenvoudig bereikbaar wordt. Controleer de toestand jaarlijks op wijzigingen.
- Verwijder dit asbestmateriaal zo snel mogelijk. Volg de toestand goed op.

- Eenvoudige handelingen: mag via doe-het-zelf of door werknemer(s) met opleidingsattest eenvoudige handelingen
U mag deze toepassing zelf verwijderen, inachtneming van de nodige veiligheidsmaatregelen.

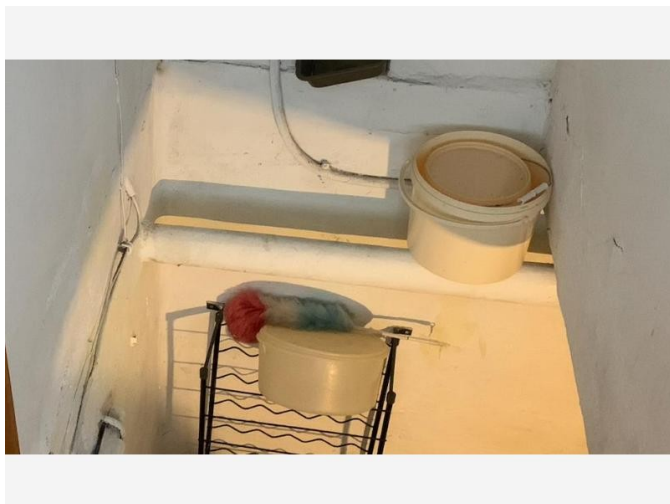
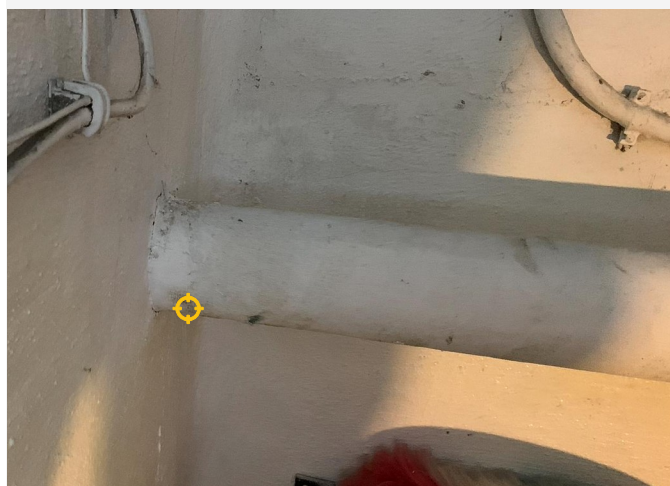
Verwijderen

Eindbeoordeling materiaalrisico	Verhoogd materiaalrisico en/of verhoogde kans op vezelvrijgave
---------------------------------	--

Gebondenheid	Categorie 2: niet-hechtgebonden met matrix
Asbestsoort (vezeltype)	Amfibool aanwezig, uitgezonderd crocidoliet
Asbestconcentratie	Hoog ($\geq 50\%$)
Afschermingsgraad van het gehele materiaal	Geheel of deels (ook) vrij aan de binnenlucht
Toestand van het materiaal	Licht beschadigd, licht verweerd. Intact calciumsilicaatmateriaal of categorie III 'gebondenheid'

#	Type	Referentie	Resultaat
3.1	Mengmonster	M04	Chrysotiel, Amosiet

Beschrijving	leidingsisolatie (rechte stukken)
Omgeving	Binnen
Primaire drager	HVAC infrastructuur en uitrusting
Asbestmateriaal	In-situ afwerkingslagen - Thermische isolatie
Bindmiddel van asbestmateriaal	Gips - kalk
Gebondenheid op basis van bindmiddel	Niet-hechtgebonden
Hoeveelheid (lengte - omtrek - dikte - aantal)	<ul style="list-style-type: none">• 4,00 m - 50,00 cm - 2,00 cm - 1 stuk
Totaal volume	0,04 m ³
Eenvoudig bereikbaar	Ja
Bevestigingswijze	<ul style="list-style-type: none">• Verlijmd, ingegoten, versmeerd
Identificatiemethode	Vaststelling met monsternamen
Destructieve handeling voor identificatie	Nee

- Zorg voor een veilig beheer. Vermijd het beschadigen van het asbestmateriaal. Controleer de toestand jaarlijks op wijzigingen.
- Zorg voor een veilig beheer en verwijder dit asbestmateriaal wanneer het bij werken eenvoudig bereikbaar wordt. Controleer de toestand jaarlijks op wijzigingen.
- Verwijder dit asbestmateriaal zo snel mogelijk. Volg de toestand goed op.

- Hermetische zone (erkend asbestverwijderaar)
niet-hechtgebonden asbest in binnenruimte. Enkel door erkend asbestverwijderaar in hermetische zone.

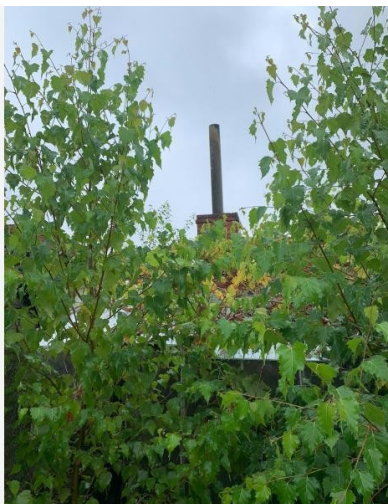
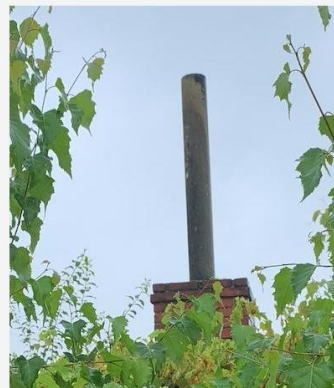
[Verwijderen](#)

Eindbeoordeling materiaalrisico	Laag materiaalrisico en/of verlaagde kans op vezelvrijgave
---------------------------------	--

Gebondenheid	Categorie 1: hechtgebonden in oorsprong
Asbestsoort (vezeltype)	Crocidoliet aanwezig
Asbestconcentratie	Laag (< 50%)
Afschermingsgraad van het gehele materiaal	Geheel of deels vrij aan de buitenlucht
Toestand van het materiaal	Licht beschadigd, licht verweerd. Intact calciumsilicaatmateriaal of categorie III 'gebondenheid'

Beschrijving	cementbuis
Omgeving	Buiten
Primaire drager	HVAC infrastructuur en uitrusting
Asbestmateriaal	Rookgaskanaal
Bindmiddel van asbestmateriaal	Cement
Gebondenheid op basis van bindmiddel	Hecht
Hoeveelheid (lengte - omtrek - dikte - aantal)	<ul style="list-style-type: none">• 7,00 m - 50,00 cm - 2,00 cm - 1 stuk
Totaal volume	0,07 m ³
Eenvoudig bereikbaar	Ja
Bevestigingswijze	<ul style="list-style-type: none">• Geklemd
Identificatiemethode	Vaststelling zonder monstername
Destructieve handeling voor identificatie	Nee

- Zorg voor een veilig beheer. Vermijd het beschadigen van het asbestmateriaal. Controleer de toestand jaarlijks op wijzigingen.
- Zorg voor een veilig beheer en verwijder dit asbestmateriaal wanneer het bij werken eenvoudig bereikbaar wordt. Controleer de toestand jaarlijks op wijzigingen.
- Verwijder dit asbestmateriaal zo snel mogelijk. Volg de toestand goed op.

- Eenvoudige handelingen: enkel door erkend asbestverwijderaar
Gelet op de omvang en locatie, is het sterk aangeraden om dit te laten weghalen door een erkend asbestverwijderaar.

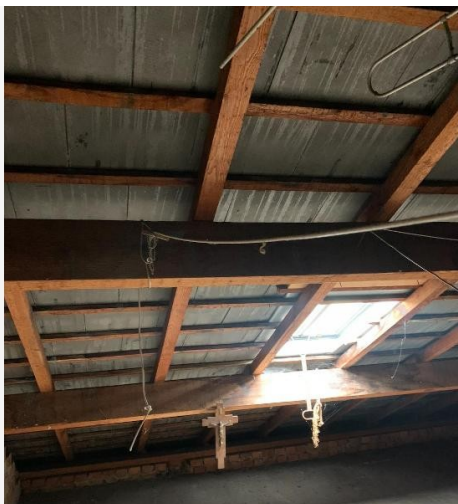
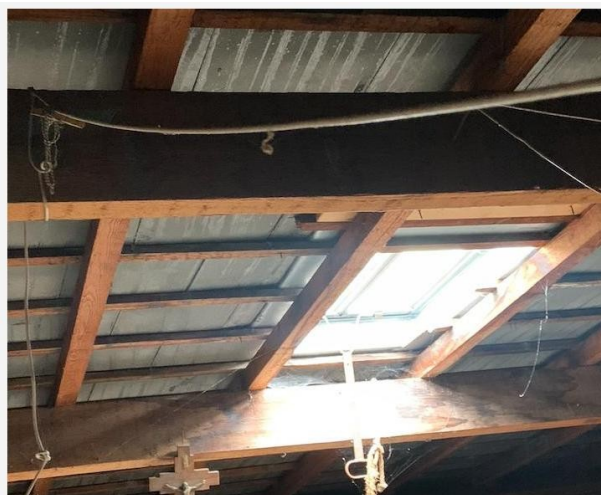
Verwijderen

Eindbeoordeling materiaalrisico	Verhoogd materiaalrisico en/of verhoogde kans op vezelvrijgave
---------------------------------	--

Gebondenheid	Categorie 1: hechtgebonden in oorsprong
Asbestsoort (vezeltype)	Crocidoliet aanwezig
Asbestconcentratie	Laag (< 50%)
Afschermingsgraad van het gehele materiaal	Geheel of deels (ook) vrij aan de binnenlucht
Toestand van het materiaal	Licht beschadigd, licht verweerd. Intact calciumsilicaatmateriaal of categorie III 'gebondenheid'

Beschrijving	leien dak
Omgeving	Grenst aan binnen- en buitenlucht
Primaire drager	Schuin dak
Asbestmateriaal	Dak- en gevelbekleding - Lei, shingle
Bindmiddel van asbestmateriaal	Cement
Gebondenheid op basis van bindmiddel	Hecht
Hoeveelheid (oppervlakte - aantal)	<ul style="list-style-type: none">• 150,00 m² - 1 stuk
Totale oppervlakte	150,00 m ²
Eenvoudig bereikbaar	Ja
Bevestigingswijze	<ul style="list-style-type: none">• Geklemd
Identificatiemethode	Vaststelling met bewijsdocument, zonder monstername
Destructieve handeling voor identificatie	Nee

- Zorg voor een veilig beheer. Vermijd het beschadigen van het asbestmateriaal. Controleer de toestand jaarlijks op wijzigingen.
- Zorg voor een veilig beheer en verwijder dit asbestmateriaal wanneer het bij werken eenvoudig bereikbaar wordt. Controleer de toestand jaarlijks op wijzigingen.
- Verwijder dit asbestmateriaal zo snel mogelijk. Volg de toestand goed op.

- Eenvoudige handelingen: mag via doe-het-zelf of door werknemer(s) met opleidingsattest eenvoudige handelingen
Gelet op de locatie en de omvang, kan deze toepassing verwijderd worden door een werknemer met opleidingsattest eenvoudige handelingen. Een erkend asbestverwijderaar mag uiteraard ook.

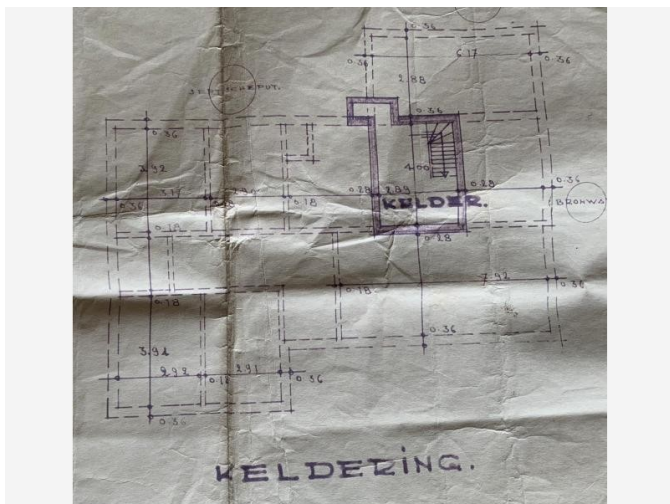
Situeringfoto

Permanente beperking

Reden: lager dan 1,40m

asbesthoudende leidingisolatie loopt zéér waarschijnlijk door de kruipkelder.

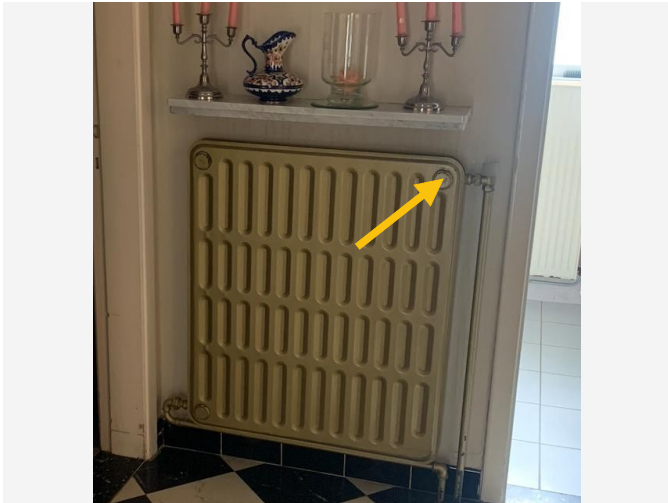
Vrije foto

de radiatoren zouden asbesthoudende dichtingen/pakkingen kunnen bevatten. (niet waarneembaar)

Identificatiemethode	Redelijk vermoeden
Primaire drager	Ruimteverwarming
(Asbest)materiaal	Pakking, dichting
Bindmiddel	Karton - papier - viltachtig
Gebondenheid bindmiddel	Niet-hechtgebonden

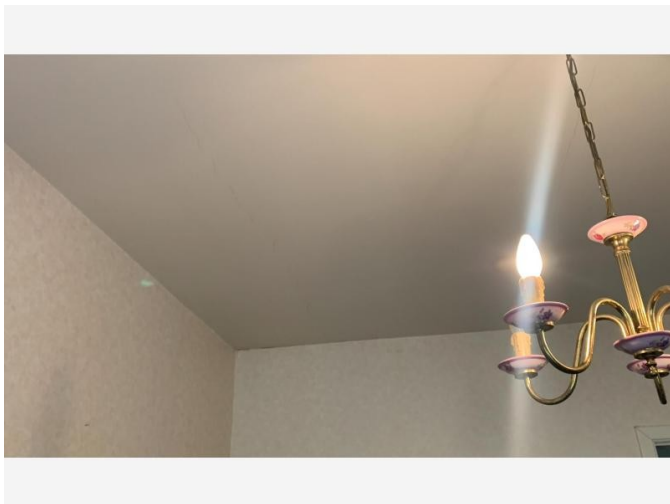
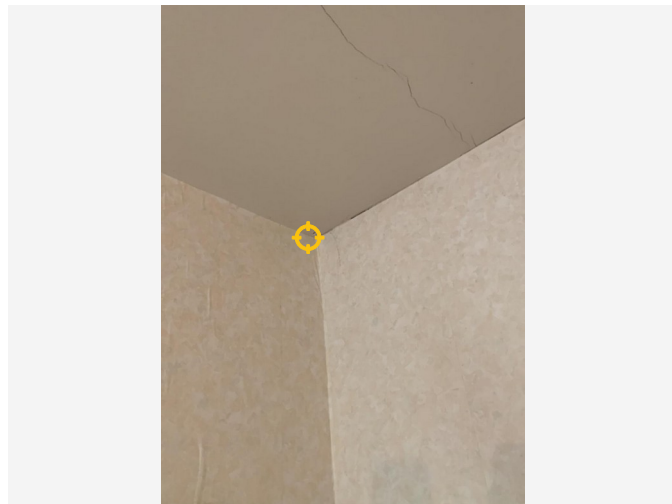
Fiche 8: pleister plafond

Geen asbest

#	Type	Referentie	Resultaat
8.1	Mengmonster	M02	Geen asbest

Beschrijving	pleister plafond
Omgeving	Binnen
Primaire drager	Plafond
Bindmiddel van materiaal	Gips - kalk
Gebondenheid op basis van bindmiddel	Niet-hechtgebonden
Hoeveelheid (oppervlakte - dikte - aantal)	• 200,00 m ² - 2,00 cm - 1 stuk
Totaal volume	4,00 m ³
Identificatiemethode	Vaststelling met monsternamen
Destructieve handeling voor identificatie	Nee

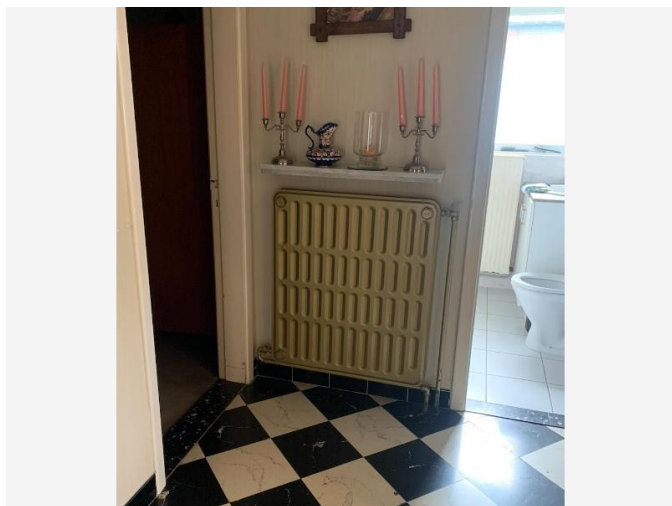
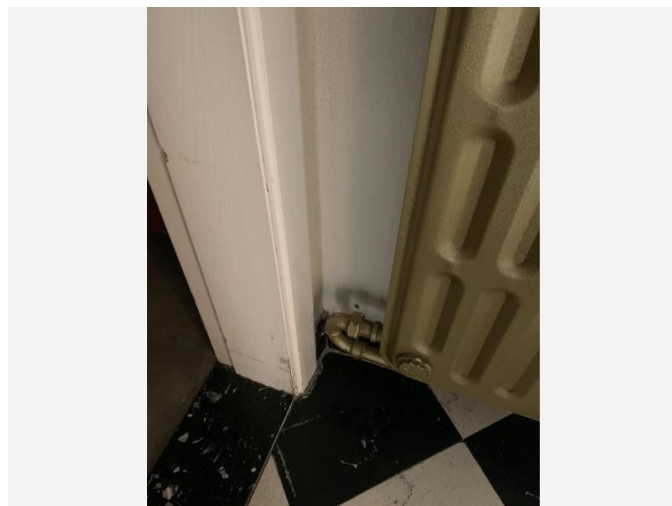
Geen asbest

#	Type	Referentie	Resultaat
9.1	Mengmonster	M01	Geen asbest

Beschrijving	pleister muur
Omgeving	Binnen
Primaire drager	Binnenwand
Bindmiddel van materiaal	Gips - kalk
Gebondenheid op basis van bindmiddel	Niet-hechtgebonden
Hoeveelheid (oppervlakte - dikte - aantal)	• 500,00 m ² - 2,00 cm - 1 stuk
Totaal volume	10,00 m ³
Identificatiemethode	Vaststelling met monstername
Destructieve handeling voor identificatie	Nee
