Asbestinventarisatetest

Appelweg 100, 3221 Holsbeek

Attestnummer : 20240826-000435.001

Uitgegeven op : 26.08.2024

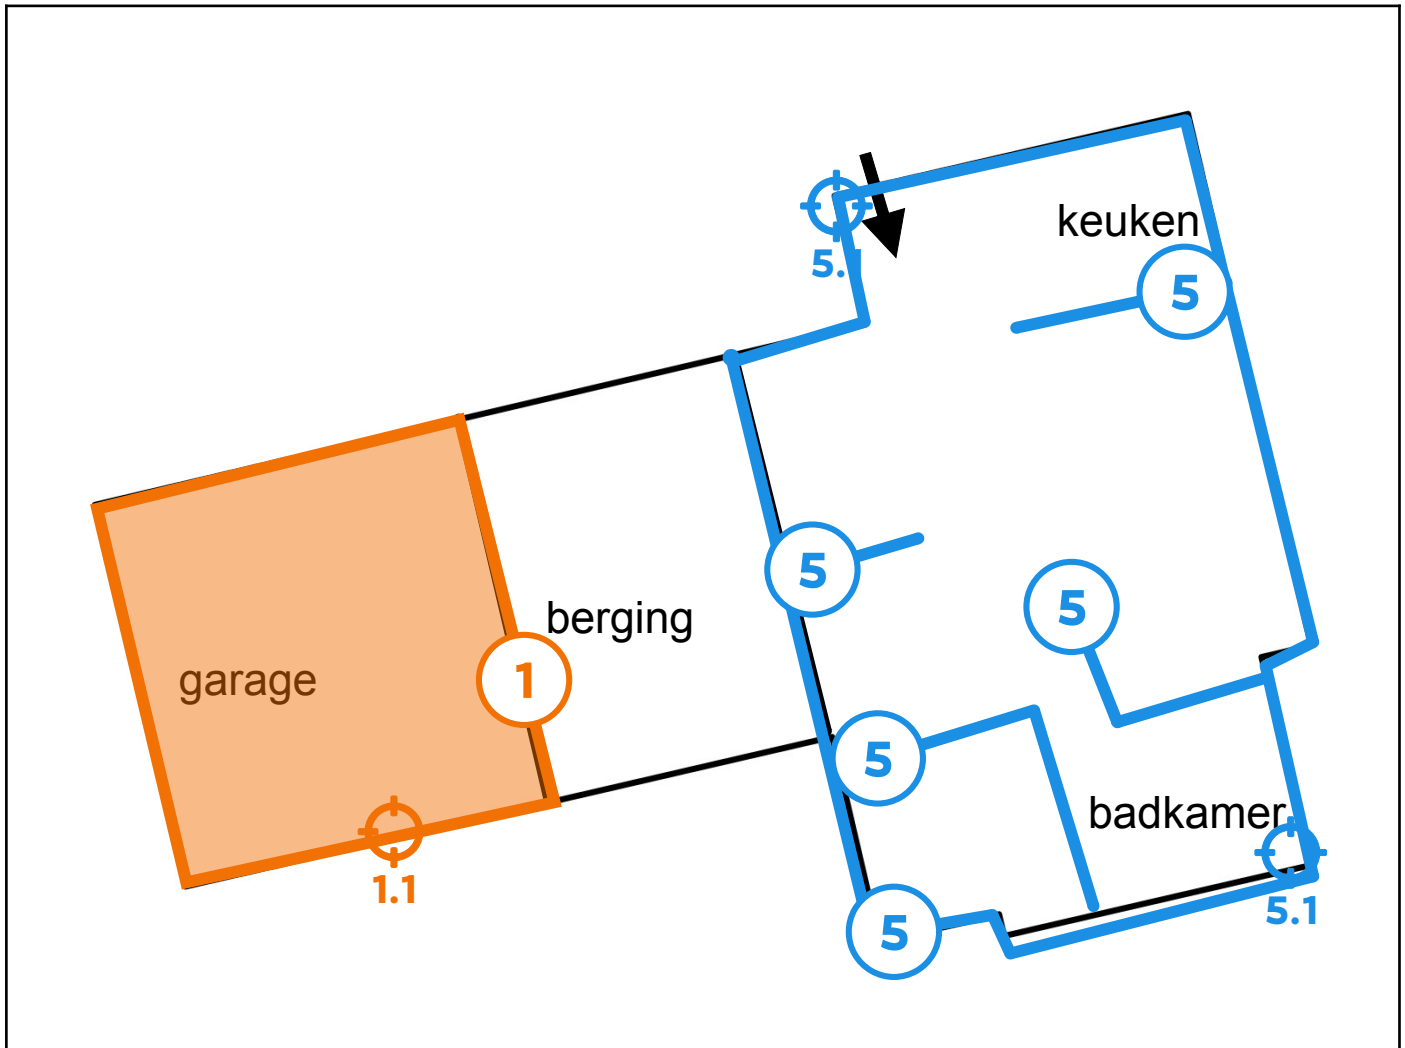
Plan 1.2: Gelijkvloers

Beschrijving	Type	Actie
1. golfplaten garage	Asbestmateriaal	Verwijderen
1.1 Code: M5	Puntmonster	-
5. pleister muur	Geen asbest	-
5.1 Code: M02	Mengmonster	-

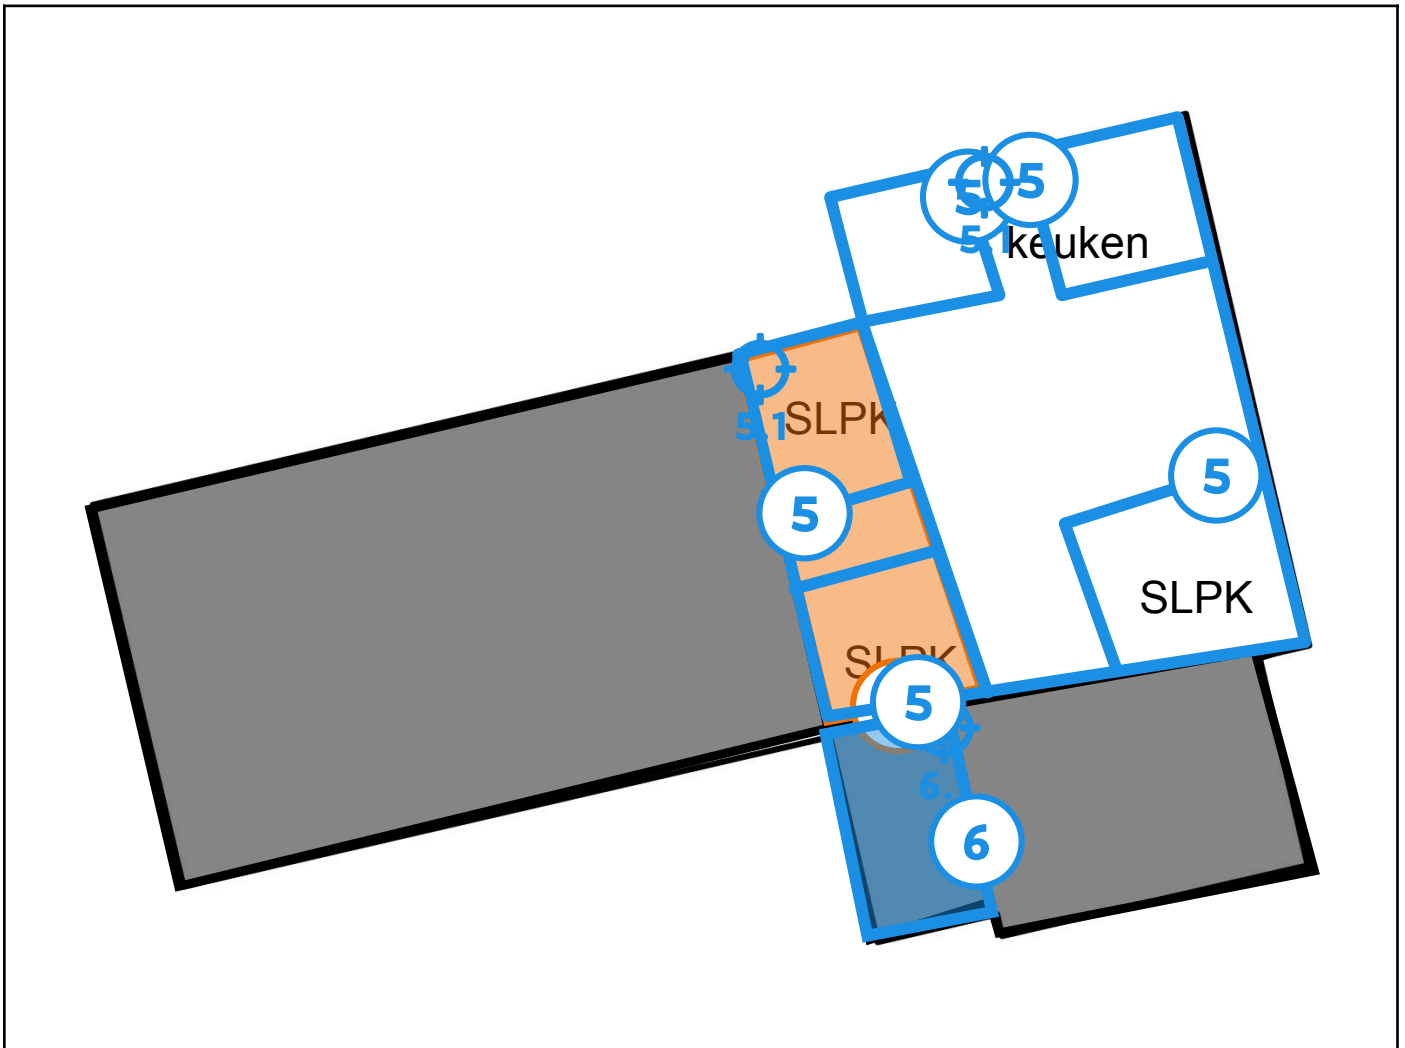
Plan 1.3: 1ste verdieping

Beschrijving	Type	Actie
4. golfplaten 1ste verdieping hoofdgebouw	Asbestmateriaal	Verwijderen
5. pleister muur	Geen asbest	-
5.1 Code: M02	Mengmonster	-
6. roofing hoofdgebouw	Geen asbest	-
6.1 Code: M3	Puntmonster	-

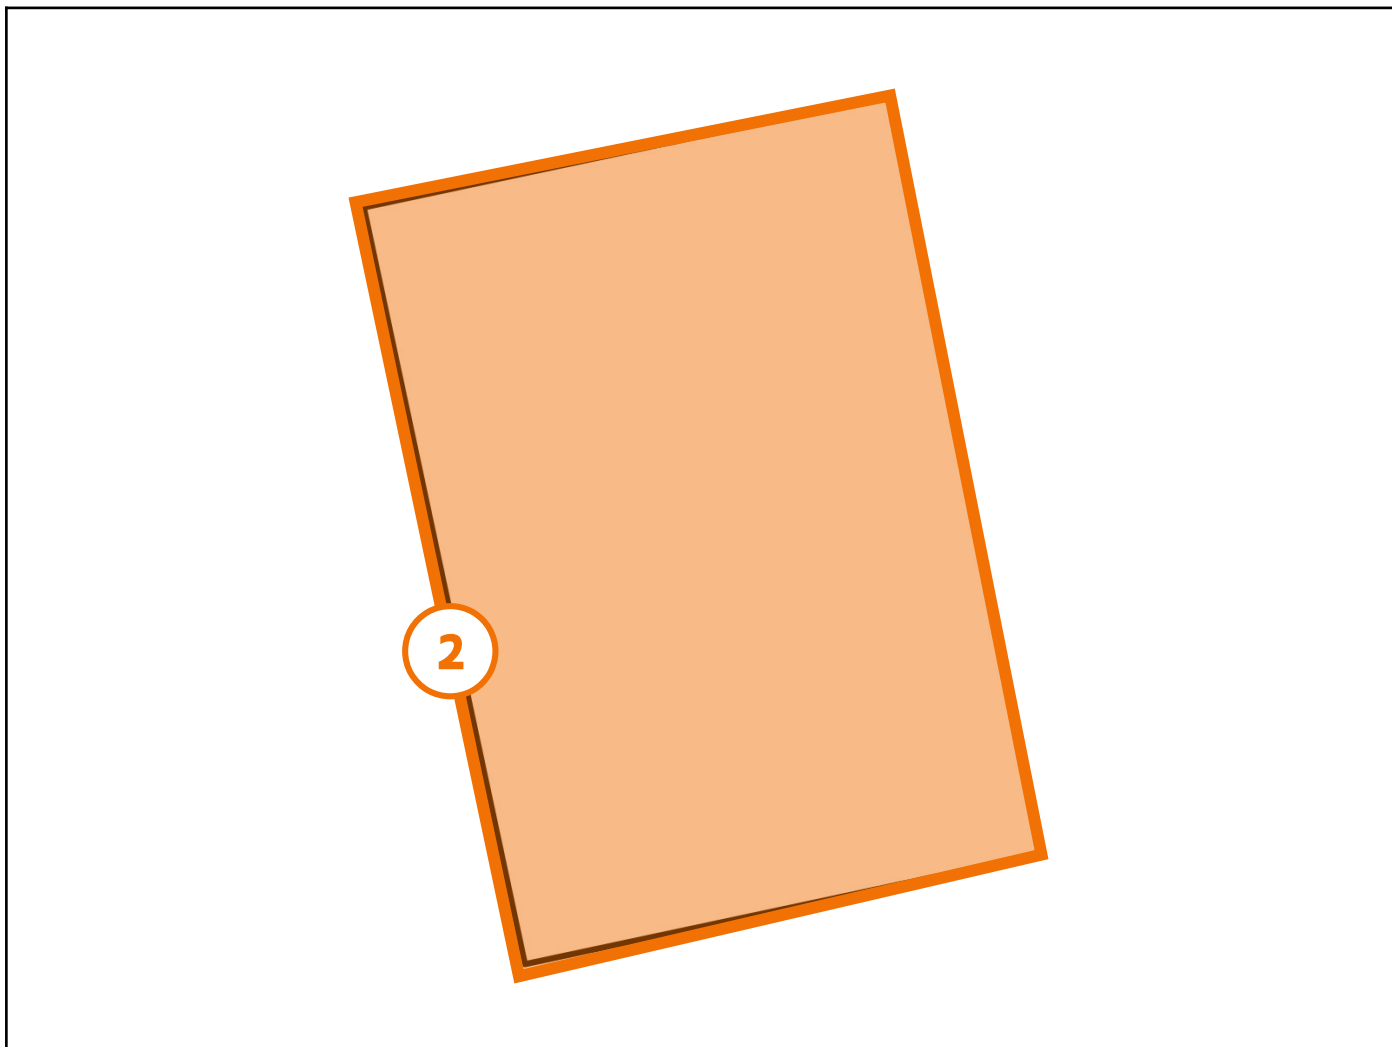
Plan 2.1: Hondenhok plan

Beschrijving	Type	Actie
2. golfplaten hondenhok	Asbestmateriaal	Verwijderen

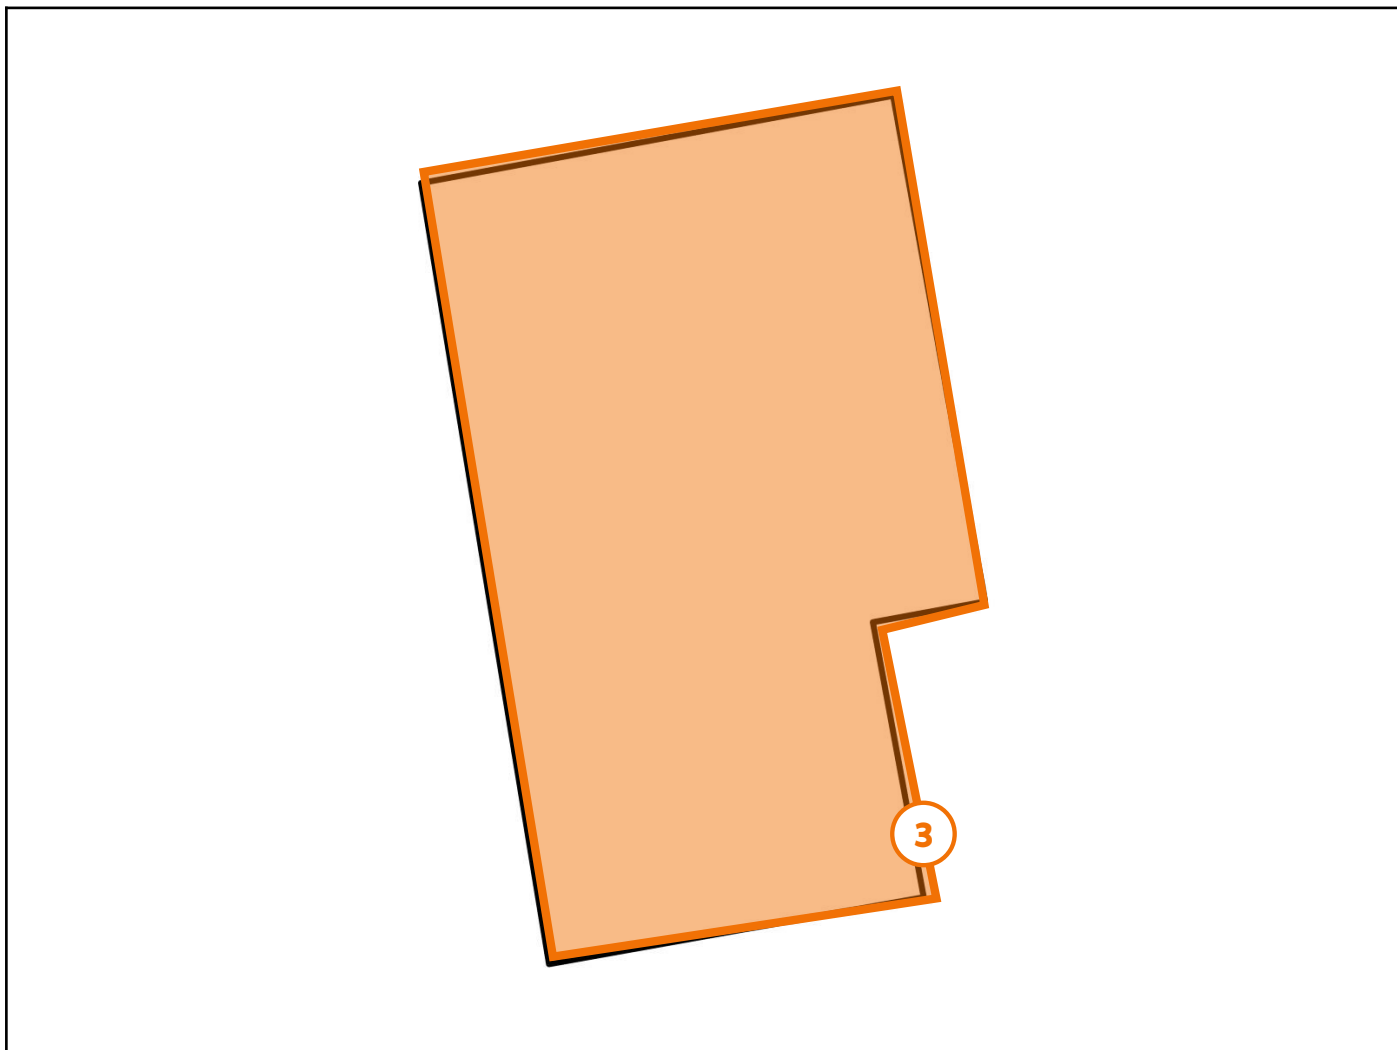
Plan 6.1: Achterste bijgebouw (links) plan

Beschrijving	Type	Actie
3. golfplaten achterste bijgebouw	Asbestmateriaal	Verwijderen

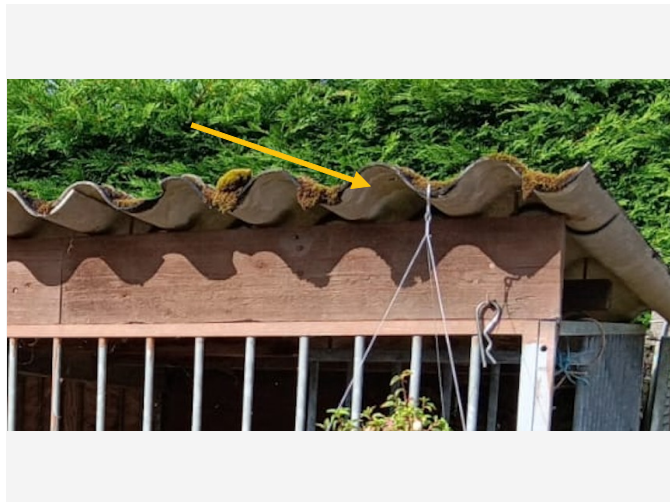
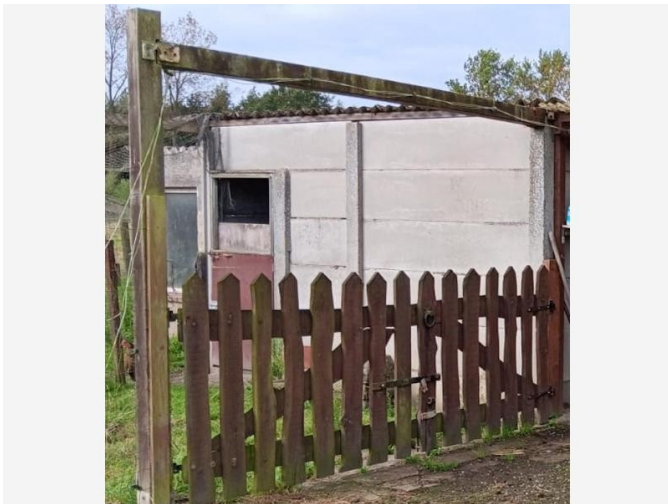
Eindbeoordeling materiaalrisico	Verhoogd materiaalrisico en/of verhoogde kans op vezelvrijgave
Opmerking	zelfde type als golfplaat garage. Extrapolatie asbestsoort (chrysotiel).

Gebondenheid	Categorie 1: hechtgebonden in oorsprong
Asbestsoort (vezeltype)	Alleen chrysotiel
Asbestconcentratie	Laag (< 50%)
Afschermingsgraad van het gehele materiaal	Geheel of deels vrij aan de buitenlucht
Toestand van het materiaal	Matig beschadigd, matig verweerd

Beschrijving	golfplaten hondenhok
Omgeving	Buiten
Primaire drager	Schuin dak
Asbestmateriaal	Dak- en gevelbekleding - Golfplaat
Bindmiddel van asbestmateriaal	Cement
Gebondenheid op basis van bindmiddel	Hecht
Hoeveelheid (oppervlakte - aantal)	<ul style="list-style-type: none">• 25,00 m² - 1 stuk
Totale oppervlakte	25,00 m ²
Eenvoudig bereikbaar	Ja
Bevestigingswijze	<ul style="list-style-type: none">• Geklemd• Geschroefd
Identificatiemethode	Vaststelling zonder monsternamen
Destructieve handeling voor identificatie	Nee

Verwijderen

- Zorg voor een veilig beheer. Vermijd het beschadigen van het asbestmateriaal. Controleer de toestand jaarlijks op wijzigingen.
- Zorg voor een veilig beheer en verwijder dit asbestmateriaal wanneer het bij werken eenvoudig bereikbaar wordt. Controleer de toestand jaarlijks op wijzigingen.
- Verwijder dit asbestmateriaal zo snel mogelijk. Volg de toestand goed op.

- Eenvoudige handelingen: mag via doe-het-zelf of door werknemer(s) met opleidingsattest eenvoudige handelingen
U mag deze asbesttoepassing zelf verwijderen, inachtneming van de nodige veiligheidsmaatregelen.

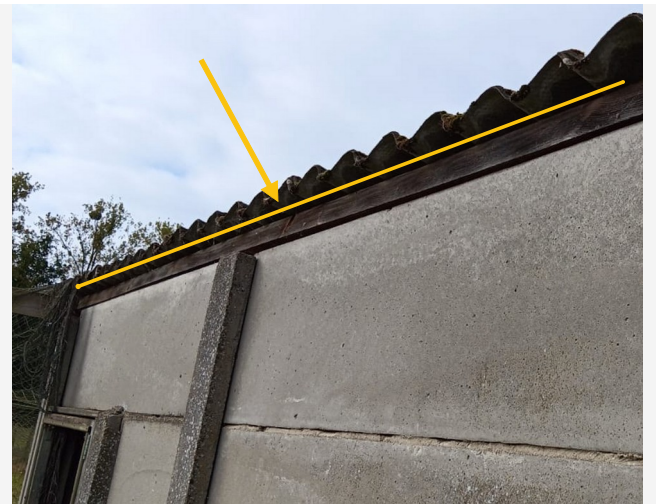
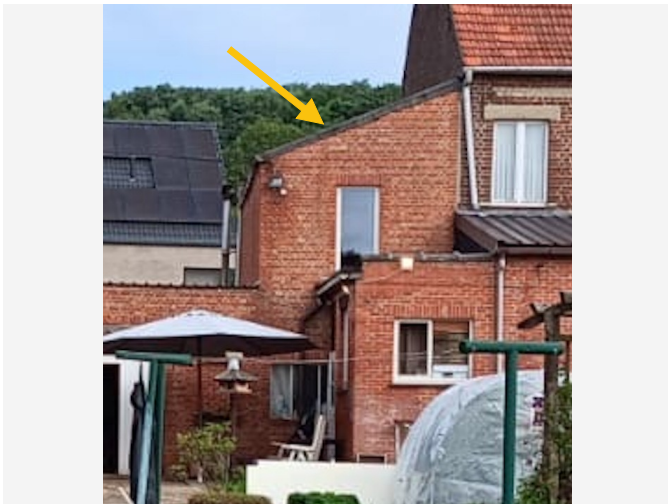
Eindbeoordeling materiaalrisico	Verhoogd materiaalrisico en/of verhoogde kans op vezelvrijgave
Opmerking	zelfde type als golfplaat garage. Extrapolatie asbestsoort (chrysotiel).

Gebondenheid	Categorie 1: hechtgebonden in oorsprong
Asbestsoort (vezeltype)	Alleen chrysotiel
Asbestconcentratie	Laag (< 50%)
Afschermingsgraad van het gehele materiaal	Geheel of deels (ook) vrij aan de binnenlucht
Toestand van het materiaal	Matig beschadigd, matig verweerd

Beschrijving	golfplaten achterste bijgebouw
Omgeving	Grenst aan binnen- en buitenlucht
Primaire drager	Schuin dak
Asbestmateriaal	Dak- en gevelbekleding - Golfplaat
Bindmiddel van asbestmateriaal	Cement
Gebondenheid op basis van bindmiddel	Hecht
Hoeveelheid (oppervlakte - aantal)	<ul style="list-style-type: none">• 25,00 m² - 1 stuk
Totale oppervlakte	25,00 m ²
Eenvoudig bereikbaar	Ja
Bevestigingswijze	<ul style="list-style-type: none">• Geklemd• Geschroefd
Identificatiemethode	Vaststelling zonder monsternamen
Destructieve handeling voor identificatie	Nee

Verwijderen

- Zorg voor een veilig beheer. Vermijd het beschadigen van het asbestmateriaal. Controleer de toestand jaarlijks op wijzigingen.
- Zorg voor een veilig beheer en verwijder dit asbestmateriaal wanneer het bij werken eenvoudig bereikbaar wordt. Controleer de toestand jaarlijks op wijzigingen.
- Verwijder dit asbestmateriaal zo snel mogelijk. Volg de toestand goed op.

- Eenvoudige handelingen: mag via doe-het-zelf of door werknemer(s) met opleidingsattest eenvoudige handelingen
U mag deze asbesttoepassing zelf verwijderen, inachtneming van de nodige veiligheidsmaatregelen.

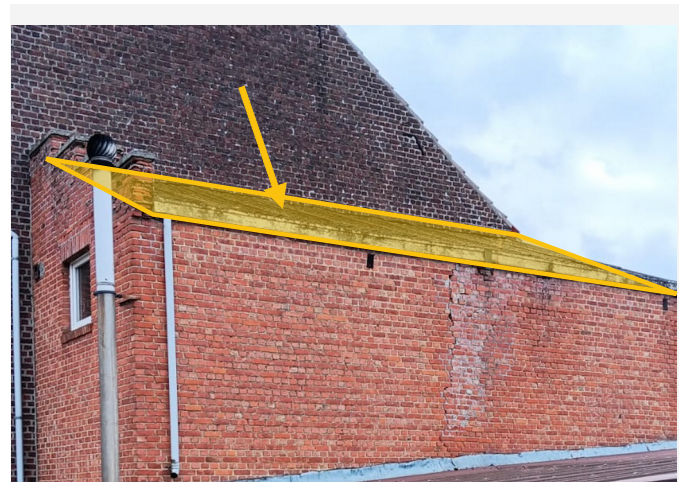
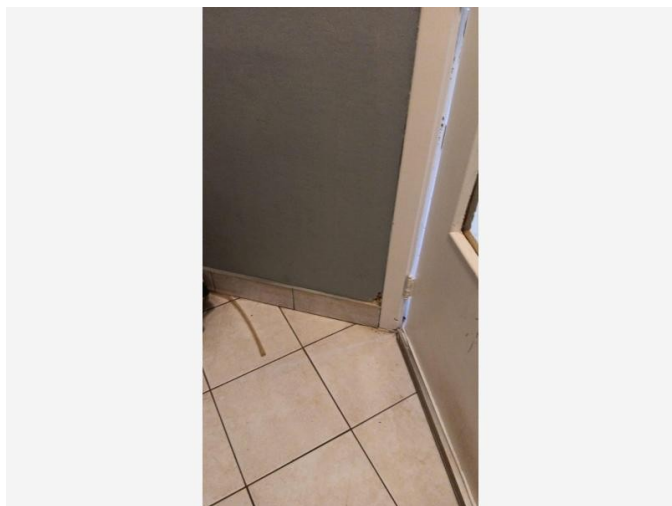
Eindbeoordeling materiaalrisico	Verhoogd materiaalrisico en/of verhoogde kans op vezelvrijgave
Opmerking	zelfde type als golfplaat garage. Extrapolatie asbestsoort (chrysotiel).

Gebondenheid	Categorie 1: hechtgebonden in oorsprong
Asbestsoort (vezeltype)	Alleen chrysotiel
Asbestconcentratie	Laag (< 50%)
Afschermingsgraad van het gehele materiaal	Geheel of deels vrij aan de buitenlucht
Toestand van het materiaal	Matig beschadigd, matig verweerd

Beschrijving	golfplaten 1ste verdieping hoofdgebouw
Omgeving	Buiten
Primaire drager	Schuin dak
Asbestmateriaal	Dak- en gevelbekleding - Golfplaat
Bindmiddel van asbestmateriaal	Cement
Gebondenheid op basis van bindmiddel	Hecht
Hoeveelheid (oppervlakte - aantal)	<ul style="list-style-type: none">• 15,00 m² - 1 stuk
Totale oppervlakte	15,00 m ²
Eenvoudig bereikbaar	Ja
Bevestigingswijze	<ul style="list-style-type: none">• Geklemd• Geschroefd
Identificatiemethode	Vaststelling zonder monsternamen
Destructieve handeling voor identificatie	Nee

[Verwijderen](#)

- Zorg voor een veilig beheer. Vermijd het beschadigen van het asbestmateriaal. Controleer de toestand jaarlijks op wijzigingen.
- Zorg voor een veilig beheer en verwijder dit asbestmateriaal wanneer het bij werken eenvoudig bereikbaar wordt. Controleer de toestand jaarlijks op wijzigingen.
- Verwijder dit asbestmateriaal zo snel mogelijk. Volg de toestand goed op.

- Eenvoudige handelingen: mag via doe-het-zelf of door werknemer(s) met opleidingsattest eenvoudige handelingen
U mag deze asbesttoepassing zelf verwijderen, inachtneming van de nodige veiligheidsmaatregelen.

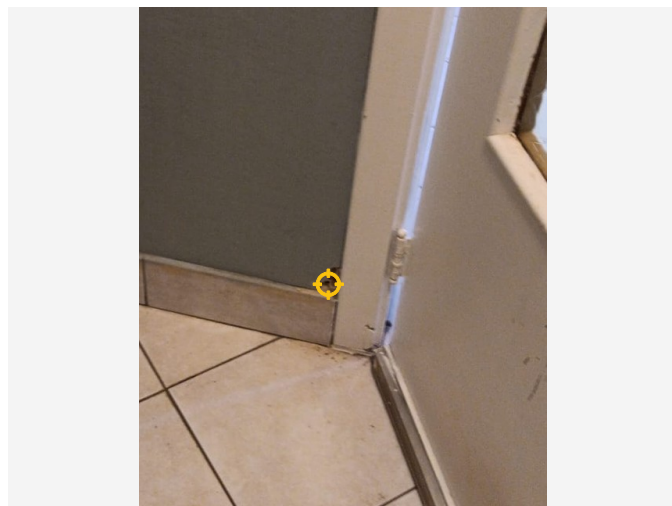
Geen asbest

#	Type	Referentie	Resultaat
5.1	Mengmonster	M02	Geen asbest

Beschrijving	pleister muur
Omgeving	Binnen
Primaire drager	Binnenwand
Bindmiddel van materiaal	Gips - kalk
Gebondenheid op basis van bindmiddel	Niet-hechtgebonden
Hoeveelheid (oppervlakte - dikte - aantal)	• 250,00 m ² - 2,00 cm - 1 stuk
Totaal volume	5,00 m ³
Identificatiemethode	Vaststelling met monstername
Destructieve handeling voor identificatie	Nee

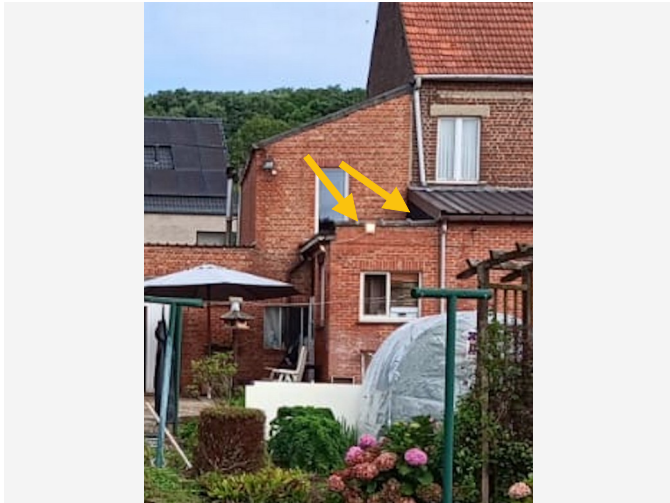
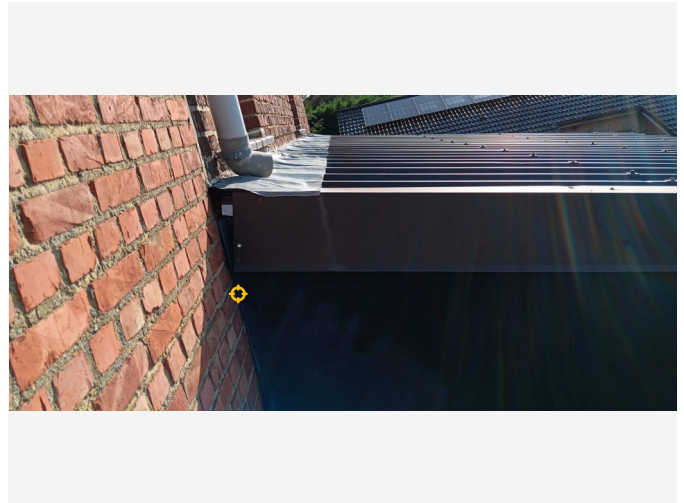
Fiche 6: roofing hoofdgebouw

Geen asbest

#	Type	Referentie	Resultaat
6.1	Puntmonster	M3	Geen asbest

Beschrijving	roofing hoofdgebouw
Omgeving	Buiten
Primaire drager	Plat dak
Bindmiddel van materiaal	Bitumen (roofing, teer, asfalt)
Gebondenheid op basis van bindmiddel	Hecht
Hoeveelheid (oppervlakte - aantal)	<ul style="list-style-type: none">• 10,00 m² - 1 stuk
Totale oppervlakte	10,00 m ²
Identificatiemethode	Vaststelling met monstername
Destructieve handeling voor identificatie	Nee
