Asbestinventarisatetest

Kattegracht 22, 2590 Berlaar

Attestnummer : 20230914-000490.000

Uitgegeven op : 14.09.2023

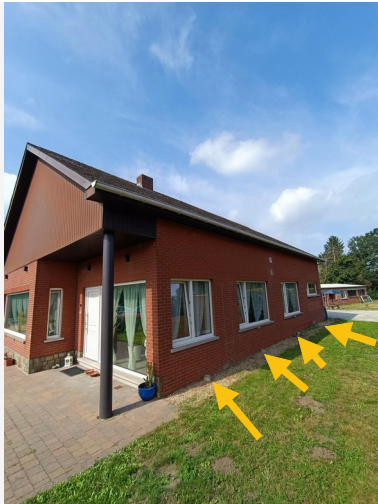
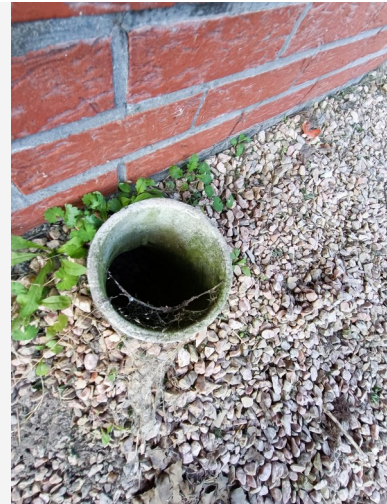
Het asbestmateriaal valt onder de mijlpaal van 2040.

Eindbeoordeling materiaalrisico	Verhoogd materiaalrisico en/of verhoogde kans op vezelvrijgave
---------------------------------	--

Gebondenheid	Categorie 1: hechtgebonden in oorsprong
Asbestsoort (vezeltype)	Crocidoliet aanwezig
Asbestconcentratie	Laag (< 50%)
Afschermingsgraad van het gehele materiaal	Geheel of deels vrij aan de buitenlucht
Toestand van het materiaal	Matig beschadigd, matig verweerd

Beschrijving	Vezelcement buizen naast de woning
Omgeving	Buiten
Primaire drager	Tuinpad naast de woning
Asbestmateriaal	Buis, koker, leiding, pijp, doorvoer
Bindmiddel van asbestmateriaal	Cement
Gebondenheid op basis van bindmiddel	Hecht
Hoeveelheid (lengte - omtrek - dikte - aantal)	• 0,50 m - 30,00 cm - 15,00 cm - 4 stuks
Totaal volume	0,09 m ³
Eenvoudig bereikbaar	Ja
Bevestigingswijze	• Verlijmd, ingegoten, versmeerd

- Zorg voor een veilig beheer en verwijder dit asbestmateriaal wanneer het bij werken eenvoudig bereikbaar wordt. Controleer de toestand jaarlijks op wijzigingen.

De buis kan voorzichtig losgegraven worden en nadien losgebeiteld worden, extra bevochtigen om stof te voorkomen + dragen van de nodige beschermingsmiddelen (mondmasker ffp3, handschoenen, tyvec). Bij de gemeente/containerpark afsluitzakken halen om dubbel in te pakken en af te voeren naar het containerpark als hechtgebonden asbestafval.

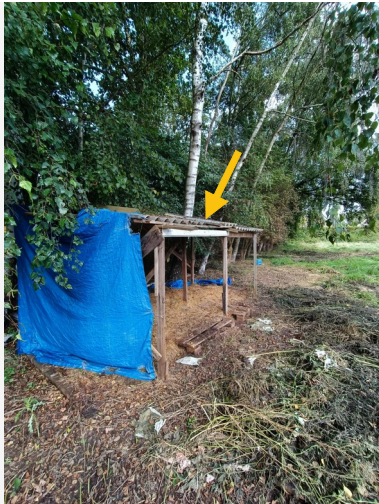
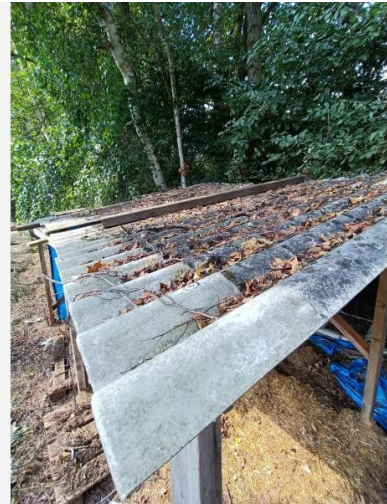
Het asbestmateriaal valt onder de mijlpaal van 2034.

Eindbeoordeling materiaalrisico	Verhoogd materiaalrisico en/of verhoogde kans op vezelvrijgave
---------------------------------	--

Gebondenheid	Categorie 1: hechtgebonden in oorsprong
Asbestsoort (vezeltype)	Crocidoliet aanwezig
Asbestconcentratie	Laag (< 50%)
Afschermingsgraad van het gehele materiaal	Geheel of deels vrij aan de buitenlucht
Toestand van het materiaal	Matig beschadigd, matig verweerd

Beschrijving	Golfplaten (hok met golfplaten dak)
Omgeving	Buiten
Primaire drager	Schuin dak
Asbestmateriaal	Dak- en gevelbekleding - Golfplaat
Bindmiddel van asbestmateriaal	Cement
Gebondenheid op basis van bindmiddel	Hecht
Hoeveelheid (oppervlakte - aantal)	• 9,50 m ² - 1 stuk
Totale oppervlakte	9,50 m ²
Eenvoudig bereikbaar	Ja
Bevestigingswijze	• Geschroefd
Identificatiemethode	Vaststelling zonder monsternamen

- Verwijder dit asbestmateriaal zo snel mogelijk. Volg de toestand goed op.

- Eenvoudige handelingen: mag via doe-het-zelf of door werknemer(s) met opleidingsattest eenvoudige handelingen
Eenvoudige handeling opgeleid personeel, alle werknemer(s) moeten wel beschikken over een opleidingsattest eenvoudige handelingen 8u. Ondervloer afdekken, golfplaten voorzichtig verwijderen, extra fixeren, niet breken, niet gooien, onmiddellijk verpakken of voorzichtig in container met asbestbag plaatsen. De constructiebalken zullen ook gereinigd worden met vochtige doeken en hepa stofzuiger.

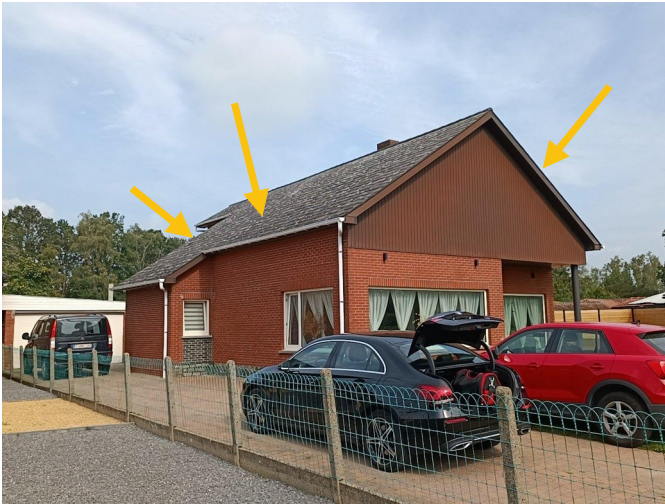
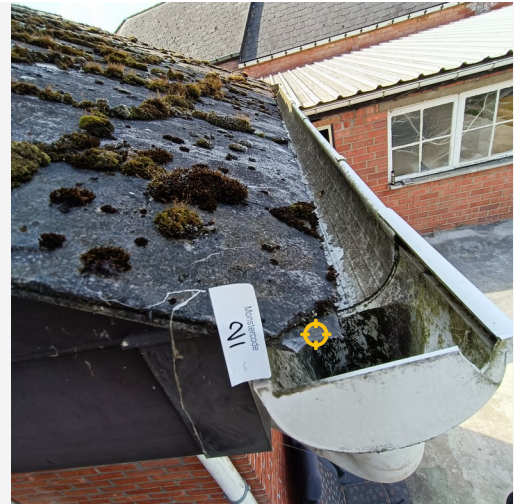
Het asbestmateriaal valt onder de mijlpaal van 2034.

Eindbeoordeling materiaalrisico	Verhoogd materiaalrisico en/of verhoogde kans op vezelvrijgave
---------------------------------	--

Gebondenheid	Categorie 1: hechtgebonden in oorsprong
Asbestsoort (vezeltype)	Alleen chrysotiel
Asbestconcentratie	Laag (< 50%)
Afschermingsgraad van het gehele materiaal	Geheel of deels (ook) vrij aan de binnenlucht
Toestand van het materiaal	Matig beschadigd, matig verweerd

#	Type	Referentie	Resultaat
3.1	Puntmonster	2	Chrysotiel

Beschrijving	Leien dak
Omgeving	Grenst aan binnen- en buitenlucht
Primaire drager	Schuin dak
Asbestmateriaal	Dak- en gevelbekleding - Lei, shingle
Bindmiddel van asbestmateriaal	Cement
Gebondenheid op basis van bindmiddel	Hecht
Hoeveelheid (oppervlakte - aantal)	<ul style="list-style-type: none"> 125,00 m² - 1 stuk

- Verwijder dit asbestmateriaal zo snel mogelijk. Volg de toestand goed op.

- Eenvoudige handelingen: mag via doe-het-zelf of door werknemer(s) met opleidingsattest eenvoudige handelingen
Eenvoudige handeling opgeleid personeel, alle werknemer(s) moeten wel beschikken over een opleidingsattest eenvoudige handelingen 8u. Ondervloer afdekken, leien voorzichtig verwijderen, extra fixeren, niet breken, niet gooien, onmiddellijk verpakken of voorzichtig in container met asbest bag plaatsen. De constructiebalken zullen ook gereinigd worden met vochtige doeken en hepa stofzuiger. Bij leien geen stortkokers gebruiken.

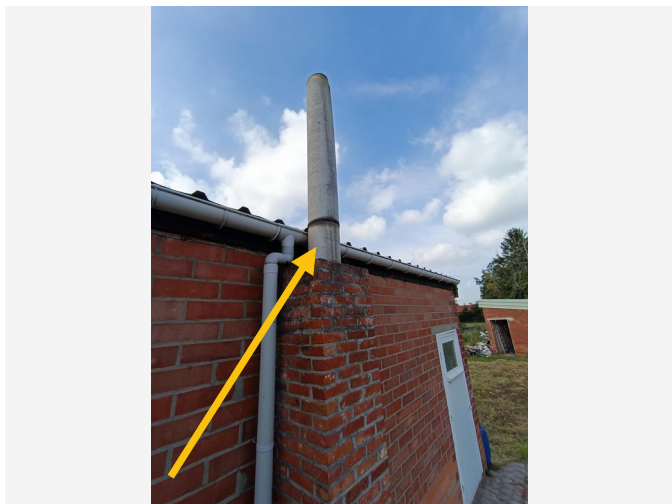
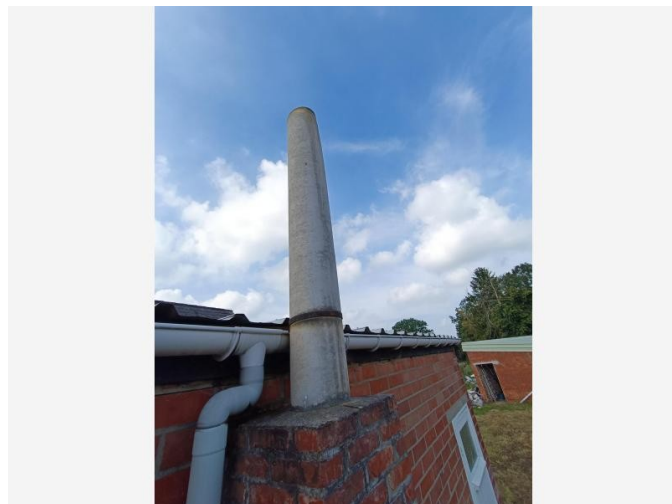
Het asbestmateriaal valt onder de mijlpaal van 2034.

Eindbeoordeling materiaalrisico	Laag materiaalrisico en/of verlaagde kans op vezelvrijgave
---------------------------------	--

Gebondenheid	Categorie 1: hechtgebonden in oorsprong
Asbestsoort (vezeltype)	Crocidoliet aanwezig
Asbestconcentratie	Laag (< 50%)
Afschermingsgraad van het gehele materiaal	Geheel of deels vrij aan de buitenlucht
Toestand van het materiaal	Licht beschadigd, licht verweerd. Intact materiaal type Pical – asbestboard of categorie III 'gebondenheid'

Beschrijving	Vezelcement schoorsteen
Omgeving	Buiten
Primaire drager	HVAC infrastructuur en uitrusting
Asbestmateriaal	Rookgaskanaal
Bindmiddel van asbestmateriaal	Cement
Gebondenheid op basis van bindmiddel	Hecht
Hoeveelheid (lengte - omtrek - dikte - aantal)	• 2,00 m - 40,00 cm - 20,00 cm - 1 stuk
Totaal volume	0,16 m ³
Eenvoudig bereikbaar	Ja

- Zorg voor een veilig beheer. Vermijd het beschadigen van het asbestmateriaal. Controleer de toestand jaarlijks op wijzigingen.

De buis kan voorzichtig losgebeiteld worden , extra bevochtigen om stof te voorkomen + dragen van de nodige beschermingsmiddelen (mondmasker ffp3, handschoenen, tyvec) Bij de gemeente/containerpark afsluitzakken halen om dubbel in te pakken en af te voeren naar het containerpark als hechtgebonden asbestafval.

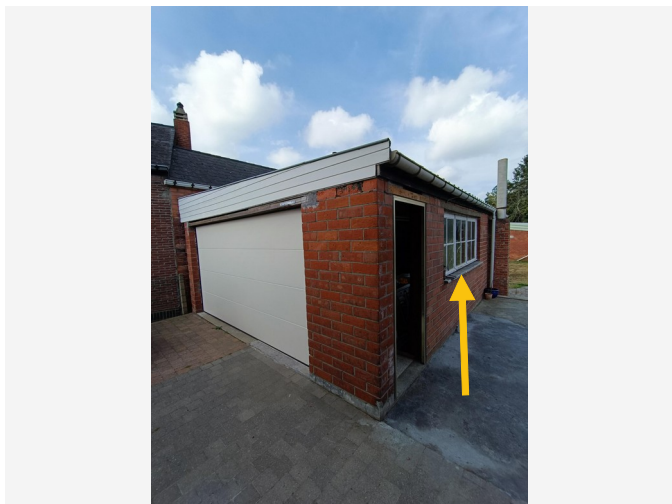
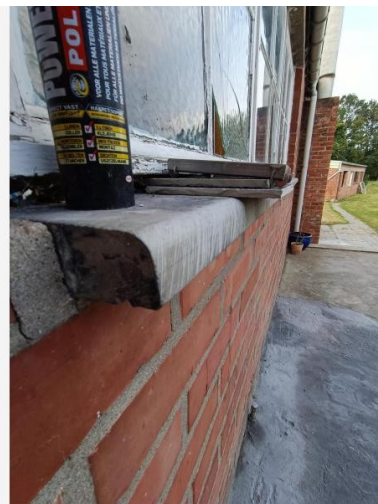
Het asbestmateriaal valt onder de mijlpaal van 2040.

Eindbeoordeling materiaalrisico	Laag materiaalrisico en/of verlaagde kans op vezelvrijgave
---------------------------------	--

Gebondenheid	Categorie 1: hechtgebonden in oorsprong
Asbestsoort (vezeltype)	Alleen chrysotiel
Asbestconcentratie	Laag (< 50%)
Afschermingsgraad van het gehele materiaal	Geheel of deels vrij aan de buitenlucht
Toestand van het materiaal	Licht beschadigd, licht verweerd. Intact materiaal type Pical – asbestboard of categorie III 'gebondenheid'

Beschrijving	Massal raamtabletten
Omgeving	Buiten
Primaire drager	Wandopening verticaal (raam, deur, ...)
Asbestmateriaal	Plaat, paneel, tablet - Type Massal
Bindmiddel van asbestmateriaal	Cement
Gebondenheid op basis van bindmiddel	Hecht
Hoeveelheid (oppervlakte - dikte - aantal)	<ul style="list-style-type: none">• 0,60 m² - 4,00 cm - 1 stuk• 0,40 m² - 4,00 cm - 1 stuk
Totaal volume	0,04 m ³
Eenvoudig bereikbaar	Ja
Bevestigingswijze	<ul style="list-style-type: none">• Verlijmd, ingegoten, versmeerd

- Zorg voor een veilig beheer en verwijder dit asbestmateriaal wanneer het bij werken eenvoudig bereikbaar wordt. Controleer de toestand jaarlijks op wijzigingen.

- Eenvoudige handelingen: mag via doe-het-zelf of door werknemer(s) met opleidingsattest eenvoudige handelingen
De raamdorpels kunnen voorzichtig losgebeiteld worden , extra bevochtigen om stof te voorkomen + dragen van de nodige beschermingsmiddelen (mondmasker ffp3, handschoenen,tyvec) verpakken in plastic folie en afvoeren naar het containerpark als hechtgebonden asbestafval.

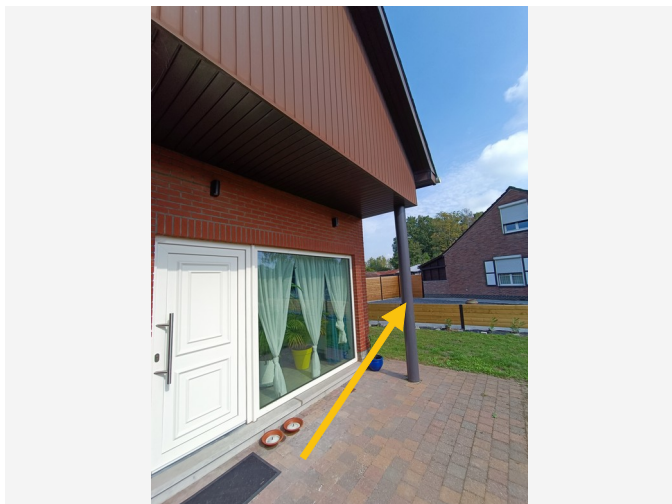
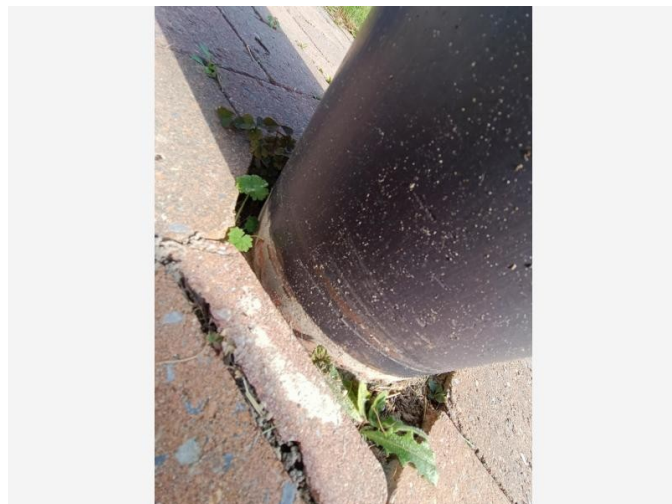
Het asbestmateriaal valt onder de mijlpaal van 2040.

Eindbeoordeling materiaalrisico	Zeer laag materiaalrisico en/of zeer lage kans op vezelvrijgave
---------------------------------	---

Gebondenheid	Categorie 1: hechtgebonden in oorsprong
Asbestsoort (vezeltype)	Crocidoliet aanwezig
Asbestconcentratie	Laag (< 50%)
Afschermingsgraad van het gehele materiaal	Niet stootvaste afscherming
Toestand van het materiaal	Onbeschadigd, niet verweerd

Beschrijving	Vezelcement paal
Omgeving	Buiten
Primaire drager	Fundering-draagstructuur (horizontaal, verticaal)
Asbestmateriaal	Verloren bekisting - Buis, koker
Bindmiddel van asbestmateriaal	Cement
Gebondenheid op basis van bindmiddel	Hecht
Hoeveelheid (lengte - omtrek - dikte - aantal)	<ul style="list-style-type: none">• 3,00 m - 40,00 cm - 20,00 cm - 1 stuk
Totaal volume	0,24 m ³
Eenvoudig bereikbaar	Ja
Bevestigingswijze	<ul style="list-style-type: none">• Verlijmd, ingegoten, versmeerd
Identificatiemethode	Vaststelling zonder monsternamen

- Zorg voor een veilig beheer en verwijder dit asbestmateriaal wanneer het bij werken eenvoudig bereikbaar wordt. Controleer de toestand jaarlijks op wijzigingen.

- Eenvoudige handelingen: mag via doe-het-zelf of door werknemer(s) met opleidingsattest eenvoudige handelingen
EH opgeleid personeel 8u basis asbest , de bekistingspaal kan pas verwijderd worden na afbraak van de volledige constructie , bevochtigen , losbeitelen en verpakken in plastic folie, gebruik PBM's , afvoeren als hechtgebonden asbestafval

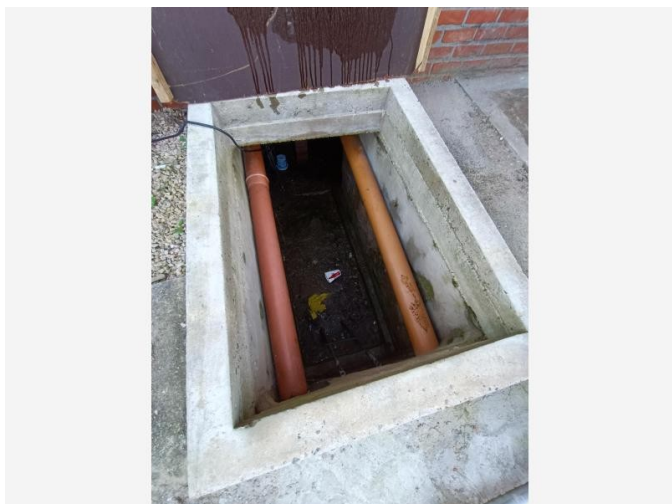
Situeringfoto

Permanente beperking

Reden: Ruimte lager dan 1,5 m.

Uitleg van de asbestdeskundige: In het inspectieprotocol behoort een ruimte lager dan 1,5 m niet tot het onderzoek.

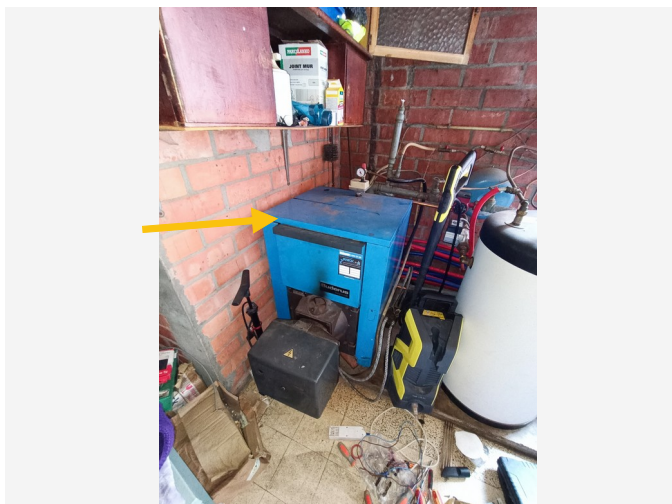
Het bouwjaar is van 1982. Informatie opgenomen uit IAD online handboek asbest. Exact gebruik van asbesthoudend materiaal is niet gekend. Extra controle door een opgeleid techniker vereist.

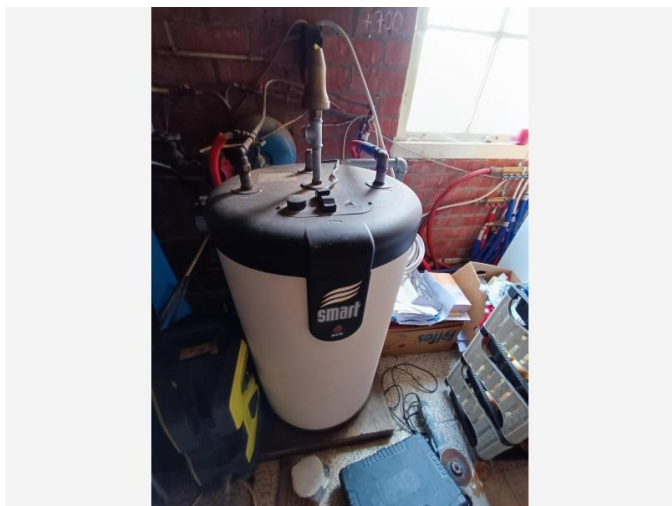
De CV-ketel is van het jaar 2007. De ketel is hierdoor niet asbest-verdacht. Zie bewijsdocument in bijlage.

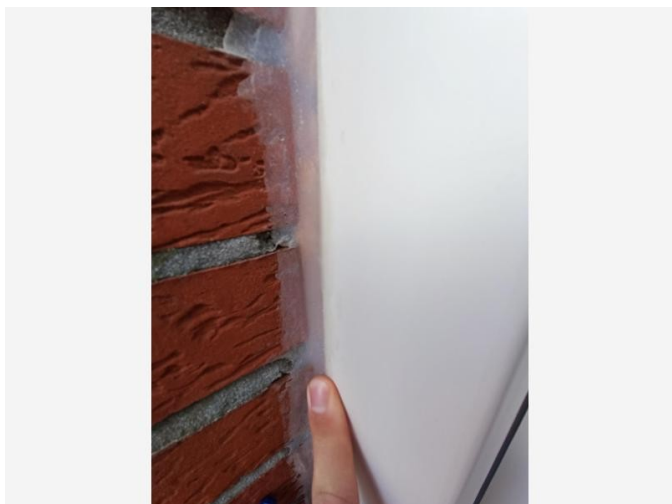
De mastiek werd gecontroleerd en als niet-asbesthoudend beschouwd. (zacht en elastisch).

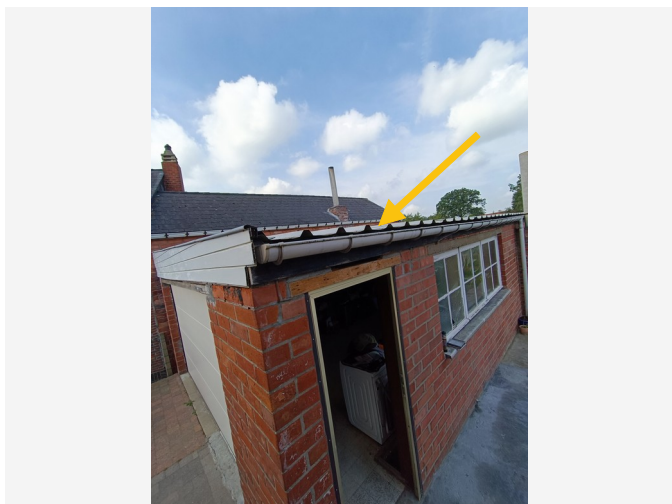
Het dak is vervaardigd uit metaal. Dit is niet asbest-verdacht.

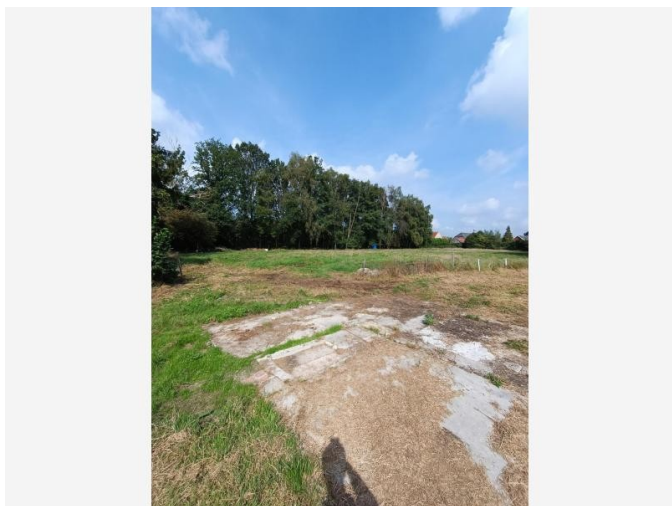
De constructie is verwijderd, er zijn geen verdachte restanten vastgesteld op de bodem.

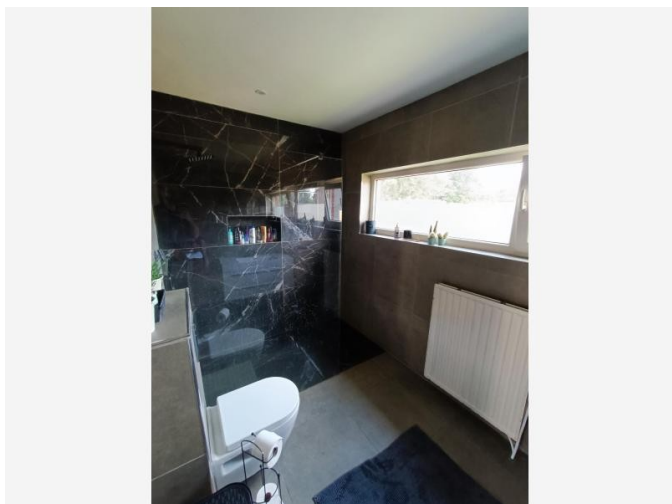
De ruimte werd afgewerkt met keramische tegels, het is niet duidelijk of er achter nog pleisterwerk aanwezig is, extra controle bij renovatiewerken vereist.

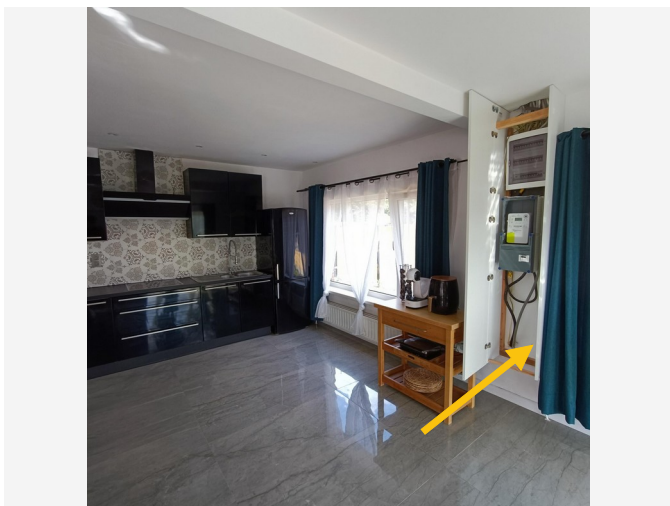
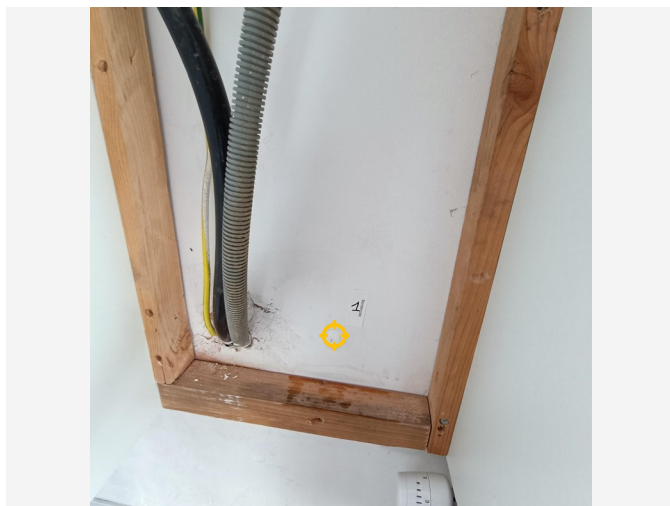
Geen asbest

#	Type	Referentie	Resultaat
15.1	Mengmonster	1	Geen asbest

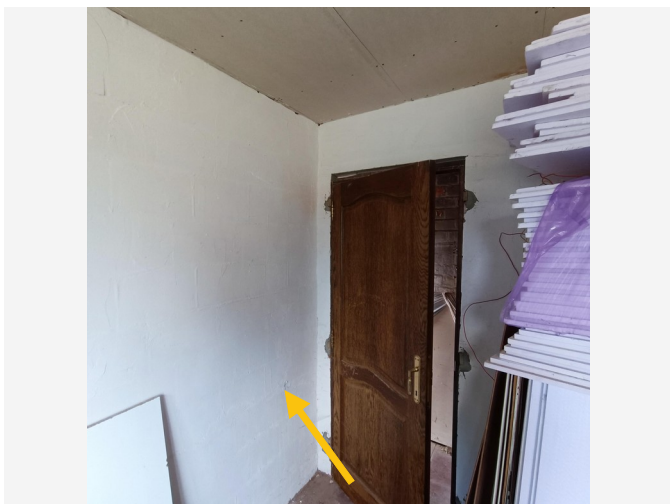
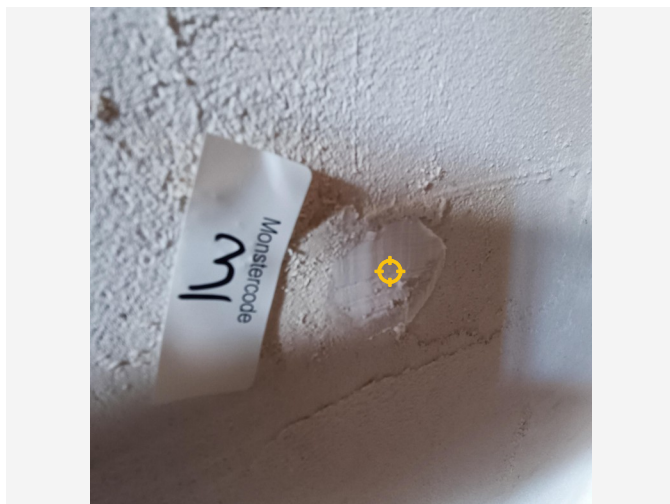
Geen asbest

#	Type	Referentie	Resultaat
16.1	Mengmonster	3	Geen asbest

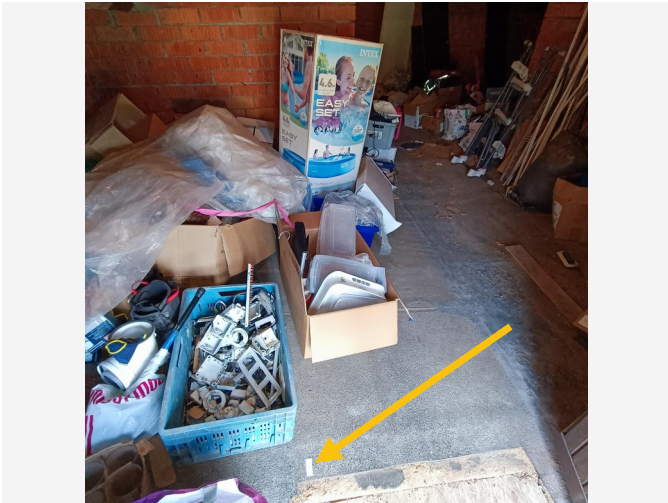
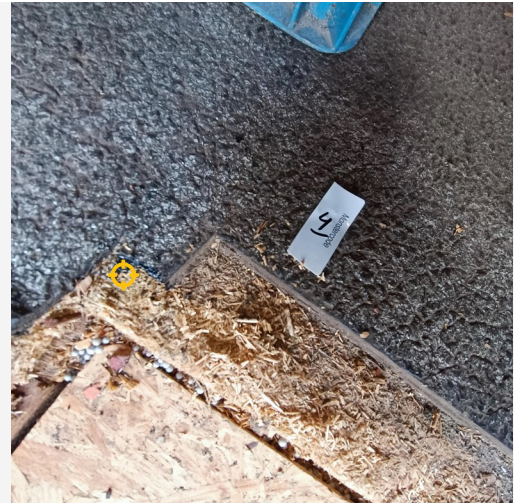
Fiche 17: Roofing vloer zolder

Geen asbest
