Asbestinventarisatetest

Heiststeenweg 7, 2580 Putte

Attestnummer : 20240830-000107.000

Niet-asbestveilig

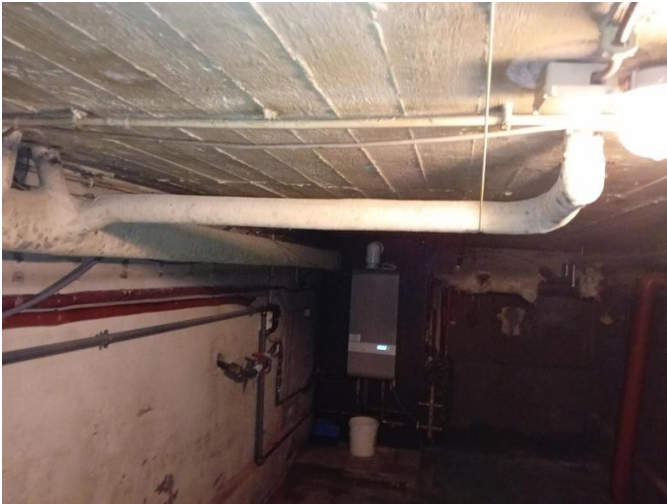
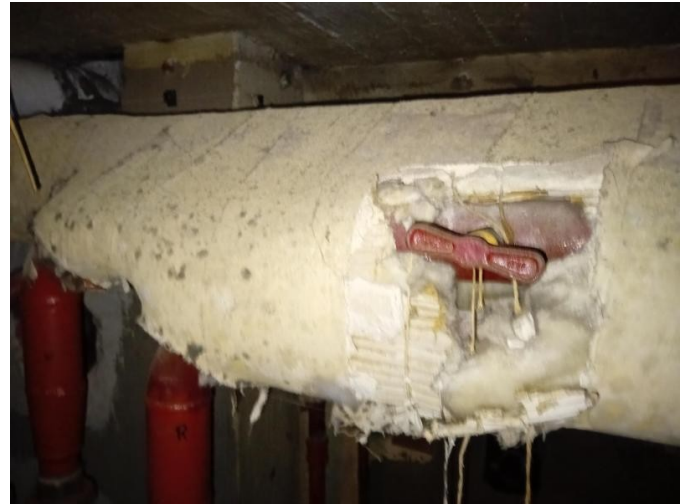
Eindbeoordeling materiaalrisico	Hoog materiaalrisico en/of hoge kans op vezelvrijgave
---------------------------------	---

Gebondenheid	Categorie 2: niet-hechtgebonden met matrix
Asbestsoort (vezeltype)	Crocidoliet aanwezig
Asbestconcentratie	Hoog ($\geq 50\%$)
Afschermingsgraad van het gehele materiaal	Geheel of deels (ook) vrij aan de binnenlucht
Toestand van het materiaal	Zwaar beschadigd, zwaar verweerd

Beschrijving	Gips buisisolatie kelder
Omgeving	Binnen
Primaire drager	HVAC infrastructuur en uitrusting
Asbestmateriaal	In-situ afwerkingslagen - Thermische isolatie
Bindmiddel van asbestmateriaal	Gips - kalk
Gebondenheid op basis van bindmiddel	Niet-hechtgebonden
Hoeveelheid (lengte - omtrek - dikte - aantal)	<ul style="list-style-type: none">• 11,00 m - 60,00 cm - 5,00 cm - 1 stuk
Totaal volume	0,33 m ³
Eenvoudig bereikbaar	Ja
Bevestigingswijze	<ul style="list-style-type: none">• Verlijmd, ingegoten, versmeerd
Identificatiemethode	Vaststelling zonder monstername Motivatie: Op vraag van de eigenaar-opdrachtgever werd geen monstername uitgevoerd
Destructieve handeling voor identificatie	Nee

Dringend verwijderen

- Sluit de ruimte luchtdicht af en vermijd het betreden van de ruimte.
- Scherm in afwachting van verwijdering het asbestmateriaal af van luchtstromingen en verstoring: bijvoorbeeld door het te verpakken, te fixeren, af te dekken, signalisatie - afbakening aan te brengen, ...
- Verwijder dit asbestmateriaal zo snel mogelijk. Volg de toestand goed op.
- Voer bijkomende staalname(s) uit.

- Hermetische zone (erkend asbestverwijderaar)
Niet hechtgebonden materiaal in zeer slechte staat (stofvorming). Dient verwijderd te worden door erkend asbestverwijderaar. Erkend asbestverwijderaar kan zelf de keuze maken tussen couveuzesak of hermetische zone.

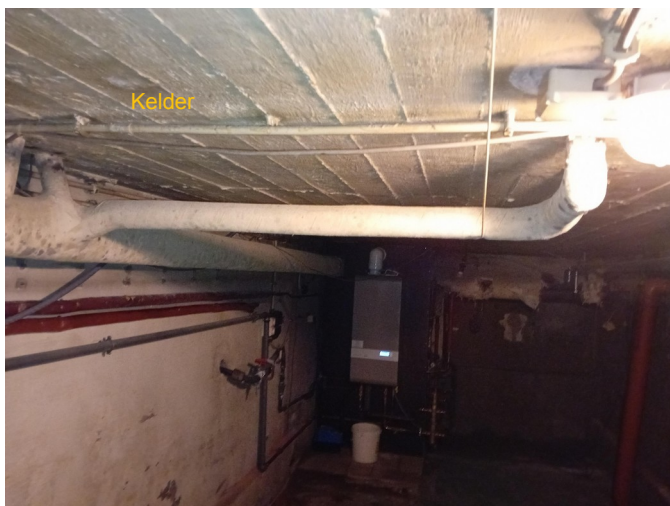
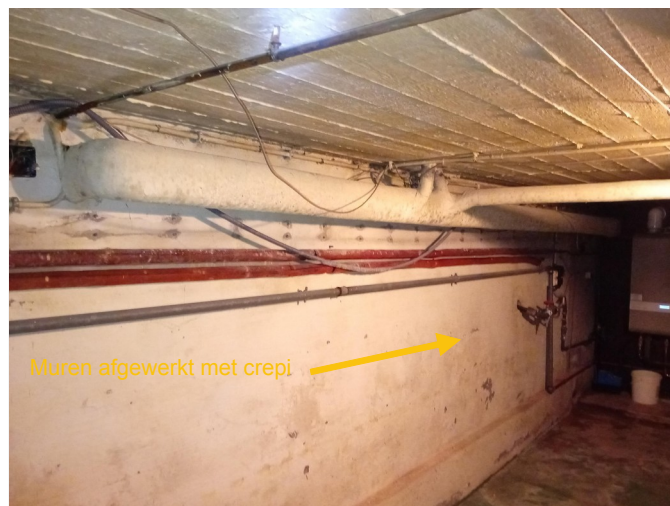
Eindbeoordeling materiaalrisico	Verhoogd materiaalrisico en/of verhoogde kans op vezelvrijgave
---------------------------------	--

Gebondenheid	Categorie 1: hechtgebonden in oorsprong
Asbestsoort (vezeltype)	Crocidoliet aanwezig
Asbestconcentratie	Laag (< 50%)
Afschermingsgraad van het gehele materiaal	Geheel of deels (ook) vrij aan de binnenlucht
Toestand van het materiaal	Licht beschadigd, licht verweerd. Intact calciumsilicaatmateriaal of categorie III 'gebondenheid'

Beschrijving	Crepi kelder
Omgeving	Binnen
Primaire drager	Binnenwand
Asbestmateriaal	In-situ afwerkingslagen - Crepi
Bindmiddel van asbestmateriaal	Cement
Gebondenheid op basis van bindmiddel	Hecht
Hoeveelheid (gewicht - aantal)	<ul style="list-style-type: none">• 100,00 kg - 1 stuk
Totaal gewicht	100,00 kg
Eenvoudig bereikbaar	Ja
Bevestigingswijze	<ul style="list-style-type: none">• Verlijmd, ingegoten, versmeerd
Identificatiemethode	Vaststelling zonder monstername Motivatie: Op vraag van de eigenaar-opdrachtgever werd geen monstername uitgevoerd
Destructieve handeling voor identificatie	Nee

Verwijderen

- Verwijder dit asbestmateriaal zo snel mogelijk. Volg de toestand goed op.
- Voer bijkomende staalname(s) uit.

- Hermetische zone (erkend asbestverwijderaar)
Kan niet worden verwijderd zonder gebruik te maken van gereedschap met het risico op stofvorming. Laten uitvoeren door erkend asbestverwijderaar met hermetische zone.

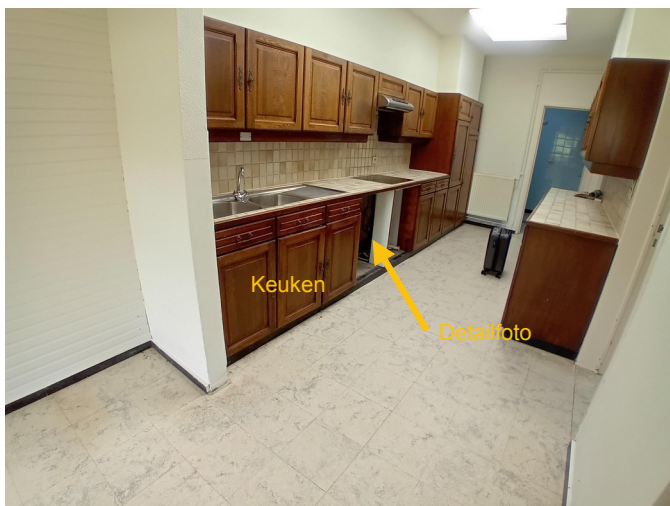
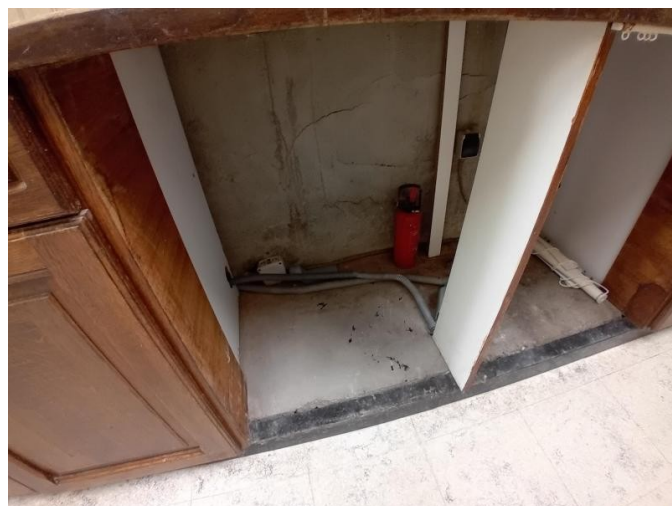
Eindbeoordeling materiaalrisico	Verhoogd materiaalrisico en/of verhoogde kans op vezelvrijgave
---------------------------------	--

Gebondenheid	Categorie 1: hechtgebonden in oorsprong
Asbestsoort (vezeltype)	Crocidoliet aanwezig
Asbestconcentratie	Laag (< 50%)
Afschermingsgraad van het gehele materiaal	Geheel of deels (ook) vrij aan de binnenlucht
Toestand van het materiaal	Licht beschadigd, licht verweerd. Intact calciumsilicaatmateriaal of categorie III 'gebondenheid'

Beschrijving	Gecementeerde muur achter keukenkast
Omgeving	Binnen
Primaire drager	Binnenwand
Asbestmateriaal	In-situ afwerkingslagen - Pleisterwerk (wand, plafond, ...)
Bindmiddel van asbestmateriaal	Cement
Gebondenheid op basis van bindmiddel	Hecht
Hoeveelheid (gewicht - aantal)	<ul style="list-style-type: none">• 30,00 kg - 1 stuk
Totaal gewicht	30,00 kg
Eenvoudig bereikbaar	Ja
Bevestigingswijze	<ul style="list-style-type: none">• Verlijmd, ingegoten, versmeerd
Identificatiemethode	Vaststelling zonder monstername Motivatie: Op vraag van de eigenaar-opdrachtgever werd geen monstername uitgevoerd
Destructieve handeling voor identificatie	Nee

Verwijderen

- Verwijder dit asbestmateriaal zo snel mogelijk. Volg de toestand goed op.
- Voer bijkomende staalname(s) uit.

- Hermetische zone (erkend asbestverwijderaar)
Kan niet worden verwijderd zonder gereedschap en het risico op stofvorming. Enkel door erkend asbestverwijderaar en hermetische zone.

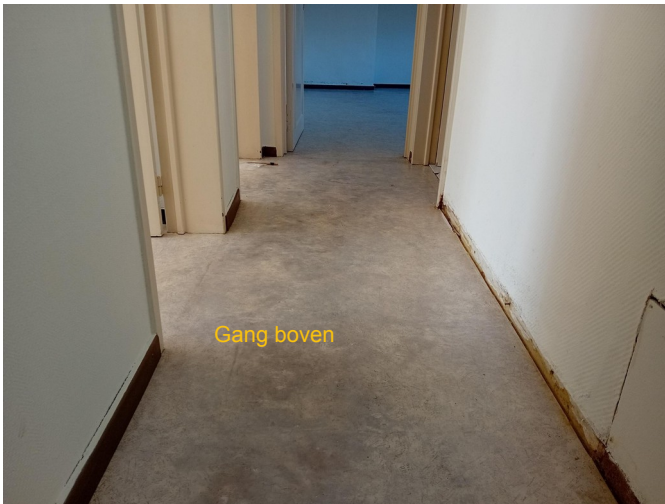
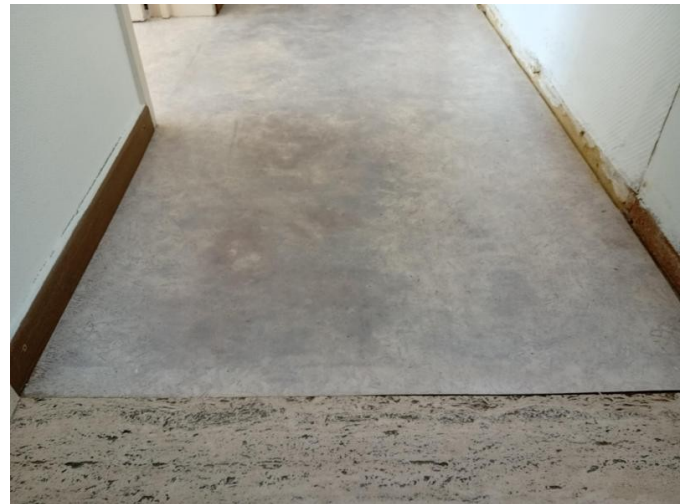
Gang boven

Eindbeoordeling materiaalrisico	Verhoogd materiaalrisico en/of verhoogde kans op vezelvrijgave
---------------------------------	--

Gebondenheid	Categorie 1: hechtgebonden in oorsprong
Asbestsoort (vezeltype)	Crocidoliet aanwezig
Asbestconcentratie	Laag (< 50%)
Afschermingsgraad van het gehele materiaal	Geheel of deels (ook) vrij aan de binnenlucht
Toestand van het materiaal	Licht beschadigd, licht verweerd. Intact calciumsilicaatmateriaal of categorie III 'gebondenheid'

Beschrijving	Vinylvloer boven
Omgeving	Binnen
Primaire drager	Vloer
Asbestmateriaal	Prefab - afwerking - Vloerzeil
Bindmiddel van asbestmateriaal	Kunststof of -hars
Gebondenheid op basis van bindmiddel	Hecht
Hoeveelheid (oppervlakte - aantal)	<ul style="list-style-type: none">• 50,00 m² - 1 stuk
Totale oppervlakte	50,00 m ²
Eenvoudig bereikbaar	Ja
Bevestigingswijze	<ul style="list-style-type: none">• Verlijmd, ingegoten, versmeerd
Identificatiemethode	Vaststelling zonder monstername Motivatie: Op vraag van de eigenaar-opdrachtgever werd geen monstername uitgevoerd
Destructieve handeling voor identificatie	Nee

Verwijderen

- Verwijder dit asbestmateriaal zo snel mogelijk. Volg de toestand goed op.
- Voer bijkomende staalname(s) uit.

- Eenvoudige handelingen: mag via doe-het-zelf of door werknemer(s) met opleidingsattest eenvoudige handelingen
Intact, hechtgebonden materiaal. Kan zonder risico op vrijgave vezels verwijderd worden en naar het containerpark worden gebracht. Dit advies geldt niet voor de onderliggende lijmlaag. Deze dient eerst getest te worden wanneer deze bereikbaar wordt.

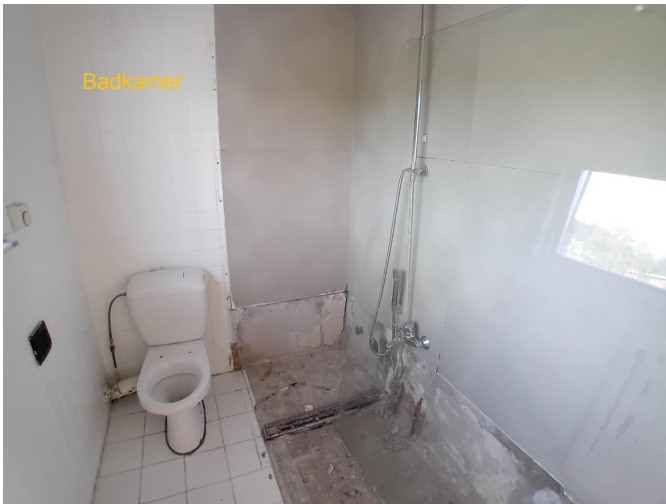
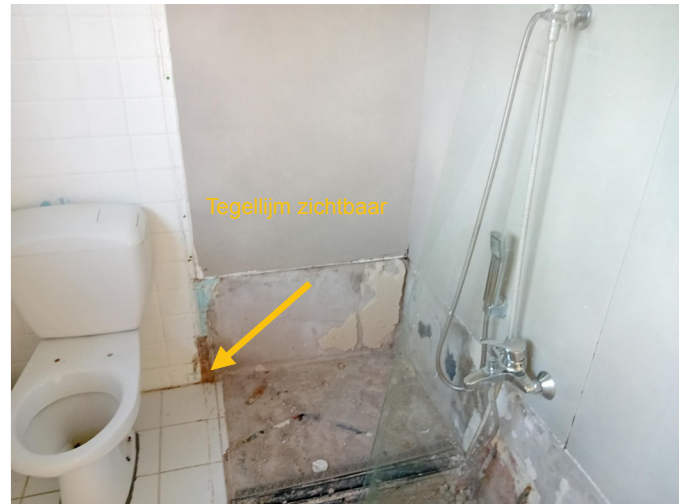
Eindbeoordeling materiaalrisico	Verhoogd materiaalrisico en/of verhoogde kans op vezelvrijgave
---------------------------------	--

Gebondenheid	Categorie 1: hechtgebonden in oorsprong
Asbestsoort (vezeltype)	Alleen chrysotiel
Asbestconcentratie	Laag (< 50%)
Afschermingsgraad van het gehele materiaal	Geheel of deels (ook) vrij aan de binnenlucht
Toestand van het materiaal	Matig beschadigd, matig verweerd

Beschrijving	Tegellijm badkamer boven
Omgeving	Binnen
Primaire drager	Binnenwand
Asbestmateriaal	In-situ afwerkingslagen - Lijmlaag
Bindmiddel van asbestmateriaal	Lijm
Gebondenheid op basis van bindmiddel	Hecht
Hoeveelheid (oppervlakte - dikte - aantal)	• 12,00 m ² - 10,00 mm - 1 stuk
Totaal volume	0,12 m ³
Eenvoudig bereikbaar	Ja
Bevestigingswijze	• Verlijmd, ingegoten, versmeerd
Identificatiemethode	Vaststelling zonder monstername Motivatie: Op vraag van de eigenaar-opdrachtgever werd geen monstername uitgevoerd
Destructieve handeling voor identificatie	Nee

Verwijderen

- Verwijder dit asbestmateriaal zo snel mogelijk. Volg de toestand goed op.
- Voer bijkomende staalname(s) uit.

- Hermetische zone (erkend asbestverwijderaar)
Kan niet worden verwijderd zonder sneldraaiend gereedschap. Hermetische zone nodig wegens risico verspreidend stof.

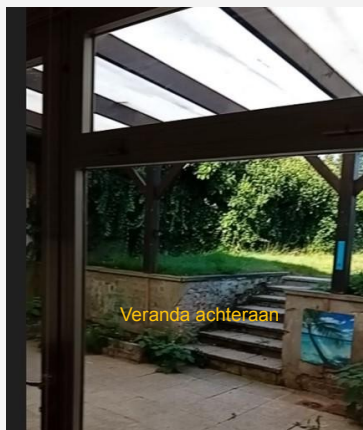
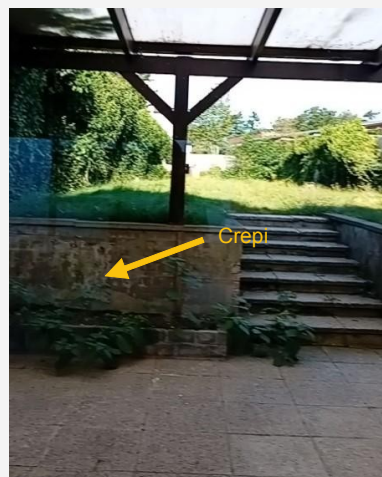
Eindbeoordeling materiaalrisico	Verhoogd materiaalrisico en/of verhoogde kans op vezelvrijgave
---------------------------------	--

Gebondenheid	Categorie 1: hechtgebonden in oorsprong
Asbestsoort (vezeltype)	Crocidoliet aanwezig
Asbestconcentratie	Laag (< 50%)
Afschermingsgraad van het gehele materiaal	Geheel of deels vrij aan de buitenlucht
Toestand van het materiaal	Matig beschadigd, matig verweerd

Beschrijving	Crepi tuinmuur veranda
Omgeving	Buiten
Primaire drager	Wand buitenschil
Asbestmateriaal	In-situ afwerkingslagen - Crepi
Bindmiddel van asbestmateriaal	Cement
Gebondenheid op basis van bindmiddel	Hecht
Hoeveelheid (gewicht - aantal)	<ul style="list-style-type: none">• 30,00 kg - 1 stuk
Totaal gewicht	30,00 kg
Eenvoudig bereikbaar	Ja
Bevestigingswijze	<ul style="list-style-type: none">• Verlijmd, ingegoten, versmeerd
Identificatiemethode	Vaststelling zonder monstername Motivatie: Op vraag van de eigenaar-opdrachtgever werd geen monstername uitgevoerd
Destructieve handeling voor identificatie	Nee

Verwijderen

- Verwijder dit asbestmateriaal zo snel mogelijk. Volg de toestand goed op.
- Voer bijkomende staalname(s) uit.

- Hermetische zone (erkend asbestverwijderaar)
Risiko op stofvorming door gebruik gereedschap om crepi te verwijderen. Enkel via erkend asbestverwijderaar en hermetische zone.

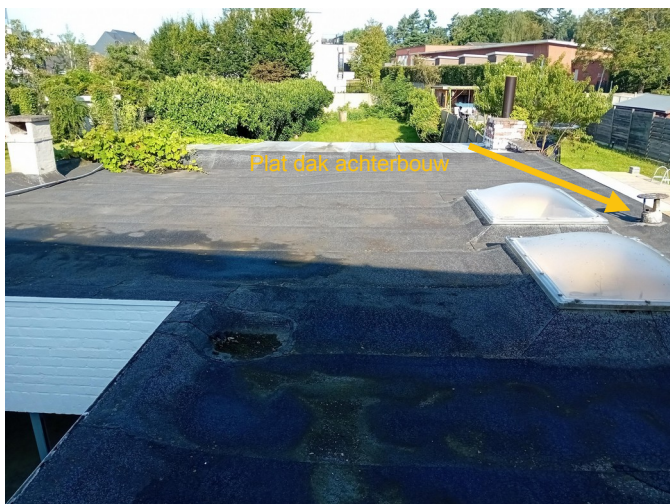
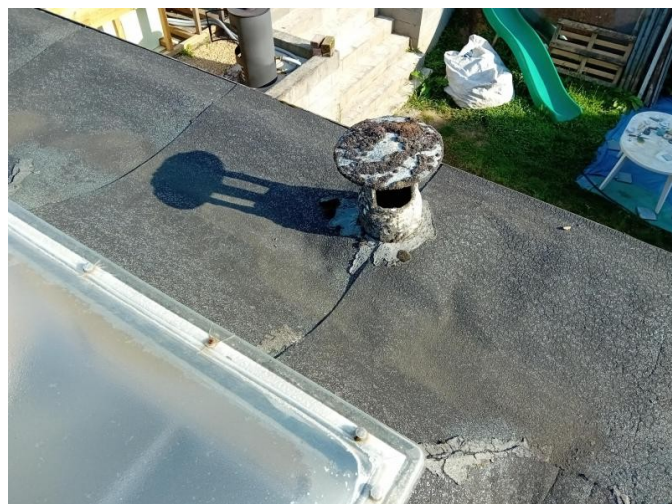
Eindbeoordeling materiaalrisico	Verhoogd materiaalrisico en/of verhoogde kans op vezelvrijgave
---------------------------------	--

Gebondenheid	Categorie 1: hechtgebonden in oorsprong
Asbestsoort (vezeltype)	Crocidoliet aanwezig
Asbestconcentratie	Laag (< 50%)
Afschermingsgraad van het gehele materiaal	Geheel of deels vrij aan de buitenlucht
Toestand van het materiaal	Matig beschadigd, matig verweerd

Beschrijving	Schouwhoed
Omgeving	Buiten
Primaire drager	HVAC infrastructuur en uitrusting
Asbestmateriaal	Schouwhoed, ventilatiekap (anti-windval)
Bindmiddel van asbestmateriaal	Cement
Gebondenheid op basis van bindmiddel	Hecht
Hoeveelheid (gewicht - aantal)	<ul style="list-style-type: none">• 5,00 kg - 1 stuk
Totaal gewicht	5,00 kg
Eenvoudig bereikbaar	Ja
Bevestigingswijze	<ul style="list-style-type: none">• Onbekend
Identificatiemethode	Vaststelling zonder monstername
Destructieve handeling voor identificatie	Nee

Verwijderen

- Verwijder dit asbestmateriaal zo snel mogelijk. Volg de toestand goed op.
- Hemelwater dat afspoelt van asbestcement daken of gevels kan asbestdeeltjes bevatten. Gebruik het enkel voor gesloten circuits (bv. spoelen toiletten). Reinig na het vervangen van het dak of de gevel de dakgoten en regenwaterput of -ton om asbesthoudend sediment of slib te verwijderen

- Eenvoudige handelingen: mag via doe-het-zelf of door werknemer(s) met opleidingsattest eenvoudige handelingen
Intact, hechtgebonden materiaal. Kan zonder risico op vrijgave vezels verwijderd worden en naar het containerpark gebracht worden.

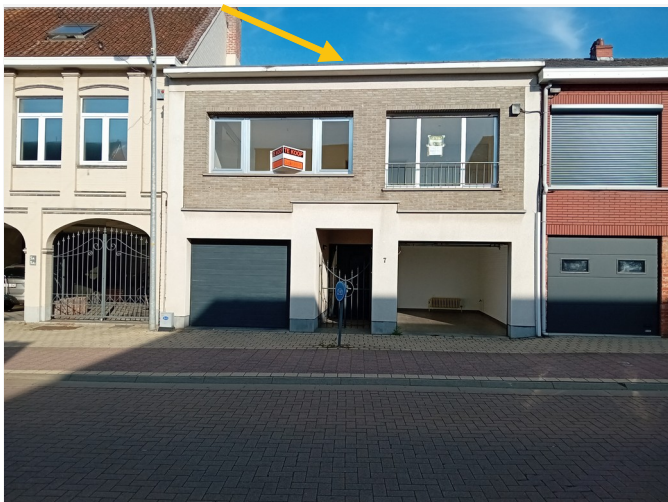
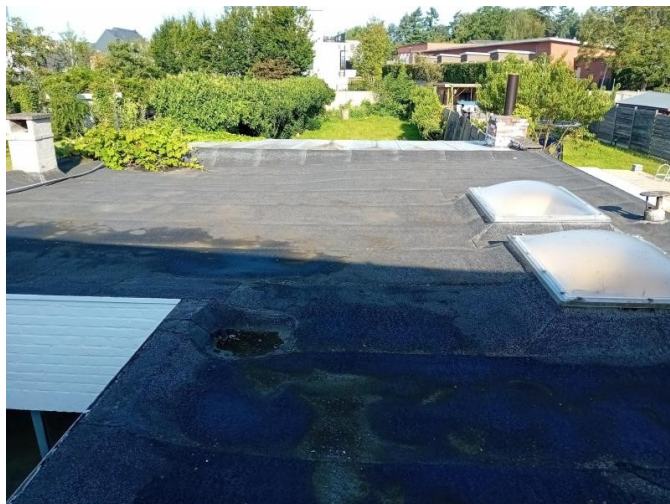
Fiche 8: Roofing dakbedekking

Eindbeoordeling materiaalrisico	Laag materiaalrisico en/of verlaagde kans op vezelvrijgave
---------------------------------	--

Gebondenheid	Categorie 1: hechtgebonden in oorsprong
Asbestsoort (vezeltype)	Alleen chrysotiel
Asbestconcentratie	Laag (< 50%)
Afschermingsgraad van het gehele materiaal	Geheel of deels vrij aan de buitenlucht
Toestand van het materiaal	Licht beschadigd, licht verweerd. Intact calciumsilicaatmateriaal of categorie III 'gebondenheid'

Beschrijving	Roofing dakbedekking
Omgeving	Buiten
Primaire drager	Plat dak
Asbestmateriaal	Dak- en gevelbekleding - Roofing
Bindmiddel van asbestmateriaal	Bitumen (roofing, teer, asfalt)
Gebondenheid op basis van bindmiddel	Hecht
Hoeveelheid (oppervlakte - aantal)	<ul style="list-style-type: none">• 200,00 m² - 1 stuk
Totale oppervlakte	200,00 m ²
Eenvoudig bereikbaar	Ja
Bevestigingswijze	<ul style="list-style-type: none">• Verlijmd, ingegoten, versmeerd
Identificatiemethode	Vaststelling zonder monstername Motivatie: Groot risico op structurele gevolgschade (lekschade, werking installatie,...)
Destructieve handeling voor identificatie	Nee

Zorgvuldig beheren

- Verwijder dit asbestmateriaal zo snel mogelijk. Volg de toestand goed op.
- Voer bijkomende staalname(s) uit.

- Eenvoudige handelingen: mag via doe-het-zelf of door werknemer(s) met opleidingsattest eenvoudige handelingen
Intact, hechtgebonden materiaal. Kan zonder risico op verspreiding vezels verwijderd en naar het containerpark gebracht worden.

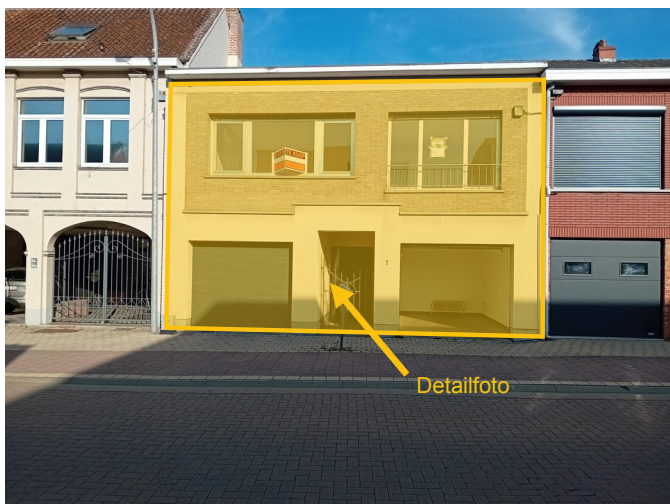
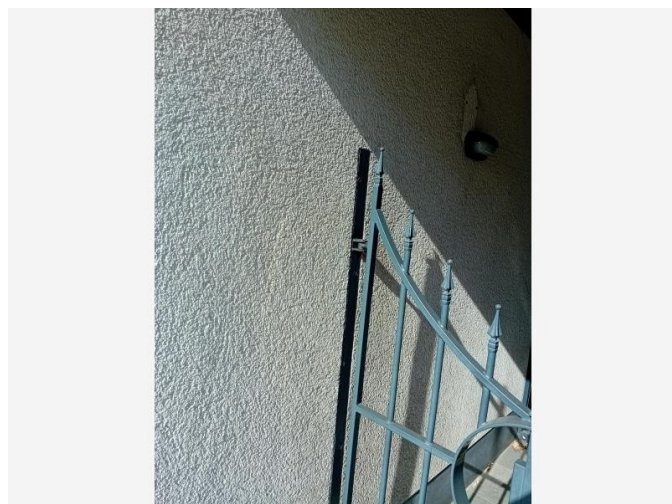
Eindbeoordeling materiaalrisico	Laag materiaalrisico en/of verlaagde kans op vezelvrijgave
---------------------------------	--

Gebondenheid	Categorie 1: hechtgebonden in oorsprong
Asbestsoort (vezeltype)	Crocidoliet aanwezig
Asbestconcentratie	Laag (< 50%)
Afschermingsgraad van het gehele materiaal	Geheel of deels vrij aan de buitenlucht
Toestand van het materiaal	Licht beschadigd, licht verweerd. Intact calciumsilicaatmateriaal of categorie III 'gebondenheid'

Beschrijving	Crepi voorgevel
Omgeving	Buiten
Primaire drager	Wand buitenschil
Asbestmateriaal	In-situ afwerkingslagen - Crepi
Bindmiddel van asbestmateriaal	Cement
Gebondenheid op basis van bindmiddel	Hecht
Hoeveelheid (gewicht - aantal)	<ul style="list-style-type: none">• 100,00 kg - 1 stuk
Totaal gewicht	100,00 kg
Eenvoudig bereikbaar	Ja
Bevestigingswijze	<ul style="list-style-type: none">• Verlijmd, ingegoten, versmeerd
Identificatiemethode	Vaststelling zonder monstername Motivatie: Op vraag van de eigenaar-opdrachtgever werd geen monstername uitgevoerd
Destructieve handeling voor identificatie	Nee

Zorgvuldig beheren

- Verwijder dit asbestmateriaal zo snel mogelijk. Volg de toestand goed op.
- Voer bijkomende staalname(s) uit.

- Hermetische zone (erkend asbestverwijderaar)
Kan niet verwijderd worden zonder sneldraaiend gereedschap. Hermetische zone nodig om verspreiding stof te voorkomen.

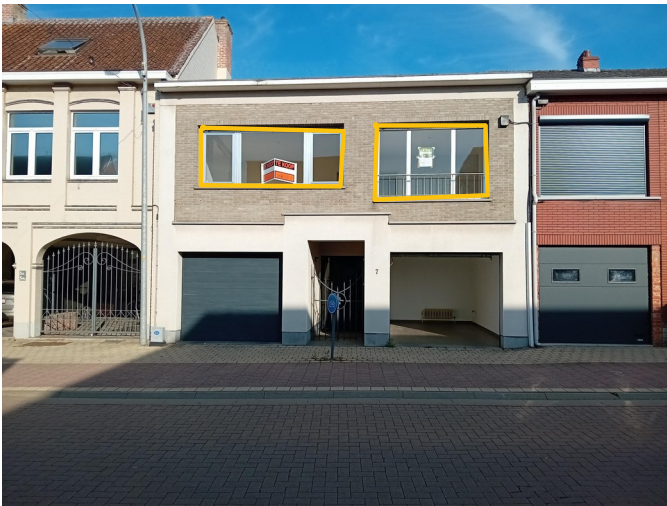
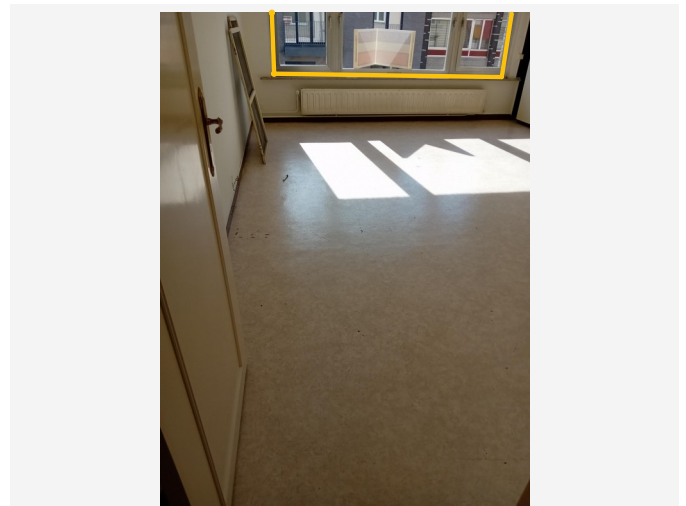
Eindbeoordeling materiaalrisico	Laag materiaalrisico en/of verlaagde kans op vezelvrijgave
---------------------------------	--

Gebondenheid	Categorie 1: hechtgebonden in oorsprong
Asbestsoort (vezeltype)	Amfibool aanwezig, uitgezonderd crocidoliet
Asbestconcentratie	Laag (< 50%)
Afschermingsgraad van het gehele materiaal	Geheel of deels (ook) vrij aan de binnenlucht
Toestand van het materiaal	Licht beschadigd, licht verweerd. Intact calciumsilicaatmateriaal of categorie III 'gebondenheid'

Beschrijving	Mastiek ramen
Omgeving	Buiten
Primaire drager	Wandopening verticaal (raam, deur, ...)
Asbestmateriaal	In-situ afwerkingslagen - Pasta, stopverf, voegsel, stopsel, vulsel, mastiek, kitten, ...
Bindmiddel van asbestmateriaal	Kitten, mastiek, pasta
Gebondenheid op basis van bindmiddel	Hecht
Hoeveelheid (gewicht - aantal)	<ul style="list-style-type: none">• 10,00 kg - 1 stuk
Totaal gewicht	10,00 kg
Eenvoudig bereikbaar	Ja
Bevestigingswijze	<ul style="list-style-type: none">• Verlijmd, ingegoten, versmeerd
Identificatiemethode	Vaststelling zonder monsternamen
Destructieve handeling voor identificatie	Nee
Opmerking	Geen staal genomen (weigering klant)

Zorgvuldig beheren

- Verwijder dit asbestmateriaal zo snel mogelijk. Volg de toestand goed op.
- Voer bijkomende staalname(s) uit.

- Eenvoudige handelingen: mag via doe-het-zelf of door werknemer(s) met opleidingsattest eenvoudige handelingen
Intact, hechtgebonden materiaal. Kan zonder risico op vrijgave vezels worden verwijderd en naar het containerpark gebracht worden.

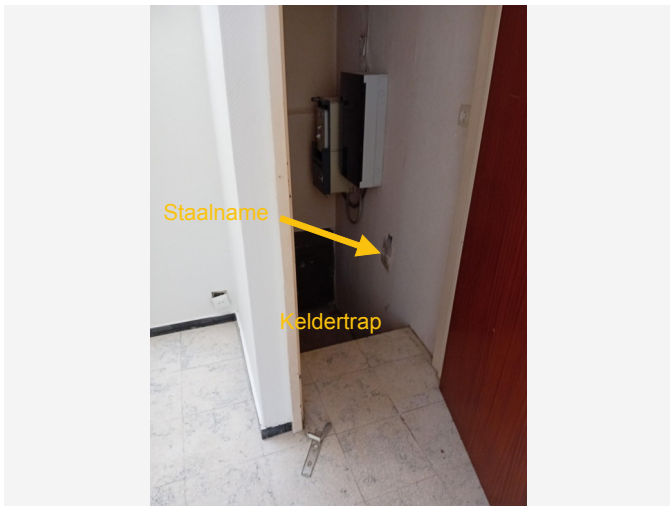
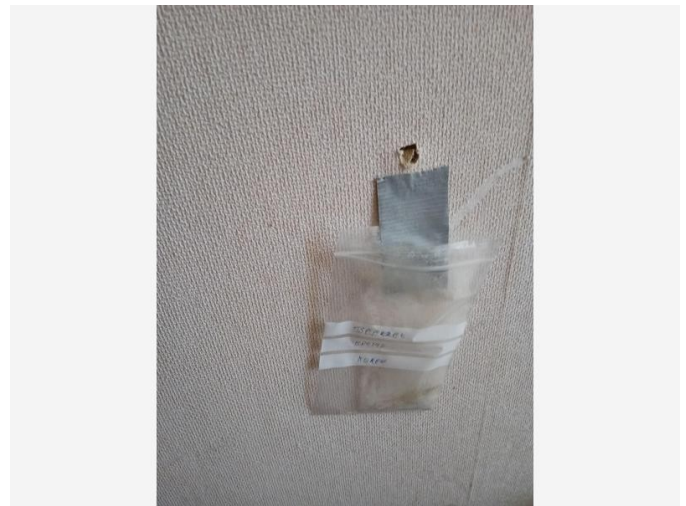
Geen asbest

#	Type	Referentie	Resultaat
12.1	Mengmonster	MO1	Geen asbest

Beschrijving	Pleisterwerk muren
Omgeving	Binnen
Primaire drager	Binnenwand
Bindmiddel van materiaal	Gips - kalk
Gebondenheid op basis van bindmiddel	Niet-hechtgebonden
Hoeveelheid (oppervlakte - dikte - aantal)	• 150,00 m ² - 1,00 cm - 1 stuk
Totaal volume	1,50 m ³
Identificatiemethode	Vaststelling met monsternamen
Destructieve handeling voor identificatie	Nee

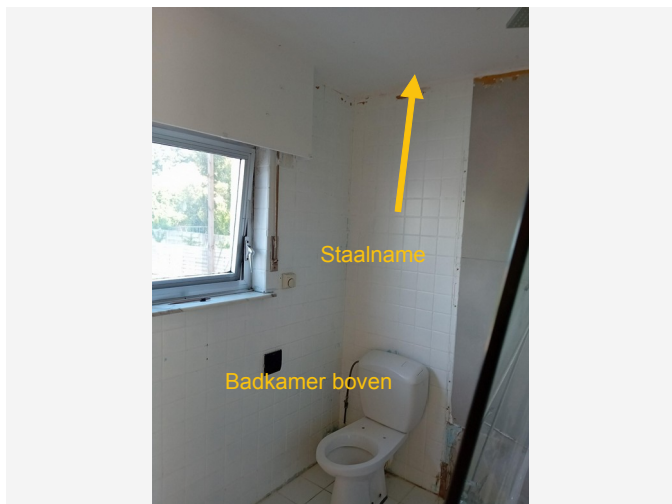
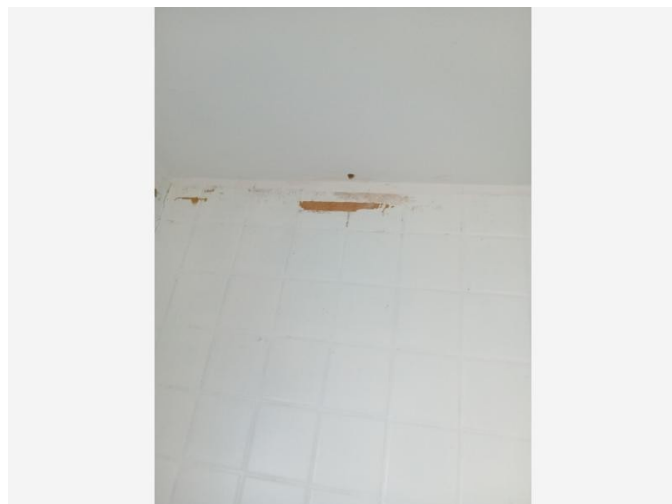
Geen asbest

#	Type	Referentie	Resultaat
13.1	Mengmonster	MO2	Geen asbest

Beschrijving	Plafondpleister bovenverdieping
Omgeving	Binnen
Primaire drager	Plafond
Bindmiddel van materiaal	Gips - kalk
Gebondenheid op basis van bindmiddel	Niet-hechtgebonden
Hoeveelheid (oppervlakte - dikte - aantal)	• 75,00 m ² - 1,00 cm - 1 stuk
Totaal volume	0,75 m ³
Identificatiemethode	Vaststelling met monstername
Destructieve handeling voor identificatie	Nee
Opmerking	Benedenverdieping enkel houten plafonds
