# Asbestinventarisatetest

Legrellestraat 90, 2590 Berlaar

Attestnummer : 20240703-000007.000

Uitgegeven op : 03.07.2024

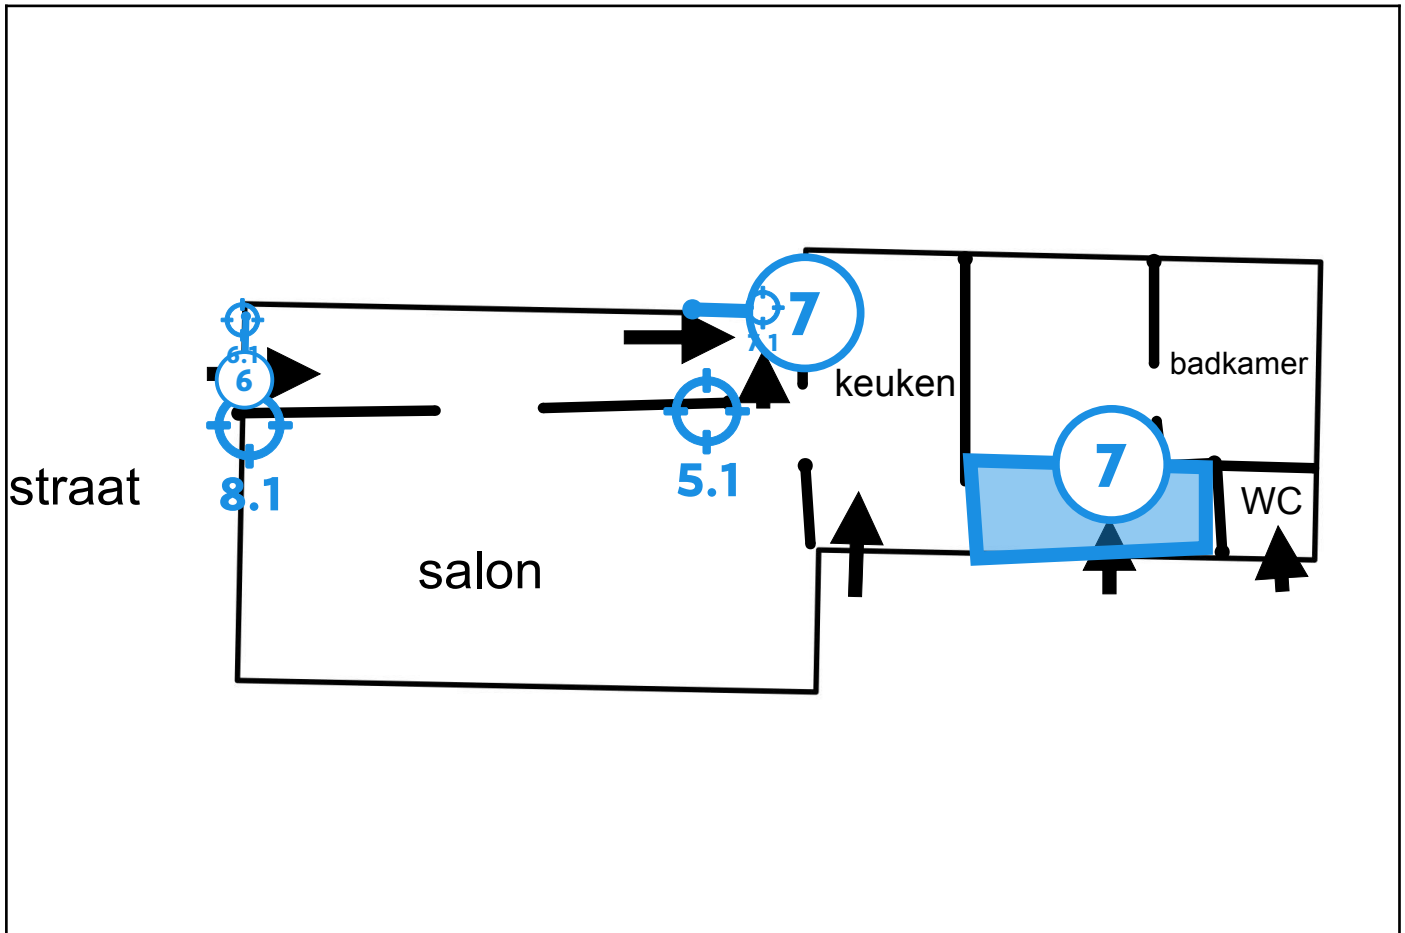
## Plan 1.2: Gelijkvloers

Beschrijving	Type	Actie
5. pleister muur	Geen asbest	-
5.1 Code: M01	Mengmonster	-
6. mastiek	Geen asbest	-
6.1 Code: M05	Puntmonster	-
7. tegels (gestreept rood/groen motief)	Geen asbest	-
7.1 Code: M04	Puntmonster	-
8. pleister plafond	Geen asbest	-
8.1 Code: M02	Mengmonster	-

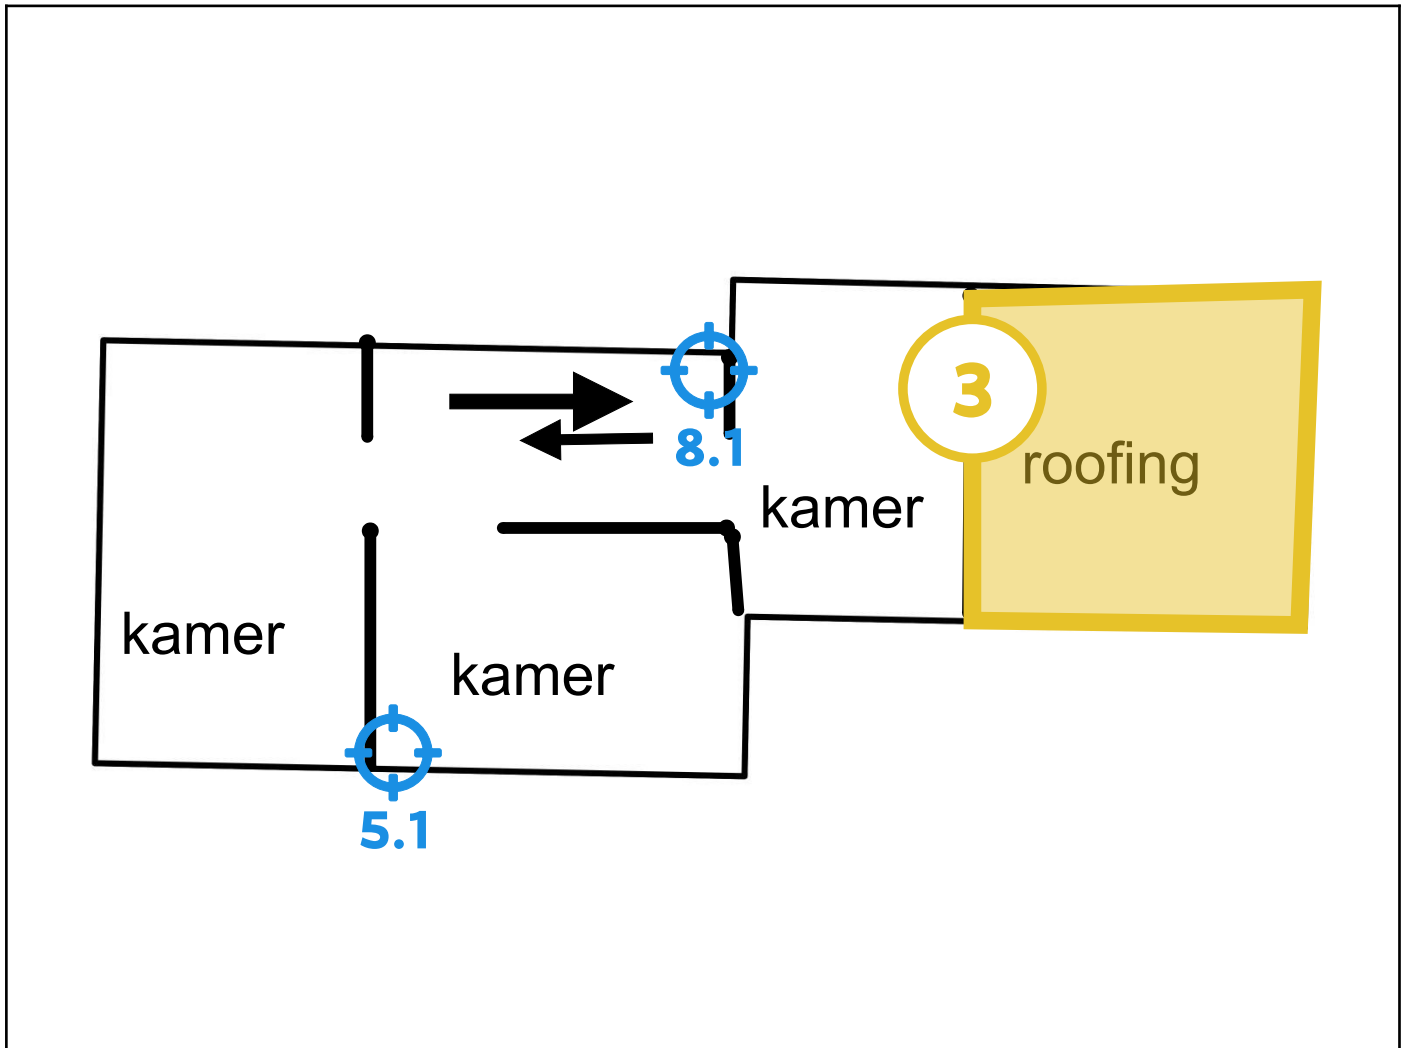
## Plan 1.3: 1ste verdieping

Beschrijving	Type	Actie
3. roofing	Asbestmateriaal	Zorgvuldig beheren
5. pleister muur	Geen asbest	-
5.1 Code: M01	Mengmonster	-
8. pleister plafond	Geen asbest	-
8.1 Code: M02	Mengmonster	-

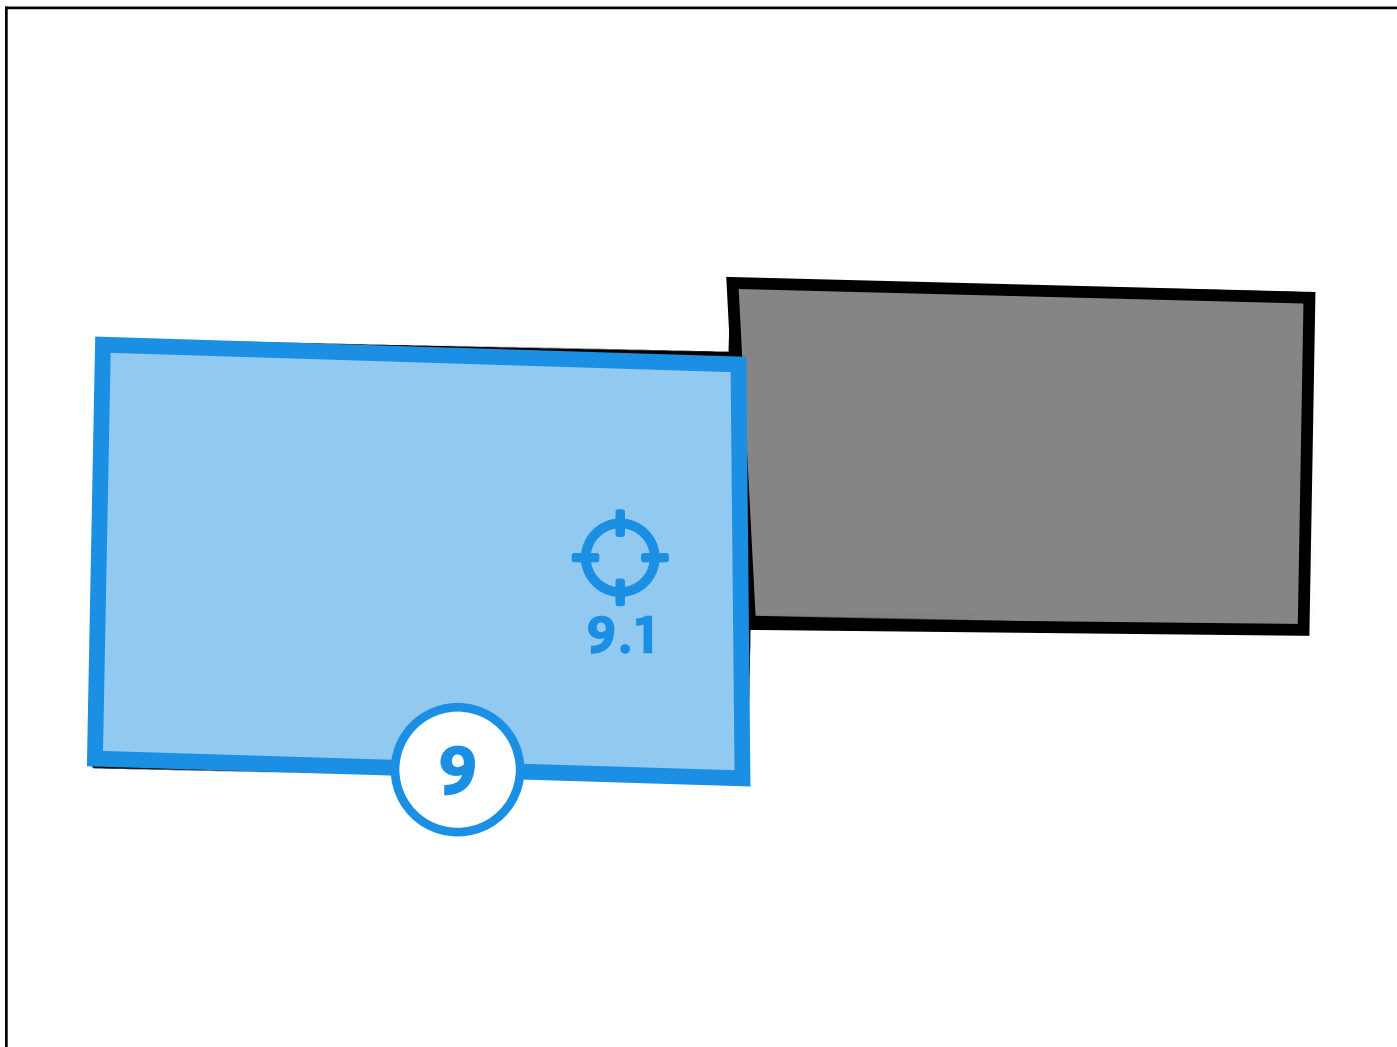
## Plan 1.4: Zolder

Beschrijving	Type	Actie
9. platen onderdak zolder	Geen asbest	-
9.1 Code: M03	Puntmonster	-

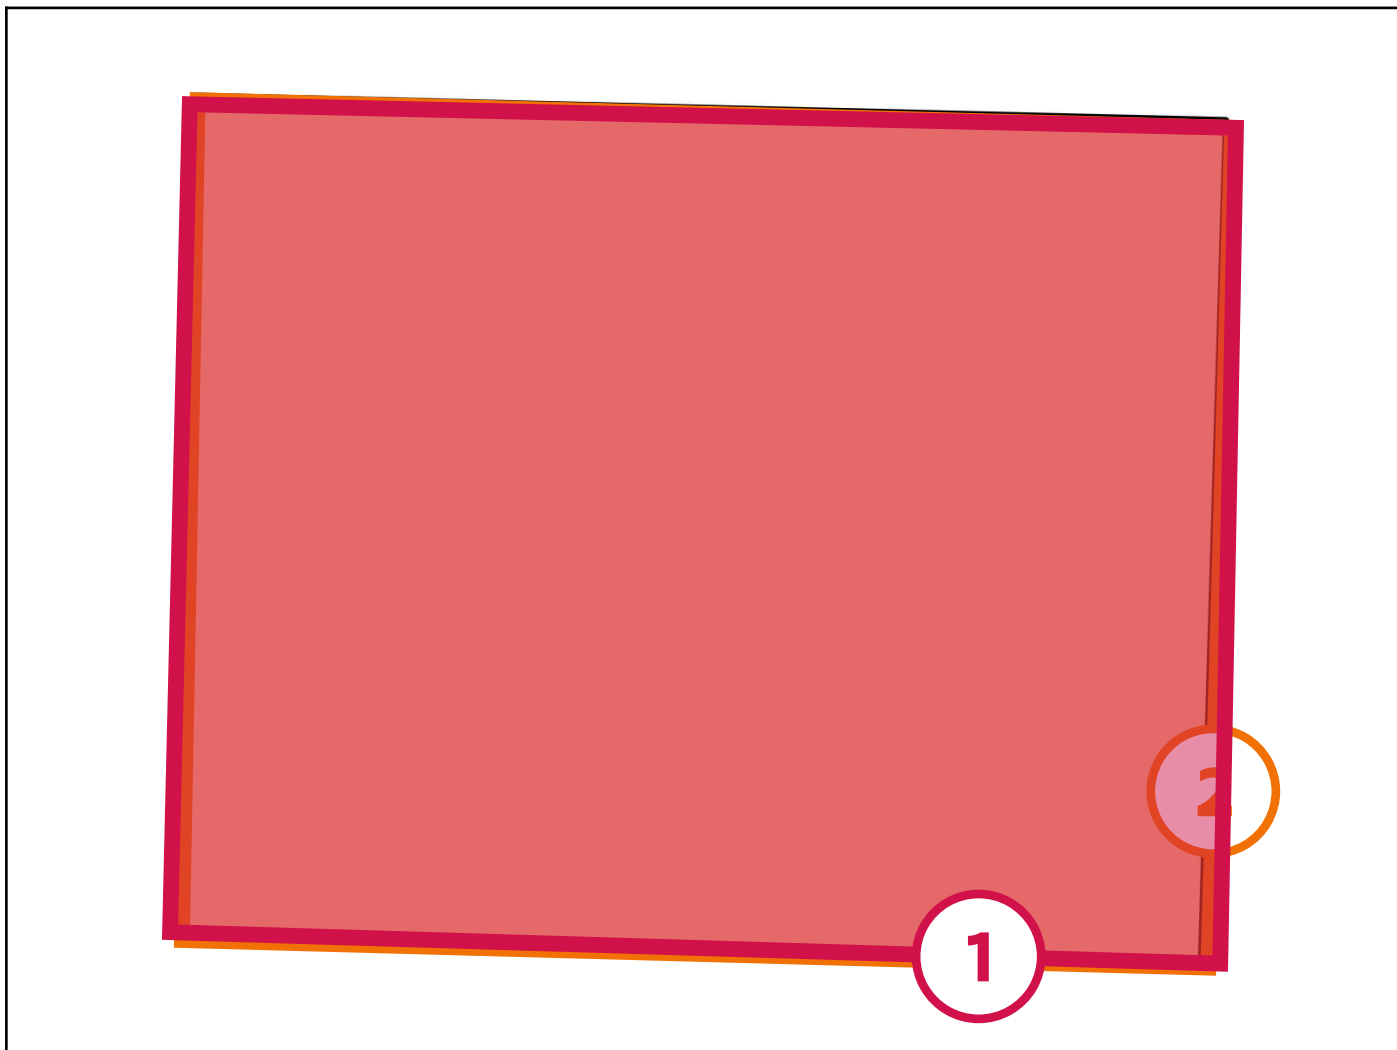
## Plan 2.1: Berging plan

Beschrijving	Type	Actie
1. (korst)mos op golfplaten	Asbestmateriaal	Dringend verwijderen
2. golfplaten tuin (berging+garage)	Asbestmateriaal	Verwijderen

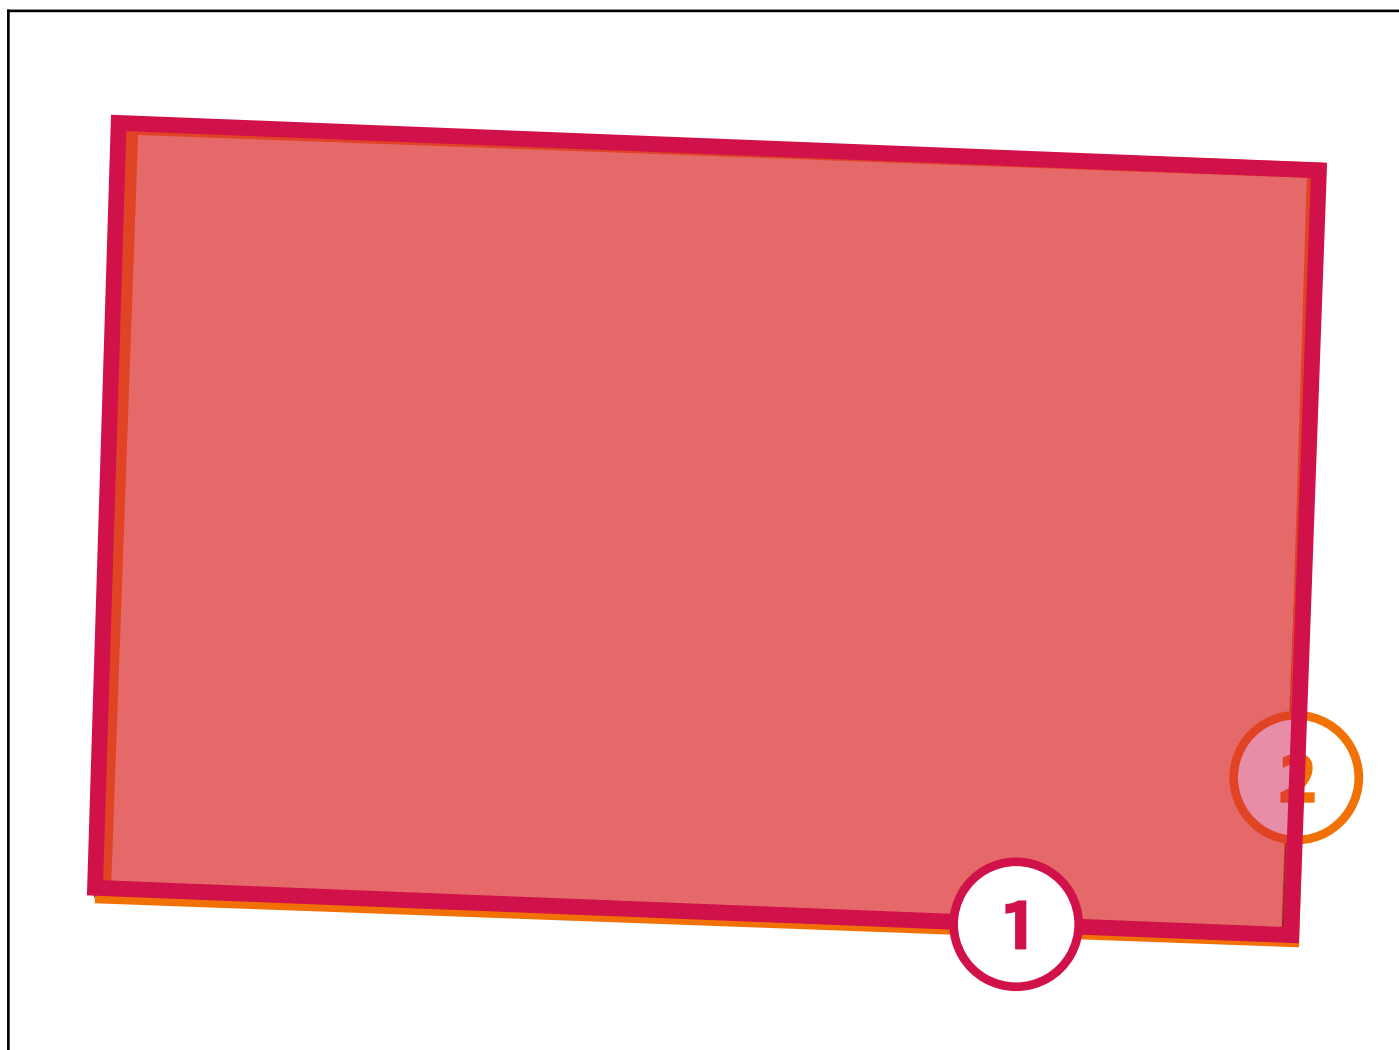
## Plan 3.1: Garage plan

Beschrijving	Type	Actie
1. (korst)mos op golfplaten	Asbestmateriaal	Dringend verwijderen
2. golfplaten tuin (berging+garage)	Asbestmateriaal	Verwijderen

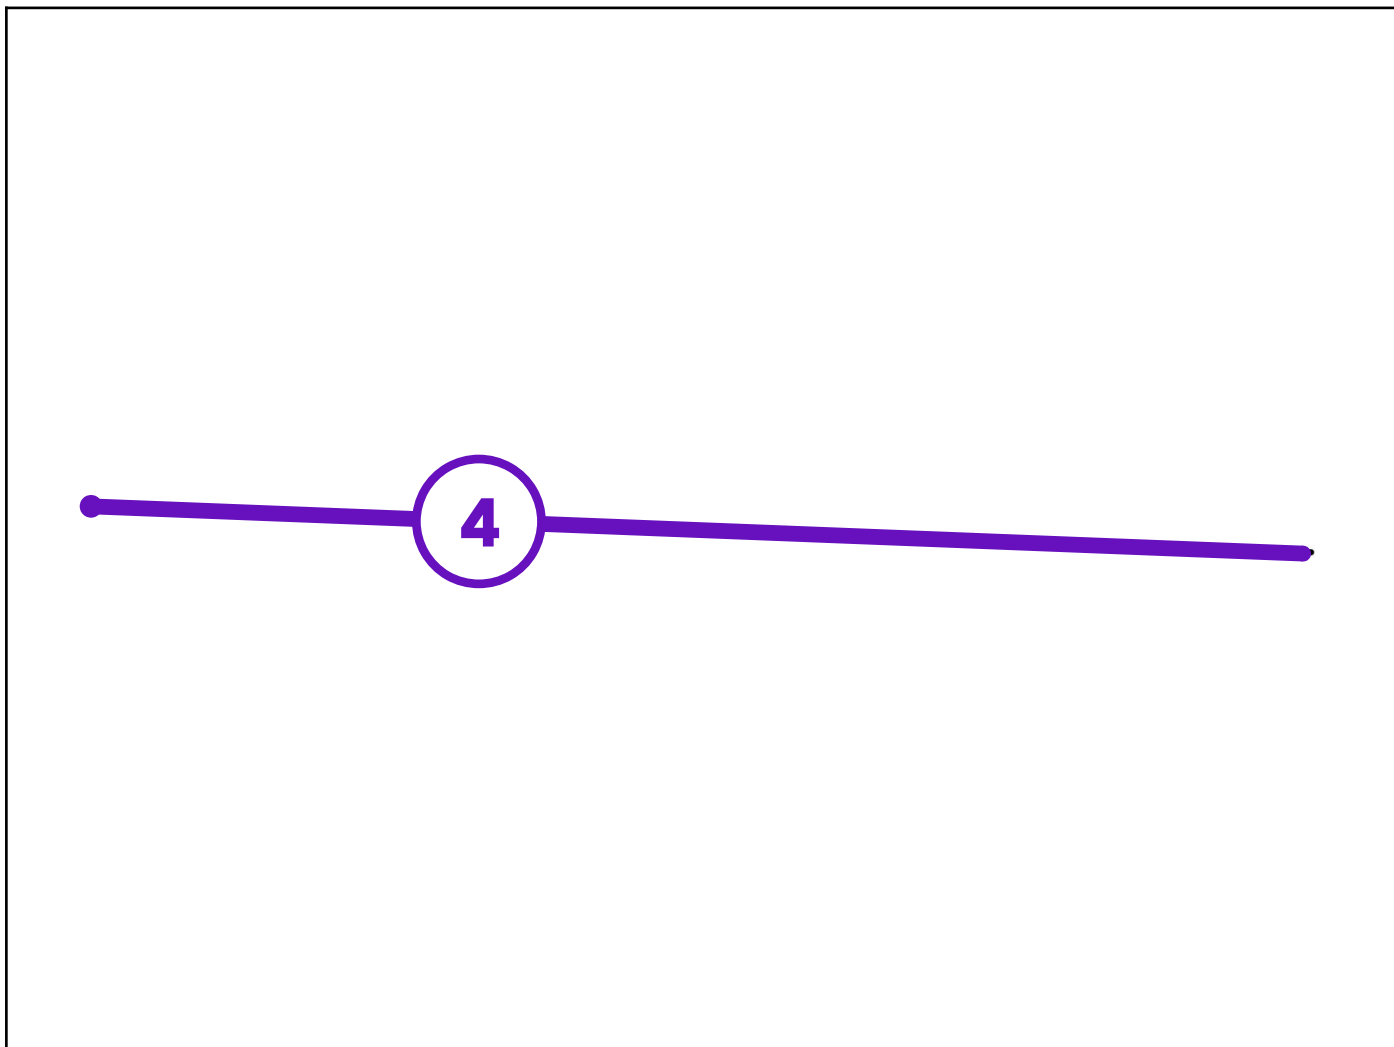
## Plan 4.1: muur zijgevel bijgebouw buur plan

Beschrijving	Type	Actie
4. golfplaten bijgebouw buurman achteraan tuin rechts	Advies	-

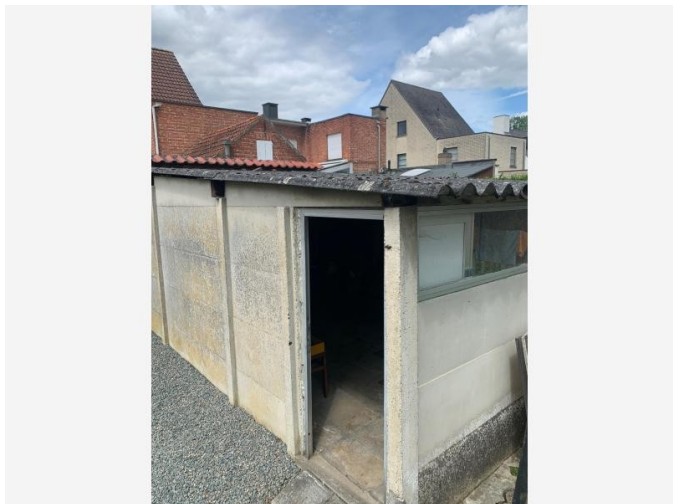
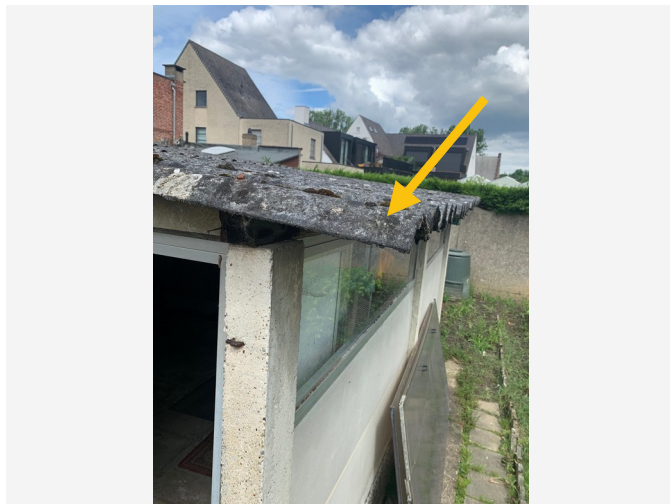
Het asbestmateriaal valt onder de mijlpaal van 2040.

**Dringend verwijderen**

De grond is gecontamineerd (schuin dak zonder afvoer). Best om de golfplaten spoedig te laten verwijderen.

Beschrijving	(korst)mos op golfplaten
Type afvalstof	Betreft resten (contaminatie) van verwerking of beschadiging
Type resten (contaminatie)	<ul style="list-style-type: none"> <li>Stukken, fragmenten (los, opliggend)</li> </ul>
Besmette materialen	<ul style="list-style-type: none"> <li>Organisch materiaal (mos, mest, vegetatie, ...)</li> </ul>
Bron van de resten	Bron van de resten is niet meer aanwezig
Omgeving	Buiten
Primaire drager	Schuin dak
Gebondenheid resten	Hecht
Hoeveelheid (gewicht - aantal)	<ul style="list-style-type: none"> <li>1,00 kg - 1 stuk</li> </ul>
Totaal gewicht	1,00 kg
Eenvoudig bereikbaar	Ja
Identificatiemethode	Vaststelling zonder monstername

- Verwijder het asbestafval.

- Eenvoudige handelingen: mag via doe-het-zelf of door werknemer(s) met opleidingsattest eenvoudige handelingen  
Het gecontamineerde mos moet op een veilige manier verwijderd worden (met de nodige veiligheidsmaatregelen).

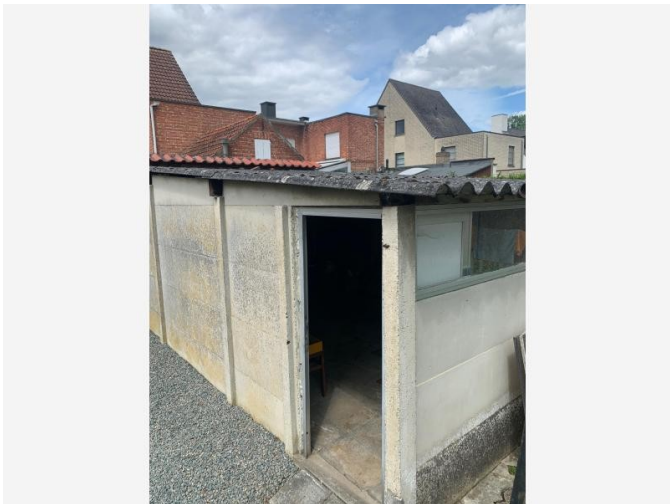
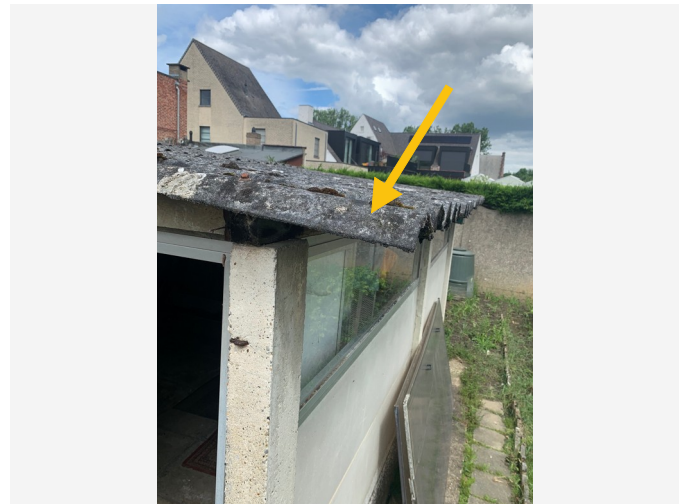
Het asbestmateriaal valt onder de mijlpaal van 2034.

Verwijderen

Eindbeoordeling materiaalrisico	Verhoogd materiaalrisico en/of verhoogde kans op vezelvrijgave
---------------------------------	--

Gebondenheid	Categorie 1: hechtgebonden in oorsprong
Asbestsoort (vezeltype)	Crocidoliet aanwezig
Asbestconcentratie	Laag (< 50%)
Afschermingsgraad van het gehele materiaal	Geheel of deels vrij aan de buitenlucht
Toestand van het materiaal	Matig beschadigd, matig verweerd

Beschrijving	golfplaten tuin (berging+garage)
Omgeving	Buiten
Primaire drager	Schuin dak
Asbestmateriaal	Dak- en gevelbekleding - Golfplaat
Bindmiddel van asbestmateriaal	Cement
Gebondenheid op basis van bindmiddel	Hecht
Hoeveelheid (oppervlakte - aantal)	<ul style="list-style-type: none"><li>• 15,00 m<sup>2</sup> - 1 stuk</li><li>• 20,00 m<sup>2</sup> - 1 stuk</li></ul>
Totale oppervlakte	35,00 m <sup>2</sup>
Eenvoudig bereikbaar	Ja
Bevestigingswijze	<ul style="list-style-type: none"><li>• Geklemd</li><li>• Geschroefd</li></ul>
Identificatiemethode	Vaststelling zonder monsternamen
Destructieve handeling voor identificatie	Nee

- Zorg voor een veilig beheer. Vermijd het beschadigen van het asbestmateriaal. Controleer de toestand jaarlijks op wijzigingen.
- Zorg voor een veilig beheer en verwijder dit asbestmateriaal wanneer het bij werken eenvoudig bereikbaar wordt. Controleer de toestand jaarlijks op wijzigingen.
- Verwijder dit asbestmateriaal zo snel mogelijk. Volg de toestand goed op.

- Eenvoudige handelingen: mag via doe-het-zelf of door werknemer(s) met opleidingsattest eenvoudige handelingen  
U mag deze toepassing zelf verwijderen, inachtneming van de nodige veiligheidsmaatregelen.

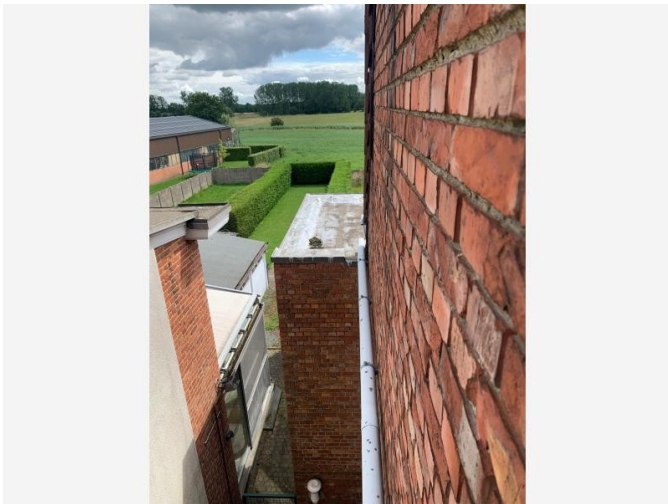
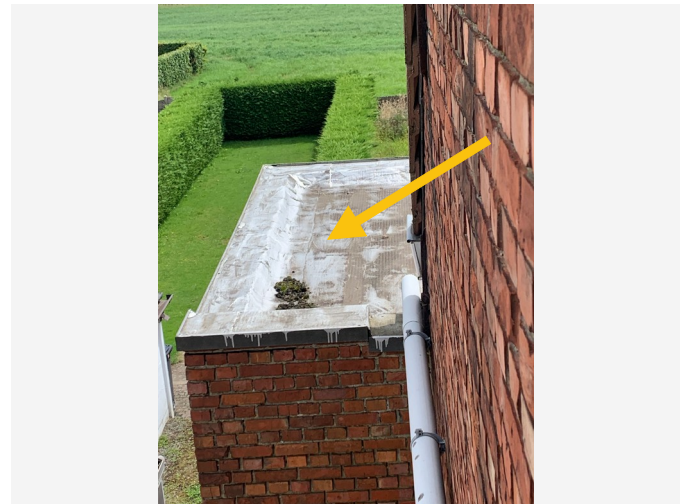
Het asbestmateriaal valt onder de mijlpaal van 2040.

Zorgvuldig beheren

Mits geen staalafname mogelijk vanwege de ligging (hoogte), is het automatisch asbestverdacht, tot het tegendeel bewezen wordt (door bv. een staalafname bij bijkomend onderzoek via hoogtewerker)

Eindbeoordeling materiaalrisico	Laag materiaalrisico en/of verlaagde kans op vezelvrijgave
---------------------------------	--

Gebondenheid	Categorie 1: hechtgebonden in oorsprong
Asbestsoort (vezeltype)	Alleen chrysotiel
Asbestconcentratie	Laag (< 50%)
Afschermingsgraad van het gehele materiaal	Geheel of deels vrij aan de buitenlucht
Toestand van het materiaal	Licht beschadigd, licht verweerd. Intact materiaal type Pical – asbestboard of categorie III 'gebondenheid'

Beschrijving	roofing
Omgeving	Buiten
Primaire drager	Plat dak
Asbestmateriaal	Dak- en gevelbekleding - Roofing
Bindmiddel van asbestmateriaal	Bitumen (roofing, teer, asfalt)
Gebondenheid op basis van bindmiddel	Hecht
Hoeveelheid (oppervlakte - aantal)	<ul style="list-style-type: none"><li>• 20,00 m<sup>2</sup> - 1 stuk</li></ul>
Totale oppervlakte	20,00 m <sup>2</sup>
Eenvoudig bereikbaar	Ja
Bevestigingswijze	<ul style="list-style-type: none"><li>• Verlijmd, ingegoten, versmeerd</li></ul>
Identificatiemethode	Vaststelling zonder monstername Motivatie: Onderzoeksbepmerking verhinderde monstername
Destructieve handeling voor identificatie	Nee

- Zorg voor een veilig beheer. Vermijd het beschadigen van het asbestmateriaal. Controleer de toestand jaarlijks op wijzigingen.
- Zorg voor een veilig beheer en verwijder dit asbestmateriaal wanneer het bij werken eenvoudig bereikbaar wordt. Controleer de toestand jaarlijks op wijzigingen.
- Voer bijkomende staalname(s) uit.

- Eenvoudige handelingen: enkel door erkend asbestverwijderaar  
Het verwijderen van roofing kan niet zonder te breken, waardoor losse vezels vrijkomen. Hierdoor kan het enkel door een erkend asbestverwijderaar.

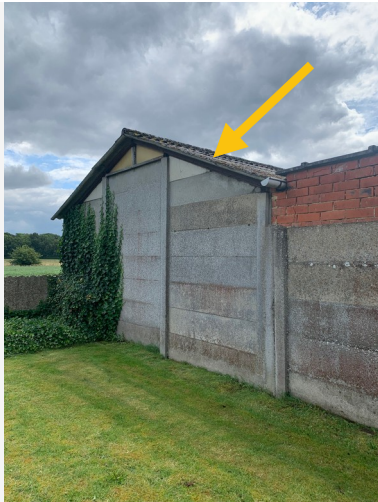
## Fiche 4: golfplaten bijgebouw buurman achteraan tuin rechts

asbestverdacht.

Identificatiemethode	Redelijk vermoeden
Primaire drager	Schuin dak
(Asbest)materiaal	Dak- en gevelbekleding - Golfplaat
Bindmiddel	Cement
Gebondenheid bindmiddel	Hecht

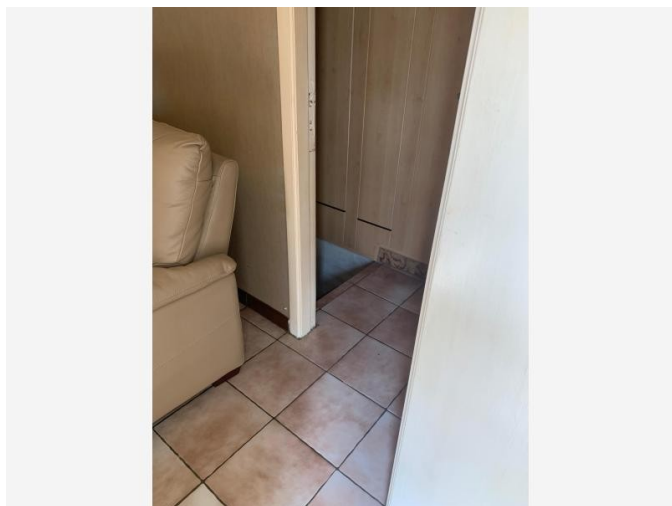
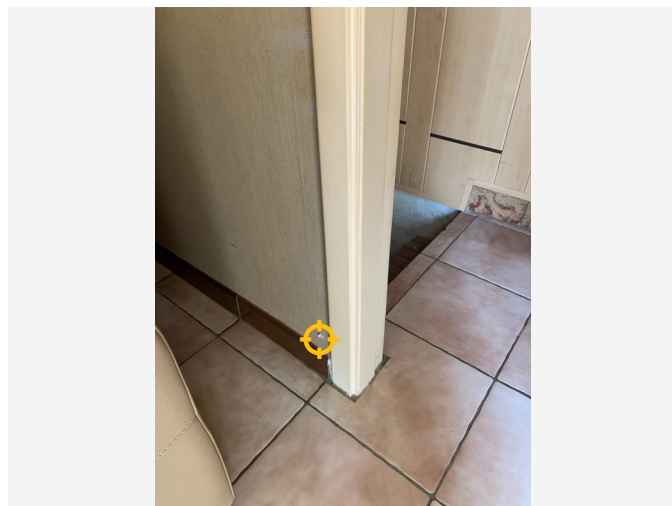
Geen asbest

#	Type	Referentie	Resultaat
5.1	Mengmonster	M01	Geen asbest

Beschrijving	pleister muur
Omgeving	Binnen
Primaire drager	Binnenwand
Bindmiddel van materiaal	Gips - kalk
Gebondenheid op basis van bindmiddel	Niet-hechtgebonden
Hoeveelheid (oppervlakte - dikte - aantal)	• 350,00 m <sup>2</sup> - 2,00 cm - 1 stuk
Totaal volume	7,00 m <sup>3</sup>
Identificatiemethode	Vaststelling met monsternamen
Destructieve handeling voor identificatie	Nee

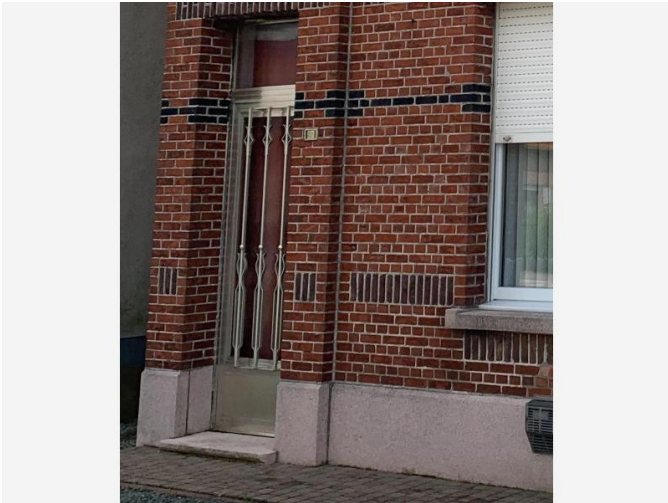
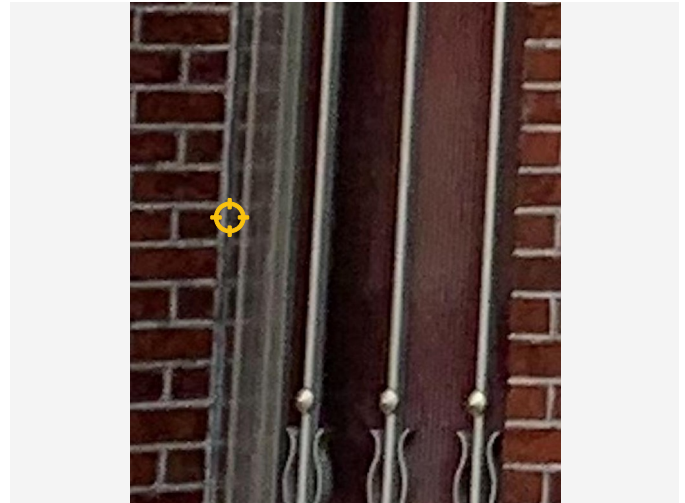
Geen asbest

#	Type	Referentie	Resultaat
6.1	Puntmonster	M05	Geen asbest

Beschrijving	mastiek
Omgeving	Buiten
Primaire drager	Wandopening verticaal (raam, deur, ...)
Bindmiddel van materiaal	Kitten, mastiek, pasta
Gebondenheid op basis van bindmiddel	Hecht
Hoeveelheid (gewicht - aantal)	<ul style="list-style-type: none"><li>• 2,00 kg - 1 stuk</li></ul>
Totaal gewicht	2,00 kg
Identificatiemethode	Vaststelling met monstername
Destructieve handeling voor identificatie	Nee

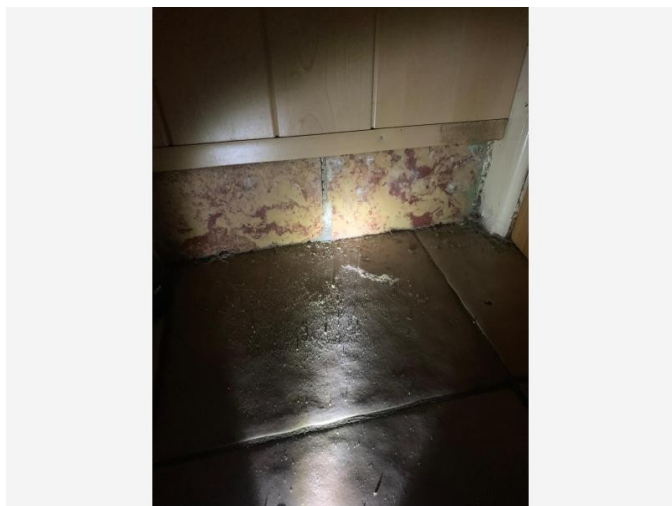
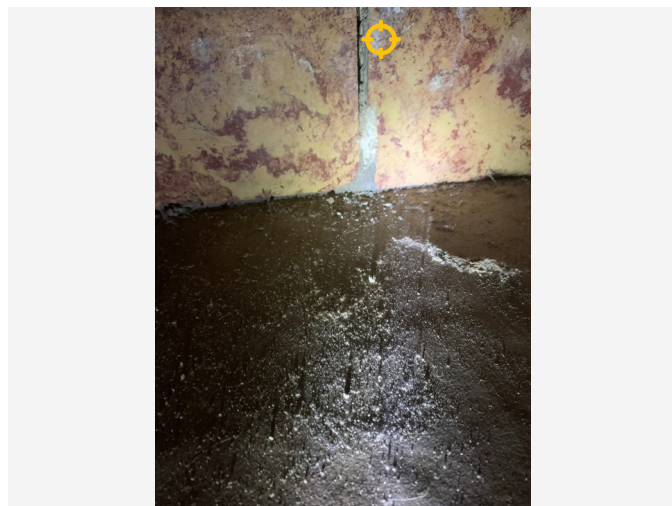
Geen asbest

#	Type	Referentie	Resultaat
7.1	Puntmonster	M04	Geen asbest

Beschrijving	tegels (gestreept rood/groen motief)
Omgeving	Binnen
Primaire drager	Vloer
Bindmiddel van materiaal	Cement
Gebondenheid op basis van bindmiddel	Hecht
Hoeveelheid (oppervlakte - dikte - aantal)	• 8,00 m <sup>2</sup> - 2,00 cm - 1 stuk
Totaal volume	0,16 m <sup>3</sup>
Identificatiemethode	Vaststelling met monstername
Destructieve handeling voor identificatie	Nee

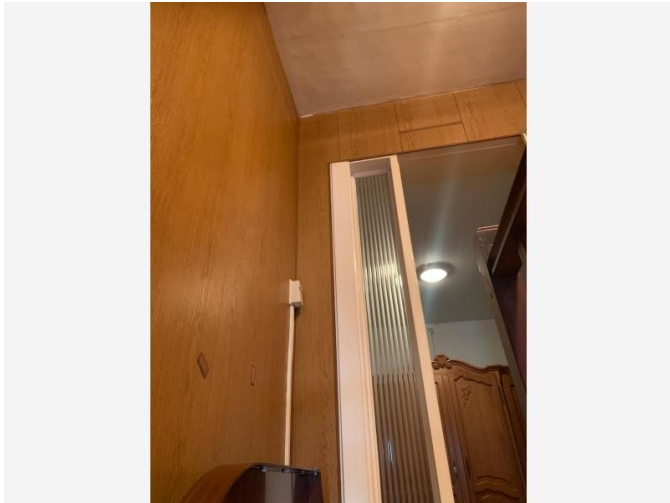
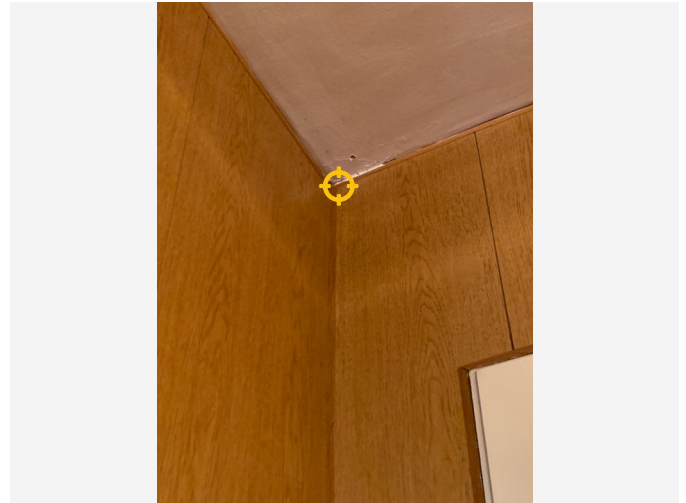
## Fiche 8: pleister plafond

Geen asbest

#	Type	Referentie	Resultaat
8.1	Mengmonster	M02	Geen asbest

<b>Beschrijving</b>	pleister plafond
<b>Omgeving</b>	Binnen
<b>Primaire drager</b>	Plafond
<b>Bindmiddel van materiaal</b>	Gips - kalk
<b>Gebondenheid op basis van bindmiddel</b>	Niet-hechtgebonden
<b>Hoeveelheid (oppervlakte - dikte - aantal)</b>	• 150,00 m <sup>2</sup> - 2,00 cm - 1 stuk
<b>Totaal volume</b>	3,00 m <sup>3</sup>
<b>Identificatiemethode</b>	Vaststelling met monstername
<b>Destructieve handeling voor identificatie</b>	Nee

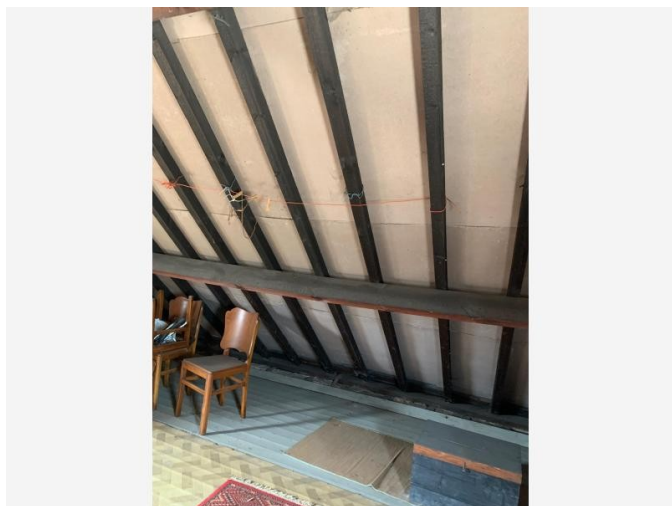
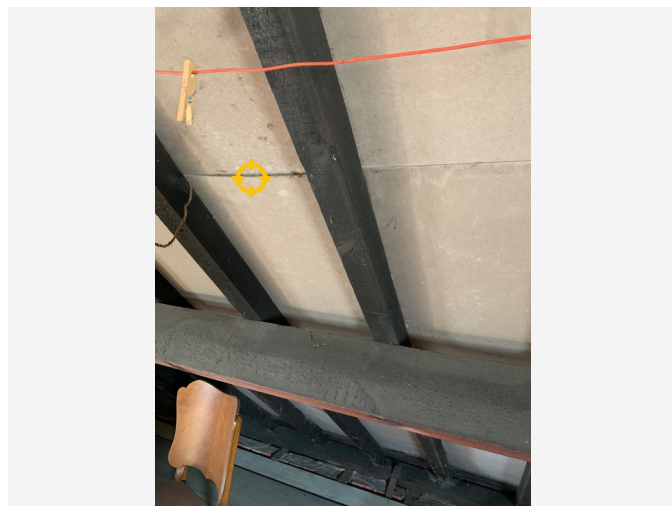
## Fiche 9: platen onderdak zolder

Geen asbest

#	Type	Referentie	Resultaat
9.1	Puntmonster	M03	Geen asbest

Beschrijving	platen onderdak zolder
Omgeving	Binnen
Primaire drager	Schuin dak
Bindmiddel van materiaal	Cement
Gebondenheid op basis van bindmiddel	Hecht
Hoeveelheid (oppervlakte - dikte - aantal)	• 50,00 m <sup>2</sup> - 1,00 cm - 1 stuk
Totaal volume	0,50 m <sup>3</sup>
Identificatiemethode	Vaststelling met monstername
Destructieve handeling voor identificatie	Nee
