Asbestinventarisatetest

Mechelbaan 747, 2580 Putte

Attestnummer : 20231129-000182.000

Uitgegeven op : 29.11.2023

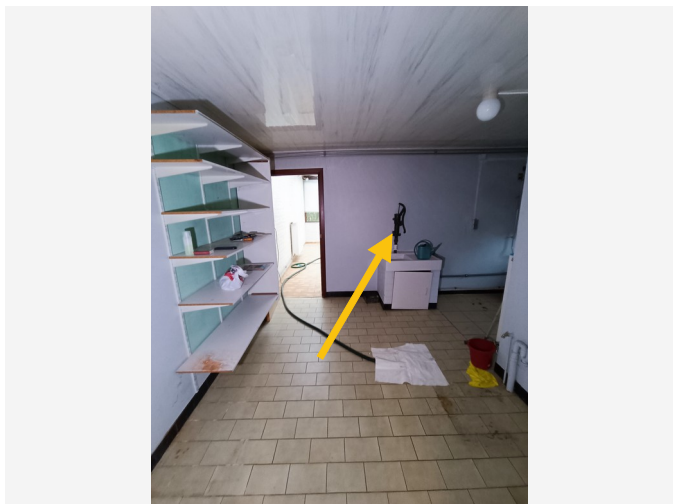
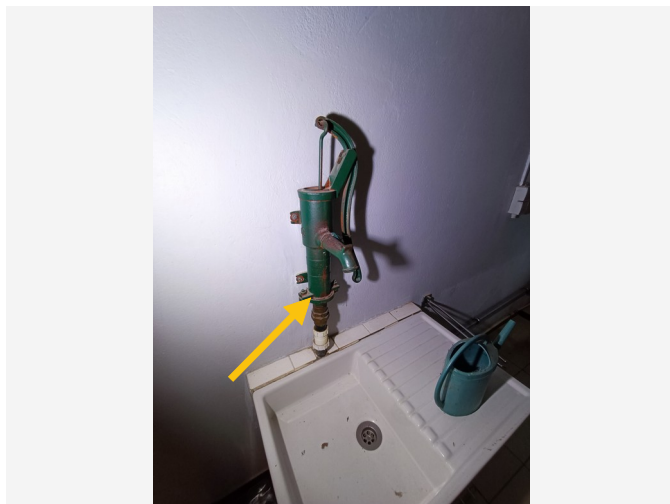
Eindbeoordeling materiaalrisico	Hoog materiaalrisico en/of hoge kans op vezelvrijgave
---------------------------------	-------------------------------------------------------

Gebondenheid	Categorie 3: niet-hechtgebonden met weinig of geen matrix
Asbestsoort (vezeltype)	Crocidoliet aanwezig
Asbestconcentratie	Hoog ($\geq 50\%$)
Afschermingsgraad van het gehele materiaal	Geheel of deels (ook) vrij aan de binnenlucht
Toestand van het materiaal	Licht beschadigd, licht verweerd. Intact materiaal type Pical – asbestboard of categorie III 'gebondenheid'

Beschrijving	Pakking waterkraan (stookplaats)
Omgeving	Binnen
Primaire drager	Waterkraan
Asbestmateriaal	Pakking, dichting
Bindmiddel van asbestmateriaal	Weinig of geen bindmiddel (textiel, bevloeking, ...)
Gebondenheid op basis van bindmiddel	Niet-hechtgebonden
Hoeveelheid (gewicht - aantal)	<ul style="list-style-type: none">• 0,10 kg - 1 stuk
Totaal gewicht	0,10 kg
Eenvoudig bereikbaar	Ja
Bevestigingswijze	<ul style="list-style-type: none">• Geklemd
Identificatiemethode	Vaststelling zonder monsternamen

Dringend verwijderen

- Zorg voor een veilig beheer. Vermijd het beschadigen van het asbestmateriaal. Controleer de toestand jaarlijks op wijzigingen.

- Eenvoudige handelingen: enkel door erkend asbestverwijderaar
Niet hechtgebonden toepassing vereist bijkomende maatregelen. Luisteren wat de sanneerder voorsteld.

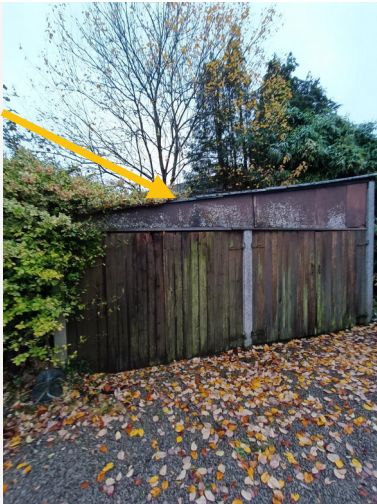
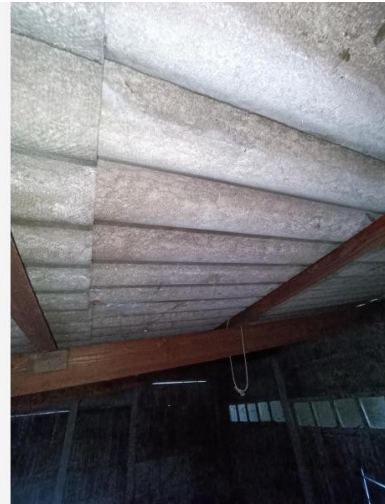
Eindbeoordeling materiaalrisico	Hoog materiaalrisico en/of hoge kans op vezelvrijgave
Opmerking	de golfplaten zijn verweerd , poreus en met mos begroeid.

Gebondenheid	Categorie 1: hechtgebonden in oorsprong
Asbestsoort (vezeltype)	Crocidoliet aanwezig
Asbestconcentratie	Laag (< 50%)
Afschermingsgraad van het gehele materiaal	Geheel of deels (ook) vrij aan de binnenlucht
Toestand van het materiaal	Matig beschadigd, matig verweerd

Beschrijving	Golfplaten dak (garage)
Omgeving	Grenst aan binnen- en buitenlucht
Primaire drager	Schuin dak
Asbestmateriaal	Dak- en gevelbekleding - Golfplaat
Bindmiddel van asbestmateriaal	Cement
Gebondenheid op basis van bindmiddel	Hecht
Hoeveelheid (oppervlakte - aantal)	• 38,00 m ² - 1 stuk
Totale oppervlakte	38,00 m ²
Eenvoudig bereikbaar	Ja

Dringend verwijderen

- Verwijder dit asbestmateriaal zo snel mogelijk. Volg de toestand goed op.

- Eenvoudige handelingen: mag via doe-het-zelf of door werknemer(s) met opleidingsattest eenvoudige handelingen
Eenvoudige handeling opgeleid personeel, alle werknemer(s) moeten wel beschikken over een opleidingsattest eenvoudige handelingen 8u. Ondervloer afdekken, golfplaten voorzichtig verwijderen, extra fixeren, niet breken, niet gooien, onmiddellijk verpakken of voorzichtig in container met asbestbag plaatsen. De constructiebalken zullen ook gereinigd worden met vochtige doeken en stofzuiger met absoluutfilter.

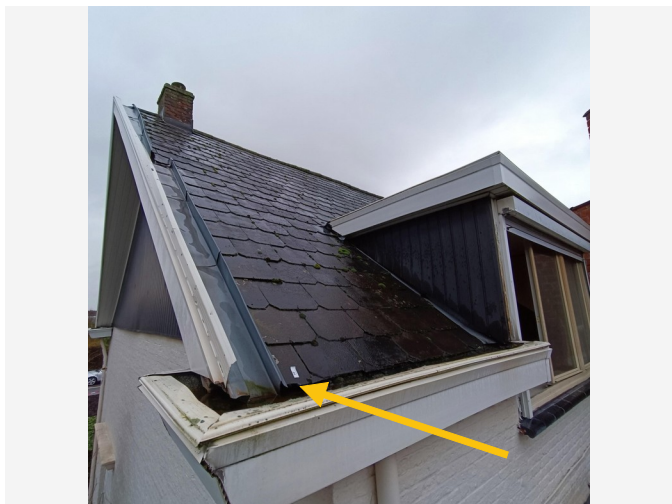
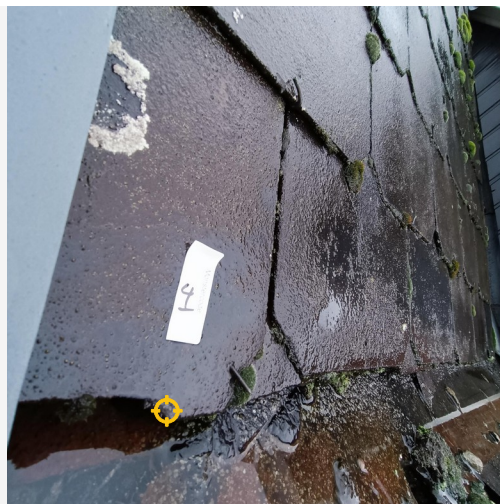
Eindbeoordeling materiaalrisico	Verhoogd materiaalrisico en/of verhoogde kans op vezelvrijgave
Opmerking	Geheel of deels vrij aan de buitenlucht aangezien de zolder niet gebruikt word.

Gebondenheid	Categorie 1: hechtgebonden in oorsprong
Asbestsoort (vezeltype)	Alleen chrysotiel
Asbestconcentratie	Laag (< 50%)
Afschermingsgraad van het gehele materiaal	Geheel of deels vrij aan de buitenlucht
Toestand van het materiaal	Matig beschadigd, matig verweerd

#	Type	Referentie	Resultaat
3.1	Puntmonster	4	Chrysotiel

Beschrijving	Leien dak
Omgeving	Buiten
Primaire drager	Schuin dak
Asbestmateriaal	Dak- en gevelbekleding - Lei, shingle

Verwijderen

- Verwijder dit asbestmateriaal zo snel mogelijk. Volg de toestand goed op.
- Hemelwater dat afspoelt van asbestcement daken of gevels kan asbestdeeltjes bevatten. Gebruik het enkel voor gesloten circuits (bv. spoelen toiletten). Reinig na het vervangen van het dak of de gevel de dakgoten en regenwaterput of -ton om asbesthoudend sediment of slib te verwijderen

- Eenvoudige handelingen: mag via doe-het-zelf of door werknemer(s) met opleidingsattest eenvoudige handelingen
Eenvoudige handeling opgeleid personeel, alle werknemer(s) moeten wel beschikken over een opleidingsattest eenvoudige handelingen 8u. Ondervloer afdekken, golfplaten voorzichtig verwijderen, extra fixeren, niet breken, niet gooien, onmiddellijk verpakken of voorzichtig in container met asbestbag plaatsen. De constructiebalken zullen ook gereinigd worden met vochtige doeken en stofzuiger met absoluutfilter.

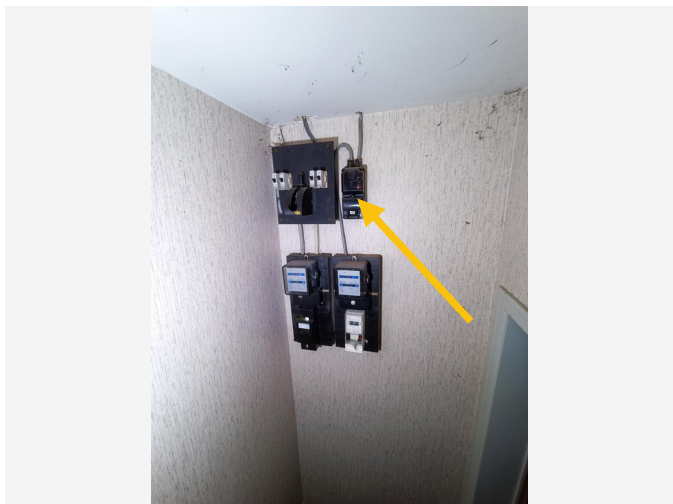
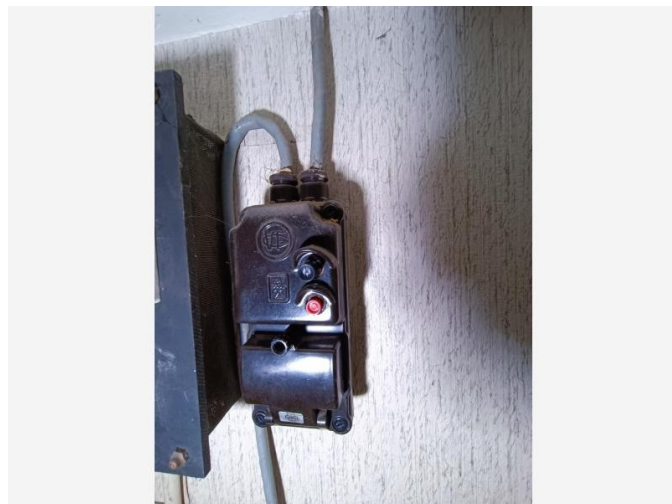
Eindbeoordeling materiaalisico	Laag materiaalisico en/of verlaagde kans op vezelvrijgave
--------------------------------	-----------------------------------------------------------

Gebondenheid	Categorie 1: hechtgebonden in oorsprong
Asbestsoort (vezeltype)	Crocidoliet aanwezig
Asbestconcentratie	Laag (< 50%)
Afschermingsgraad van het gehele materiaal	Geheel of deels (ook) vrij aan de binnenlucht
Toestand van het materiaal	Onbeschadigd, niet verweerd

Beschrijving	Bakelite zekeringskast
Omgeving	Binnen
Primaire drager	Binnenwand
Asbestmateriaal	Plaat, paneel, tablet - Type Bakeliet
Bindmiddel van asbestmateriaal	Kunststof of -hars
Gebondenheid op basis van bindmiddel	Hecht
Hoeveelheid (oppervlakte - dikte - aantal)	• 0,08 m ² - 5,00 cm - 1 stuk
Totaal volume	0,004 m ³
Eenvoudig bereikbaar	Ja
Bevestigingswijze	• Geschroefd
Identificatiemethode	Vaststelling zonder monsternamen

Destructieve handeling voor identificatie	Nee
Opmerking	Het is moeilijk te bepalen of de bakeliettoepassingen in de woning ook effectief asbesthoudend zijn (het kan ook gaan om de asbestvrije variant). Er werd geen monster genomen owv beschadiging aan een elektrisch gerelateerde toepassing, extra controle bij verwijdering van het verdacht materiaal. Vermoedelijk zullen de toepassingen verwijderd worden bij aanpassing van het elektriciteitsnetwerk.

Zorgvuldig beheren

- Verwijder dit asbestmateriaal zo snel mogelijk. Volg de toestand goed op.

- Eenvoudige handelingen: mag via doe-het-zelf of door werknemer(s) met opleidingsattest eenvoudige handelingen
Afgesloten of verzegelde kast --> EH opgeleid techniek personeel 8u basisopleiding asbest. Dragen van beschermingmiddelen verplicht, verpakken in plastic folie en afvoeren naar het containerpark als hechtgebonden asbestafval.

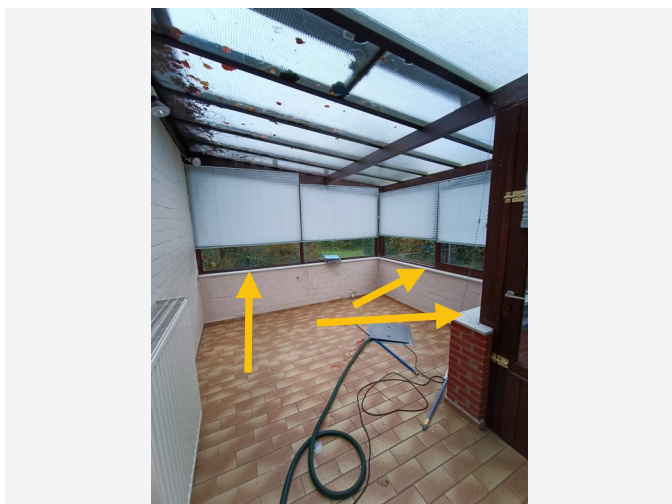
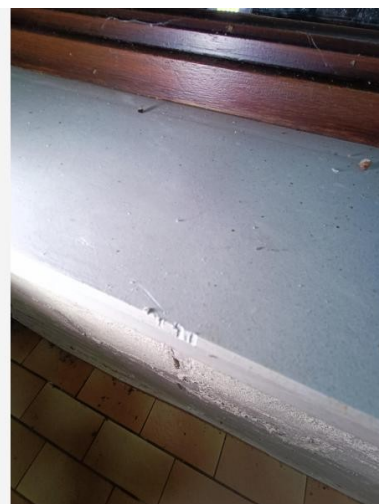
Eindbeoordeling materiaalrisico	Zeer laag materiaalrisico en/of zeer lage kans op vezelvrijgave
---------------------------------	-----------------------------------------------------------------

Gebondenheid	Categorie 1: hechtgebonden in oorsprong
Asbestsoort (vezeltype)	Alleen chrysotiel
Asbestconcentratie	Laag (< 50%)
Afschermingsgraad van het gehele materiaal	Niet stootvaste afscherming
Toestand van het materiaal	Licht beschadigd, licht verweerd. Intact materiaal type Pical – asbestboard of categorie III 'gebondenheid'

Beschrijving	Massal vensterbanken (veranda)
Omgeving	Binnen
Primaire drager	Wandopening verticaal (raam, deur, ...)
Asbestmateriaal	Plaat, paneel, tablet - Type Massal
Bindmiddel van asbestmateriaal	Cement
Gebondenheid op basis van bindmiddel	Hecht
Hoeveelheid (oppervlakte - dikte - aantal)	<ul style="list-style-type: none">• 0,07 m² - 2,20 cm - 1 stuk• 0,27 m² - 2,20 cm - 1 stuk• 0,58 m² - 2,20 cm - 1 stuk• 68,00 m² - 2,20 cm - 1 stuk
Totaal volume	1,516 m ³
Eenvoudig bereikbaar	Ja

Zorgvuldig beheren

- Zorg voor een veilig beheer. Vermijd het beschadigen van het asbestmateriaal. Controleer de toestand jaarlijks op wijzigingen.

- Eenvoudige handelingen: mag via doe-het-zelf of door werknemer(s) met opleidingsattest eenvoudige handelingen
De vensterbanken kunnen voorzichtig losgebeiteld worden, extra bevochtigen om stof te voorkomen + dragen van de nodige beschermingsmiddelen (mondmasker ffp3, handschoenen, tyvec) verpakken in plastic folie en afvoeren naar het containerpark als hechtgebonden asbestafval.

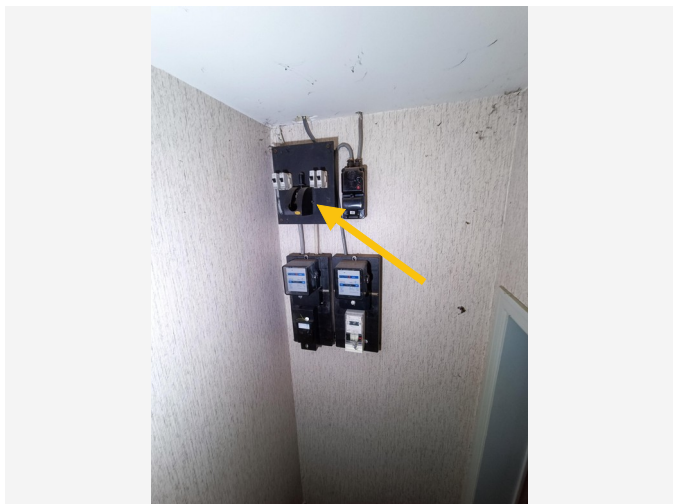
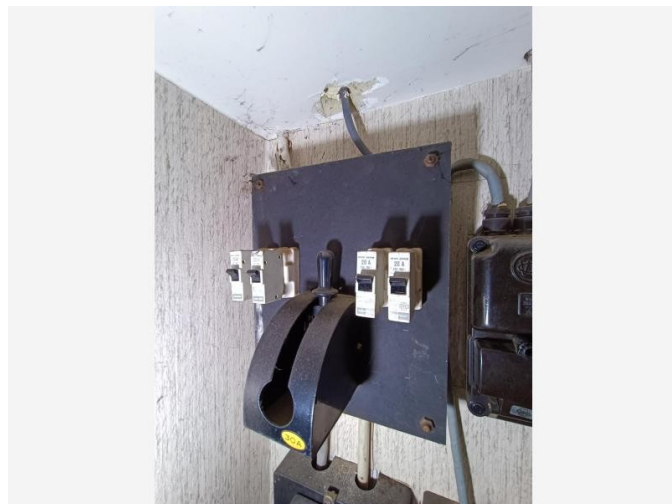
Beschrijving	Massal zekeringsbord (trap)
Omgeving	Binnen
Primaire drager	Binnenwand
Asbestmateriaal	Plaat, paneel, tablet - Type Massal
Bindmiddel van asbestmateriaal	Cement
Gebondenheid op basis van bindmiddel	Hecht
Hoeveelheid (oppervlakte - dikte - aantal)	• 0,10 m ² - 1,00 cm - 1 stuk
Totaal volume	0,001 m ³
Eenvoudig bereikbaar	Ja
Bevestigingswijze	• Geschroefd
Identificatiemethode	Vaststelling zonder monsternamen

Destructieve handeling voor identificatie	Nee
Opmerking	Het is moeilijk te bepalen of deze bakeliettoepassing in de woning ook effectief asbesthoudend is (het kan ook gaan om de asbestvrije variant). Er werd geen monster genomen owv beschadiging aan een elektrisch gerelateerde toepassing, extra controle bij verwijdering van het verdacht materiaal. Vermoedelijk zullen de toepassingen verwijderd worden bij aanpassing van het elektriciteitsnetwerk.

Zorgvuldig beheren

- Verwijder dit asbestmateriaal zo snel mogelijk. Volg de toestand goed op.

- Eenvoudige handelingen: mag via doe-het-zelf of door werknemer(s) met opleidingsattest eenvoudige handelingen
De toepassingen kunnen eenvoudig losgeschroefd worden --> EH doe-het-zelf.

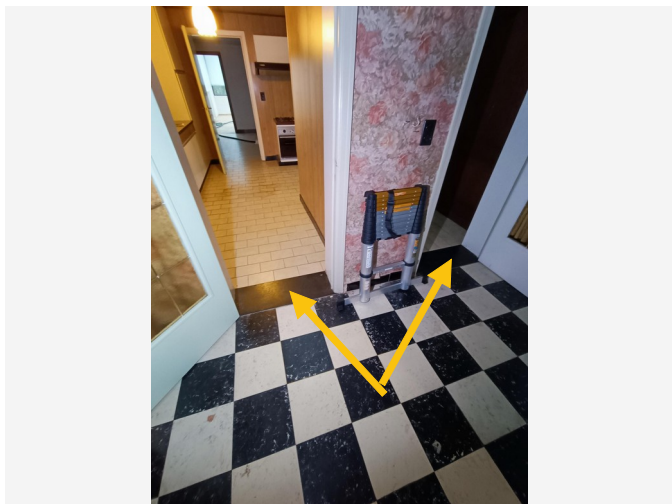
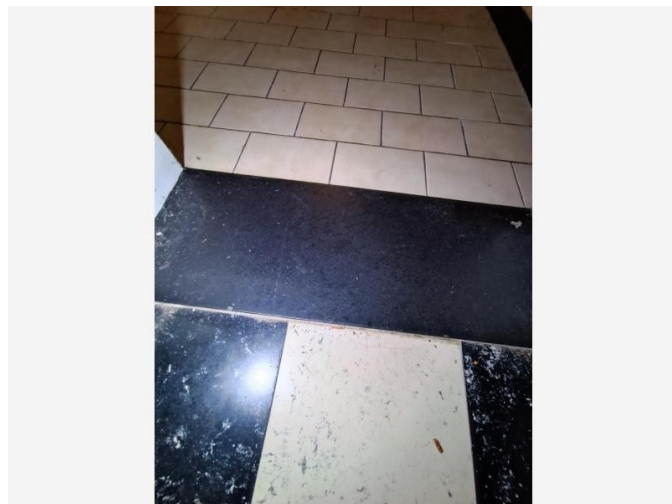
Beschrijving	Massal deurorpels
Omgeving	Binnen
Primaire drager	Vloer
Asbestmateriaal	Plaat, paneel, tablet - Type Massal
Bindmiddel van asbestmateriaal	Cement
Gebondenheid op basis van bindmiddel	Hecht
Hoeveelheid (oppervlakte - dikte - aantal)	<ul style="list-style-type: none">0,30 m² - 3,00 cm - 1 stuk
Totaal volume	0,009 m ³
Eenvoudig bereikbaar	Ja
Bevestigingswijze	<ul style="list-style-type: none">Verlijmd, ingegoten, versmeerd
Identificatiemethode	Vaststelling zonder monsternamen

Destructieve handeling voor identificatie	Nee
Opmerking	Deurdorpels van living naar keuken, van living naar inkom, van living naar berging.

- Eenvoudige handelingen: mag via doe-het-zelf of door werknemer(s) met opleidingsattest eenvoudige handelingen
De dorpels kunnen voorzichtig losgebeiteld worden, extra bevochtigen om stof te voorkomen + dragen van de nodige beschermingsmiddelen (mondmasker ffp3, handschoenen, tyvec) verpakken in plastic folie en afvoeren naar het containerpark als hechtgebonden asbestafval.

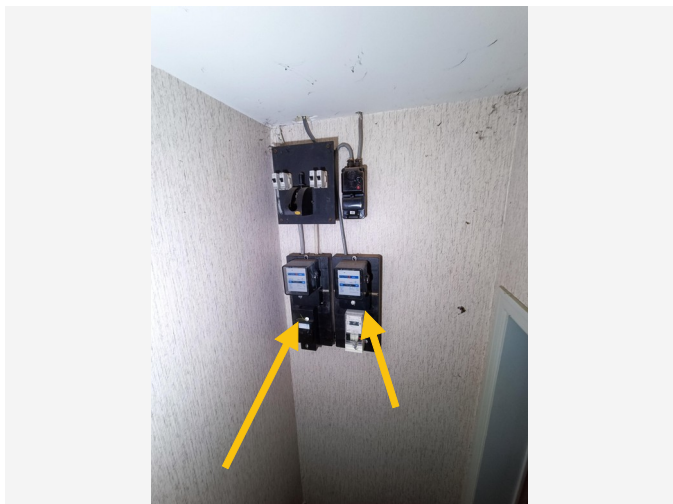
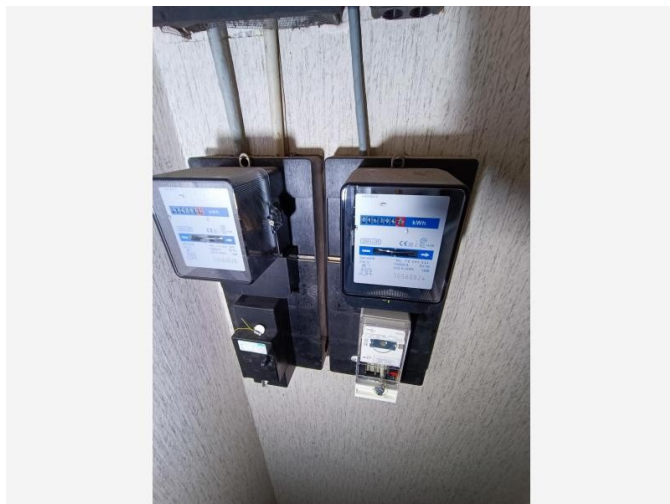
Beschrijving	Bakeliet elektriciteitsmeters
Omgeving	Binnen
Primaire drager	Binnenwand
Asbestmateriaal	Plaat, paneel, tablet - Type Bakeliet
Bindmiddel van asbestmateriaal	Kunststof of -hars
Gebondenheid op basis van bindmiddel	Hecht
Hoeveelheid (oppervlakte - dikte - aantal)	• 0,25 m ² - 10,00 cm - 2 stuks
Totaal volume	0,05 m ³
Eenvoudig bereikbaar	Ja
Bevestigingswijze	• Geschroefd
Identificatiemethode	Vaststelling zonder monsternamen

Destructieve handeling voor identificatie	Nee
Opmerking	Het is moeilijk te bepalen of de bakeliettoepassingen in de woning ook effectief asbesthoudend zijn (het kan ook gaan om de asbestvrije variant). Er werd geen monster genomen owv beschadiging aan een elektrisch gerelateerde toepassing, extra controle bij verwijdering van het verdacht materiaal. Vermoedelijk zullen de toepassingen verwijderd worden bij aanpassing van het elektriciteitsnetwerk.

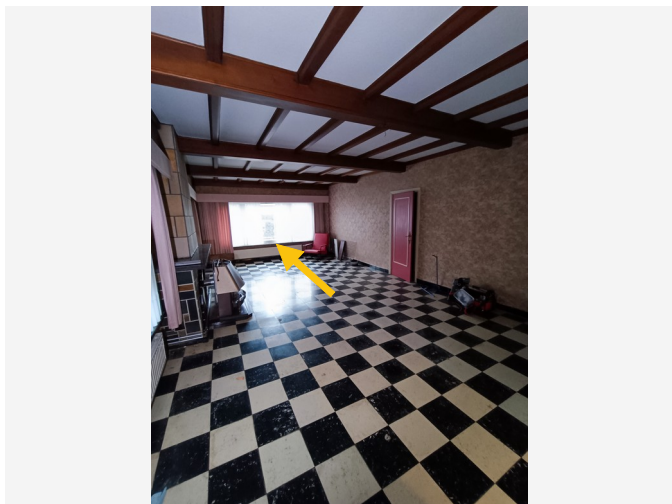
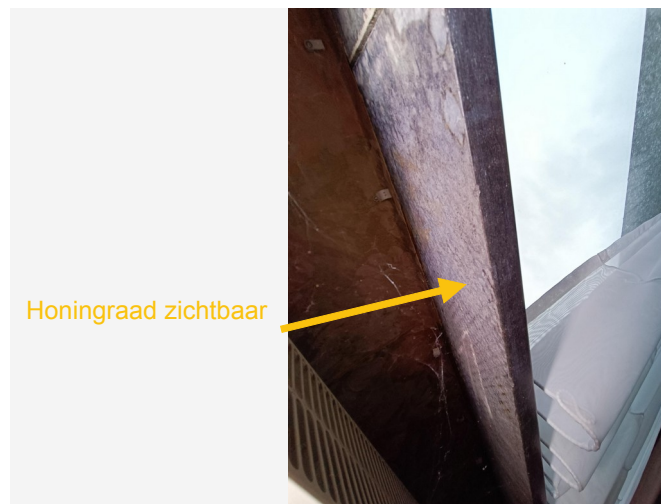
Honingraad zichtbaar

Beschrijving	Massal vensterbank (vooraan living)
Omgeving	Binnen
Primaire drager	Wandopening verticaal (raam, deur, ...)
Asbestmateriaal	Plaat, paneel, tablet - Type Massal
Bindmiddel van asbestmateriaal	Cement
Gebondenheid op basis van bindmiddel	Hecht
Hoeveelheid (oppervlakte - dikte - aantal)	<ul style="list-style-type: none">0,90 m² - 2,20 cm - 1 stuk
Totaal volume	0,02 m ³
Eenvoudig bereikbaar	Ja
Bevestigingswijze	<ul style="list-style-type: none">Verlijmd, ingegoten, versmeerd
Identificatiemethode	Vaststelling zonder monsternamen

- Eenvoudige handelingen: mag via doe-het-zelf of door werknemer(s) met opleidingsattest eenvoudige handelingen
De vensterbanken kunnen voorzichtig losgebeiteld worden, extra bevochtigen om stof te voorkomen + dragen van de nodige beschermingsmiddelen (mondmasker ffp3, handschoenen, tyvec) verpakken in plastic folie en afvoeren naar het containerpark als hechtgebonden asbestafval.

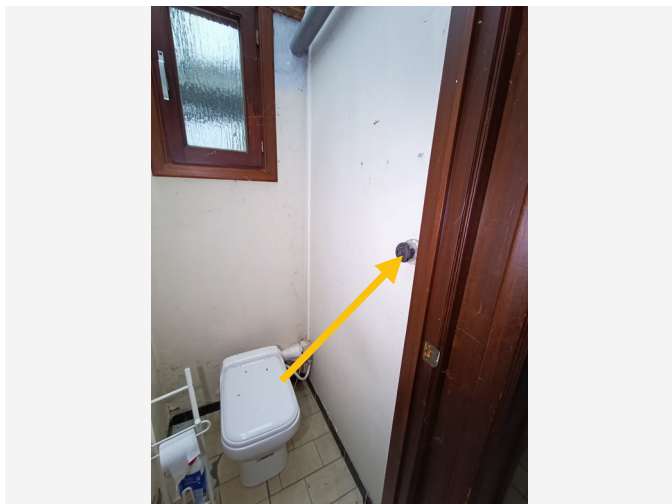
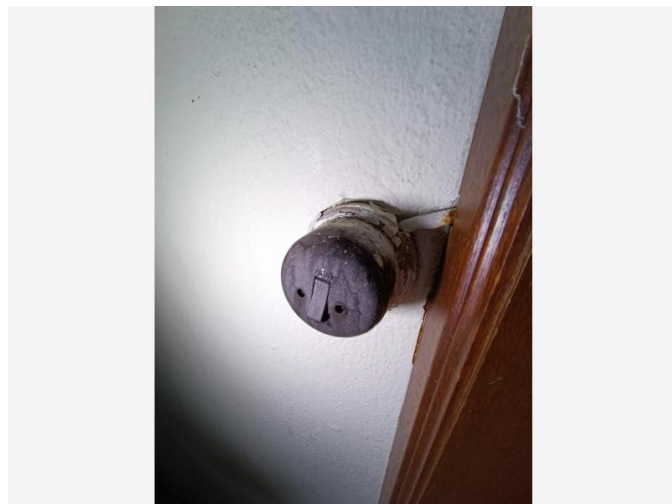
Destructieve handeling voor identificatie	Nee
Opmerking	<p>Deze foto is een opbouwversie, zijn meerdere inbouwversies aanwezig in de woning.</p> <p>Het is moeilijk te bepalen of de bakeliettoepassingen in de woning ook effectief asbesthoudend zijn (het kan ook gaan om de asbestvrije variant). Er werd geen monster genomen owv beschadiging aan een elektrisch gerelateerde toepassing, extra controle bij verwijdering van het verdacht materiaal. Vermoedelijk zullen de toepassingen verwijderd worden bij aanpassing van het elektriciteitsnetwerk.</p>

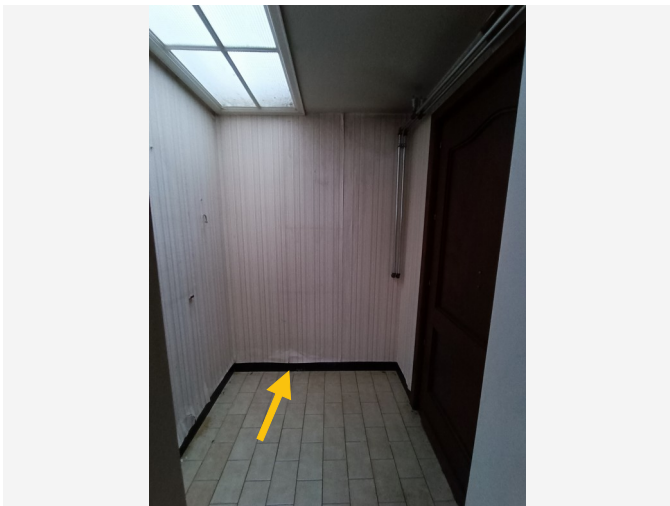
Identificatiemethode	Er is geen data gekend van het plaatsen van de plinten. Asbesthoudende lijm bij plinten werd gebruikt tot midden jaren 80.
----------------------	----------------------------------------------------------------------------------------------------------------------------
