# Asbestinventarisatetest

Langstraat 33, 2223 Heist-op-den-Berg

Attestnummer : 20230928-000503.000

## Niet-asbestveilig

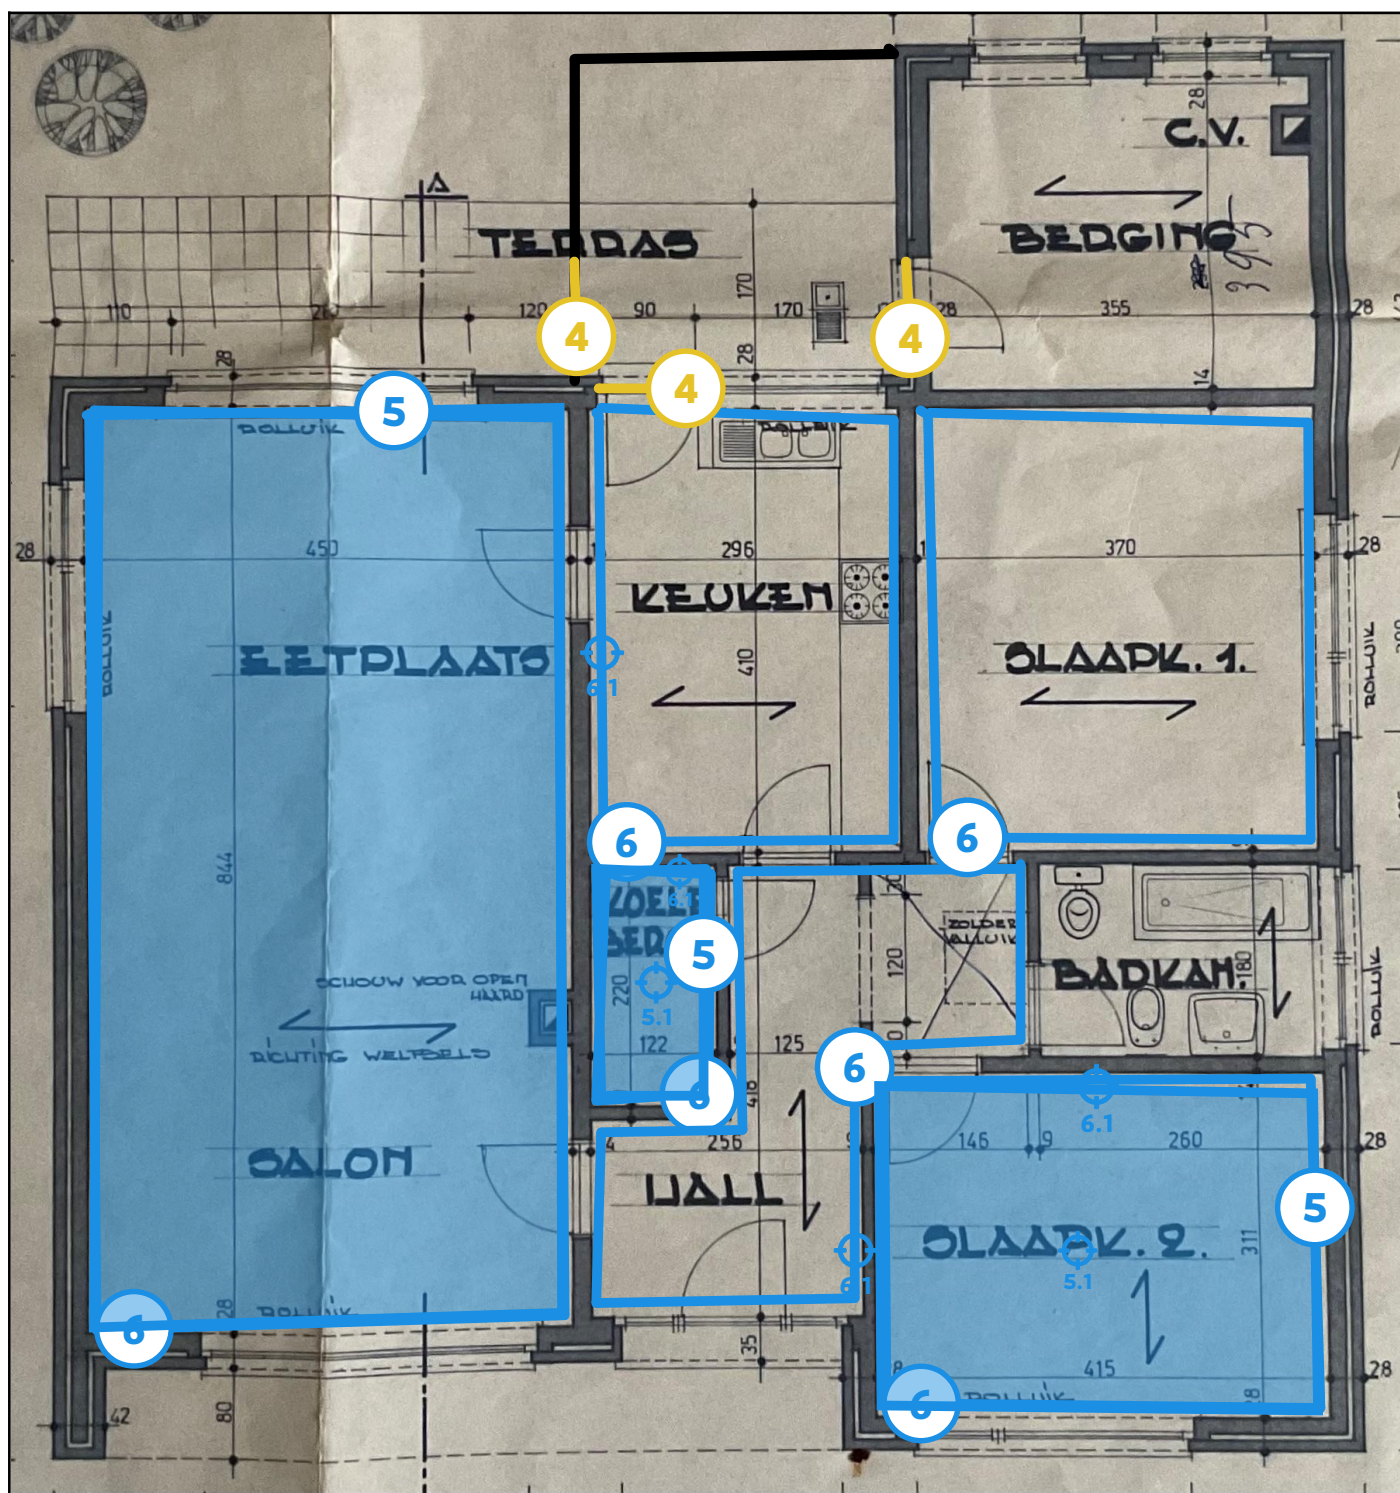
# Plan 1.1: Gelijkvloers

Beschrijving	Type	Actie
4. Plaat in schrijnwerk	Asbestmateriaal	Zorgvuldig beheren
5. Pleisterwerk plafond	Geen asbest	-

5.1 Code: 02	Mengmonster	-
6. Pleisterwerk muren	Geen asbest	-
6.1 Code: 01	Mengmonster	-

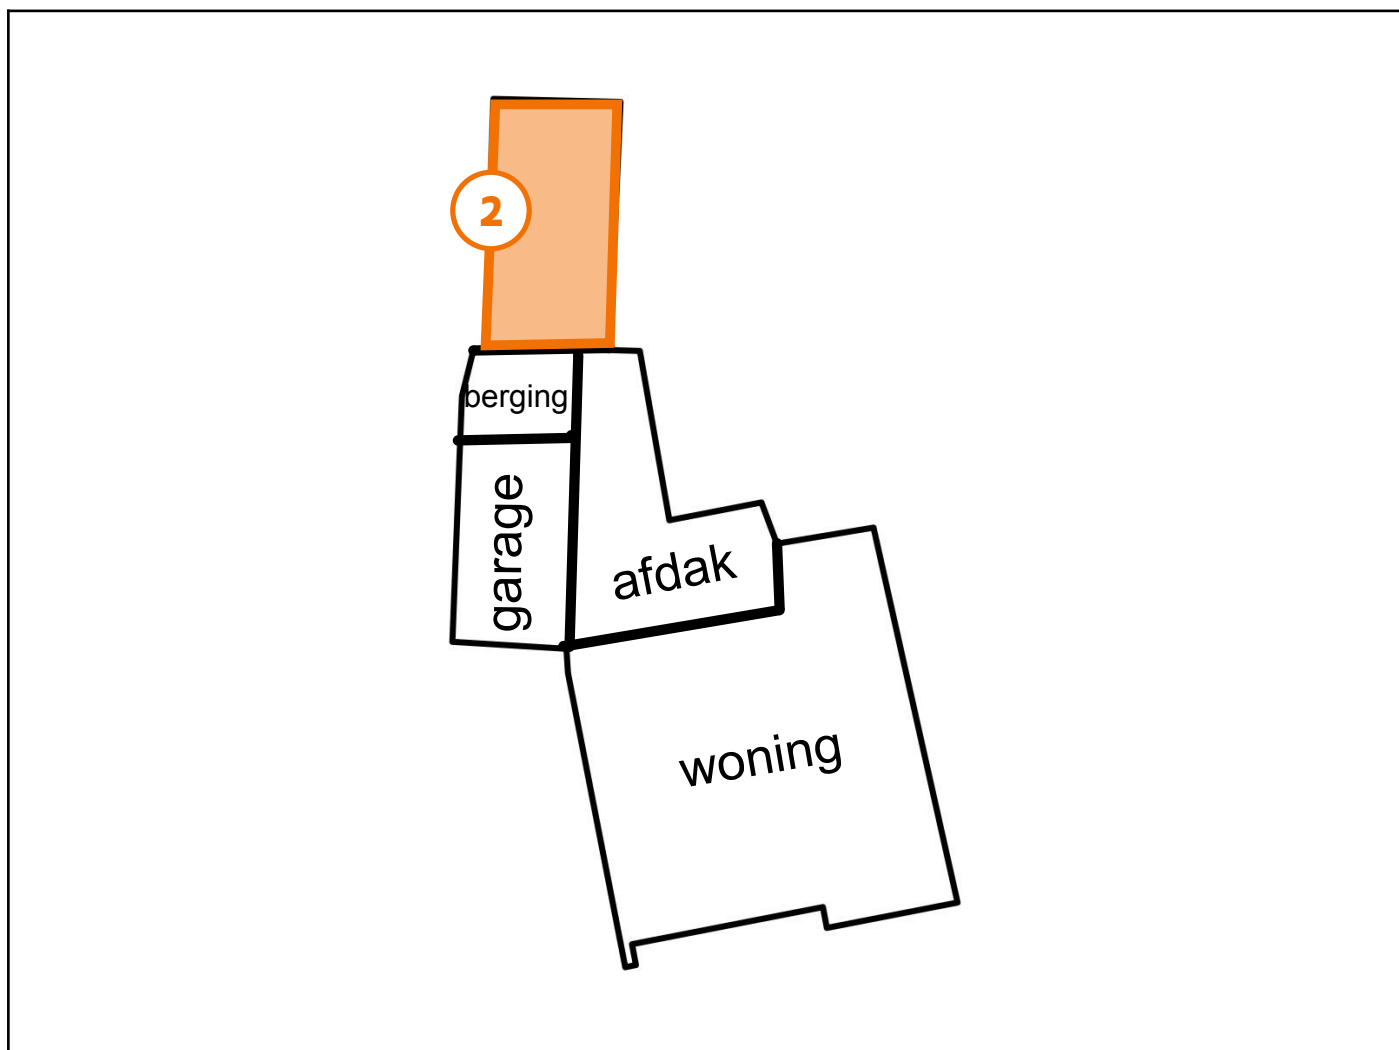
## Plan 1.2: Bijgebouwen

Beschrijving	Type	Actie
2. Golfplaten als dakbedekking	Asbestmateriaal	<a href="#">Verwijderen</a>

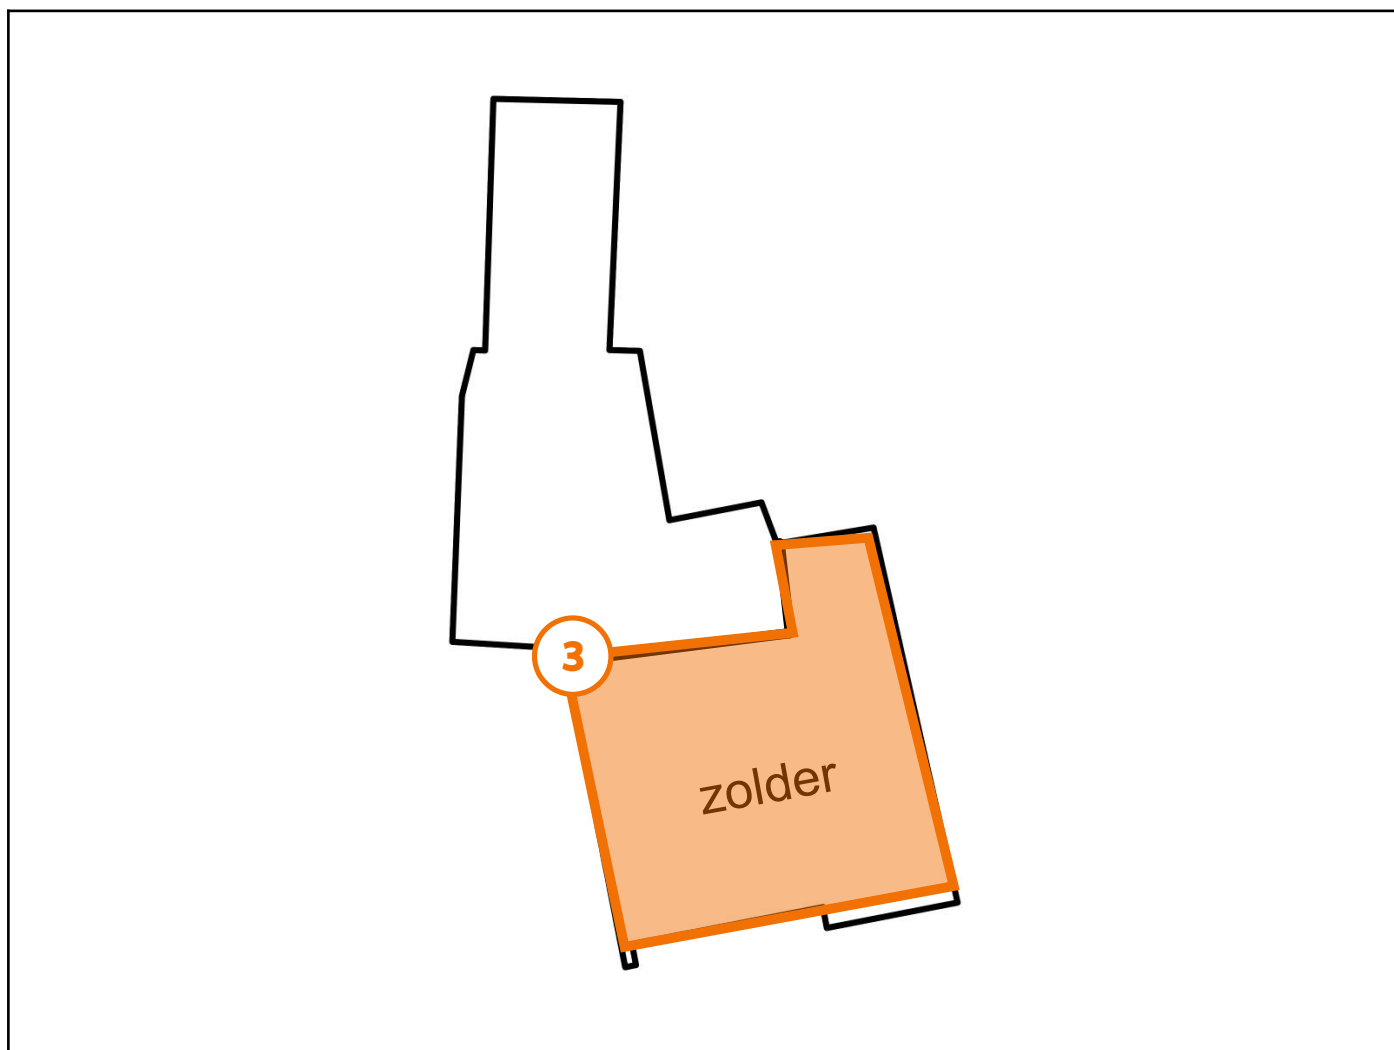
## Plan 1.3: Zolder

Beschrijving	Type	Actie
3. Leien als dakbedekking	Asbestmateriaal	<a href="#">Verwijderen</a>

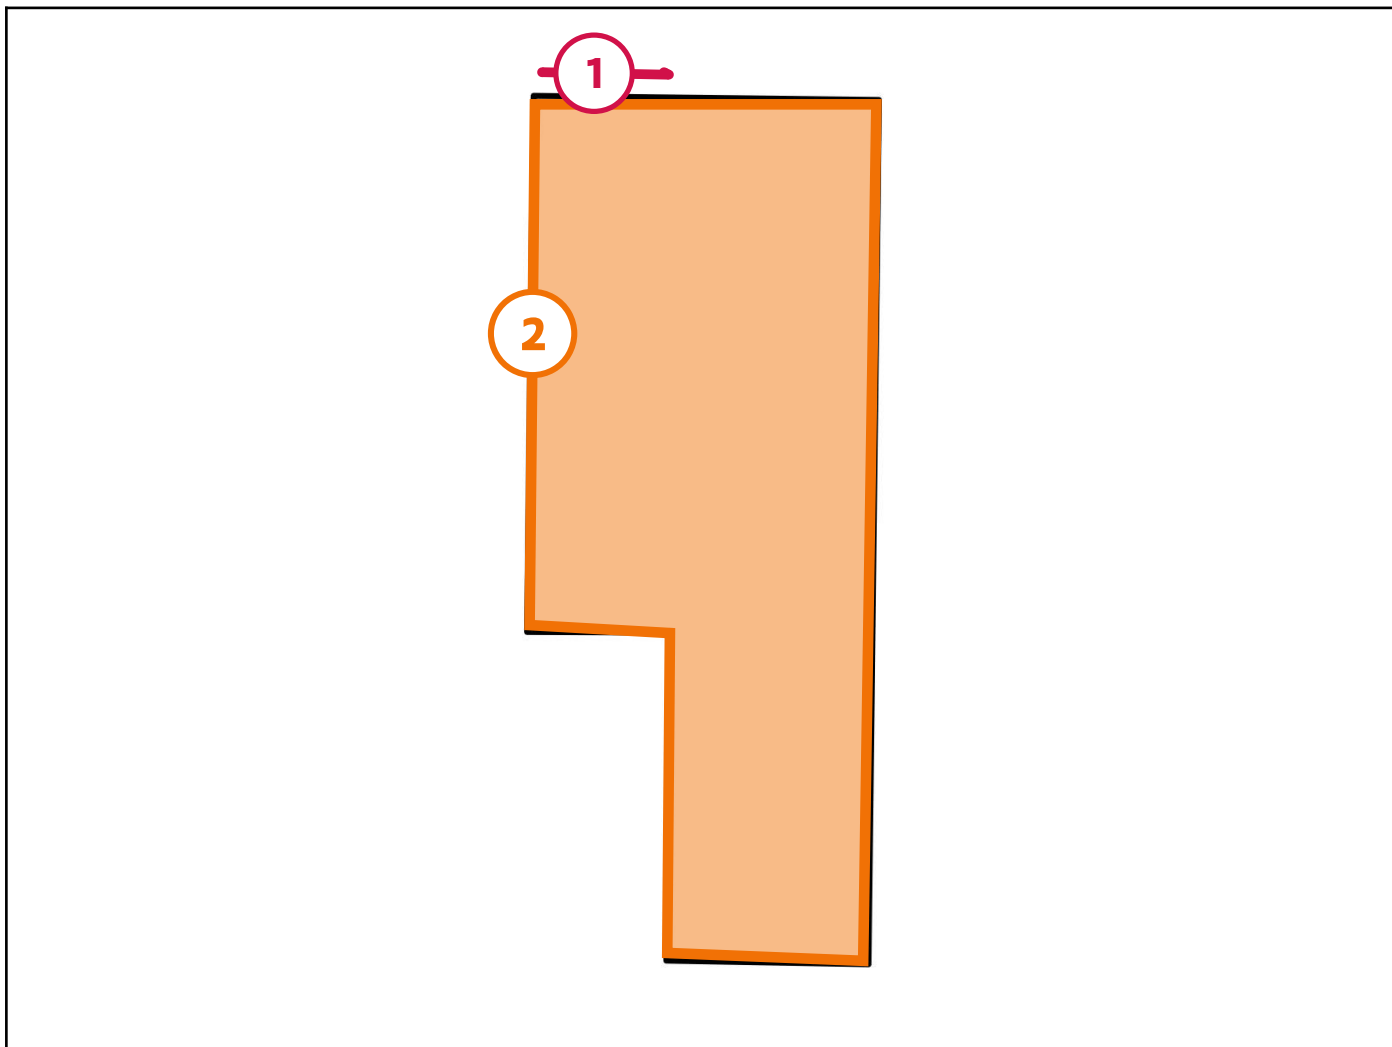
## Plan 3.1: Bijgebouw plan

Beschrijving	Type	Actie
1. Restanten golfplaten	Asbestmateriaal	Dringend verwijderen
2. Golfplaten als dakbedekking	Asbestmateriaal	Verwijderen

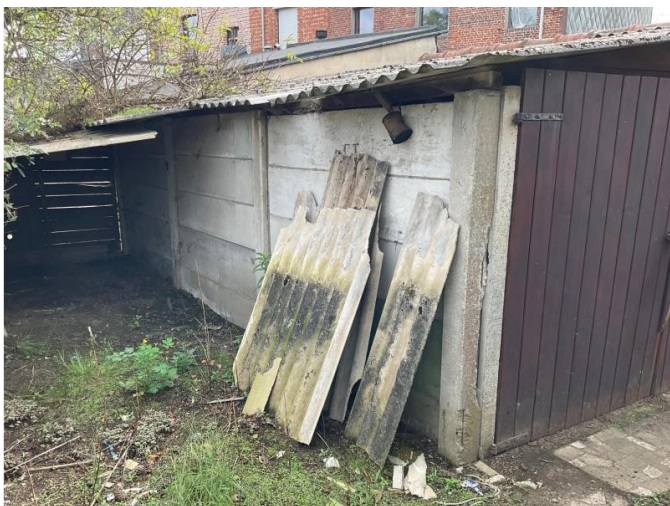
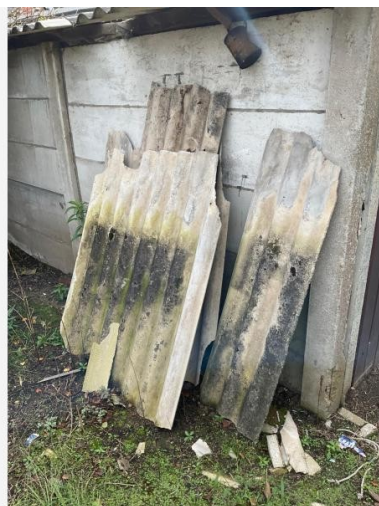
# Fiche 1: Restanten golfplaten

Asbestmateriaal - afvalstof

**Dringend verwijderen**

Beschrijving	Restanten golfplaten
Type afvalstof	Betreft resten (contaminatie) van verwerking of beschadiging
Type resten (contaminatie)	<ul style="list-style-type: none"><li>• Stukken, fragmenten (los, opliggend)</li></ul>
Besmette materialen	<ul style="list-style-type: none"><li>• Bodem</li></ul>
Bron van de resten	Golfplaten op dak
Omgeving	Buiten
Primaire drager	Bodem
Gebondenheid resten	Hecht
Hoeveelheid (gewicht - aantal)	<ul style="list-style-type: none"><li>• 20,00 kg - 1 stuk</li></ul>
Totaal gewicht	20,00 kg
Eenvoudig bereikbaar	Ja
Identificatiemethode	Vaststelling zonder monstername

- Verwijder het asbestafval.

- Eenvoudige handelingen: mag via doe-het-zelf of door werknemer(s) met opleidingsattest eenvoudige handelingen  
Makkelijk in zijn geheel te verwijderen zonder te breken, rekening houdend met de persoonlijke beschermingsmaatregelen.

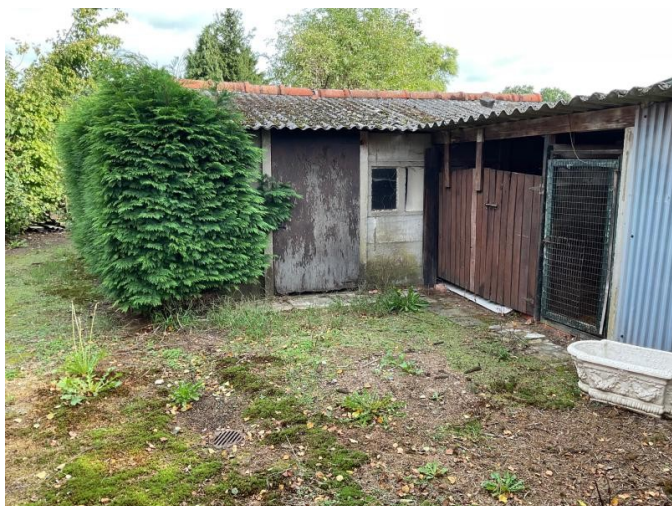
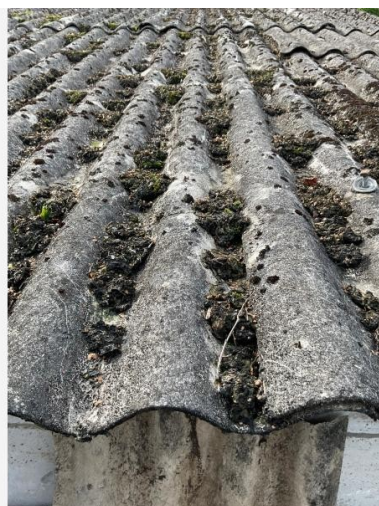
Het asbestmateriaal valt onder de mijlpaal van 2034.

Verwijderen

Eindbeoordeling materiaalrisico	Verhoogd materiaalrisico en/of verhoogde kans op vezelvrijgave
---------------------------------	--

Gebondenheid	Categorie 1: hechtgebonden in oorsprong
Asbestsoort (vezeltype)	Crocidoliet aanwezig
Asbestconcentratie	Laag (< 50%)
Afschermingsgraad van het gehele materiaal	Geheel of deels vrij aan de buitenlucht
Toestand van het materiaal	Matig beschadigd, matig verweerd

Beschrijving	Golfplaten als dakbedekking
Omgeving	Buiten
Primaire drager	Schuin dak
Asbestmateriaal	Dak- en gevelbekleding - Golfplaat
Bindmiddel van asbestmateriaal	Cement
Gebondenheid op basis van bindmiddel	Hecht
Hoeveelheid (oppervlakte - aantal)	• 120,00 m <sup>2</sup> - 1 stuk
Totale oppervlakte	120,00 m <sup>2</sup>
Eenvoudig bereikbaar	Ja

- Zorg voor een veilig beheer. Vermijd het beschadigen van het asbestmateriaal. Controleer de toestand jaarlijks op wijzigingen.
- Hemelwater dat afspoelt van asbestcement daken of gevels kan asbestdeeltjes bevatten. Gebruik het enkel voor gesloten circuits (bv. spoelen toiletten). Reinig na het vervangen van het dak of de gevel de dakgoten en regenwaterput of -ton om asbesthoudend sediment of slib te verwijderen

- Eenvoudige handelingen: mag via doe-het-zelf of door werknemer(s) met opleidingsattest eenvoudige handelingen  
Makkelijk in zijn geheel te verwijderen zonder te breken, rekening houdend met de persoonlijke beschermingsmaatregelen.

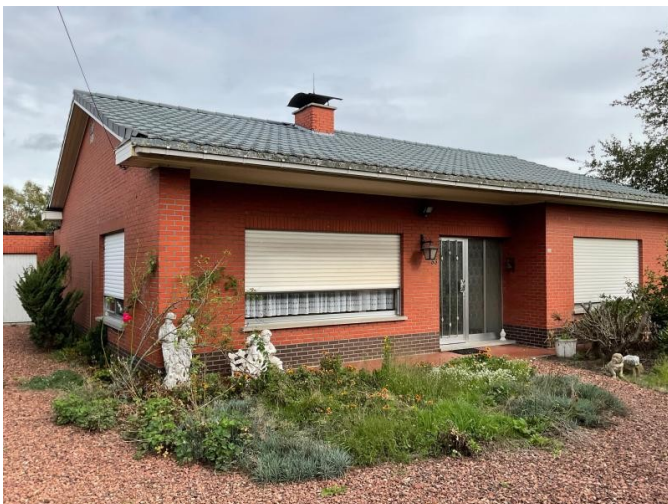
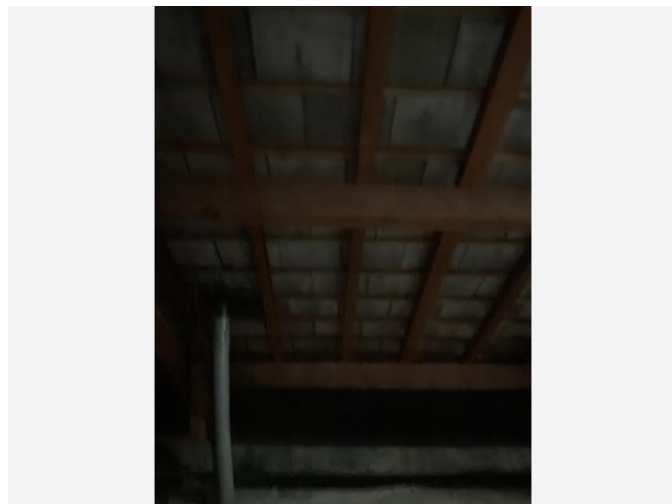
Het asbestmateriaal valt onder de mijlpaal van 2034.

Verwijderen

Eindbeoordeling materiaalrisico	Verhoogd materiaalrisico en/of verhoogde kans op vezelvrijgave
---------------------------------	--

Gebondenheid	Categorie 1: hechtgebonden in oorsprong
Asbestsoort (vezeltype)	Crocidoliet aanwezig
Asbestconcentratie	Laag (< 50%)
Afschermingsgraad van het gehele materiaal	Geheel of deels (ook) vrij aan de binnenlucht
Toestand van het materiaal	Licht beschadigd, licht verweerd. Intact materiaal type Pical – asbestboard of categorie III 'gebondenheid'

Beschrijving	Leien als dakbedekking
Omgeving	Buiten
Primaire drager	Schuin dak
Asbestmateriaal	Dak- en gevelbekleding - Lei, shingle
Bindmiddel van asbestmateriaal	Cement
Gebondenheid op basis van bindmiddel	Hecht
Hoeveelheid (oppervlakte - aantal)	• 130,00 m <sup>2</sup> - 1 stuk
Totale oppervlakte	130,00 m <sup>2</sup>
Eenvoudig bereikbaar	Ja
Bevestigingswijze	• Geklemd
Identificatiemethode	Vaststelling zonder monsternamen

<b>Destructieve handeling voor identificatie</b>	Nee
<b>Opmerking</b>	Nieuw dak over de leien geplaatst.

- Scherm in afwachting van verwijdering het asbestmateriaal af van luchtstromingen en verstoring: bijvoorbeeld door het te verpakken, te fixeren, af te dekken, signalisatie - afbakening aan te brengen, ...

- Hermetische zone (erkend asbestverwijderaars)  
Toepassing in binnenmilieu.

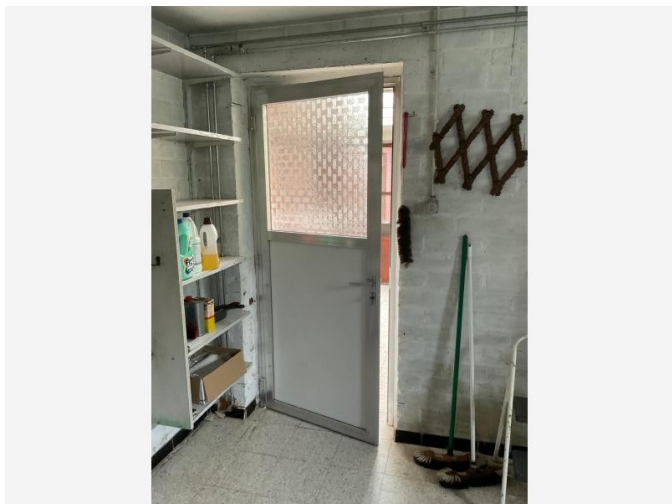
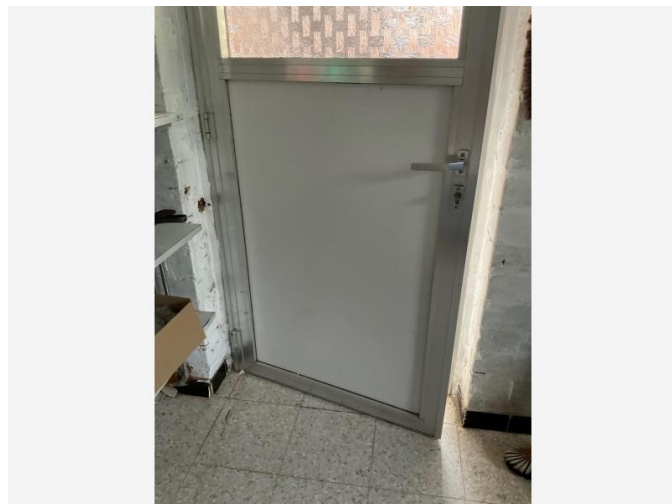
Het asbestmateriaal valt onder de mijlpaal van 2040.

Zorgvuldig beheren

Eindbeoordeling materiaalrisico	Laag materiaalrisico en/of verlaagde kans op vezelvrijgave
---------------------------------	--

Gebondenheid	Categorie 1: hechtgebonden in oorsprong
Asbestsoort (vezeltype)	Crocidoliet aanwezig
Asbestconcentratie	Laag (< 50%)
Afschermingsgraad van het gehele materiaal	Geheel of deels (ook) vrij aan de binnenlucht
Toestand van het materiaal	Onbeschadigd, niet verweerd

Beschrijving	Plaat in schrijnwerk
Omgeving	Grenst aan binnen- en buitenlucht
Primaire drager	Wandopening verticaal (raam, deur, ...)
Asbestmateriaal	Plaat, paneel, tablet - Geëmailleerd, type Glasal
Bindmiddel van asbestmateriaal	Cement
Gebondenheid op basis van bindmiddel	Hecht
Hoeveelheid (oppervlakte - dikte - aantal)	• 1,00 m <sup>2</sup> - 1,00 cm - 3 stuks
Totaal volume	0,03 m <sup>3</sup>
Eenvoudig bereikbaar	Ja
Bevestigingswijze	• Geklemd
Identificatiemethode	Vaststelling zonder monsternamen

- Zorg voor een veilig beheer. Vermijd het beschadigen van het asbestmateriaal. Controleer de toestand jaarlijks op wijzigingen.

- Eenvoudige handelingen: mag via doe-het-zelf of door werknemer(s) met opleidingsattest eenvoudige handelingen  
Indien de deur in zijn geheel verwijderd wordt.

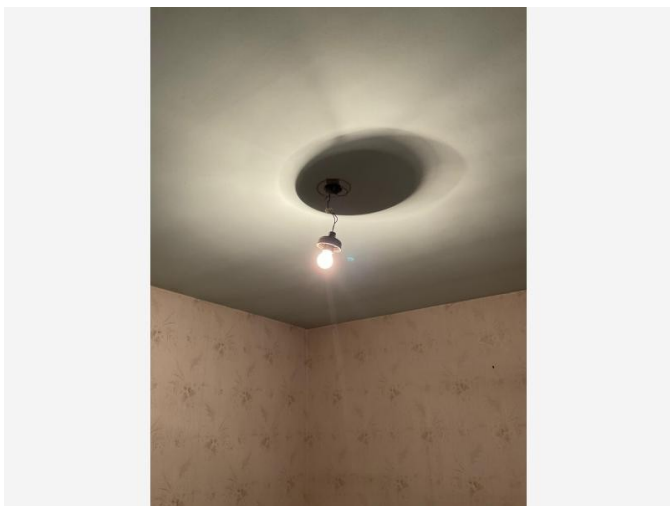
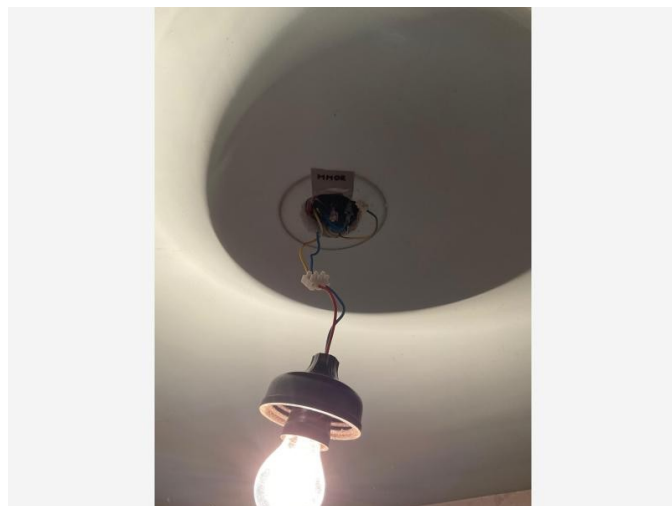
Geen asbest

#	Type	Referentie	Resultaat
5.1	Mengmonster	02	Geen asbest

Beschrijving	Pleisterwerk plafond
Omgeving	Binnen
Primaire drager	Plafond
Bindmiddel van materiaal	Gips - kalk

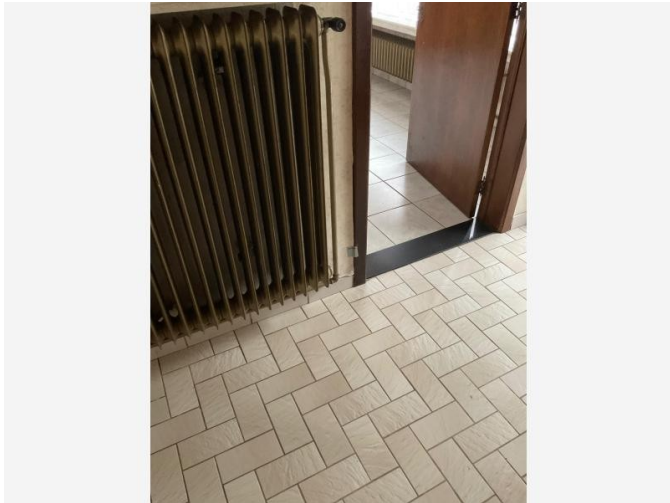
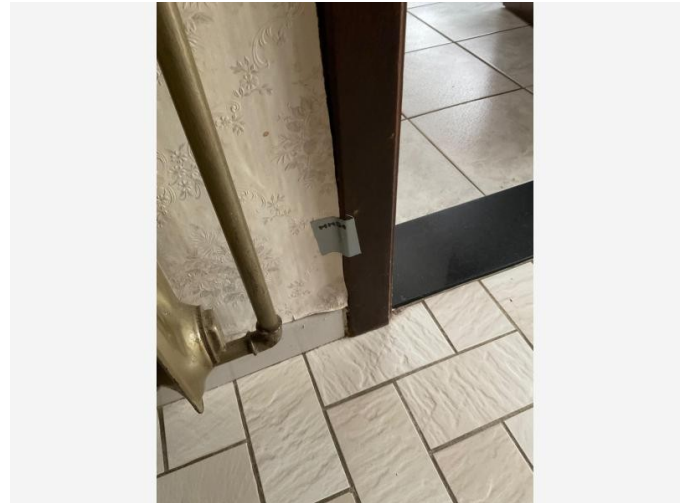
Geen asbest

#	Type	Referentie	Resultaat
6.1	Mengmonster	01	Geen asbest

Beschrijving	Pleisterwerk muren
Omgeving	Binnen
Primaire drager	Binnenwand
Bindmiddel van materiaal	Gips - kalk
