Asbestinventarisatetest

Bareelstraat 93, 2580 Putte

Attestnummer : 20240513-000049.000

Uitgegeven op : 13.05.2024

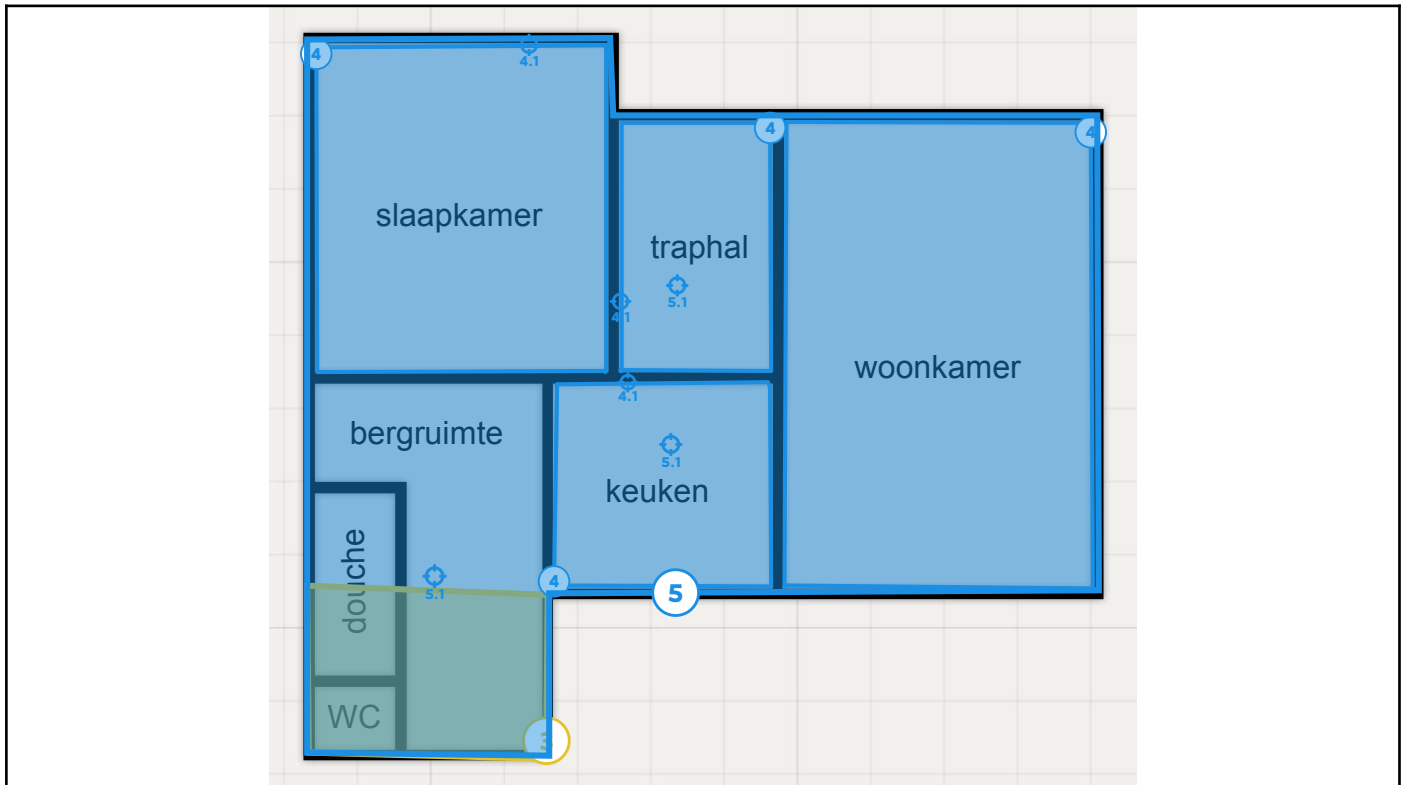
Plan 1.2: Gelijkvloers

Beschrijving	Type	Actie
3. Roofing	Asbestmateriaal	Zorgvuldig beheren
4. Pleisterwerk muren	Geen asbest	-
4.1 Code: 01	Mengmonster	-
5. Pleisterwerk plafond	Geen asbest	-
5.1 Code: 02	Mengmonster	-

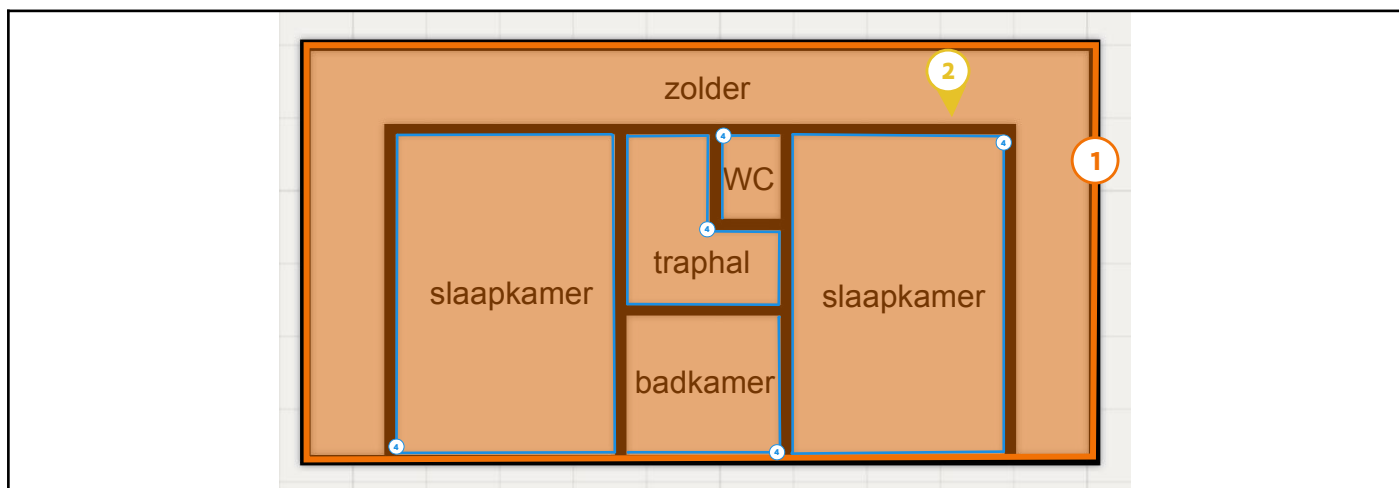
Plan 1.3: Eerste verdieping

Beschrijving	Type	Actie
1. Leien	Asbestmateriaal	Verwijderen
2. Schakelaar bakeliet	Asbestmateriaal	Zorgvuldig beheren
4. Pleisterwerk muren	Geen asbest	-

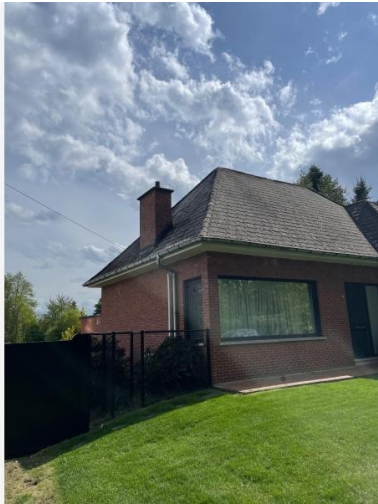
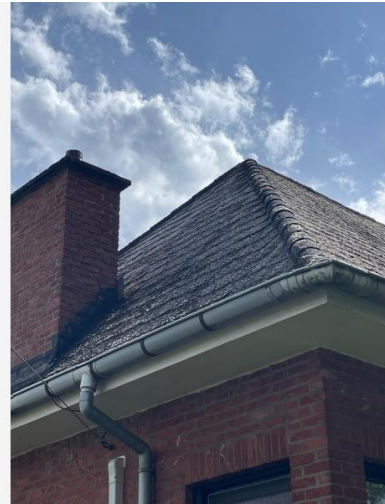
Eindbeoordeling materiaalrisico	Verhoogd materiaalrisico en/of verhoogde kans op vezelvrijgave
---------------------------------	--

Gebondenheid	Categorie 1: hechtgebonden in oorsprong
Asbestsoort (vezeltype)	Crocidoliet aanwezig
Asbestconcentratie	Laag (< 50%)
Afschermingsgraad van het gehele materiaal	Geheel of deels vrij aan de buitenlucht
Toestand van het materiaal	Matig beschadigd, matig verweerd

Beschrijving	Leien
Omgeving	Buiten
Primaire drager	Schuin dak
Asbestmateriaal	Dak- en gevelbekleding - Lei, shingle
Bindmiddel van asbestmateriaal	Cement
Gebondenheid op basis van bindmiddel	Hecht
Hoeveelheid (oppervlakte - aantal)	• 60,00 m ² - 1 stuk
Totale oppervlakte	60,00 m ²
Eenvoudig bereikbaar	Ja
Bevestigingswijze	• Geklemd

Verwijderen

- Zorg voor een veilig beheer. Vermijd het beschadigen van het asbestmateriaal. Controleer de toestand jaarlijks op wijzigingen.
- Hemelwater dat afspoelt van asbestcement daken of gevels kan asbestdeeltjes bevatten. Gebruik het enkel voor gesloten circuits (bv. spoelen toiletten). Reinig na het vervangen van het dak of de gevel de dakgoten en regenwaterput of -ton om asbesthoudend sediment of slib te verwijderen

- Eenvoudige handelingen: mag via doe-het-zelf of door werknemer(s) met opleidingsattest eenvoudige handelingen
Wettelijk toegelaten

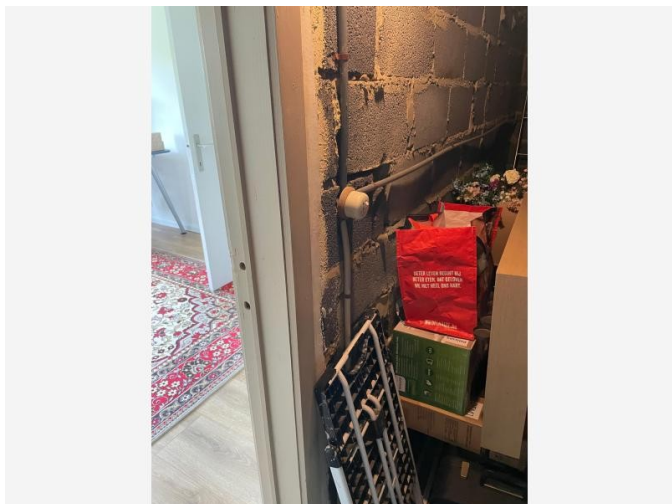
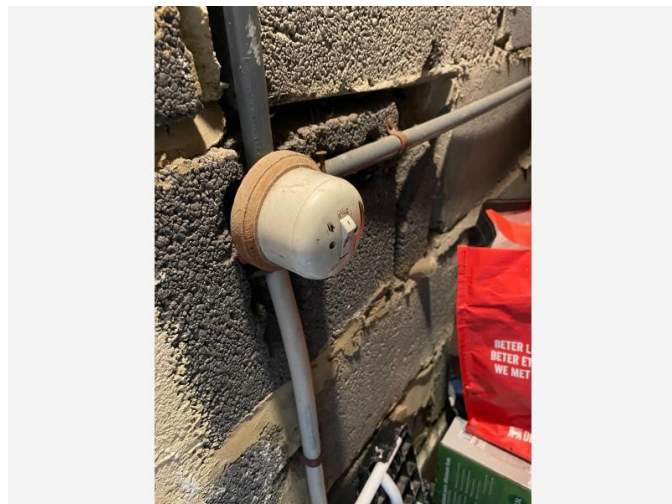
Eindbeoordeling materiaalisico	Laag materiaalisico en/of verlaagde kans op vezelvrijgave
--------------------------------	---

Gebondenheid	Categorie 1: hechtgebonden in oorsprong
Asbestsoort (vezeltype)	Crocidoliet aanwezig
Asbestconcentratie	Laag (< 50%)
Afschermingsgraad van het gehele materiaal	Geheel of deels (ook) vrij aan de binnenlucht
Toestand van het materiaal	Onbeschadigd, niet verweerd

Beschrijving	Schakelaar bakeliet
Omgeving	Binnen
Primaire drager	Communicatie en elektrische infrastructuur en uitrusting
Asbestmateriaal	Plaat, paneel, tablet - Type Bakeliet
Bindmiddel van asbestmateriaal	Kunststof of -hars
Gebondenheid op basis van bindmiddel	Hecht
Hoeveelheid (oppervlakte - dikte - aantal)	• 0,01 m ² - 1,00 cm - 1 stuk
Totaal volume	< 0,001 m ³
Eenvoudig bereikbaar	Ja
Bevestigingswijze	• Geschroefd
Identificatiemethode	Vaststelling zonder monsternamen

Zorgvuldig beheren

- Zorg voor een veilig beheer. Vermijd het beschadigen van het asbestmateriaal. Controleer de toestand jaarlijks op wijzigingen.

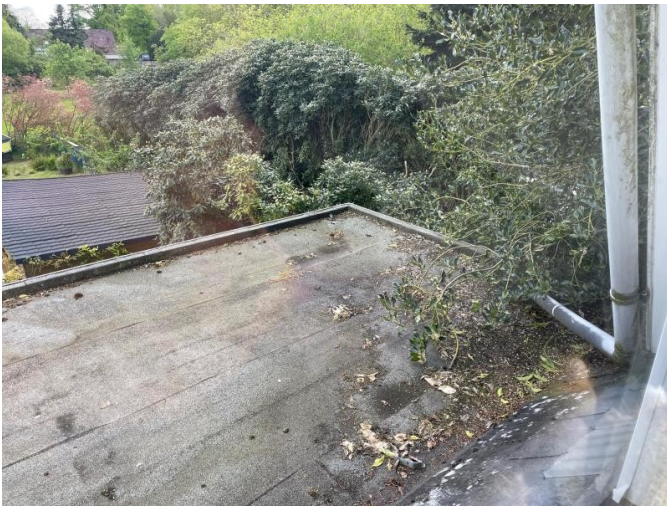
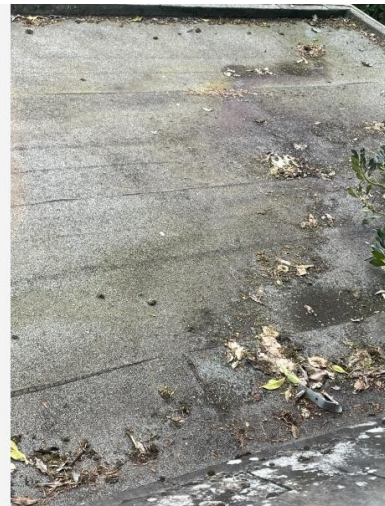
Eindbeoordeling materiaalrisico	Laag materiaalrisico en/of verlaagde kans op vezelvrijgave
---------------------------------	--

Gebondenheid	Categorie 1: hechtgebonden in oorsprong
Asbestsoort (vezeltype)	Alleen chrysotiel
Asbestconcentratie	Laag (< 50%)
Afschermingsgraad van het gehele materiaal	Geheel of deels vrij aan de buitenlucht
Toestand van het materiaal	Licht beschadigd, licht verweerd. Intact materiaal type Pical – asbestboard of categorie III 'gebondenheid'

Beschrijving	Roofing
Omgeving	Buiten
Primaire drager	Plat dak
Asbestmateriaal	Dak- en gevelbekleding - Roofing
Bindmiddel van asbestmateriaal	Bitumen (roofing, teer, asfalt)
Gebondenheid op basis van bindmiddel	Hecht
Hoeveelheid (oppervlakte - aantal)	• 10,00 m ² - 1 stuk
Totale oppervlakte	10,00 m ²
Eenvoudig bereikbaar	Ja
Bevestigingswijze	• Verlijmd, ingegoten, versmeerd

Zorgvuldig beheren

- Zorg voor een veilig beheer. Vermijd het beschadigen van het asbestmateriaal. Controleer de toestand jaarlijks op wijzigingen.

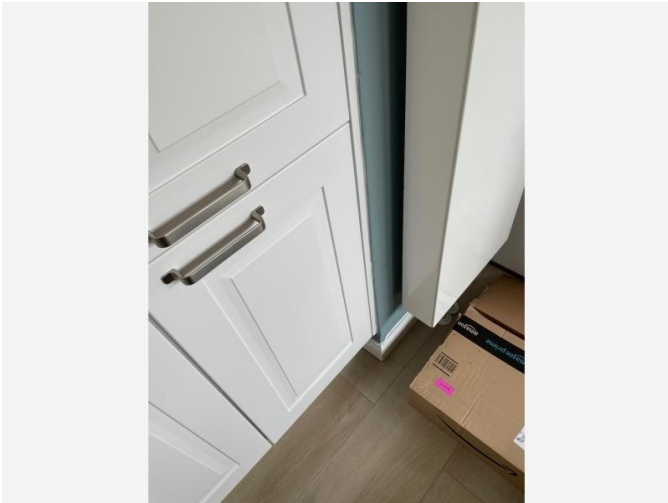
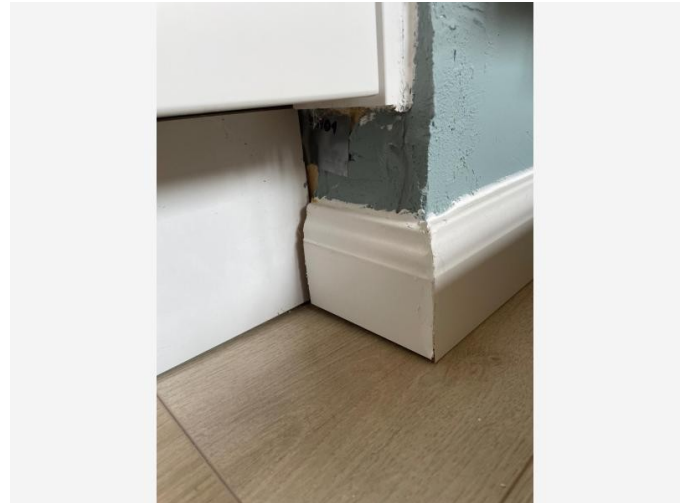
Geen asbest

#	Type	Referentie	Resultaat
4.1	Mengmonster	01	Geen asbest

Beschrijving	Pleisterwerk muren
Omgeving	Binnen
Primaire drager	Binnenwand

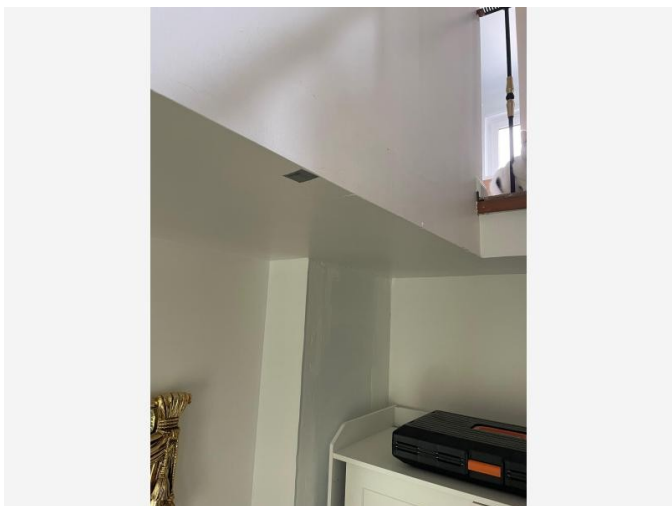
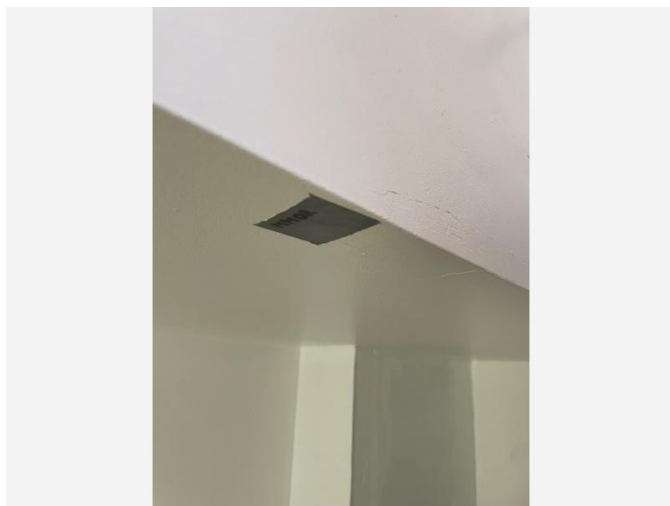
Geen asbest

#	Type	Referentie	Resultaat
5.1	Mengmonster	02	Geen asbest

Beschrijving	Pleisterwerk plafond
Omgeving	Binnen
Primaire drager	Plafond
Bindmiddel van materiaal	Gips - kalk
