Asbestinventarisatetest

Oude Liersebaan 287, 2570 Duffel

Attestnummer : 20241029-000253.000

Uitgegeven op : 29.10.2024

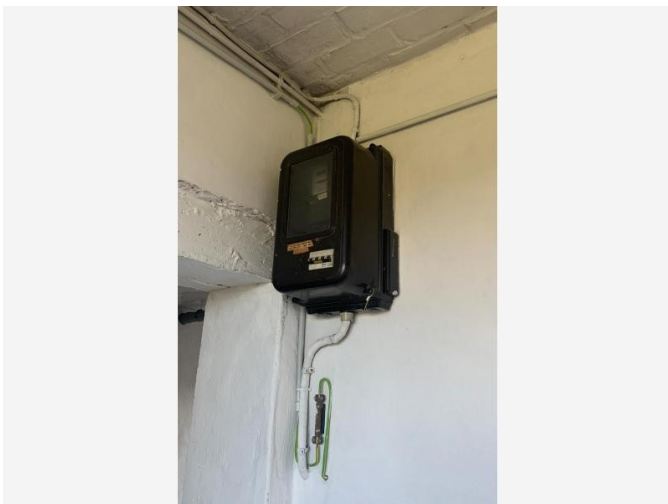
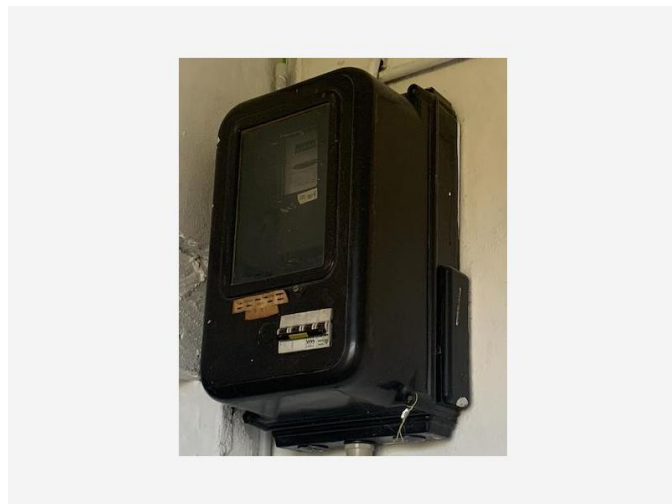
Het asbestmateriaal valt onder de mijlpaal van 2040.

Eindbeoordeling materiaalrisico	Zeer laag materiaalrisico en/of zeer lage kans op vezelvrijgave
---------------------------------	---

Gebondenheid	Categorie 1: hechtgebonden in oorsprong
Asbestsoort (vezeltype)	Crocidoliet aanwezig
Asbestconcentratie	Laag (< 50%)
Afschermingsgraad van het gehele materiaal	Niet stootvaste afscherming
Toestand van het materiaal	Onbeschadigd, niet verweerd

Beschrijving	elektriciteitskast
Omgeving	Binnen
Primaire drager	Communicatie en elektrische infrastructuur en uitrusting
Asbestmateriaal	Plaat, paneel, tablet - Type Bakeliet
Bindmiddel van asbestmateriaal	Kunststof of -hars
Gebondenheid op basis van bindmiddel	Hecht
Hoeveelheid (oppervlakte - dikte - aantal)	• 0,10 m ² - 5,00 cm - 1 stuk
Totaal volume	0,005 m ³
Eenvoudig bereikbaar	Ja
Bevestigingswijze	• Geschroefd
Identificatiemethode	Vaststelling zonder monstername
Destructieve handeling voor identificatie	Nee

- Zorg voor een veilig beheer. Vermijd het beschadigen van het asbestmateriaal. Controleer de toestand jaarlijks op wijzigingen.
- Zorg voor een veilig beheer en verwijder dit asbestmateriaal wanneer het bij werken eenvoudig bereikbaar wordt. Controleer de toestand jaarlijks op wijzigingen.

- Eenvoudige handelingen: mag via doe-het-zelf of door werknemer(s) met opleidingsattest eenvoudige handelingen
De meterkast is waarschijnlijk eigendom van Fluvius. In dat geval mag u deze niet zelf verwijderen. Neem bij vragen contact op met Fluvius.

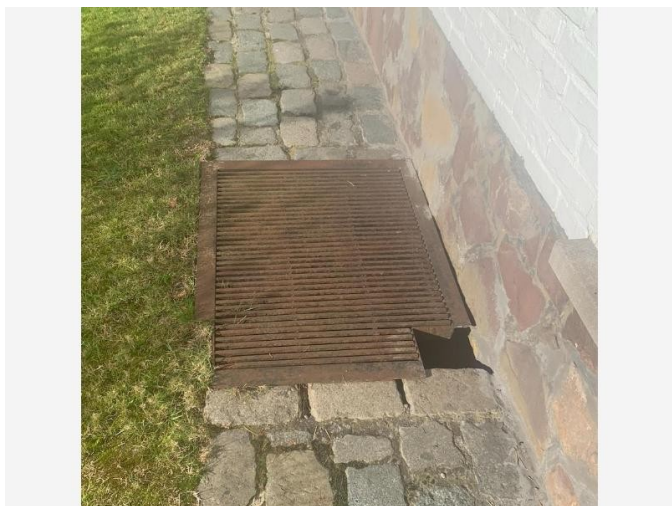
Permanente beperking

Reden: Het onderzoek kan niet uitgevoerd worden binnen de bepalingen van de Welzijnswet

Uitleg van de asbestdeskundige: hoogte lager dan 1,50 meter

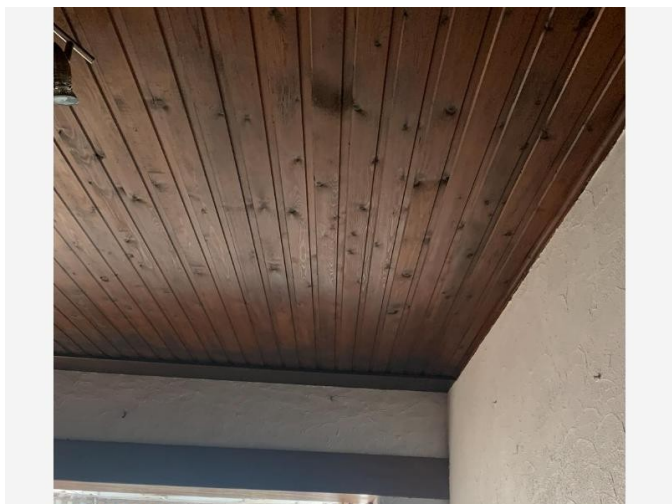
vals plafond, wat hierachter is, is niet inspecteerbaar (niet-destructief onderzoek).

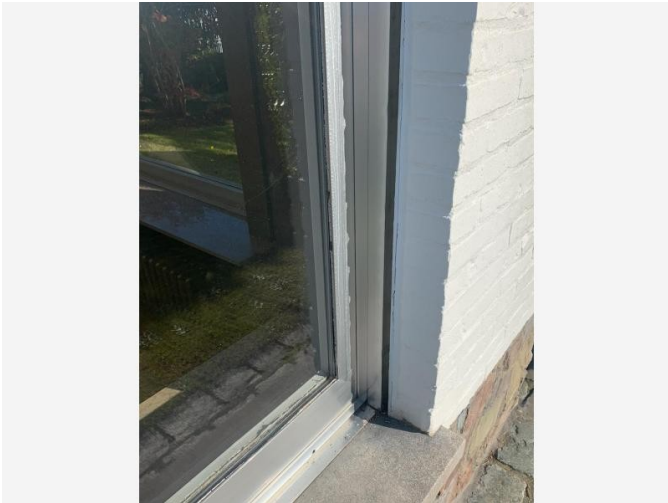
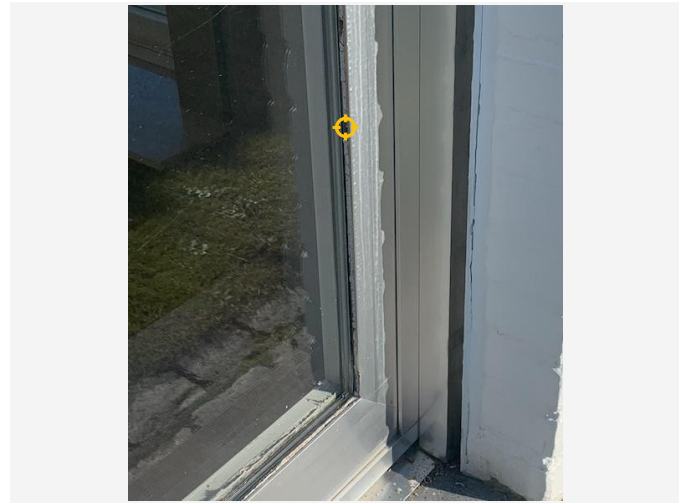
Geen asbest

#	Type	Referentie	Resultaat
4.1	Puntmonster	M04	Geen asbest

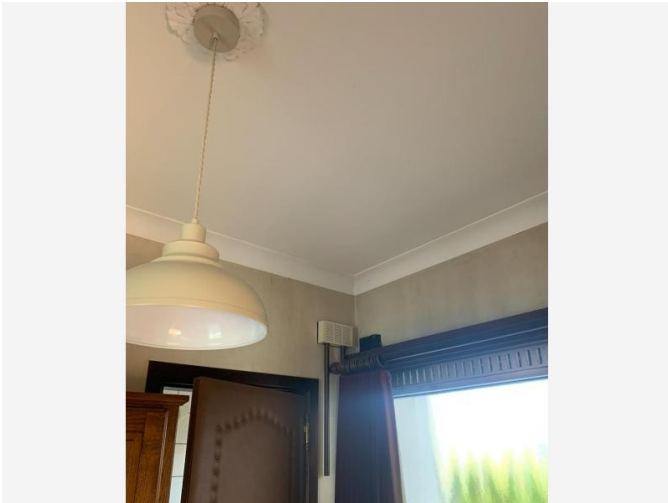
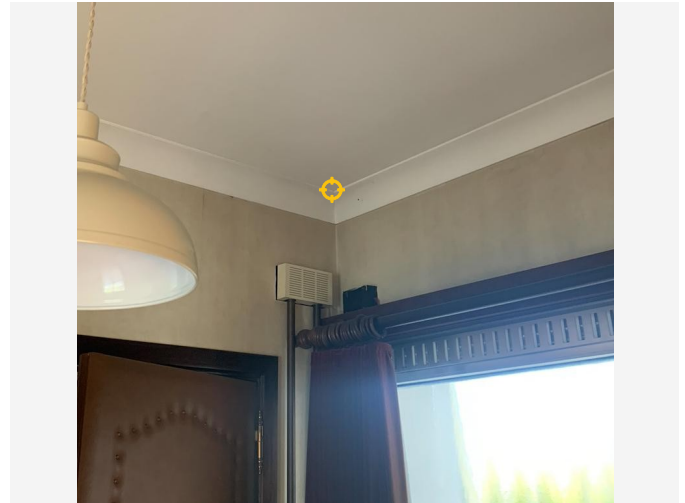
Fiche 5: pleister plafond

Geen asbest

#	Type	Referentie	Resultaat
5.1	Mengmonster	M02	Geen asbest

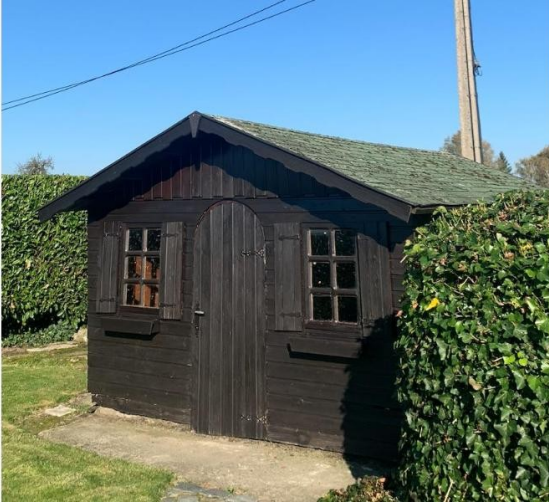
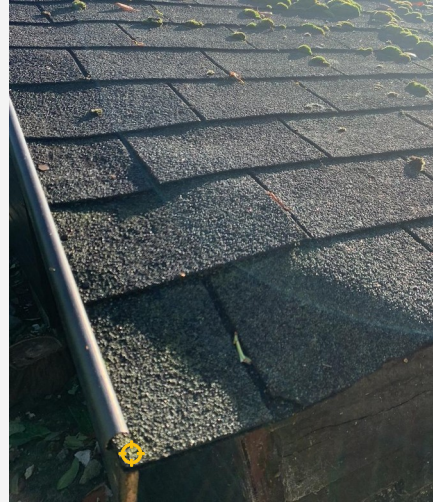
Fiche 6: shingles tuinhuis

Geen asbest

#	Type	Referentie	Resultaat
6.1	Puntmonster	M03	Geen asbest

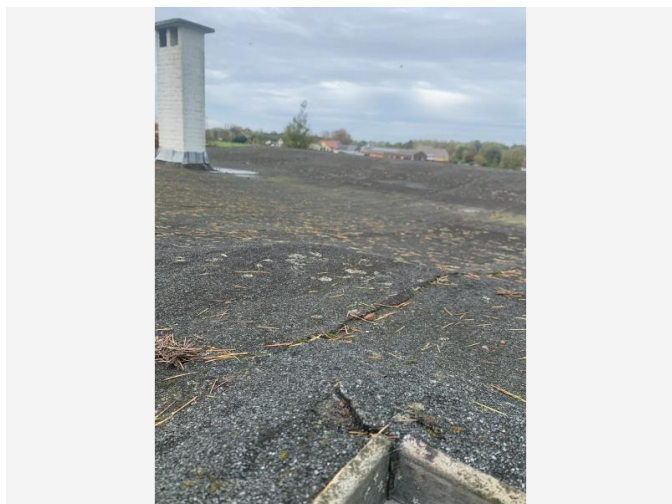
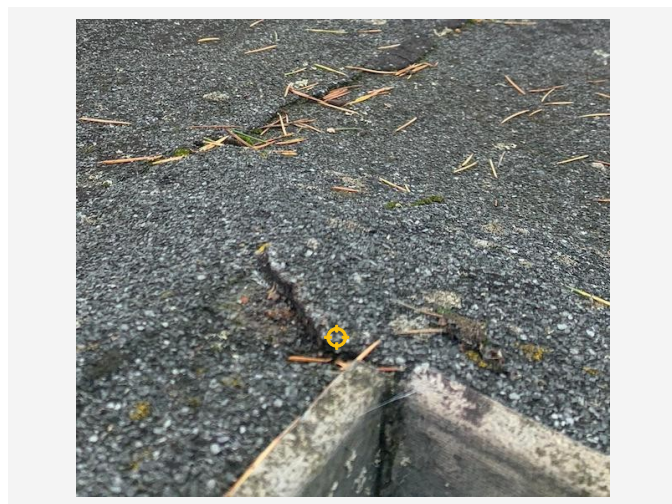
Fiche 7: roofing hoofdgebouw

Geen asbest

#	Type	Referentie	Resultaat
7.1	Puntmonster	M05	Geen asbest

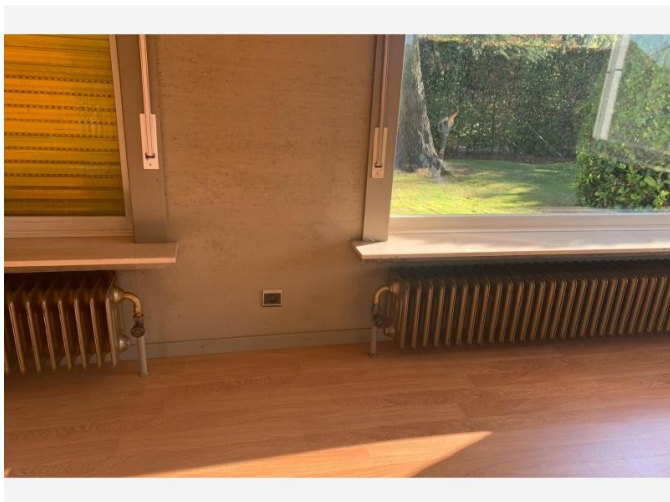
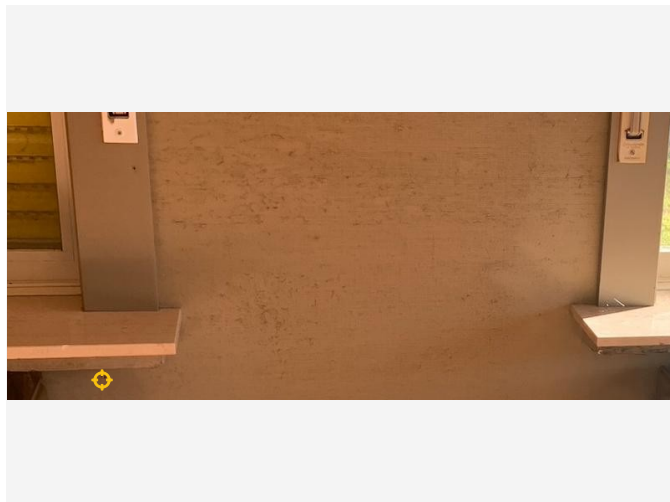
Fiche 8: pleister muur

Geen asbest

#	Type	Referentie	Resultaat
8.1	Mengmonster	M01	Geen asbest
