Asbestinventarisatetest

Harnasstraat 10, 2800 Mechelen

Attestnummer : 20241021-000504.000

Uitgegeven op : 21.10.2024

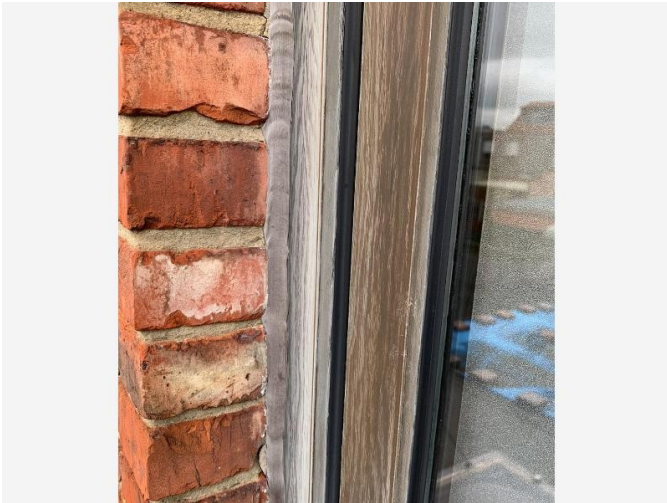
elastisch; niet-asbestverdacht.

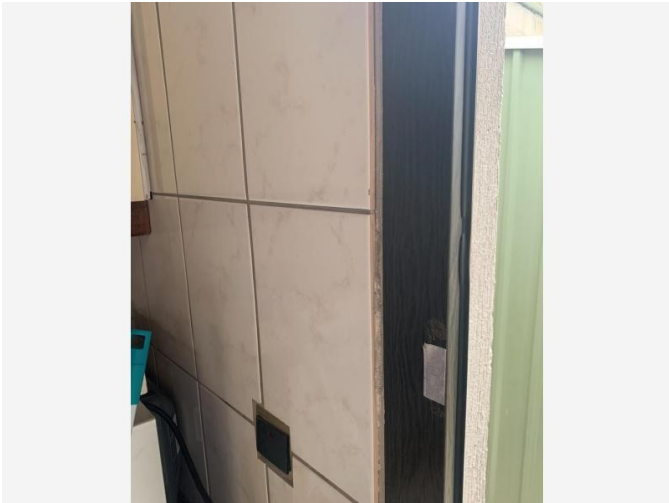
betegeld. Geen verdachte asbestlijm waargenomen.

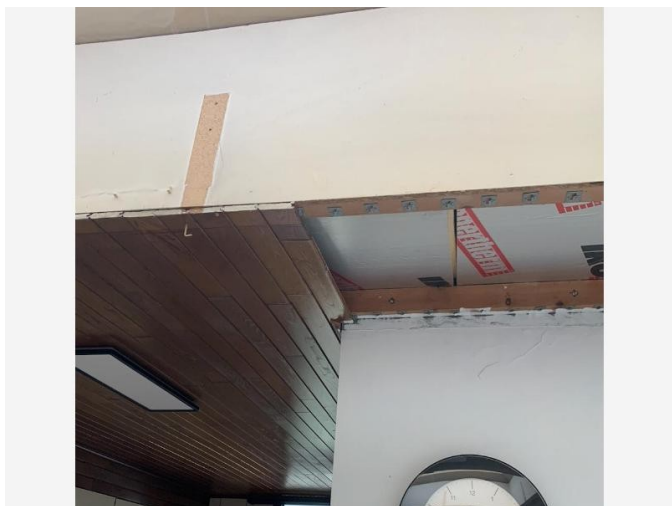
vals plafond. geen zichtbare asbesthoudende toepassingen waargenomen.

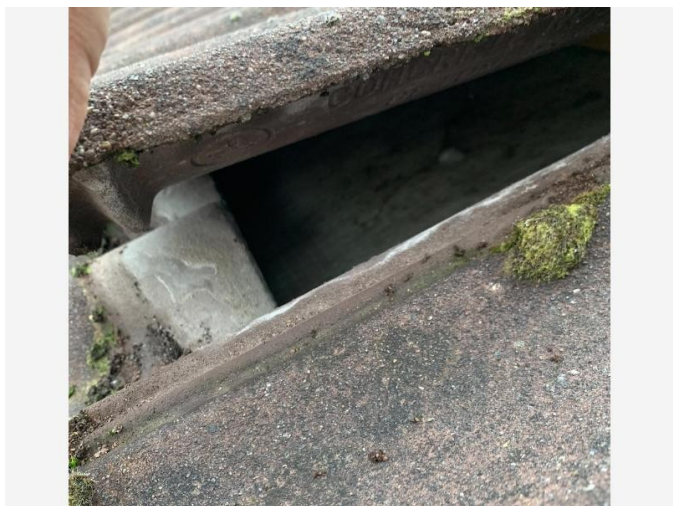
geen asbestverdachte toepassingen waargenomen.

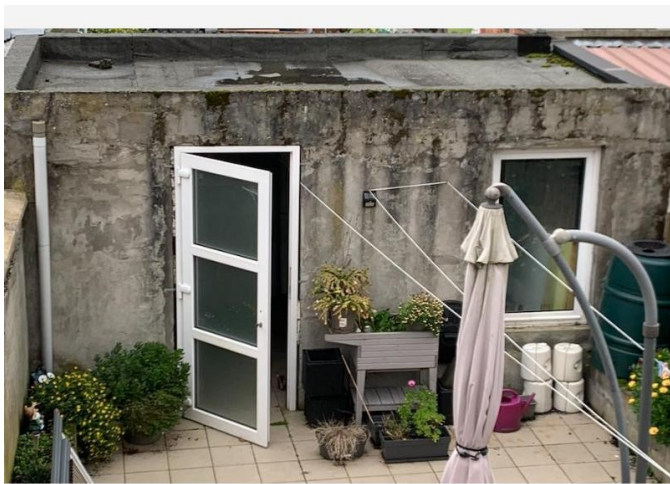
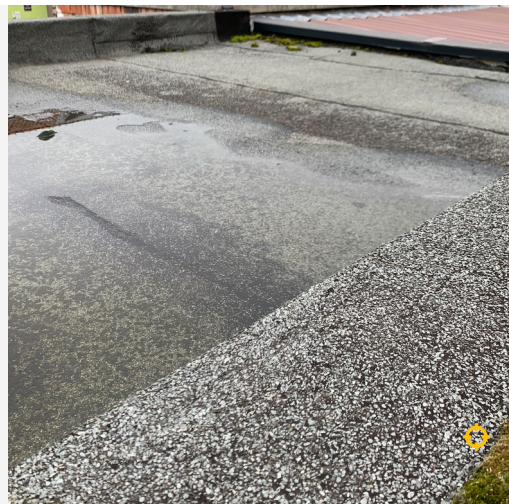
Fiche 5: roofing bijgebouw

Geen asbest

#	Type	Referentie	Resultaat
5.1	Puntmonster	M03	Geen asbest

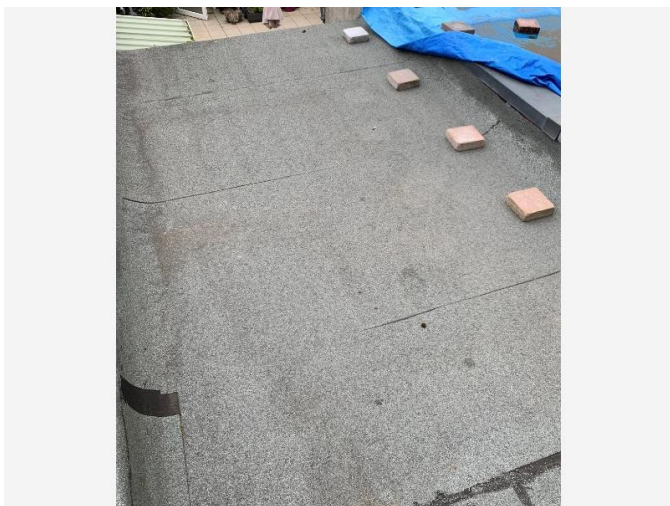
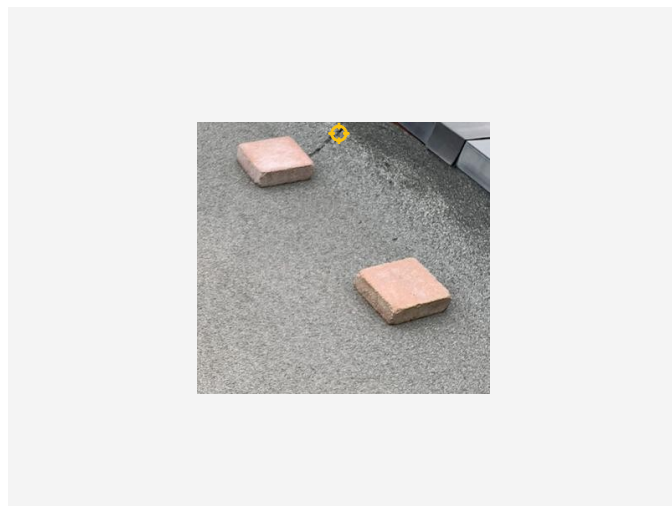
Fiche 6: roofing hoofdgebouw

Geen asbest

#	Type	Referentie	Resultaat
6.1	Puntmonster	M02	Geen asbest

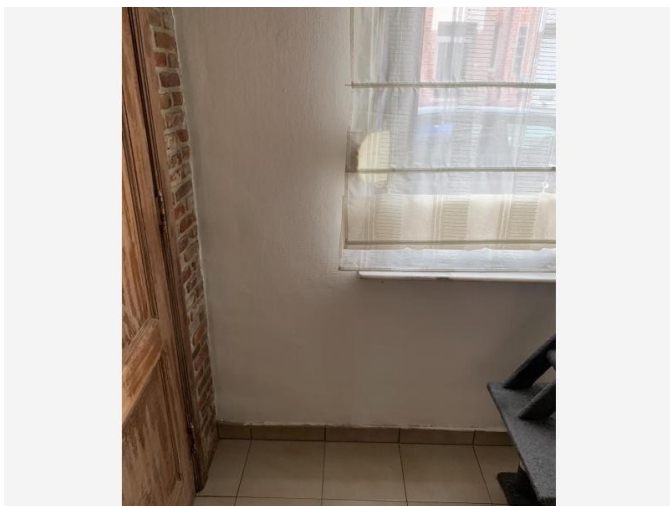
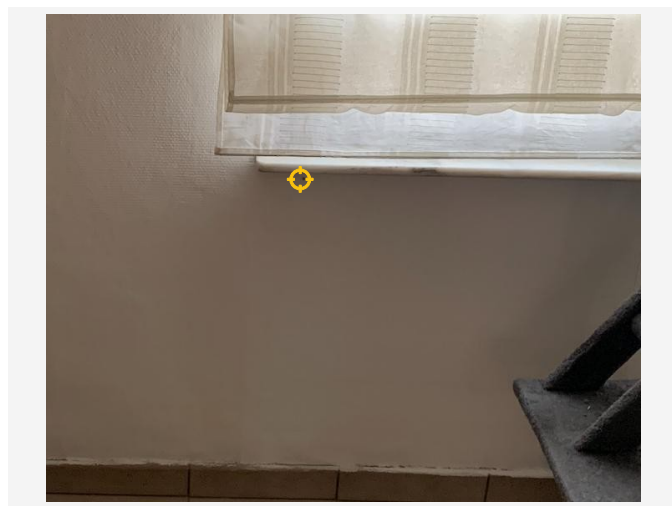
Geen asbest

#	Type	Referentie	Resultaat
7.1	Mengmonster	M01	Geen asbest
