# Asbestinventarisatetest

Nekkerspoelstraat 221, 2800 Mechelen

Attestnummer : 20231226-000184.000

Uitgegeven op : 26.12.2023

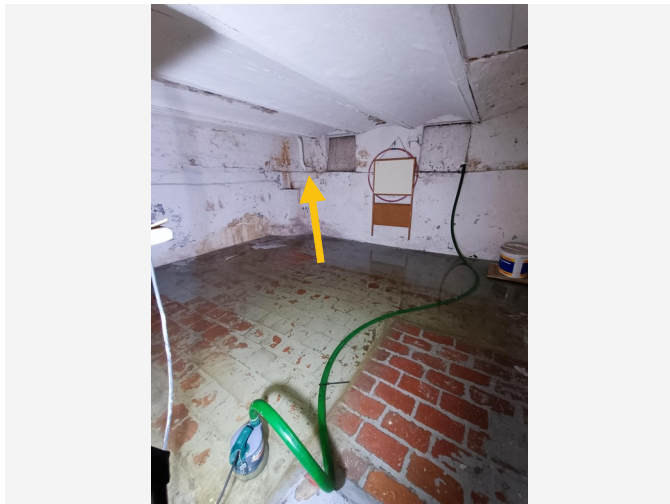
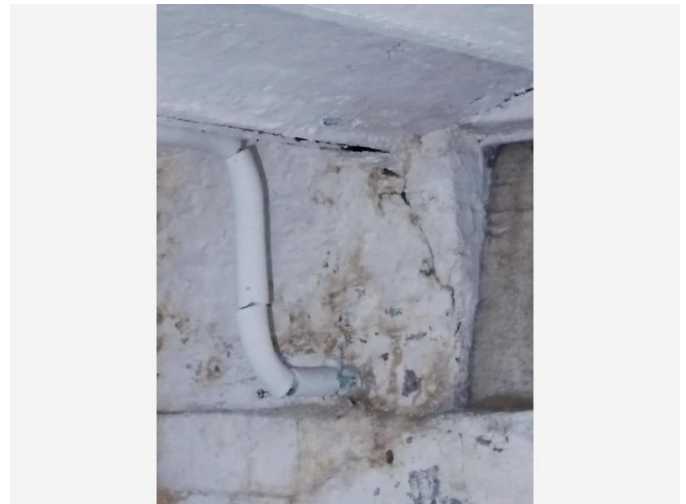
Eindbeoordeling materiaalrisico	Hoog materiaalrisico en/of hoge kans op vezelvrijgave
---------------------------------	---

Gebondenheid	Categorie 2: niet-hechtgebonden met matrix
Asbestsoort (vezeltype)	Crocidoliet aanwezig
Asbestconcentratie	Hoog ( $\geq 50\%$ )
Afschermingsgraad van het gehele materiaal	Geheel of deels (ook) vrij aan de binnenlucht
Toestand van het materiaal	Licht beschadigd, licht verweerd. Intact materiaal type Pical – asbestboard of categorie III 'gebondenheid'

Beschrijving	Leidingisolatie (kelder)
Omgeving	Binnen
Primaire drager	HVAC infrastructuur en uitrusting
Asbestmateriaal	In-situ afwerkingslagen - Thermische isolatie
Bindmiddel van asbestmateriaal	Gips - kalk

**Dringend verwijderen**

- Zorg voor een veilig beheer. Vermijd het beschadigen van het asbestmateriaal. Controleer de toestand jaarlijks op wijzigingen.
- Scherm in afwachting van verwijdering het asbestmateriaal af van luchtstromingen en verstoring: bijvoorbeeld door het te verpakken, te fixeren, af te dekken, signalisatie - afbakening aan te brengen, ...
- Voer bijkomende staalname(s) uit.

- Hermetische zone (erkend asbestverwijderaar)  
HZ: Gipsisolatie wordt losgesneden van dragermateriaal (leiding), asbesthoudend gips zal gemakkelijk verbrokkelen en is losgebonden. Om geen asbestvezels te verspreiden naar de omgeving, dient dit in hermetische zone verwijderd te worden.

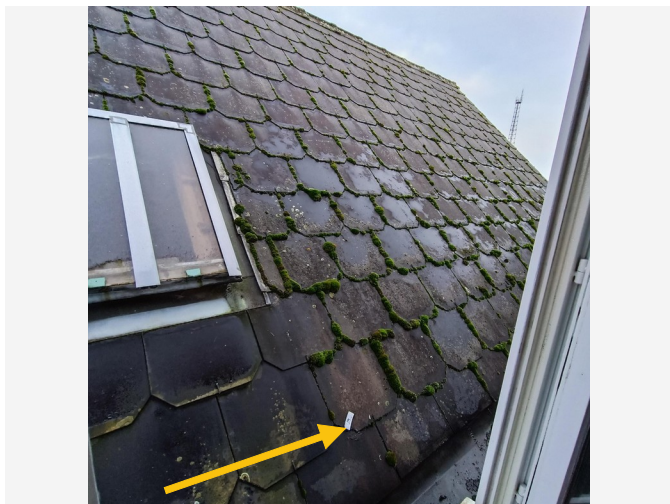
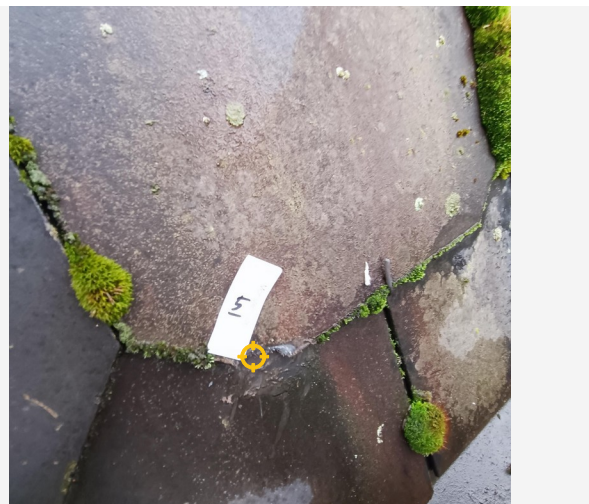
Eindbeoordeling materiaalrisico	Verhoogd materiaalrisico en/of verhoogde kans op vezelvrijgave
Opmerking	De leien zijn verweerd, poreus en met mos begroeid.

Gebondenheid	Categorie 1: hechtgebonden in oorsprong
Asbestsoort (vezeltype)	Alleen chrysotiel
Asbestconcentratie	Laag (< 50%)
Afschermingsgraad van het gehele materiaal	Geheel of deels vrij aan de buitenlucht
Toestand van het materiaal	Matig beschadigd, matig verweerd

#	Type	Referentie	Resultaat
2.1	Puntmonster	5	Chrysotiel

Beschrijving	Leien daken + gevel (dakkapel)
Omgeving	Buiten
Primaire drager	Schuin dak
Asbestmateriaal	Dak- en gevelbekleding - Lei, shingle
Bindmiddel van asbestmateriaal	Cement
Gebondenheid op basis van bindmiddel	Hecht
Hoeveelheid (oppervlakte - aantal)	<ul style="list-style-type: none"><li>• 120,00 m<sup>2</sup> - 1 stuk</li></ul>
Totale oppervlakte	120,00 m <sup>2</sup>
Eenvoudig bereikbaar	Ja
Bevestigingswijze	<ul style="list-style-type: none"><li>• Genageld, geniet</li></ul>
Identificatiemethode	Vaststelling met monstername
Destructieve handeling voor identificatie	Nee
Opmerking	<p>Er werd een staal genomen aan een uitstekend stuk waardoor de waterdichtheid van de dakbedekking niet in het gedrang komt.</p> <p>De vermelde oppervlaktes, diktes en volumes betreffen een beredeneerde schatting. Er worden geen rechten verleend aan deze oppervlaktes/diktes/volumes.</p>

Verwijderen

- Verwijder dit asbestmateriaal zo snel mogelijk. Volg de toestand goed op.
- Hemelwater dat afspoelt van asbestcement daken of gevels kan asbestdeeltjes bevatten. Gebruik het enkel voor gesloten circuits (bv. spoelen toiletten). Reinig na het vervangen van het dak of de gevel de dakgoten en regenwaterput of -ton om asbesthoudend sediment of slib te verwijderen

- Eenvoudige handelingen: mag via doe-het-zelf of door werknemer(s) met opleidingsattest eenvoudige handelingen  
EH via doe-het zelf Dragen van de nodige beschermingsmiddelen (mondmasker ffp3, handschoenen,tyvec). Indien mogelijk de ondervloer afdekken , leien voorzichtig verwijderen, extra fixeren, niet breken , niet gooien, onmiddellijk verpakken of voorzichtig in container met asbest bag plaatsen.

Indien leien in slechte staat zijn en kans bestaat op breken : Eenvoudige handeling opgeleid personeel , alle werknemer(s) moeten wel beschikken over een opleidingsattest eenvoudige handelingen 8u

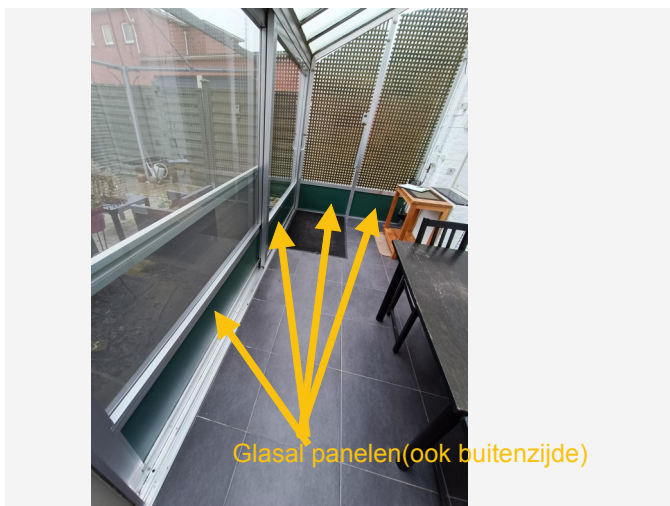
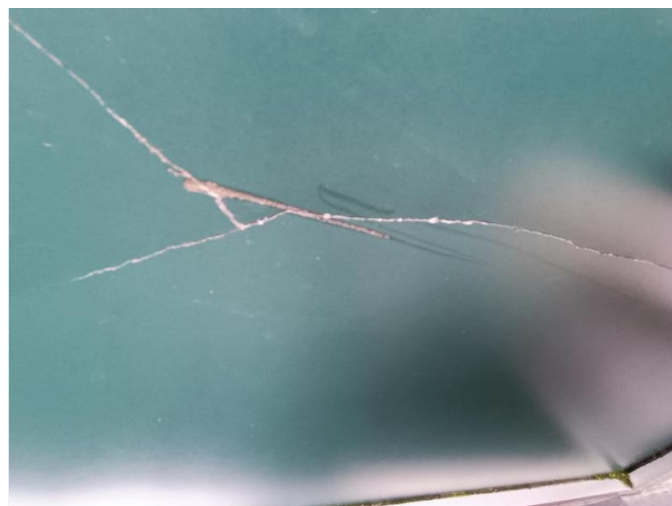
Eindbeoordeling materiaalrisico	Verhoogd materiaalrisico en/of verhoogde kans op vezelvrijgave
---------------------------------	--

Gebondenheid	Categorie 1: hechtgebonden in oorsprong
Asbestsoort (vezeltype)	Crocidoliet aanwezig
Asbestconcentratie	Laag (< 50%)
Afschermingsgraad van het gehele materiaal	Geheel of deels (ook) vrij aan de binnenlucht
Toestand van het materiaal	Licht beschadigd, licht verweerd. Intact materiaal type Pical – asbestboard of categorie III 'gebondenheid'

Beschrijving	Glascal panelen in raamafwerking (Veranda)
Omgeving	Grenst aan binnen- en buitenlucht
Primaire drager	Wandopening verticaal (raam, deur, ...)
Asbestmateriaal	Plaat, paneel, tablet - Geëmailleerd, type Glascal
Bindmiddel van asbestmateriaal	Cement
Gebondenheid op basis van bindmiddel	Hecht
Hoeveelheid (oppervlakte - dikte - aantal)	<ul style="list-style-type: none"><li>1,00 m<sup>2</sup> - 0,80 cm - 4 stuks</li><li>0,50 m<sup>2</sup> - 0,80 cm - 4 stuks</li></ul>
Totaal volume	0,048 m <sup>3</sup>

Verwijderen

- Zorg voor een veilig beheer. Vermijd het beschadigen van het asbestmateriaal. Controleer de toestand jaarlijks op wijzigingen.

- Eenvoudige handelingen: mag via doe-het-zelf of door werknemer(s) met opleidingsattest eenvoudige handelingen EH opgeleid personeel 8 u basis . Bij vervangen van de ramen kunnen de panelen mee verwijderd worden door de plaatsers van nieuw raamwerk. Alle werknemer(s) moeten wel beschikken over een opleidingsattest eenvoudige handelingen 8u.

Raam/deur kader stofvrij maken dmv puntafzuiging met een hepa stofzuiger.

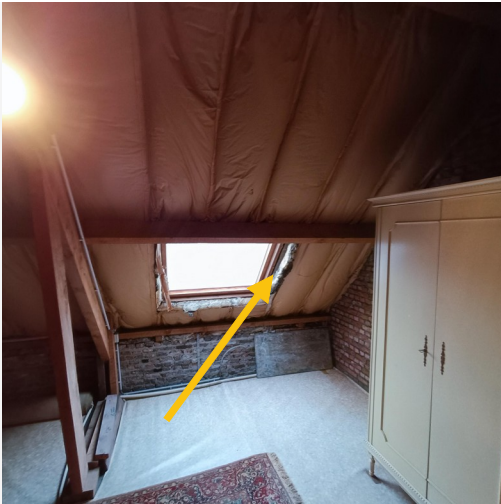
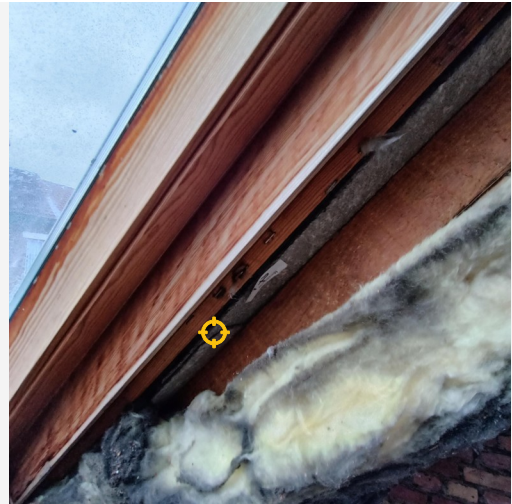
Eindbeoordeling materiaalrisico	Laag materiaalrisico en/of verlaagde kans op vezelvrijgave
---------------------------------	--

Gebondenheid	Categorie 1: hechtgebonden in oorsprong
Asbestsoort (vezeltype)	Alleen chrysotiel
Asbestconcentratie	Laag (< 50%)
Afschermingsgraad van het gehele materiaal	Geheel of deels (ook) vrij aan de binnenlucht
Toestand van het materiaal	Licht beschadigd, licht verweerd. Intact materiaal type Pical – asbestboard of categorie III 'gebondenheid'

#	Type	Referentie	Resultaat
4.1	Puntmonster	7	Chrysotiel

Beschrijving	Menuiserite onderdakplaten
Omgeving	Grenst aan binnen- en buitenlucht
Primaire drager	Schuin dak
Asbestmateriaal	Plaat, paneel, tablet - Type Menuiserite
Bindmiddel van asbestmateriaal	Cement
Gebondenheid op basis van bindmiddel	Hecht
Hoeveelheid (oppervlakte - dikte - aantal)	<ul style="list-style-type: none"><li>• 120,00 m<sup>2</sup> - 0,80 cm - 1 stuk</li></ul>
Totaal volume	0,96 m <sup>3</sup>
Eenvoudig bereikbaar	Ja
Bevestigingswijze	<ul style="list-style-type: none"><li>• Genageld, geniet</li></ul>
Identificatiemethode	Vaststelling met monstername
Destructieve handeling voor identificatie	Nee

Zorgvuldig beheren

- Zorg voor een veilig beheer en verwijder dit asbestmateriaal wanneer het bij werken eenvoudig bereikbaar wordt. Controleer de toestand jaarlijks op wijzigingen.

- Eenvoudige handelingen: mag via doe-het-zelf of door werknemer(s) met opleidingsattest eenvoudige handelingen  
Opgeleid personeel (dak werker met 8u basisopleiding asbest)

indien de platen eenvoudig te verwijderen zijn zonder kans op breken kan dit via doe-het-zelf of door werknemer(s) met opleidingsattest eenvoudige handelingen; Dek de zoldervloer af met plastic folie . dragen van de nodige beschermingsmiddelen (mondmasker ffp3, handschoenen,tyvec ) Verwijder de dakpannen. Fixeer het plaatmateriaal , de asbesthoudende platen één voor één en in hun geheel verwijderen. Niet gooien, niet breken. Reinig nadien de draagstructuur met vochtige doeken (+stofzuiger met absoluut filter kan niet gehoord worden dus voor een particulier niet mogelijk .) Alle werknemer(s) moeten wel beschikken over een opleidingsattest eenvoudige handelingen 8u.

Een vastgesteld asbesthoudend onderdak mag niet definitief ingesloten worden , dit dient verplicht

verwijderd te worden als het bij werken bereikbaar wordt. (vb bij vernieuwen van de dakbedekking onderdak mee verwijderen )

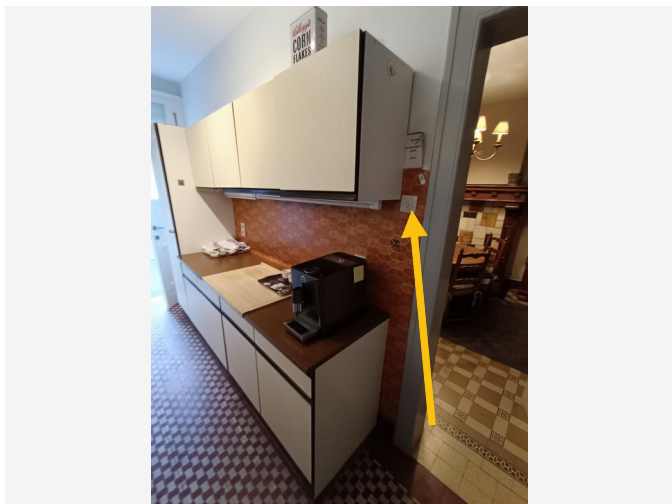
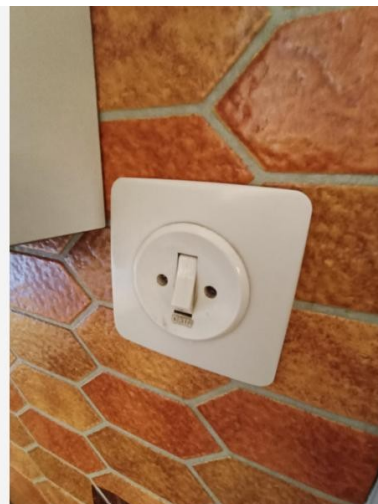
Eindbeoordeling materiaalrisico	Laag materiaalrisico en/of verlaagde kans op vezelvrijgave
---------------------------------	--

Gebondenheid	Categorie 1: hechtgebonden in oorsprong
Asbestsoort (vezeltype)	Crocidoliet aanwezig
Asbestconcentratie	Laag (< 50%)
Afschermingsgraad van het gehele materiaal	Geheel of deels (ook) vrij aan de binnenlucht
Toestand van het materiaal	Onbeschadigd, niet verweerd

Beschrijving	Bakeliet schakelaars/stopcontacten/...
Omgeving	Binnen
Primaire drager	Binnenwand
Asbestmateriaal	Plaat, paneel, tablet - Type Bakeliet
Bindmiddel van asbestmateriaal	Kunststof of -hars
Gebondenheid op basis van bindmiddel	Hecht
Hoeveelheid (oppervlakte - dikte - aantal)	• 0,10 m <sup>2</sup> - 3,00 cm - 4 stuks
Totaal volume	0,012 m <sup>3</sup>
Eenvoudig bereikbaar	Ja
Bevestigingswijze	• Geschroefd

<b>Identificatiemethode</b>	Vaststelling zonder monstername
<b>Destructieve handeling voor identificatie</b>	Nee
<b>Opmerking</b>	De hoeveelheid genoemd hierboven is wat tijdens de rondgang gefotografeerd geweest is. Mogelijks zijn er nog enkele bakeliet toepassingen aanwezig. Het is moeilijk te bepalen of de bakeliettoepassingen in de woning ook effectief asbesthoudend zijn (het kan ook gaan om de asbestvrije variant). Er werd geen monster genomen owv beschadiging aan een elektrisch gerelateerde toepassing, extra controle bij verwijdering van het verdacht materiaal. Vermoedelijk zullen de toepassingen verwijderd worden bij aanpassing van het elektriciteitsnetwerk.

Zorgvuldig beheren

- Verwijder dit asbestmateriaal zo snel mogelijk. Volg de toestand goed op.

- Eenvoudige handelingen: mag via doe-het-zelf of door werknemer(s) met opleidingsattest eenvoudige handelingen  
Schakelaars, stopcontacten en andere gelijkaardige toepassingen kunnen eenvoudig losgeschroefd worden.

Dragen van beschermingmiddelen verplicht, verpakken in plastic folie en afvoeren naar het containerpark als hechtgebonden asbestafval.

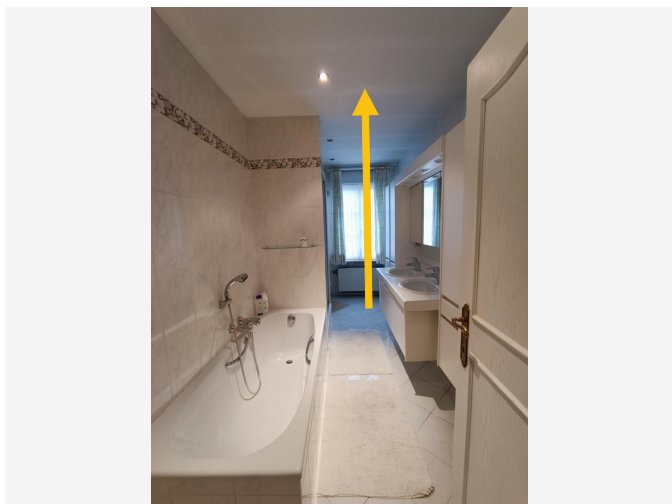
Situeringsfoto

**Reden:** Er is geen zolderluik

**Uitleg van de asbestdeskundige:** Er is geen zolderluik aanwezig voor zolder 2, mogelijks zit dit luik verstopt achter de valse plafonds.

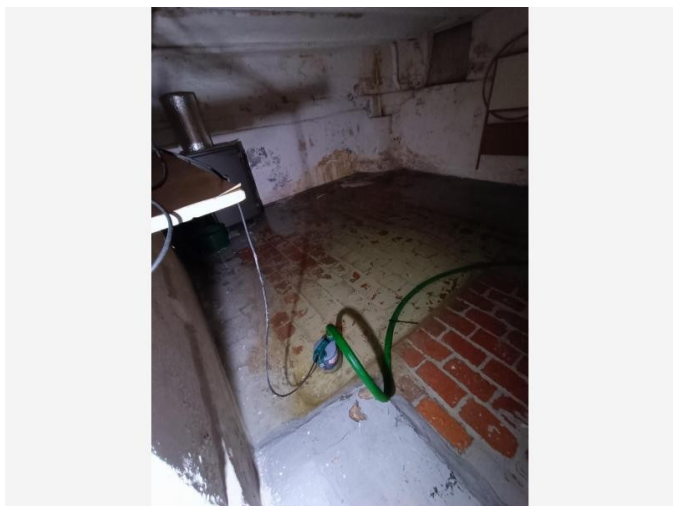
Situeringsfoto

**Reden:** De kelder stond onder water

**Uitleg van de asbestdeskundige:** Staalname was niet mogelijk wegens dat de kelder onder water stond. Er was een werkende dompelpomp al enkele weken voordien tot de moment van rondgang bezig. De dompelpomp kreeg het water niet weg tegenover het snel stijgende grondwater. Hierdoor is dit een permanente beperking in plaats van een tijdelijke beperking.

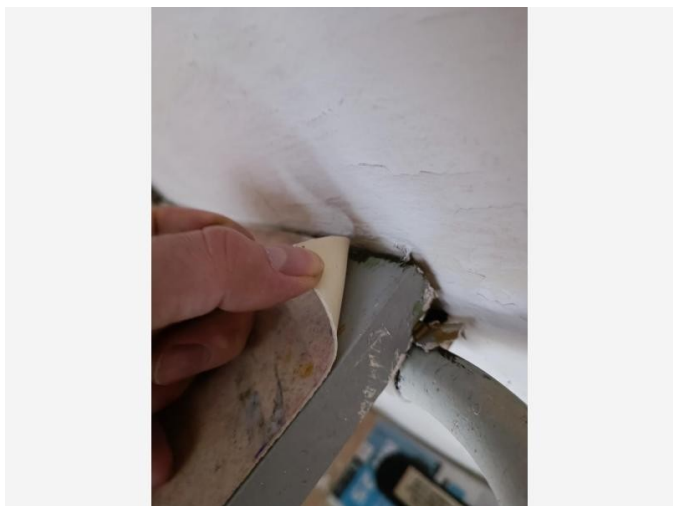
Vrije foto

Volgens expertise kunnen we deze vinyl als niet asbest verdacht beschouwen (soepel en flexibel van structuur.)

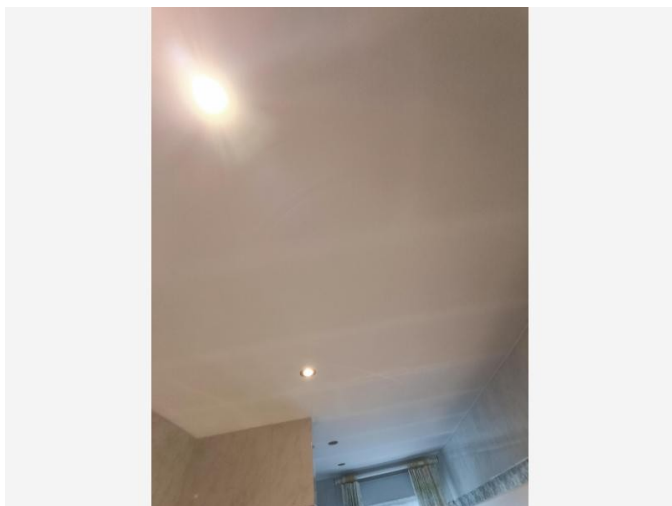
Vrije foto

De ruimtes werden afgewerkt met een vals plafond in gyproc, het is niet duidelijk of er achter nog pleisterwerk of andere asbesthoudende materialen aanwezig zijn, extra controle bij renovatiewerken vereist.

Dit is aanwezig in de volgende ruimtes: Traphal v0, keuken, berging, heel verdiep 1, wc, traphal v2, kelderingang onder de trap.

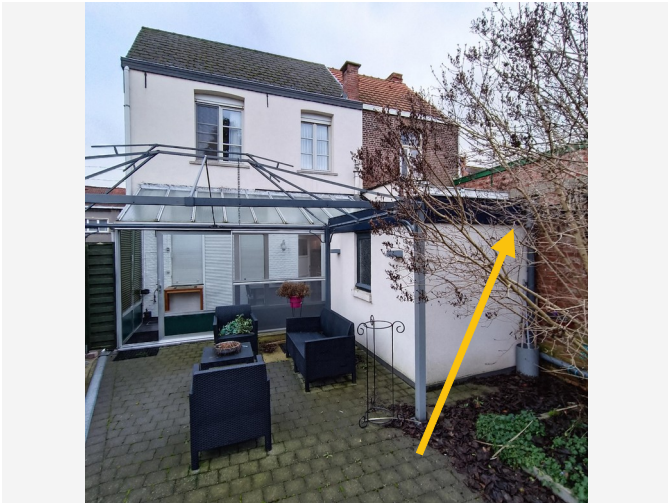
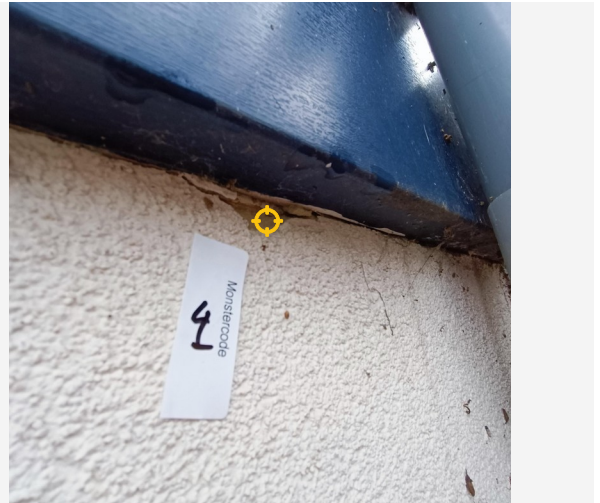
## Fiche 18: Crepi buitengevel (achteraan)

Geen asbest

Beschrijving	Crepi buitengevel (achteraan)
Omgeving	Buiten
Primaire drager	Wand buitenschil

<b>Bindmiddel van materiaal</b>	Gips - kalk
<b>Gebondenheid op basis van bindmiddel</b>	Niet-hechtgebonden
<b>Hoeveelheid (oppervlakte - dikte - aantal)</b>	• 36,00 m <sup>2</sup> - 1,50 cm - 1 stuk
<b>Totaal volume</b>	0,54 m <sup>3</sup>
<b>Identificatiemethode</b>	Vaststelling met monstername
<b>Destructieve handeling voor identificatie</b>	Nee

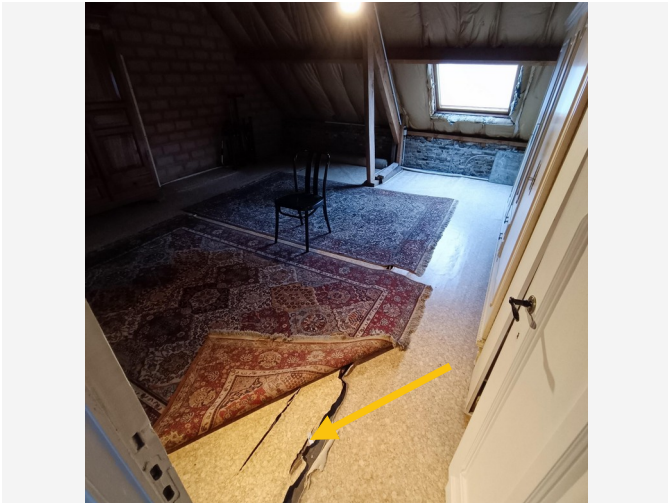
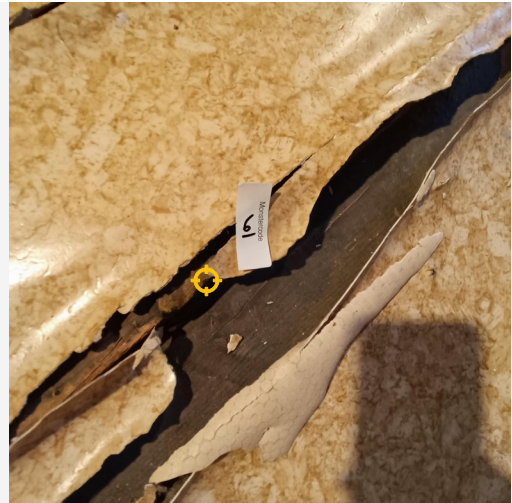
## Fiche 20: Losliggend vinyl vloerzeil (zolder 1)

Geen asbest

Beschrijving	Losliggend vinyl vloerzeil (zolder 1)
Omgeving	Binnen
Primaire drager	Vloer
Bindmiddel van materiaal	Karton - papier - viltachtig

<b>Gebondenheid op basis van bindmiddel</b>	Niet-hechtgebonden
<b>Hoeveelheid (oppervlakte - aantal)</b>	• 45,00 m <sup>2</sup> - 1 stuk
<b>Totale oppervlakte</b>	45,00 m <sup>2</sup>
<b>Identificatiemethode</b>	Vaststelling met monstername
<b>Destructieve handeling voor identificatie</b>	Nee

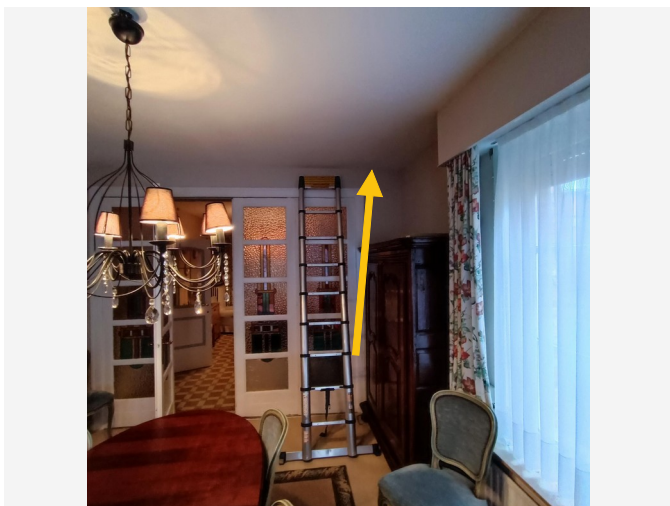
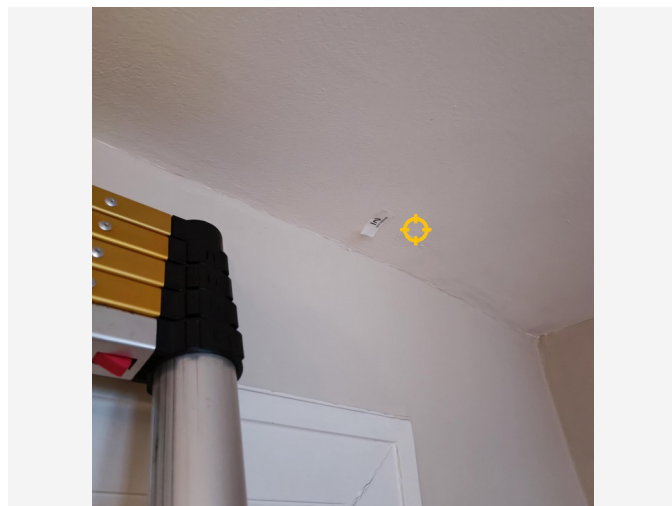
Beschrijving	Pleisterwerk plafonds
Omgeving	Binnen
Primaire drager	Plafond

<b>Bindmiddel van materiaal</b>	Gips - kalk
<b>Gebondenheid op basis van bindmiddel</b>	Niet-hechtgebonden
<b>Hoeveelheid (oppervlakte - dikte - aantal)</b>	• 123,00 m <sup>2</sup> - 1,50 cm - 1 stuk
<b>Totaal volume</b>	1,845 m <sup>3</sup>
<b>Identificatiemethode</b>	Vaststelling met monstername
<b>Destructieve handeling voor identificatie</b>	Nee
<b>Opmerking</b>	<p>Stalen genomen in de volgende verplichte ruimtes:</p> <ul style="list-style-type: none"> <li>- Woonkamer (droge ruimte)</li> </ul> <p>Er konden geen stalen genomen worden in:</p> <ul style="list-style-type: none"> <li>- natte ruimte</li> <li>- Traphal</li> <li>- Stookruimte</li> </ul> <p>Deze ruimtes hebben geen pleisterwerk aan het plafond. Gyproc plafonds aanwezig.</p>
