# Asbestinventarisatetest

Heidelaan 15, 2580 Putte

Attestnummer : 20241010-000133.000

Uitgegeven op : 10.10.2024

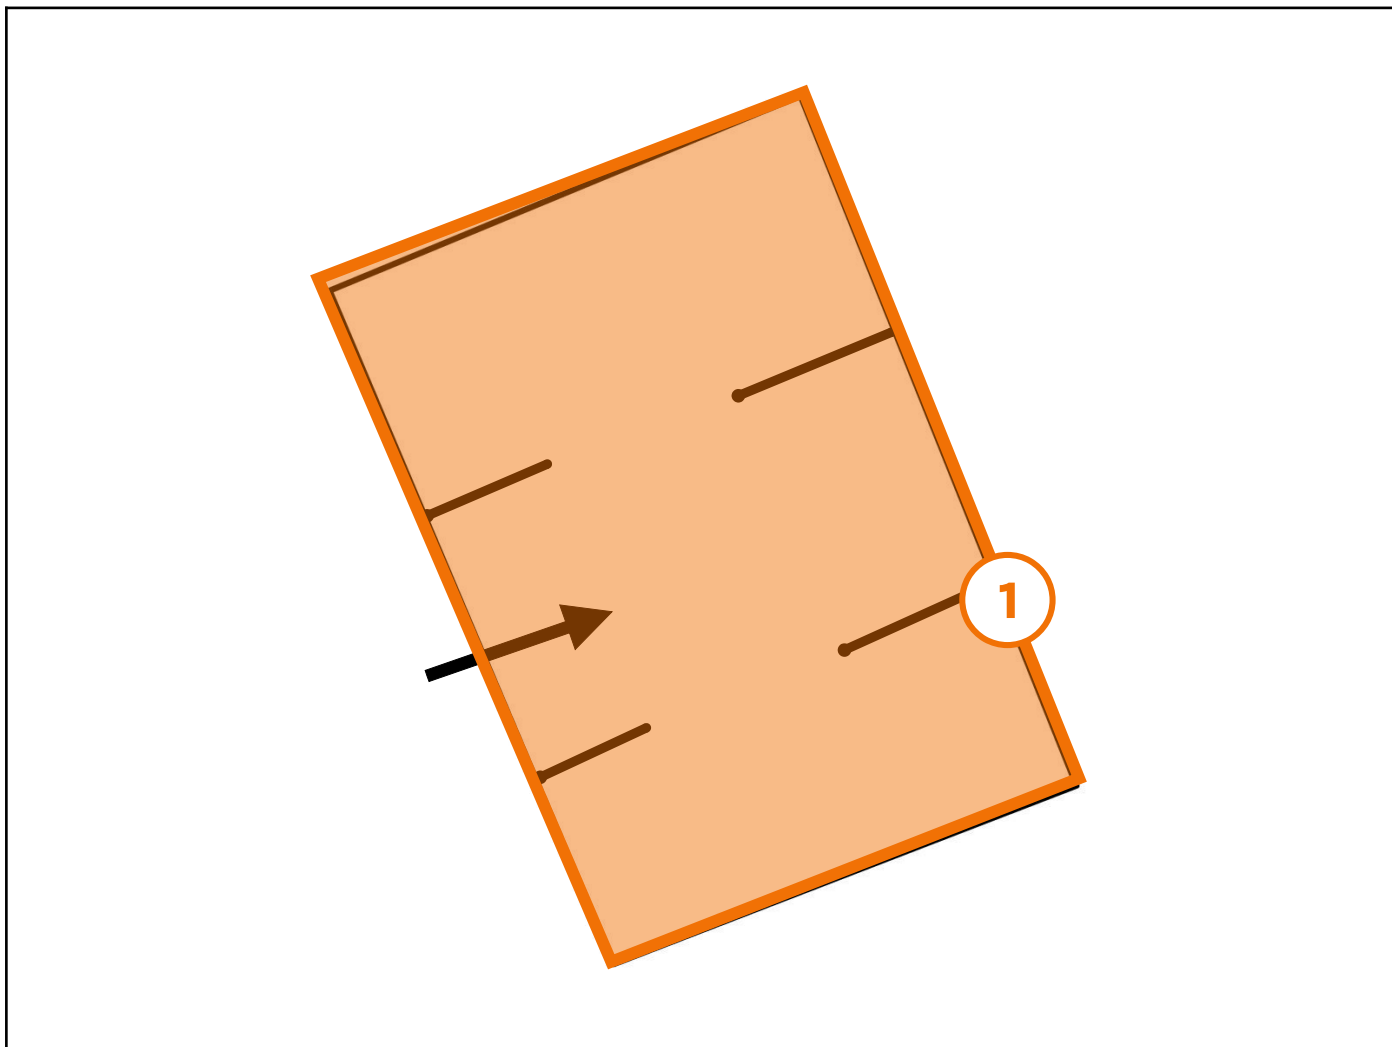
## Plan 2.1: Bijgebouw 1 plan

Beschrijving	Type	Actie
1. golfplaten	Asbestmateriaal	Verwijderen

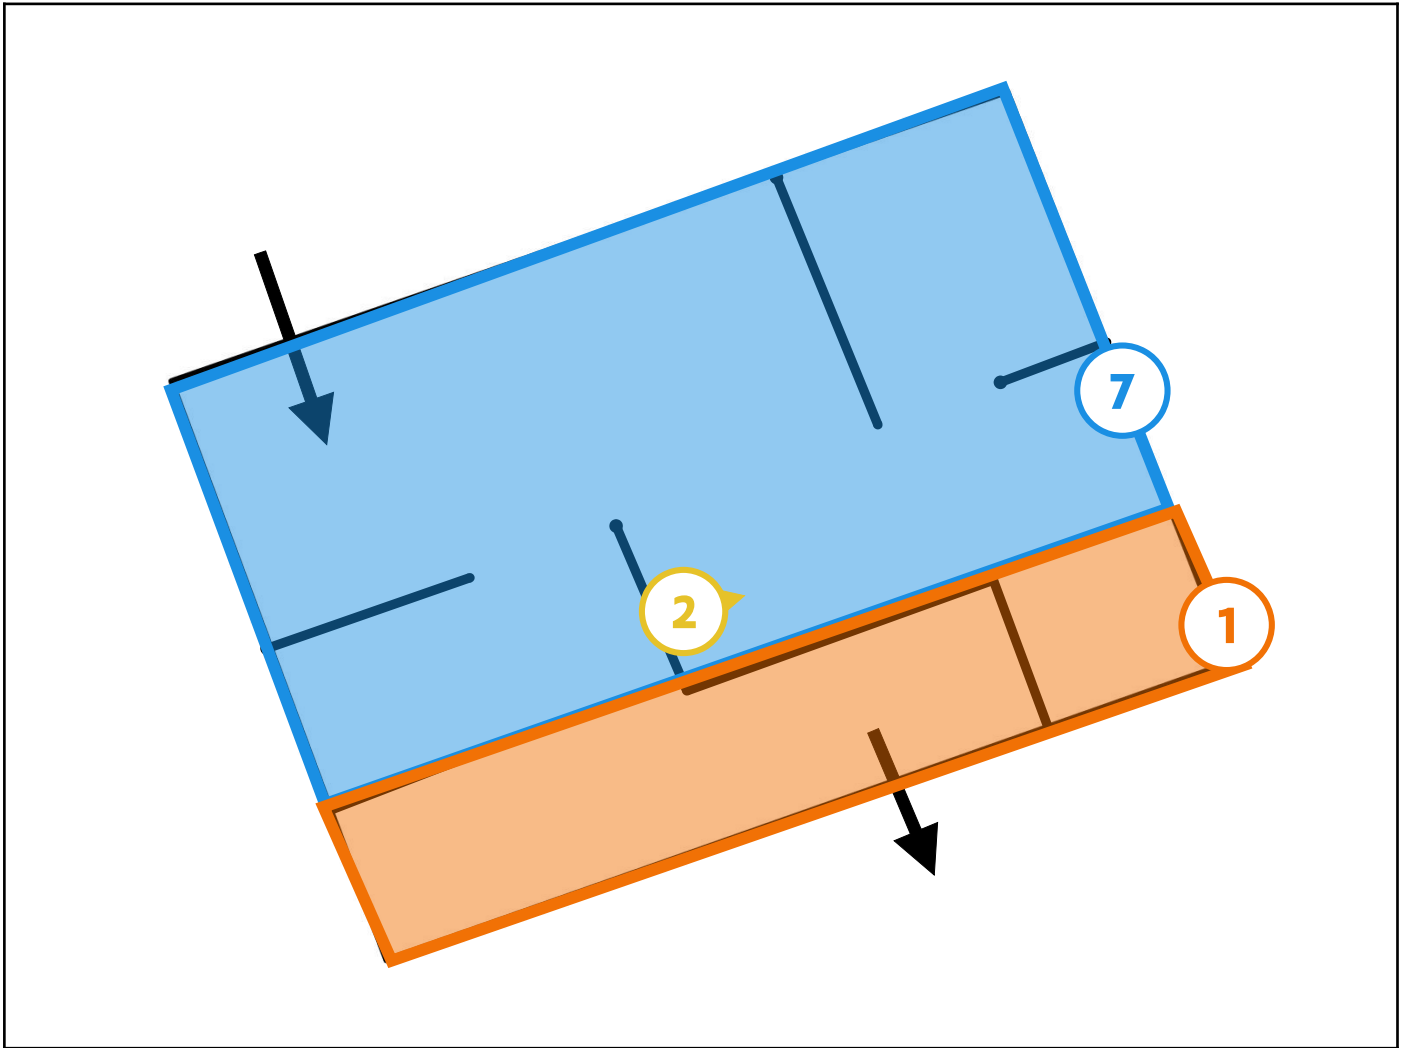
## Plan 3.1: Bijgebouw 2 plan

Beschrijving	Type	Actie
1. golfplaten	Asbestmateriaal	Verwijderen
2. schouw met shouwhoed	Asbestmateriaal	Zorgvuldig beheren
7. roofing	Geen asbest	-

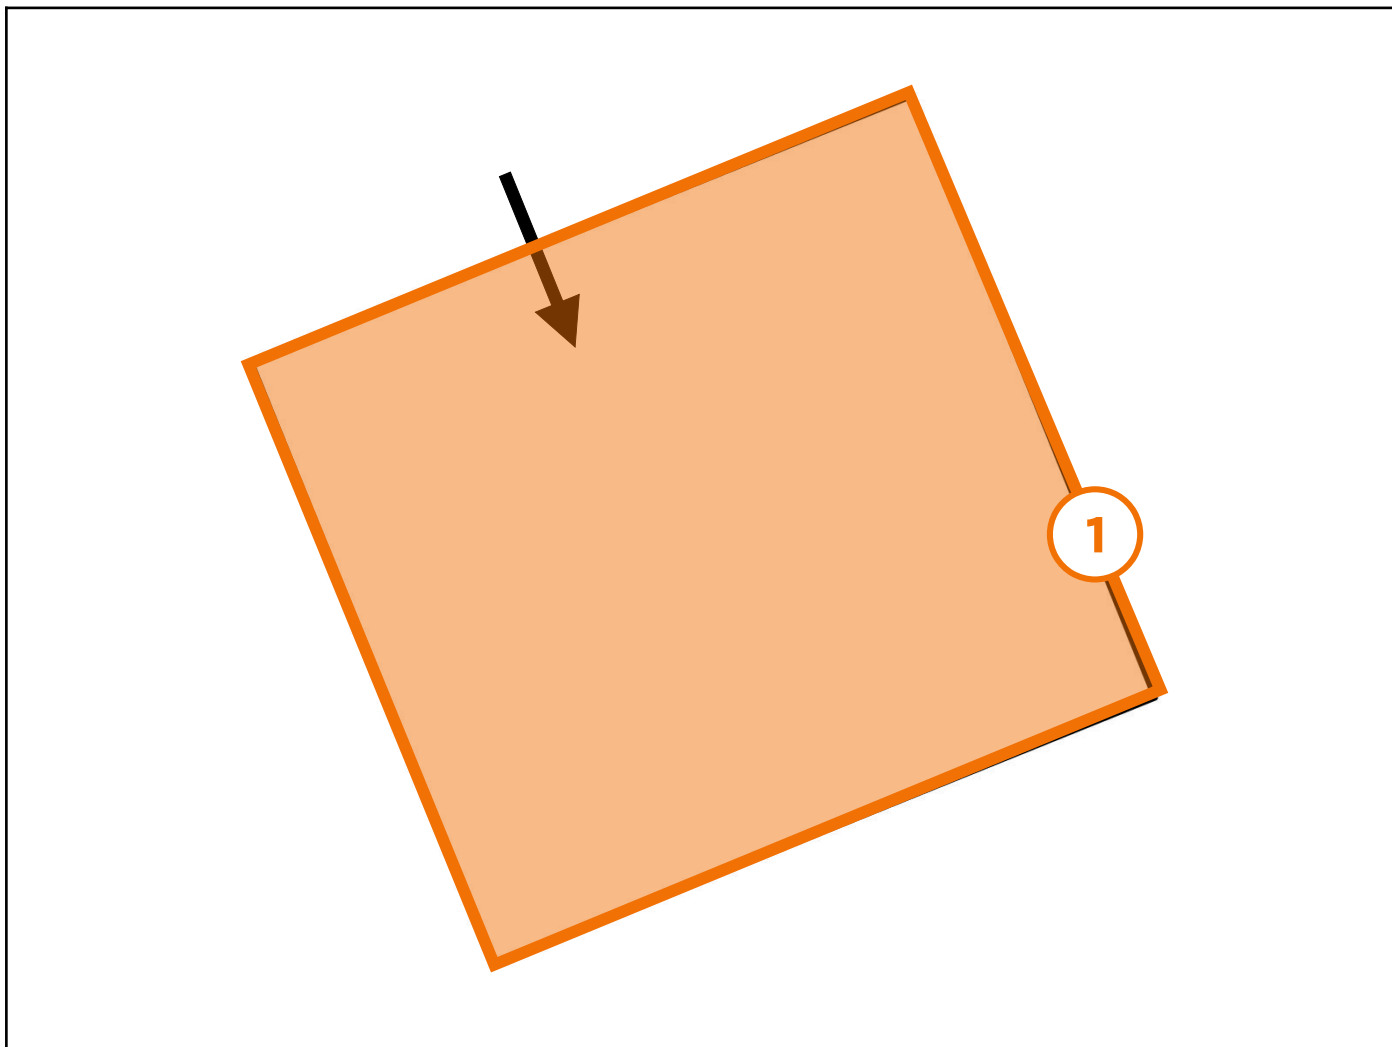
## Plan 4.1: Bijgebouw 3 plan

Beschrijving	Type	Actie
1. golfplaten	Asbestmateriaal	<a href="#">Verwijderen</a>

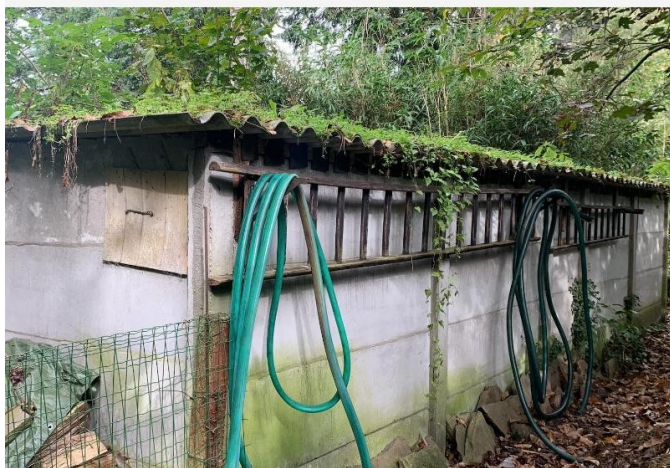
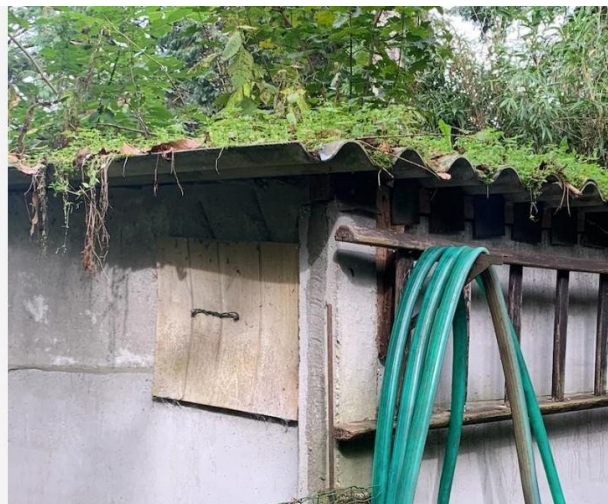
Overzichtsfoto

Detailfoto

Eindbeoordeling materiaalrisico	Verhoogd materiaalrisico en/of verhoogde kans op vezelvrijgave
---------------------------------	--

Gebondenheid	Categorie 1: hechtgebonden in oorsprong
Asbestsoort (vezeltype)	Crocidoliet aanwezig
Asbestconcentratie	Laag (< 50%)
Afschermingsgraad van het gehele materiaal	Geheel of deels vrij aan de buitenlucht
Toestand van het materiaal	Matig beschadigd, matig verweerd

Beschrijving	golfplaten
Omgeving	Buiten
Primaire drager	Plat dak
Asbestmateriaal	Dak- en gevelbekleding - Golfplaat
Bindmiddel van asbestmateriaal	Cement
Gebondenheid op basis van bindmiddel	Hecht
Hoeveelheid (oppervlakte - aantal)	<ul style="list-style-type: none"><li>• 70,00 m<sup>2</sup> - 1 stuk</li><li>• 20,00 m<sup>2</sup> - 1 stuk</li><li>• 50,00 m<sup>2</sup> - 1 stuk</li></ul>
Totale oppervlakte	140,00 m <sup>2</sup>
Eenvoudig bereikbaar	Ja
Bevestigingswijze	<ul style="list-style-type: none"><li>• Geklemd</li></ul>
Identificatiemethode	Vaststelling zonder monstername
Destructieve handeling voor identificatie	Nee

Het asbestmateriaal valt onder de mijlpaal van 2034.

Verwijderen

- Zorg voor een veilig beheer. Vermijd het beschadigen van het asbestmateriaal. Controleer de toestand jaarlijks op wijzigingen.
- Zorg voor een veilig beheer en verwijder dit asbestmateriaal wanneer het bij werken eenvoudig bereikbaar wordt. Controleer de toestand jaarlijks op wijzigingen.
- Verwijder dit asbestmateriaal zo snel mogelijk. Volg de toestand goed op.

- Eenvoudige handelingen: mag via doe-het-zelf of door werknemer(s) met opleidingsattest eenvoudige handelingen  
U mag deze toepassing zelf verwijderen, inachtneming van de nodige veiligheidsmaatregelen.

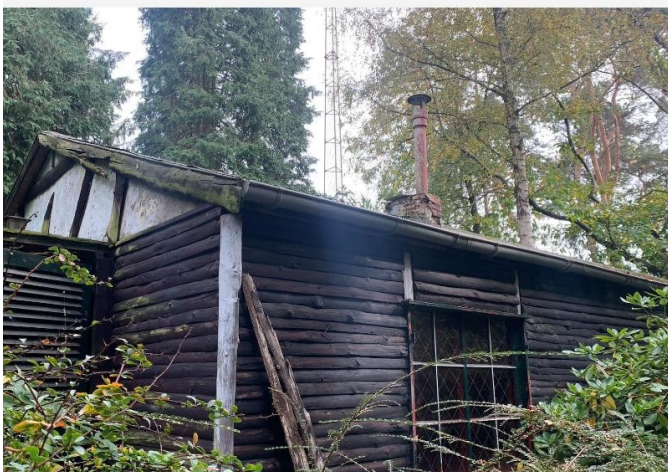
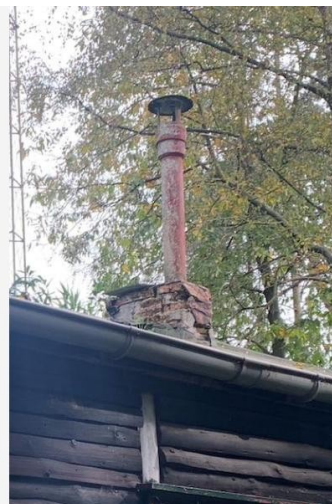
Overzichtsfoto

Detailfoto

Eindbeoordeling materiaalrisico	Laag materiaalrisico en/of verlaagde kans op vezelvrijgave
---------------------------------	--

Gebondenheid	Categorie 1: hechtgebonden in oorsprong
Asbestsoort (vezeltype)	Crocidoliet aanwezig
Asbestconcentratie	Laag (< 50%)
Afschermingsgraad van het gehele materiaal	Geheel of deels vrij aan de buitenlucht
Toestand van het materiaal	Licht beschadigd, licht verweerd. Intact calciumsilicaatmateriaal of categorie III 'gebondenheid'

Beschrijving	schouw met shouwhoed
Omgeving	Buiten
Primaire drager	HVAC infrastructuur en uitrusting
Asbestmateriaal	Buis, koker, leiding, pijp, doorvoer
Bindmiddel van asbestmateriaal	Cement
Gebondenheid op basis van bindmiddel	Hecht
Hoeveelheid (lengte - omtrek - dikte - aantal)	<ul style="list-style-type: none"><li>• 6,00 m - 50,00 cm - 3,00 cm - 1 stuk</li></ul>
Totaal volume	0,09 m <sup>3</sup>
Eenvoudig bereikbaar	Nee <ul style="list-style-type: none"><li>• Verwijdering tast de bouwkundige integriteit aan.</li></ul>
Bevestigingswijze	<ul style="list-style-type: none"><li>• Geklemd</li><li>• Verlijmd, ingegoten, versmeerd</li></ul>
Identificatiemethode	Vaststelling zonder monstername
Destructieve handeling voor identificatie	Nee

Het asbestmateriaal valt onder de mijlpaal van 2040.

Zorgvuldig beheren

- Zorg voor een veilig beheer. Vermijd het beschadigen van het asbestmateriaal. Controleer de toestand jaarlijks op wijzigingen.
- Zorg voor een veilig beheer en verwijder dit asbestmateriaal wanneer het bij werken eenvoudig bereikbaar wordt. Controleer de toestand jaarlijks op wijzigingen.

- Eenvoudige handelingen: enkel door erkend asbestverwijderaar  
Gelet op de locatie en omvang, enkel door een erkend asbestverwijderaar.

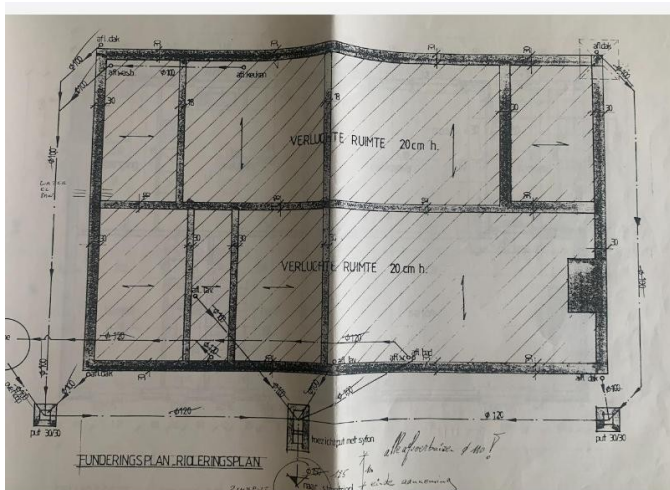
Situeringfoto

**Reden:** Het onderzoek kan niet uitgevoerd worden binnen de bepalingen van de Welzijnswet

**Uitleg van de asbestdeskundige:** hoogte lager dan 1,50 m.

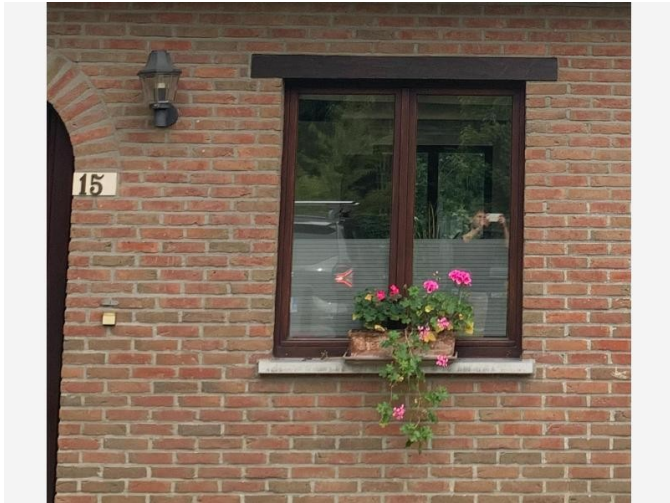
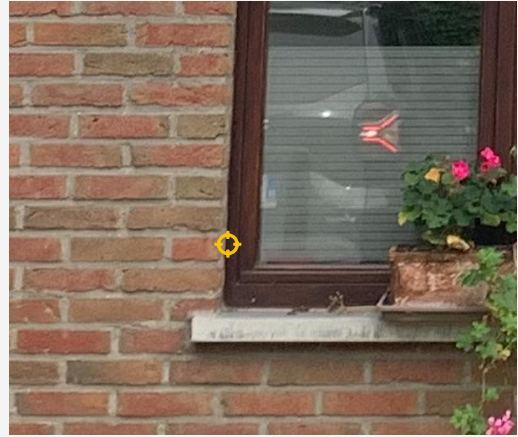
## Fiche 4: mastiek

Geen asbest

#	Type	Referentie	Resultaat
4.1	Puntmonster	M04	Geen asbest

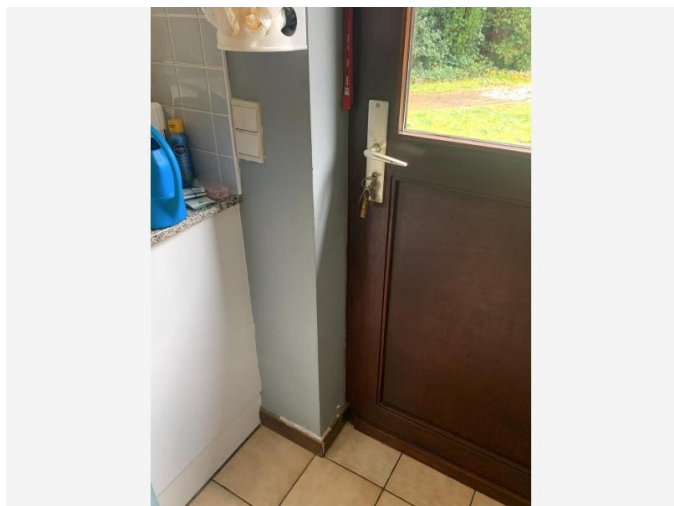
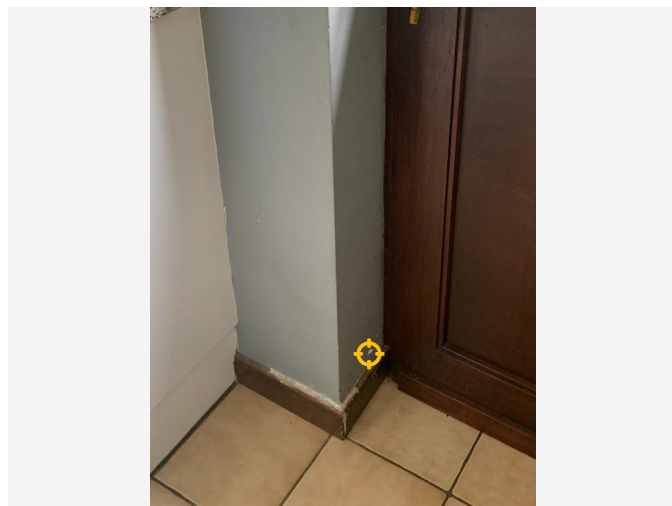
Geen asbest

#	Type	Referentie	Resultaat
5.1	Mengmonster	M01	Geen asbest

Beschrijving	pleister muur
Omgeving	Binnen
Primaire drager	Binnenwand
Bindmiddel van materiaal	Gips - kalk
Gebondenheid op basis van bindmiddel	Niet-hechtgebonden
Hoeveelheid (oppervlakte - dikte - aantal)	• 400,00 m <sup>2</sup> - 2,00 cm - 1 stuk
Totaal volume	8,00 m <sup>3</sup>
Identificatiemethode	Vaststelling met monstername
Destructieve handeling voor identificatie	Nee

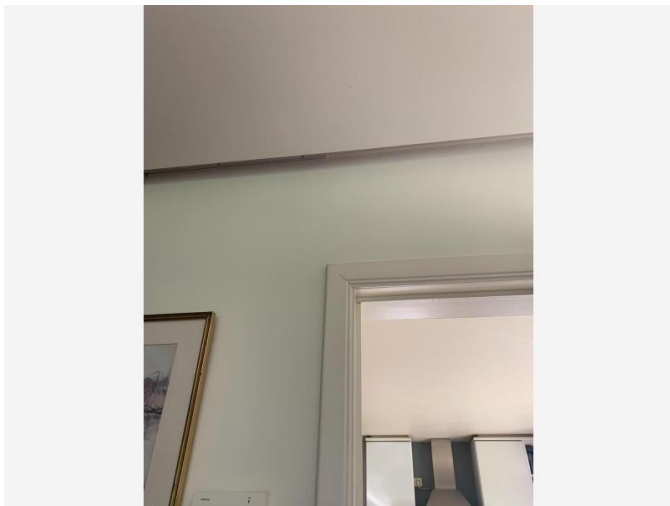
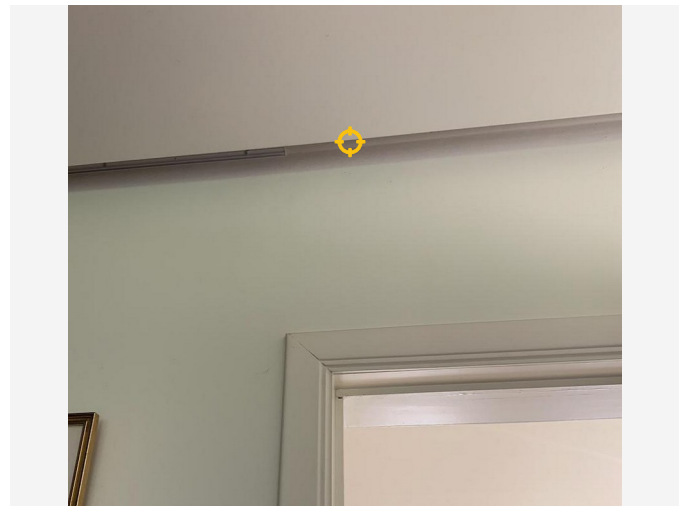
Geen asbest

#	Type	Referentie	Resultaat
6.1	Mengmonster	M02	Geen asbest

<b>Beschrijving</b>	pleister plafond
<b>Omgeving</b>	Binnen
<b>Primaire drager</b>	Plafond
<b>Bindmiddel van materiaal</b>	Gips - kalk
<b>Gebondenheid op basis van bindmiddel</b>	Niet-hechtgebonden
<b>Hoeveelheid (oppervlakte - dikte - aantal)</b>	• 150,00 m <sup>2</sup> - 2,00 cm - 1 stuk
<b>Totaal volume</b>	3,00 m <sup>3</sup>
<b>Identificatiemethode</b>	Vaststelling met monstername
<b>Destructieve handeling voor identificatie</b>	Nee

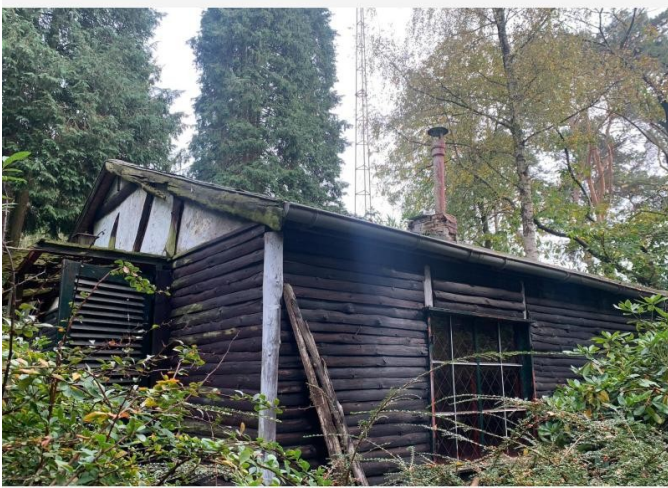
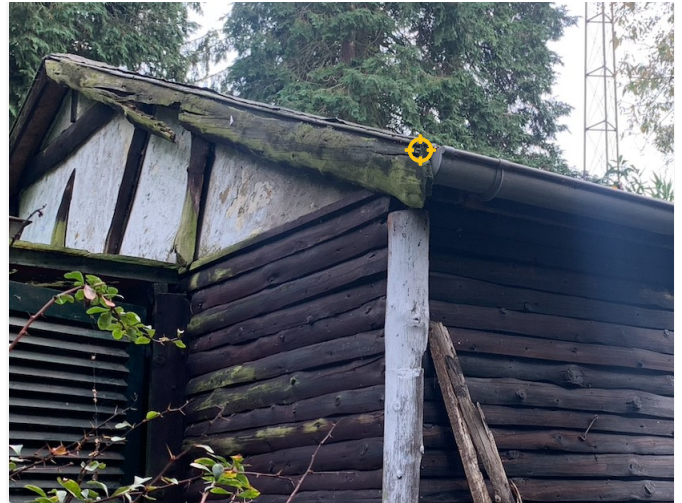
## Fiche 7: roofing

Geen asbest

#	Type	Referentie	Resultaat
7.1	Puntmonster	M03	Geen asbest
