# Asbestinventarisatetest

Azaleastraat 24, 2590 Berlaar

Attestnummer : 20241025-000177.000

Uitgegeven op : 25.10.2024

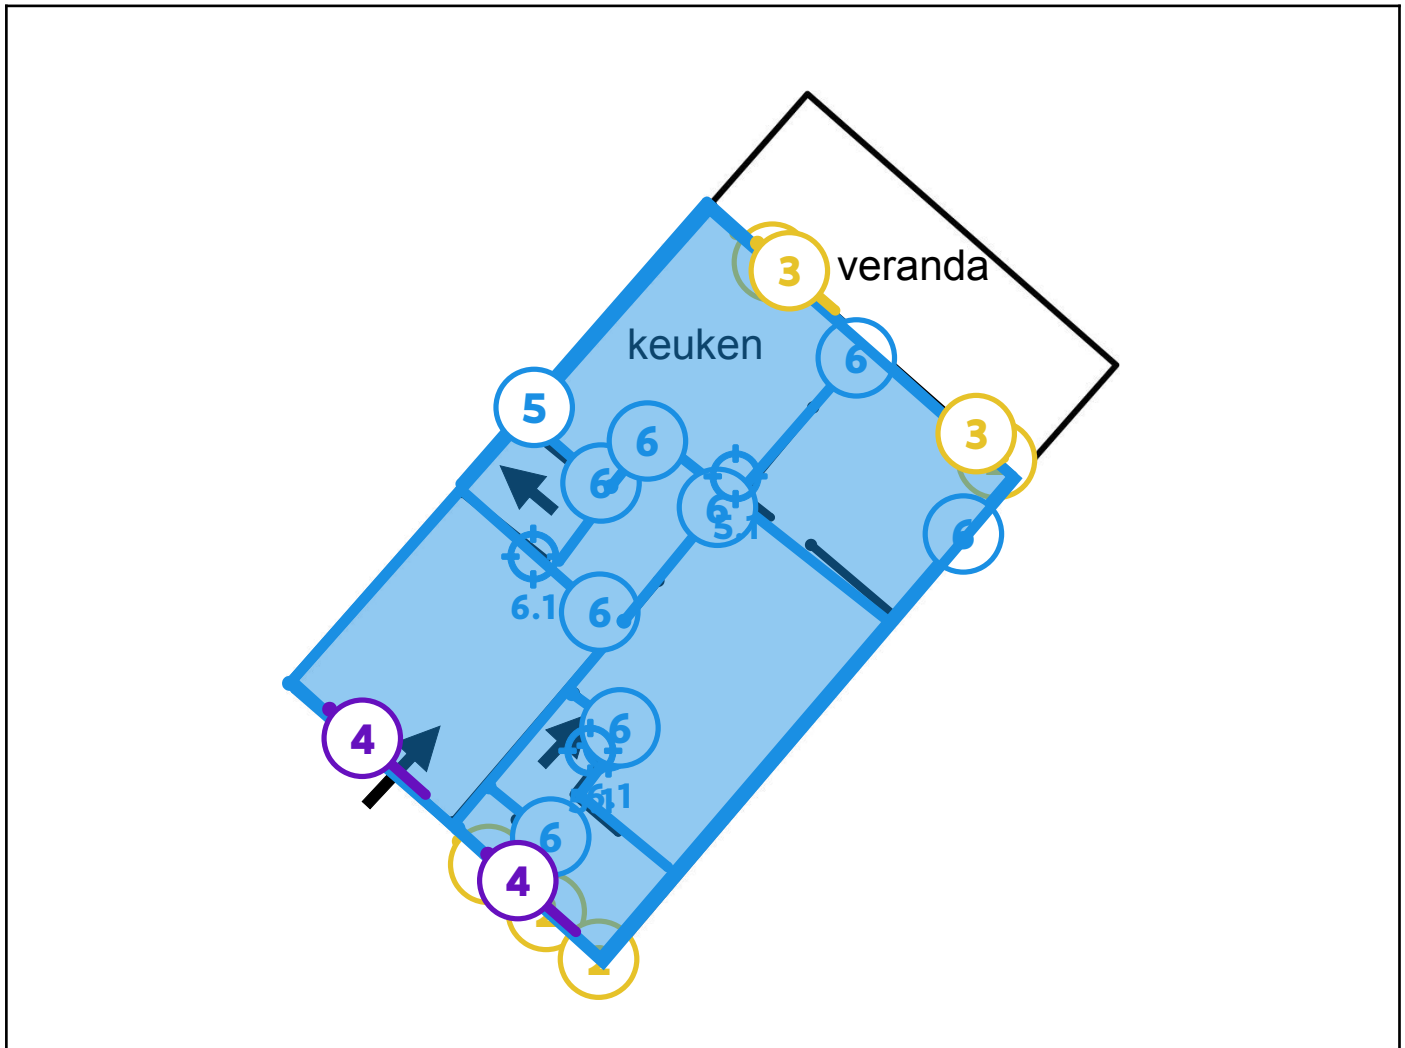
## Plan 1.2: Gelijkvloers

Beschrijving	Type	Actie
2. Panelen in aluminium kozijnen	Asbestmateriaal	Zorgvuldig beheren
3. mastiek achterkant	Asbestmateriaal	Zorgvuldig beheren
4. mastiek voorgevel	Advies	-
5. pleister plafond	Geen asbest	-
5.1 Code: M02	Mengmonster	-
6. pleister muur	Geen asbest	-
6.1 Code: M01	Mengmonster	-

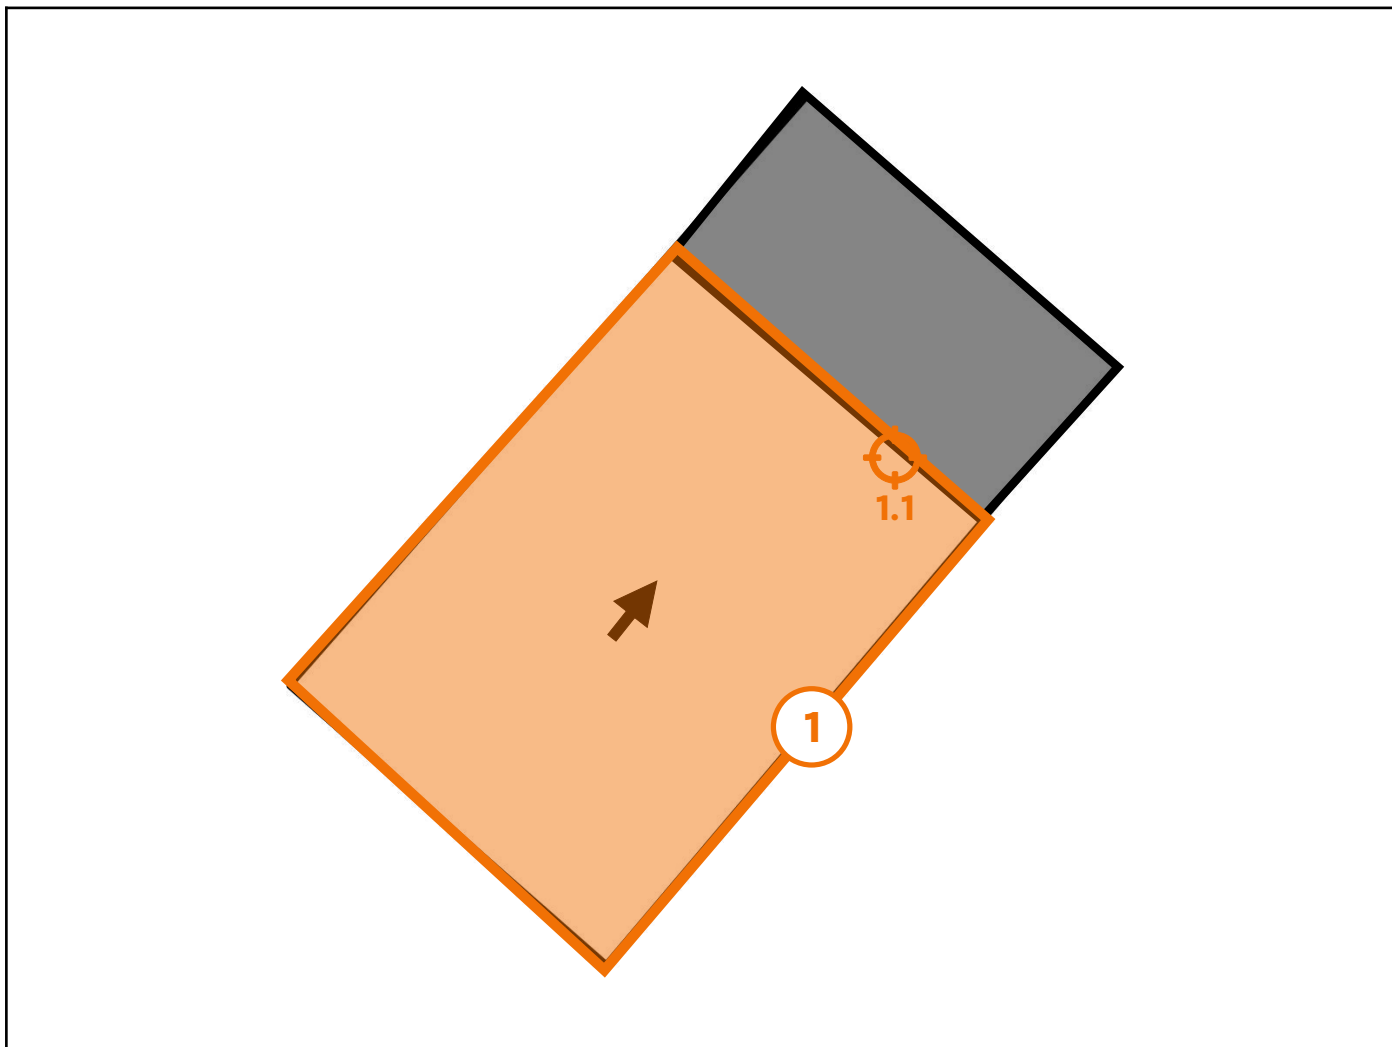
## Plan 1.4: Zolder

Beschrijving	Type	Actie
1. dakleien	Asbestmateriaal	<a href="#">Verwijderen</a>
1.1 Code: M03	Puntmonster	-

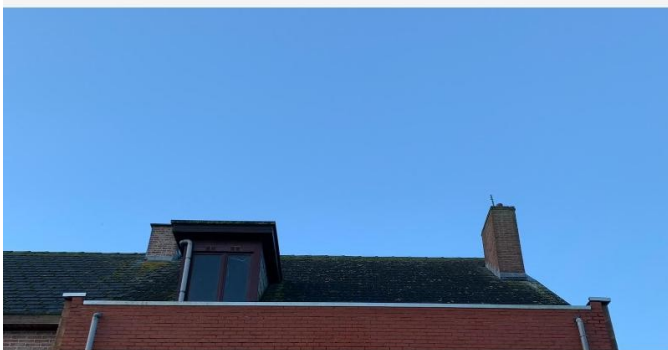
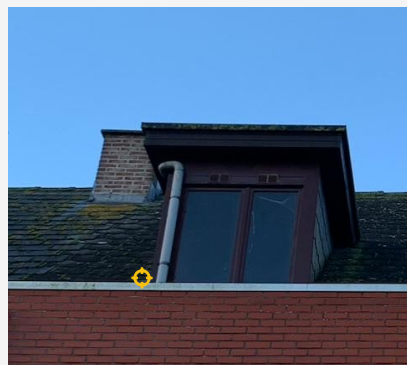
Eindbeoordeling materiaalrisico	Verhoogd materiaalrisico en/of verhoogde kans op vezelvrijgave
---------------------------------	--

Gebondenheid	Categorie 1: hechtgebonden in oorsprong
Asbestsoort (vezeltype)	Alleen chrysotiel
Asbestconcentratie	Laag (< 50%)
Afschermingsgraad van het gehele materiaal	Geheel of deels (ook) vrij aan de binnenlucht
Toestand van het materiaal	Matig beschadigd, matig verweerd

#	Type	Referentie	Resultaat
1.1	Puntmonster	M03	Chrysotiel

Beschrijving	dakleien
Omgeving	Grenst aan binnen- en buitenlucht
Primaire drager	Schuin dak
Asbestmateriaal	Dak- en gevelbekleding - Lei, shingle
Bindmiddel van asbestmateriaal	Cement
Gebondenheid op basis van bindmiddel	Hecht
Hoeveelheid (oppervlakte - aantal)	<ul style="list-style-type: none"><li>• 120,00 m<sup>2</sup> - 1 stuk</li></ul>
Totale oppervlakte	120,00 m <sup>2</sup>
Eenvoudig bereikbaar	Ja
Bevestigingswijze	<ul style="list-style-type: none"><li>• Geklemd</li></ul>
Identificatiemethode	Vaststelling met monstername
Destructieve handeling voor identificatie	Nee

Het asbestmateriaal valt onder de mijlpaal van 2034.

Verwijderen

- Zorg voor een veilig beheer. Vermijd het beschadigen van het asbestmateriaal. Controleer de toestand jaarlijks op wijzigingen.
- Zorg voor een veilig beheer en verwijder dit asbestmateriaal wanneer het bij werken eenvoudig bereikbaar wordt. Controleer de toestand jaarlijks op wijzigingen.

- Eenvoudige handelingen: mag via doe-het-zelf of door werknemer(s) met opleidingsattest eenvoudige handelingen  
U mag in principe deze toepassing zelf verwijderen, inachtneming van de nodige veiligheidsmaatregelen.  
Niet breken.

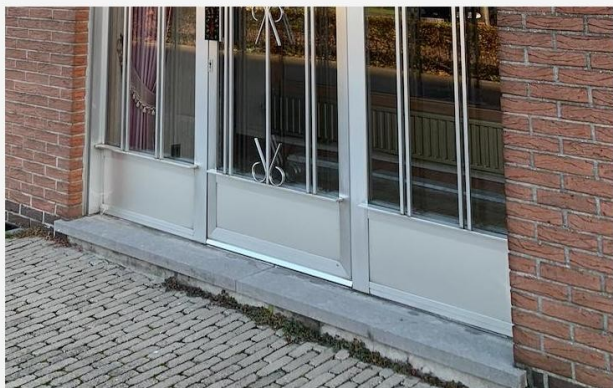
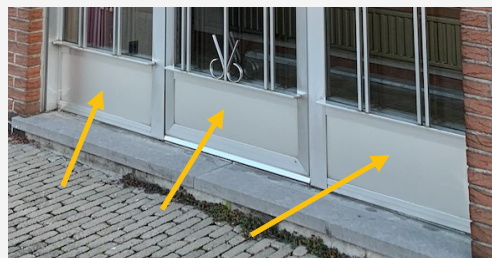
Eindbeoordeling materiaalrisico	Zeer laag materiaalrisico en/of zeer lage kans op vezelvrijgave
---------------------------------	---

Gebondenheid	Categorie 1: hechtgebonden in oorsprong
Asbestsoort (vezeltype)	Crocidoliet aanwezig
Asbestconcentratie	Laag (< 50%)
Afschermingsgraad van het gehele materiaal	Niet stootvaste afscherming
Toestand van het materiaal	Onbeschadigd, niet verweerd

Beschrijving	Panelen in aluminium kozijnen
Omgeving	Grenst aan binnen- en buitenlucht
Primaire drager	Wandopening verticaal (raam, deur, ...)
Asbestmateriaal	Plaat, paneel, tablet - Geëmailleerd, type Glasal
Bindmiddel van asbestmateriaal	Cement
Gebondenheid op basis van bindmiddel	Hecht
Hoeveelheid (oppervlakte - dikte - aantal)	<ul style="list-style-type: none"><li>• 0,20 m<sup>2</sup> - 1,00 cm - 3 stuks</li><li>• 0,30 m<sup>2</sup> - 1,00 cm - 1 stuk</li><li>• 2,00 m<sup>2</sup> - 1,00 cm - 1 stuk</li></ul>
Totaal volume	0,029 m <sup>3</sup>
Eenvoudig bereikbaar	Ja
Bevestigingswijze	<ul style="list-style-type: none"><li>• Geklemd</li></ul>
Identificatiemethode	Vaststelling zonder monstername
Destructieve handeling voor identificatie	Nee
Opmerking	aan de voorgevel (3) + deuren veranda (2).

Het asbestmateriaal valt onder de mijlpaal van 2040.

Zorgvuldig beheren

- Zorg voor een veilig beheer. Vermijd het beschadigen van het asbestmateriaal. Controleer de toestand jaarlijks op wijzigingen.
- Zorg voor een veilig beheer en verwijder dit asbestmateriaal wanneer het bij werken eenvoudig bereikbaar wordt. Controleer de toestand jaarlijks op wijzigingen.

- Eenvoudige handelingen: mag via doe-het-zelf of door werknemer(s) met opleidingsattest eenvoudige handelingen  
U mag deze toepassing zelf verwijderen, inachtneming van de nodige veiligheidsmaatregelen. Niet breken.

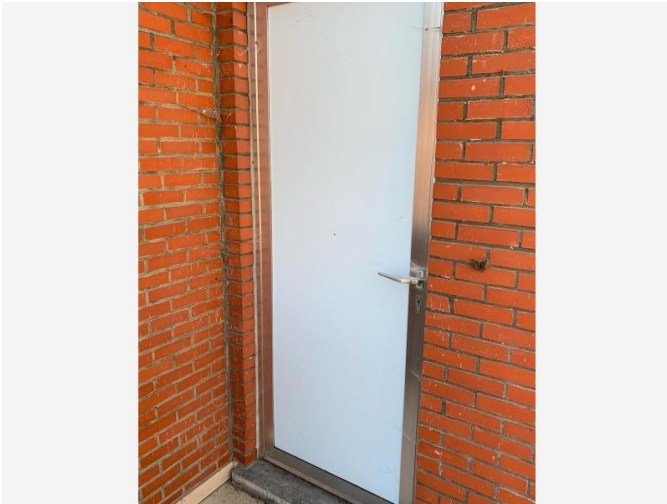
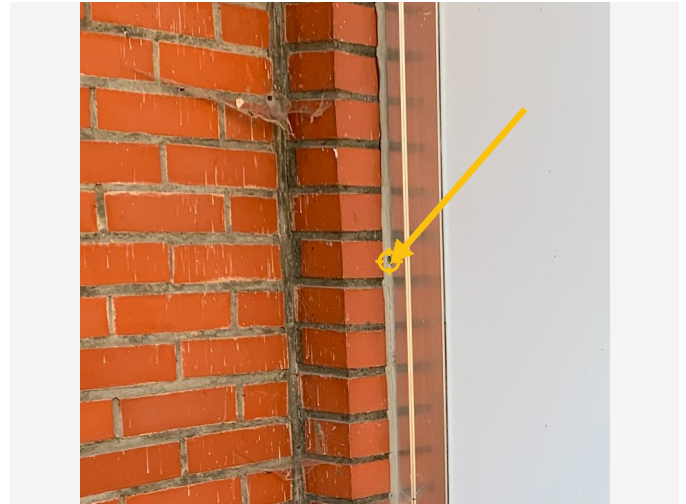
Eindbeoordeling materiaalisico	Laag materiaalisico en/of verlaagde kans op vezelvrijgave
--------------------------------	---

Gebondenheid	Categorie 1: hechtgebonden in oorsprong
Asbestsoort (vezeltype)	Alleen chrysotiel
Asbestconcentratie	Laag (< 50%)
Afschermingsgraad van het gehele materiaal	Geheel of deels vrij aan de buitenlucht
Toestand van het materiaal	Licht beschadigd, licht verweerd. Intact calciumsilicaatmateriaal of categorie III 'gebondenheid'

#	Type	Referentie	Resultaat
3.1	Puntmonster	M04	Chrysotiel

<b>Beschrijving</b>	mastiek achterkant
<b>Omgeving</b>	Buiten
<b>Primaire drager</b>	Wandopening verticaal (raam, deur, ...)
<b>Asbestmateriaal</b>	In-situ afwerkingslagen - Pasta, stopverf, voegsel, stopsel, vulsel, mastiek, katten, ...
<b>Bindmiddel van asbestmateriaal</b>	Kitten, mastiek, pasta
<b>Gebondenheid op basis van bindmiddel</b>	Hecht
<b>Hoeveelheid (gewicht - aantal)</b>	<ul style="list-style-type: none"><li>• 2,00 kg - 1 stuk</li></ul>
<b>Totaal gewicht</b>	2,00 kg
<b>Eenvoudig bereikbaar</b>	Ja
<b>Bevestigingswijze</b>	<ul style="list-style-type: none"><li>• Verlijmd, ingegoten, versmeerd</li></ul>
<b>Identificatiemethode</b>	Vaststelling met monstername
<b>Destructieve handeling voor identificatie</b>	Nee

Het asbestmateriaal valt onder de mijlpaal van 2040.

Zorgvuldig beheren

- Zorg voor een veilig beheer. Vermijd het beschadigen van het asbestmateriaal. Controleer de toestand jaarlijks op wijzigingen.
- Zorg voor een veilig beheer en verwijder dit asbestmateriaal wanneer het bij werken eenvoudig bereikbaar wordt. Controleer de toestand jaarlijks op wijzigingen.

- Eenvoudige handelingen: mag via doe-het-zelf of door werknemer(s) met opleidingsattest eenvoudige handelingen  
Losse vezels komen vrij bij het verwijderen.

Verwijdering dmv puntafzuiging met een hepa stofzuiger. Oud raamwerk wordt gerecycleerd, maar er mogen geen restanten aan het raamwerk achterblijven.

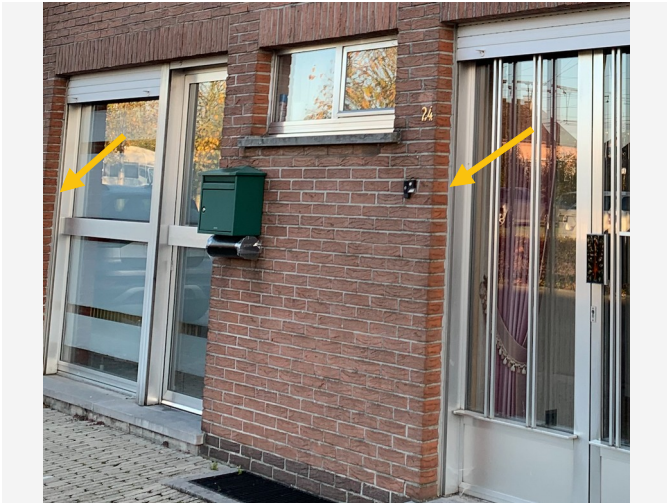
Vrije foto

elastisch; niet-asbestverdacht.

Identificatiemethode	Vaststelling & expertise (niet-asbestverdacht)
Primaire drager	Wandopening verticaal (raam, deur, ...)
(Asbest)materiaal	In-situ afwerkingslagen - Pasta, stopverf, voegsel, stopsel, vulsel, mastiek, katten, ...
Bindmiddel	Kitten, mastiek, pasta
Gebondenheid bindmiddel	Hecht

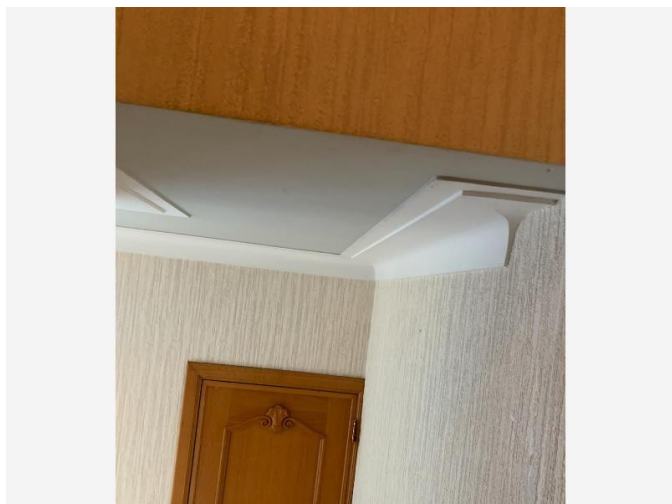
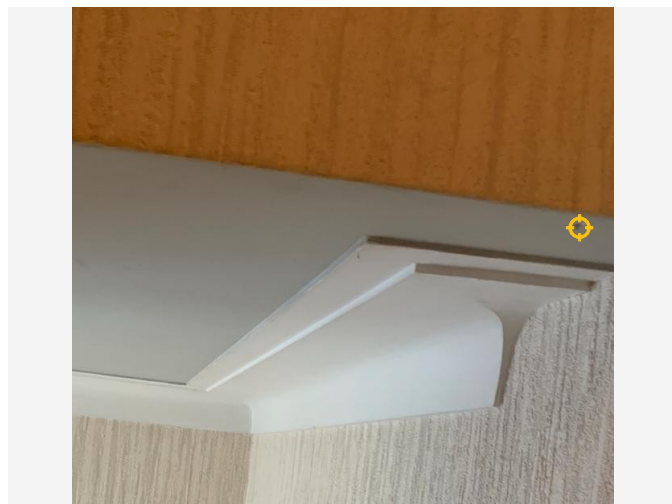
Geen asbest

#	Type	Referentie	Resultaat
5.1	Mengmonster	M02	Geen asbest

Beschrijving	pleister plafond
Omgeving	Binnen
Primaire drager	Plafond
Bindmiddel van materiaal	Gips - kalk
Gebondenheid op basis van bindmiddel	Niet-hechtgebonden
Hoeveelheid (oppervlakte - dikte - aantal)	• 150,00 m <sup>2</sup> - 2,00 cm - 1 stuk
Totaal volume	3,00 m <sup>3</sup>
Identificatiemethode	Vaststelling met monstername
Destructieve handeling voor identificatie	Nee

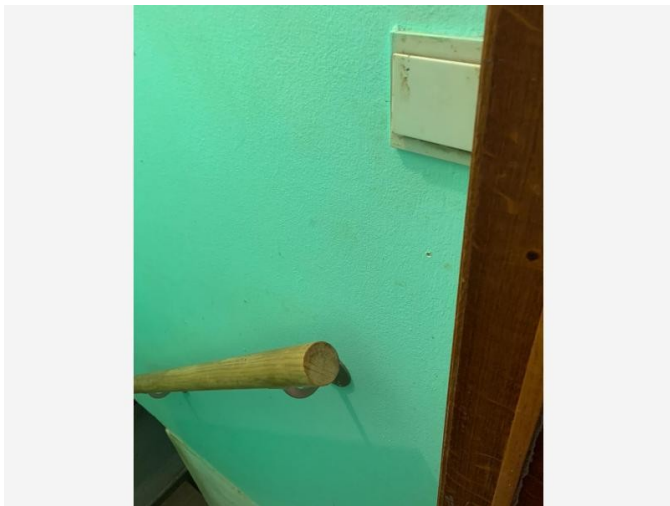
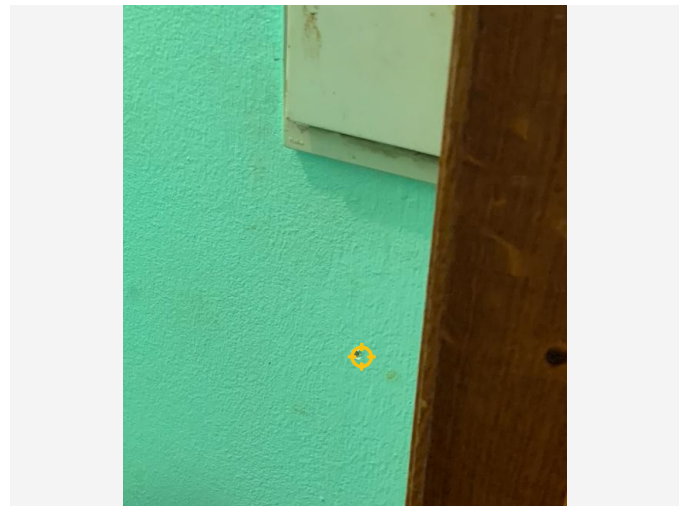
Geen asbest

#	Type	Referentie	Resultaat
6.1	Mengmonster	M01	Geen asbest

Beschrijving	pleister muur
Omgeving	Binnen
Primaire drager	Binnenwand
Bindmiddel van materiaal	Gips - kalk
Gebondenheid op basis van bindmiddel	Niet-hechtgebonden
Hoeveelheid (oppervlakte - dikte - aantal)	• 450,00 m <sup>2</sup> - 2,00 cm - 1 stuk
Totaal volume	9,00 m <sup>3</sup>
Identificatiemethode	Vaststelling met monsternamen
Destructieve handeling voor identificatie	Nee
