Asbestinventarisatetest

Bieststraat 123, 3191 Boortmeerbeek

Attestnummer : **20240508-000569.000**

Asbestveilig

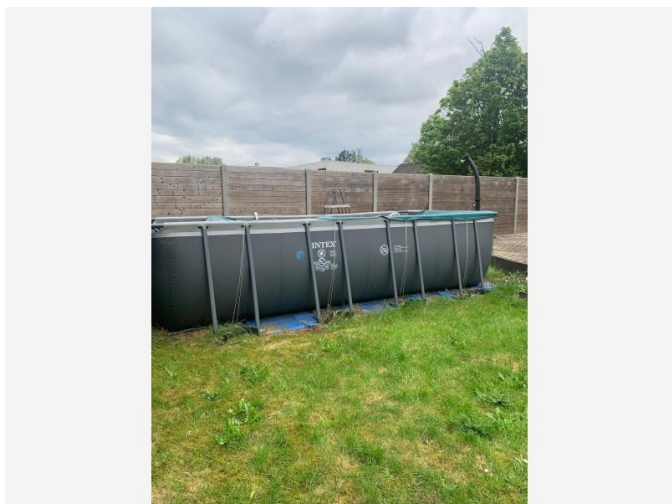
niet asbestverdacht.

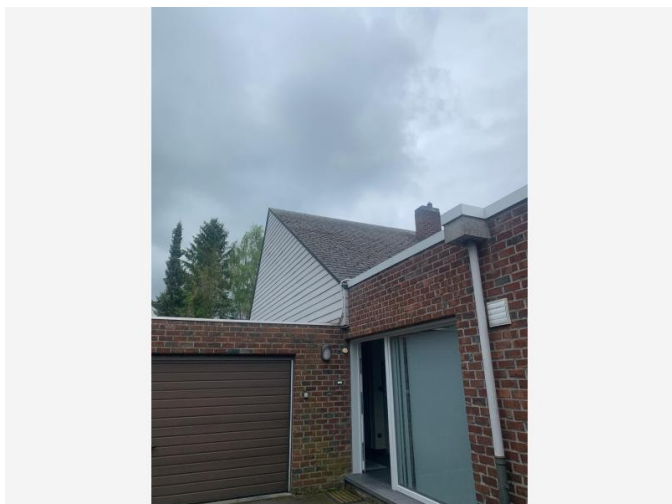
Eerdere stalen genomen. Labo resultaat = bevat geen asbest.

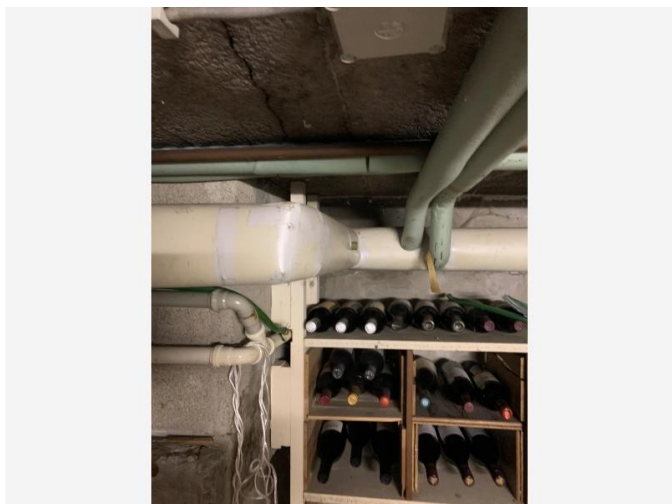
niet asbestverdacht isolatie.

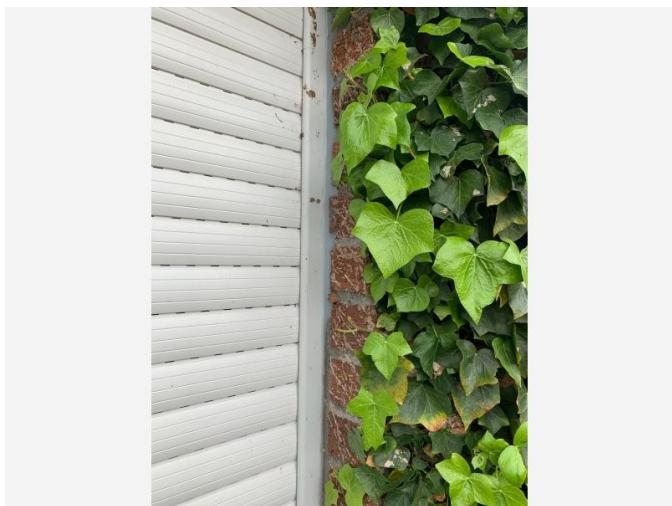
elastisch : niet asbestverdacht.

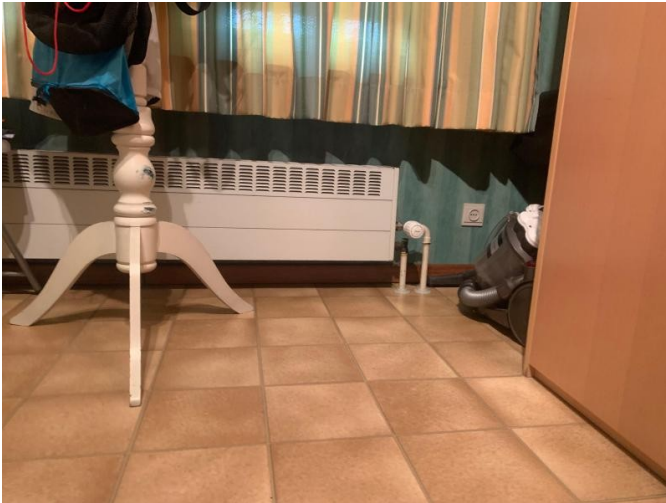
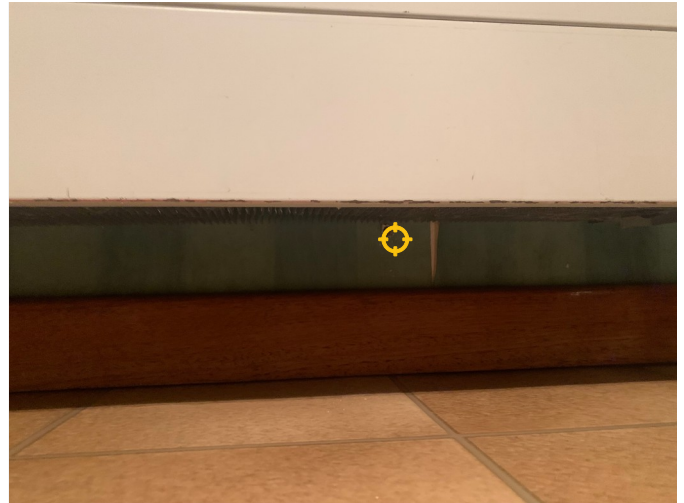
Fiche 5: pleister muur

Geen asbest

#	Type	Referentie	Resultaat
5.1	Mengmonster	M01	Geen asbest

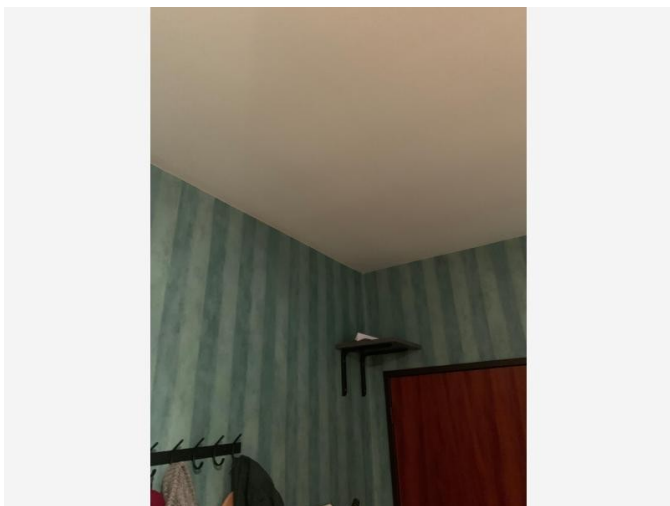
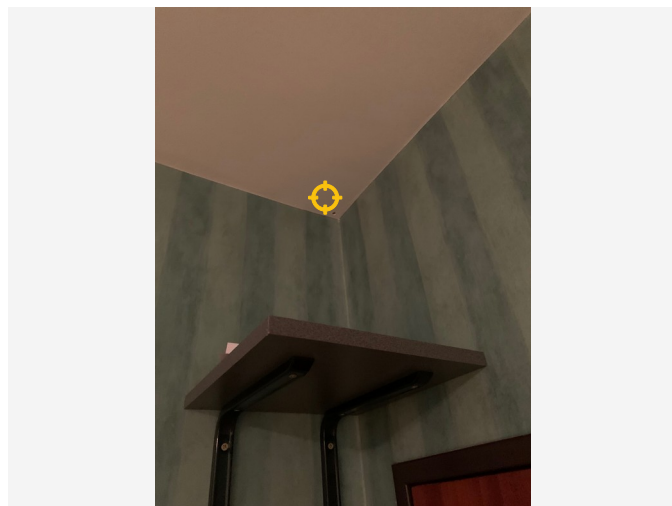
Fiche 6: pleister plafond

Geen asbest

#	Type	Referentie	Resultaat
6.1	Mengmonster	M02	Geen asbest

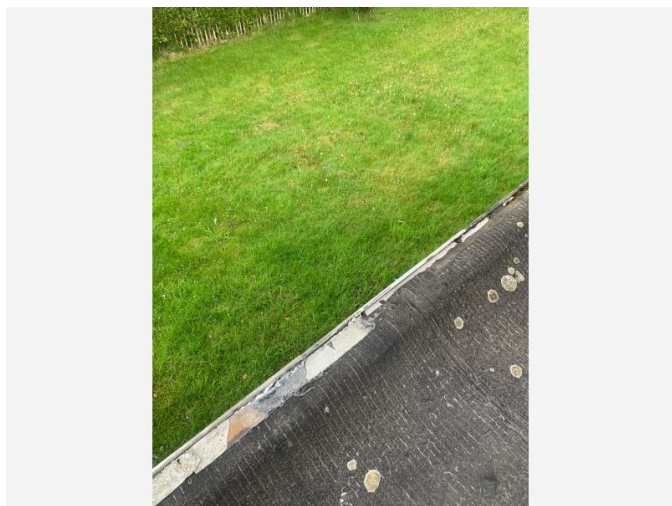
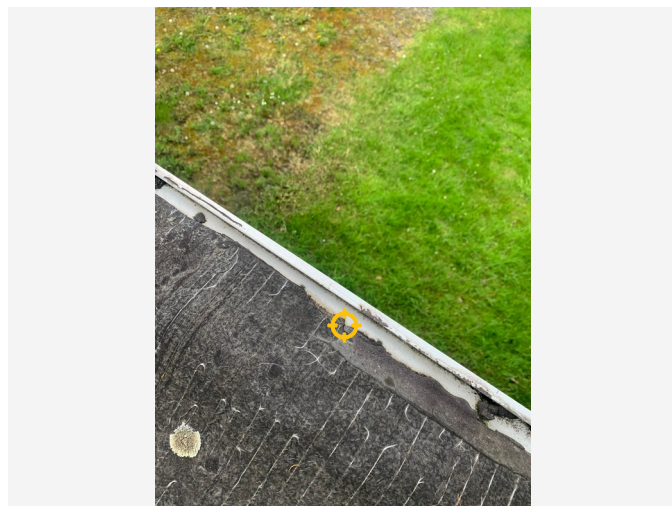
Geen asbest

#	Type	Referentie	Resultaat
7.1	Puntmonster	M03	Geen asbest

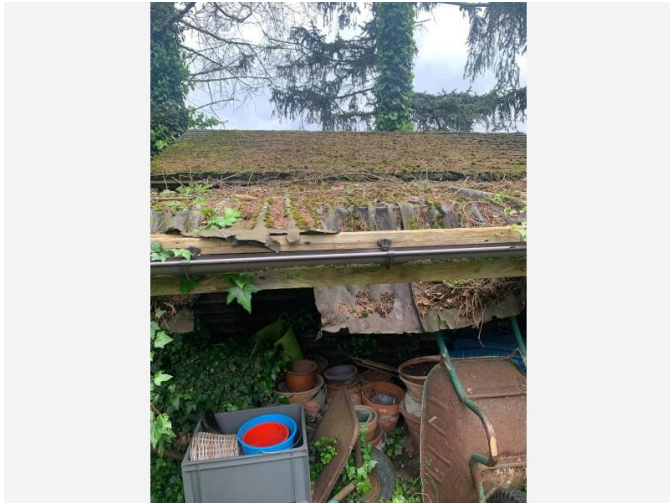
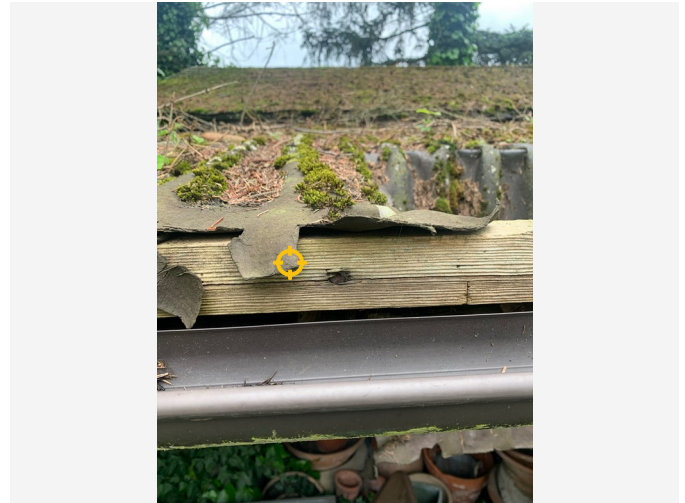
Fiche 8: roofing berging tuin

Geen asbest

#	Type	Referentie	Resultaat
8.1	Puntmonster	M04	Geen asbest
