Asbestinventarisatetest

Hoogzand 35, 2235 Hulshout

Attestnummer : 20241007-000144.000

Uitgegeven op : 07.10.2024

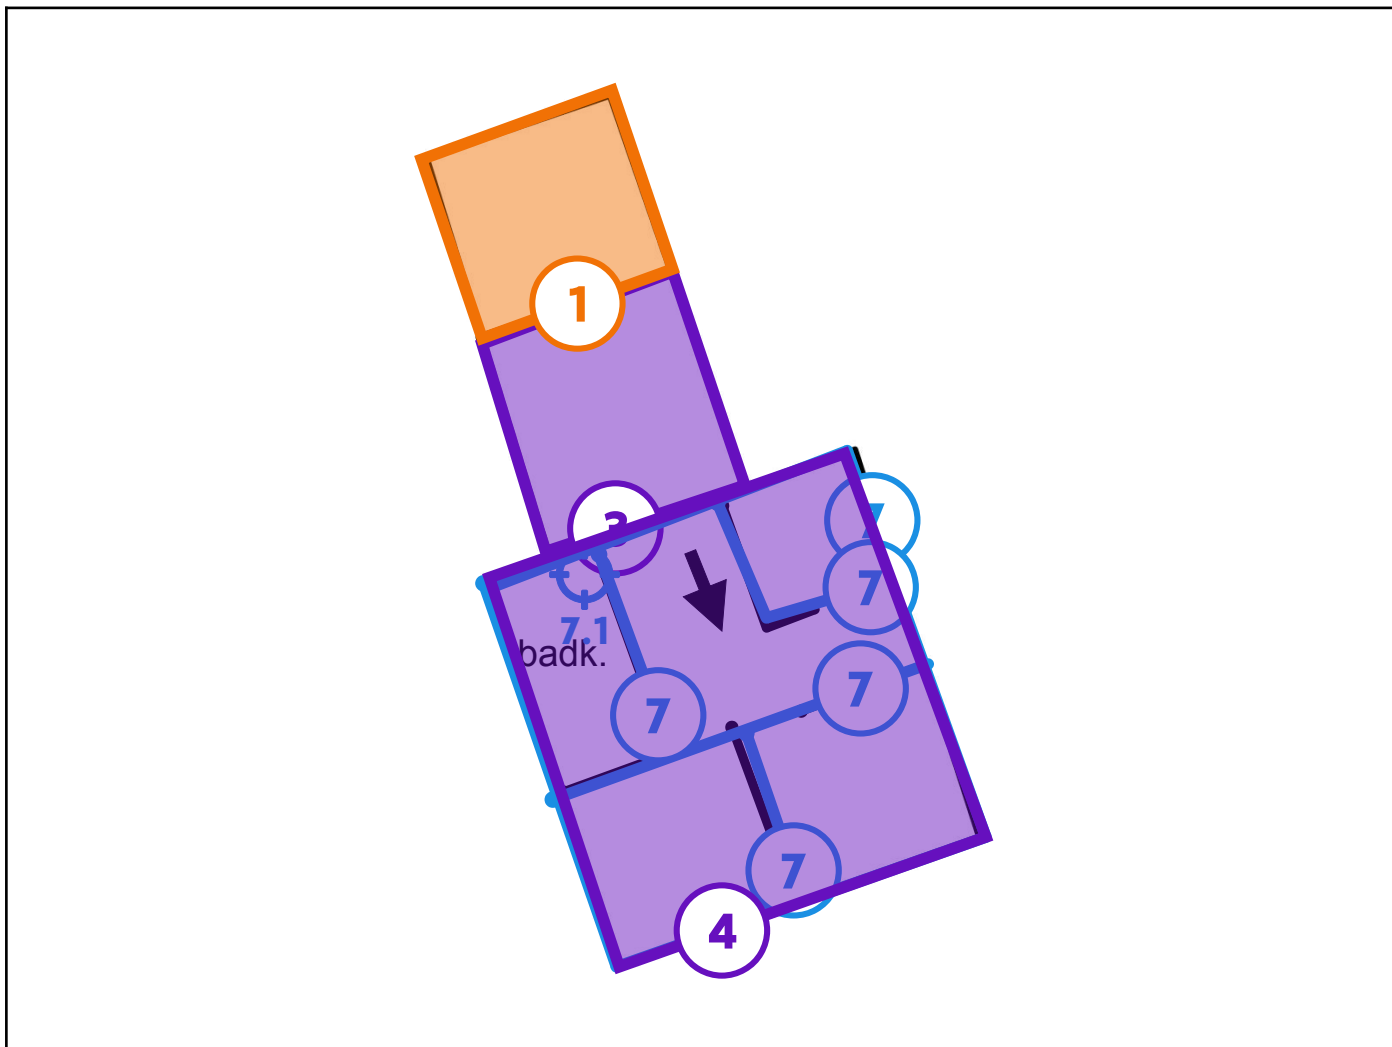
Plan 1.3: 1ste verdieping

Beschrijving	Type	Actie
1. golfplaten	Asbestmateriaal	Verwijderen
3. EPDM-roofing	Advies	-
4. Vals plafond	Advies	-
7. Pleister muur	Geen asbest	-
7.1 Code: M01	Mengmonster	-

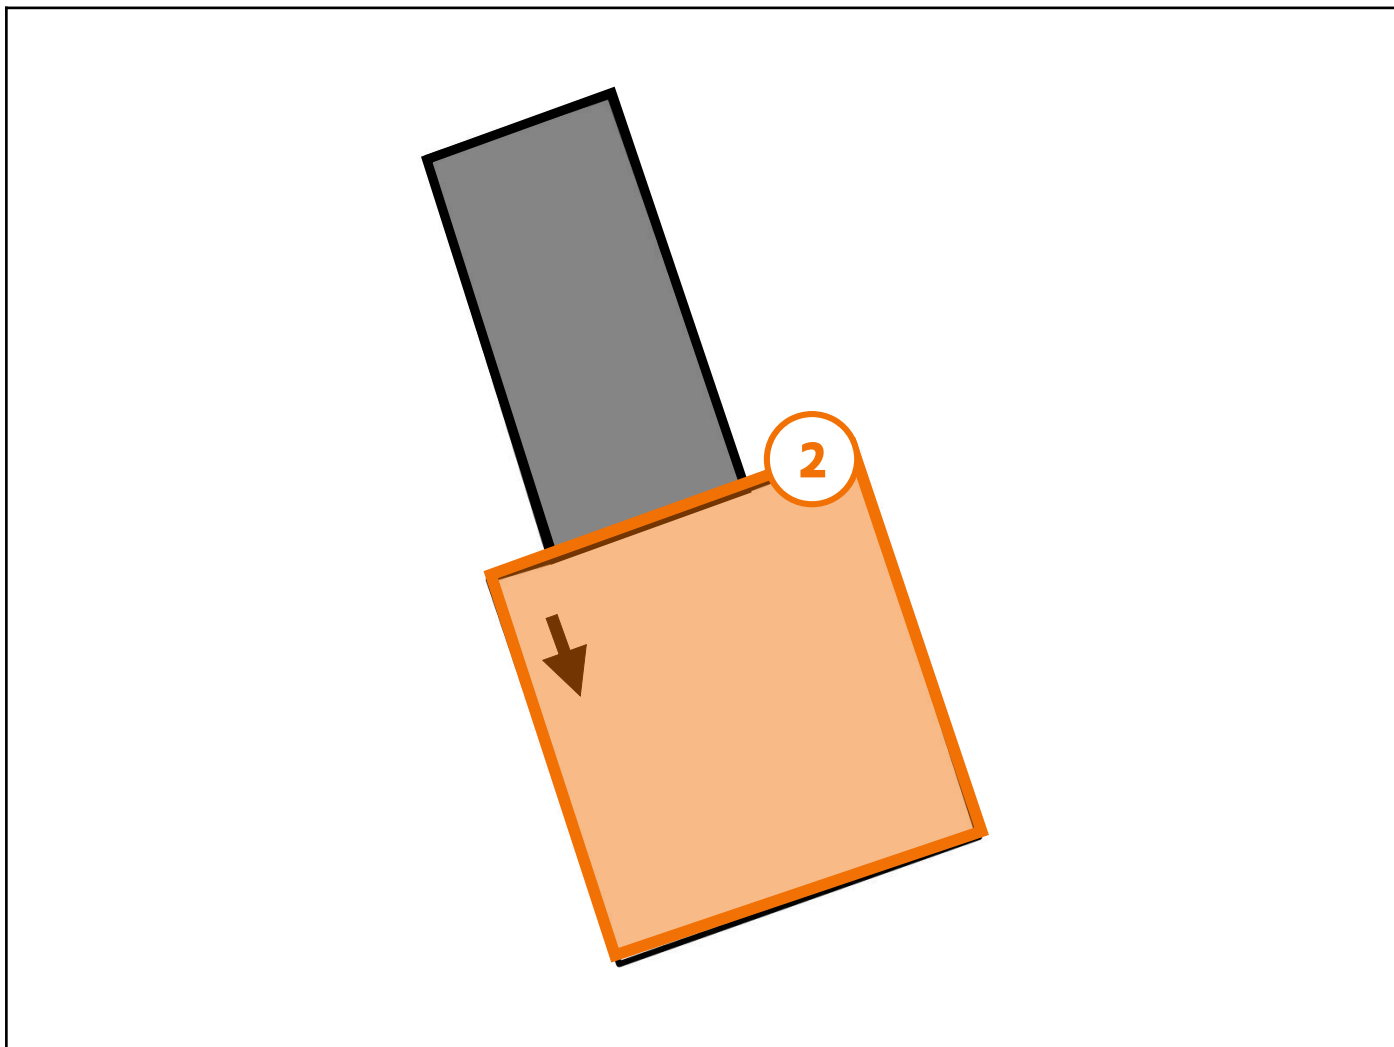
Plan 1.4: Zolder

Beschrijving	Type	Actie
2. leien dak	Asbestmateriaal	Verwijderen

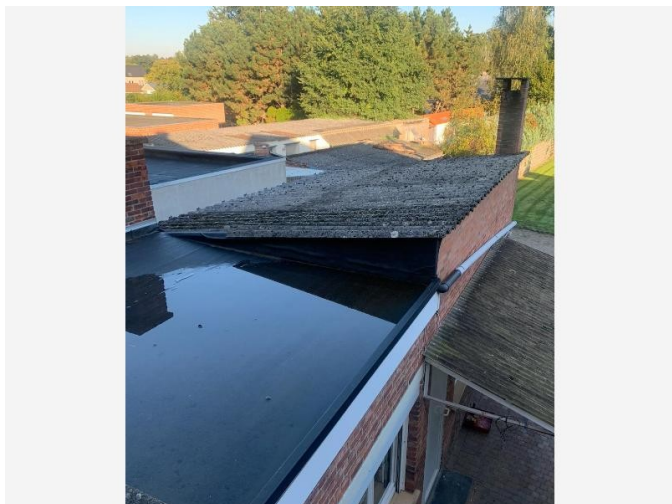
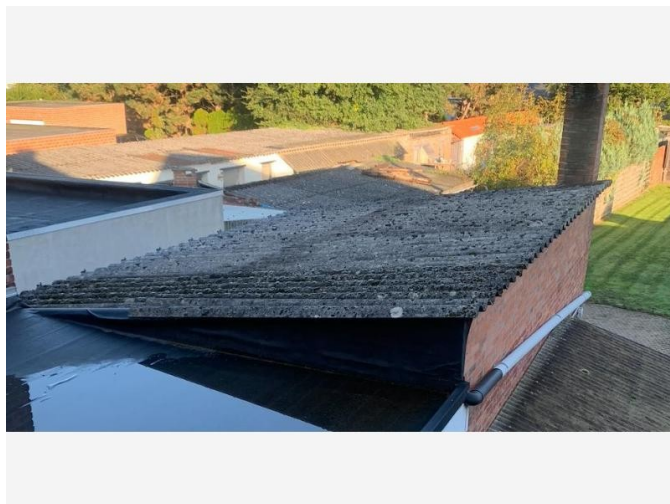
Eindbeoordeling materiaalrisico	Verhoogd materiaalrisico en/of verhoogde kans op vezelvrijgave
---------------------------------	--

Gebondenheid	Categorie 1: hechtgebonden in oorsprong
Asbestsoort (vezeltype)	Crocidoliet aanwezig
Asbestconcentratie	Laag (< 50%)
Afschermingsgraad van het gehele materiaal	Geheel of deels vrij aan de buitenlucht
Toestand van het materiaal	Matig beschadigd, matig verweerd

Beschrijving	golfplaten
Omgeving	Buiten
Primaire drager	Schuin dak
Asbestmateriaal	Dak- en gevelbekleding - Golfplaat
Bindmiddel van asbestmateriaal	Cement
Gebondenheid op basis van bindmiddel	Hecht
Hoeveelheid (oppervlakte - aantal)	<ul style="list-style-type: none">• 30,00 m² - 1 stuk
Totale oppervlakte	30,00 m ²
Eenvoudig bereikbaar	Ja
Bevestigingswijze	<ul style="list-style-type: none">• Geklemd• Geschroefd
Identificatiemethode	Vaststelling zonder monsternamen
Destructieve handeling voor identificatie	Nee

Verwijderen

- Zorg voor een veilig beheer. Vermijd het beschadigen van het asbestmateriaal. Controleer de toestand jaarlijks op wijzigingen.
- Zorg voor een veilig beheer en verwijder dit asbestmateriaal wanneer het bij werken eenvoudig bereikbaar wordt. Controleer de toestand jaarlijks op wijzigingen.
- Verwijder dit asbestmateriaal zo snel mogelijk. Volg de toestand goed op.

- Eenvoudige handelingen: mag via doe-het-zelf of door werknemer(s) met opleidingsattest eenvoudige handelingen
U mag deze toepassing zelf verwijderen, inachtneming van de nodige veiligheidsmaatregelen.

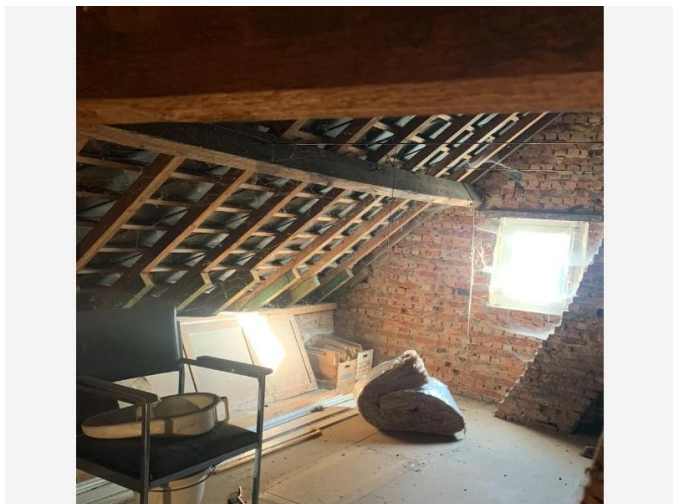
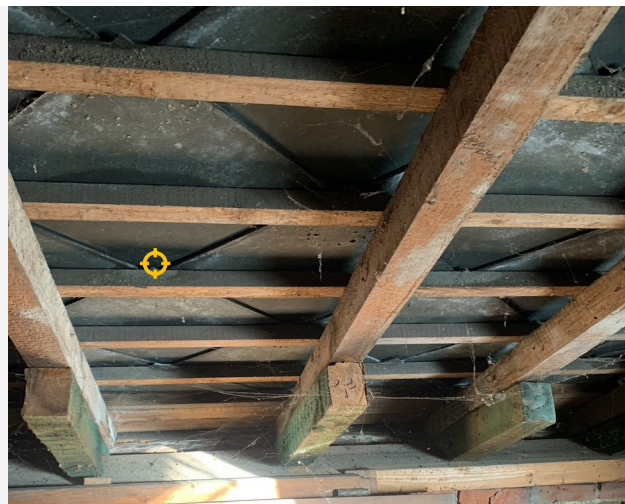
Eindbeoordeling materiaalrisico	Verhoogd materiaalrisico en/of verhoogde kans op vezelvrijgave
---------------------------------	--

Gebondenheid	Categorie 1: hechtgebonden in oorsprong
Asbestsoort (vezeltype)	Alleen chrysotiel
Asbestconcentratie	Laag (< 50%)
Afschermingsgraad van het gehele materiaal	Geheel of deels (ook) vrij aan de binnenlucht
Toestand van het materiaal	Matig beschadigd, matig verweerd

#	Type	Referentie	Resultaat
2.1	Puntmonster	M03	Chrysotiel

Beschrijving	leien dak
Omgeving	Grenst aan binnen- en buitenlucht
Primaire drager	Schuin dak
Asbestmateriaal	Dak- en gevelbekleding - Lei, shingle
Bindmiddel van asbestmateriaal	Cement
Gebondenheid op basis van bindmiddel	Hecht
Hoeveelheid (oppervlakte - aantal)	<ul style="list-style-type: none">• 80,00 m² - 1 stuk
Totale oppervlakte	80,00 m ²
Eenvoudig bereikbaar	Ja
Bevestigingswijze	<ul style="list-style-type: none">• Geklemd
Identificatiemethode	Vaststelling met monstername
Destructieve handeling voor identificatie	Nee

Verwijderen

- Zorg voor een veilig beheer. Vermijd het beschadigen van het asbestmateriaal. Controleer de toestand jaarlijks op wijzigingen.
- Zorg voor een veilig beheer en verwijder dit asbestmateriaal wanneer het bij werken eenvoudig bereikbaar wordt. Controleer de toestand jaarlijks op wijzigingen.
- Verwijder dit asbestmateriaal zo snel mogelijk. Volg de toestand goed op.

- Eenvoudige handelingen: mag via doe-het-zelf of door werknemer(s) met opleidingsattest eenvoudige handelingen
U mag deze toepassing zelf verwijderen, inachtneming van de nodige veiligheidsmaatregelen.

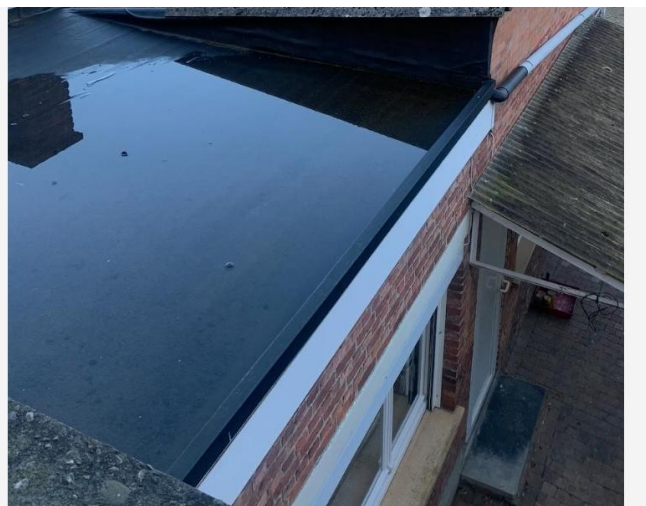
EPDM-roofing

Identificatiemethode	Vaststelling & expertise (niet-asbestverdacht)
Primaire drager	Plat dak

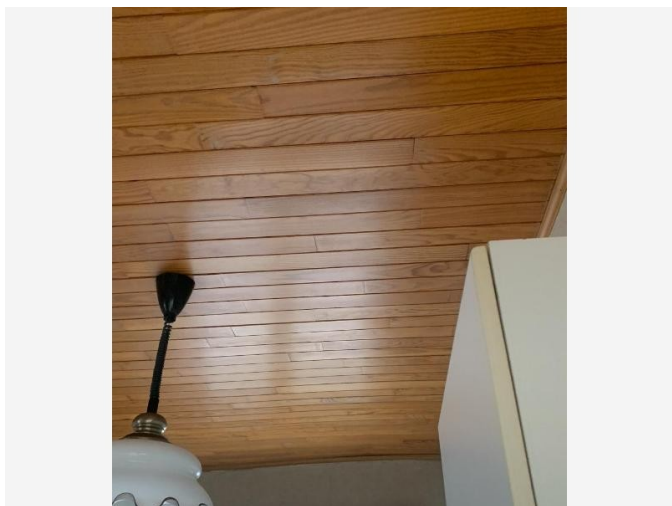
Vals plafond. Wat hierachter is, is niet inspecteerbaar (niet-destructief onderzoek).

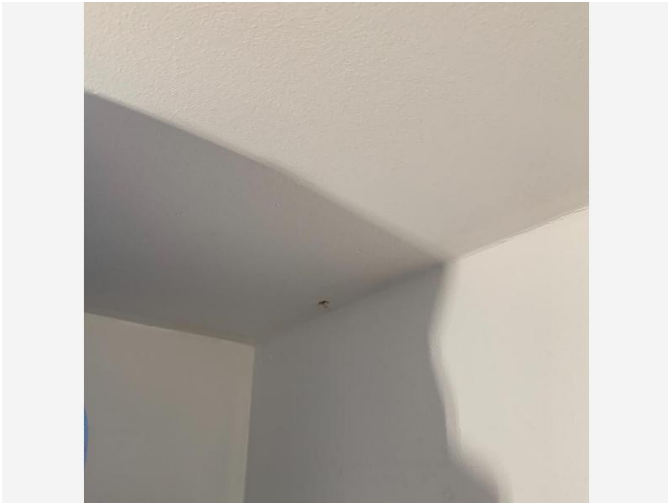
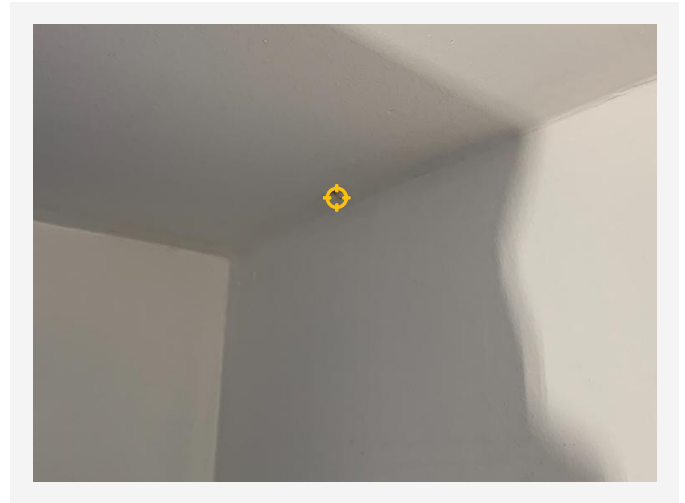
Fiche 6: Pleister plafond

Geen asbest

#	Type	Referentie	Resultaat
6.1	Mengmonster	M02	Geen asbest
