Asbestinventarisatetest

Ijzerenveld 111, 2860 Sint-Katelijne-Waver

Attestnummer : 20241019-000201.000

Uitgegeven op : 19.10.2024

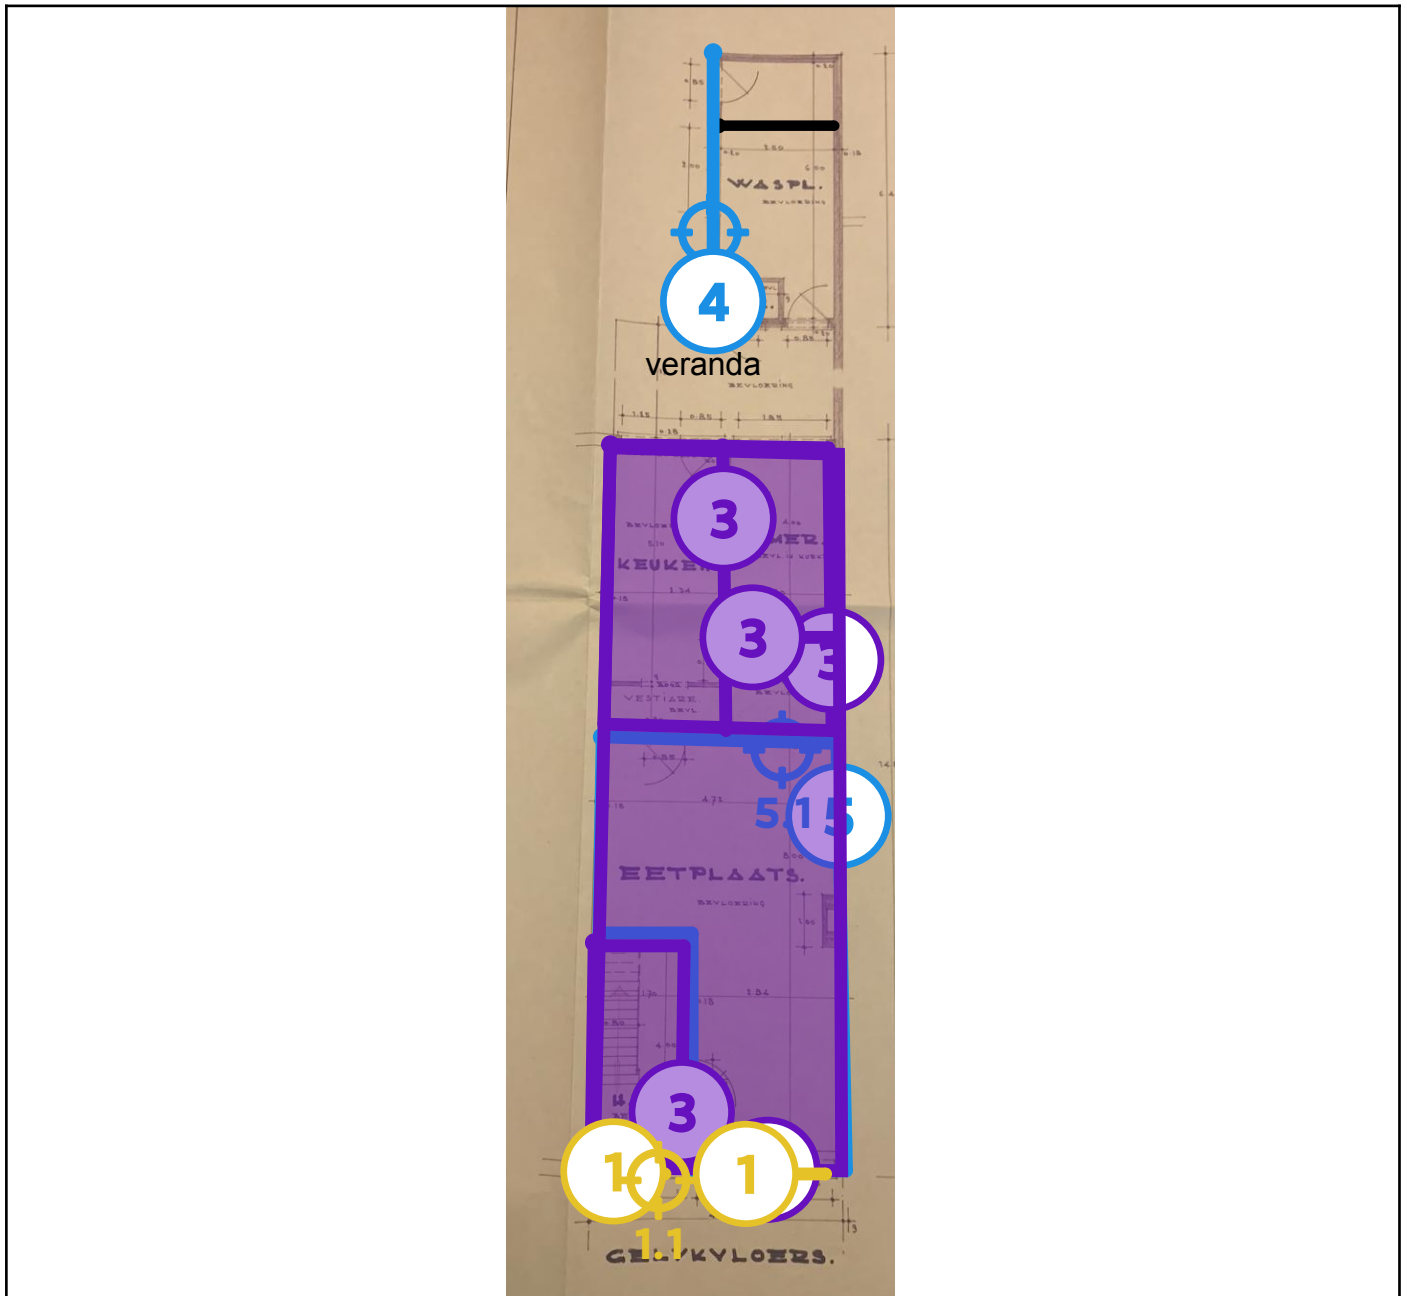
Plan 1.1: Gelijkvloers

Beschrijving	Type	Actie
1. mastiek	Asbestmateriaal	Zorgvuldig beheren
1.1 Code: M02	Puntmonster	-
2. vals plafond	Advies	-
3. valse muren	Advies	-

4. leien zijgevel	Geen asbest	-
4.1 Code: M05	Puntmonster	-
5. pleister muur	Geen asbest	-
5.1 Code: M01	Mengmonster	-

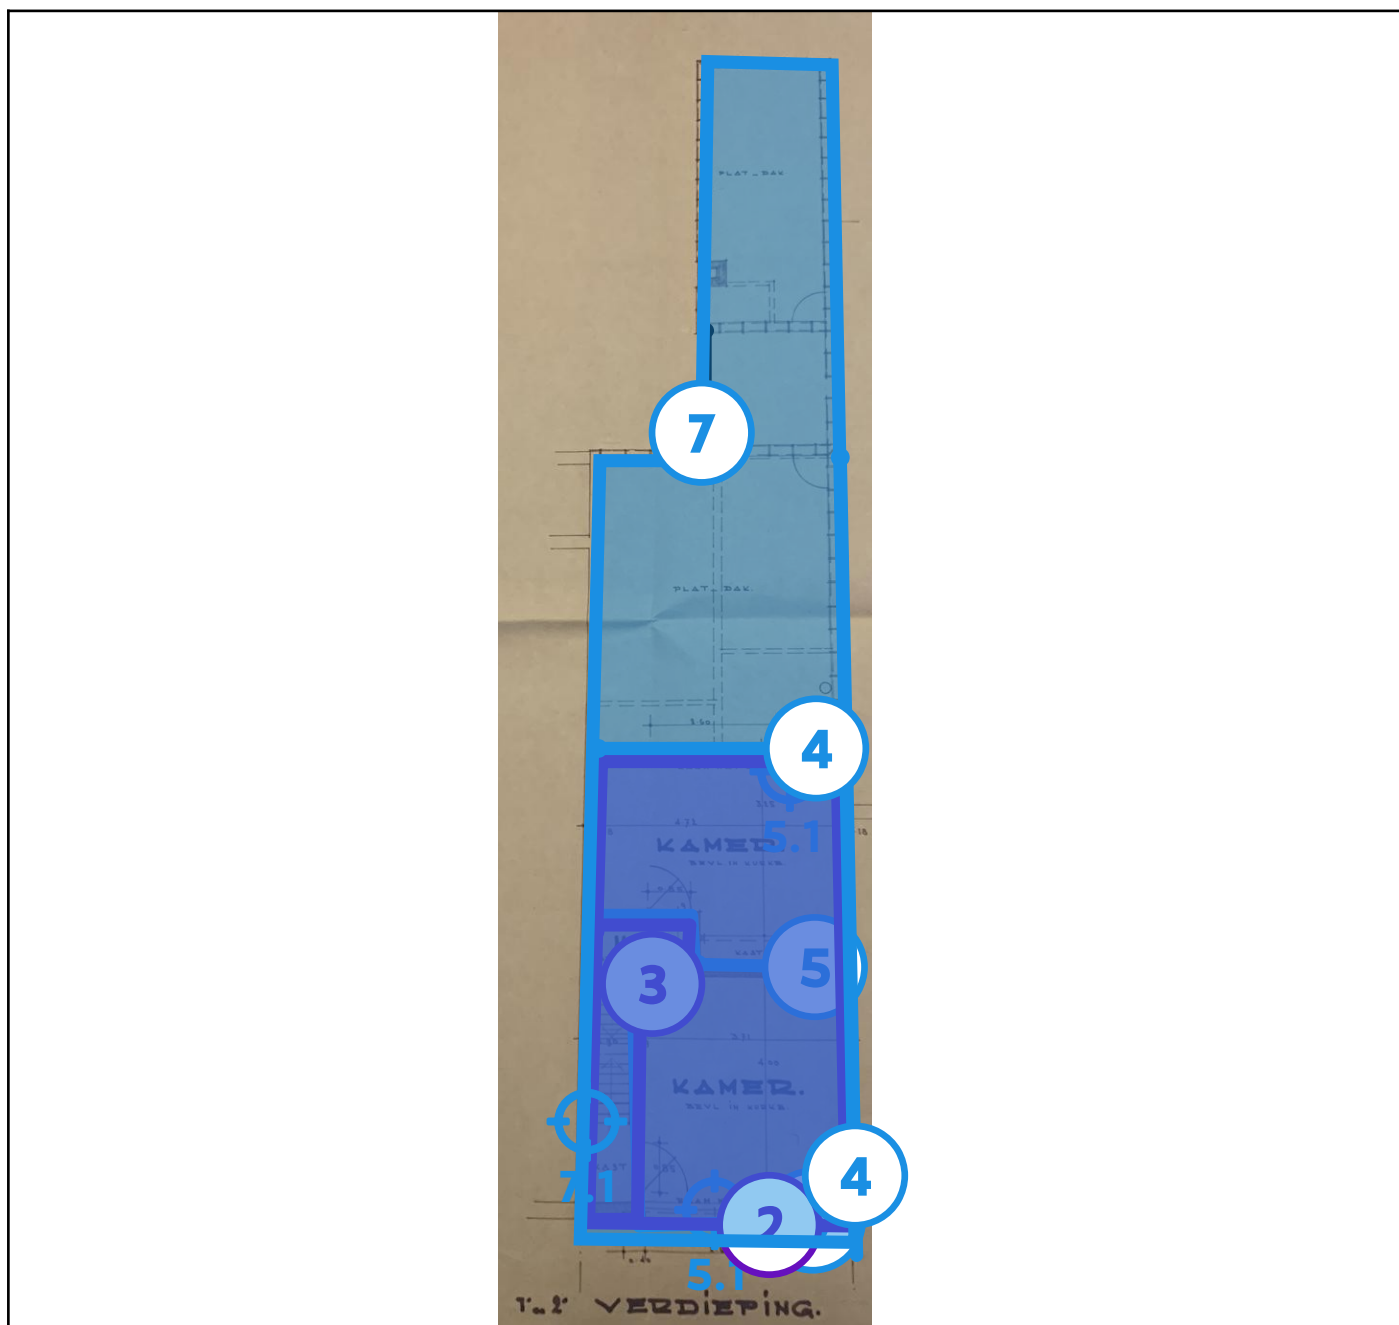
Plan 1.2: 1ste verdieping

Beschrijving	Type	Actie
2. vals plafond	Advies	-
3. valse muren	Advies	-
4. leien zijgevel	Geen asbest	-

5. pleister muur	Geen asbest	-
5.1 Code: M01	Mengmonster	-
7. roofing hoofdgebouw	Geen asbest	-
7.1 Code: M03	Puntmonster	-

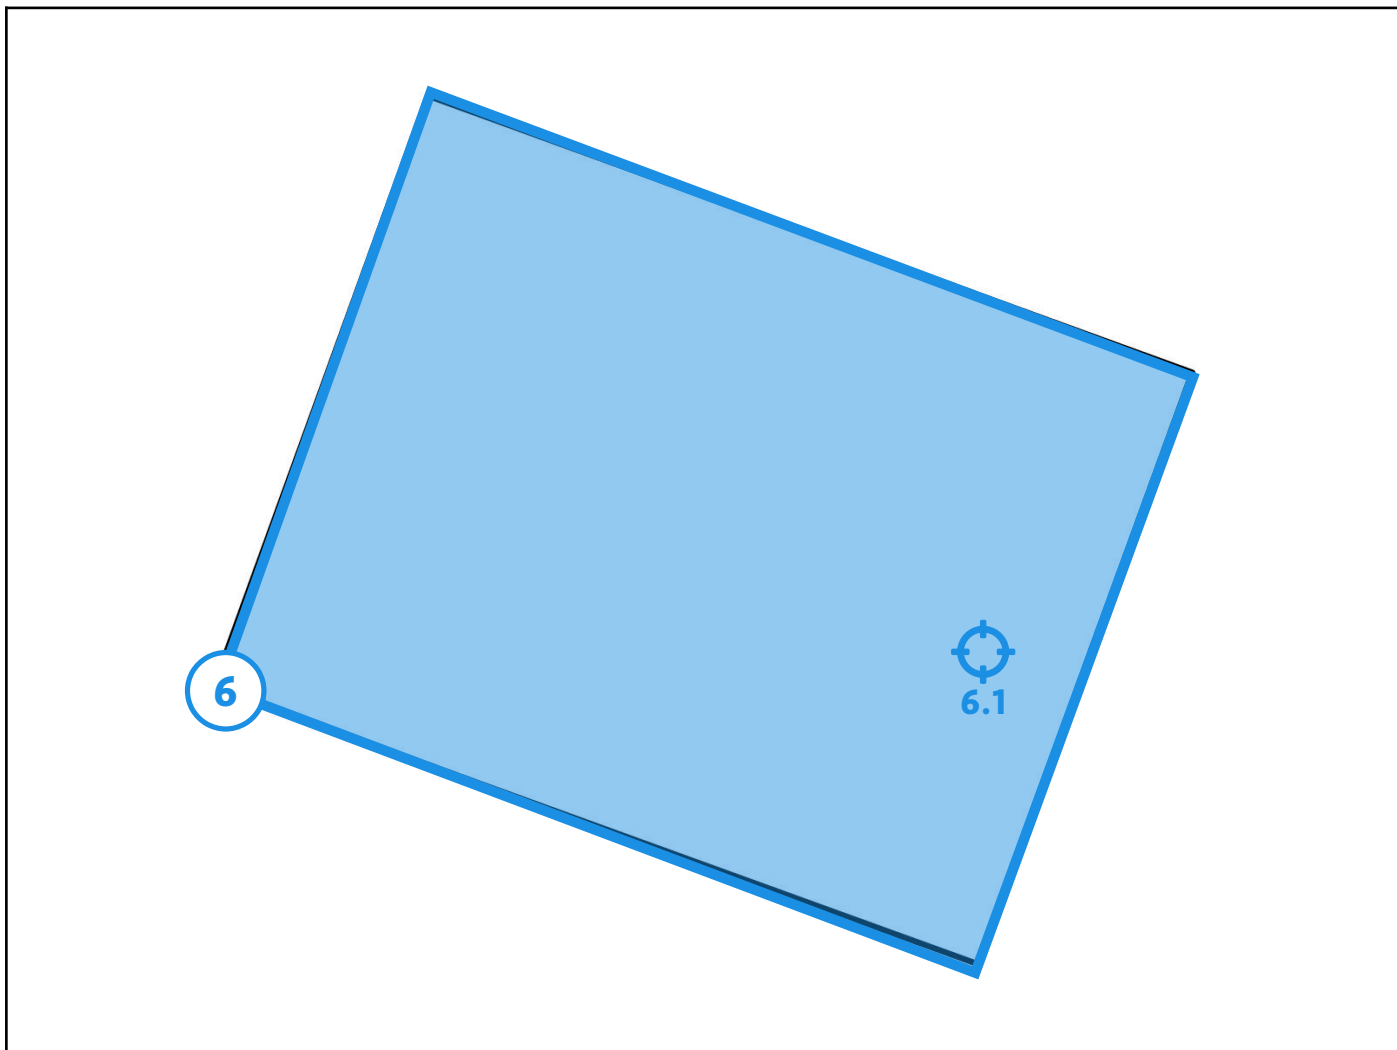
Plan 4.1: Garages plan

Beschrijving	Type	Actie
6. roofing garages	Geen asbest	-
6.1 Code: M04	Puntmonster	-

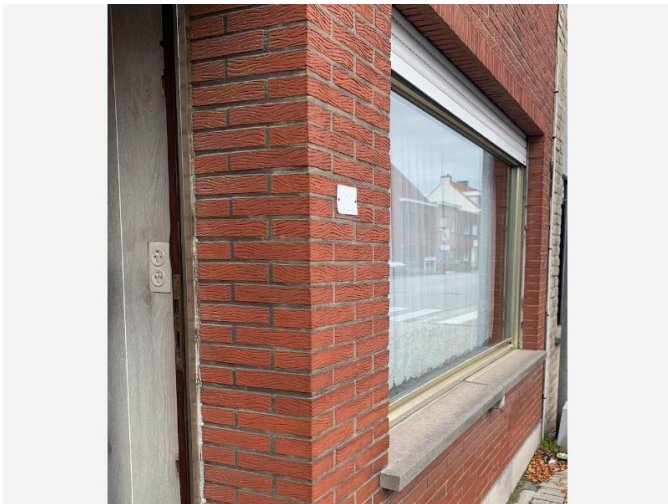
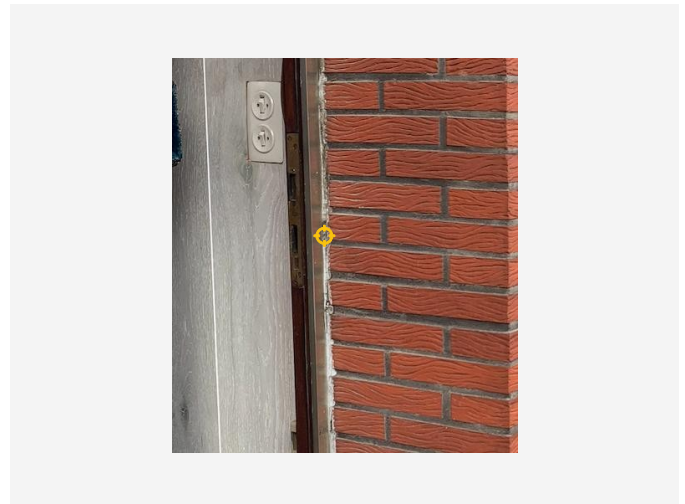
Conclusie

Actie

Het asbestmateriaal valt onder de mijlpaal van 2040.

Risicobeoordeling

Eindbeoordeling materiaalrisico	Laag materiaalrisico en/of verlaagde kans op vezelvrijgave
---------------------------------	--

Gebondenheid	Categorie 1: hechtgebonden in oorsprong
Asbestsoort (vezeltype)	Alleen chrysotiel
Asbestconcentratie	Laag (< 50%)
Afschermingsgraad van het gehele materiaal	Geheel of deels vrij aan de buitenlucht
Toestand van het materiaal	Licht beschadigd, licht verweerd. Intact calciumsilicaatmateriaal of categorie III 'gebondenheid'

#	Type	Referentie	Resultaat
1.1	Puntmonster	MO2	Chrysotiel

Beschrijving	mastiek
Omgeving	Buiten
Primaire drager	Wandopening verticaal (raam, deur, ...)
Asbestmateriaal	In-situ afwerkingslagen - Pasta, stopverf, voegsel, stopsel, vulsel, mastiek, katten, ...
Bindmiddel van asbestmateriaal	Kitten, mastiek, pasta
Gebondenheid op basis van bindmiddel	Hecht
Hoeveelheid (gewicht - aantal)	<ul style="list-style-type: none">• 5,00 kg - 1 stuk
Totaal gewicht	5,00 kg
Eenvoudig bereikbaar	Ja
Bevestigingswijze	<ul style="list-style-type: none">• Verlijmd, ingegoten, versmeerd
Identificatiemethode	Vaststelling met monstername
Destructieve handeling voor identificatie	Nee

Zorgvuldig beheren

- Zorg voor een veilig beheer. Vermijd het beschadigen van het asbestmateriaal. Controleer de toestand jaarlijks op wijzigingen.
- Zorg voor een veilig beheer en verwijder dit asbestmateriaal wanneer het bij werken eenvoudig bereikbaar wordt. Controleer de toestand jaarlijks op wijzigingen.

- Eenvoudige handelingen: mag via doe-het-zelf of door werknemer(s) met opleidingsattest eenvoudige handelingen
Uzelf goed beschermen. Of best laten uitvoeren door een werknemer met opleidingsattest eenvoudige handelingen.

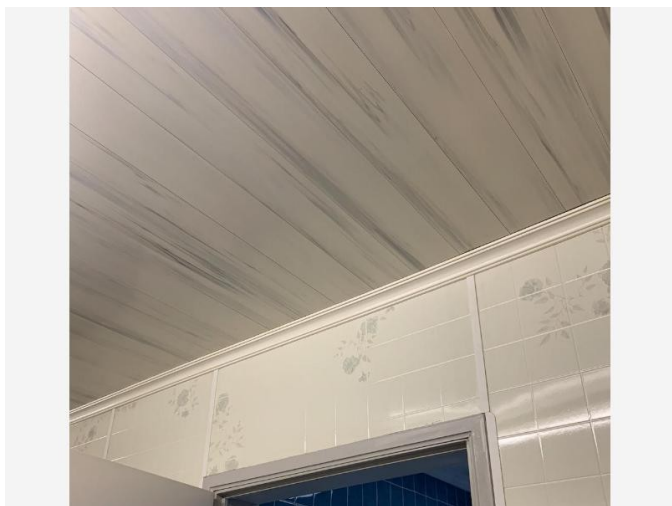
Vrije foto

vals plafond; gipsplaten of lamellen. Wat hierachter is, is niet inspecteerbaar. (niet-destructief onderzoek).

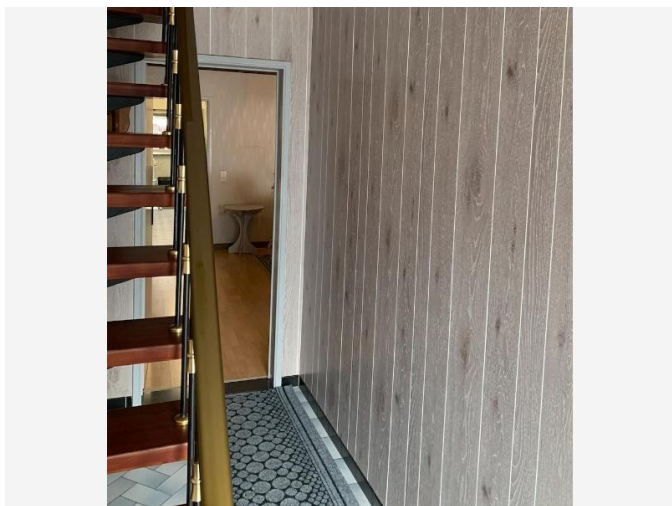
Vrije foto

valse muren: hetzij gipsplaten, lamellen of betegeld. Wat hierachter is, is niet inspecteerbaar. (niet-destructief onderzoek).

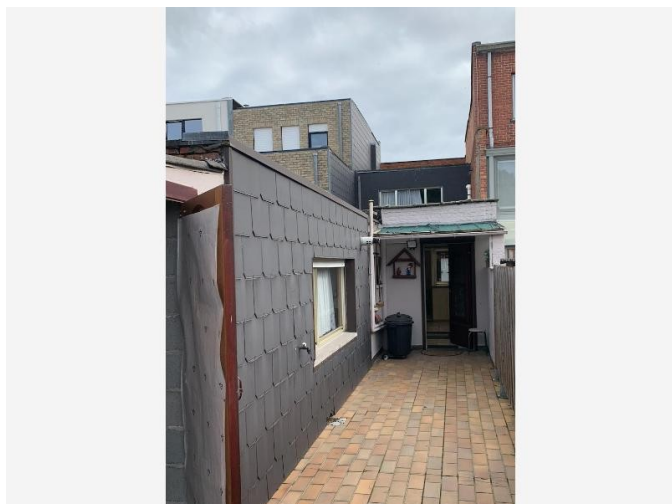
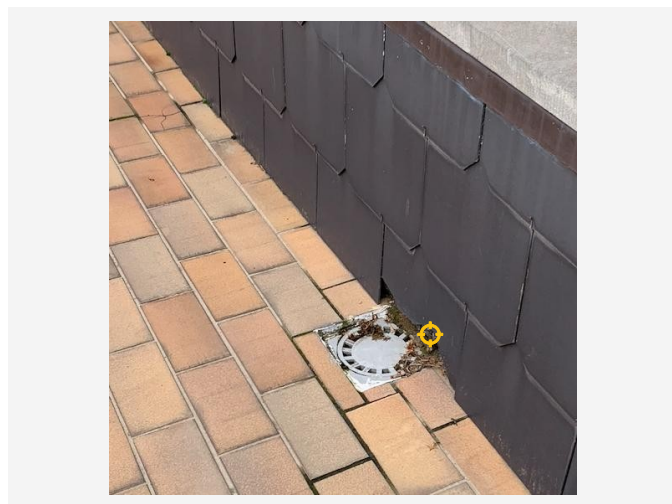
Fiche 4: leien zijgevel

Geen asbest

#	Type	Referentie	Resultaat
4.1	Puntmonster	M05	Geen asbest

Beschrijving	leien zijgevel
Omgeving	Buiten
Primaire drager	Wand buitenschil
Bindmiddel van materiaal	Cement
Gebondenheid op basis van bindmiddel	Hecht
Hoeveelheid (oppervlakte - aantal)	• 200,00 m ² - 1 stuk
Totale oppervlakte	200,00 m ²
Identificatiemethode	Vaststelling met monsternamen
Destructieve handeling voor identificatie	Nee

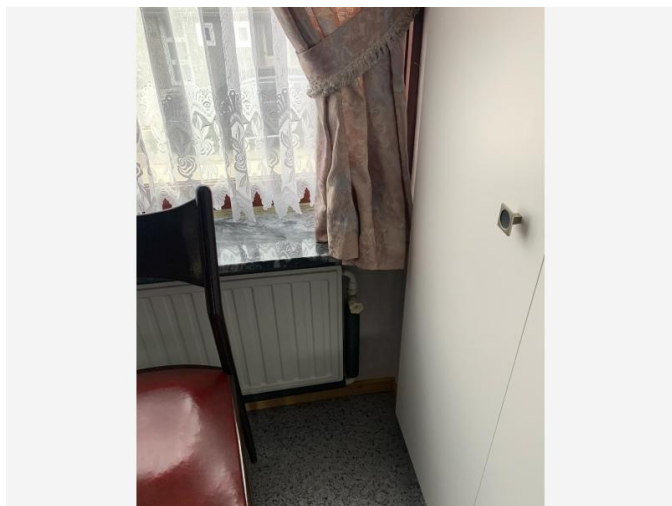
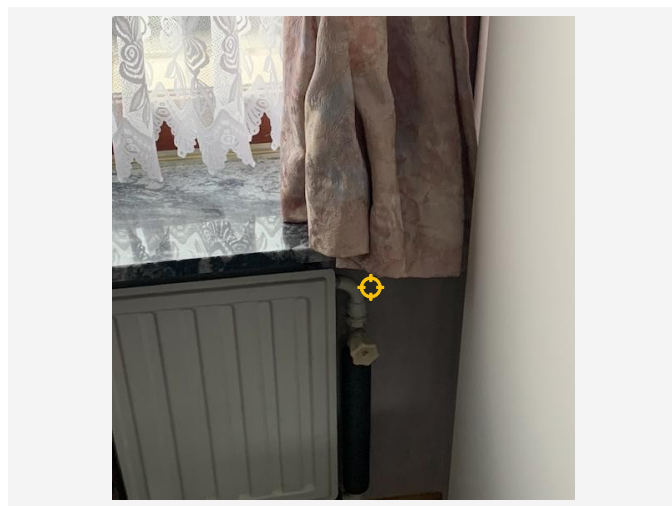
Geen asbest

#	Type	Referentie	Resultaat
5.1	Mengmonster	M01	Geen asbest

Beschrijving	pleister muur
Omgeving	Binnen
Primaire drager	Binnenwand
Bindmiddel van materiaal	Gips - kalk
Gebondenheid op basis van bindmiddel	Niet-hechtgebonden
Hoeveelheid (oppervlakte - dikte - aantal)	• 200,00 m ² - 2,00 cm - 1 stuk
Totaal volume	4,00 m ³
Identificatiemethode	Vaststelling met monsternamen
Destructieve handeling voor identificatie	Nee

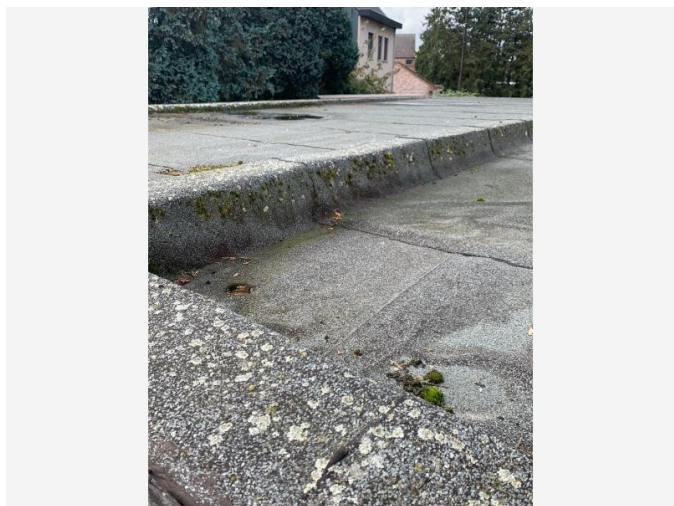
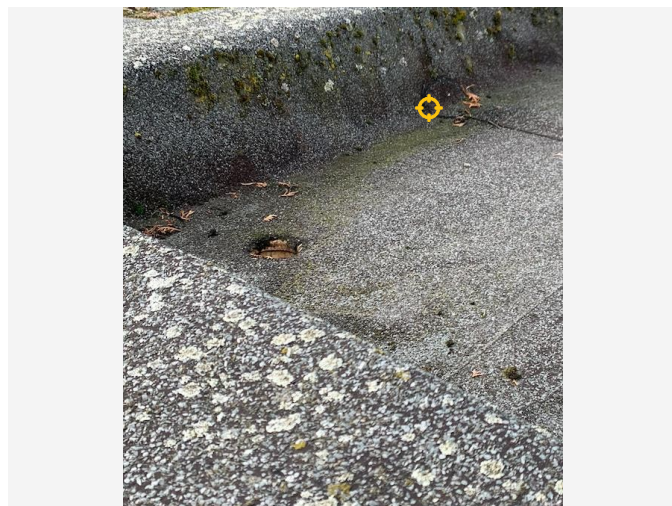
Fiche 6: roofing garages

Geen asbest

#	Type	Referentie	Resultaat
6.1	Puntmonster	M04	Geen asbest

Beschrijving	roofing garages
Omgeving	Buiten
Primaire drager	Plat dak
Bindmiddel van materiaal	Bitumen (roofing, teer, asfalt)
Gebondenheid op basis van bindmiddel	Hecht
Hoeveelheid (oppervlakte - aantal)	<ul style="list-style-type: none">• 40,00 m² - 1 stuk
Totale oppervlakte	40,00 m ²
Identificatiemethode	Vaststelling met monstername
Destructieve handeling voor identificatie	Nee

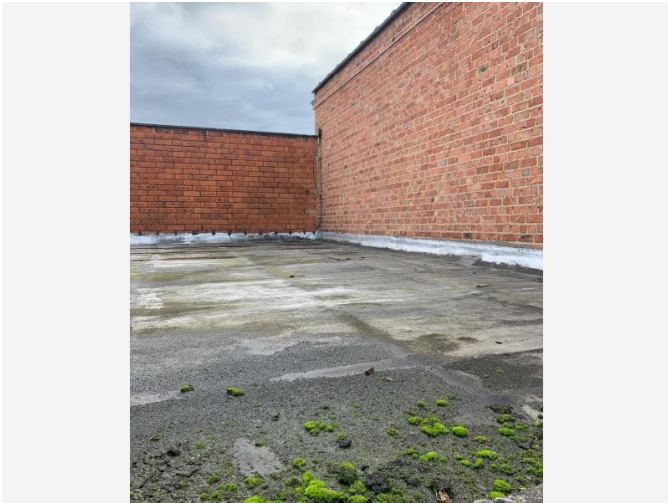
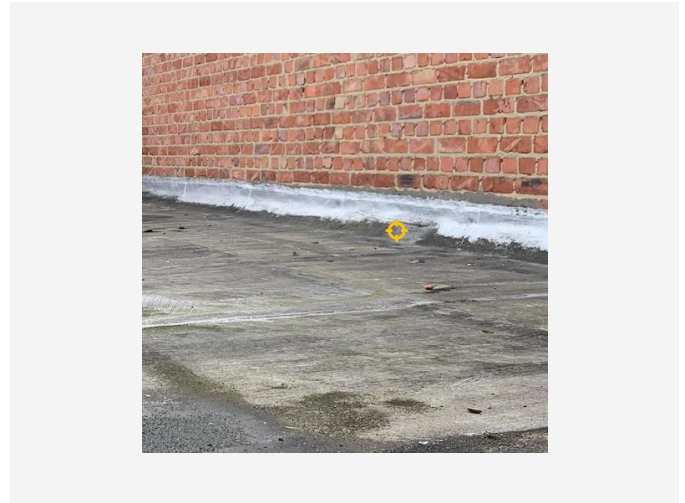
Fiche 7: roofing hoofdgebouw

Geen asbest

#	Type	Referentie	Resultaat
7.1	Puntmonster	M03	Geen asbest

Beschrijving	roofing hoofdgebouw
Omgeving	Buiten
Primaire drager	Plat dak
Bindmiddel van materiaal	Bitumen (roofing, teer, asfalt)
Gebondenheid op basis van bindmiddel	Hecht
Hoeveelheid (oppervlakte - aantal)	<ul style="list-style-type: none">• 150,00 m² - 1 stuk
Totale oppervlakte	150,00 m ²
Identificatiemethode	Vaststelling met monsternamen
Destructieve handeling voor identificatie	Nee
