Asbestinventarisatetest

Aarschotbaan 1, 2580 Putte

Attestnummer : 20240611-000415.000

Uitgegeven op : 11.06.2024

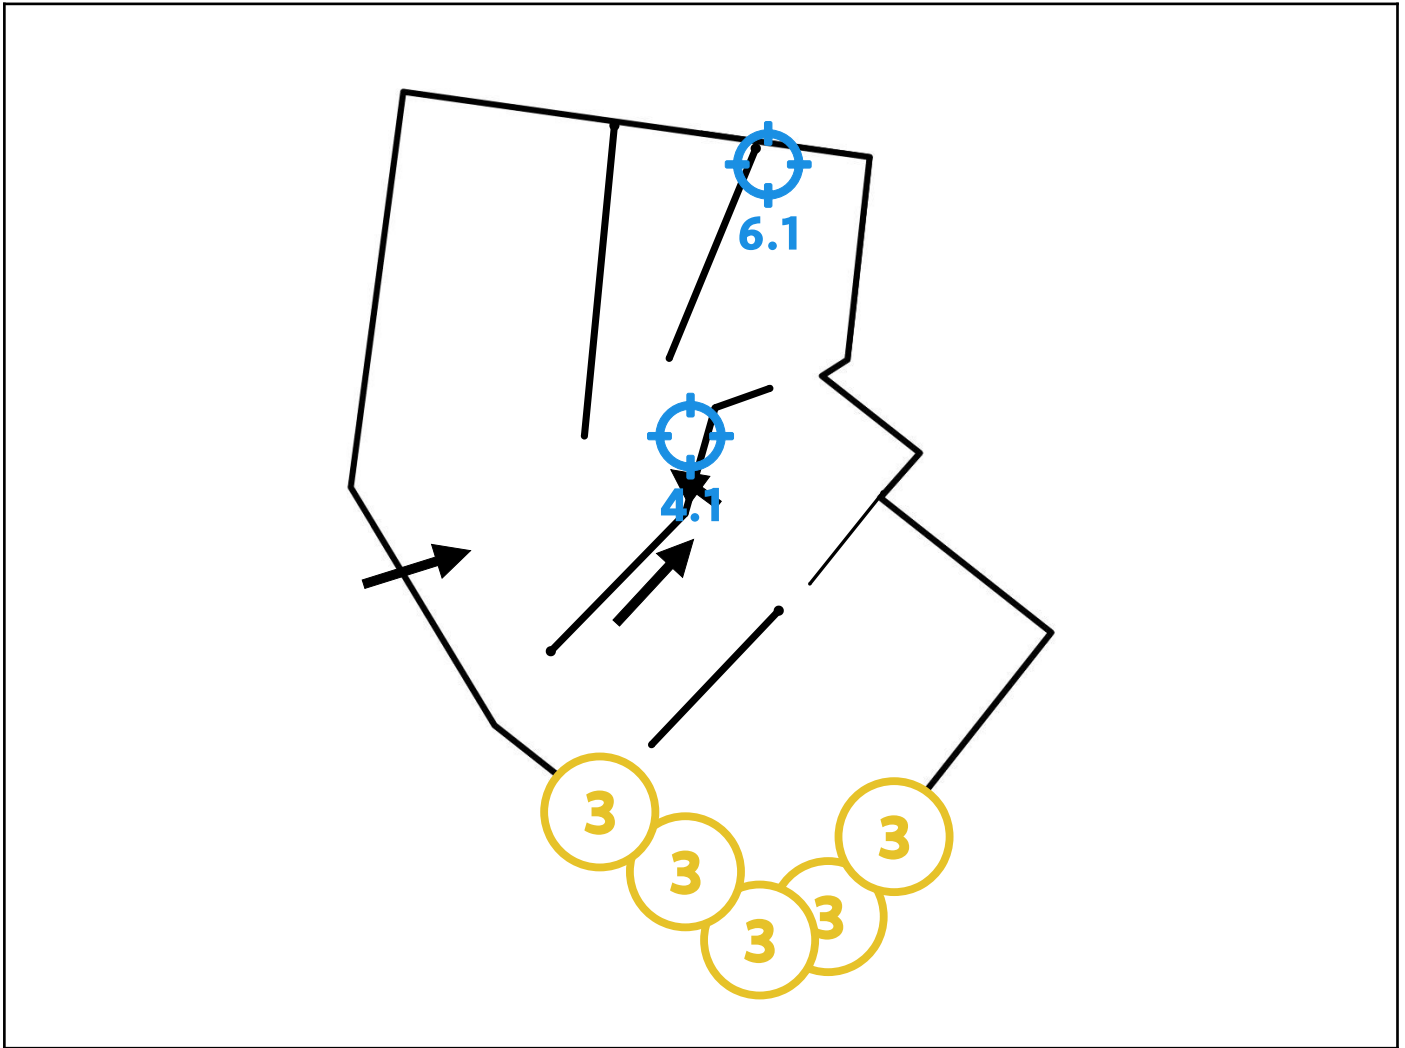
Plan 1.2: Gelijkvloers

Beschrijving	Type	Actie
3. glasal platen	Asbestmateriaal	Zorgvuldig beheren
4. pleister plafond	Geen asbest	-
4.1 Code: M02	Mengmonster	-
6. pleister muur	Geen asbest	-
6.1 Code: M01	Mengmonster	-

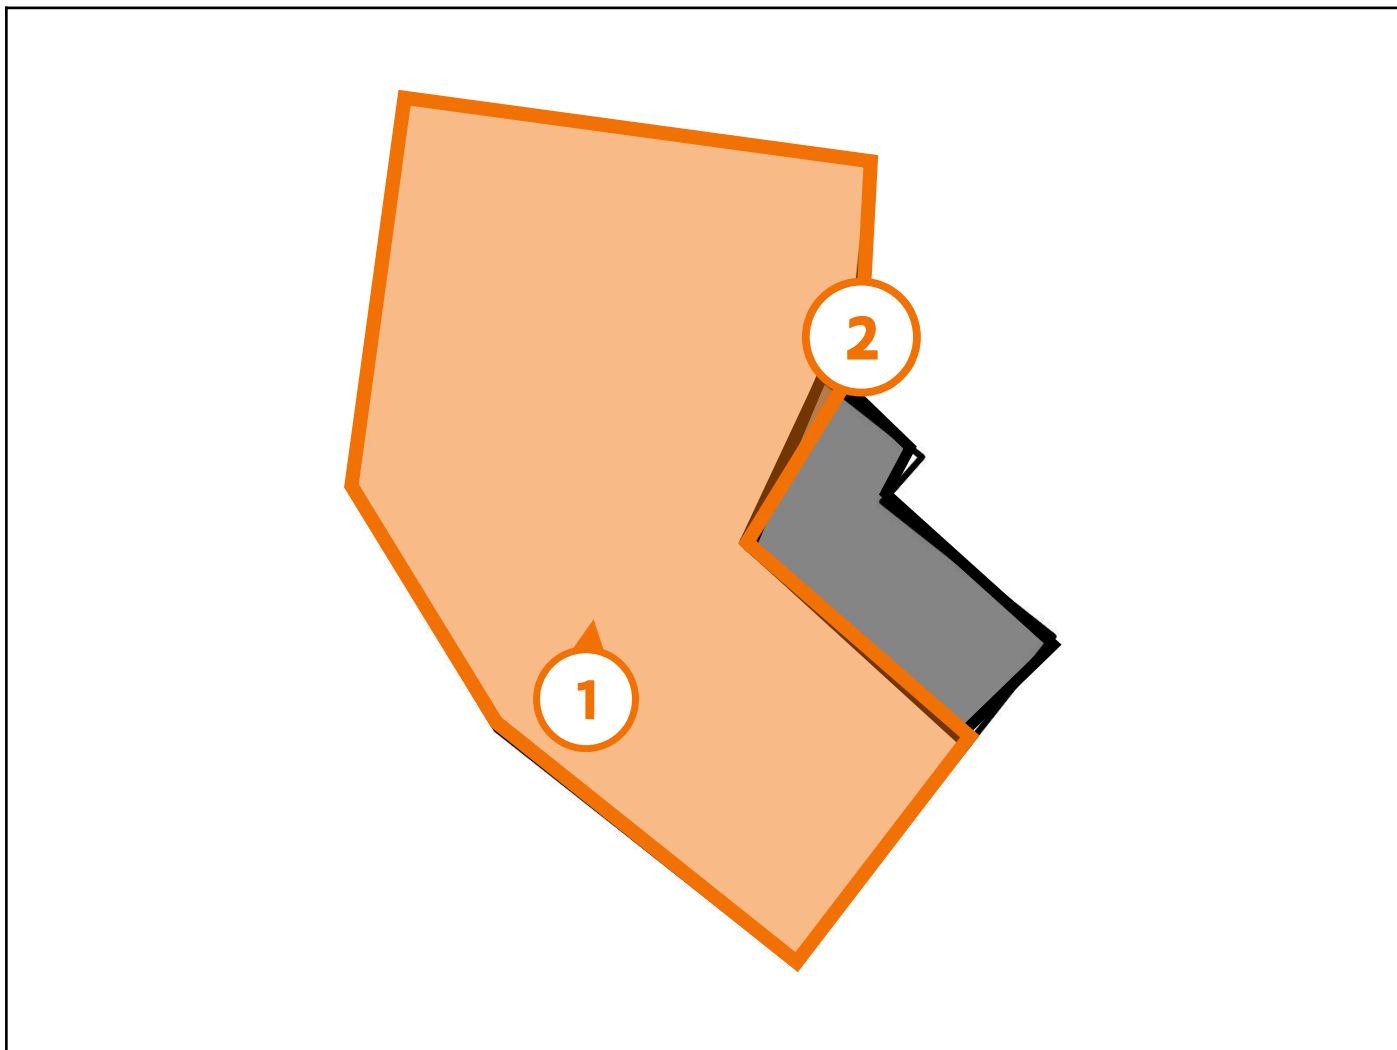
Plan 1.4: Zolder

Beschrijving	Type	Actie
1. schouwhoed	Asbestmateriaal	Verwijderen
2. leien dak	Asbestmateriaal	Verwijderen

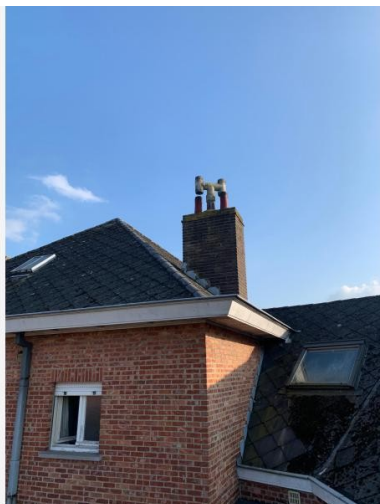
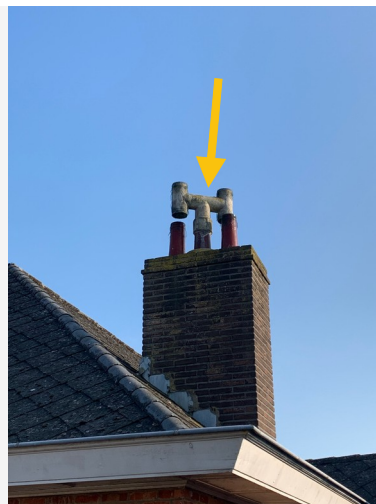
Het asbestmateriaal valt onder de mijlpaal van 2034.

Eindbeoordeling materiaalrisico	Verhoogd materiaalrisico en/of verhoogde kans op vezelvrijgave
---------------------------------	--

Gebondenheid	Categorie 1: hechtgebonden in oorsprong
Asbestsoort (vezeltype)	Crocidoliet aanwezig
Asbestconcentratie	Laag (< 50%)
Afschermingsgraad van het gehele materiaal	Geheel of deels vrij aan de buitenlucht
Toestand van het materiaal	Matig beschadigd, matig verweerd

Beschrijving	schouwhoed
Omgeving	Buiten
Primaire drager	HVAC infrastructuur en uitrusting
Asbestmateriaal	Schouwhoed, ventilatiekap (anti-windval)
Bindmiddel van asbestmateriaal	Cement
Gebondenheid op basis van bindmiddel	Hecht
Hoeveelheid (gewicht - aantal)	<ul style="list-style-type: none">• 10,00 kg - 1 stuk
Totaal gewicht	10,00 kg
Eenvoudig bereikbaar	Ja
Bevestigingswijze	<ul style="list-style-type: none">• Onbekend
Identificatiemethode	Vaststelling zonder monsternamen

Verwijderen

- Zorg voor een veilig beheer. Vermijd het beschadigen van het asbestmateriaal. Controleer de toestand jaarlijks op wijzigingen.
- Zorg voor een veilig beheer en verwijder dit asbestmateriaal wanneer het bij werken eenvoudig bereikbaar wordt. Controleer de toestand jaarlijks op wijzigingen.

- Eenvoudige handelingen: mag via doe-het-zelf of door werknemer(s) met opleidingsattest eenvoudige handelingen
U mag deze toepassing zelf verwijderen, inachtneming van de nodige veiligheidsmaatregelen.

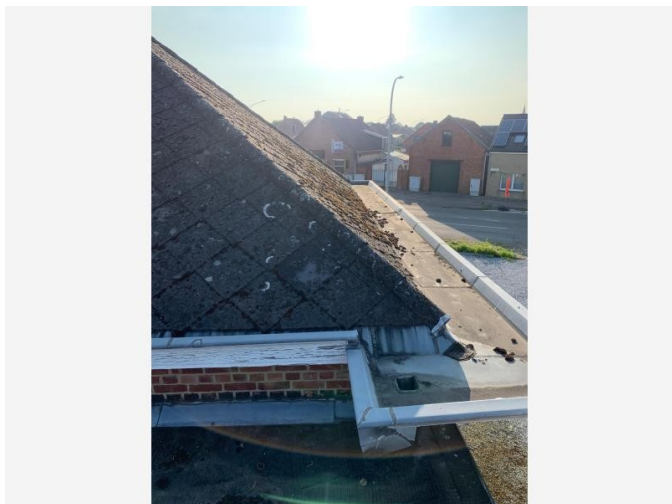
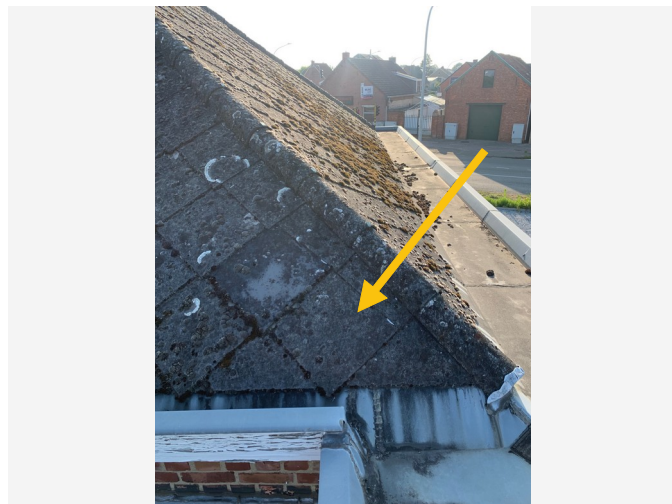
Het asbestmateriaal valt onder de mijlpaal van 2034.

Eindbeoordeling materiaalrisico	Verhoogd materiaalrisico en/of verhoogde kans op vezelvrijgave
---------------------------------	--

Gebondenheid	Categorie 1: hechtgebonden in oorsprong
Asbestsoort (vezeltype)	Alleen chrysotiel
Asbestconcentratie	Laag (< 50%)
Afschermingsgraad van het gehele materiaal	Geheel of deels (ook) vrij aan de binnenlucht
Toestand van het materiaal	Matig beschadigd, matig verweerd

Beschrijving	leien dak
Omgeving	Grenst aan binnen- en buitenlucht
Primaire drager	Schuin dak
Asbestmateriaal	Dak- en gevelbekleding - Lei, shingle
Bindmiddel van asbestmateriaal	Cement
Gebondenheid op basis van bindmiddel	Hecht
Hoeveelheid (oppervlakte - aantal)	<ul style="list-style-type: none">150,00 m² - 1 stuk
Totale oppervlakte	150,00 m ²
Eenvoudig bereikbaar	Ja
Bevestigingswijze	<ul style="list-style-type: none">Geklemd

Verwijderen

- Zorg voor een veilig beheer. Vermijd het beschadigen van het asbestmateriaal. Controleer de toestand jaarlijks op wijzigingen.
- Zorg voor een veilig beheer en verwijder dit asbestmateriaal wanneer het bij werken eenvoudig bereikbaar wordt. Controleer de toestand jaarlijks op wijzigingen.
- Verwijder dit asbestmateriaal zo snel mogelijk. Volg de toestand goed op.

- Eenvoudige handelingen: enkel door erkend asbestverwijderaar
Gelet op de staat van de leien, is het sterk aangeraden om de leien te laten verwijderen door een erkend asbestverwijderaar.

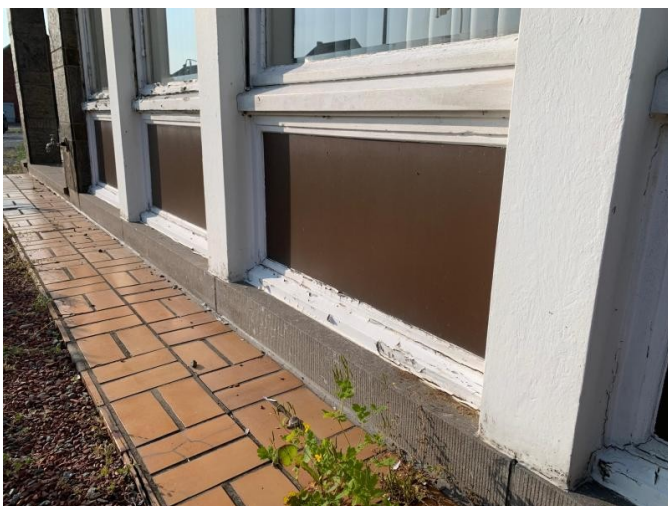
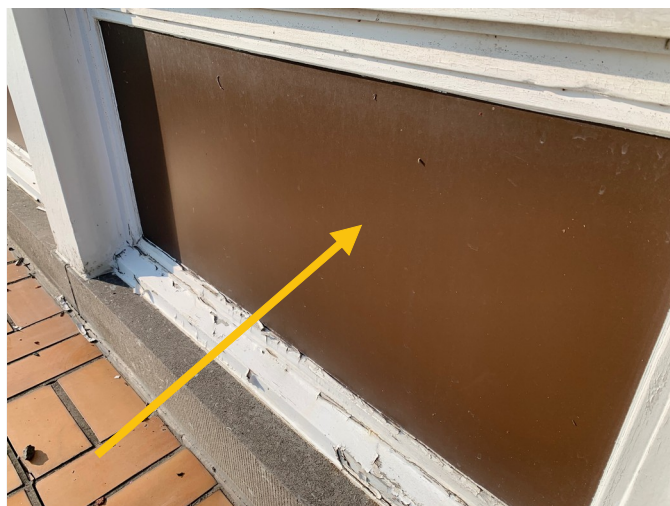
Het asbestmateriaal valt onder de mijlpaal van 2040.

Eindbeoordeling materiaalrisico	Laag materiaalrisico en/of verlaagde kans op vezelvrijgave
---------------------------------	--

Gebondenheid	Categorie 1: hechtgebonden in oorsprong
Asbestsoort (vezeltype)	Alleen chrysotiel
Asbestconcentratie	Laag (< 50%)
Afschermingsgraad van het gehele materiaal	Geheel of deels vrij aan de buitenlucht
Toestand van het materiaal	Licht beschadigd, licht verweerd. Intact materiaal type Pical – asbestboard of categorie III 'gebondenheid'

Beschrijving	glasal platen
Omgeving	Buiten
Primaire drager	Wand buitenschil
Asbestmateriaal	Plaat, paneel, tablet - Geëmailleerd, type Glasal
Bindmiddel van asbestmateriaal	Cement
Gebondenheid op basis van bindmiddel	Hecht
Hoeveelheid (oppervlakte - dikte - aantal)	• 1,00 m ² - 1,00 cm - 6 stuks
Totaal volume	0,06 m ³
Eenvoudig bereikbaar	Ja
Bevestigingswijze	• Geklemd
Identificatiemethode	Vaststelling zonder monstername

Zorgvuldig beheren

- Zorg voor een veilig beheer. Vermijd het beschadigen van het asbestmateriaal. Controleer de toestand jaarlijks op wijzigingen.
- Zorg voor een veilig beheer en verwijder dit asbestmateriaal wanneer het bij werken eenvoudig bereikbaar wordt. Controleer de toestand jaarlijks op wijzigingen.

- Eenvoudige handelingen: enkel door erkend asbestverwijderaar
Omwille de plaats lijkt het mij sterk aangewezen om het te laten verwijderen door een erkend asbestverwijderaar.

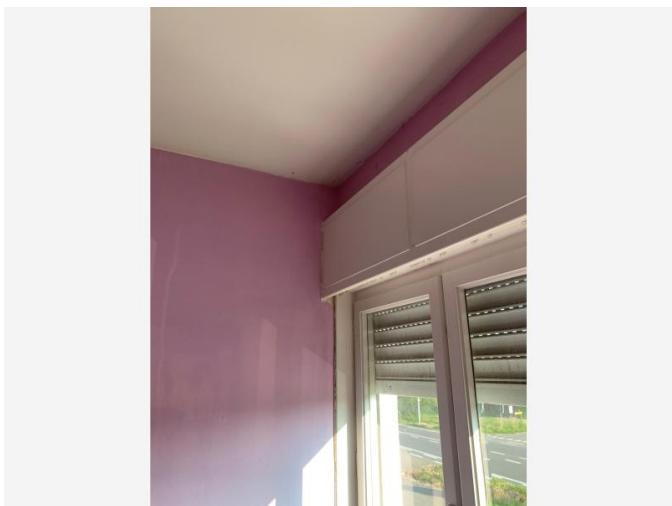
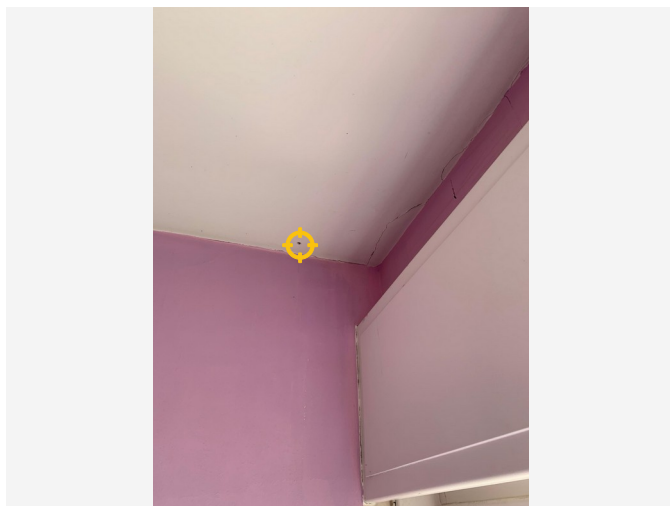
Fiche 4: pleister plafond

Geen asbest

#	Type	Referentie	Resultaat
4.1	Mengmonster	M02	Geen asbest

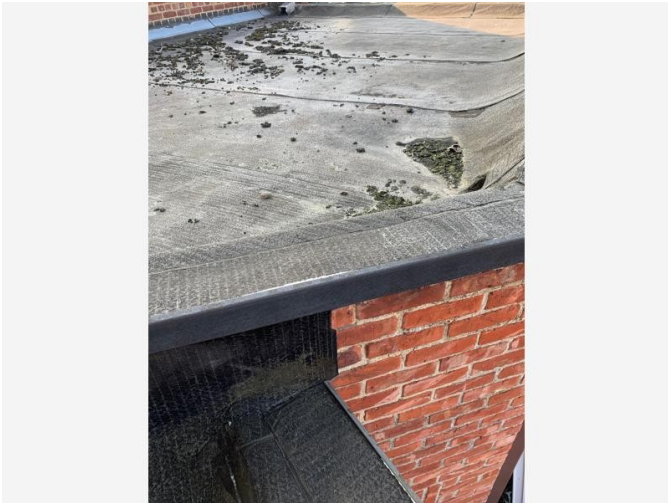
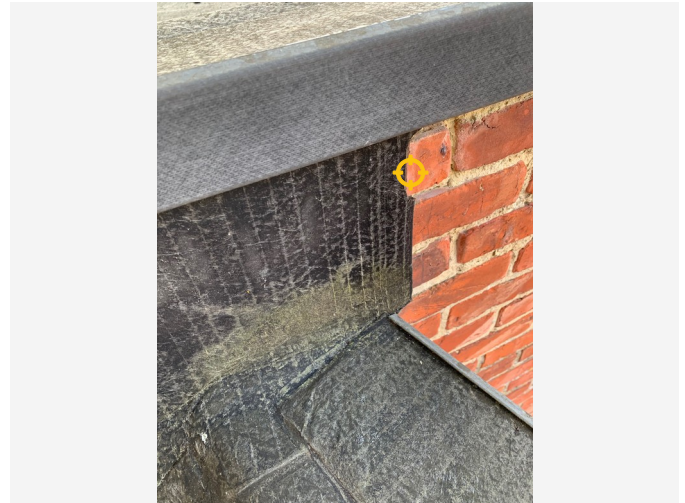
Fiche 5: roofing

Geen asbest

#	Type	Referentie	Resultaat
5.1	Puntmonster	M03	Geen asbest

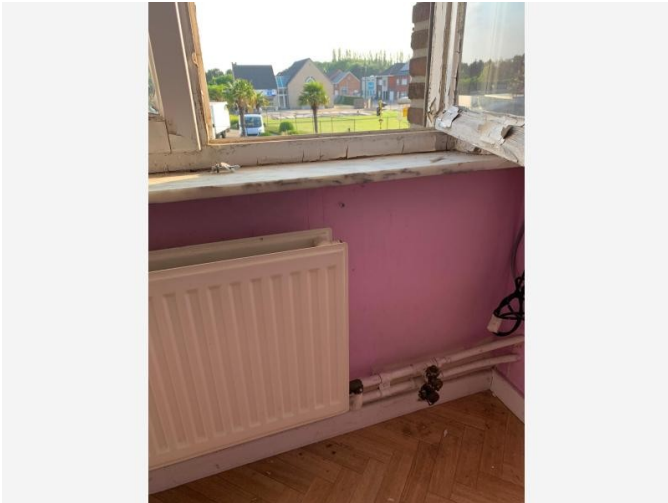
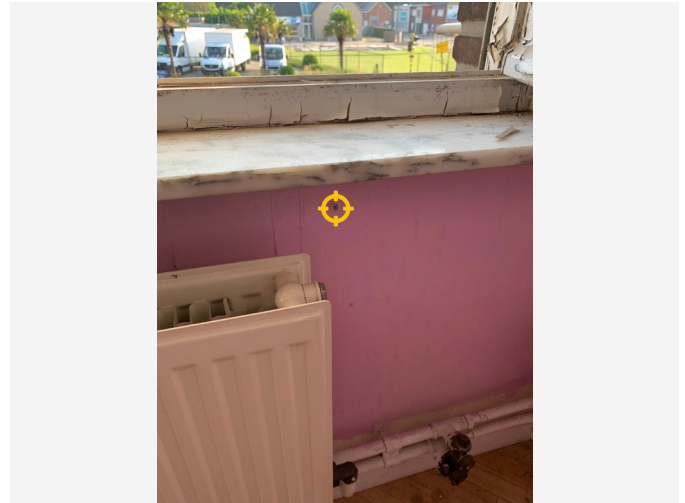
Geen asbest

#	Type	Referentie	Resultaat
6.1	Mengmonster	M01	Geen asbest
