Asbestinventarisatetest

Eksterstraat 2D, 2580 Putte

Attestnummer : 20241104-000257.001

Uitgegeven op : 13.11.2024

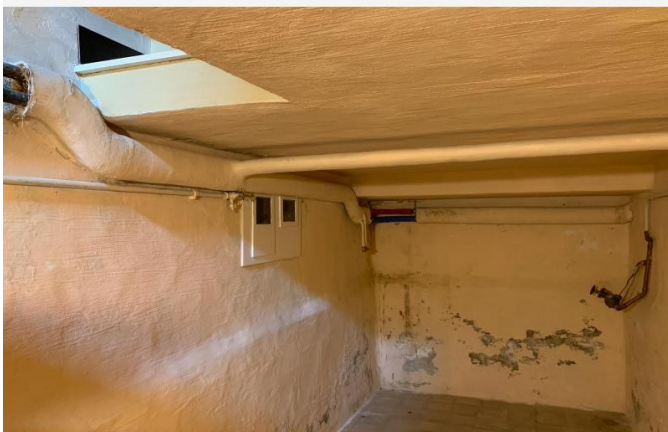
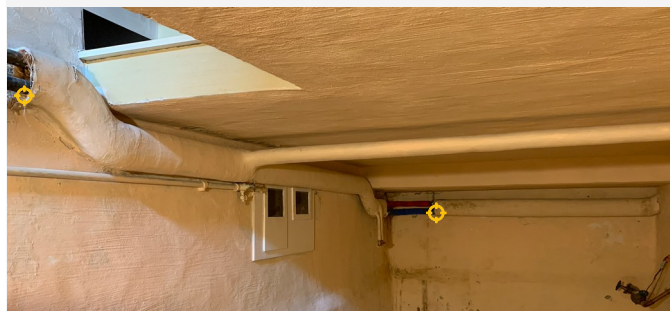
Het asbestmateriaal valt onder de mijlpaal van 2034.

Verwijderen

Eindbeoordeling materiaalrisico	Verhoogd materiaalrisico en/of verhoogde kans op vezelvrijgave
---------------------------------	--

Gebondenheid	Categorie 2: niet-hechtgebonden met matrix
Asbestsoort (vezeltype)	Amfibool aanwezig, uitgezonderd crocidoliet
Asbestconcentratie	Hoog ($\geq 50\%$)
Afschermingsgraad van het gehele materiaal	Geheel of deels (ook) vrij aan de binnenlucht
Toestand van het materiaal	Licht beschadigd, licht verweerd. Intact calciumsilicaatmateriaal of categorie III 'gebondenheid'

#	Type	Referentie	Resultaat
1.1	Mengmonster	M08	Amosiet

Beschrijving	leidingisolatie kelder
Omgeving	Binnen
Primaire drager	HVAC infrastructuur en uitrusting
Asbestmateriaal	In-situ afwerkingslagen - Thermische isolatie
Bindmiddel van asbestmateriaal	Gips - kalk
Gebondenheid op basis van bindmiddel	Niet-hechtgebonden
Hoeveelheid (lengte - omtrek - dikte - aantal)	<ul style="list-style-type: none">• 10,00 m - 50,00 cm - 3,00 cm - 1 stuk
Totaal volume	0,15 m ³
Eenvoudig bereikbaar	Ja
Bevestigingswijze	<ul style="list-style-type: none">• Verlijmd, ingegoten, versmeerd
Identificatiemethode	Vaststelling met monsternamen
Destructieve handeling voor identificatie	Nee

- Zorg voor een veilig beheer. Vermijd het beschadigen van het asbestmateriaal. Controleer de toestand jaarlijks op wijzigingen.
- Zorg voor een veilig beheer en verwijder dit asbestmateriaal wanneer het bij werken eenvoudig bereikbaar wordt. Controleer de toestand jaarlijks op wijzigingen.
- Verwijder dit asbestmateriaal zo snel mogelijk. Volg de toestand goed op.

- Hermetische zone (erkend asbestverwijderaer) losgebonden asbest. Enkel mogelijk in hermetische zone door erkend asbestverwijderaer.

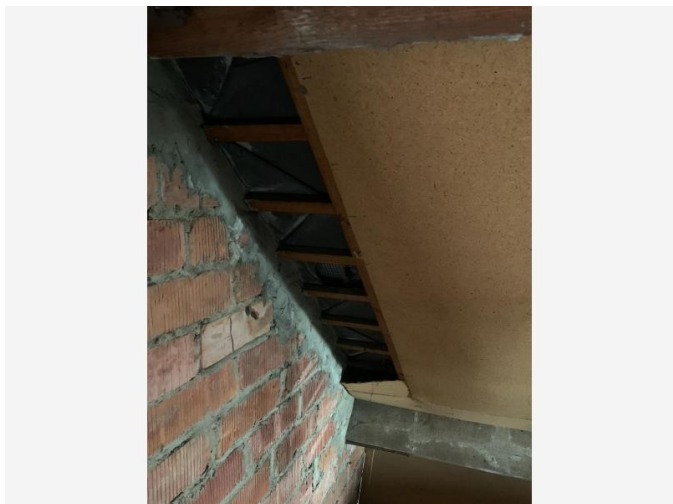
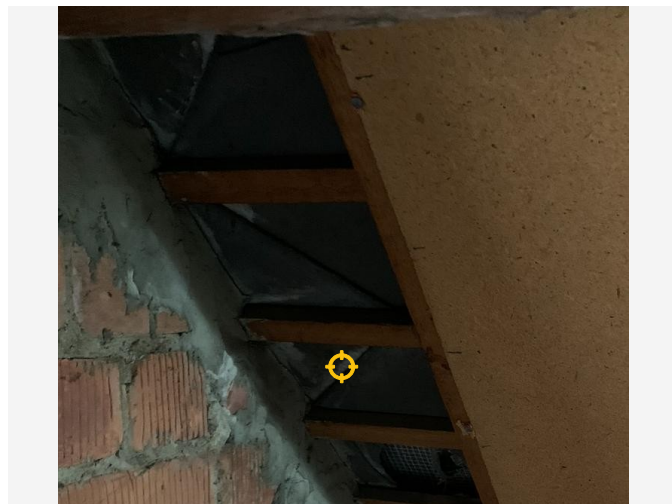
Het asbestmateriaal valt onder de mijlpaal van 2034.

Verwijderen

Eindbeoordeling materiaalrisico	Laag materiaalrisico en/of verlaagde kans op vezelvrijgave
---------------------------------	--

Gebondenheid	Categorie 1: hechtgebonden in oorsprong
Asbestsoort (vezeltype)	Alleen chrysotiel
Asbestconcentratie	Laag (< 50%)
Afschermingsgraad van het gehele materiaal	Geheel of deels (ook) vrij aan de binnenlucht
Toestand van het materiaal	Licht beschadigd, licht verweerd. Intact calciumsilicaatmateriaal of categorie III 'gebondenheid'

#	Type	Referentie	Resultaat
2.1	Puntmonster	M01	Chrysotiel

Beschrijving	leien onderdak
Omgeving	Grenst aan binnen- en buitenlucht
Primaire drager	Schuin dak
Asbestmateriaal	Dak- en gevelbekleding - Lei, shingle
Bindmiddel van asbestmateriaal	Cement
Gebondenheid op basis van bindmiddel	Hecht
Hoeveelheid (oppervlakte - aantal)	<ul style="list-style-type: none">• 150,00 m² - 1 stuk
Totale oppervlakte	150,00 m ²
Eenvoudig bereikbaar	Ja
Bevestigingswijze	<ul style="list-style-type: none">• Geklemd
Identificatiemethode	Vaststelling met monstername
Destructieve handeling voor identificatie	Nee

- Zorg voor een veilig beheer. Vermijd het beschadigen van het asbestmateriaal. Controleer de toestand jaarlijks op wijzigingen.
- Zorg voor een veilig beheer en verwijder dit asbestmateriaal wanneer het bij werken eenvoudig bereikbaar wordt. Controleer de toestand jaarlijks op wijzigingen.

- Eenvoudige handelingen: mag via doe-het-zelf of door werknemer(s) met opleidingsattest eenvoudige handelingen
U mag deze toepassing zelf verwijderen, inachtneming van de nodige veiligheidsmaatregelen. Niet breken.

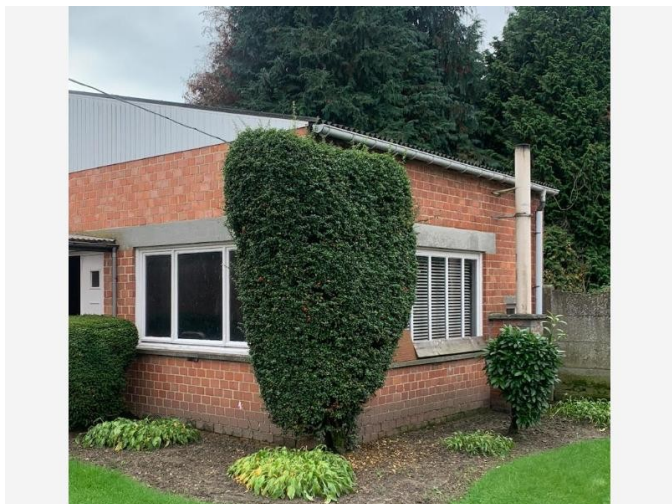
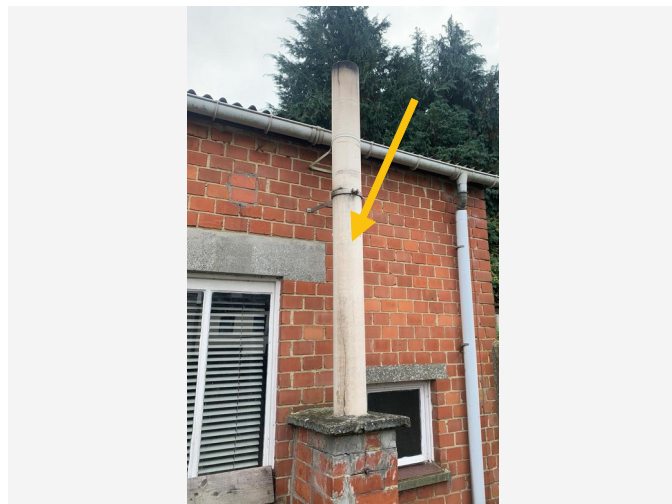
Het asbestmateriaal valt onder de mijlpaal van 2040.

Verwijderen

Eindbeoordeling materiaalrisico	Verhoogd materiaalrisico en/of verhoogde kans op vezelvrijgave
---------------------------------	--

Gebondenheid	Categorie 1: hechtgebonden in oorsprong
Asbestsoort (vezeltype)	Crocidoliet aanwezig
Asbestconcentratie	Laag (< 50%)
Afschermingsgraad van het gehele materiaal	Geheel of deels vrij aan de buitenlucht
Toestand van het materiaal	Matig beschadigd, matig verweerd

Beschrijving	cementbuis bijgebouw
Omgeving	Buiten
Primaire drager	Wand buitenschil
Asbestmateriaal	Buis, koker, leiding, pijp, doorvoer
Bindmiddel van asbestmateriaal	Cement
Gebondenheid op basis van bindmiddel	Hecht
Hoeveelheid (lengte - omtrek - dikte - aantal)	<ul style="list-style-type: none">• 3,50 m - 50,00 cm - 3,00 cm - 1 stuk
Totaal volume	0,053 m ³
Eenvoudig bereikbaar	Ja
Bevestigingswijze	<ul style="list-style-type: none">• Geklemd
Identificatiemethode	Vaststelling zonder monstername
Destructieve handeling voor identificatie	Nee

- Zorg voor een veilig beheer. Vermijd het beschadigen van het asbestmateriaal. Controleer de toestand jaarlijks op wijzigingen.
- Zorg voor een veilig beheer en verwijder dit asbestmateriaal wanneer het bij werken eenvoudig bereikbaar wordt. Controleer de toestand jaarlijks op wijzigingen.
- Verwijder dit asbestmateriaal zo snel mogelijk. Volg de toestand goed op.

- Eenvoudige handelingen: mag via doe-het-zelf of door werknemer(s) met opleidingsattest eenvoudige handelingen
Gelet op de grootte, enkel door werknemer met opleidingsattest eenvoudige handelingen of erkend asbestverwijderaar.
- Eenvoudige handelingen: enkel door erkend asbestverwijderaar
Gelet op de grootte, enkel door werknemer met opleidingsattest eenvoudige handelingen of erkend asbestverwijderaar.

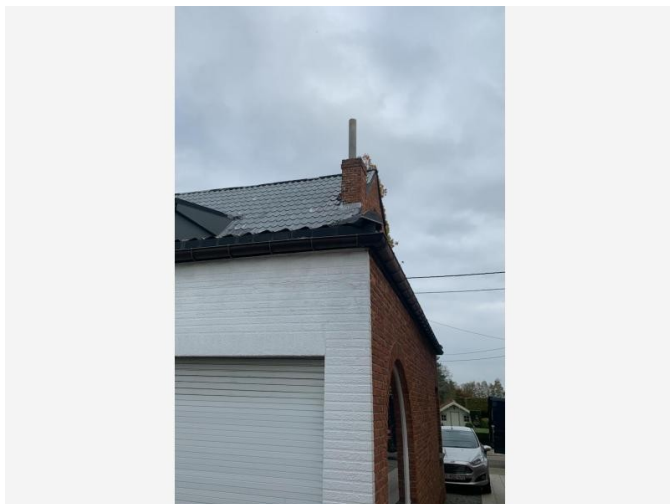
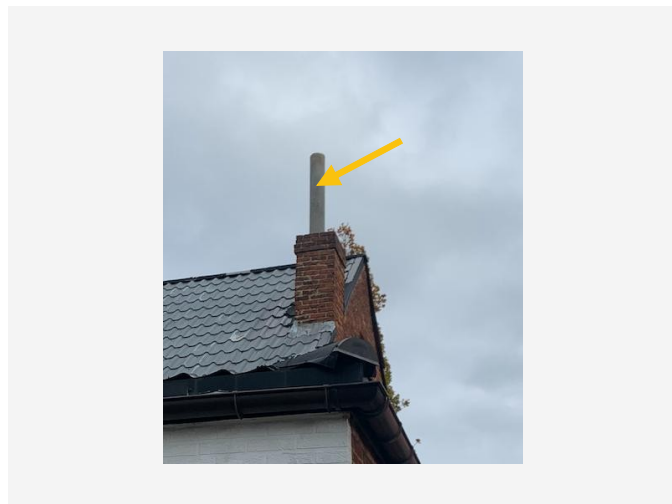
Het asbestmateriaal valt onder de mijlpaal van 2040.

Zorgvuldig beheren

Eindbeoordeling materiaalrisico	Laag materiaalrisico en/of verlaagde kans op vezelvrijgave
---------------------------------	--

Gebondenheid	Categorie 1: hechtgebonden in oorsprong
Asbestsoort (vezeltype)	Crocidoliet aanwezig
Asbestconcentratie	Laag (< 50%)
Afschermingsgraad van het gehele materiaal	Geheel of deels vrij aan de buitenlucht
Toestand van het materiaal	Licht beschadigd, licht verweerd. Intact calciumsilicaatmateriaal of categorie III 'gebondenheid'

Beschrijving	cementbuis hoofdgebouw
Omgeving	Buiten
Primaire drager	Wandopening verticaal (raam, deur, ...)
Asbestmateriaal	Buis, koker, leiding, pijp, doorvoer
Bindmiddel van asbestmateriaal	Cement
Gebondenheid op basis van bindmiddel	Hecht
Hoeveelheid (lengte - omtrek - dikte - aantal)	<ul style="list-style-type: none">• 8,00 m - 50,00 cm - 3,00 cm - 1 stuk
Totaal volume	0,12 m ³
Eenvoudig bereikbaar	Nee <ul style="list-style-type: none">• Verwijdering tast de bouwkundige integriteit aan.
Bevestigingswijze	<ul style="list-style-type: none">• Geklemd
Identificatiemethode	Vaststelling zonder monstername
Destructieve handeling voor identificatie	Nee
Opmerking	2 meters zichtbaar, waarschijnlijk loopt het door

- Zorg voor een veilig beheer. Vermijd het beschadigen van het asbestmateriaal. Controleer de toestand jaarlijks op wijzigingen.
- Zorg voor een veilig beheer en verwijder dit asbestmateriaal wanneer het bij werken eenvoudig bereikbaar wordt. Controleer de toestand jaarlijks op wijzigingen.

- Eenvoudige handelingen: enkel door erkend asbestverwijderaar
Gelet op de ligging en de omvang, enkel door een erkend asbestverwijderaar.

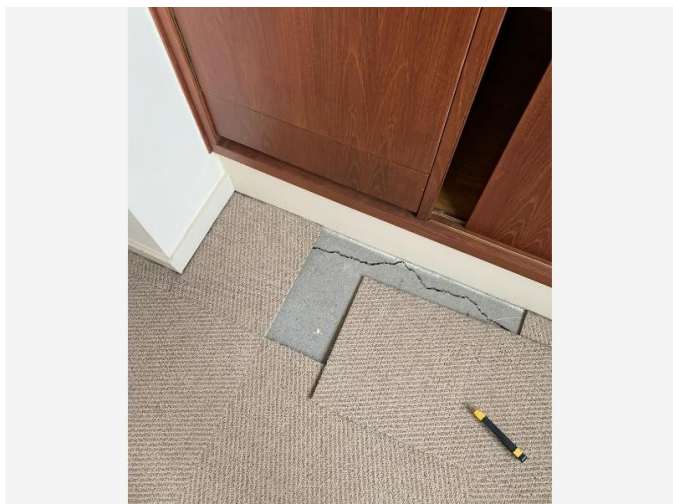
onder de stoffen vloerzeil, geen asbestverdachte toepassingen waargenomen, zoals bv. zwarte lijm

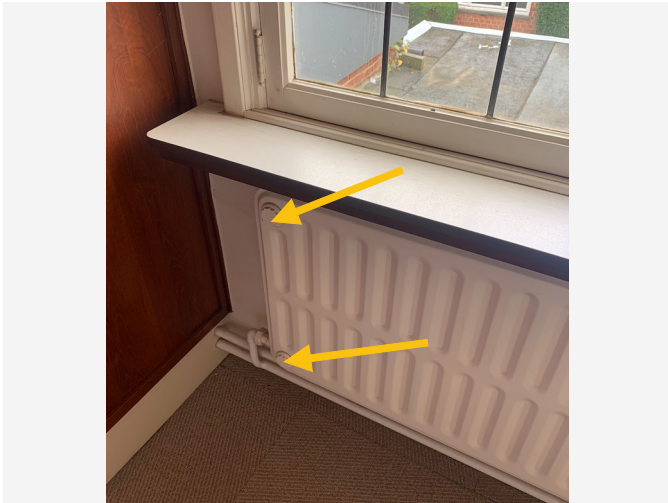
Hierachter kan asbesthoudende dichting/pakking aanwezig zijn.

Identificatiemethode	Redelijk vermoeden
Primaire drager	Ruimteverwarming
(Asbest)materiaal	Pakking, dichting
Bindmiddel	Karton - papier - viltachtig
Gebondenheid bindmiddel	Niet-hechtgebonden

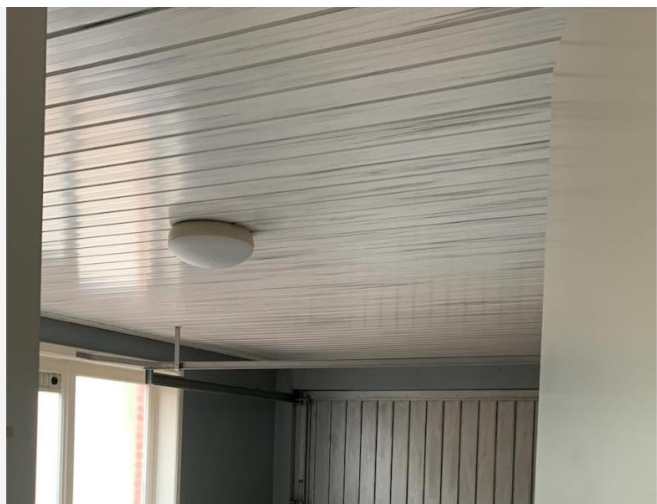
vals plafond, wat hierachter is, is niet inspecteerbaar (niet-destructief onderzoek).

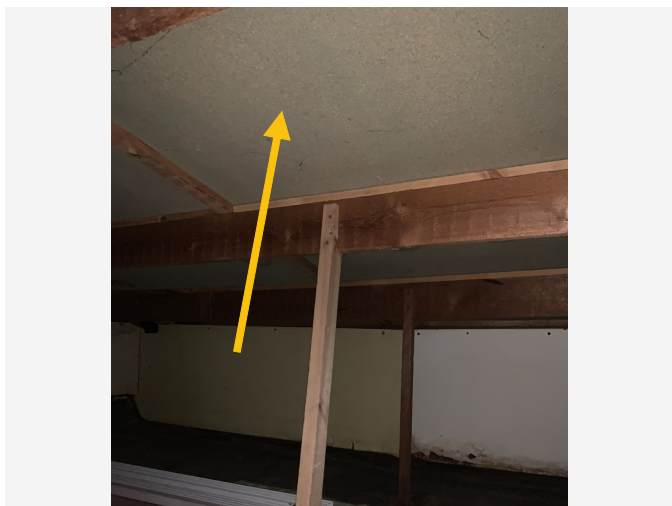
geperst hout. niet-asbestverdacht.

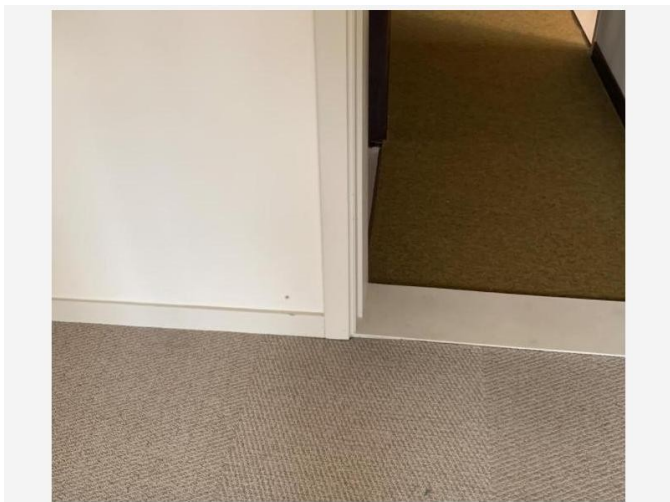
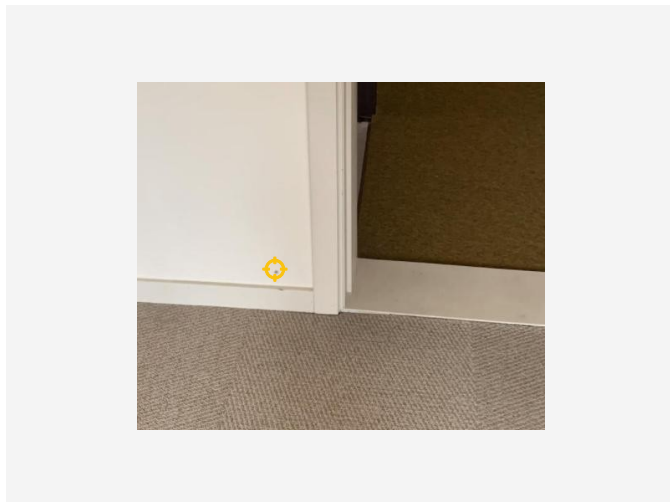
Fiche 9: pleister muur (1ste verdieping)

Geen asbest

#	Type	Referentie	Resultaat
9.1	Mengmonster	S02	Geen asbest

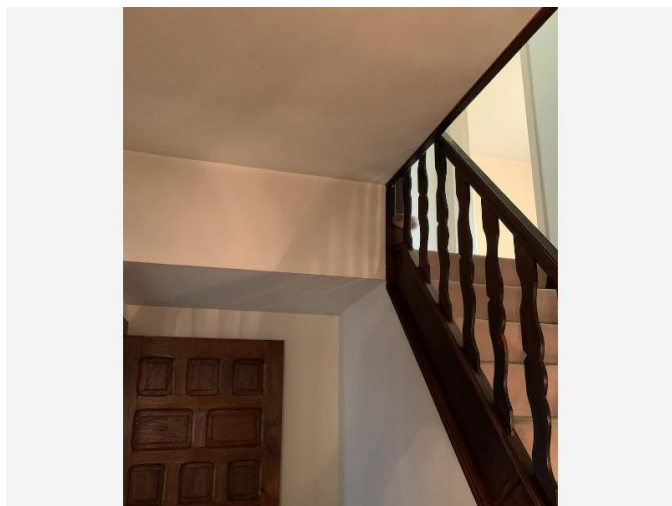
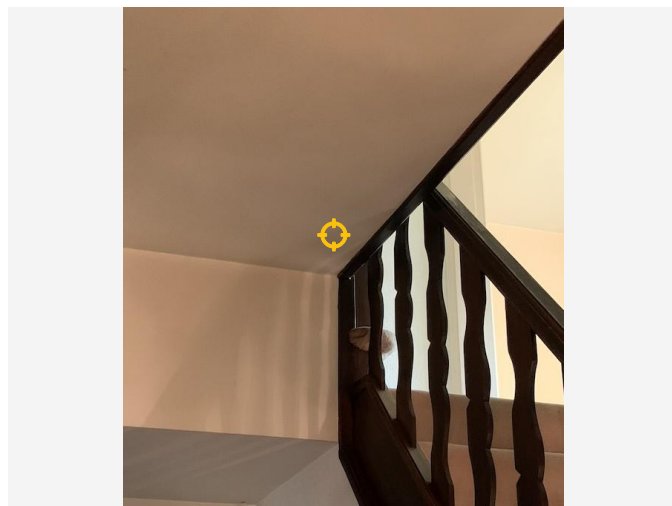
Geen asbest

#	Type	Referentie	Resultaat
10.1	Mengmonster	M07	Geen asbest

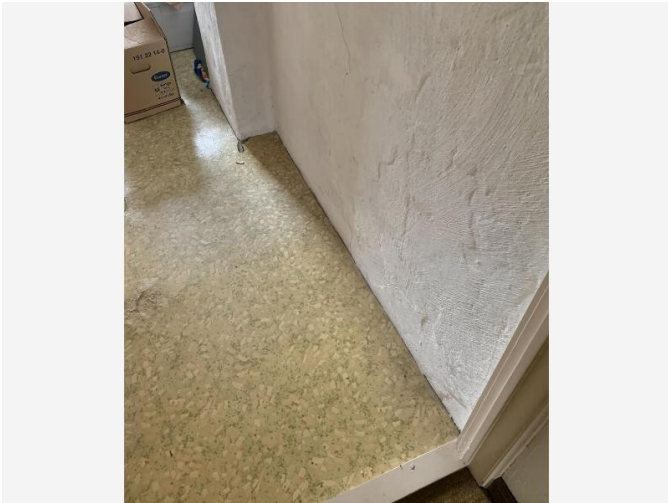
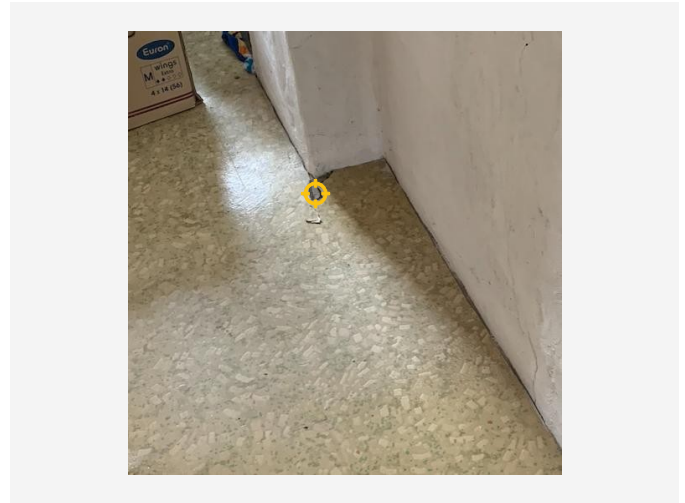
Fiche 11: vloerzeil (gestipt)

Geen asbest

#	Type	Referentie	Resultaat
11.1	Puntmonster	M03	Geen asbest

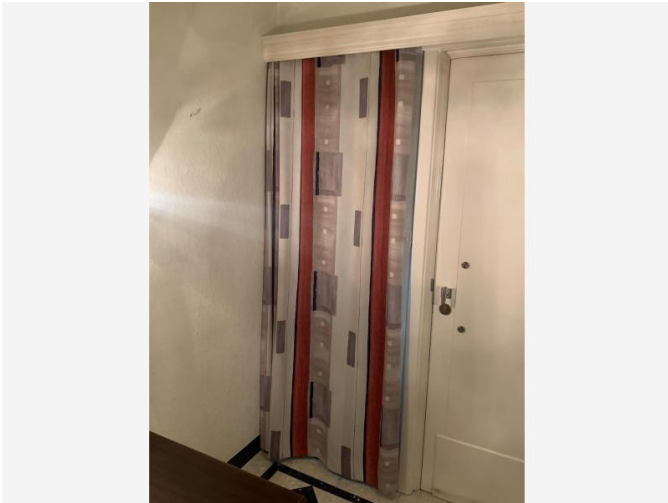
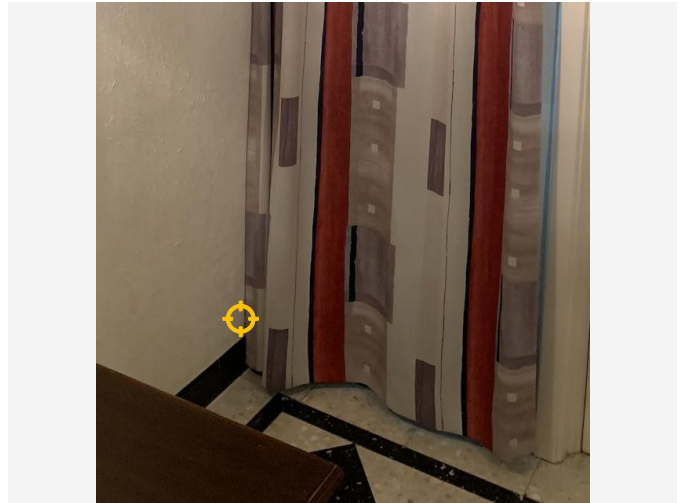
Geen asbest

#	Type	Referentie	Resultaat
12.1	Mengmonster	S01	Geen asbest

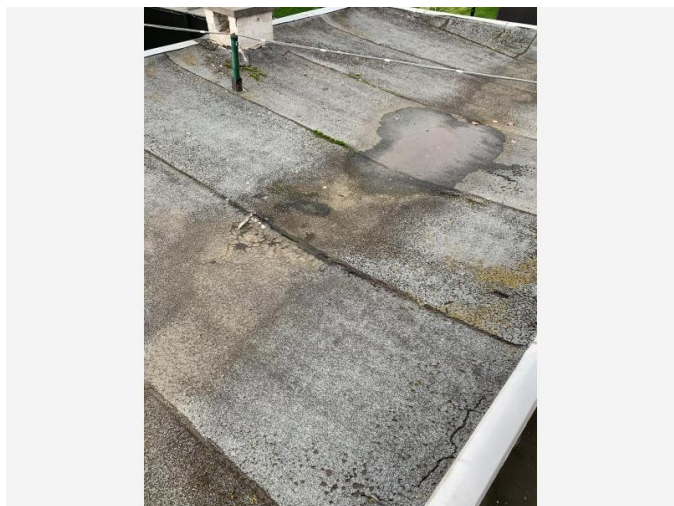
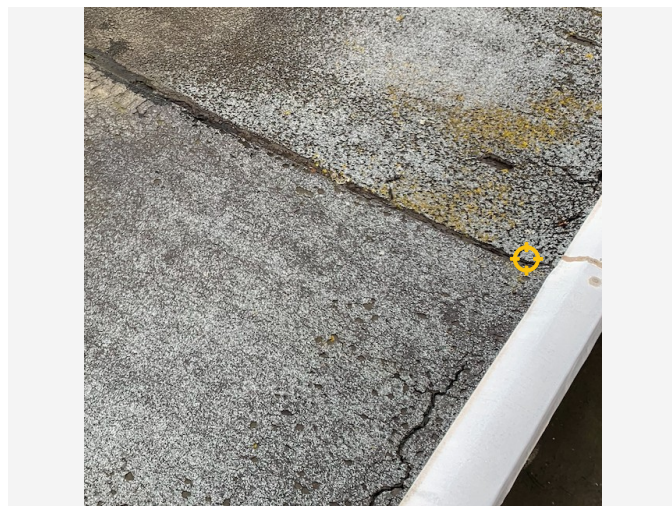
Fiche 13: roofing

Geen asbest

#	Type	Referentie	Resultaat
13.1	Puntmonster	M05	Geen asbest

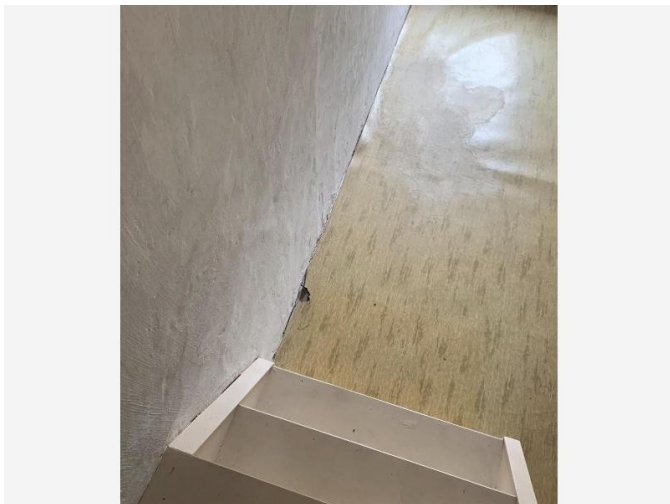
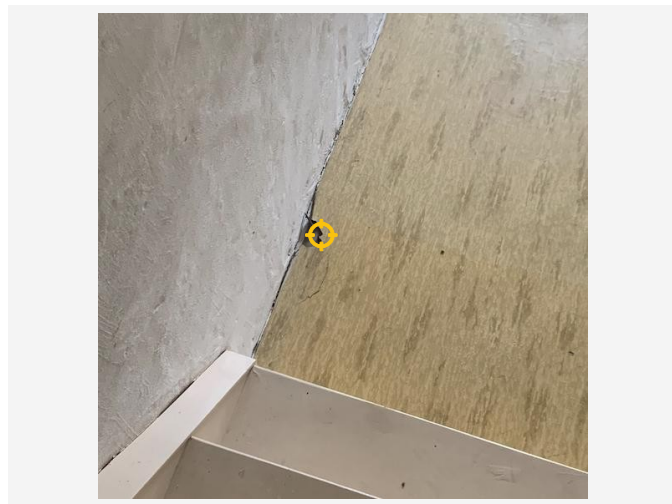
Fiche 14: vloerzeil (gestreept)

Geen asbest

#	Type	Referentie	Resultaat
14.1	Puntmonster	M02	Geen asbest

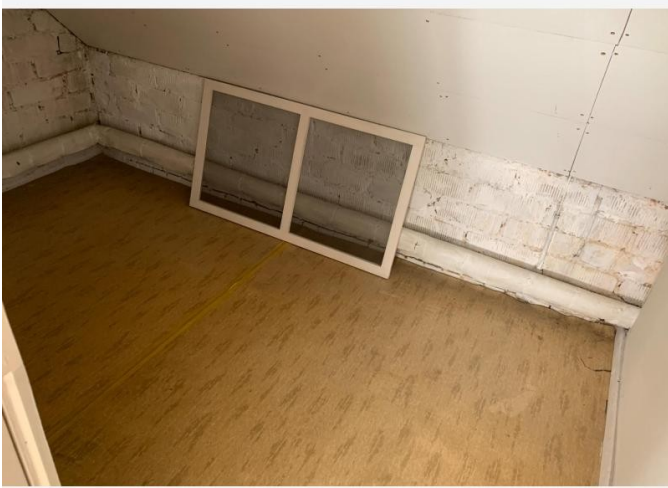
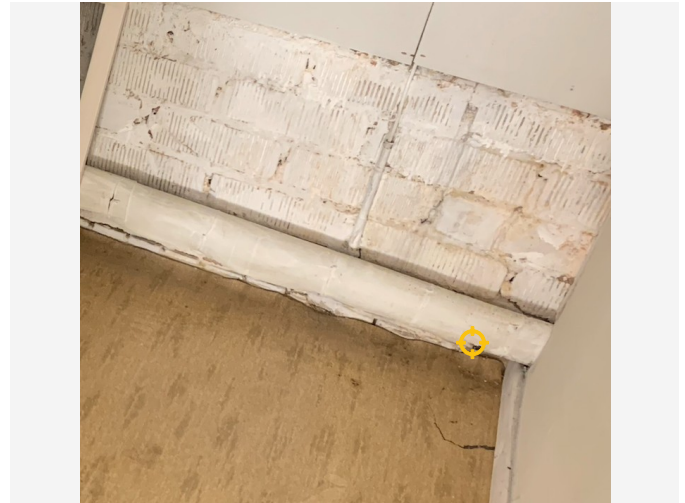
Fiche 15: leidingisolatie 1ste verd.

Geen asbest

#	Type	Referentie	Resultaat
15.1	Mengmonster	M06	Geen asbest
