Asbestinventarisatetest

Lange Zandstraat 99, 2860 Sint-Katelijne-Waver

Attestnummer : 20240727-000116.000

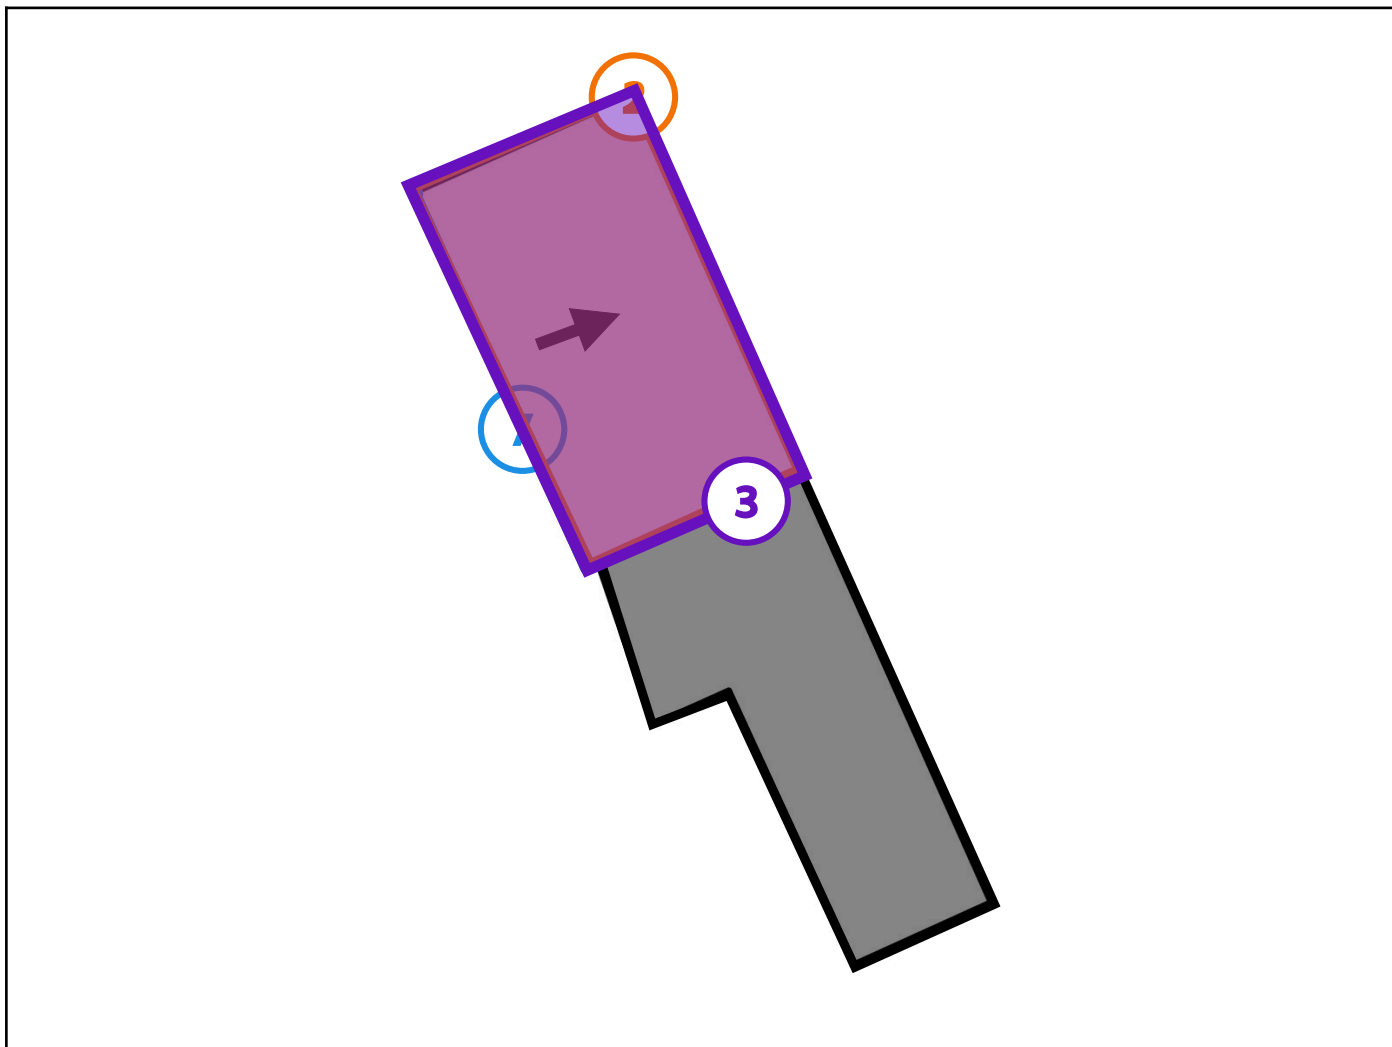
Plan 1.3: Hoofdgebouw plan

Beschrijving	Type	Actie
2. leien dak	Asbestmateriaal	Verwijderen
3. inspectie dak	Beperking	-
7. leien zijgevel	Geen asbest	-

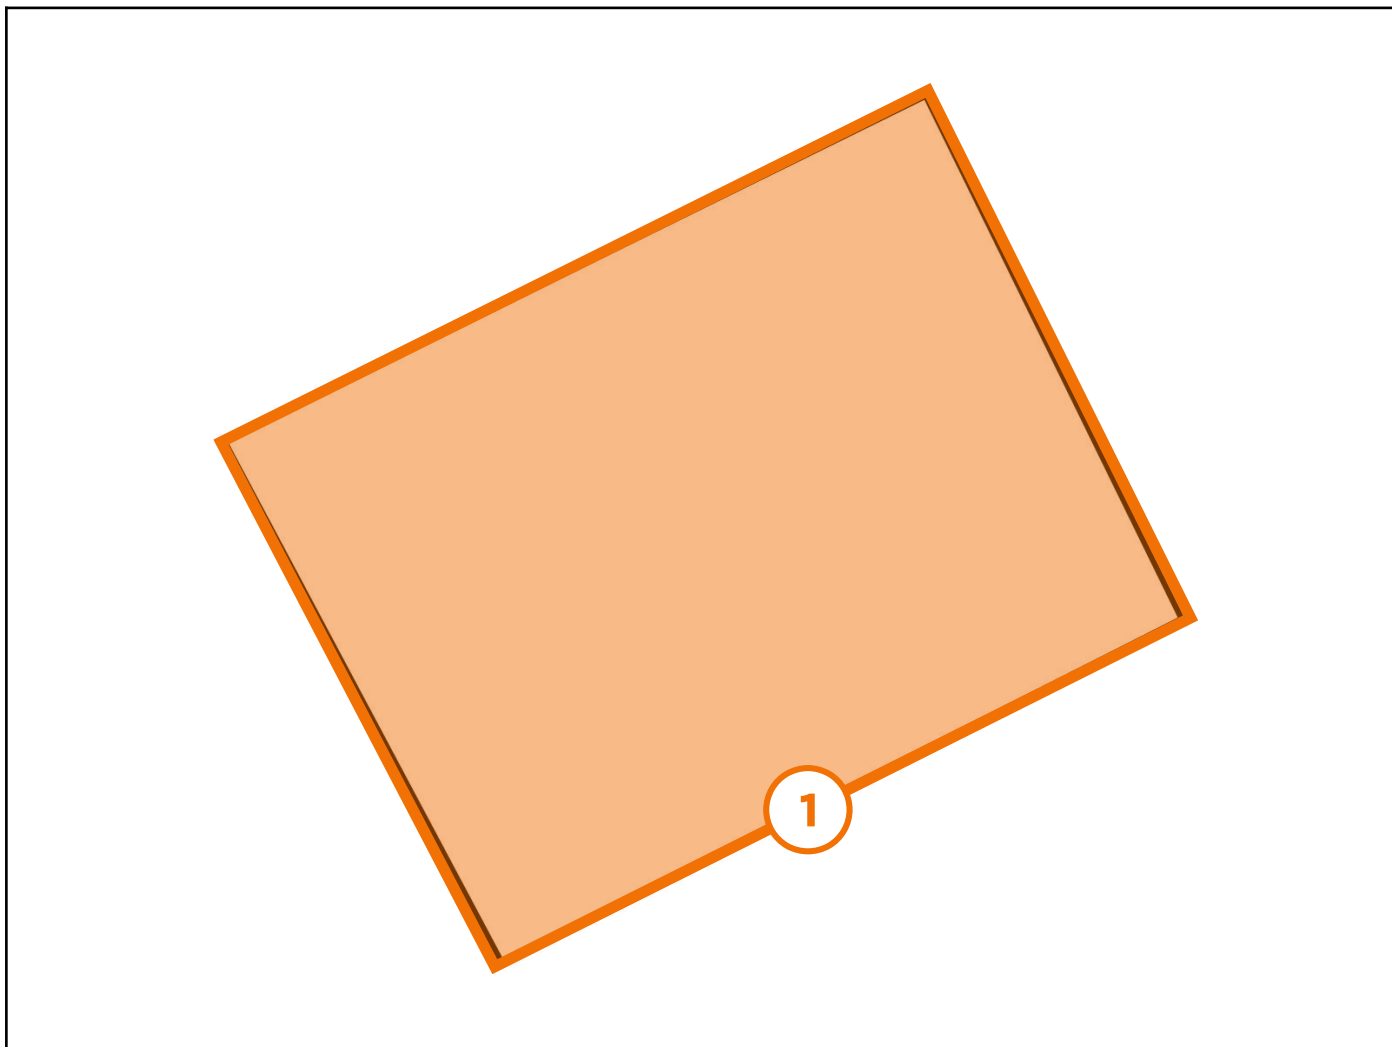
Plan 3.1: Garage

Beschrijving	Type	Actie
1. golfplaat	Asbestmateriaal	Verwijderen

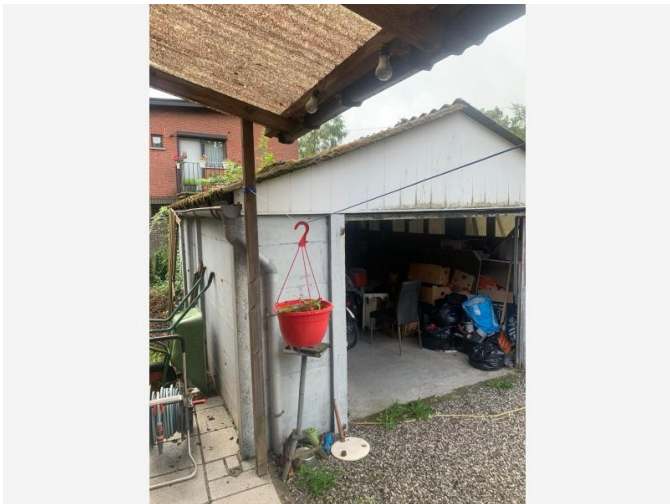
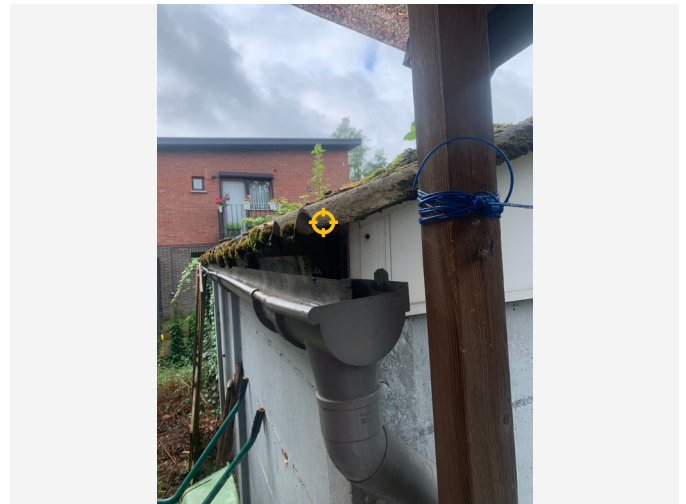
Eindbeoordeling materiaalrisico	Verhoogd materiaalrisico en/of verhoogde kans op vezelvrijgave
---------------------------------	--

Gebondenheid	Categorie 1: hechtgebonden in oorsprong
Asbestsoort (vezeltype)	Alleen chrysotiel
Asbestconcentratie	Laag (< 50%)
Afschermingsgraad van het gehele materiaal	Geheel of deels (ook) vrij aan de binnenlucht
Toestand van het materiaal	Matig beschadigd, matig verweerd

#	Type	Referentie	Resultaat
1.1	Puntmonster	M03	Chrysotiel

Beschrijving	golfplaat
Omgeving	Grenst aan binnen- en buitenlucht
Primaire drager	Schuin dak
Asbestmateriaal	Dak- en gevelbekleding - Golfplaat
Bindmiddel van asbestmateriaal	Cement
Gebondenheid op basis van bindmiddel	Hecht
Hoeveelheid (oppervlakte - aantal)	<ul style="list-style-type: none">• 16,00 m² - 1 stuk
Totale oppervlakte	16,00 m ²
Eenvoudig bereikbaar	Ja
Bevestigingswijze	<ul style="list-style-type: none">• Geklemd• Geschroefd
Identificatiemethode	Vaststelling met monstername
Destructieve handeling voor identificatie	Nee

Het asbestmateriaal valt onder de mijlpaal van 2034.

Verwijderen

- Zorg voor een veilig beheer. Vermijd het beschadigen van het asbestmateriaal. Controleer de toestand jaarlijks op wijzigingen.
- Zorg voor een veilig beheer en verwijder dit asbestmateriaal wanneer het bij werken eenvoudig bereikbaar wordt. Controleer de toestand jaarlijks op wijzigingen.
- Verwijder dit asbestmateriaal zo snel mogelijk. Volg de toestand goed op.

- Eenvoudige handelingen: mag via doe-het-zelf of door werknemer(s) met opleidingsattest eenvoudige handelingen
U mag deze toepassing zelf verwijderen, inachtneming van de nodige veiligheidsmaatregelen.

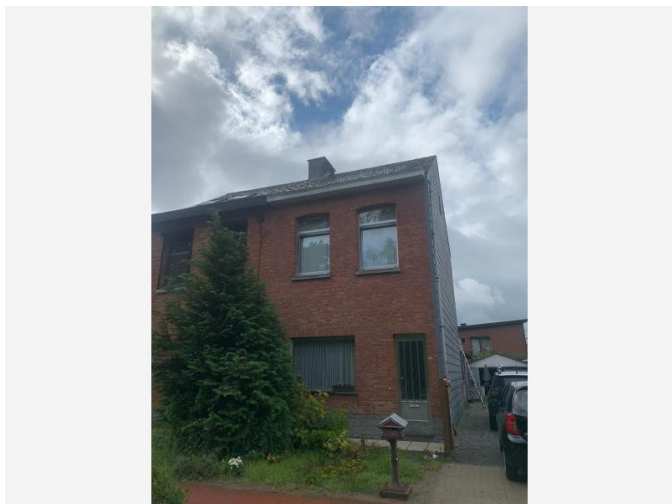
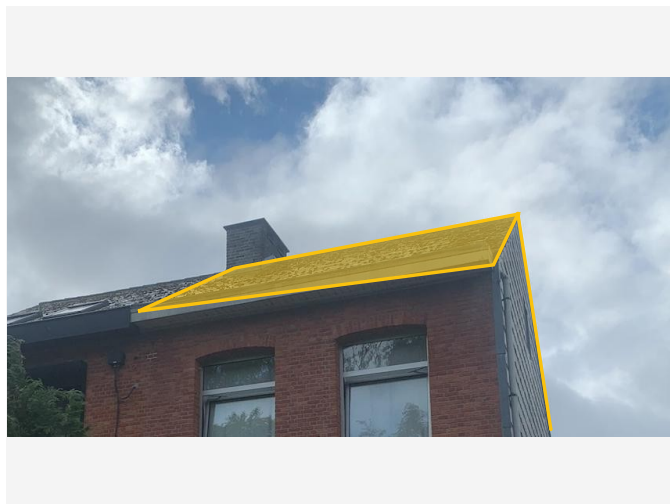
Omwille de hoogte (meer dan 3,50 meter vanuit een vaste vloer), kon ik geen staalafname doen.

Eindbeoordeling materiaalrisico	Verhoogd materiaalrisico en/of verhoogde kans op vezelvrijgave
---------------------------------	--

Gebondenheid	Categorie 1: hechtgebonden in oorsprong
Asbestsoort (vezeltype)	Crocidoliet aanwezig
Asbestconcentratie	Laag (< 50%)
Afschermingsgraad van het gehele materiaal	Geheel of deels vrij aan de buitenlucht
Toestand van het materiaal	Matig beschadigd, matig verweerd

Beschrijving	leien dak
Omgeving	Buiten
Primaire drager	Schuin dak
Asbestmateriaal	Dak- en gevelbekleding - Lei, shingle
Bindmiddel van asbestmateriaal	Cement
Gebondenheid op basis van bindmiddel	Hecht
Hoeveelheid (oppervlakte - aantal)	<ul style="list-style-type: none">• 30,00 m² - 1 stuk
Totale oppervlakte	30,00 m ²
Eenvoudig bereikbaar	Ja
Bevestigingswijze	<ul style="list-style-type: none">• Geklemd
Identificatiemethode	Vaststelling zonder monstername
Destructieve handeling voor identificatie	Nee

Het asbestmateriaal valt onder de mijlpaal van 2034.

Verwijderen

- Zorg voor een veilig beheer. Vermijd het beschadigen van het asbestmateriaal. Controleer de toestand jaarlijks op wijzigingen.
- Zorg voor een veilig beheer en verwijder dit asbestmateriaal wanneer het bij werken eenvoudig bereikbaar wordt. Controleer de toestand jaarlijks op wijzigingen.
- Verwijder dit asbestmateriaal zo snel mogelijk. Volg de toestand goed op.

- Eenvoudige handelingen: mag via doe-het-zelf of door werknemer(s) met opleidingsattest eenvoudige handelingen
Gelet de locatie en omvang, is het aangeraden om deze toepassing via een professional te laten verwijderen, met opleidingsattest eenvoudige handelingen.

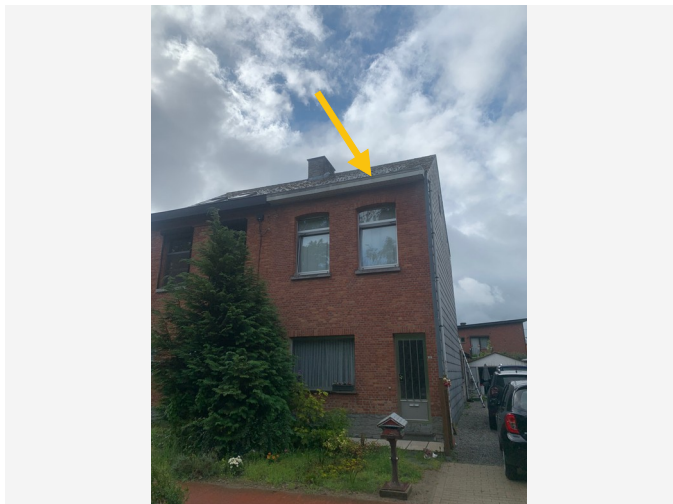
Situeringfoto

Permanente beperking

Reden: Het te onderzoeken materiaal situeert zich hoger dan 3,50 m te rekenen vanaf een veilige ondergrond

Uitleg van de asbestdeskundige: de leien van het dak zijn asbestverdacht.

(Asbest)materiaal	Dak- en gevelbekleding - Lei, shingle
Karakterisatie	Asbest (verdacht)
Primaire drager	Schuin dak

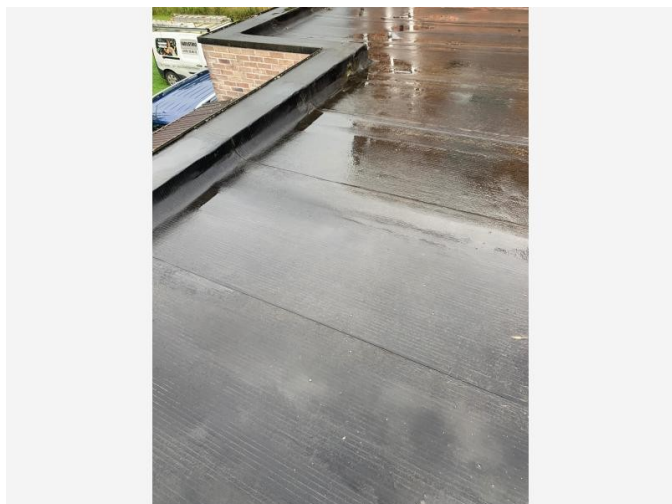
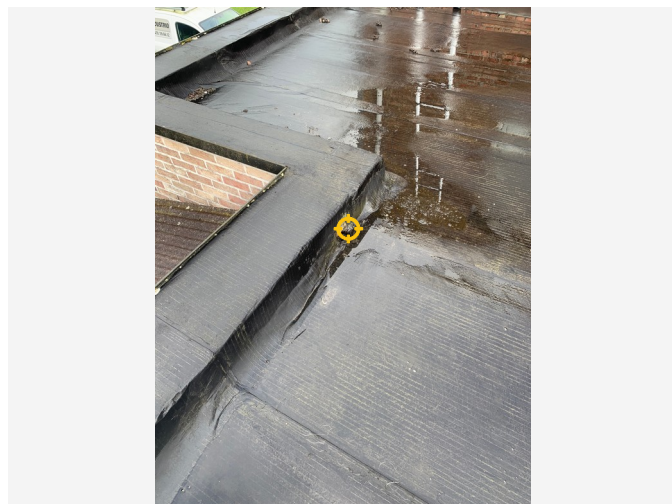
Geen asbest

#	Type	Referentie	Resultaat
4.1	Puntmonster	M04	Geen asbest

Beschrijving	roofing
Omgeving	Buiten
Primaire drager	Plat dak
Bindmiddel van materiaal	Bitumen (roofing, teer, asfalt)
Gebondenheid op basis van bindmiddel	Hecht
Hoeveelheid (oppervlakte - aantal)	• 25,00 m ² - 1 stuk
Totale oppervlakte	25,00 m ²
Identificatiemethode	Vaststelling met monsternamen
Destructieve handeling voor identificatie	Nee

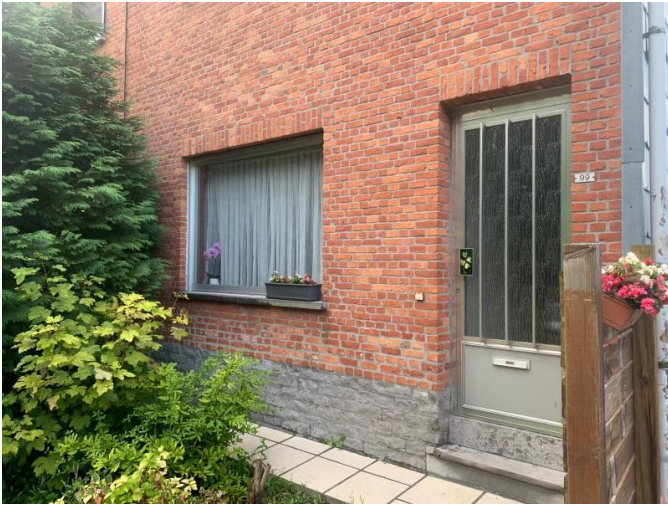
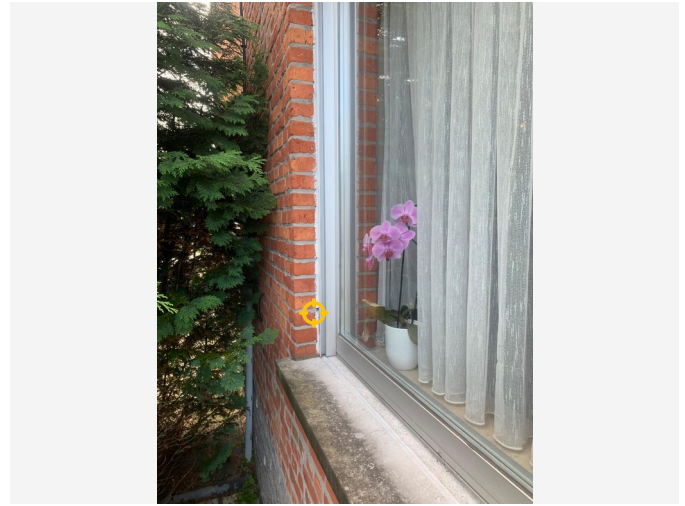
Fiche 5: mastiek

Geen asbest

#	Type	Referentie	Resultaat
5.1	Puntmonster	M06	Geen asbest

Beschrijving	mastiek
Omgeving	Buiten
Primaire drager	Wandopening verticaal (raam, deur, ...)
Bindmiddel van materiaal	Kitten, mastiek, pasta
Gebondenheid op basis van bindmiddel	Hecht
Hoeveelheid (gewicht - aantal)	<ul style="list-style-type: none">• 4,00 kg - 1 stuk
Totaal gewicht	4,00 kg
Identificatiemethode	Vaststelling met monstername
Destructieve handeling voor identificatie	Nee

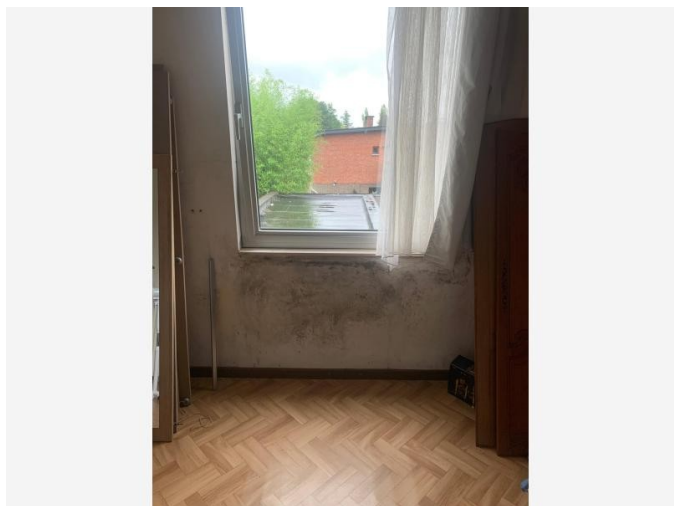
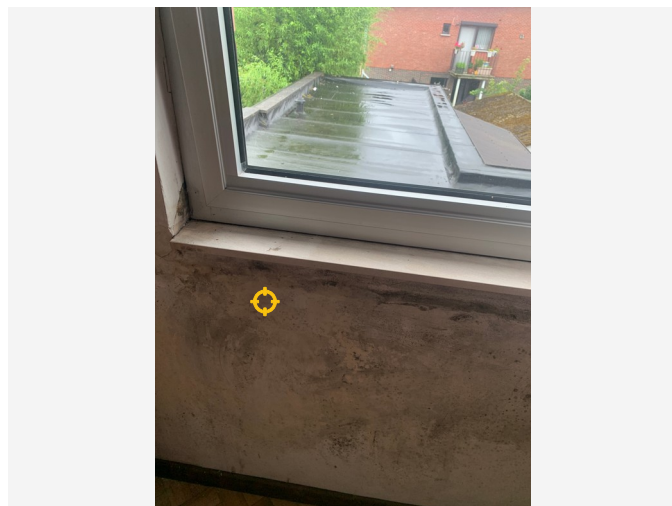
Fiche 6: pleister muur

Geen asbest

#	Type	Referentie	Resultaat
6.1	Mengmonster	M01	Geen asbest

Beschrijving	pleister muur
Omgeving	Binnen
Primaire drager	Binnenwand
Bindmiddel van materiaal	Gips - kalk
Gebondenheid op basis van bindmiddel	Niet-hechtgebonden
Hoeveelheid (oppervlakte - dikte - aantal)	• 260,00 m ² - 2,00 cm - 1 stuk
Totaal volume	5,20 m ³
Identificatiemethode	Vaststelling met monstername
Destructieve handeling voor identificatie	Nee

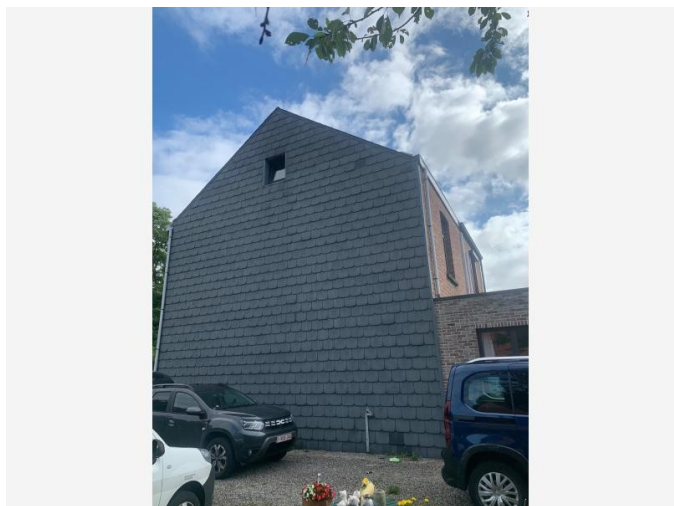
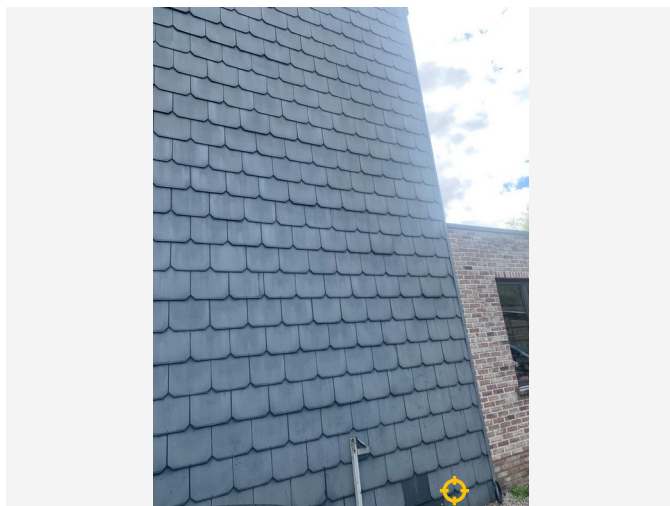
Fiche 7: leien zijgevel

Geen asbest

#	Type	Referentie	Resultaat
7.1	Puntmonster	M05	Geen asbest

Beschrijving	leien zijgevel
Omgeving	Buiten
Primaire drager	Wand buitenschil
Bindmiddel van materiaal	Cement
Gebondenheid op basis van bindmiddel	Hecht
Hoeveelheid (oppervlakte - aantal)	• 35,00 m ² - 1 stuk
Totale oppervlakte	35,00 m ²
Identificatiemethode	Vaststelling met monsternamen
Destructieve handeling voor identificatie	Nee

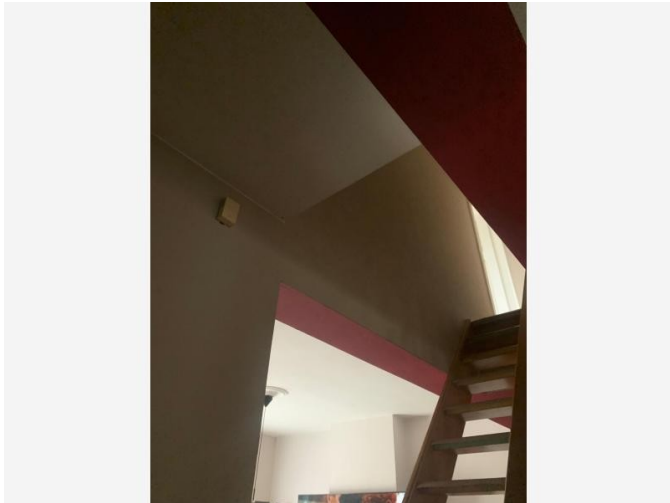
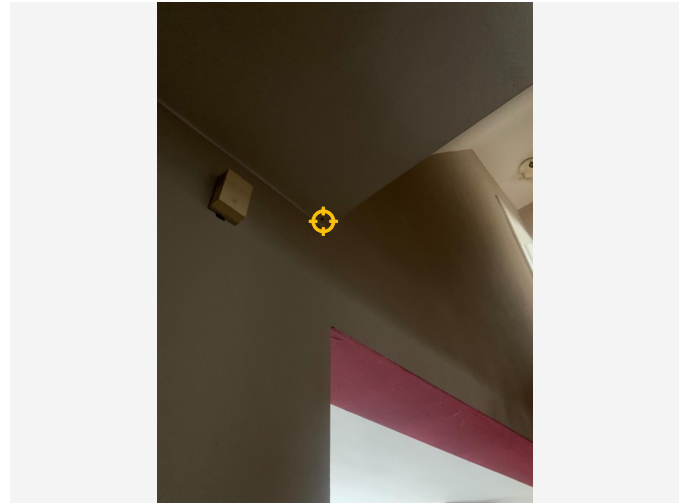
Fiche 8: pleister plafond

Geen asbest

#	Type	Referentie	Resultaat
8.1	Mengmonster	M02	Geen asbest

Beschrijving	pleister plafond
Omgeving	Binnen
Primaire drager	Plafond
Bindmiddel van materiaal	Gips - kalk
Gebondenheid op basis van bindmiddel	Niet-hechtgebonden
Hoeveelheid (oppervlakte - dikte - aantal)	• 120,00 m ² - 2,00 cm - 1 stuk
Totaal volume	2,40 m ³
Identificatiemethode	Vaststelling met monstername
Destructieve handeling voor identificatie	Nee
