# Asbestinventarisatetest

Bareelstraat 8, 2580 Putte

Attestnummer : 20240722-000084.001

Uitgegeven op : 22.07.2024

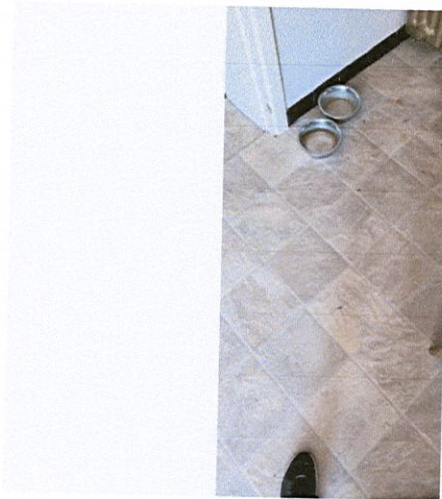
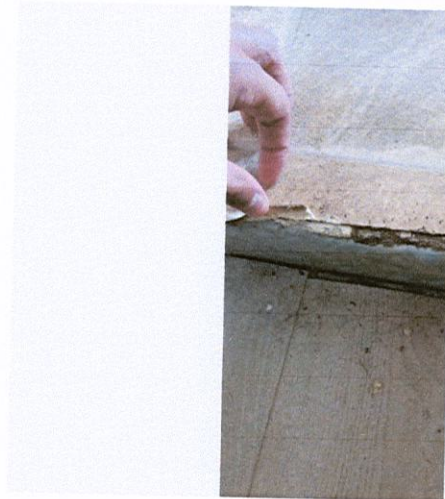
# Fiche 1: Vloerzeil living

**Dringend verwijderen**

Eindbeoordeling materiaalrisico	Hoog materiaalrisico en/of hoge kans op vezelvrijgave
---------------------------------	---

Gebondenheid	Categorie 2: niet-hechtgebonden met matrix
Asbestsoort (vezeltype)	Alleen chrysotiel
Asbestconcentratie	Hoog ( $\geq 50\%$ )
Af schermingsgraad van het gehele materiaal	Geheel of deels (ook) vrij aan de binnenlucht
Toestand van het materiaal	Matig beschadigd, matig verweerd

- Zorg voor een veilig beheer. Vermijd het beschadigen van het asbestmateriaal. Controleer de toestand jaarlijks op wijzigingen.
- Zorg voor een veilig beheer en verwijder dit asbestmateriaal wanneer het bij werken eenvoudig bereikbaar wordt. Controleer de toestand jaarlijks op wijzigingen.
- Verwijder dit asbestmateriaal zo snel mogelijk. Volg de toestand goed op.
- Voer binnenluchtmetingen uit om actuele blootstellingsrisico's in de binnenlucht te monitoren.

- Hermetische zone (erkend asbestverwijderaar)  
Dit moet in een hermetische zone verwijderd worden door een erkende asbestverwijderaar.

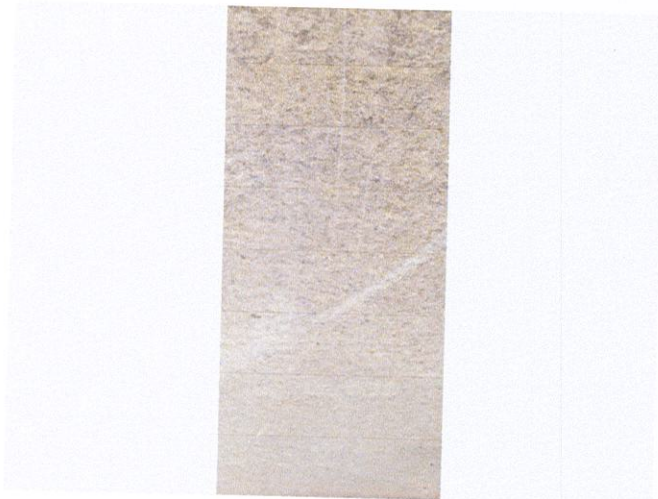
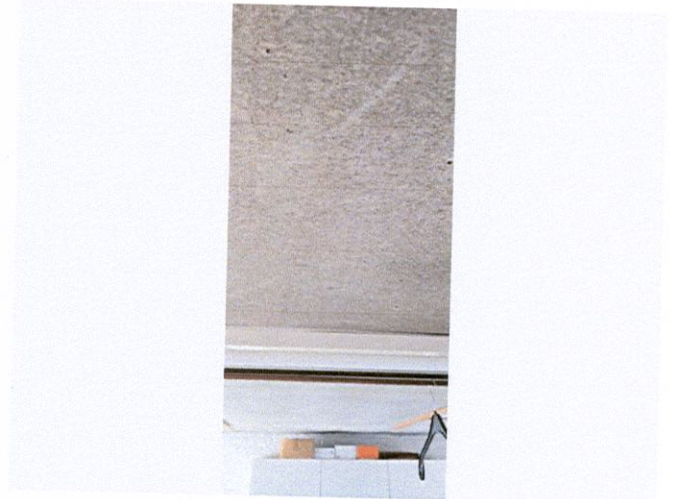
## Fiche 2: Menuisierite plafond wasplaats

Verwijderen

Eindbeoordeling materiaalrisico	Verhoogd materiaalrisico en/of verhoogde kans op vezelvrijgave
---------------------------------	--

Gebondenheid	Categorie 1: hechtgebonden in oorsprong
Asbestsoort (vezeltype)	Alleen chrysotiel
Asbestconcentratie	Laag (< 50%)
Af schermingsgraad van het gehele materiaal	Geheel of deels (ook) vrij aan de binnenlucht
Toestand van het materiaal	Matig beschadigd, matig verweerd

- Zorg voor een veilig beheer. Vermijd het beschadigen van het asbestmateriaal. Controleer de toestand jaarlijks op wijzigingen.
- Zorg voor een veilig beheer en verwijder dit asbestmateriaal wanneer het bij werken eenvoudig bereikbaar wordt. Controleer de toestand jaarlijks op wijzigingen.
- Verwijder dit asbestmateriaal zo snel mogelijk. Volg de toestand goed op.
- Voer binnenluchtmetingen uit om actuele blootstellingsrisico's in de binnenlucht te monitoren.

- Hermetische zone (erkend asbestverwijderaar)  
Dit moet in een hermetische zone verwijderd worden door een erkende asbestverwijderaar.

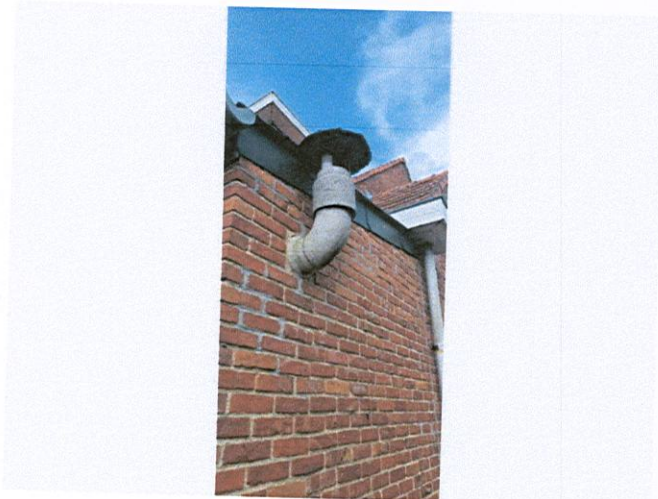
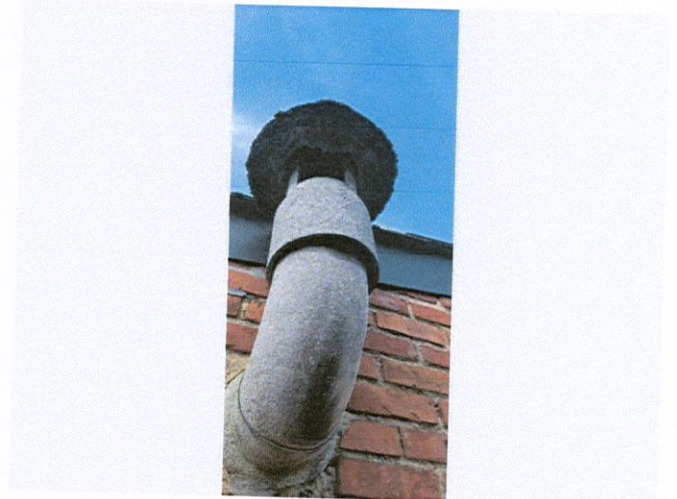
## Fiche 3: Cementbuis zijkant woning

Verwijderen

Eindbeoordeling materiaalrisico	Verhoogd materiaalrisico en/of verhoogde kans op vezelvrijgave
---------------------------------	--

Gebondenheid	Categorie 1: hechtgebonden in oorsprong
Asbestsoort (vezeltype)	Alleen chrysotiel
Asbestconcentratie	Laag (< 50%)
Afschermingsgraad van het gehele materiaal	Geheel of deels vrij aan de buitenlucht
Toestand van het materiaal	Matig beschadigd, matig verweerd

- Zorg voor een veilig beheer. Vermijd het beschadigen van het asbestmateriaal. Controleer de toestand jaarlijks op wijzigingen.
- Zorg voor een veilig beheer en verwijder dit asbestmateriaal wanneer het bij werken eenvoudig bereikbaar wordt. Controleer de toestand jaarlijks op wijzigingen.

- Eenvoudige handelingen: enkel door erkend asbestverwijderaer  
Dit mag enkel verwijderd worden door een erkende asbestverwijderaer.

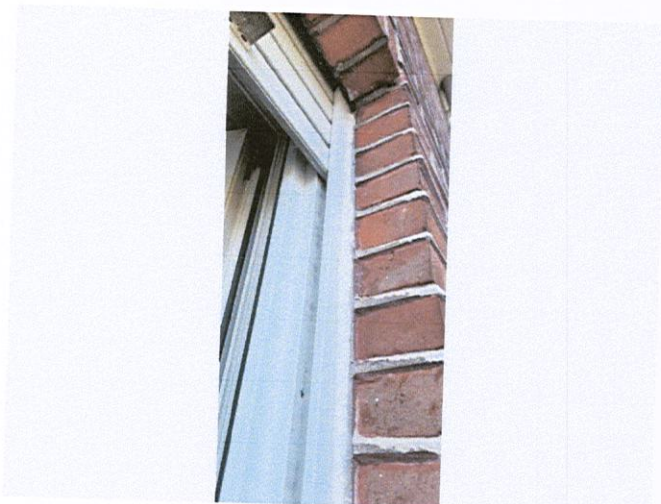
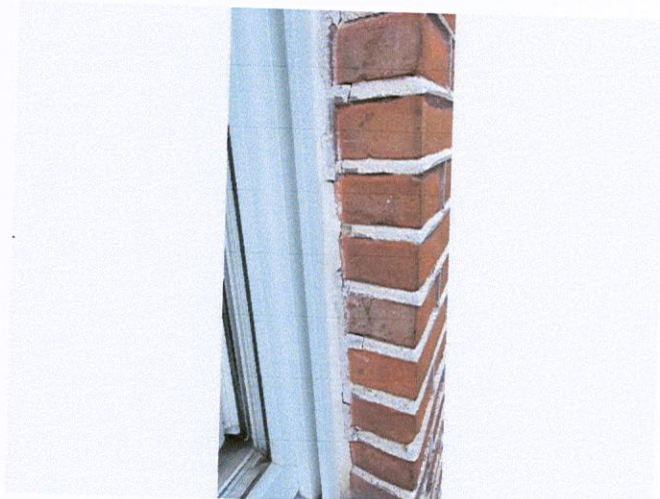
## Fiche 4: Mastiek ramen

Verwijderen

Eindbeoordeling materiaalrisico	Verhoogd materiaalrisico en/of verhoogde kans op vezelvrijgave
---------------------------------	--

Gebondenheid	Categorie 1: hechtgebonden in oorsprong
Asbestsoort (vezeltype)	Amfibool aanwezig, uitgezonderd crocidoliet
Asbestconcentratie	Laag (< 50%)
Afschermingsgraad van het gehele materiaal	Geheel of deels vrij aan de buitenlucht
Toestand van het materiaal	Matig beschadigd, matig verweerd

- Zorg voor een veilig beheer. Vermijd het beschadigen van het asbestmateriaal. Controleer de toestand jaarlijks op wijzigingen.
- Zorg voor een veilig beheer en verwijder dit asbestmateriaal wanneer het bij werken eenvoudig bereikbaar wordt. Controleer de toestand jaarlijks op wijzigingen.

- Eenvoudige handelingen: enkel door erkend asbestverwijderaars  
Dit mag enkel verwijderd worden door een erkend asbestverwijderaars.

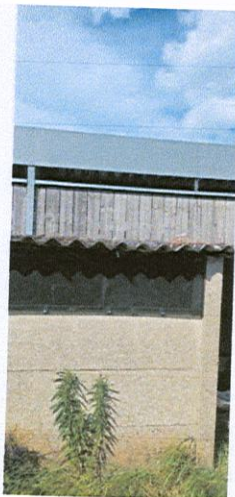
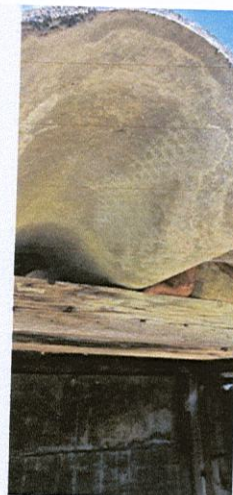
## Fiche 5: Gofplaten daken

Verwijderen

Eindbeoordeling materiaalrisico	Verhoogd materiaalrisico en/of verhoogde kans op vezelvrijgave
---------------------------------	--

Gebondenheid	Categorie 1: hechtgebonden in oorsprong
Asbestsoort (vezeltype)	Alleen chrysotiel
Asbestconcentratie	Laag (< 50%)
Afschermingsgraad van het gehele materiaal	Geheel of deels vrij aan de buitenlucht
Toestand van het materiaal	Matig beschadigd, matig verweerd

- Zorg voor een veilig beheer. Vermijd het beschadigen van het asbestmateriaal. Controleer de toestand jaarlijks op wijzigingen.
- Zorg voor een veilig beheer en verwijder dit asbestmateriaal wanneer het bij werken eenvoudig bereikbaar wordt. Controleer de toestand jaarlijks op wijzigingen.

- Eenvoudige handelingen: mag via doe-het-zelf of door werknemer(s) met opleidingsattest eenvoudige handelingen  
Weinig risico op vrijgave van asbestvezels. Dit mag zelf verwijderd worden. Draag de juiste PBM's en zorg ervoor dat de platen niet gebroken worden.

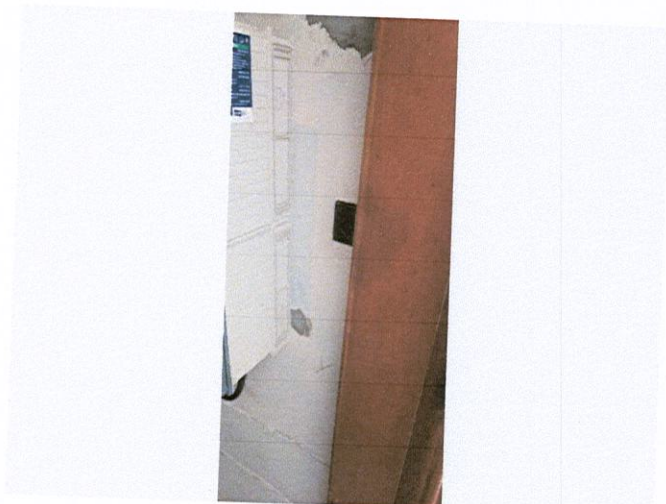
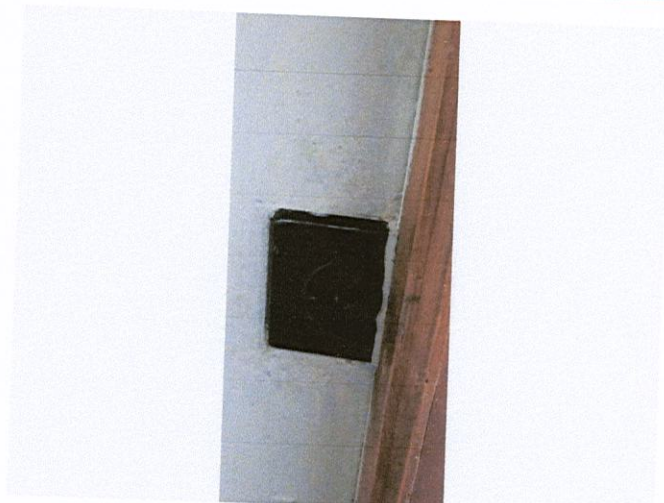
## Fiche 6: Bakeliet schakelaar

Zorgvuldig beheren

Eindbeoordeling materiaalrisico	Zeer laag materiaalrisico en/of zeer lage kans op vezelvrijgave
---------------------------------	---

Gebondenheid	Categorie 1: hechtgebonden in oorsprong
Asbestsoort (vezeltype)	Crocidoliet aanwezig
Asbestconcentratie	Laag (< 50%)
Afschermingsgraad van het gehele materiaal	Stootvaste afscherming of omkasting
Toestand van het materiaal	Onbeschadigd, niet verweerd

- Zorg voor een veilig beheer. Vermijd het beschadigen van het asbestmateriaal. Controleer de toestand jaarlijks op wijzigingen.
- Zorg voor een veilig beheer en verwijder dit asbestmateriaal wanneer het bij werken eenvoudig bereikbaar wordt. Controleer de toestand jaarlijks op wijzigingen.

- Eenvoudige handelingen: mag via doe-het-zelf of door werknemer(s) met opleidingsattest eenvoudige handelingen  
Weinig risico op vrijgave van asbestvezels. Dit mag zelf verwijderd worden.

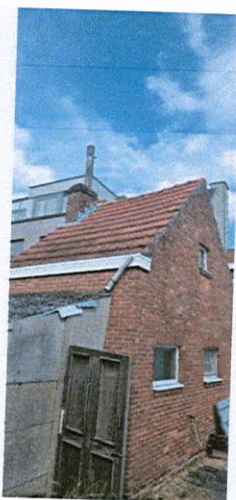
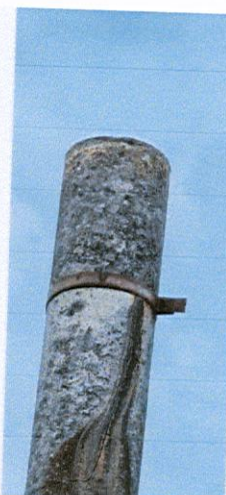
## Fiche 7: Cementbuis dak

Zorgvuldig beheren

Eindbeoordeling materiaalrisico	Laag materiaalrisico en/of verlaagde kans op vezelvrijgave
---------------------------------	--

Gebondenheid	Categorie 1: hechtgebonden in oorsprong
Asbestsoort (vezeltype)	Alleen chrysotiel
Asbestconcentratie	Laag (< 50%)
Afschermingsgraad van het gehele materiaal	Geheel of deels vrij aan de buitenlucht
Toestand van het materiaal	Licht beschadigd, licht verweerd. Intact materiaal type Pical – asbestboard of categorie III 'gebondenheid'

- Zorg voor een veilig beheer. Vermijd het beschadigen van het asbestmateriaal. Controleer de toestand jaarlijks op wijzigingen.
- Zorg voor een veilig beheer en verwijder dit asbestmateriaal wanneer het bij werken eenvoudig bereikbaar wordt. Controleer de toestand jaarlijks op wijzigingen.

- Eenvoudige handelingen: enkel door erkend asbestverwijderaar  
Dit mag enkel verwijderd worden door een erkende asbestverwijderaar.

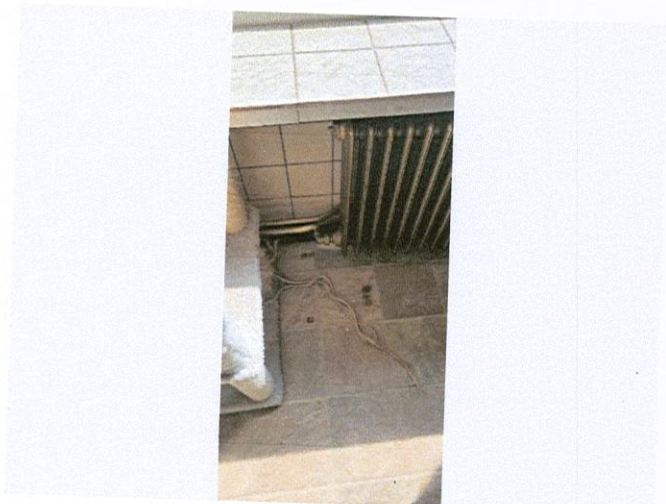
## Fiche 8: Pakkingen radiator

Pakkingen zijn zeer asbestverdacht. Verder onderzoek noodzakelijk

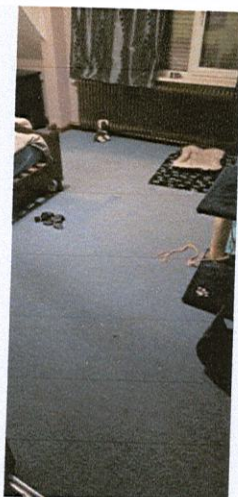
## Fiche 9: Vloer 1ste verdieping

Geen asbesthoudende materialen aangetroffen.

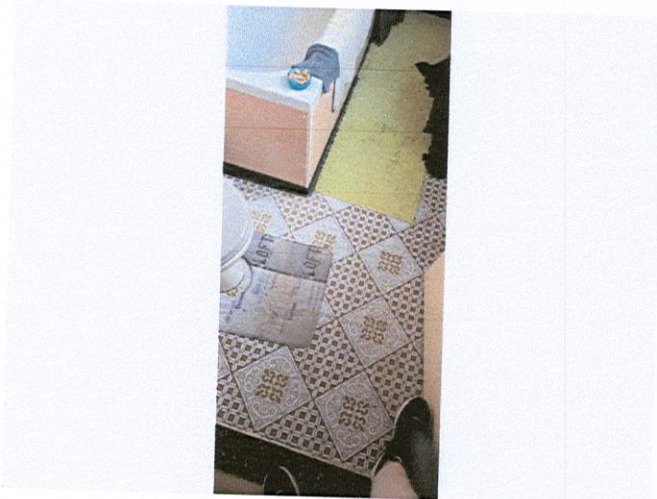
## Fiche 10: Vloer badkamer

Geen asbesthoudende materialen aangetroffen.

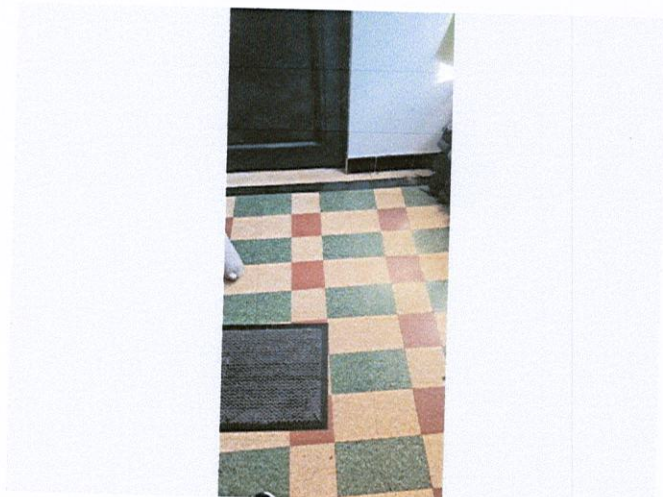
## Fiche 11: Tegels gang

Geen asbesthoudende materialen aangetroffen.

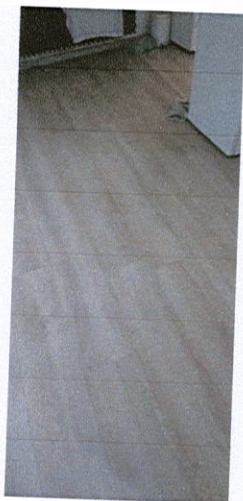
## Fiche 12: Laminaat keuken

Geen asbesthoudende materialen aangetroffen.

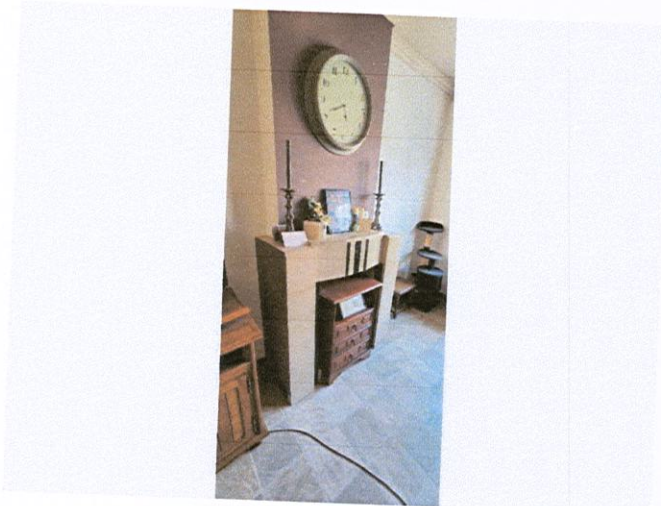
## Fiche 13: Schouw

Mogelijk RF-platen aanwezig in de schouw. Verder onderzoek noodzakelijk.

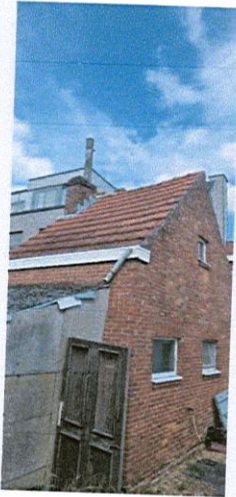
## Fiche 14: Dakpannen

Geen asbesthoudende materialen aangetroffen.

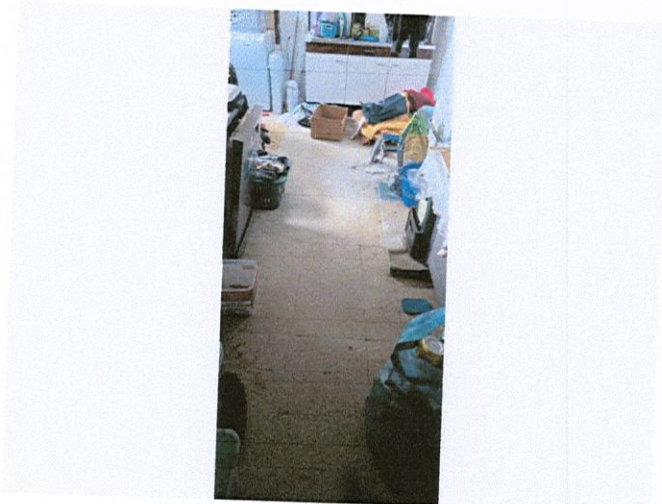
## Fiche 15: Vloer wasplaats

Geen asbesthoudende materialen aangetroffen.

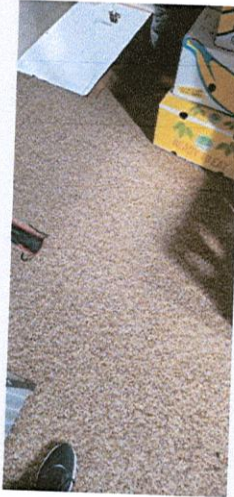
## Fiche 16: Vloer zolder boven wasplaats

Geen asbesthoudende materialen aangetroffen.

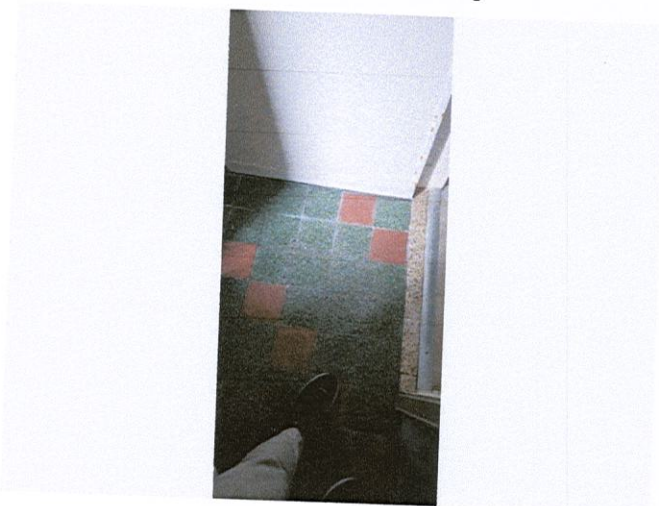
## Fiche 17: Vloer overloop

Geen asbesthoudende materialen aangetroffen.

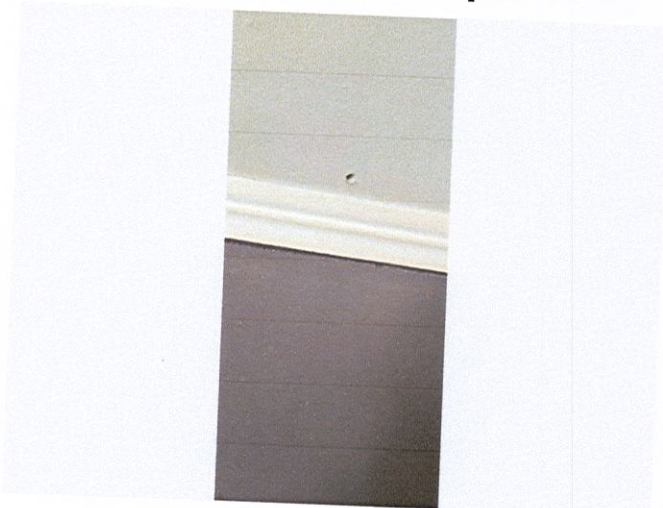
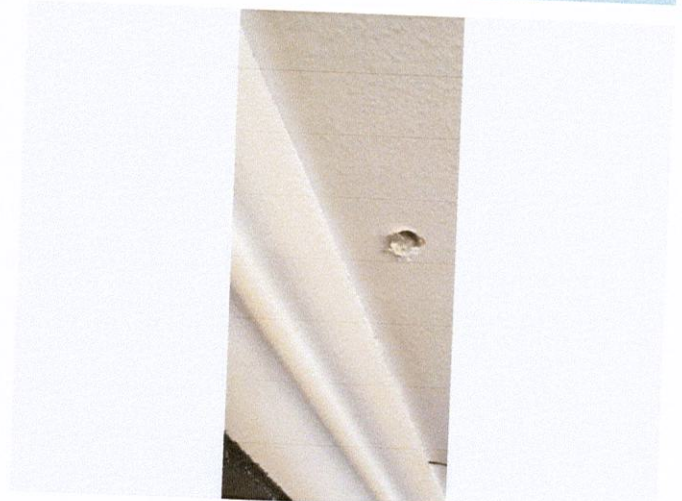
## Fiche 18: Pleisterwerk plafond

Geen asbest

#	Type	Referentie	Resultaat
18.1	Mengmonster	ID02	Geen asbest

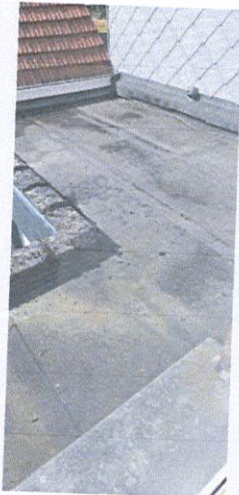
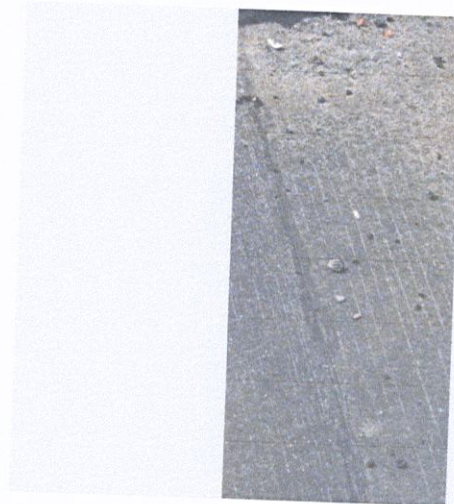
## Fiche 19: Roofing

Geen asbest

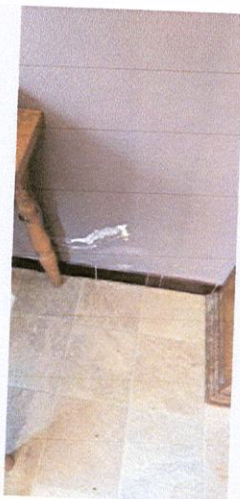
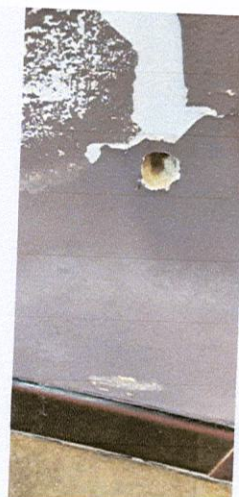
## Fiche 20: Pleisterwerk muren

Geen asbest

#	Type	Referentie	Resultaat
20.1	Mengmonster	ID01	Geen asbest
