Asbestinventarisatetest

Grote Baan 43, 3150 Haacht

Attestnummer : 20240909-000515.000

Niet-asbestveilig

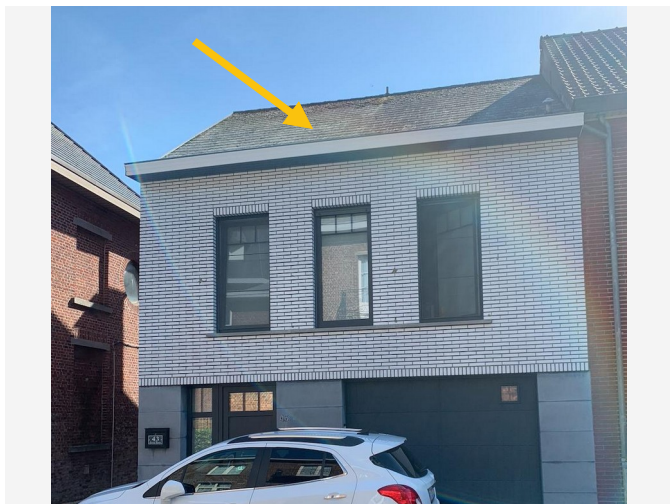
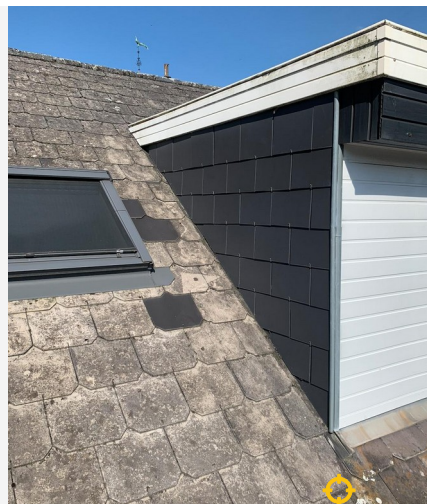
Het asbestmateriaal valt onder de mijlpaal van 2034.

Verwijderen

Eindbeoordeling materiaalrisico	Laag materiaalrisico en/of verlaagde kans op vezelvrijgave
---------------------------------	--

Gebondenheid	Categorie 1: hechtgebonden in oorsprong
Asbestsoort (vezeltype)	Alleen chrysotiel
Asbestconcentratie	Laag (< 50%)
Afschermingsgraad van het gehele materiaal	Geheel of deels vrij aan de buitenlucht
Toestand van het materiaal	Licht beschadigd, licht verweerd. Intact calciumsilicaatmateriaal of categorie III 'gebondenheid'

#	Type	Referentie	Resultaat
1.1	Puntmonster	M02	Chrysotiel

Beschrijving	dakleien
Omgeving	Buiten
Primaire drager	Schuin dak
Asbestmateriaal	Dak- en gevelbekleding - Lei, shingle
Bindmiddel van asbestmateriaal	Cement
Gebondenheid op basis van bindmiddel	Hecht
Hoeveelheid (oppervlakte - aantal)	<ul style="list-style-type: none">• 60,00 m² - 1 stuk
Totale oppervlakte	60,00 m ²
Eenvoudig bereikbaar	Ja
Bevestigingswijze	<ul style="list-style-type: none">• Geklemd• Geschroefd
Identificatiemethode	Vaststelling met monsternamen
Destructieve handeling voor identificatie	Nee

- Zorg voor een veilig beheer. Vermijd het beschadigen van het asbestmateriaal. Controleer de toestand jaarlijks op wijzigingen.
- Zorg voor een veilig beheer en verwijder dit asbestmateriaal wanneer het bij werken eenvoudig bereikbaar wordt. Controleer de toestand jaarlijks op wijzigingen.

- Eenvoudige handelingen: mag via doe-het-zelf of door werknemer(s) met opleidingsattest eenvoudige handelingen
U mag deze toepassing zelf verwijderen, inachtneming van de nodige veiligheidsmaatregelen.
- Omwille de locatie en omvang, is het toch aangeraden om het door een werknemer met opleidingsattest eenvoudige handelingen, of erkend asbestverwijderaar te laten uitvoeren.

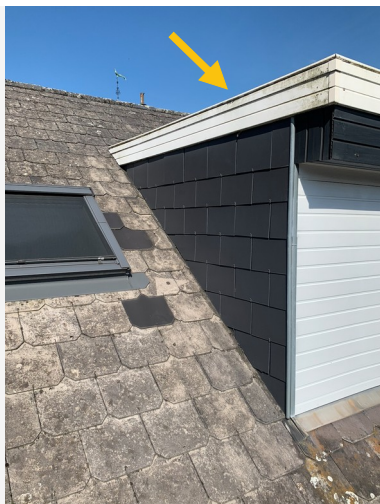
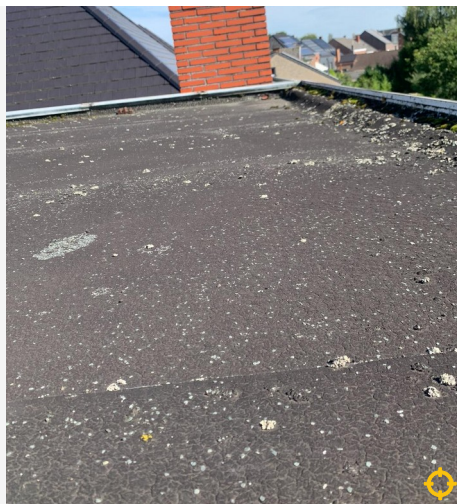
Het asbestmateriaal valt onder de mijlpaal van 2040.

Zorgvuldig beheren

Eindbeoordeling materiaalrisico	Laag materiaalrisico en/of verlaagde kans op vezelvrijgave
---------------------------------	--

Gebondenheid	Categorie 1: hechtgebonden in oorsprong
Asbestsoort (vezeltype)	Alleen chrysotiel
Asbestconcentratie	Laag (< 50%)
Afschermingsgraad van het gehele materiaal	Geheel of deels vrij aan de buitenlucht
Toestand van het materiaal	Licht beschadigd, licht verweerd. Intact calciumsilicaatmateriaal of categorie III 'gebondenheid'

#	Type	Referentie	Resultaat
2.1	Puntmonster	M01	Chrysotiel

Beschrijving	roofing boven raam zolder
Omgeving	Buiten
Primaire drager	Plat dak
Asbestmateriaal	Dak- en gevelbekleding - Roofing
Bindmiddel van asbestmateriaal	Bitumen (roofing, teer, asfalt)
Gebondenheid op basis van bindmiddel	Hecht
Hoeveelheid (oppervlakte - aantal)	<ul style="list-style-type: none">• 4,00 m² - 1 stuk
Totale oppervlakte	4,00 m ²
Eenvoudig bereikbaar	Ja
Bevestigingswijze	<ul style="list-style-type: none">• Verlijmd, ingegoten, versmeerd
Identificatiemethode	Vaststelling met monstername
Destructieve handeling voor identificatie	Nee
Opmerking	roofing is niet-asbesthoudend. enkel de bovenste laag, afkomstig van de leien. Bijgevolg heb ik ook de "nieuwere" roofing, aangeduid als gecontamineerd door de leien.

- Zorg voor een veilig beheer. Vermijd het beschadigen van het asbestmateriaal. Controleer de toestand jaarlijks op wijzigingen.
- Zorg voor een veilig beheer en verwijder dit asbestmateriaal wanneer het bij werken eenvoudig bereikbaar wordt. Controleer de toestand jaarlijks op wijzigingen.

- Eenvoudige handelingen: enkel door erkend asbestverwijderaar losse (niet-hechtgebonden) asbestvezels gedetecteerd op de roofing (en niet erin).
dit moet gereinigd worden door een erkend asbestverwijderaar, idealiter gelijktijdig bij het verwijderen van de leien.

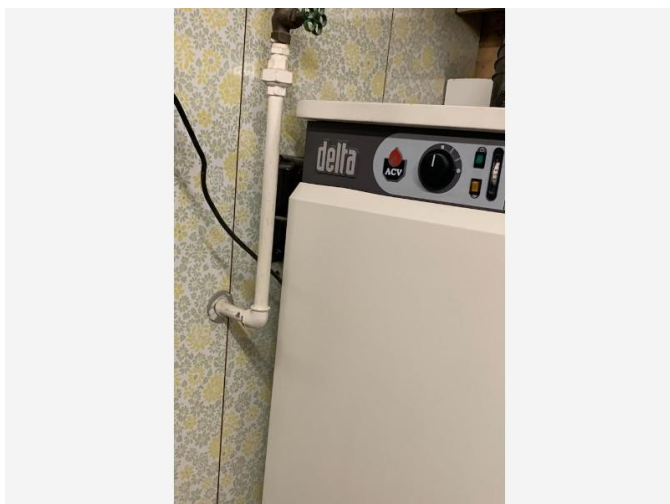
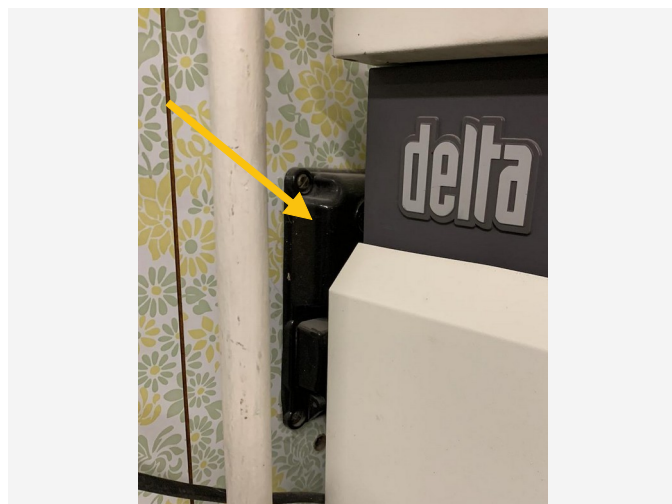
Het asbestmateriaal valt onder de mijlpaal van 2040.

Zorgvuldig beheren

Eindbeoordeling materiaalrisico	Laag materiaalrisico en/of verlaagde kans op vezelvrijgave
---------------------------------	--

Gebondenheid	Categorie 1: hechtgebonden in oorsprong
Asbestsoort (vezeltype)	Crocidoliet aanwezig
Asbestconcentratie	Laag (< 50%)
Afschermingsgraad van het gehele materiaal	Geheel of deels (ook) vrij aan binnenluchtstromen
Toestand van het materiaal	Onbeschadigd, niet verweerd

Beschrijving	elektriciteitskast/schakelaars
Omgeving	Binnen
Primaire drager	Communicatie en elektrische infrastructuur en uitrusting
Asbestmateriaal	Plaat, paneel, tablet - Type Bakeliet
Bindmiddel van asbestmateriaal	Kunststof of -hars
Gebondenheid op basis van bindmiddel	Hecht
Hoeveelheid (oppervlakte - dikte - aantal)	<ul style="list-style-type: none">• 0,10 m² - 5,00 cm - 2 stuks• 0,01 m² - 2,00 cm - 1 stuk
Totaal volume	0,01 m ³
Eenvoudig bereikbaar	Ja
Bevestigingswijze	<ul style="list-style-type: none">• Geklemd
Identificatiemethode	Vaststelling zonder monstername
Destructieve handeling voor identificatie	Nee

- Zorg voor een veilig beheer. Vermijd het beschadigen van het asbestmateriaal. Controleer de toestand jaarlijks op wijzigingen.
- Zorg voor een veilig beheer en verwijder dit asbestmateriaal wanneer het bij werken eenvoudig bereikbaar wordt. Controleer de toestand jaarlijks op wijzigingen.

- Eenvoudige handelingen: mag via doe-het-zelf of door werknemer(s) met opleidingsattest eenvoudige handelingen
U mag deze toepassing zelf verwijderen.

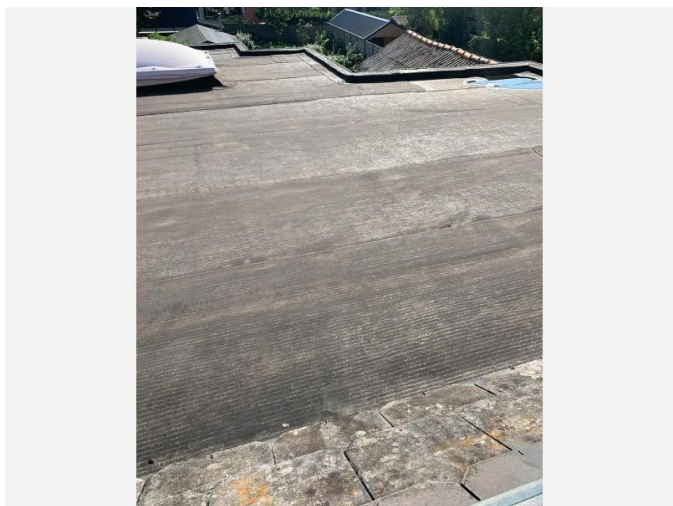
factuur uit 2017.

Identificatiemethode	Bewijsdocument
Primaire drager	Plat dak
(Asbest)materiaal	Dak- en gevelbekleding - Roofing
Bindmiddel	Bitumen (roofing, teer, asfalt)
Gebondenheid bindmiddel	Hecht

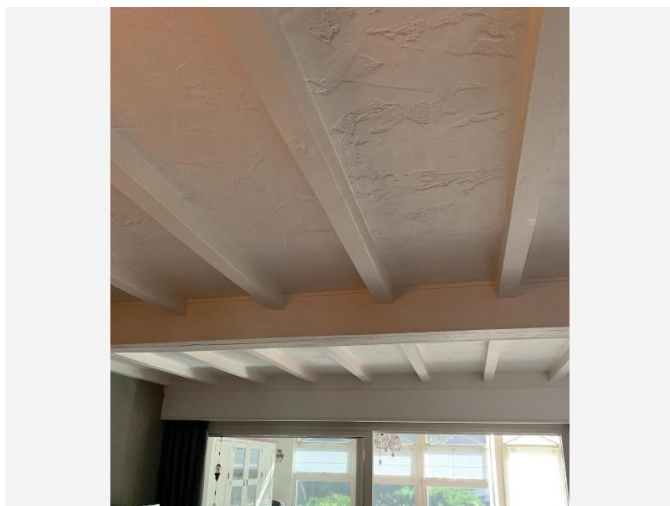
vals plafond, wat hierachter is, is niet inspecteerbaar (niet-destructief onderzoek).

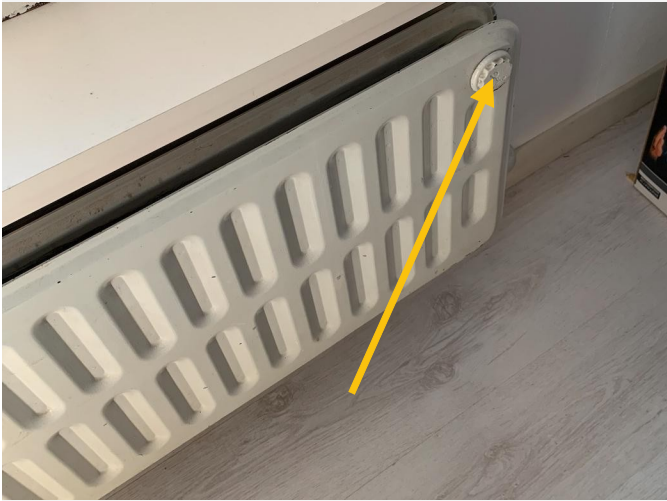
niet waarneembaar (geen barsten).

Identificatiemethode	Redelijk vermoeden
Primaire drager	Ruimteverwarming
(Asbest)materiaal	Pakking, dichting

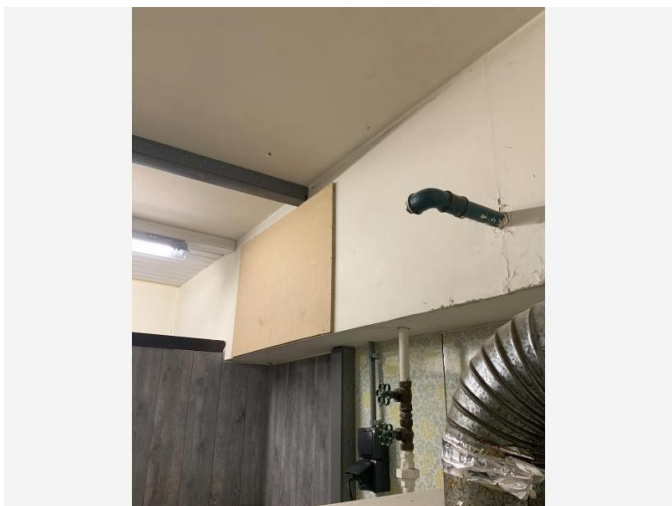
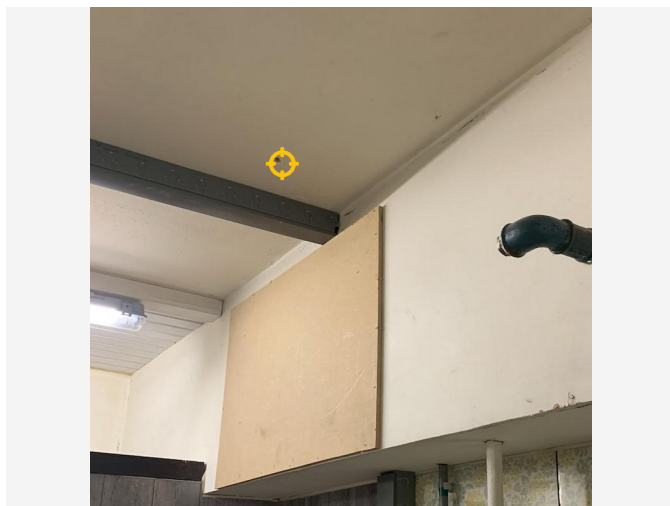
Fiche 7: pleister plafond (garage)

Geen asbest

#	Type	Referentie	Resultaat
7.1	Mengmonster	M04	Geen asbest

Beschrijving	pleister plafond (garage)
Omgeving	Binnen
Primaire drager	Plafond
Bindmiddel van materiaal	Gips - kalk
Gebondenheid op basis van bindmiddel	Niet-hechtgebonden
Hoeveelheid (oppervlakte - dikte - aantal)	• 60,00 m ² - 2,00 cm - 1 stuk
Totaal volume	1,20 m ³
Identificatiemethode	Vaststelling met monstername
Destructieve handeling voor identificatie	Nee

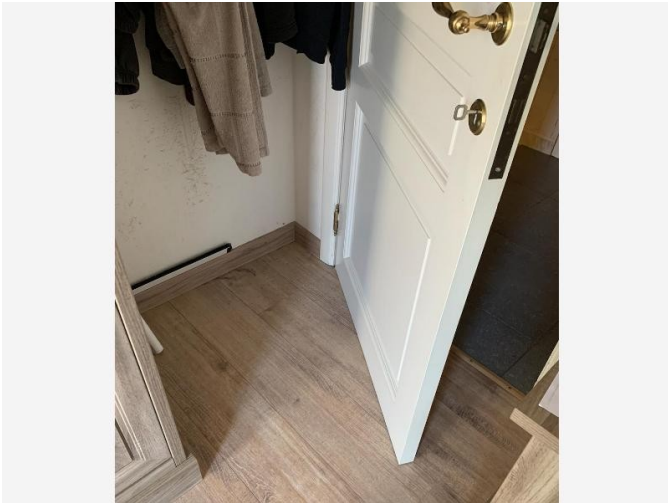
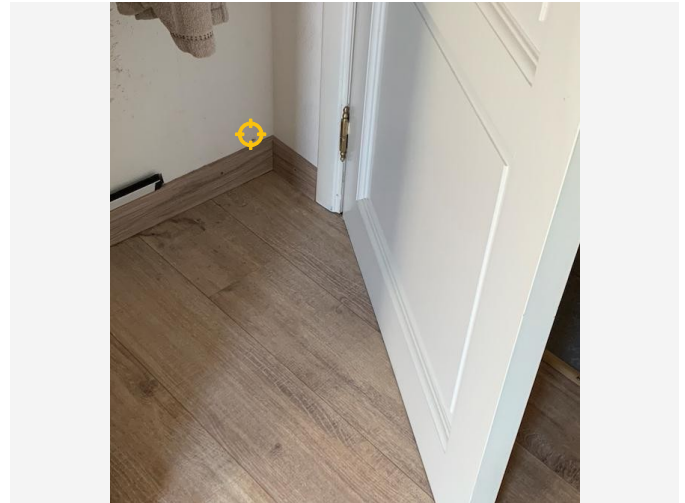
Fiche 8: pleister muur

Geen asbest

#	Type	Referentie	Resultaat
8.1	Mengmonster	M03	Geen asbest

Beschrijving	pleister muur
Omgeving	Binnen
Primaire drager	Binnenwand
Bindmiddel van materiaal	Gips - kalk
Gebondenheid op basis van bindmiddel	Niet-hechtgebonden
Hoeveelheid (oppervlakte - dikte - aantal)	• 700,00 m ² - 2,00 cm - 1 stuk
Totaal volume	14,00 m ³
Identificatiemethode	Vaststelling met monstername
Destructieve handeling voor identificatie	Nee
