Asbestinventarisatetest

Bleukstraat 15, 2820 Bonheiden

Attestnummer : 20241015-000062.000

Uitgegeven op : 15.10.2024

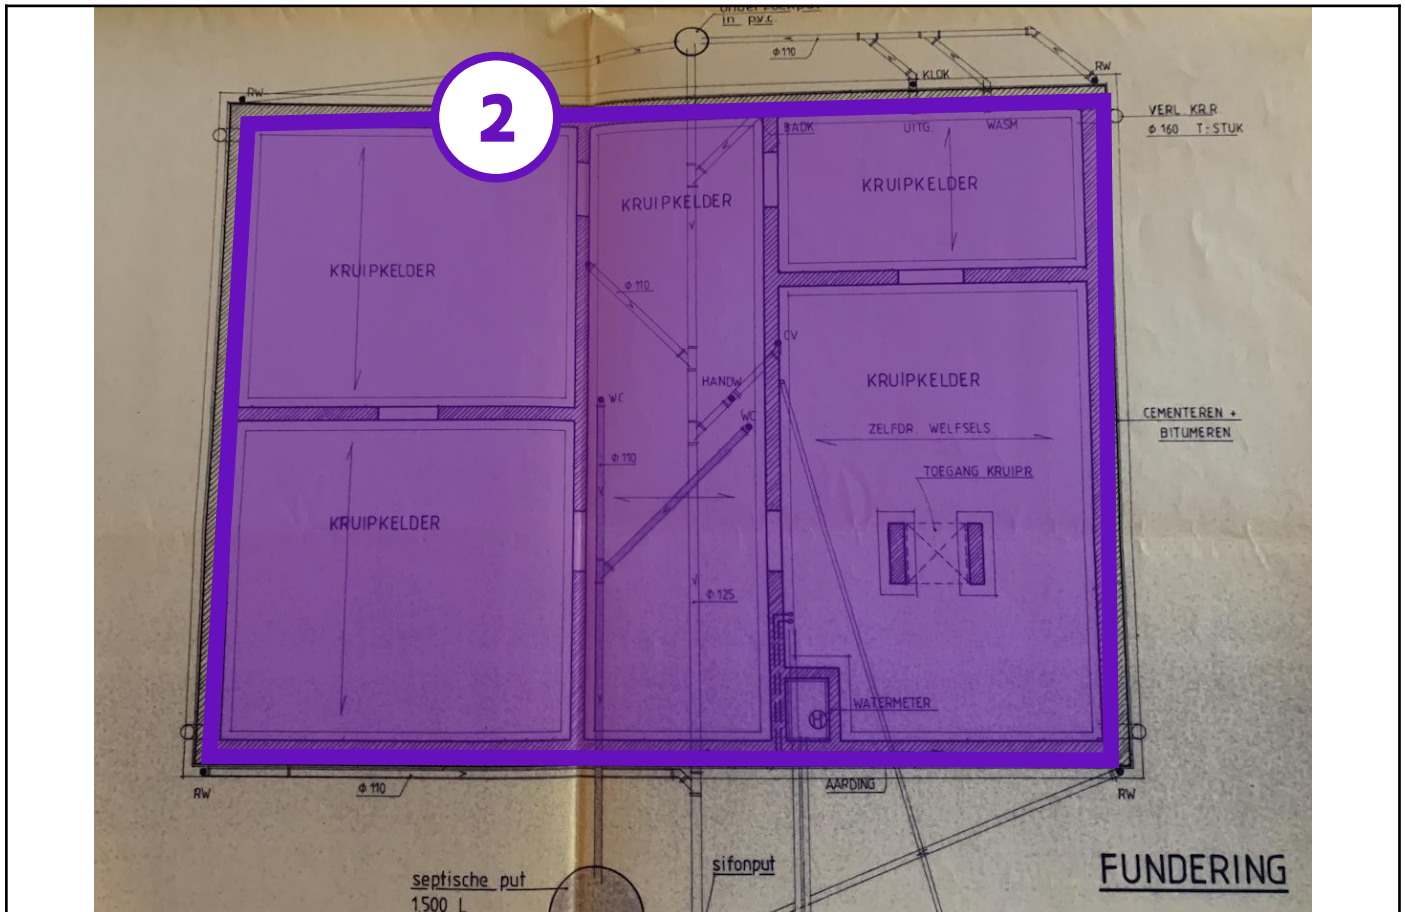
Plan 1.1: Fundering / Riolering

Beschrijving	Type	Actie
2. Fundering / Riolering	Beperking	-

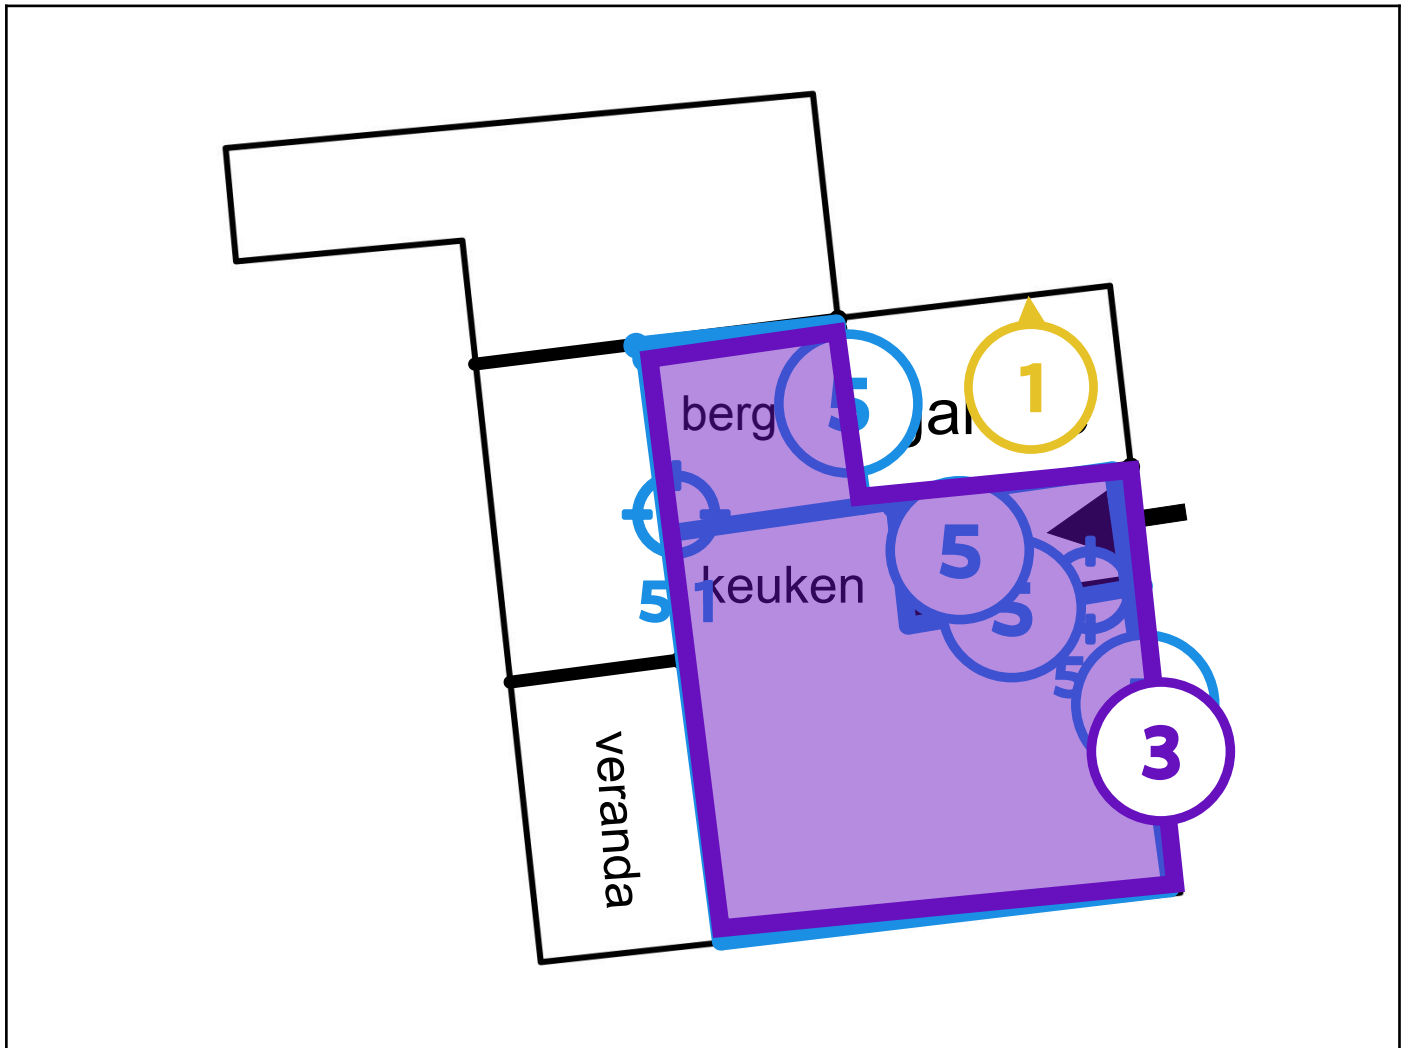
Plan 1.2: Gelijkvloers

Beschrijving	Type	Actie
1. elektriciteitskast	Asbestmateriaal	Zorgvuldig beheren
3. vals plafond	Advies	-
5. pleister muur	Geen asbest	-
5.1 Code: M01	Mengmonster	-

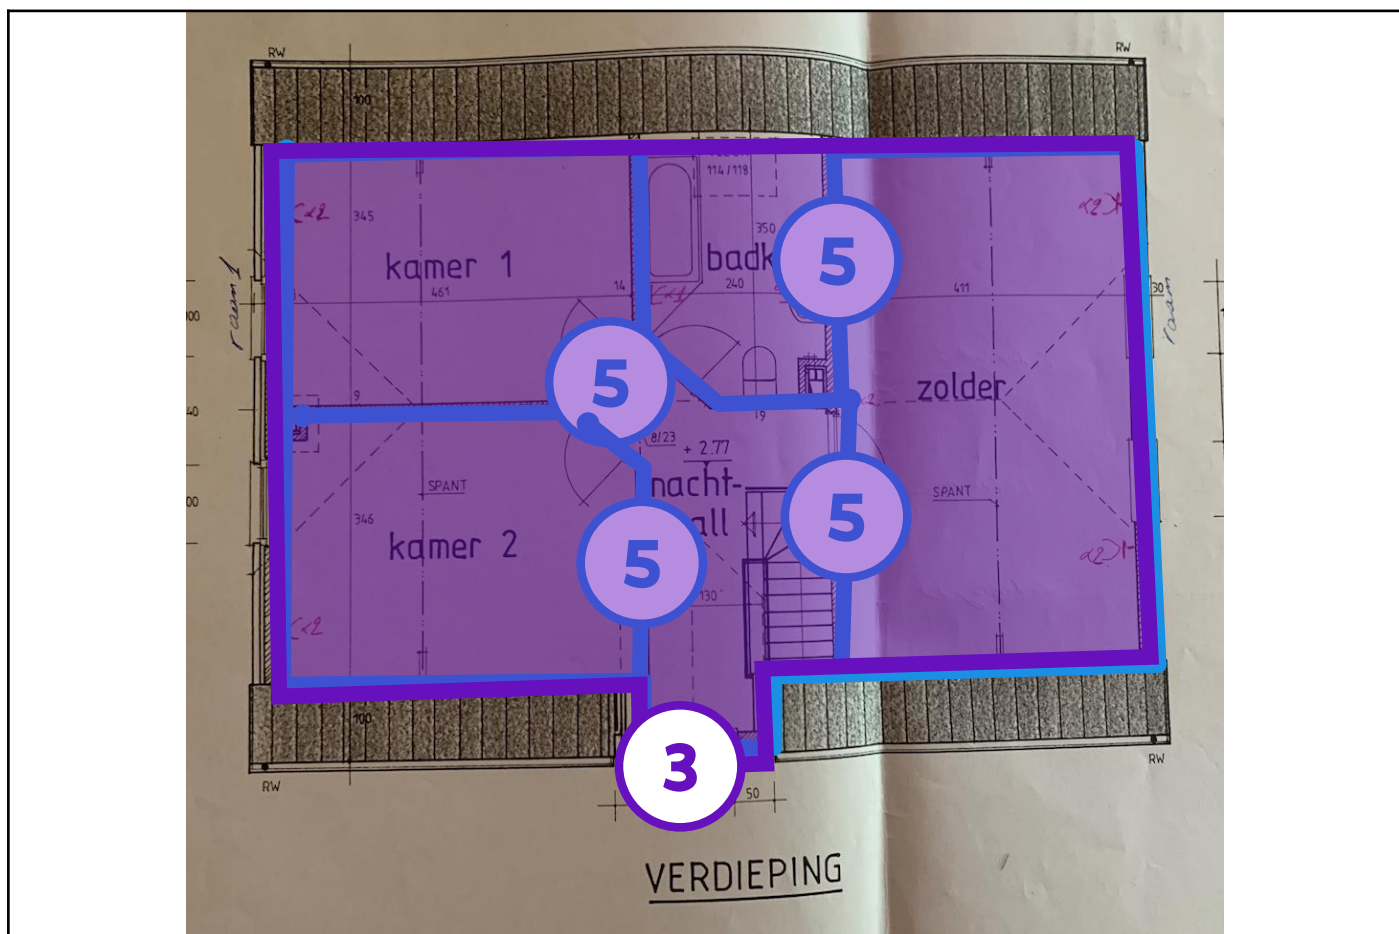
Plan 1.3: 1ste verdieping

Beschrijving	Type	Actie
3. vals plafond	Advies	-
5. pleister muur	Geen asbest	-

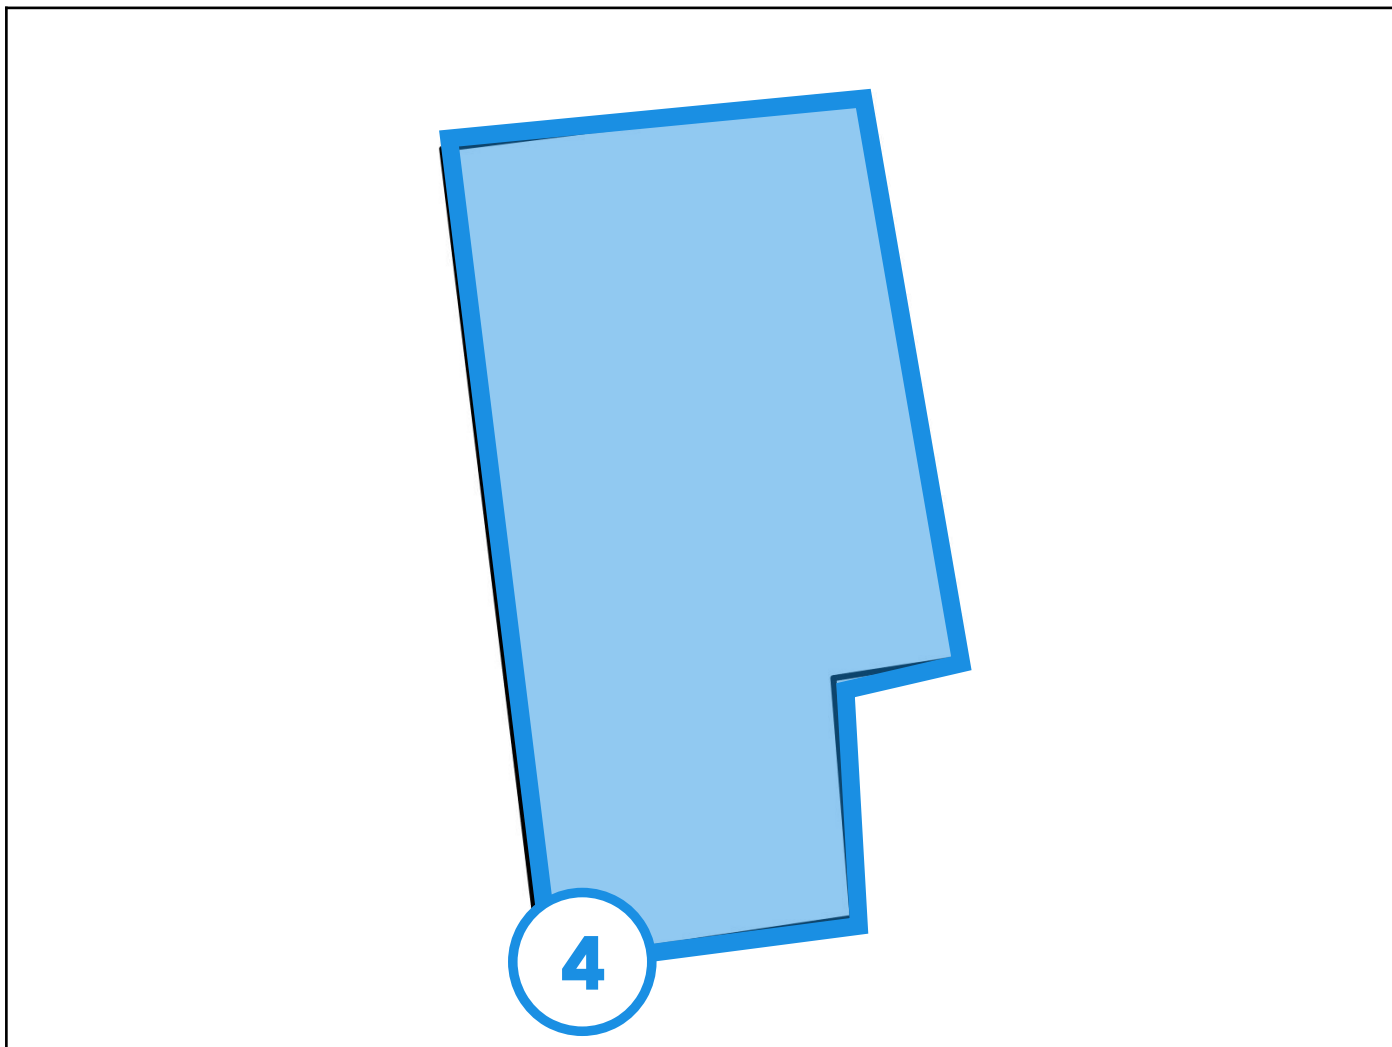
Plan 2.1: Bijgebouw plan

Beschrijving	Type	Actie
4. onderdakplaten	Geen asbest	-

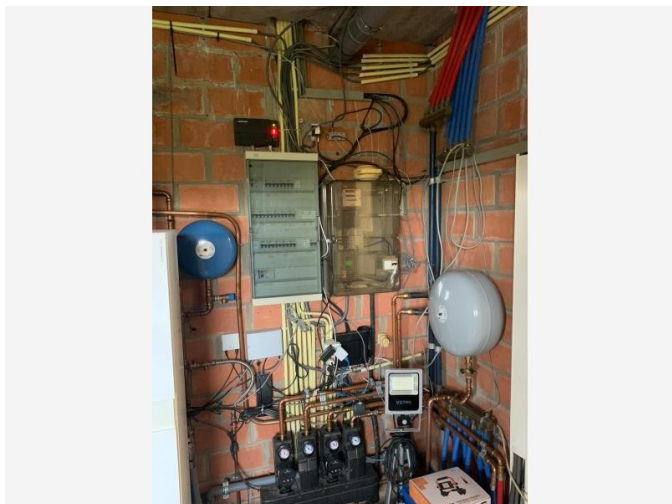
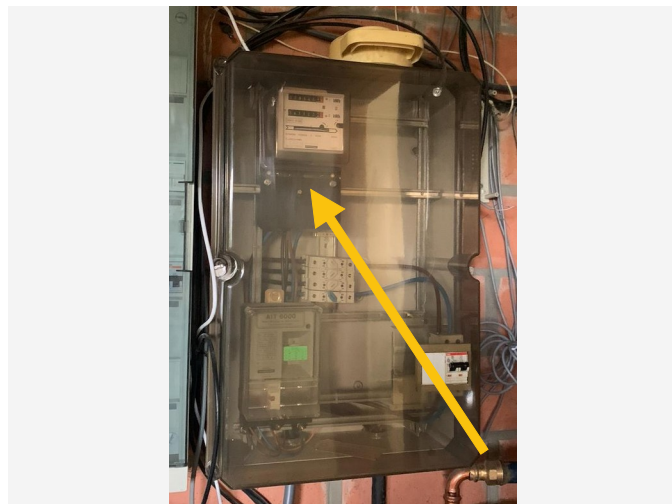
Het asbestmateriaal valt onder de mijlpaal van 2040.

Eindbeoordeling materiaalrisico	Zeer laag materiaalrisico en/of zeer lage kans op vezelvrijgave
---------------------------------	---

Gebondenheid	Categorie 1: hechtgebonden in oorsprong
Asbestsoort (vezeltype)	Crocidoliet aanwezig
Asbestconcentratie	Laag (< 50%)
Afschermingsgraad van het gehele materiaal	Niet stootvaste afscherming
Toestand van het materiaal	Onbeschadigd, niet verweerd

Beschrijving	elektriciteitskast
Omgeving	Binnen
Primaire drager	Communicatie en elektrische infrastructuur en uitrusting
Asbestmateriaal	Plaat, paneel, tablet - Type Bakeliet
Bindmiddel van asbestmateriaal	Kunststof of -hars
Gebondenheid op basis van bindmiddel	Hecht
Hoeveelheid (oppervlakte - dikte - aantal)	• 0,10 m ² - 5,00 cm - 1 stuk
Totaal volume	0,005 m ³
Eenvoudig bereikbaar	Ja
Bevestigingswijze	<ul style="list-style-type: none">• Geklemd• Geschroefd
Identificatiemethode	Vaststelling zonder monsternamen
Destructieve handeling voor identificatie	Nee

- Zorg voor een veilig beheer. Vermijd het beschadigen van het asbestmateriaal. Controleer de toestand jaarlijks op wijzigingen.
- Zorg voor een veilig beheer en verwijder dit asbestmateriaal wanneer het bij werken eenvoudig bereikbaar wordt. Controleer de toestand jaarlijks op wijzigingen.

- Eenvoudige handelingen: mag via doe-het-zelf of door werknemer(s) met opleidingsattest eenvoudige handelingen
U mag deze toepassing zelf verwijderen, inachtneming van de nodige veiligheidsmaatregelen.

In principe zou uw netwerkbeheerder deze toepassing op termijn komen vervangen door een niet-asbesthoudende toepassing.

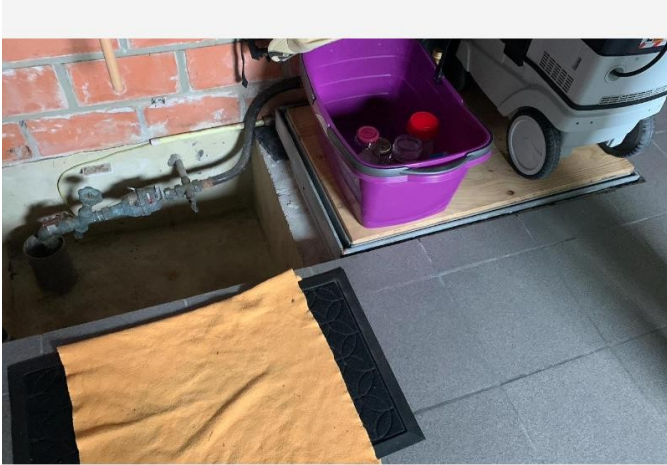
Situeringfoto

Permanente beperking

Reden: Het onderzoek kan niet uitgevoerd worden binnen de bepalingen van de Welzijnswet

Uitleg van de asbestdeskundige: hoogte lager dan 1,50 meter.

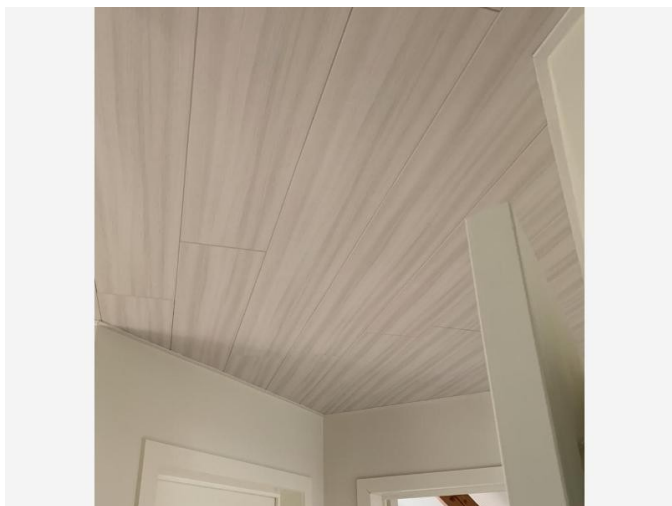
Vrije foto

vals plafond, wat hierachter is, is niet inspecteerbaar. (niet-destructief onderzoek).

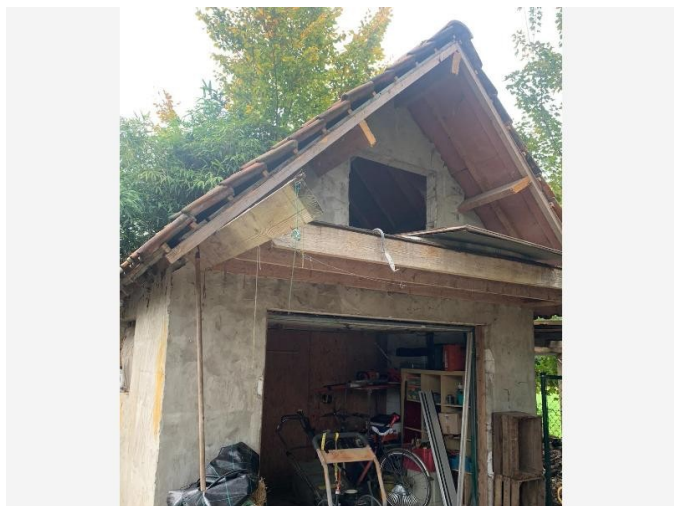
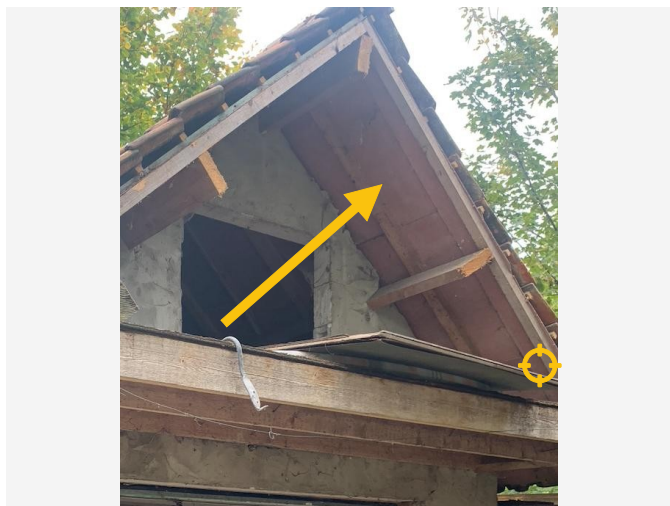
Fiche 4: onderdakplaten

Geen asbest

#	Type	Referentie	Resultaat
4.1	Puntmonster	M02	Geen asbest

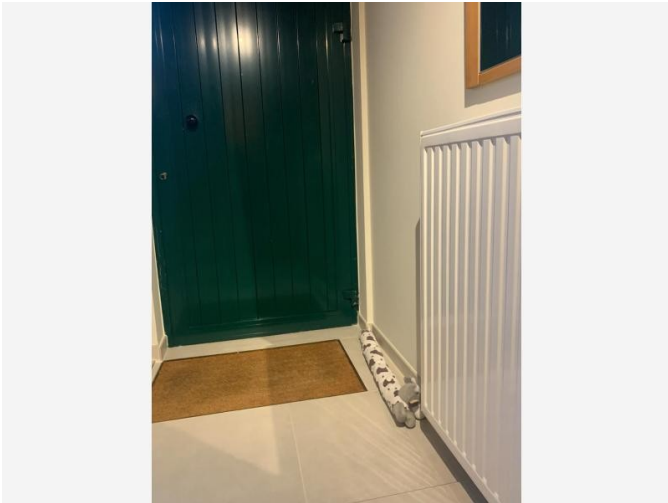
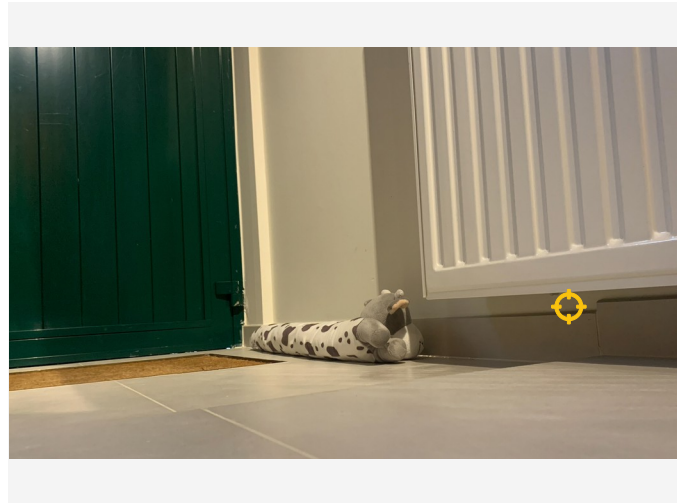
Fiche 5: pleister muur

Geen asbest

#	Type	Referentie	Resultaat
5.1	Mengmonster	M01	Geen asbest
