Asbestinventarisatetest

Duffelsesteenweg 84, 2550 Kontich

Attestnummer : 20241028-000052.000

Uitgegeven op : 28.10.2024

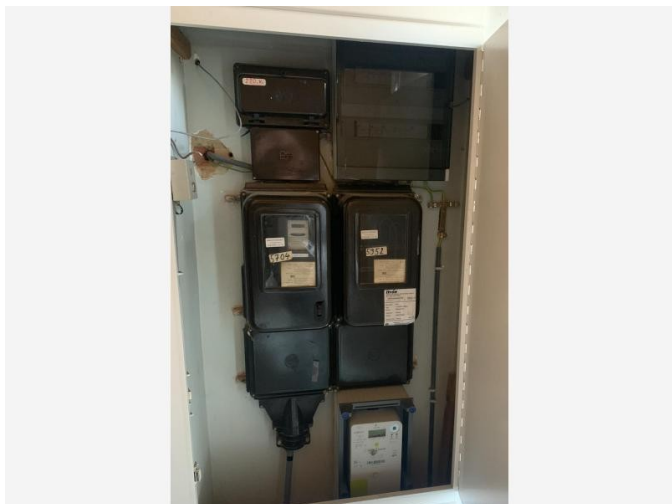
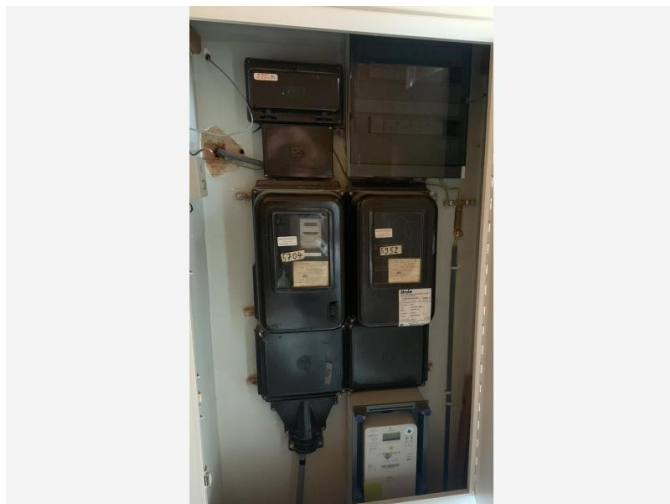
Het asbestmateriaal valt onder de mijlpaal van 2040.

Eindbeoordeling materiaalrisico	Zeer laag materiaalrisico en/of zeer lage kans op vezelvrijgave
---------------------------------	---

Gebondenheid	Categorie 1: hechtgebonden in oorsprong
Asbestsoort (vezeltype)	Crocidoliet aanwezig
Asbestconcentratie	Laag (< 50%)
Afschermingsgraad van het gehele materiaal	Niet stootvaste afscherming
Toestand van het materiaal	Onbeschadigd, niet verweerd

Beschrijving	elektriciteitskast
Omgeving	Binnen
Primaire drager	Communicatie en elektrische infrastructuur en uitrusting
Asbestmateriaal	Plaat, paneel, tablet - Type Bakeliet
Bindmiddel van asbestmateriaal	Kunststof of -hars
Gebondenheid op basis van bindmiddel	Hecht
Hoeveelheid (oppervlakte - dikte - aantal)	<ul style="list-style-type: none">• 0,10 m² - 5,00 cm - 3 stuks
Totaal volume	0,015 m ³
Eenvoudig bereikbaar	Ja
Bevestigingswijze	<ul style="list-style-type: none">• Geschroefd
Identificatiemethode	Vaststelling zonder monstername
Destructieve handeling voor identificatie	Nee

- Zorg voor een veilig beheer. Vermijd het beschadigen van het asbestmateriaal. Controleer de toestand jaarlijks op wijzigingen.
- Zorg voor een veilig beheer en verwijder dit asbestmateriaal wanneer het bij werken eenvoudig bereikbaar wordt. Controleer de toestand jaarlijks op wijzigingen.

- Eenvoudige handelingen: mag via doe-het-zelf of door werknemer(s) met opleidingsattest eenvoudige handelingen
De meterkast is waarschijnlijk eigendom van Fluvius. In dat geval mag u deze niet zelf verwijderen. Neem bij vragen contact op met Fluvius.

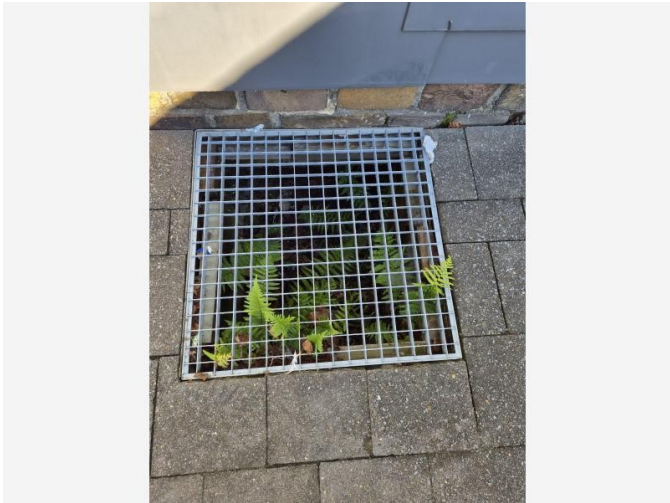
Situeringfoto

Permanente beperking

Reden: Slotvaste toegangspoort, -deur of -luik

Uitleg van de asbestdeskundige: geen toegang. Dichtgemetst. hoogte 0,80 m.

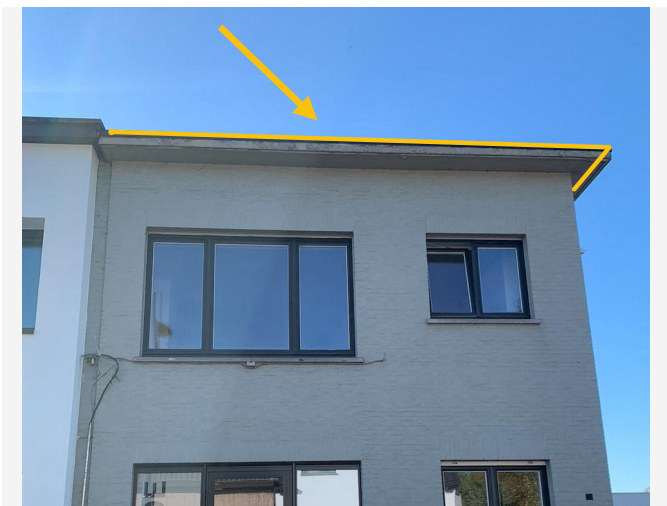
Vrije foto

gerenoveerd in 2016. Zie factuur.

Identificatiemethode	Bewijsdocument
Primaire drager	Plat dak
(Asbest)materiaal	Dak- en gevelbekleding - Roofing

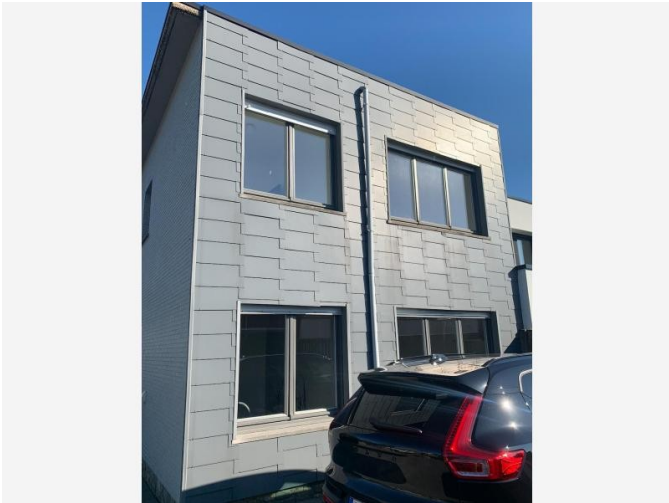
Vrije foto

geen asbest. geplaatst in 2016. Zie factuur.

Identificatiemethode	Bewijsdocument
Primaire drager	Wand buitenschil
(Asbest)materiaal	Dak- en gevelbekleding - Lei, shingle

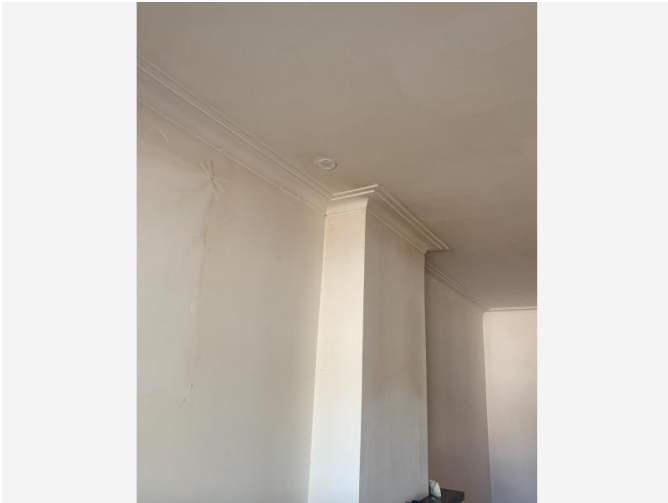
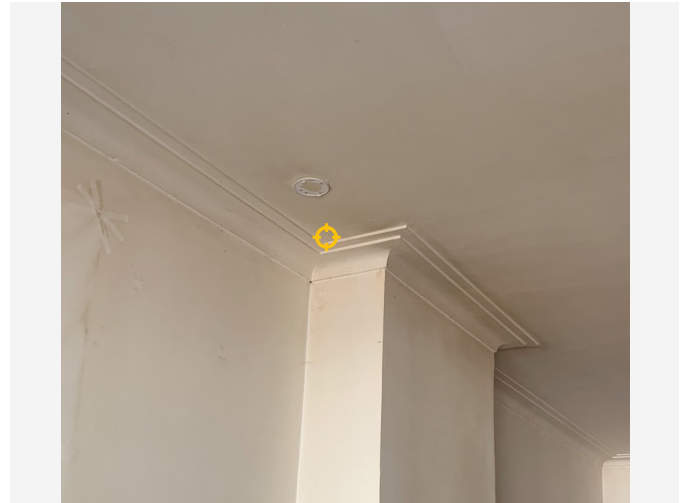
Fiche 5: pleister plafond

Geen asbest

#	Type	Referentie	Resultaat
5.1	Mengmonster	M02	Geen asbest

Beschrijving	pleister plafond
Omgeving	Binnen
Primaire drager	Plafond
Bindmiddel van materiaal	Gips - kalk
Gebondenheid op basis van bindmiddel	Niet-hechtgebonden
Hoeveelheid (oppervlakte - dikte - aantal)	• 200,00 m ² - 2,00 cm - 1 stuk
Totaal volume	4,00 m ³
Identificatiemethode	Vaststelling met monstername
Destructieve handeling voor identificatie	Nee

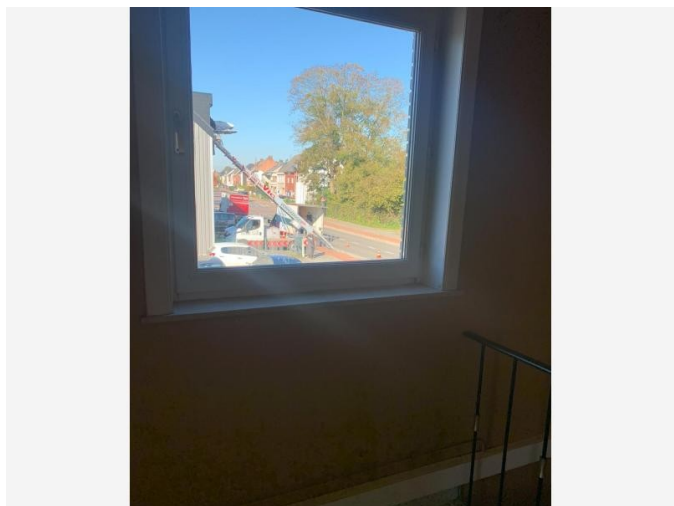
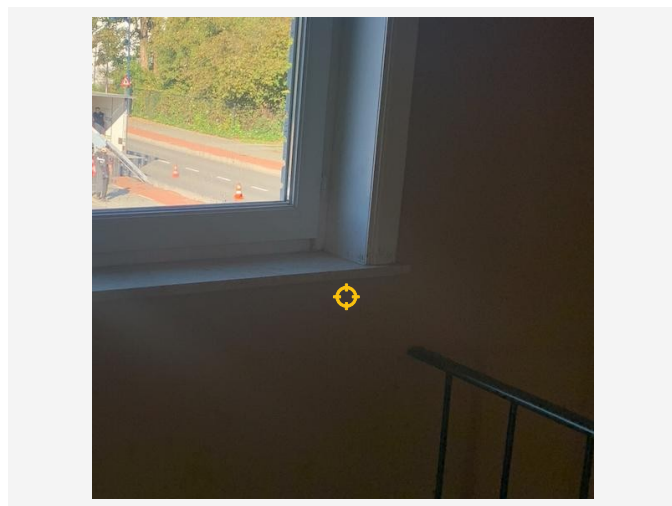
Geen asbest

#	Type	Referentie	Resultaat
6.1	Mengmonster	M01	Geen asbest

Beschrijving	pleister muur
Omgeving	Binnen
Primaire drager	Binnenwand
Bindmiddel van materiaal	Gips - kalk
Gebondenheid op basis van bindmiddel	Niet-hechtgebonden
Hoeveelheid (oppervlakte - dikte - aantal)	• 600,00 m ² - 2,00 cm - 1 stuk
Totaal volume	12,00 m ³
Identificatiemethode	Vaststelling met monstername
Destructieve handeling voor identificatie	Nee

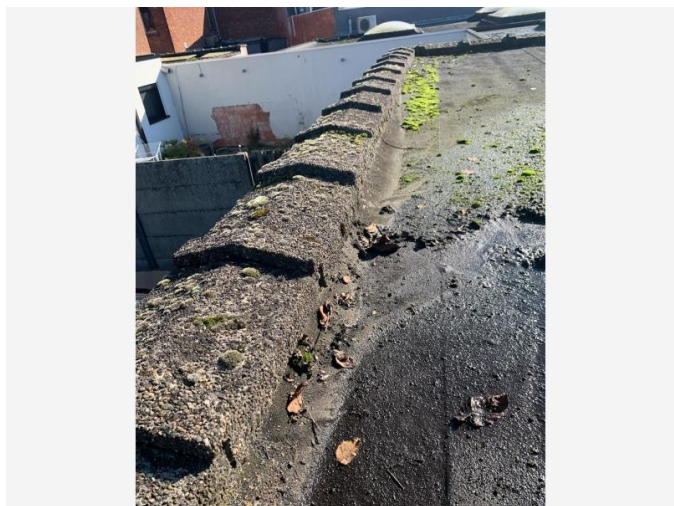
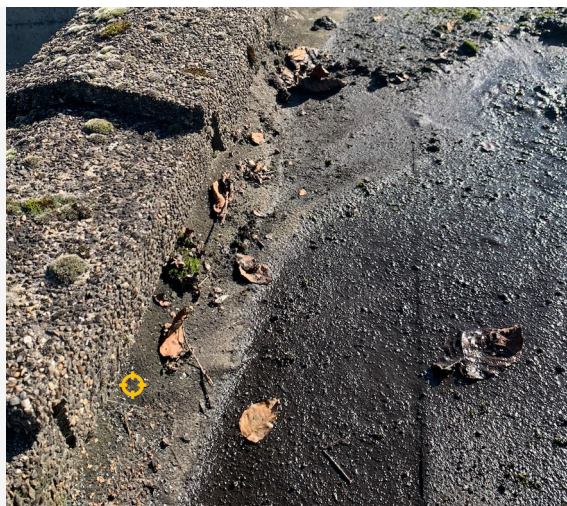
Geen asbest

#	Type	Referentie	Resultaat
7.1	Puntmonster	M03	Geen asbest

Beschrijving	roofing garages
Omgeving	Buiten
Primaire drager	Plat dak
Bindmiddel van materiaal	Bitumen (roofing, teer, asfalt)
Gebondenheid op basis van bindmiddel	Hecht
Hoeveelheid (oppervlakte - aantal)	<ul style="list-style-type: none">• 40,00 m² - 1 stuk
Totale oppervlakte	40,00 m ²
Identificatiemethode	Vaststelling met monstername
Destructieve handeling voor identificatie	Nee
