Asbestinventarisatetest

Veldenstraat 41, 2580 Putte

Attestnummer : 20241117-000128.000

Uitgegeven op : 17.11.2024

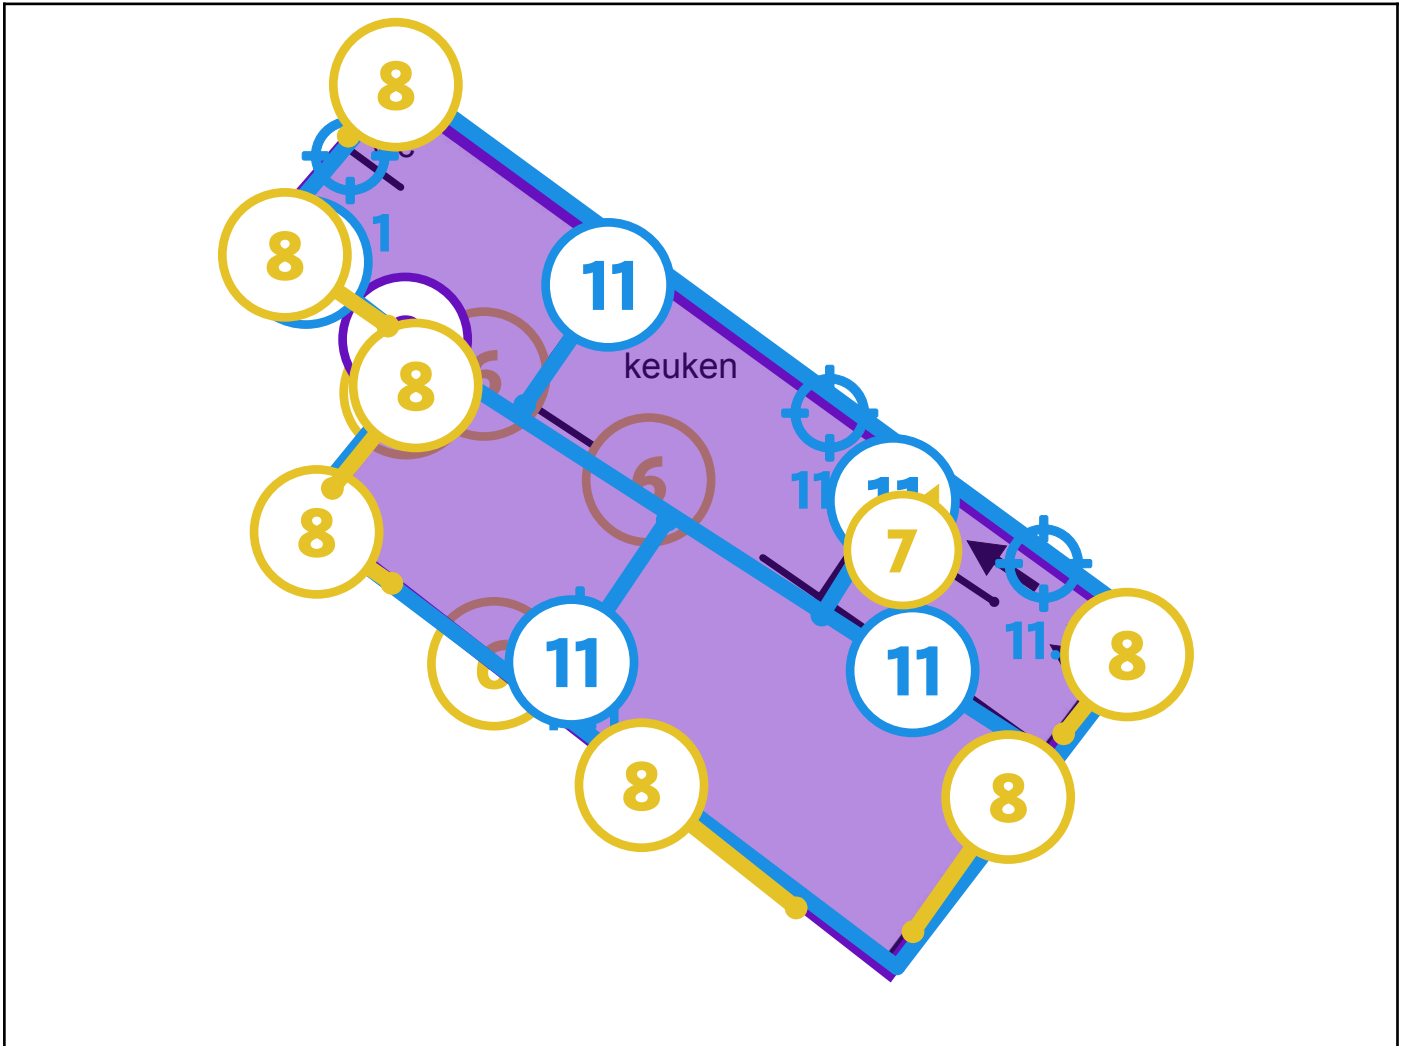
Plan 1.1: Gelijkvloers

Beschrijving	Type	Actie
6. deuren	Asbestmateriaal	Zorgvuldig beheren
7. meterkast	Asbestmateriaal	Zorgvuldig beheren
8. mastiek	Asbestmateriaal	Zorgvuldig beheren
9. vals plafond	Advies	-
11. pleister muur	Geen asbest	-
11.1 Code: M01	Mengmonster	-

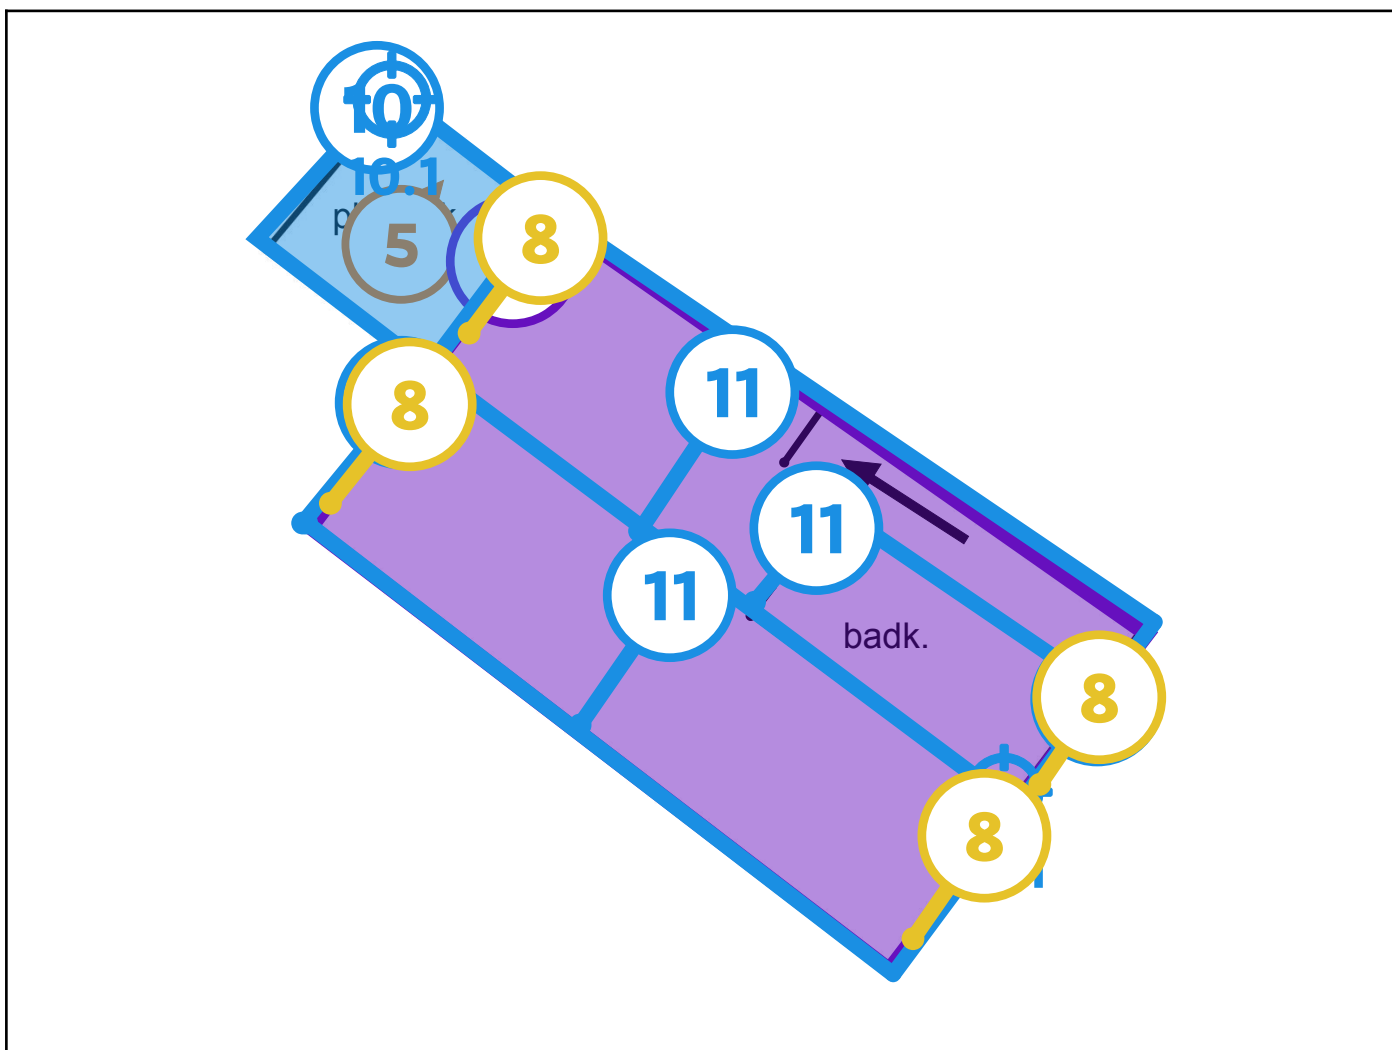
Plan 1.2: 1ste verdieping

Beschrijving	Type	Actie
5. cementbuis hoofdgebouw	Asbestmateriaal	Verwijderen
8. mastiek	Asbestmateriaal	Zorgvuldig beheren
9. vals plafond	Advies	-
10. roofing hoofdgebouw	Geen asbest	-
10.1 Code: M02	Puntmonster	-
11. pleister muur	Geen asbest	-
11.1 Code: M01	Mengmonster	-

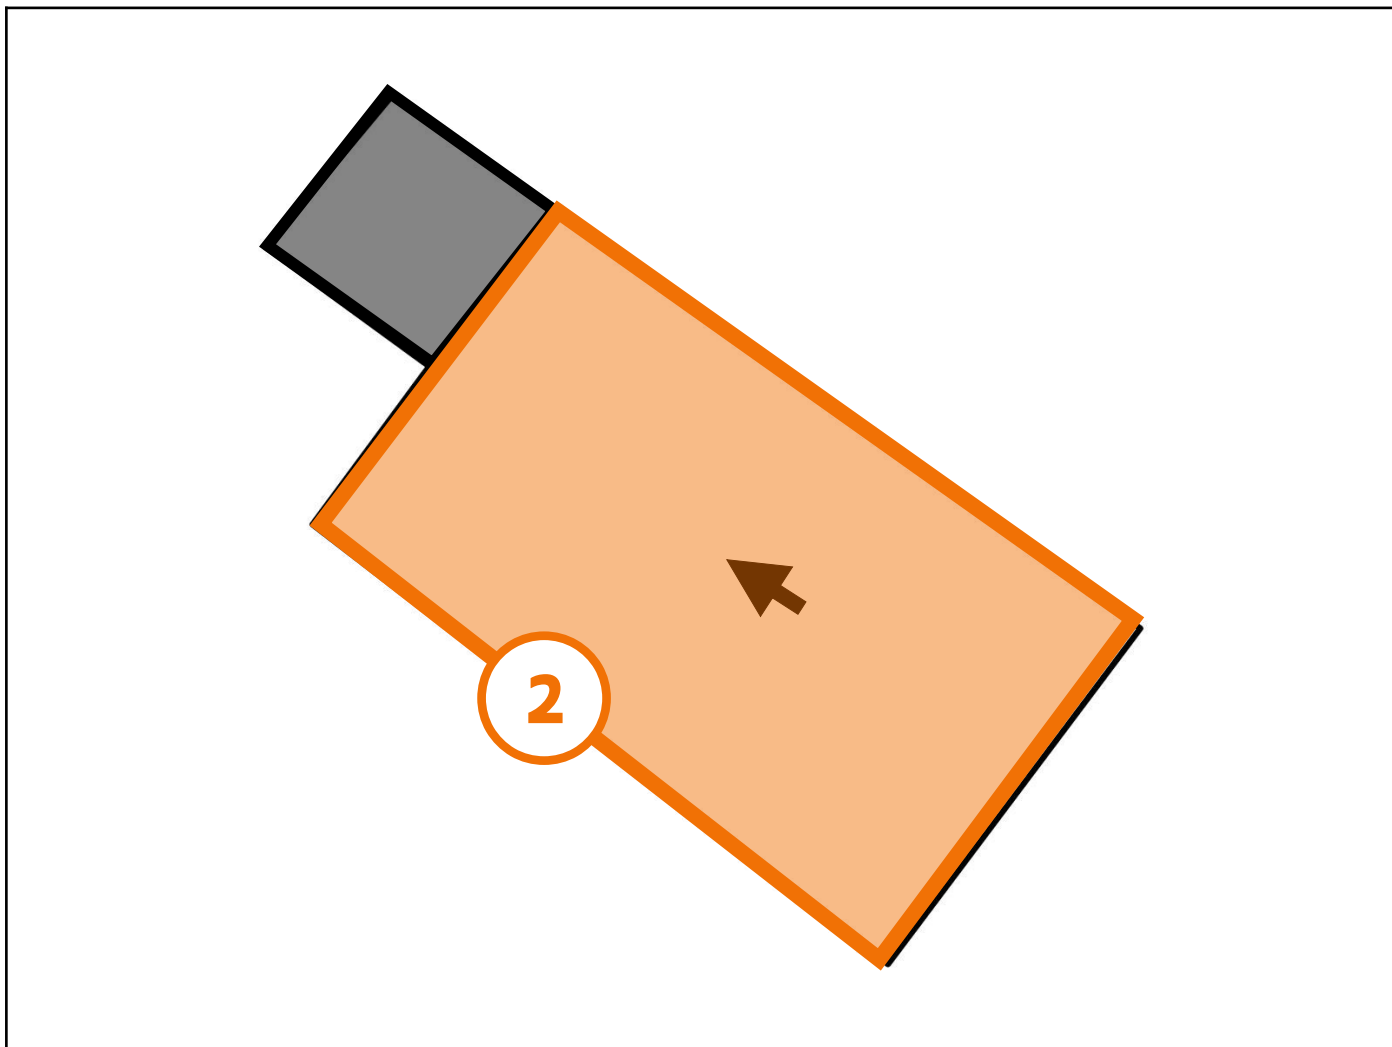
Plan 1.3: Zolder

Beschrijving	Type	Actie
2. dakleien	Asbestmateriaal	Verwijderen

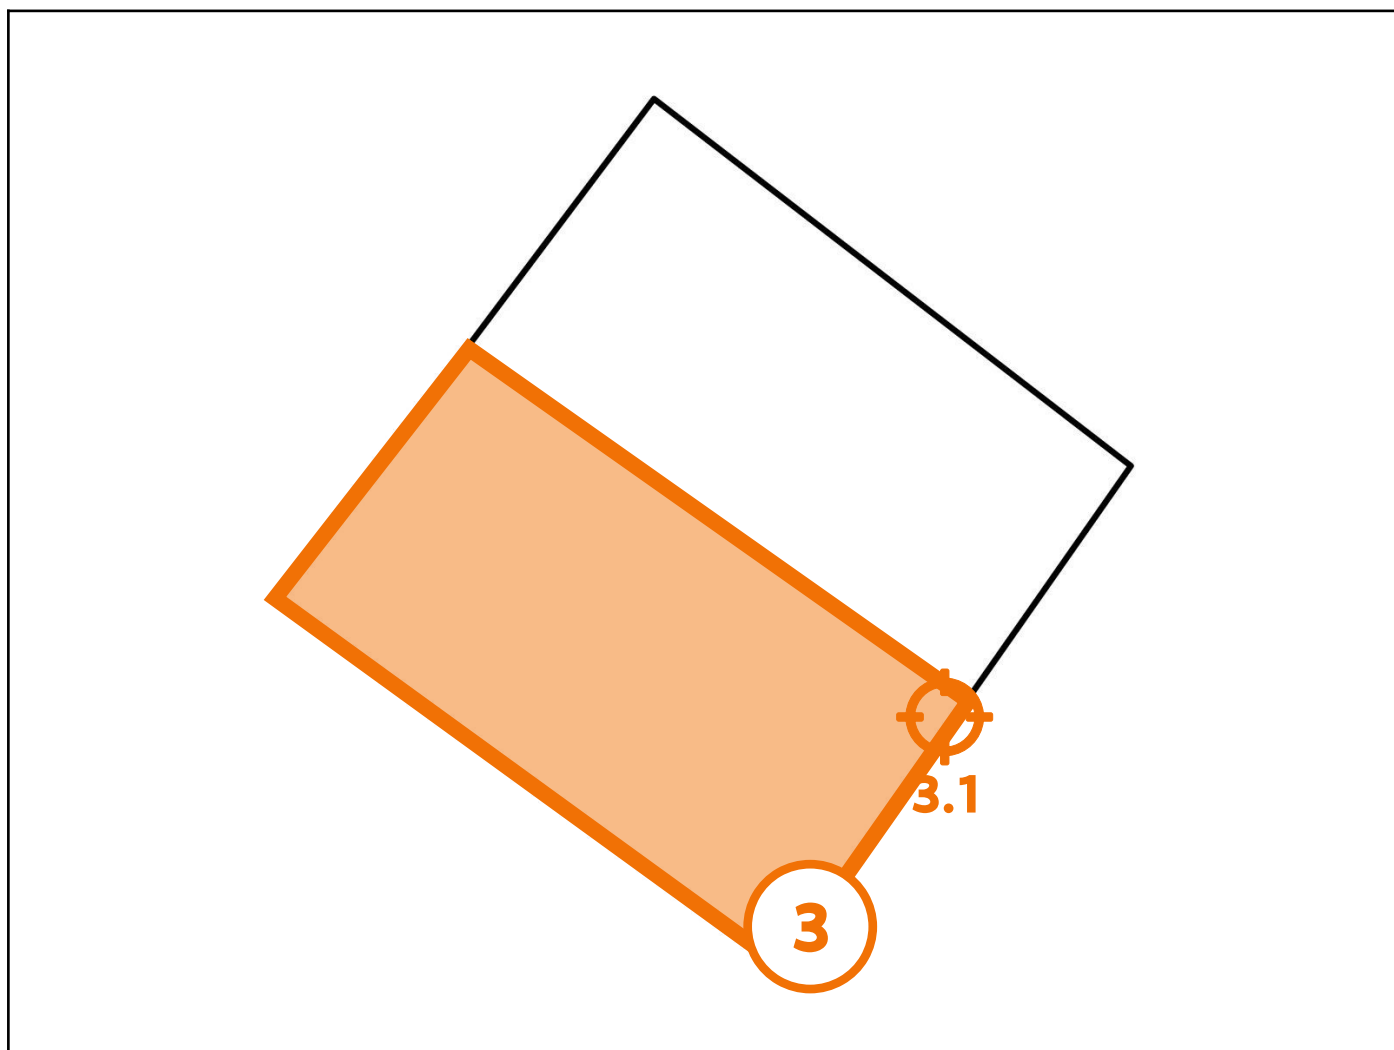
Plan 2.1: Garage + Bijgebouw plan

Beschrijving	Type	Actie
3. roofing garage	Asbestmateriaal	Verwijderen
3.1 Code: M04	Puntmonster	-

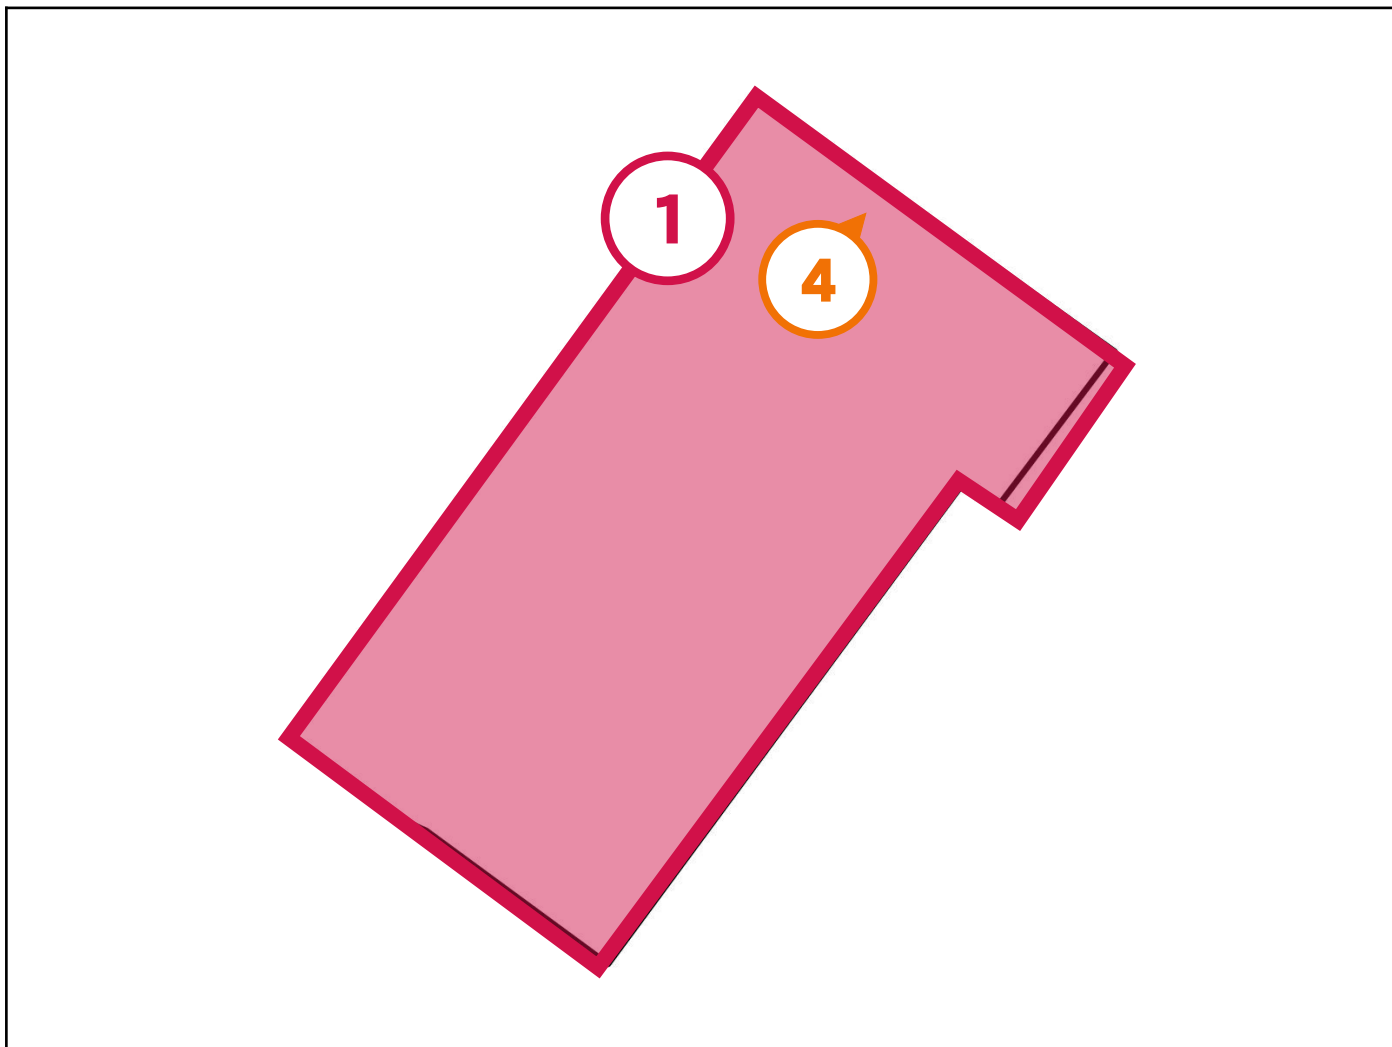
Plan 3.1: Achterste Bijgebouw plan

Beschrijving	Type	Actie
1. golfplaten	Asbestmateriaal	Dringend verwijderen
4. cementbuis bijgebouw	Asbestmateriaal	Verwijderen

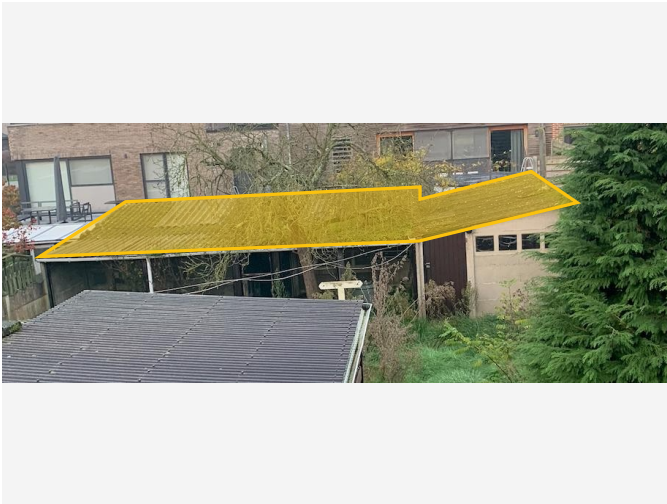
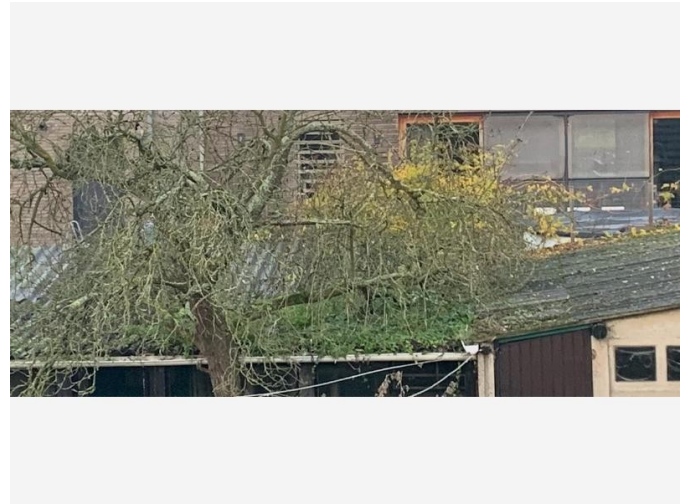
Het asbestmateriaal valt onder de mijlpaal van 2034.

Dringend verwijderen

Eindbeoordeling materiaalrisico	Hoog materiaalrisico en/of hoge kans op vezelvrijgave
---------------------------------	---

Gebondenheid	Categorie 1: hechtgebonden in oorsprong
Asbestsoort (vezeltype)	Crocidoliet aanwezig
Asbestconcentratie	Laag (< 50%)
Afschermingsgraad van het gehele materiaal	Geheel of deels (ook) vrij aan de binnenlucht
Toestand van het materiaal	Matig beschadigd, matig verweerd

Beschrijving	golfplaten
Omgeving	Grenst aan binnen- en buitenlucht
Primaire drager	Schuin dak
Asbestmateriaal	Dak- en gevelbekleding - Golfplaat
Bindmiddel van asbestmateriaal	Cement
Gebondenheid op basis van bindmiddel	Hecht
Hoeveelheid (oppervlakte - aantal)	<ul style="list-style-type: none">• 100,00 m² - 1 stuk
Totale oppervlakte	100,00 m ²
Eenvoudig bereikbaar	Ja
Bevestigingswijze	<ul style="list-style-type: none">• Geklemd
Identificatiemethode	Vaststelling zonder monsternamen
Destructieve handeling voor identificatie	Nee

- Zorg voor een veilig beheer. Vermijd het beschadigen van het asbestmateriaal. Controleer de toestand jaarlijks op wijzigingen.
- Zorg voor een veilig beheer en verwijder dit asbestmateriaal wanneer het bij werken eenvoudig bereikbaar wordt. Controleer de toestand jaarlijks op wijzigingen.
- Verwijder dit asbestmateriaal zo snel mogelijk. Volg de toestand goed op.

- Eenvoudige handelingen: mag via doe-het-zelf of door werknemer(s) met opleidingsattest eenvoudige handelingen
U mag deze toepassing zelf verwijderen, inachtneming van de nodige veiligheidsmaatregelen. Niet breken.

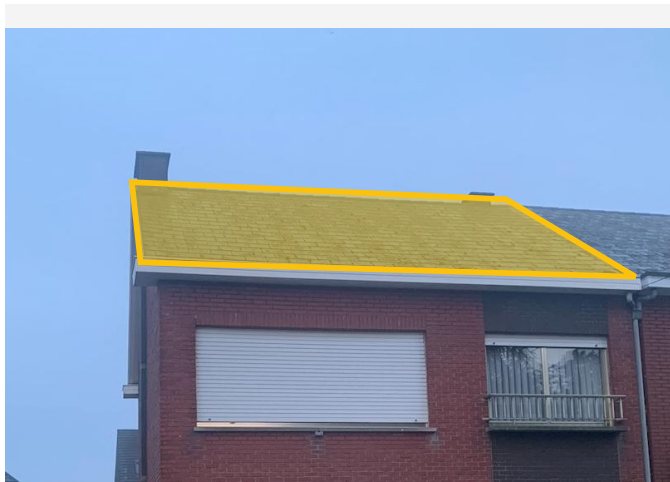
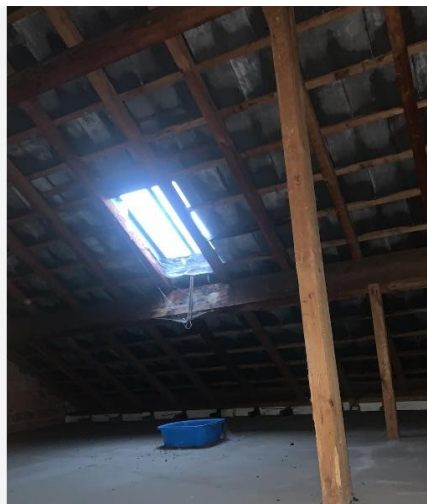
Het asbestmateriaal valt onder de mijlpaal van 2034.

Verwijderen

Eindbeoordeling materiaalrisico	Verhoogd materiaalrisico en/of verhoogde kans op vezelvrijgave
---------------------------------	--

Gebondenheid	Categorie 1: hechtgebonden in oorsprong
Asbestsoort (vezeltype)	Crocidoliet aanwezig
Asbestconcentratie	Laag (< 50%)
Afschermingsgraad van het gehele materiaal	Geheel of deels (ook) vrij aan de binnenlucht
Toestand van het materiaal	Licht beschadigd, licht verweerd. Intact calciumsilicaatmateriaal of categorie III 'gebondenheid'

Beschrijving	dakleien
Omgeving	Grenst aan binnen- en buitenlucht
Primaire drager	Schuin dak
Asbestmateriaal	Dak- en gevelbekleding - Lei, shingle
Bindmiddel van asbestmateriaal	Cement
Gebondenheid op basis van bindmiddel	Hecht
Hoeveelheid (oppervlakte - aantal)	<ul style="list-style-type: none">• 120,00 m² - 1 stuk
Totale oppervlakte	120,00 m ²
Eenvoudig bereikbaar	Ja
Bevestigingswijze	<ul style="list-style-type: none">• Geklemd
Identificatiemethode	Vaststelling zonder monsternamen
Destructieve handeling voor identificatie	Nee

- Zorg voor een veilig beheer. Vermijd het beschadigen van het asbestmateriaal. Controleer de toestand jaarlijks op wijzigingen.
- Zorg voor een veilig beheer en verwijder dit asbestmateriaal wanneer het bij werken eenvoudig bereikbaar wordt. Controleer de toestand jaarlijks op wijzigingen.
- Verwijder dit asbestmateriaal zo snel mogelijk. Volg de toestand goed op.

- Eenvoudige handelingen: mag via doe-het-zelf of door werknemer(s) met opleidingsattest eenvoudige handelingen
U mag deze toepassing zelf verwijderen, inachtneming van de nodige veiligheidsmaatregelen. Niet breken.

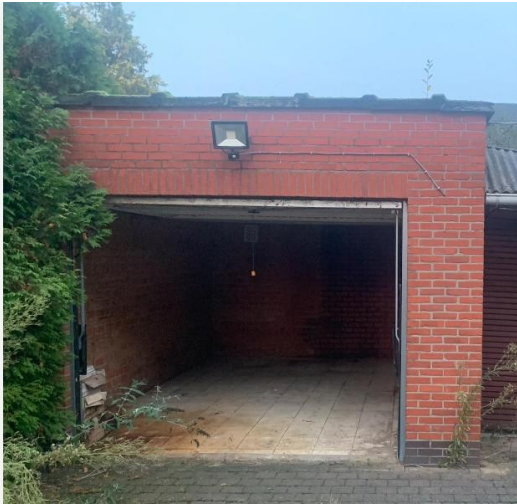
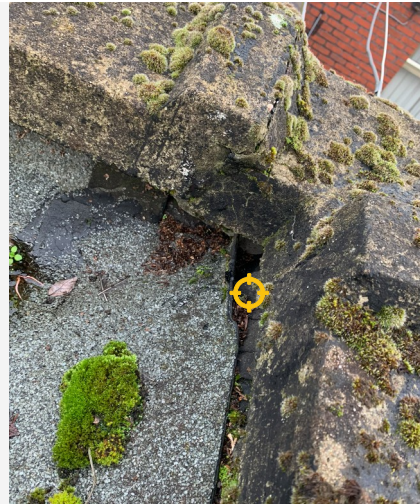
Het asbestmateriaal valt onder de mijlpaal van 2040.

Verwijderen

onderste, zwarte laag bemonsterd.

Eindbeoordeling materiaalrisico	Verhoogd materiaalrisico en/of verhoogde kans op vezelvrijgave
---------------------------------	--

Gebondenheid	Categorie 1: hechtgebonden in oorsprong
Asbestsoort (vezeltype)	Alleen chrysotiel
Asbestconcentratie	Laag (< 50%)
Afschermingsgraad van het gehele materiaal	Geheel of deels vrij aan de buitenlucht
Toestand van het materiaal	Matig beschadigd, matig verweerd

#	Type	Referentie	Resultaat
3.1	Puntmonster	M04	Chrysotiel

Beschrijving	roofing garage
Omgeving	Buiten
Primaire drager	Plat dak
Asbestmateriaal	Dak- en gevelbekleding - Roofing
Bindmiddel van asbestmateriaal	Bitumen (roofing, teer, asfalt)
Gebondenheid op basis van bindmiddel	Hecht
Hoeveelheid (oppervlakte - aantal)	<ul style="list-style-type: none">• 30,00 m² - 1 stuk
Totale oppervlakte	30,00 m ²
Eenvoudig bereikbaar	Ja
Bevestigingswijze	<ul style="list-style-type: none">• Verlijmd, ingegoten, versmeerd
Identificatiemethode	Vaststelling met monstername
Destructieve handeling voor identificatie	Nee

- Zorg voor een veilig beheer. Vermijd het beschadigen van het asbestmateriaal. Controleer de toestand jaarlijks op wijzigingen.
- Zorg voor een veilig beheer en verwijder dit asbestmateriaal wanneer het bij werken eenvoudig bereikbaar wordt. Controleer de toestand jaarlijks op wijzigingen.
- Verwijder dit asbestmateriaal zo snel mogelijk. Volg de toestand goed op.

- Eenvoudige handelingen: enkel door erkend asbestverwijderaar structuur is niet meer hechtgebonden. Losse vezels.

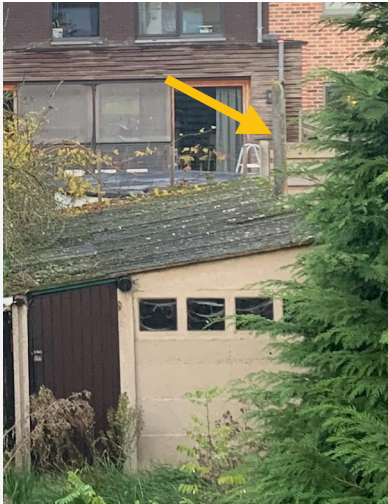
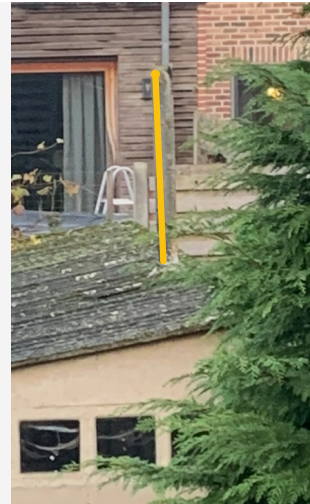
Het asbestmateriaal valt onder de mijlpaal van 2040.

Verwijderen

Eindbeoordeling materiaalrisico	Verhoogd materiaalrisico en/of verhoogde kans op vezelvrijgave
---------------------------------	--

Gebondenheid	Categorie 1: hechtgebonden in oorsprong
Asbestsoort (vezeltype)	Crocidoliet aanwezig
Asbestconcentratie	Laag (< 50%)
Afschermingsgraad van het gehele materiaal	Geheel of deels vrij aan de buitenlucht
Toestand van het materiaal	Matig beschadigd, matig verweerd

Beschrijving	cementbuis bijgebouw
Omgeving	Buiten
Primaire drager	Wandopening verticaal (raam, deur, ...)
Asbestmateriaal	Buis, koker, leiding, pijp, doorvoer
Bindmiddel van asbestmateriaal	Cement
Gebondenheid op basis van bindmiddel	Hecht
Hoeveelheid (lengte - omtrek - dikte - aantal)	<ul style="list-style-type: none">• 5,00 m - 50,00 cm - 2,00 cm - 1 stuk
Totaal volume	0,05 m ³
Eenvoudig bereikbaar	Ja
Bevestigingswijze	<ul style="list-style-type: none">• Geklemd
Identificatiemethode	Vaststelling zonder monstername
Destructieve handeling voor identificatie	Nee

- Zorg voor een veilig beheer. Vermijd het beschadigen van het asbestmateriaal. Controleer de toestand jaarlijks op wijzigingen.
- Zorg voor een veilig beheer en verwijder dit asbestmateriaal wanneer het bij werken eenvoudig bereikbaar wordt. Controleer de toestand jaarlijks op wijzigingen.
- Verwijder dit asbestmateriaal zo snel mogelijk. Volg de toestand goed op.

- Eenvoudige handelingen: mag via doe-het-zelf of door werknemer(s) met opleidingsattest eenvoudige handelingen
U mag deze toepassing laten verwijderen door een werknemer met opleidingsattest éénvoudige handelingen, of door een erkend asbestverwijderaar.
- Eenvoudige handelingen: enkel door erkend asbestverwijderaar
U mag deze toepassing laten verwijderen door een werknemer met opleidingsattest éénvoudige handelingen, of door een erkend asbestverwijderaar.

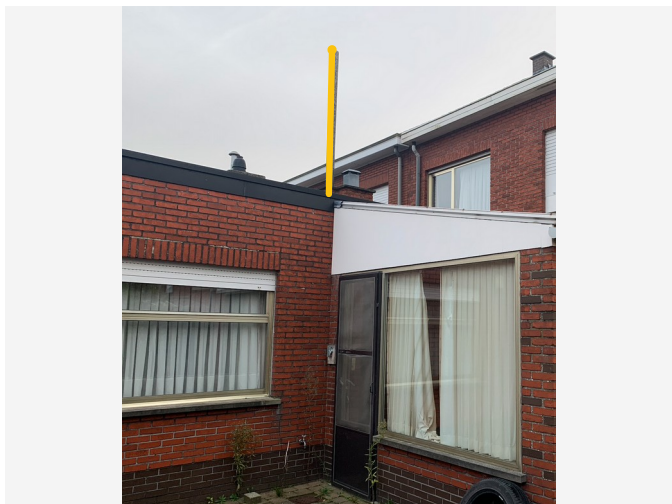
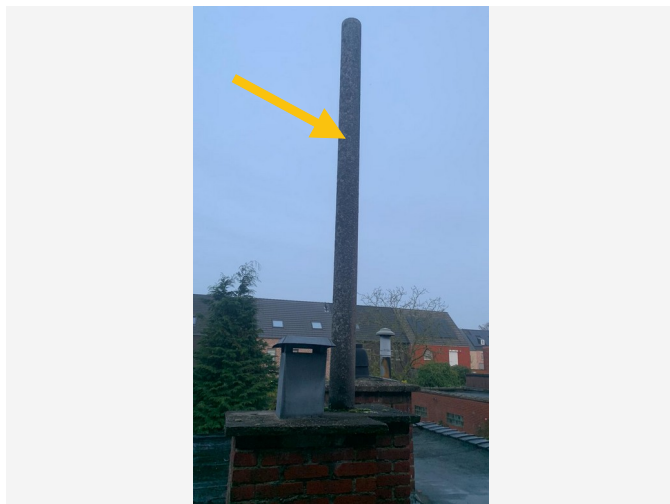
Het asbestmateriaal valt onder de mijlpaal van 2040.

Verwijderen

Eindbeoordeling materiaalrisico	Verhoogd materiaalrisico en/of verhoogde kans op vezelvrijgave
---------------------------------	--

Gebondenheid	Categorie 1: hechtgebonden in oorsprong
Asbestsoort (vezeltype)	Crocidoliet aanwezig
Asbestconcentratie	Laag (< 50%)
Afschermingsgraad van het gehele materiaal	Geheel of deels vrij aan de buitenlucht
Toestand van het materiaal	Matig beschadigd, matig verweerd

Beschrijving	cementbuis hoofdgebouw
Omgeving	Buiten
Primaire drager	Wandopening verticaal (raam, deur, ...)
Asbestmateriaal	Buis, koker, leiding, pijp, doorvoer
Bindmiddel van asbestmateriaal	Cement
Gebondenheid op basis van bindmiddel	Hecht
Hoeveelheid (lengte - omtrek - dikte - aantal)	<ul style="list-style-type: none">• 8,00 m - 50,00 cm - 2,00 cm - 1 stuk
Totaal volume	0,08 m ³
Eenvoudig bereikbaar	Ja
Bevestigingswijze	<ul style="list-style-type: none">• Geklemd
Identificatiemethode	Vaststelling zonder monstername
Destructieve handeling voor identificatie	Nee

- Zorg voor een veilig beheer. Vermijd het beschadigen van het asbestmateriaal. Controleer de toestand jaarlijks op wijzigingen.
- Zorg voor een veilig beheer en verwijder dit asbestmateriaal wanneer het bij werken eenvoudig bereikbaar wordt. Controleer de toestand jaarlijks op wijzigingen.
- Verwijder dit asbestmateriaal zo snel mogelijk. Volg de toestand goed op.

- Eenvoudige handelingen: mag via doe-het-zelf of door werknemer(s) met opleidingsattest eenvoudige handelingen
U mag deze toepassing laten verwijderen door een werknemer met opleidingsattest éénvoudige handelingen, of door een erkend asbestverwijderaar.
- Eenvoudige handelingen: enkel door erkend asbestverwijderaar
U mag deze toepassing laten verwijderen door een werknemer met opleidingsattest éénvoudige handelingen, of door een erkend asbestverwijderaar.

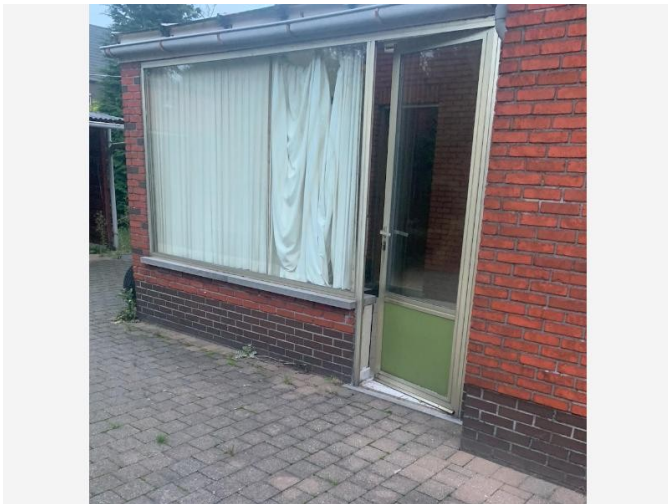
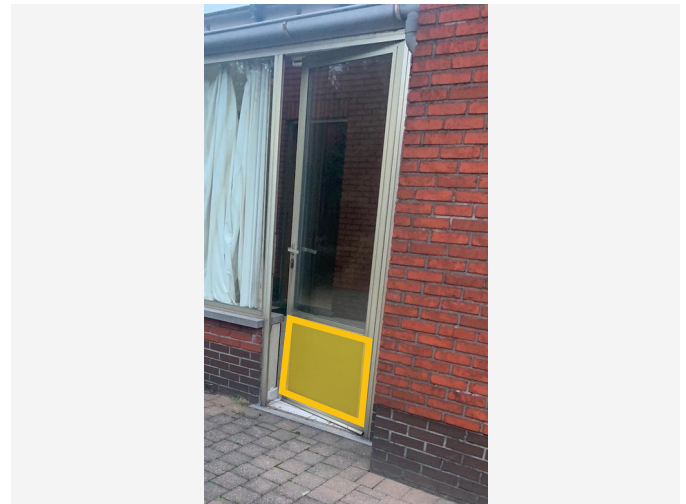
Het asbestmateriaal valt onder de mijlpaal van 2040.

Zorgvuldig beheren

Eindbeoordeling materiaalrisico	Zeer laag materiaalrisico en/of zeer lage kans op vezelvrijgave
---------------------------------	---

Gebondenheid	Categorie 1: hechtgebonden in oorsprong
Asbestsoort (vezeltype)	Crocidoliet aanwezig
Asbestconcentratie	Laag (< 50%)
Afschermingsgraad van het gehele materiaal	Niet stootvaste afscherming
Toestand van het materiaal	Onbeschadigd, niet verweerd

Beschrijving	deuren
Omgeving	Grenst aan binnen- en buitenlucht
Primaire drager	Wandopening verticaal (raam, deur, ...)
Asbestmateriaal	Plaat, paneel, tablet - Geëmailleerd, type Glasal
Bindmiddel van asbestmateriaal	Cement
Gebondenheid op basis van bindmiddel	Hecht
Hoeveelheid (oppervlakte - dikte - aantal)	• 0,50 m ² - 1,00 cm - 4 stuks
Totaal volume	0,02 m ³
Eenvoudig bereikbaar	Ja
Bevestigingswijze	• Geklemd
Identificatiemethode	Vaststelling zonder monstername
Destructieve handeling voor identificatie	Nee

- Zorg voor een veilig beheer. Vermijd het beschadigen van het asbestmateriaal. Controleer de toestand jaarlijks op wijzigingen.
- Zorg voor een veilig beheer en verwijder dit asbestmateriaal wanneer het bij werken eenvoudig bereikbaar wordt. Controleer de toestand jaarlijks op wijzigingen.

- Eenvoudige handelingen: mag via doe-het-zelf of door werknemer(s) met opleidingsattest eenvoudige handelingen
U mag deze toepassing zelf verwijderen, inachtneming van de nodige veiligheidsmaatregelen. Deur als één geheel verwijderen. Niet breken.

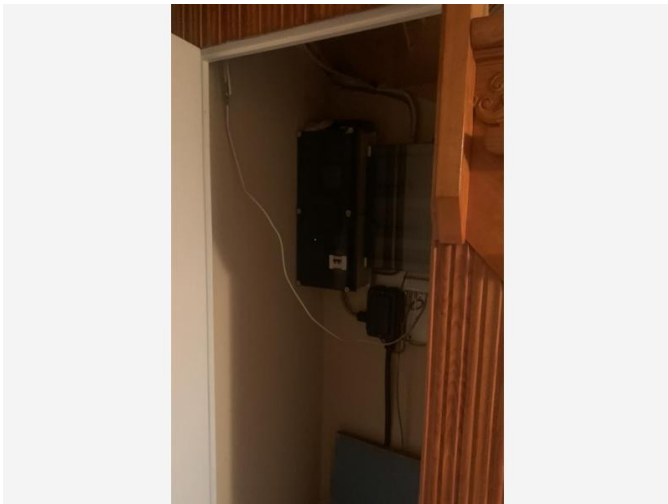
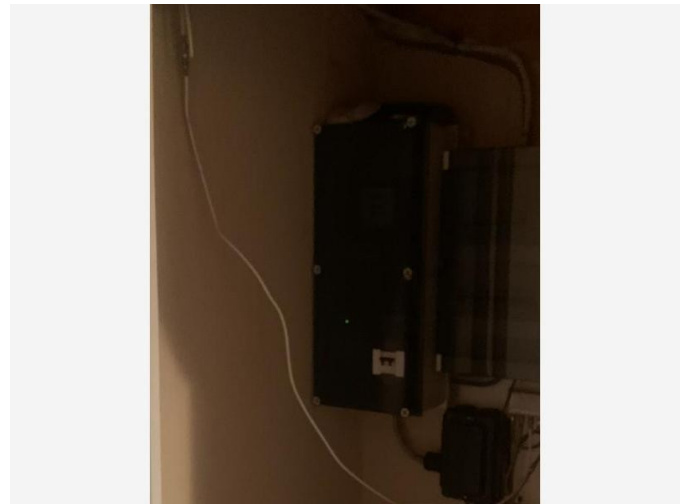
Het asbestmateriaal valt onder de mijlpaal van 2040.

Zorgvuldig beheren

Eindbeoordeling materiaalrisico	Zeer laag materiaalrisico en/of zeer lage kans op vezelvrijgave
---------------------------------	---

Gebondenheid	Categorie 1: hechtgebonden in oorsprong
Asbestsoort (vezeltype)	Crocidoliet aanwezig
Asbestconcentratie	Laag (< 50%)
Afschermingsgraad van het gehele materiaal	Stootvaste afscherming of omkasting
Toestand van het materiaal	Onbeschadigd, niet verweerd

Beschrijving	meterkast
Omgeving	Binnen
Primaire drager	Communicatie en elektrische infrastructuur en uitrusting
Asbestmateriaal	Plaat, paneel, tablet - Type Bakeliet
Bindmiddel van asbestmateriaal	Kunststof of -hars
Gebondenheid op basis van bindmiddel	Hecht
Hoeveelheid (oppervlakte - dikte - aantal)	• 0,10 m ² - 5,00 cm - 1 stuk
Totaal volume	0,005 m ³
Eenvoudig bereikbaar	Ja
Bevestigingswijze	• Geschroefd
Identificatiemethode	Vaststelling zonder monstername
Destructieve handeling voor identificatie	Nee

- Zorg voor een veilig beheer. Vermijd het beschadigen van het asbestmateriaal. Controleer de toestand jaarlijks op wijzigingen.
- Zorg voor een veilig beheer en verwijder dit asbestmateriaal wanneer het bij werken eenvoudig bereikbaar wordt. Controleer de toestand jaarlijks op wijzigingen.

- Eenvoudige handelingen: mag via doe-het-zelf of door werknemer(s) met opleidingsattest eenvoudige handelingen
De meterkast is waarschijnlijk eigendom van Fluvius. In dat geval mag u deze niet zelf verwijderen. Neem bij vragen contact op met Fluvius.

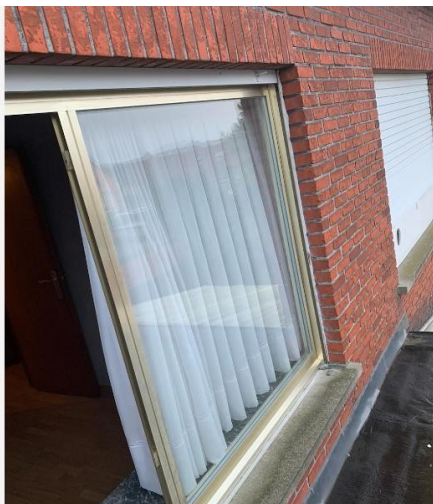
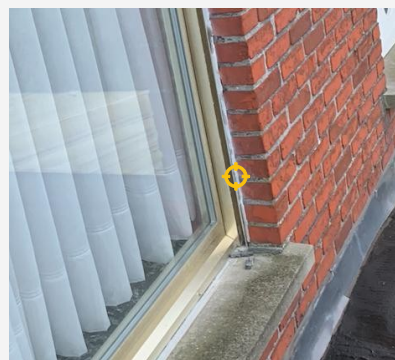
Het asbestmateriaal valt onder de mijlpaal van 2040.

Zorgvuldig beheren

Eindbeoordeling materiaalrisico	Laag materiaalrisico en/of verlaagde kans op vezelvrijgave
---------------------------------	--

Gebondenheid	Categorie 1: hechtgebonden in oorsprong
Asbestsoort (vezeltype)	Alleen chrysotiel
Asbestconcentratie	Laag (< 50%)
Afschermingsgraad van het gehele materiaal	Geheel of deels (ook) vrij aan de binnenlucht
Toestand van het materiaal	Licht beschadigd, licht verweerd. Intact calciumsilicaatmateriaal of categorie III 'gebondenheid'

#	Type	Referentie	Resultaat
8.1	Puntmonster	M03	Chrysotiel

Beschrijving	mastiek
Omgeving	Grenst aan binnen- en buitenlucht
Primaire drager	Wandopening verticaal (raam, deur, ...)
Asbestmateriaal	In-situ afwerkingslagen - Pasta, stopverf, voegsel, stopsel, vulsel, mastiek, kitten, ...
Bindmiddel van asbestmateriaal	Kitten, mastiek, pasta
Gebondenheid op basis van bindmiddel	Hecht
Hoeveelheid (gewicht - aantal)	<ul style="list-style-type: none">• 20,00 kg - 1 stuk
Totaal gewicht	20,00 kg
Eenvoudig bereikbaar	Ja
Bevestigingswijze	<ul style="list-style-type: none">• Verlijmd, ingegoten, versmeerd
Identificatiemethode	Vaststelling met monsternamen
Destructieve handeling voor identificatie	Nee

- Zorg voor een veilig beheer. Vermijd het beschadigen van het asbestmateriaal. Controleer de toestand jaarlijks op wijzigingen.
- Zorg voor een veilig beheer en verwijder dit asbestmateriaal wanneer het bij werken eenvoudig bereikbaar wordt. Controleer de toestand jaarlijks op wijzigingen.

- Eenvoudige handelingen: mag via doe-het-zelf of door werknemer(s) met opleidingsattest eenvoudige handelingen
Enkel door een werknemer met opleidingsattest éénvoudige handelingen of erkend asbestverwijderaar.
- Eenvoudige handelingen: enkel door erkend asbestverwijderaar
Enkel door een werknemer met opleidingsattest éénvoudige handelingen of erkend asbestverwijderaar.

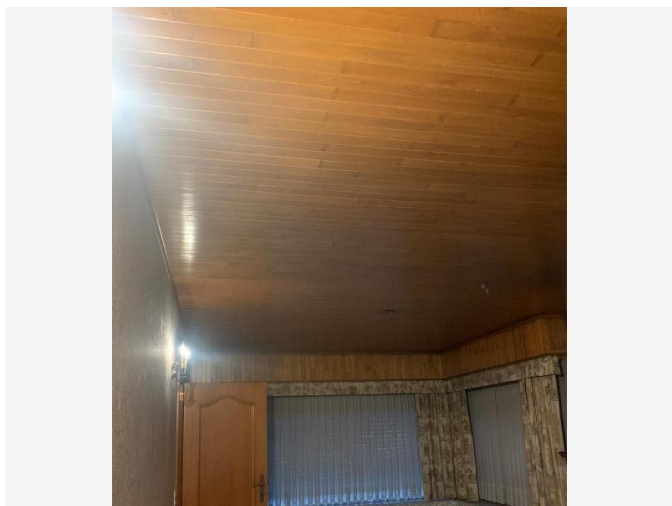
vals plafond. Wat hierachter is, is niet inspecteerbaar (niet destructief onderzoek).

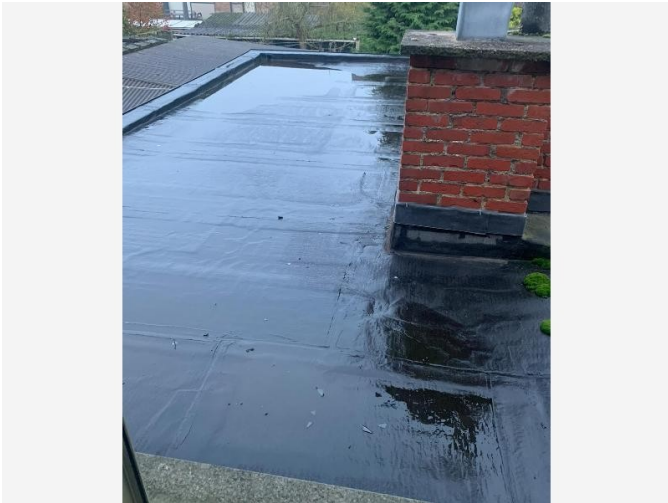
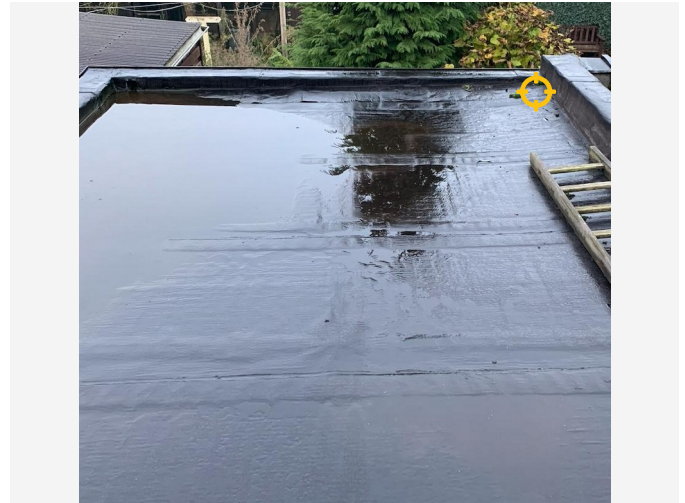
Geen asbest

#	Type	Referentie	Resultaat
10.1	Puntmonster	M02	Geen asbest

Beschrijving	roofing hoofdgebouw
Omgeving	Buiten
Primaire drager	Plat dak
Bindmiddel van materiaal	Bitumen (roofing, teer, asfalt)
Gebondenheid op basis van bindmiddel	Hecht
Hoeveelheid (oppervlakte - aantal)	• 20,00 m ² - 1 stuk
Totale oppervlakte	20,00 m ²
Identificatiemethode	Vaststelling met monstername
Destructieve handeling voor identificatie	Nee

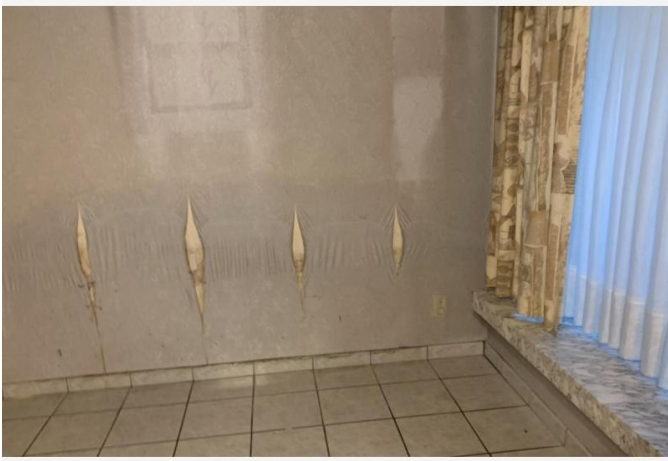
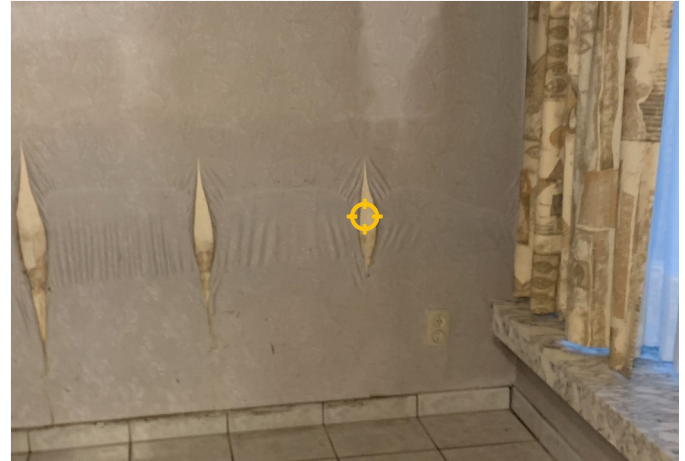
Fiche 11: pleister muur

Geen asbest

#	Type	Referentie	Resultaat
11.1	Mengmonster	M01	Geen asbest

Beschrijving	pleister muur
Omgeving	Binnen
Primaire drager	Binnenwand
Bindmiddel van materiaal	Gips - kalk
Gebondenheid op basis van bindmiddel	Niet-hechtgebonden
Hoeveelheid (oppervlakte - dikte - aantal)	• 350,00 m ² - 2,00 cm - 1 stuk
Totaal volume	7,00 m ³
Identificatiemethode	Vaststelling met monstername
Destructieve handeling voor identificatie	Nee
