# Asbestinventarisatetest

Lange Rechtstraat 10, 2220 Heist-op-den-Berg

Attestnummer : 20241114-000284.000

Uitgegeven op : 14.11.2024

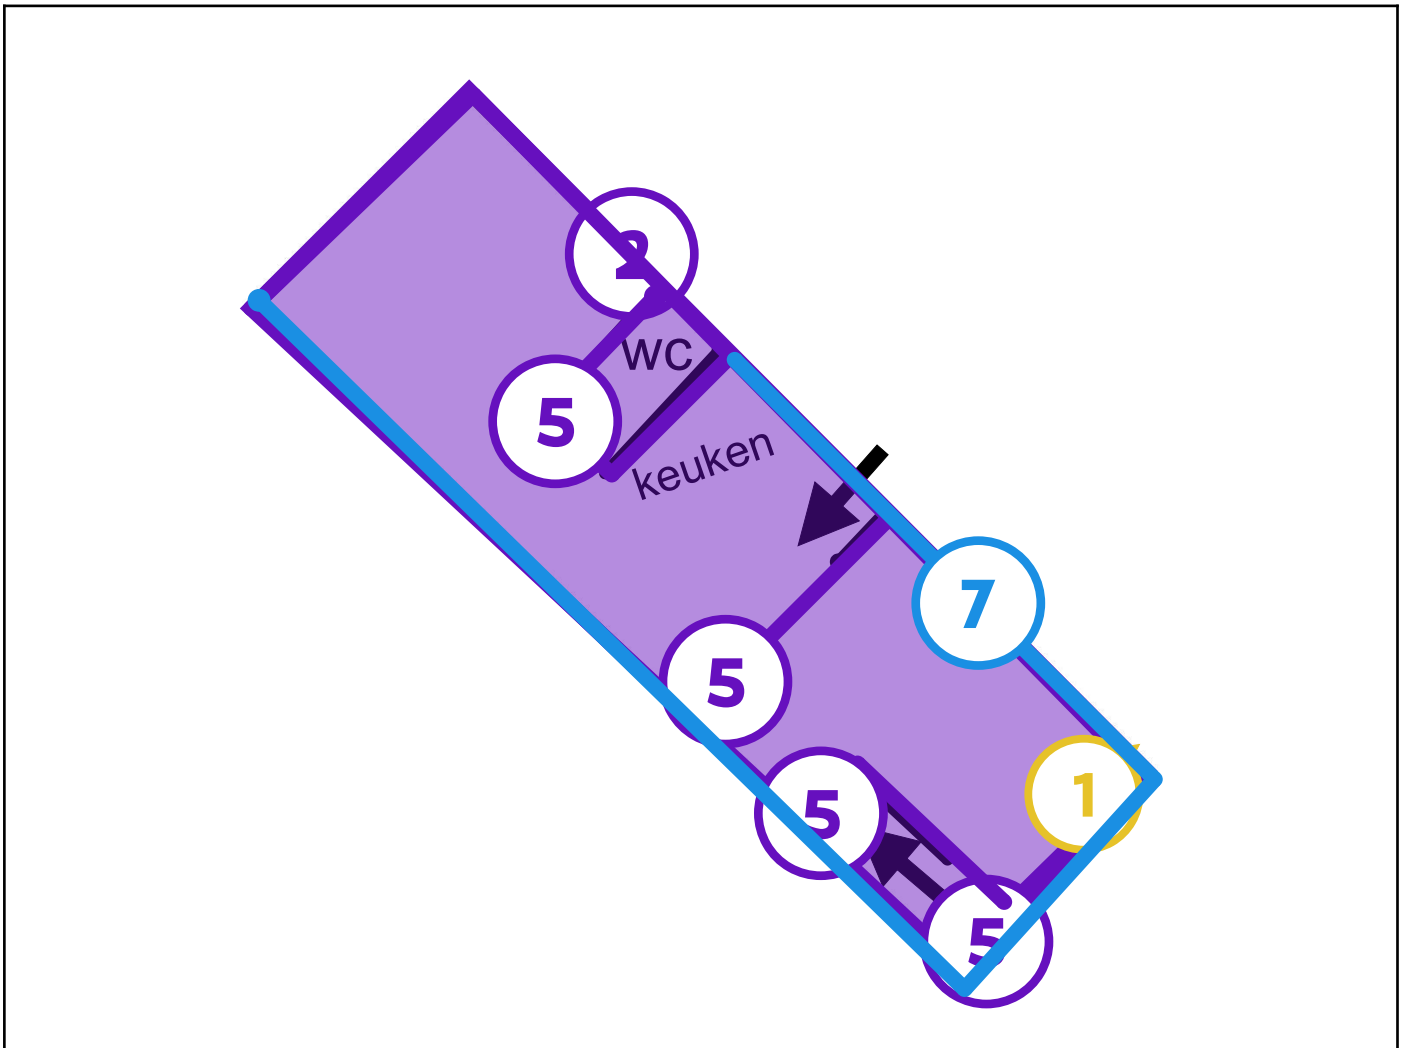
## Plan 1.2: Gelijkvloers

Beschrijving	Type	Actie
1. meterkast	Asbestmateriaal	Zorgvuldig beheren
2. vals plafond (latten)	Advies	-
5. gipsplaten	Advies	-
7. crepi	Geen asbest	-

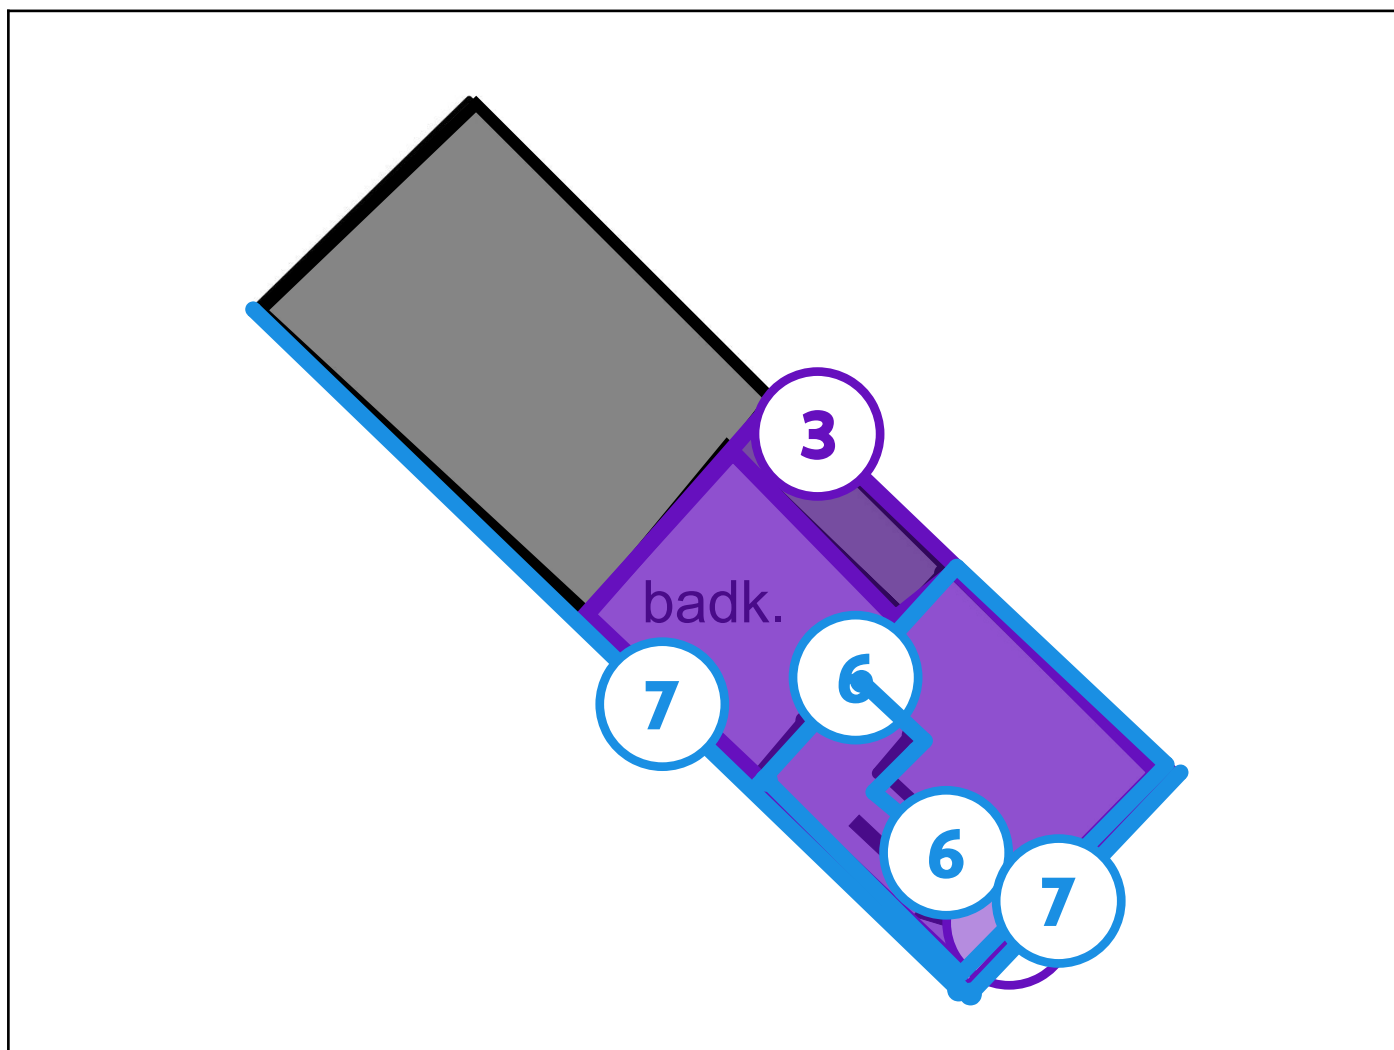
## Plan 1.3: 1ste verdieping

Beschrijving	Type	Actie
2. vals plafond (latten)	Advies	-
3. (onder-)dak	Advies	-
6. pleister muur	Geen asbest	-
7. crepi	Geen asbest	-

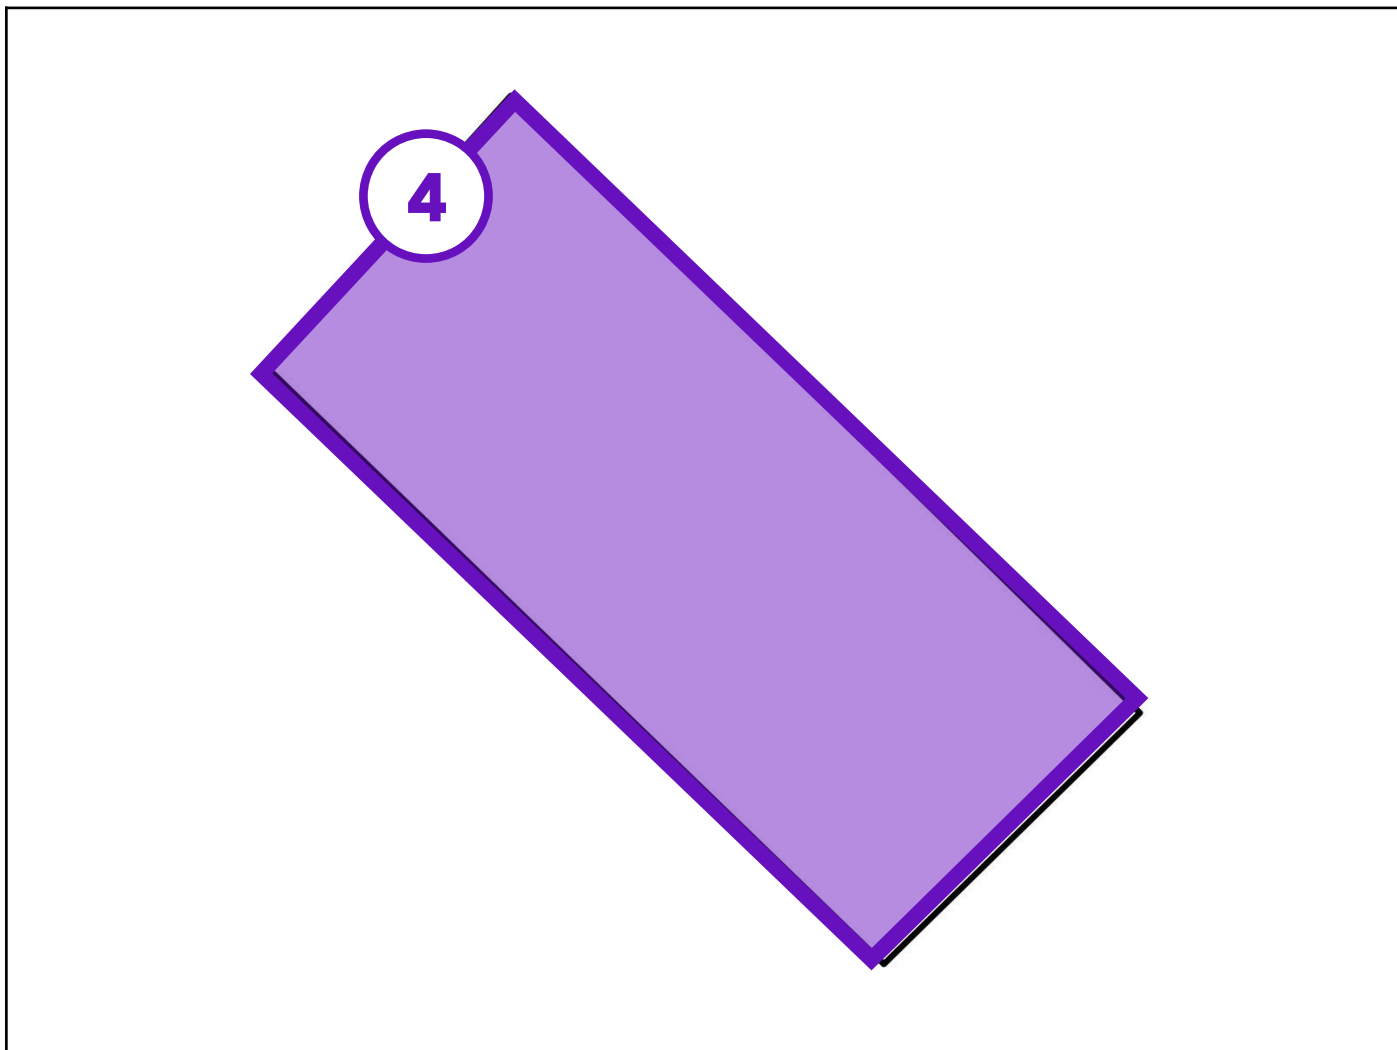
## Plan 2.1: Bijgebouw plan

Beschrijving	Type	Actie
4. metalen afdak	Advies	-

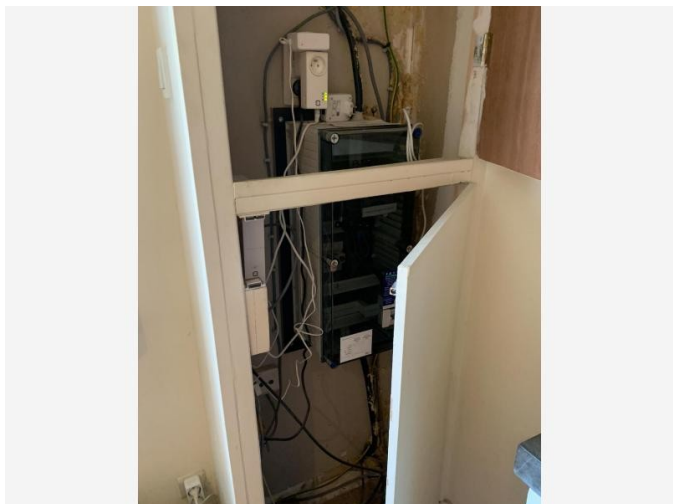
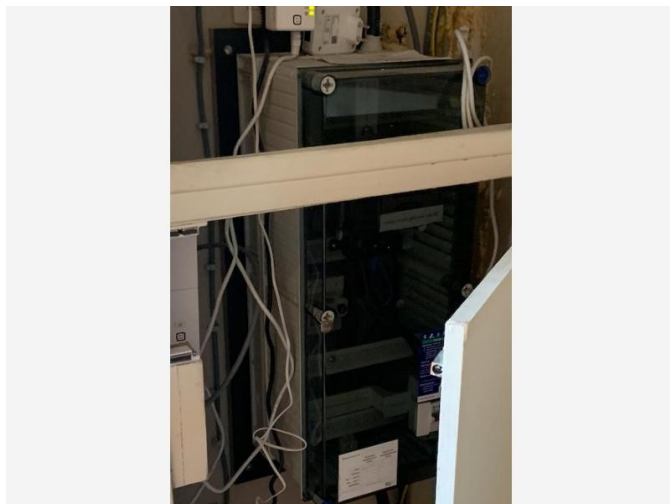
Eindbeoordeling materiaalrisico	Zeer laag materiaalrisico en/of zeer lage kans op vezelvrijgave
---------------------------------	---

Gebondenheid	Categorie 1: hechtgebonden in oorsprong
Asbestsoort (vezeltype)	Crocidoliet aanwezig
Asbestconcentratie	Laag (< 50%)
Afschermingsgraad van het gehele materiaal	Stootvaste afscherming of omkasting
Toestand van het materiaal	Onbeschadigd, niet verweerd

Beschrijving	meterkast
Omgeving	Binnen
Primaire drager	Communicatie en elektrische infrastructuur en uitrusting
Asbestmateriaal	Plaat, paneel, tablet - Type Bakeliet
Bindmiddel van asbestmateriaal	Kunststof of -hars
Gebondenheid op basis van bindmiddel	Hecht
Hoeveelheid (oppervlakte - dikte - aantal)	• 0,10 m <sup>2</sup> - 5,00 cm - 1 stuk
Totaal volume	0,005 m <sup>3</sup>
Eenvoudig bereikbaar	Ja
Bevestigingswijze	• Geschroefd
Identificatiemethode	Vaststelling zonder monstername
Destructieve handeling voor identificatie	Nee

Het asbestmateriaal valt onder de mijlpaal van 2040.

Zorgvuldig beheren

- Zorg voor een veilig beheer. Vermijd het beschadigen van het asbestmateriaal. Controleer de toestand jaarlijks op wijzigingen.
- Zorg voor een veilig beheer en verwijder dit asbestmateriaal wanneer het bij werken eenvoudig bereikbaar wordt. Controleer de toestand jaarlijks op wijzigingen.

- Eenvoudige handelingen: mag via doe-het-zelf of door werknemer(s) met opleidingsattest eenvoudige handelingen  
De meterkast is waarschijnlijk eigendom van Fluvius. In dat geval mag u deze niet zelf verwijderen. Neem bij vragen contact op met Fluvius.

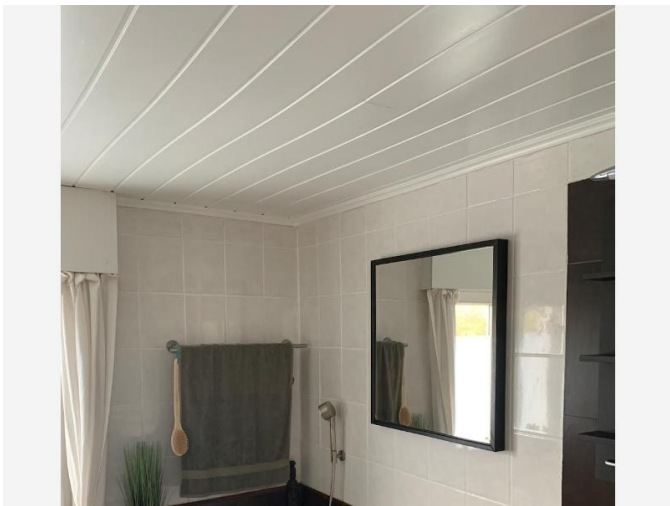
vals plafond: latten.

Wat hierachter is, is niet inspecteerbaar. (niet-destructief onderzoek).

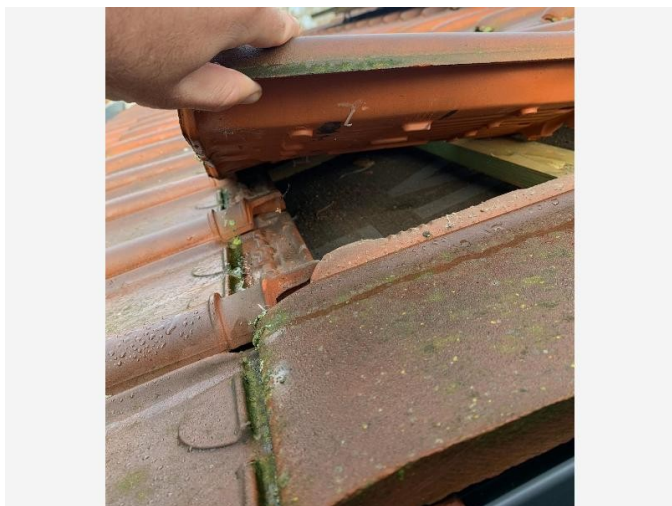
geen asbestverdachte toepassingen waargenomen.

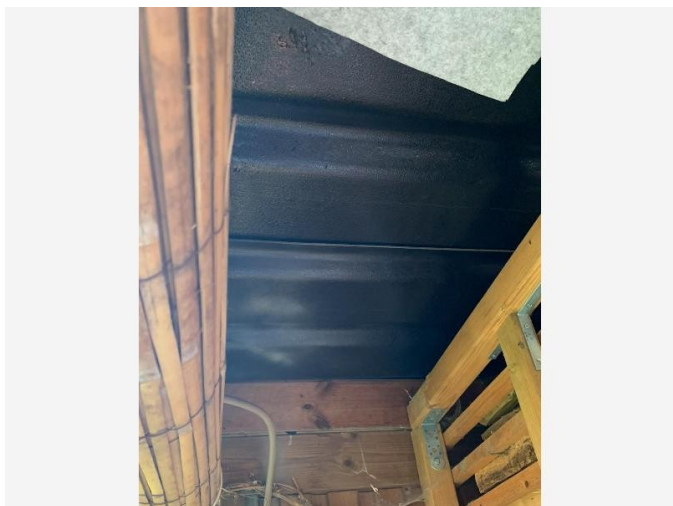
niet- asbestverdacht.

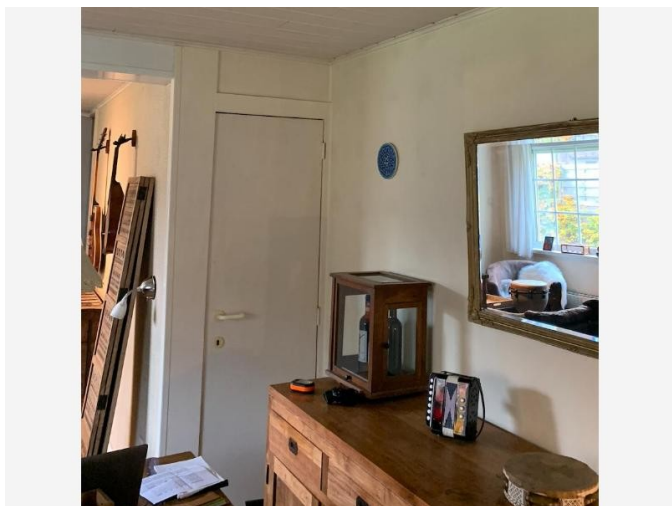
recent gerenoveerd, niet asbestverdacht.

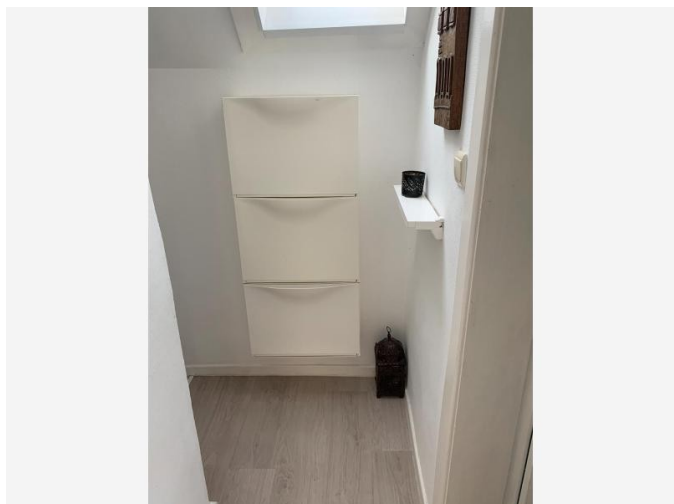
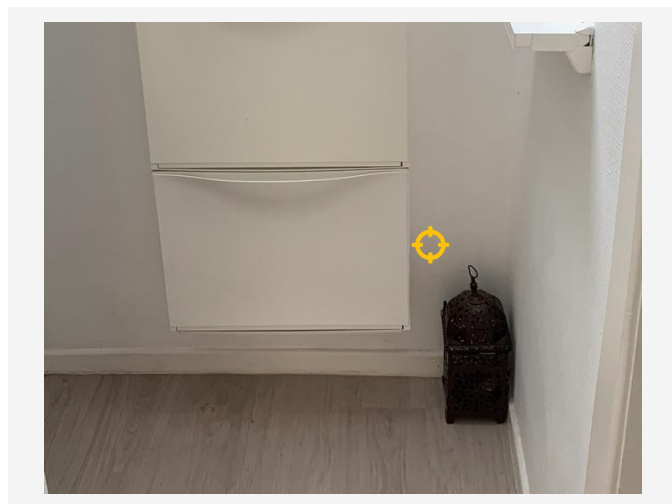
## Fiche 6: pleister muur

Geen asbest

#	Type	Referentie	Resultaat
6.1	Mengmonster	M01	Geen asbest

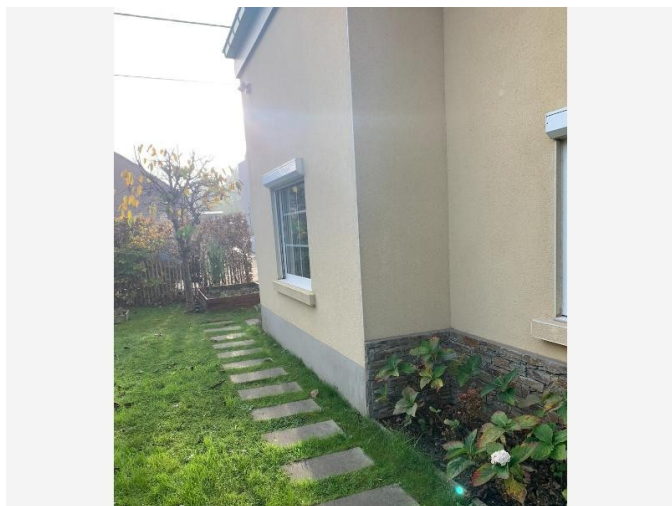
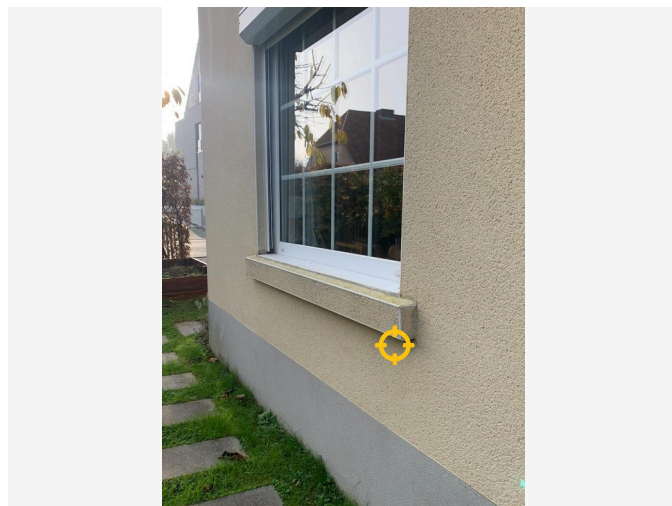
Geen asbest

#	Type	Referentie	Resultaat
7.1	Mengmonster	M02	Geen asbest

Beschrijving	crepi
Omgeving	Buiten
Primaire drager	Wand buitenschil
Bindmiddel van materiaal	Gips - kalk
Gebondenheid op basis van bindmiddel	Niet-hechtgebonden
Hoeveelheid (oppervlakte - dikte - aantal)	• 300,00 m <sup>2</sup> - 2,00 cm - 1 stuk
Totaal volume	6,00 m <sup>3</sup>
Identificatiemethode	Vaststelling met monstername
Destructieve handeling voor identificatie	Nee
