Asbestinventarisatetest

Augustijnenlei 12, 2580 Putte

Attestnummer : **20241123-000083.000**

Uitgegeven op : **23.11.2024**

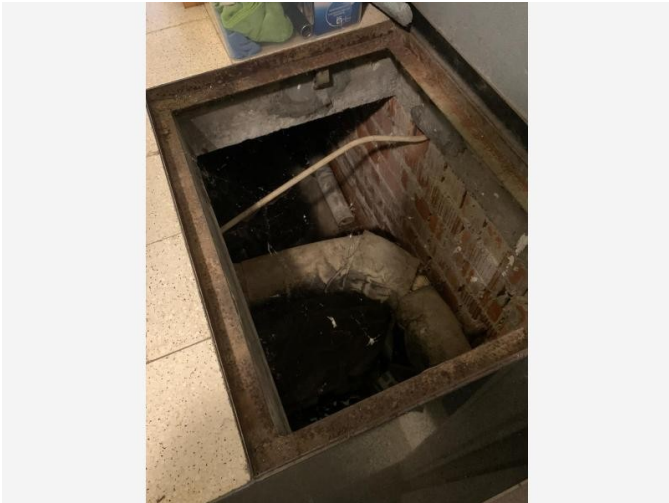
Situeringfoto

Permanente beperking

Reden: Het onderzoek kan niet uitgevoerd worden binnen de bepalingen van de Welzijnswet

Uitleg van de asbestdeskundige: hoogte lager dan 1,50m

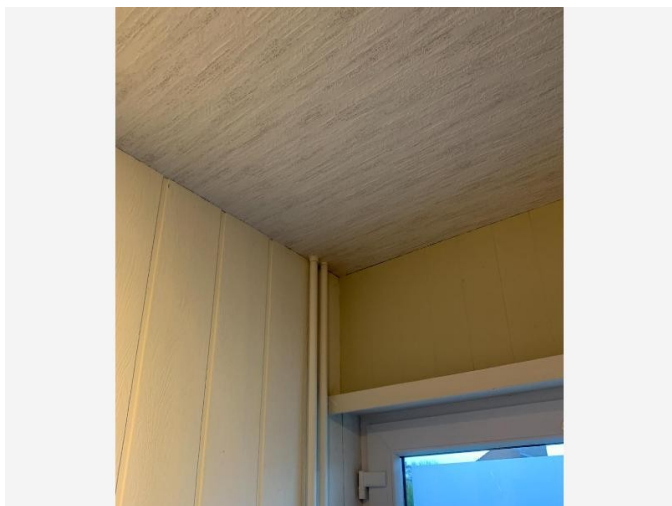
vals plafond. Wat hierachter is, is niet inspecteerbaar (niet-destructief onderzoek).

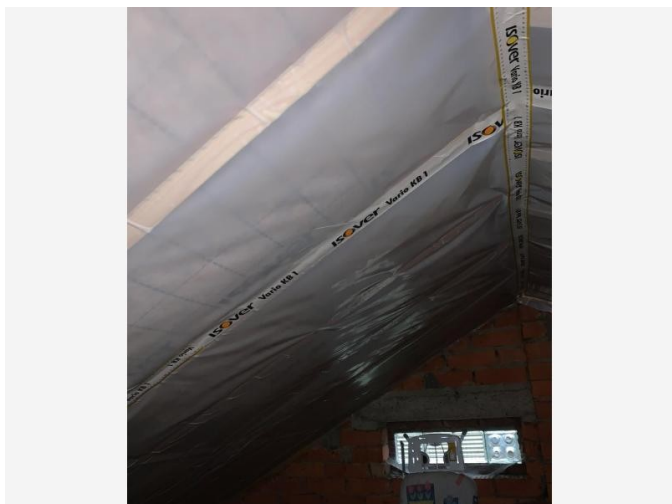
geen asbestverdachte toepassingen waargenomen.

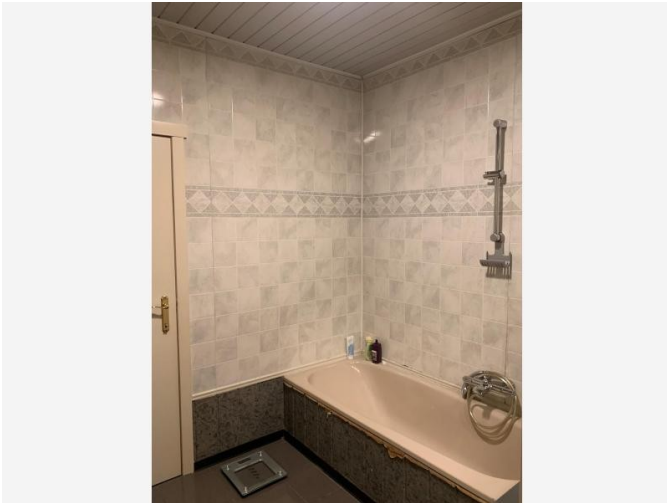
Achter de tegels zou asbestverdachte (zwarte) tegelijm aanwezig kunnen zijn. Bij renovaties, best hierop letten en eventueel bemonsteren.

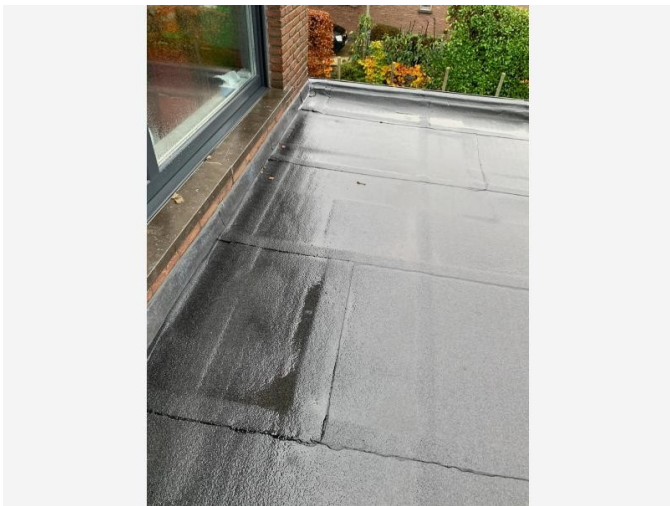
gerenoveerd in 2021. Zie factuur.

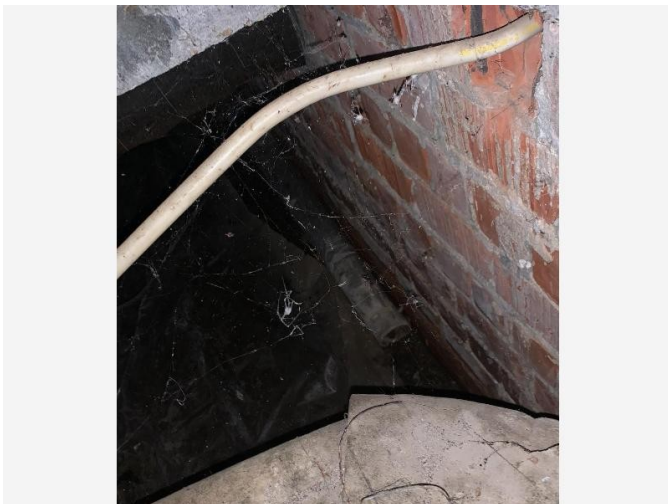
Moelijk in te schatten als deze leiding asbestverdacht is. Niet-éénvoudig bereikbaar.

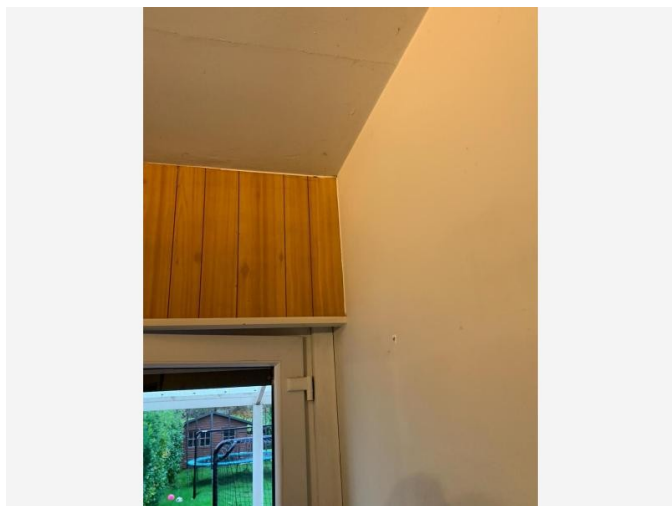
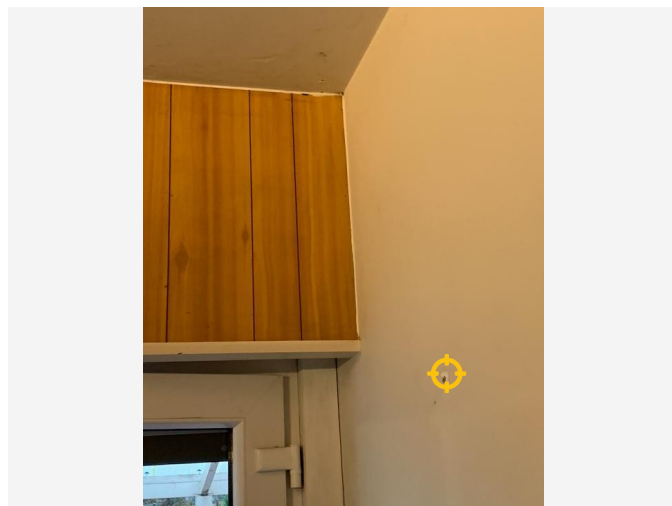
Geen asbest

#	Type	Referentie	Resultaat
7.1	Mengmonster	M01	Geen asbest

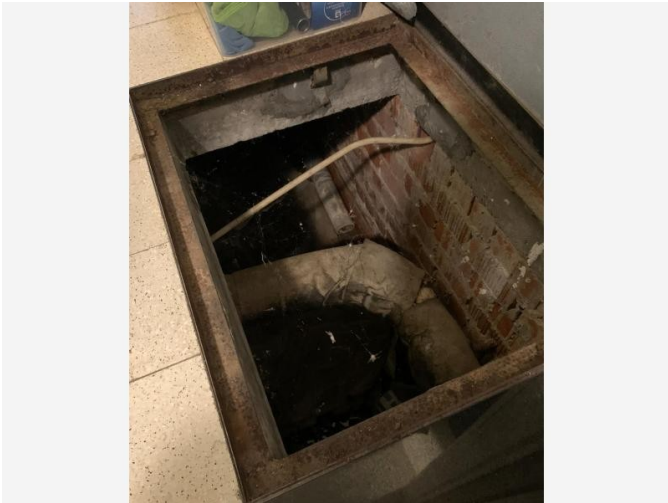
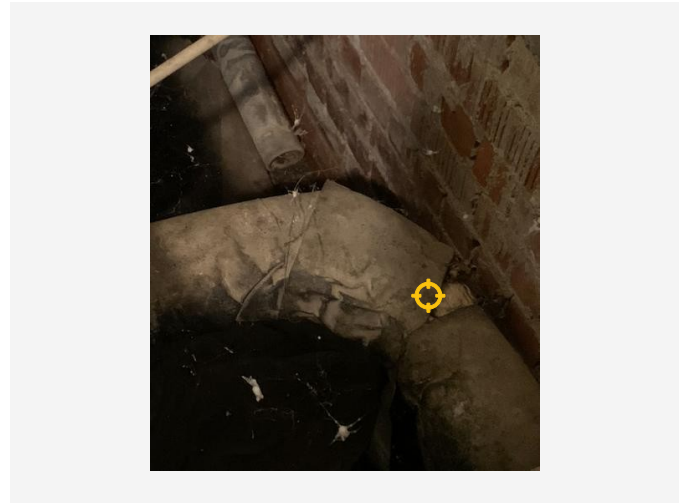
Fiche 8: leidingisolatie (funderingen)

Geen asbest

#	Type	Referentie	Resultaat
8.1	Mengmonster	M03	Geen asbest

Beschrijving	leidingisolatie (funderingen)
Omgeving	Binnen
Primaire drager	HVAC infrastructuur en uitrusting
Bindmiddel van materiaal	Karton - papier - viltachtig
Gebondenheid op basis van bindmiddel	Niet-hechtgebonden
Hoeveelheid (lengte - omtrek - dikte - aantal)	<ul style="list-style-type: none">• 2,00 m - 50,00 cm - 50,00 cm - 1 stuk
Totaal volume	0,50 m ³
Identificatiemethode	Vaststelling met monstername
Destructieve handeling voor identificatie	Nee
Opmerking	Slechts 2m zichtbaar.

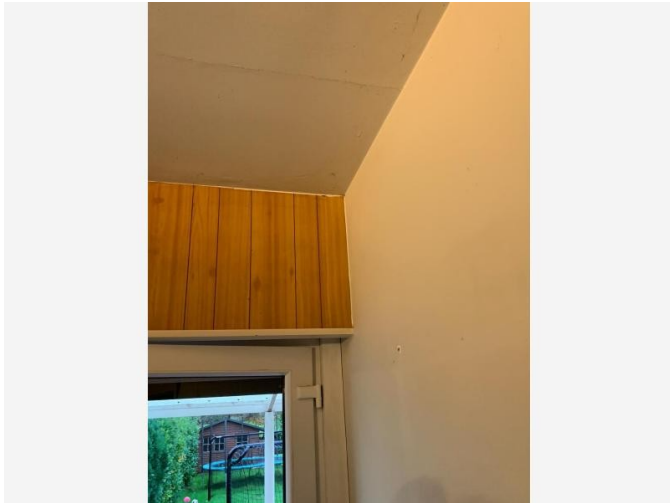
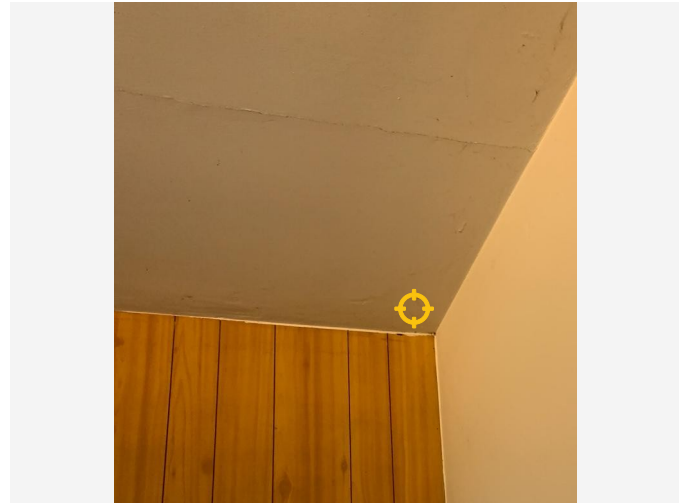
Fiche 9: pleister plafond

Geen asbest

#	Type	Referentie	Resultaat
9.1	Mengmonster	M02	Geen asbest
