Asbestinventarisatetest

Rechtestraat 26A, 3120 Tremelo

Attestnummer : 20240220-000234.000

Asbestveilig

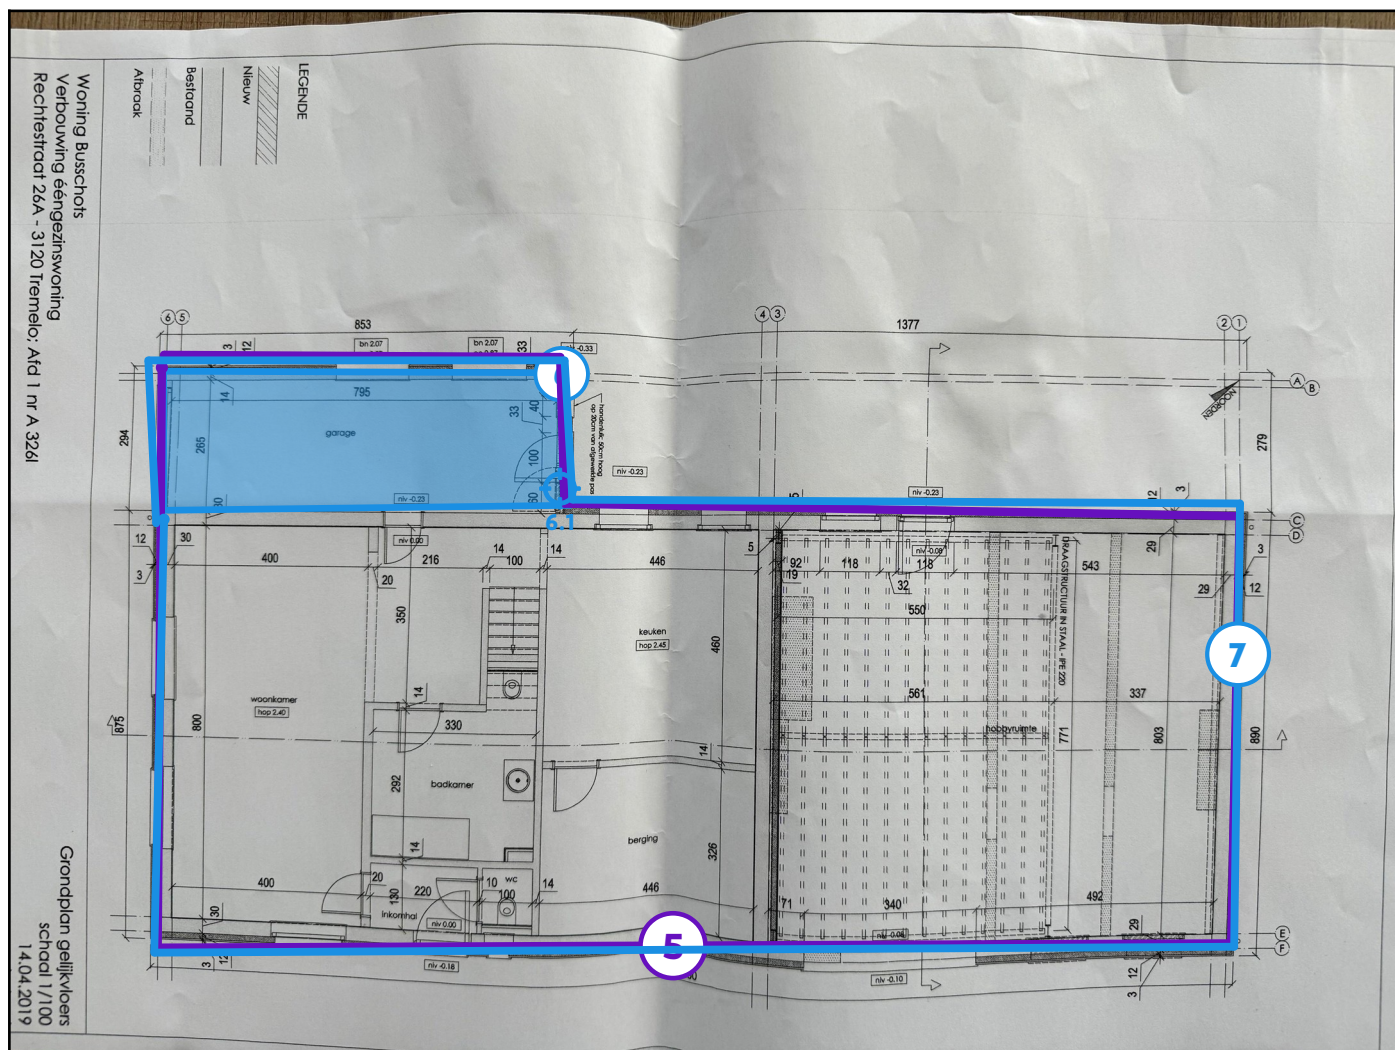
Plan 1.1: IMG_4790

Beschrijving	Type	Actie
5. Raampartijen Asbestveilig	Advies	-
6. PS roofing plat dak garage	Geen asbest	-
6.1 Code: 1.1076	Puntmonster	-
7. Pleisterwerk woning niet asbestverdacht	Geen asbest	-

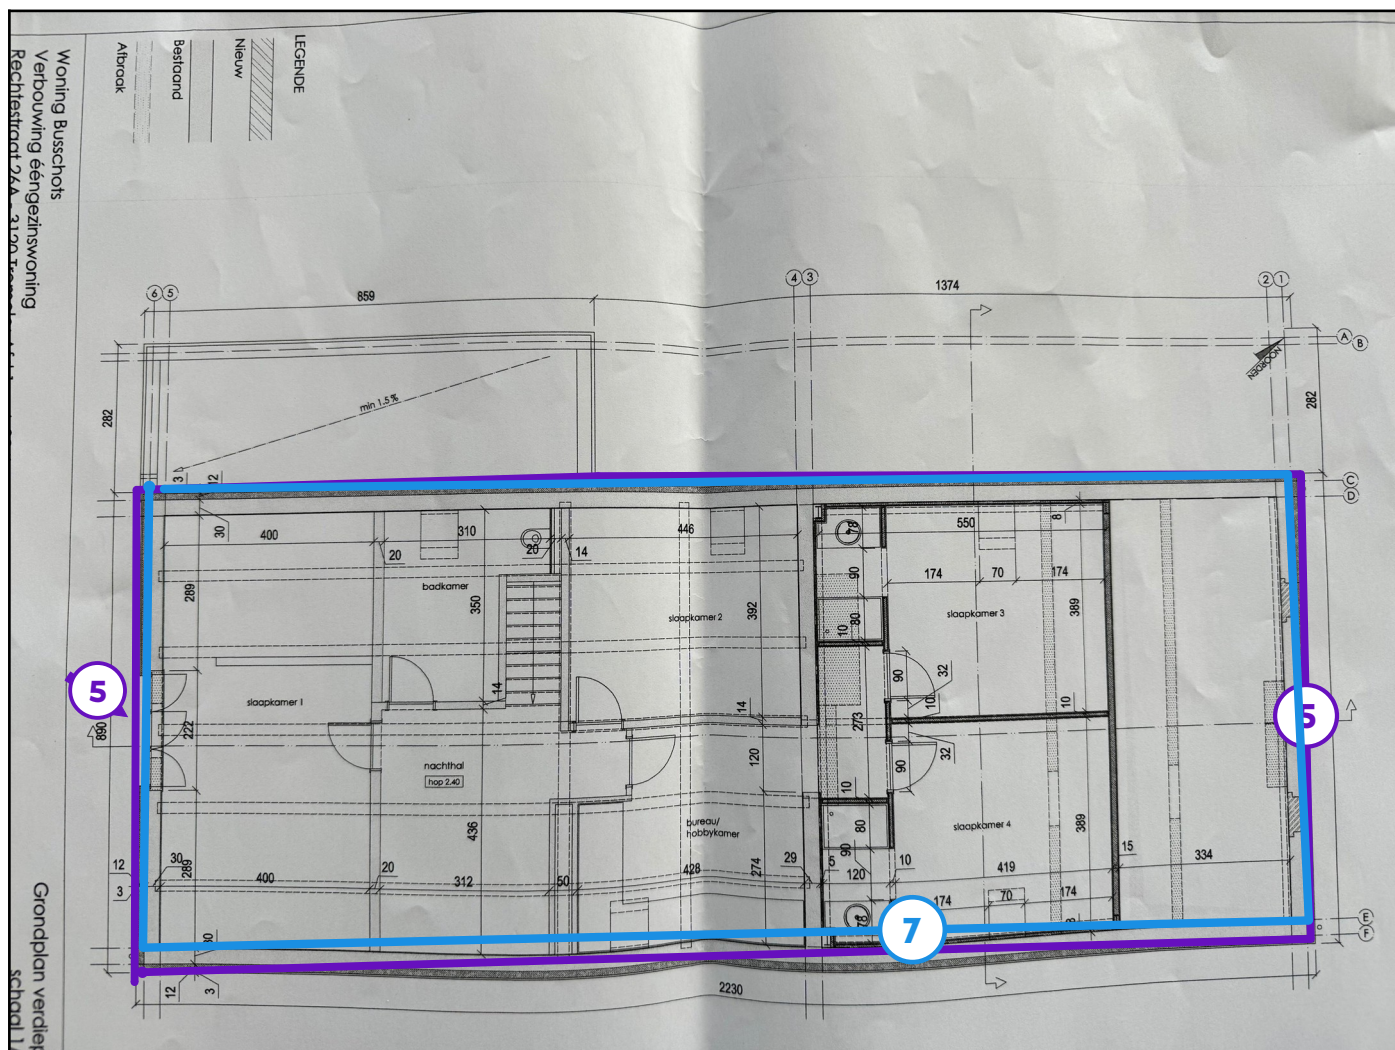
Plan 1.2: IMG_4791

Beschrijving	Type	Actie
5. Raampartijen Asbestveilig	Advies	-
7. Pleisterwerk woning niet asbestverdacht	Geen asbest	-

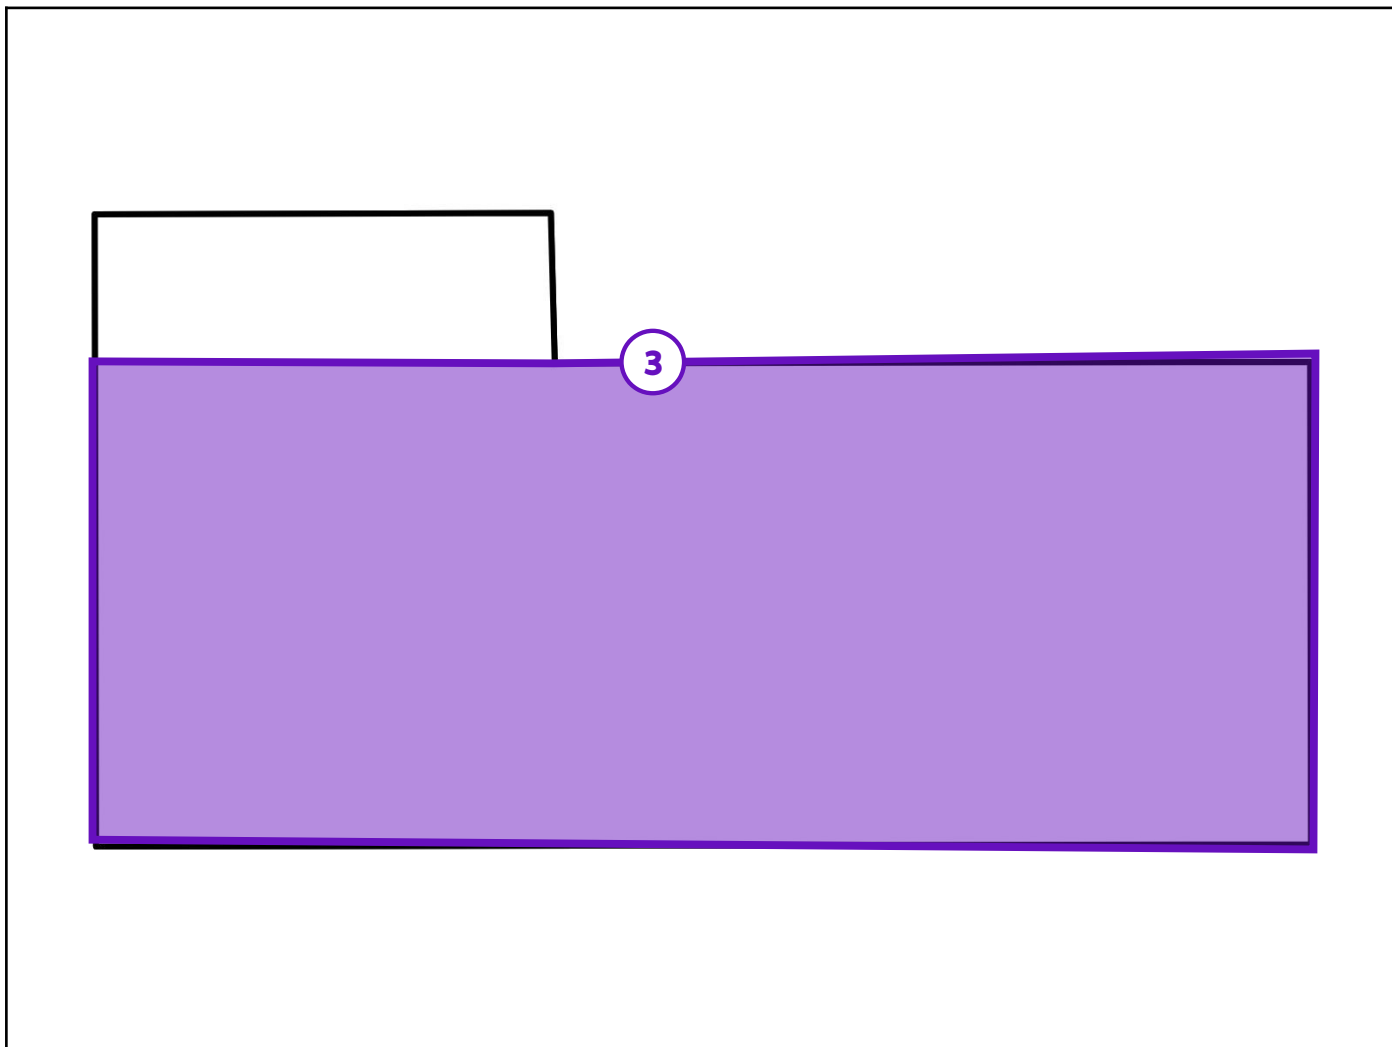
Plan 1.3: Hoofdgebouw plan

Beschrijving	Type	Actie
3. Dakpannen & onderdak asbestveilig	Advies	-

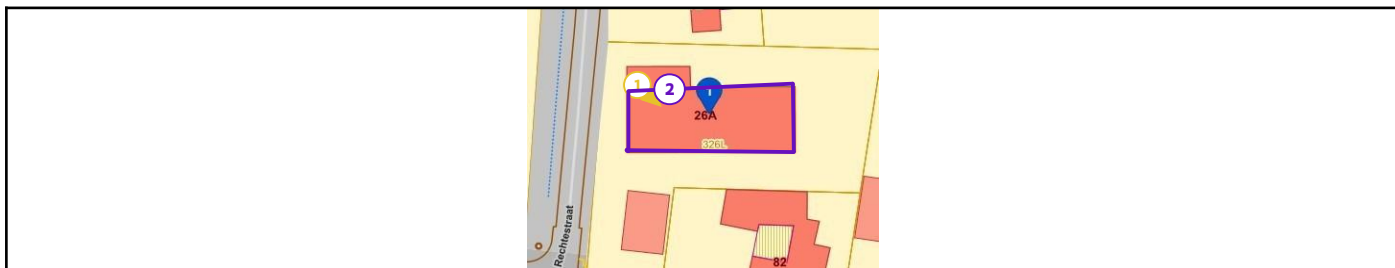
Plan 1.4: Schermafbeelding 2024-02-13 132512

Beschrijving	Type	Actie
1. Schouwpijp cement	Asbestmateriaal	Zorgvuldig beheren
2. Zolder niet asbestverdacht	Advies	-

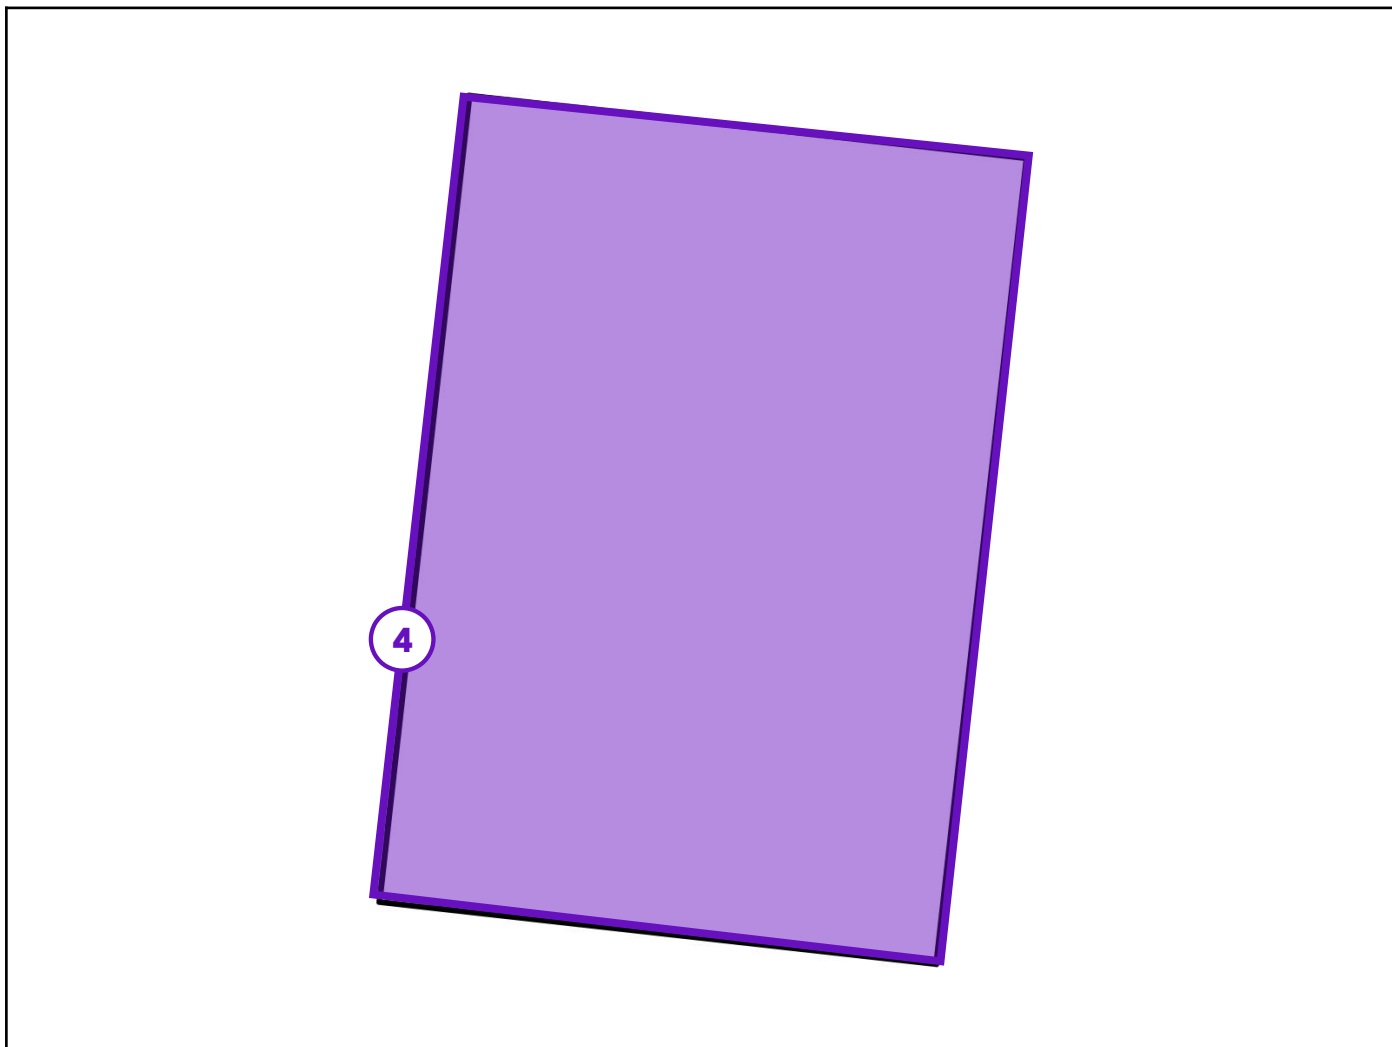
Plan 2.1: Bijgebouw plan

Beschrijving	Type	Actie
4. carport niet asbestverdacht	Advies	-

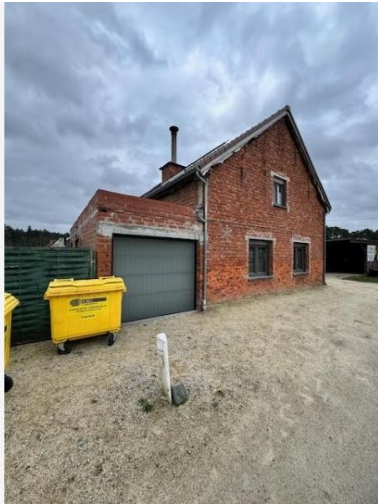
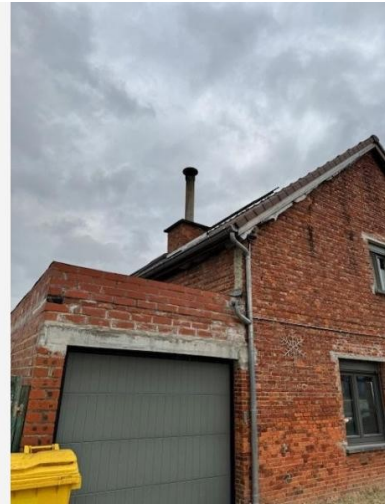
Eindbeoordeling materiaalrisico	Laag materiaalrisico en/of verlaagde kans op vezelvrijgave
---------------------------------	--

Gebondenheid	Categorie 1: hechtgebonden in oorsprong
Asbestsoort (vezeltype)	Alleen chrysotiel
Asbestconcentratie	Laag (< 50%)
Afschermingsgraad van het gehele materiaal	Geheel of deels (ook) vrij aan binnenluchtstromen
Toestand van het materiaal	Onbeschadigd, niet verweerd

Beschrijving	Schouwpijp cement
Omgeving	Buiten
Primaire drager	Schuin dak
Asbestmateriaal	Buis, koker, leiding, pijp, doorvoer
Bindmiddel van asbestmateriaal	Cement
Gebondenheid op basis van bindmiddel	Hecht
Hoeveelheid (lengte - omtrek - dikte - aantal)	<ul style="list-style-type: none">• 2,00 m - 15,00 cm - 0,50 cm - 1 stuk
Totaal volume	0,002 m ³
Eenvoudig bereikbaar	Nee <ul style="list-style-type: none">• Verwijdering tast de bouwkundige integriteit aan.

Bevestigingswijze	<ul style="list-style-type: none">• Geklemd• Onbekend
Identificatiemethode	Vaststelling zonder monstername
Destructieve handeling voor identificatie	Nee
Opmerking	De schouwpijp bevat hoogstwaarschijnlijk asbest. Staalname was hier helaas niet mogelijk.

- Zorg voor een veilig beheer. Vermijd het beschadigen van het asbestmateriaal. Controleer de toestand jaarlijks op wijzigingen.
- Zorg voor een veilig beheer en verwijder dit asbestmateriaal wanneer het bij werken eenvoudig bereikbaar wordt. Controleer de toestand jaarlijks op wijzigingen.
- Voer bijkomende staalname(s) uit.

- Eenvoudige handelingen: enkel door erkend asbestverwijderaar
Het verwijderen van een asbesthoudende schoorsteenpijp op het dak moet zeer zorgvuldig gebeuren vanwege de gezondheidsrisico's. Hier is een beknopt stappenplan:

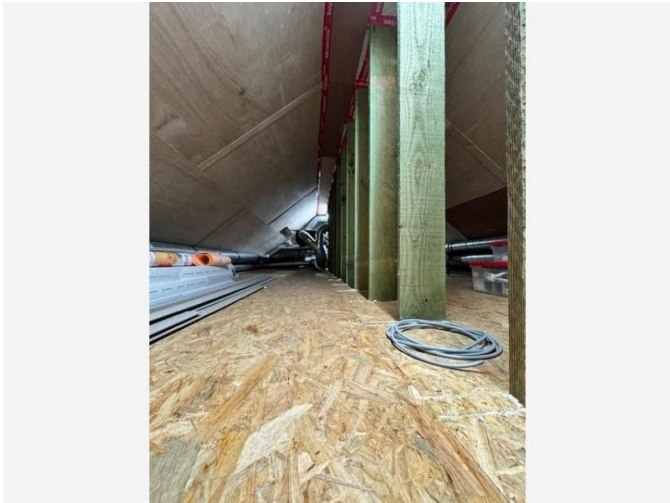
De zolderverdieping beschikt niet over asbestverdachte materialen.

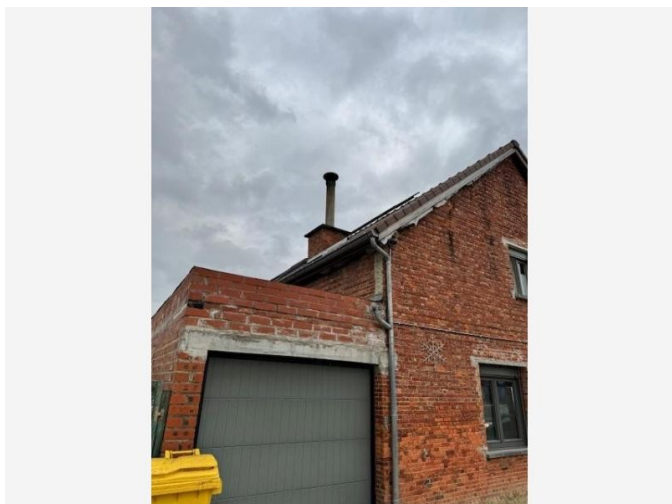
de dakpannen op het bovendak en het onderdak van het betreffende gebouw zijn vrij van asbesthoudende materialen. Er zijn geen materialen aanwezig op het dak (Buiten de schouwpijp) die als verdacht voor asbest kunnen worden beschouwd. Bijgevolg kan geconcludeerd worden dat het onderdak en de dakpannen op het dak als asbestveilig kan worden beschouwd.

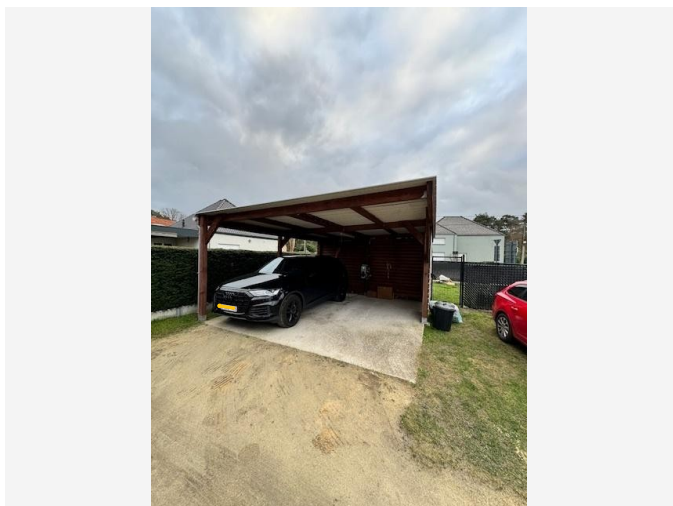
Bijhorende carport is niet asbestverdacht.

De carport beschikt niet over asbestverdachte materialen.

Dit sluit verdere staalnamen uit.

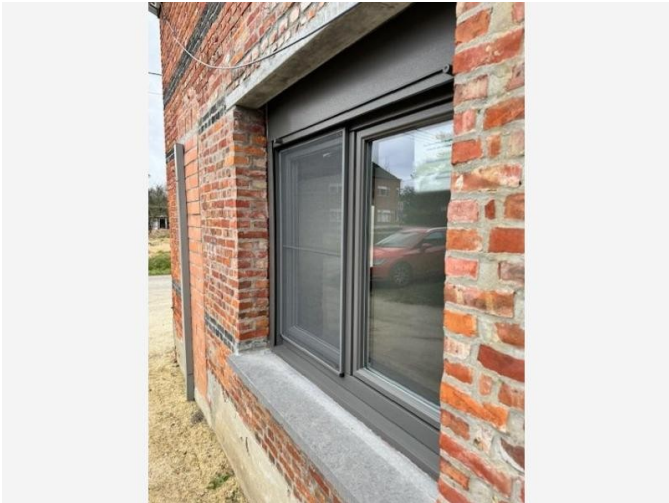
De raampartijen zijn veilig met betrekking tot asbest, aangezien ze voorzien zijn van recente dichtingsmaterialen en geen enkel asbesthoudend materiaal bevatten. Dit bevestigt dat verdere onderzoeken met betrekking tot asbest niet nodig zijn.

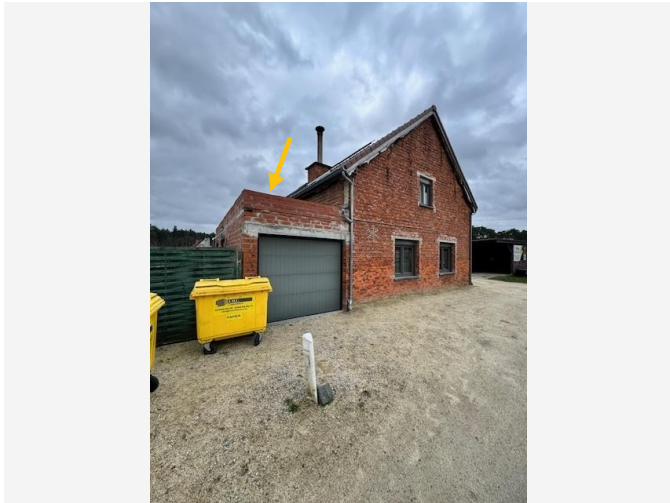
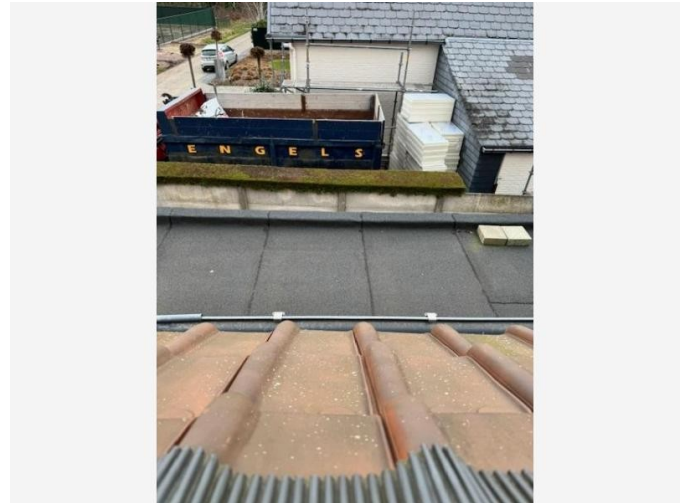
Fiche 6: PS roofing plat dak garage

#	Type	Referentie	Resultaat
6.1	Puntmonster	1.1076	Geen asbest

Beschrijving	PS roofing plat dak garage
Omgeving	Buiten
Primaire drager	Plat dak
Bindmiddel van materiaal	Bitumen (roofing, teer, asfalt)

Gebondenheid op basis van bindmiddel	Hecht
Hoeveelheid (oppervlakte - aantal)	• 23,00 m ² - 1 stuk
Totale oppervlakte	23,00 m ²
Identificatiemethode	Vaststelling met monstername
Destructieve handeling voor identificatie	Nee
Opmerking	Het bemonsterde materiaal is asbestveilig. De roofing bevat geen asbesthoudende materialen.

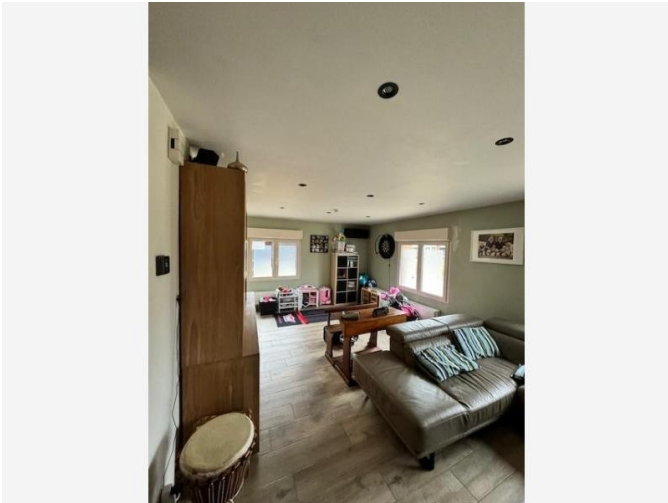
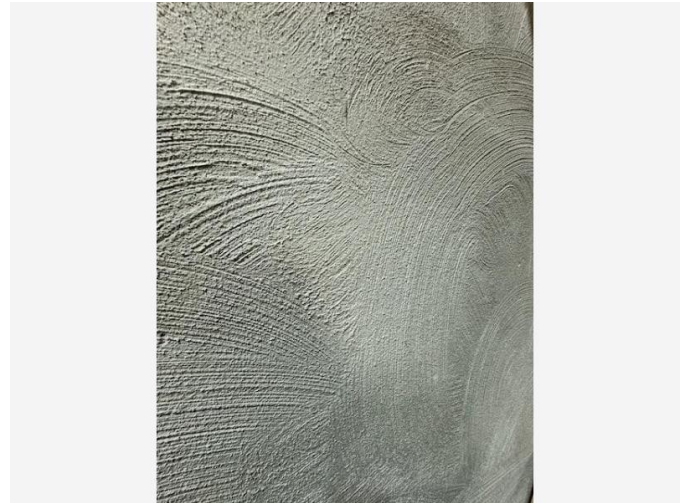
Beschrijving	Pleisterwerk woning niet asbestverdacht
Omgeving	Binnen
Primaire drager	Binnenwand
Identificatiemethode	Vaststelling met bewijsdocument, zonder monstername
Destructieve handeling voor identificatie	Nee

Het pleisterwerk van de woning is niet asbestverdacht.

Pleisterwerk is volledig vernieuwd en bevat geen asbesthoudende materialen.
