Asbestinventarisatetest

Mechelbaan 444, 2580 Putte

Attestnummer : 20240730-000329.000

Uitgegeven op : 30.07.2024

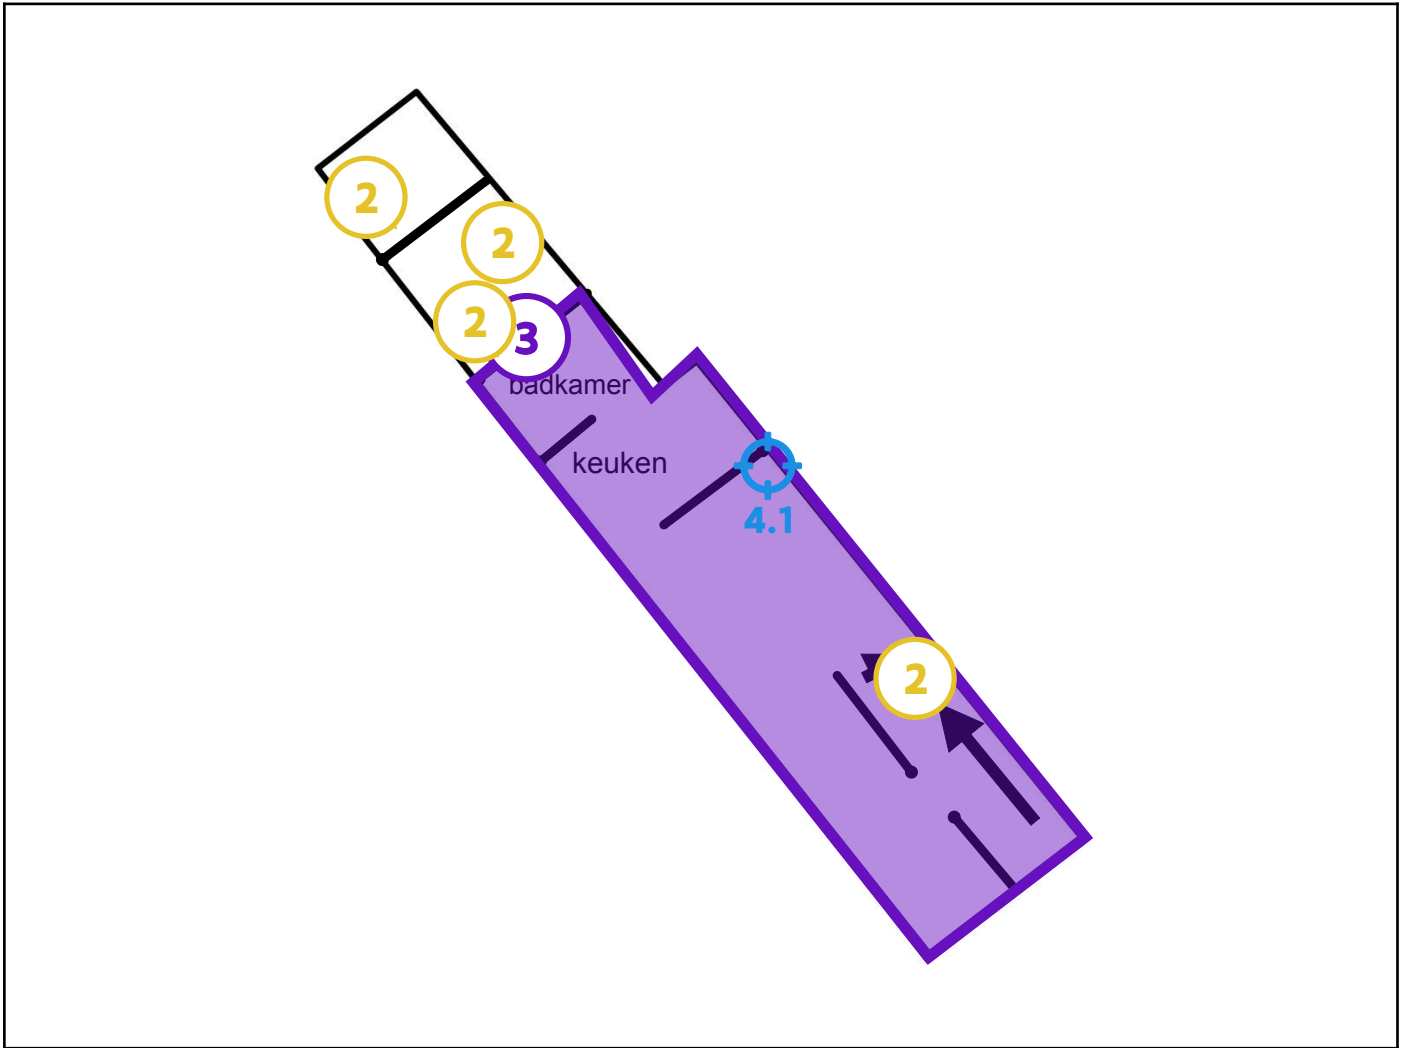
Plan 1.2: Gelijkvloers

Beschrijving	Type	Actie
2. elektriciteitskast en schakelaars	Asbestmateriaal	Zorgvuldig beheren
3. vals plafond	Advies	-
4. pleister muur	Geen asbest	-
4.1 Code: M03	Mengmonster	-

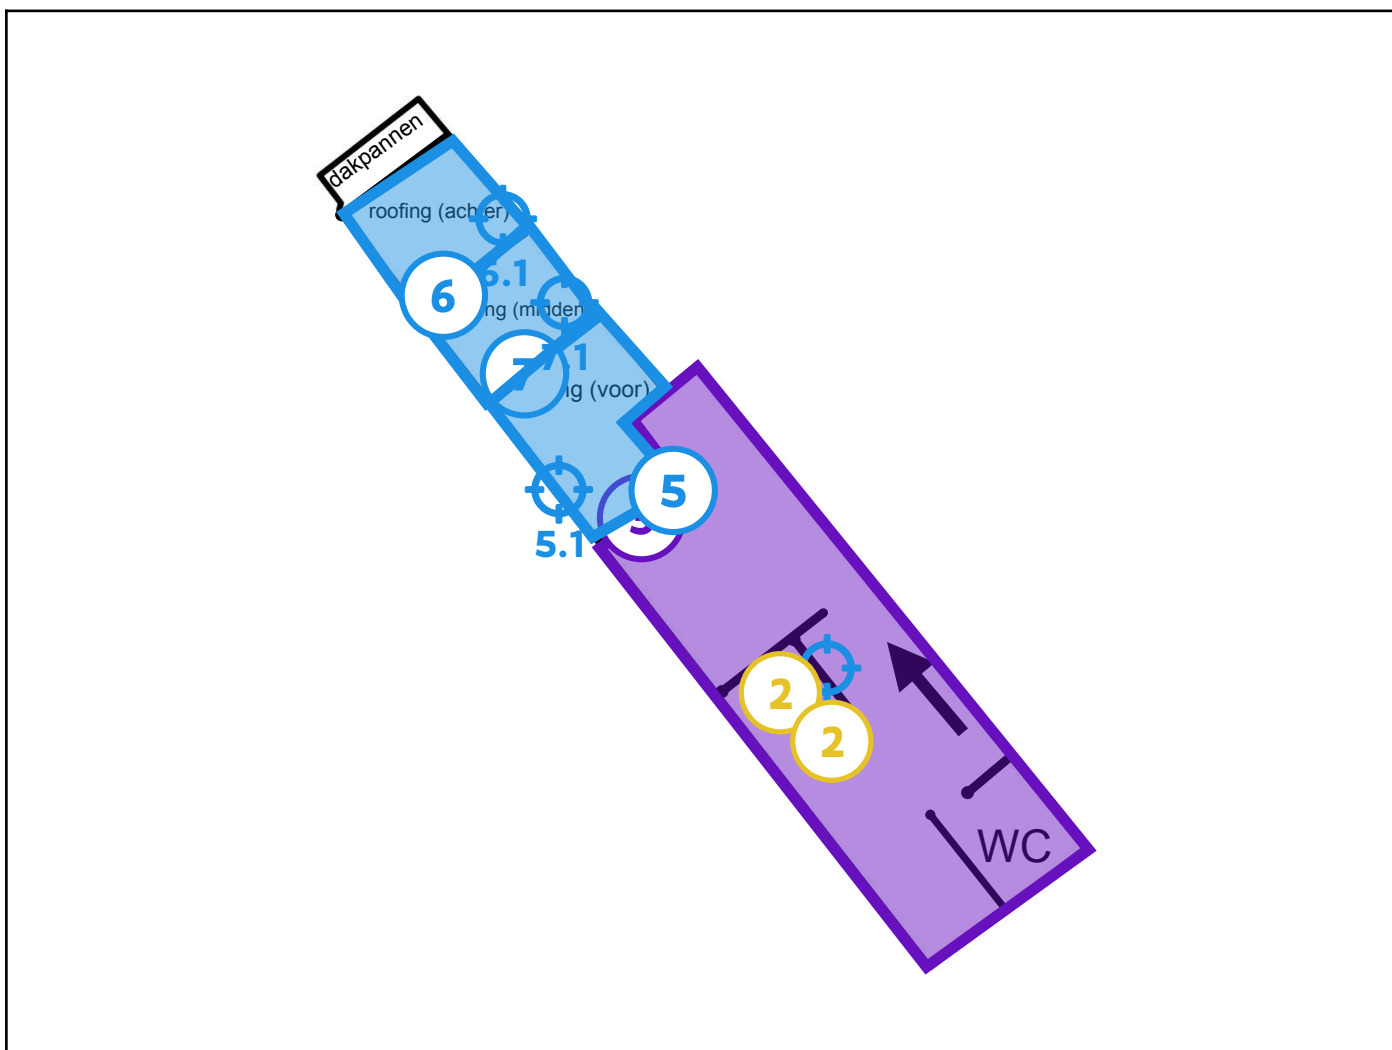
Plan 1.3: 1ste verdieping

Beschrijving	Type	Actie
2. elektriciteitskast en schakelaars	Asbestmateriaal	Zorgvuldig beheren
3. vals plafond	Advies	-
4. pleister muur	Geen asbest	-
4.1 Code: M03	Mengmonster	-
5. roofing (voorkant)	Geen asbest	-
5.1 Code: M02	Puntmonster	-
6. roofing (achterkant)	Geen asbest	-

6.1 Code: M04	Puntmonster	-
7. roofing (midden)	Geen asbest	-
7.1 Code: M01	Puntmonster	-

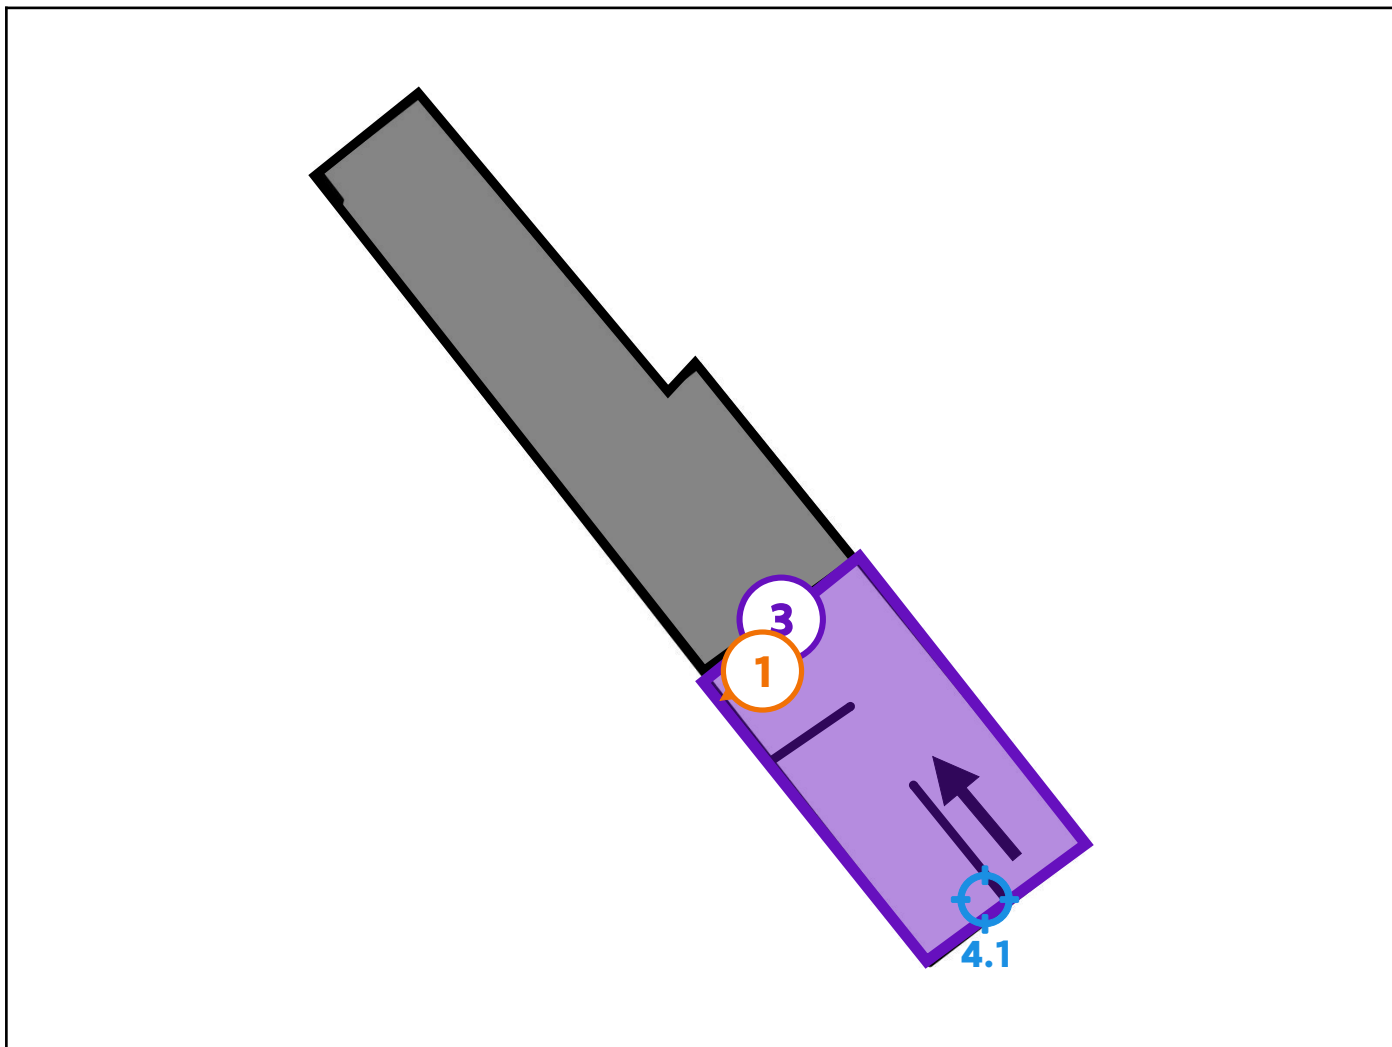
Plan 1.4: 2de verdieping

Beschrijving	Type	Actie
1. cementbuis	Asbestmateriaal	Verwijderen
3. vals plafond	Advies	-
4. pleister muur	Geen asbest	-
4.1 Code: M03	Mengmonster	-

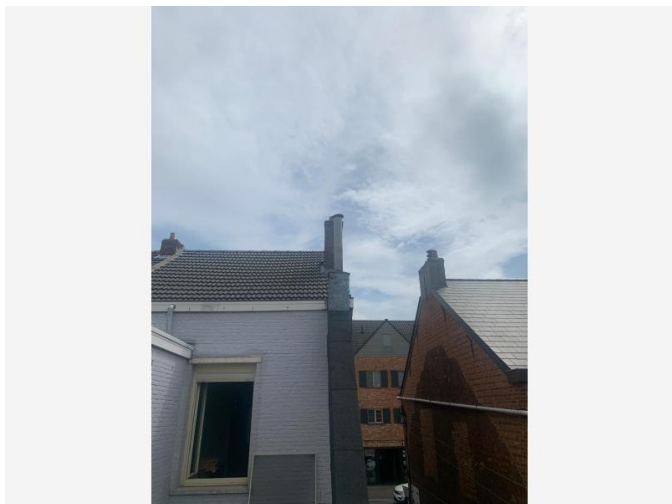
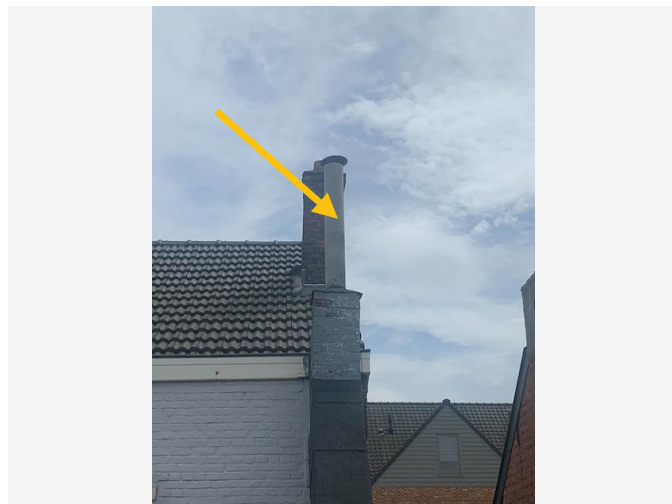
Het asbestmateriaal valt onder de mijlpaal van 2034.

Eindbeoordeling materiaalrisico	Laag materiaalrisico en/of verlaagde kans op vezelvrijgave
---------------------------------	--

Gebondenheid	Categorie 1: hechtgebonden in oorsprong
Asbestsoort (vezeltype)	Crocidoliet aanwezig
Asbestconcentratie	Laag (< 50%)
Afschermingsgraad van het gehele materiaal	Geheel of deels vrij aan de buitenlucht
Toestand van het materiaal	Licht beschadigd, licht verweerd. Intact calciumsilicaatmateriaal of categorie III 'gebondenheid'

Beschrijving	cementbuis
Omgeving	Buiten
Primaire drager	HVAC infrastructuur en uitrusting
Asbestmateriaal	Rookgaskanaal
Bindmiddel van asbestmateriaal	Cement
Gebondenheid op basis van bindmiddel	Hecht
Hoeveelheid (lengte - omtrek - dikte - aantal)	<ul style="list-style-type: none">• 2,00 m - 50,00 cm - 3,00 cm - 1 stuk
Totaal volume	0,03 m ³
Eenvoudig bereikbaar	Ja
Bevestigingswijze	<ul style="list-style-type: none">• Geklemd
Identificatiemethode	Vaststelling zonder monstername
Destructieve handeling voor identificatie	Nee
Opmerking	2 meter zichtbaar, waarschijnlijk langer.

Verwijderen

- Zorg voor een veilig beheer. Vermijd het beschadigen van het asbestmateriaal. Controleer de toestand jaarlijks op wijzigingen.
- Zorg voor een veilig beheer en verwijder dit asbestmateriaal wanneer het bij werken eenvoudig bereikbaar wordt. Controleer de toestand jaarlijks op wijzigingen.
- Verwijder dit asbestmateriaal zo snel mogelijk. Volg de toestand goed op.

- Eenvoudige handelingen: enkel door erkend asbestverwijderaar
Gelet op de omvang en ligging, kan het enkel door een erkend asbestverwijderaar weggehaald worden.

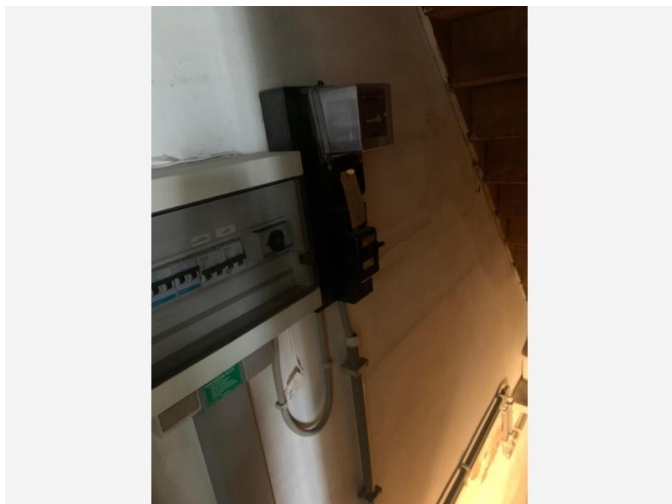
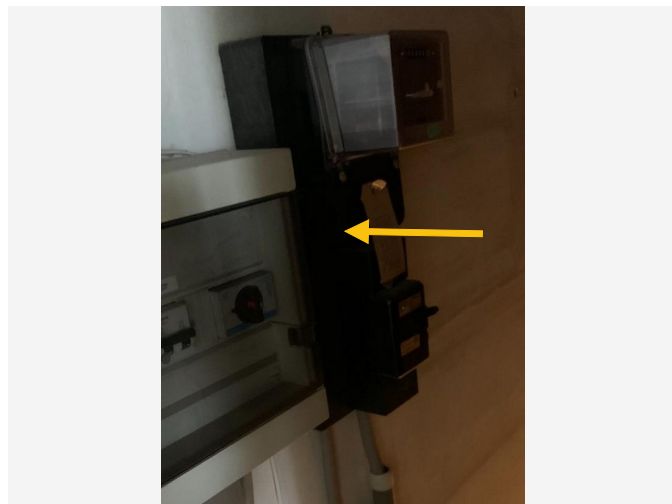
Het asbestmateriaal valt onder de mijlpaal van 2040.

Eindbeoordeling materiaalrisico	Laag materiaalrisico en/of verlaagde kans op vezelvrijgave
---------------------------------	--

Gebondenheid	Categorie 1: hechtgebonden in oorsprong
Asbestsoort (vezeltype)	Crocidoliet aanwezig
Asbestconcentratie	Laag (< 50%)
Afschermingsgraad van het gehele materiaal	Geheel of deels (ook) vrij aan de binnenlucht
Toestand van het materiaal	Onbeschadigd, niet verweerd

Beschrijving	elektriciteitskast en schakelaars
Omgeving	Binnen
Primaire drager	Communicatie en elektrische infrastructuur en uitrusting
Asbestmateriaal	Plaat, paneel, tablet - Type Bakeliet
Bindmiddel van asbestmateriaal	Kunststof of -hars
Gebondenheid op basis van bindmiddel	Hecht
Hoeveelheid (oppervlakte - dikte - aantal)	<ul style="list-style-type: none">• 0,20 m² - 5,00 cm - 1 stuk• 0,10 m² - 2,00 cm - 6 stuks
Totaal volume	0,022 m ³
Eenvoudig bereikbaar	Ja
Bevestigingswijze	<ul style="list-style-type: none">• Geklemd• Geschroefd
Identificatiemethode	Vaststelling zonder monsternamen
Destructieve handeling voor identificatie	Nee

Zorgvuldig beheren

- Zorg voor een veilig beheer. Vermijd het beschadigen van het asbestmateriaal. Controleer de toestand jaarlijks op wijzigingen.
- Zorg voor een veilig beheer en verwijder dit asbestmateriaal wanneer het bij werken eenvoudig bereikbaar wordt. Controleer de toestand jaarlijks op wijzigingen.

- Eenvoudige handelingen: mag via doe-het-zelf of door werknemer(s) met opleidingsattest eenvoudige handelingen
U mag de elektriciteitskast en schakelaars zelf vervangen.

In principe komt uw elektriciteits netwerkbeheerder de elektriciteitskast vervangen door een niet-asbesthoudende toepassing.

De schakelaars zou ik wel op termijn moeten vervangen.

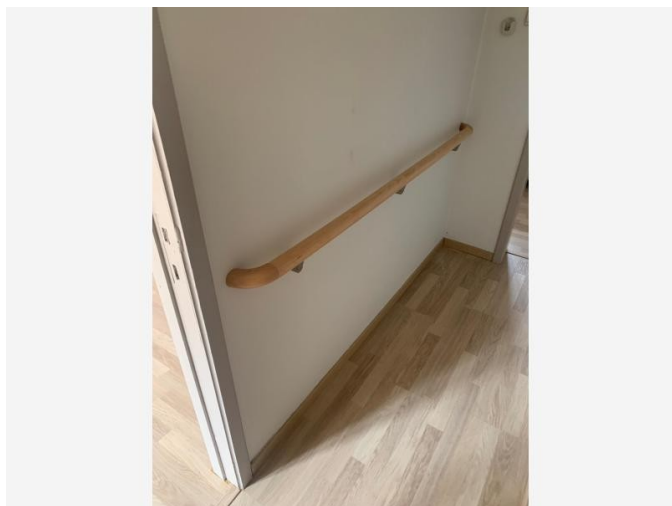
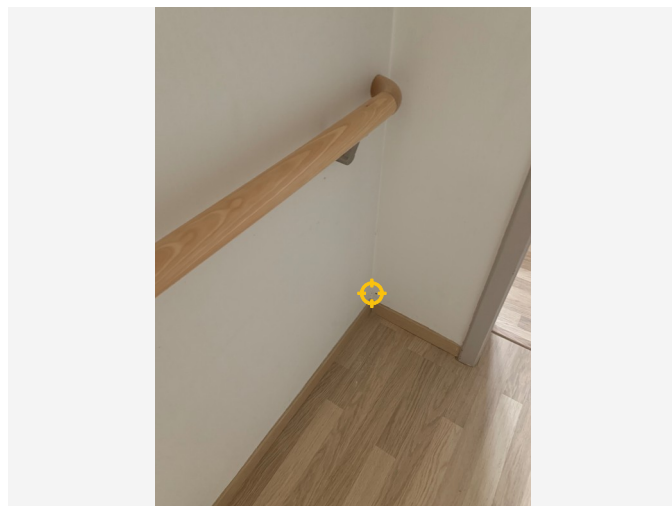
Fiche 4: pleister muur

Geen asbest

#	Type	Referentie	Resultaat
4.1	Mengmonster	M03	Geen asbest

Beschrijving	pleister muur
Omgeving	Binnen
Primaire drager	Binnenwand
Bindmiddel van materiaal	Gips - kalk
Gebondenheid op basis van bindmiddel	Niet-hechtgebonden
Hoeveelheid (oppervlakte - dikte - aantal)	• 300,00 m ² - 2,00 cm - 1 stuk
Totaal volume	6,00 m ³
Identificatiemethode	Vaststelling met monsternamen
Destructieve handeling voor identificatie	Nee

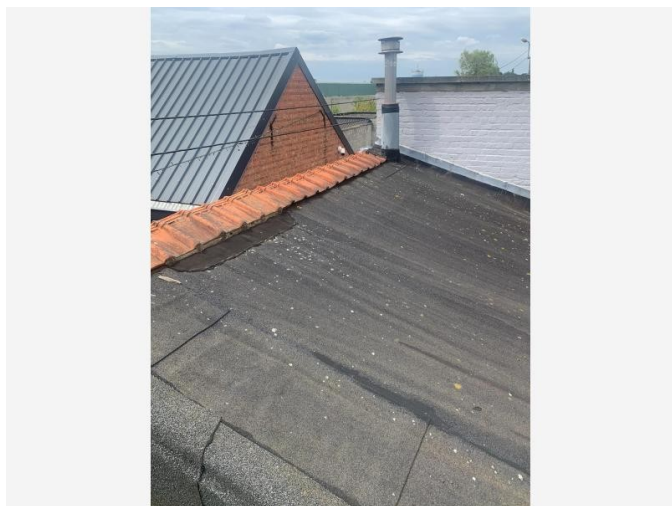
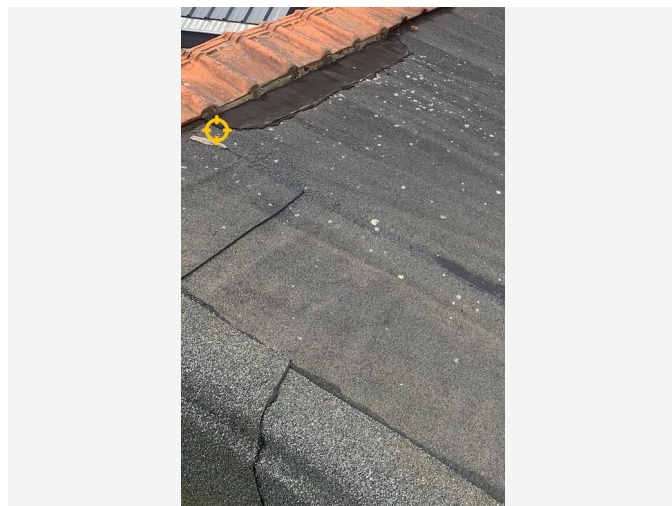
Fiche 5: roofing (voorkant)

Geen asbest

#	Type	Referentie	Resultaat
5.1	Puntmonster	M02	Geen asbest

Beschrijving	roofing (voorkant)
Omgeving	Buiten
Primaire drager	Plat dak
Bindmiddel van materiaal	Bitumen (roofing, teer, asfalt)
Gebondenheid op basis van bindmiddel	Hecht
Hoeveelheid (oppervlakte - aantal)	<ul style="list-style-type: none">• 20,00 m² - 1 stuk
Totale oppervlakte	20,00 m ²
Identificatiemethode	Vaststelling met monsternamen
Destructieve handeling voor identificatie	Nee

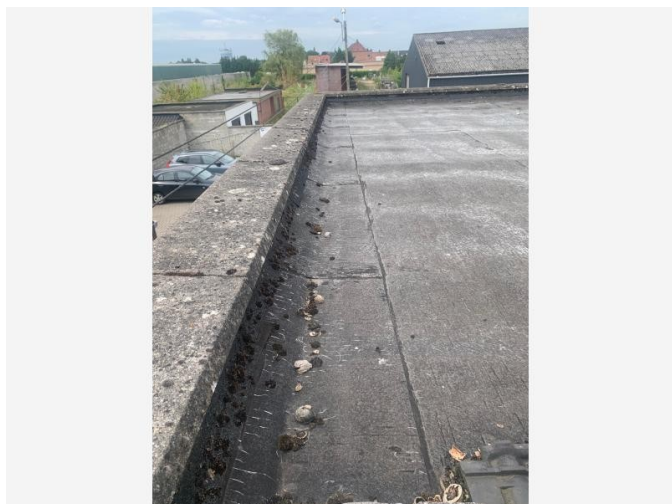
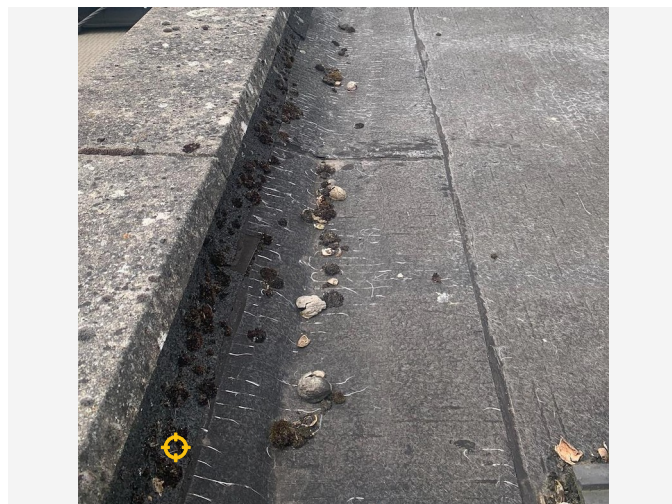
Fiche 6: roofing (achterkant)

Geen asbest

#	Type	Referentie	Resultaat
6.1	Puntmonster	M04	Geen asbest

Beschrijving	roofing (achterkant)
Omgeving	Buiten
Primaire drager	Plat dak
Bindmiddel van materiaal	Bitumen (roofing, teer, asfalt)
Gebondenheid op basis van bindmiddel	Hecht
Hoeveelheid (oppervlakte - aantal)	• 30,00 m ² - 1 stuk
Totale oppervlakte	30,00 m ²
Identificatiemethode	Vaststelling met monstername
Destructieve handeling voor identificatie	Nee

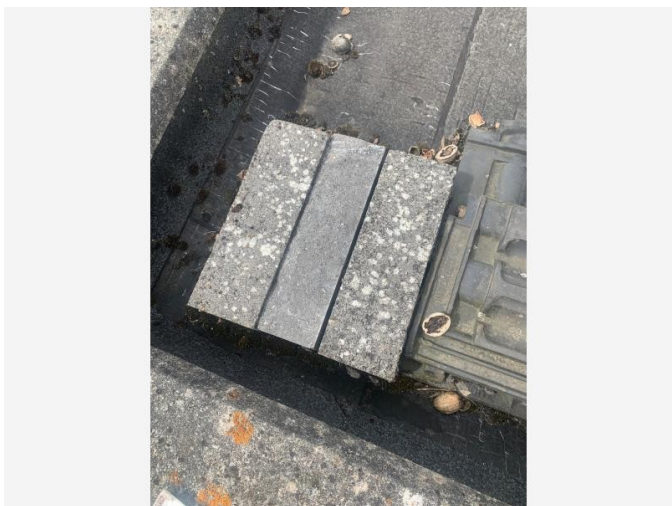
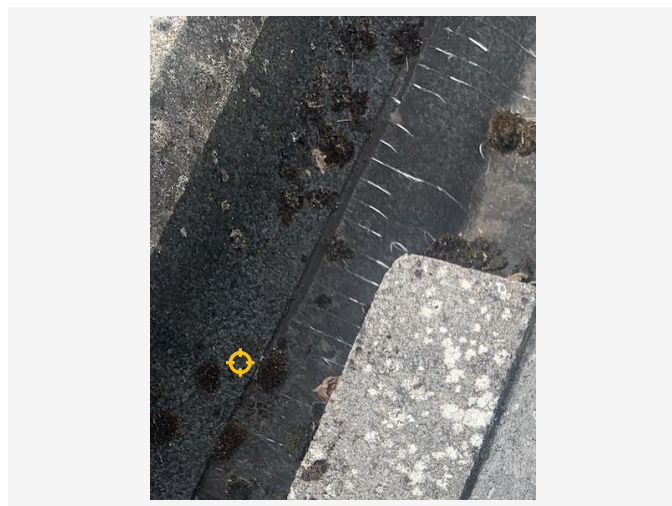
Fiche 7: roofing (midden)

Geen asbest

#	Type	Referentie	Resultaat
7.1	Puntmonster	M01	Geen asbest

Beschrijving	roofing (midden)
Omgeving	Buiten
Primaire drager	Plat dak
Bindmiddel van materiaal	Bitumen (roofing, teer, asfalt)
Gebondenheid op basis van bindmiddel	Hecht
Hoeveelheid (oppervlakte - aantal)	<ul style="list-style-type: none">• 20,00 m² - 1 stuk
Totale oppervlakte	20,00 m ²
Identificatiemethode	Vaststelling met monstername
Destructieve handeling voor identificatie	Nee
