Asbestinventarisatetest

Weynesbaan 6, 2820 Bonheiden

Attestnummer : 20241226-000228.000

Uitgegeven op : 26.12.2024

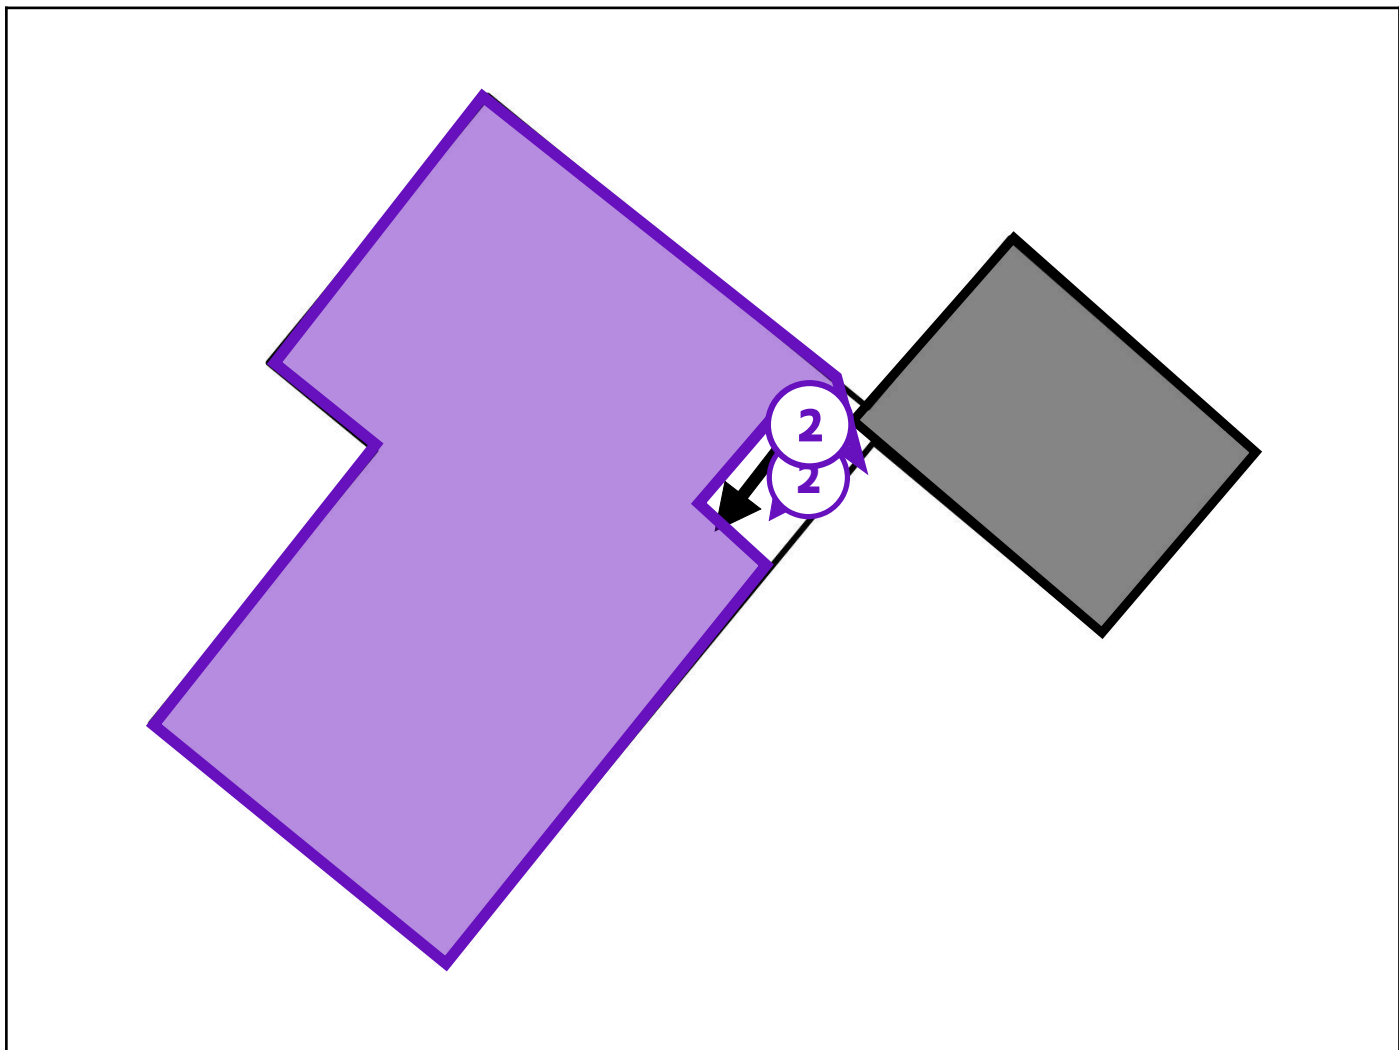
Plan 1.1: Kruipkelder / funderingen / Riolering

Beschrijving	Type	Actie
2. kruipkelder	Beperking	-

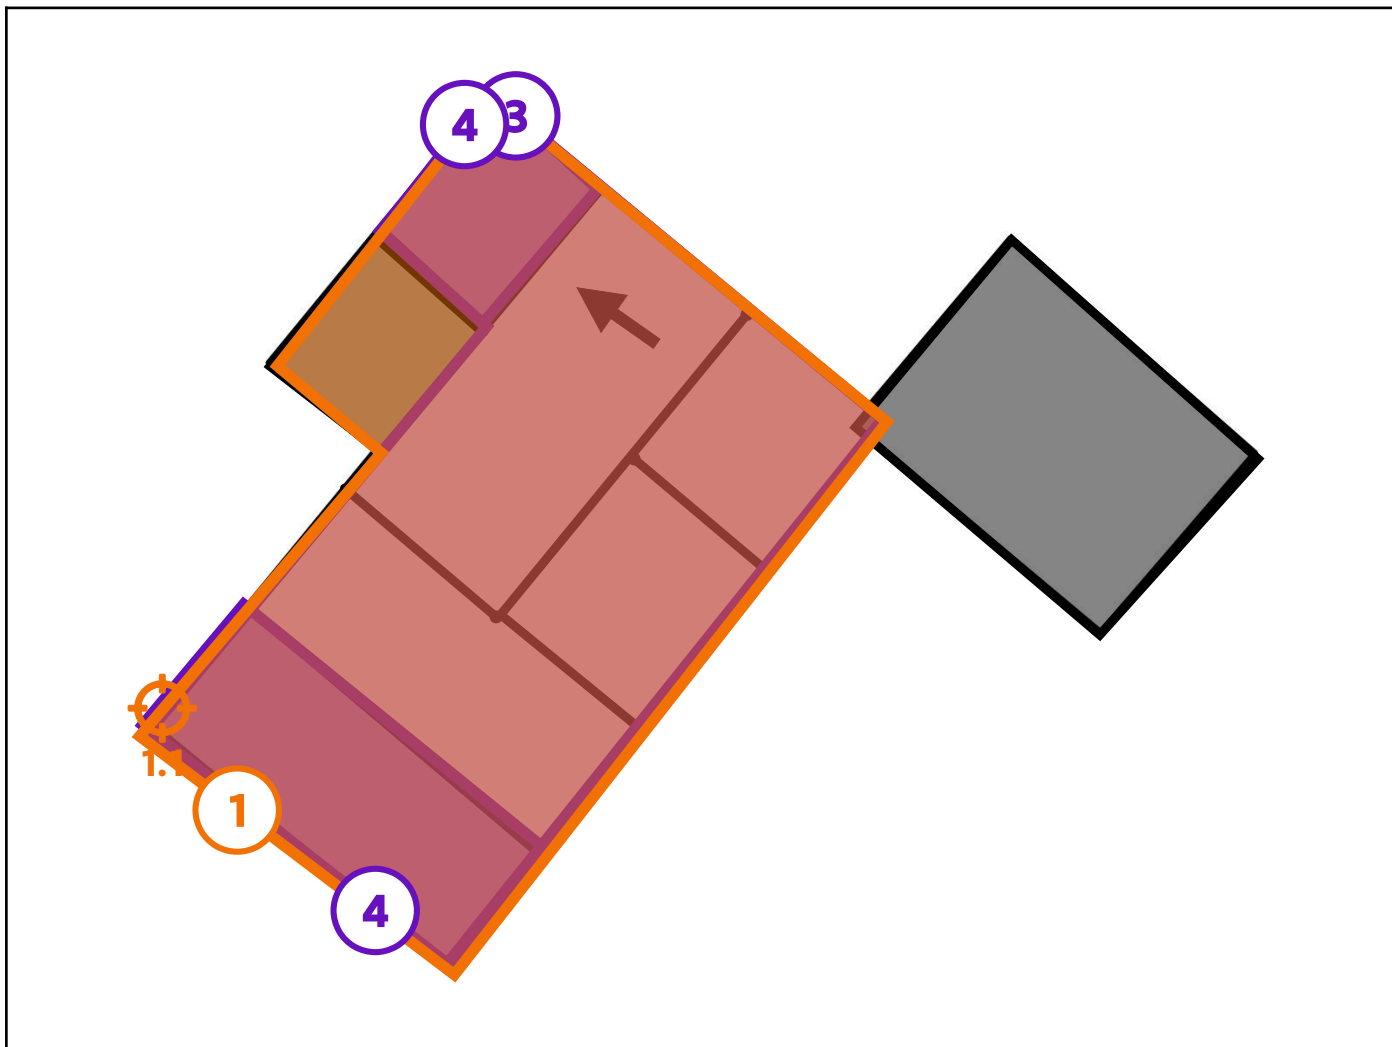
Plan 1.3: Zolder

Beschrijving	Type	Actie
1. dakleien	Asbestmateriaal	Verwijderen
1.1 Code: M03	Puntmonster	-
3. vals plafond	Advies	-
4. onderdak	Advies	-

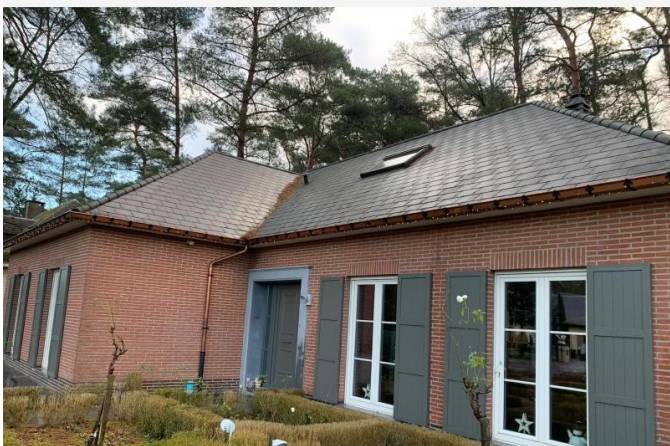
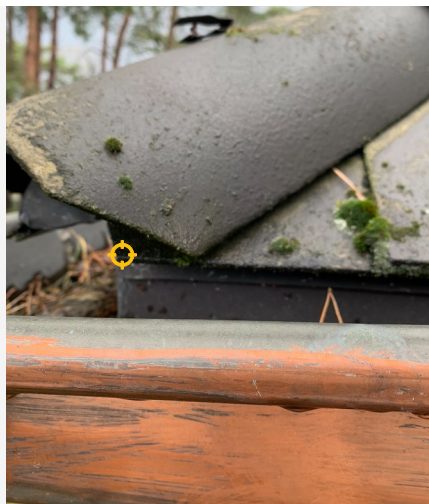
Het asbestmateriaal valt onder de mijlpaal van 2034.

Eindbeoordeling materiaalrisico	Laag materiaalrisico en/of verlaagde kans op vezelvrijgave
---------------------------------	--

Gebondenheid	Categorie 1: hechtgebonden in oorsprong
Asbestsoort (vezeltype)	Alleen chrysotiel
Asbestconcentratie	Laag (< 50%)
Afschermingsgraad van het gehele materiaal	Geheel of deels (ook) vrij aan de binnenlucht
Toestand van het materiaal	Licht beschadigd, licht verweerd. Intact calciumsilicaatmateriaal of categorie III 'gebondenheid'

#	Type	Referentie	Resultaat
1.1	Puntmonster	M03	Chrysotiel

Beschrijving	dakleien
Omgeving	Buiten
Primaire drager	Schuin dak
Asbestmateriaal	Dak- en gevelbekleding - Lei, shingle
Bindmiddel van asbestmateriaal	Cement
Gebondenheid op basis van bindmiddel	Hecht
Hoeveelheid (oppervlakte - aantal)	<ul style="list-style-type: none">• 150,00 m² - 1 stuk
Totale oppervlakte	150,00 m ²
Eenvoudig bereikbaar	Ja
Bevestigingswijze	<ul style="list-style-type: none">• Geklemd
Identificatiemethode	Vaststelling met monstername
Destructieve handeling voor identificatie	Nee

Verwijderen

- Zorg voor een veilig beheer. Vermijd het beschadigen van het asbestmateriaal. Controleer de toestand jaarlijks op wijzigingen.
- Zorg voor een veilig beheer en verwijder dit asbestmateriaal wanneer het bij werken eenvoudig bereikbaar wordt. Controleer de toestand jaarlijks op wijzigingen.

- Eenvoudige handelingen: mag via doe-het-zelf of door werknemer(s) met opleidingsattest eenvoudige handelingen
U mag deze toepassing zelf verwijderen, inachtneming van de nodige veiligheidsmaatregelen. Niet breken.

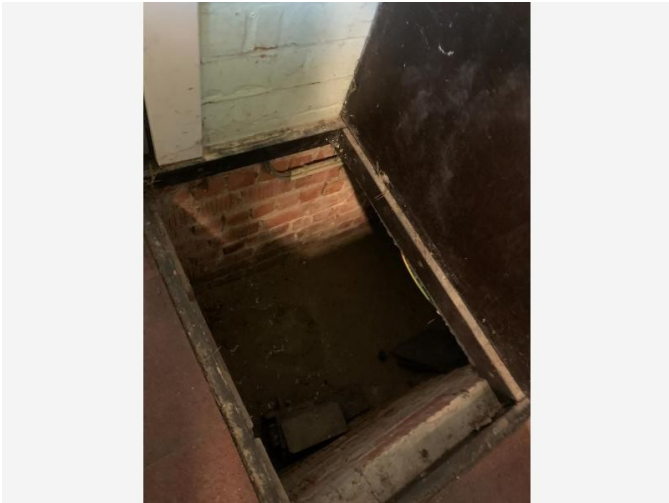
Situeringfoto

Permanente beperking

Reden: Het onderzoek kan niet uitgevoerd worden binnen de bepalingen van de Welzijnswet

Uitleg van de asbestdeskundige: hoogte lager dan 1,50m

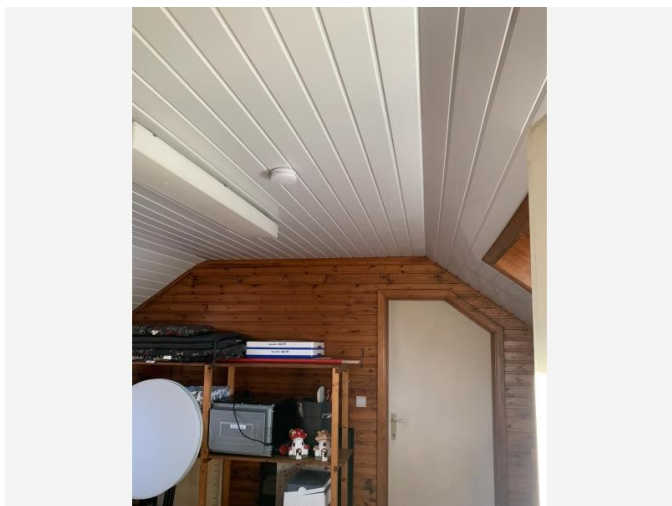
vals plafond. Wat hierachter is, is niet inspecteerbaar.

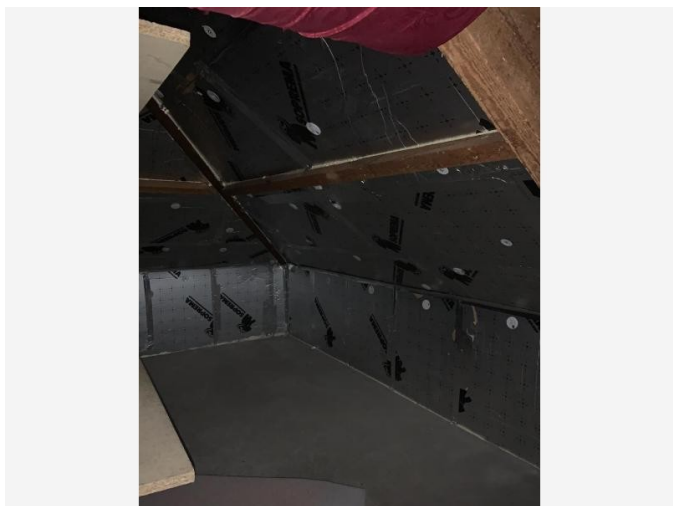
geen asbestverdachte toepassingen waargenomen.

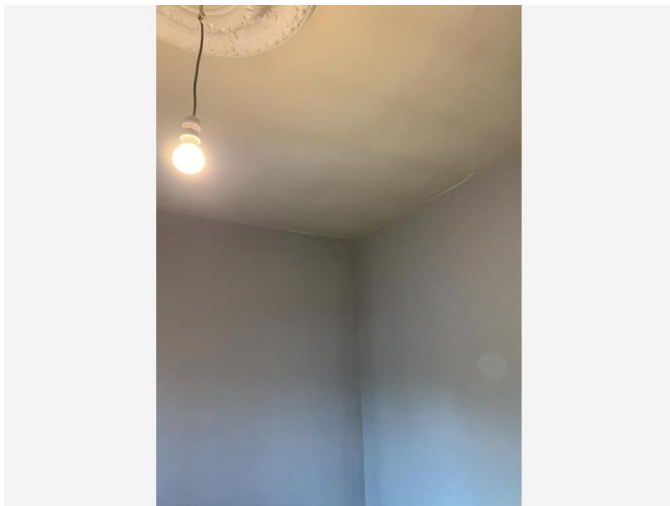
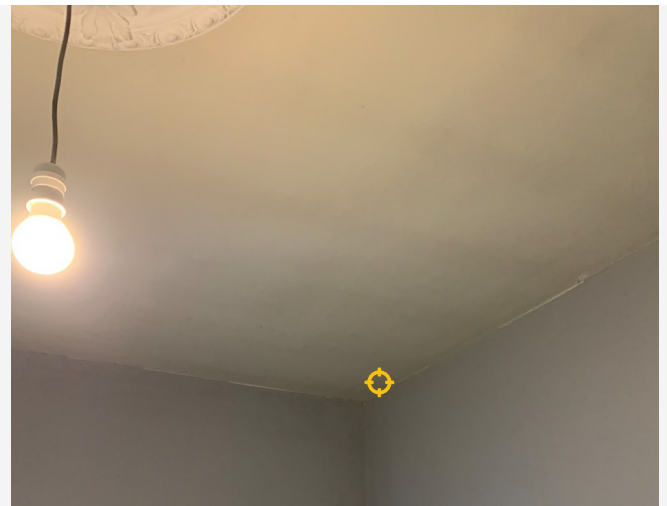
Fiche 5: pleister plafond

Geen asbest

#	Type	Referentie	Resultaat
5.1	Mengmonster	M02	Geen asbest

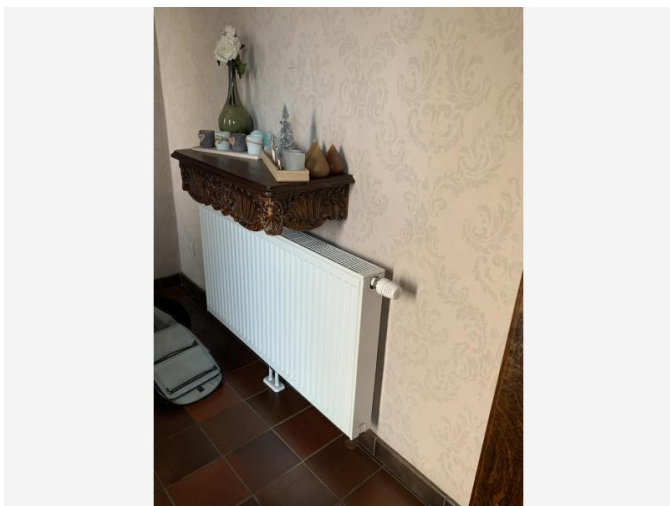
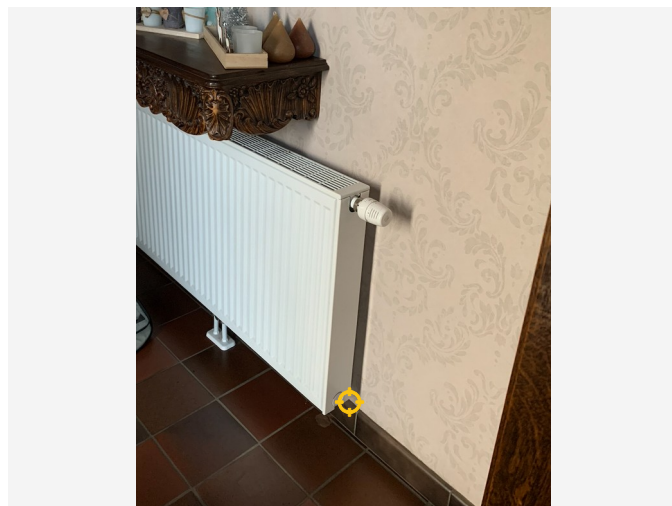
Fiche 6: pleister muur

Geen asbest

#	Type	Referentie	Resultaat
6.1	Mengmonster	M01	Geen asbest

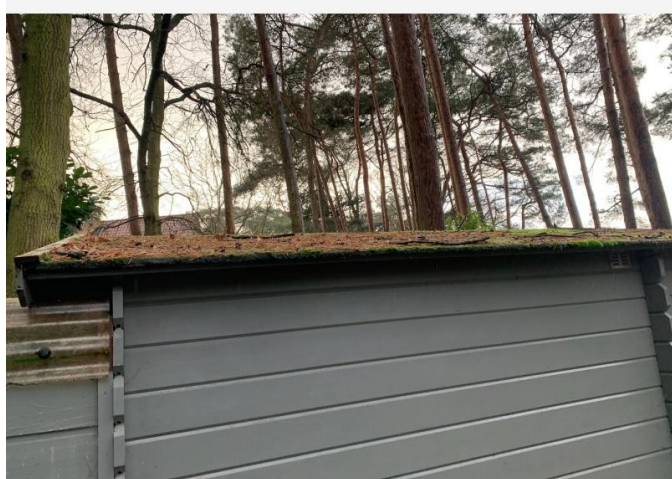
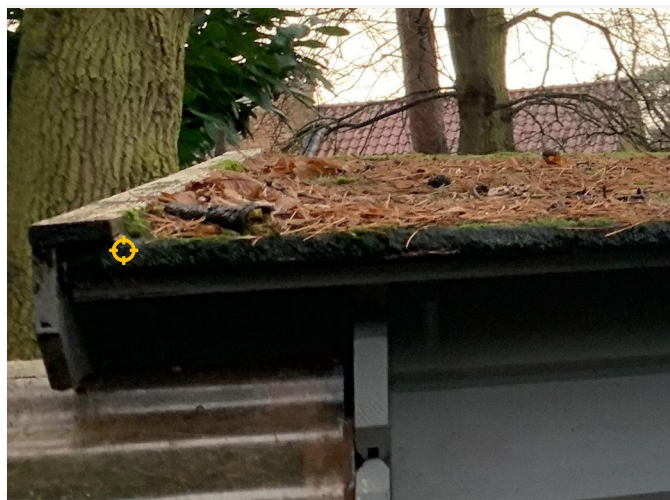
Fiche 7: roofing tuinhuis

Geen asbest

#	Type	Referentie	Resultaat
7.1	Puntmonster	M04	Geen asbest
