Asbestinventarisatetest

Walemstraat 60, 2860 Sint-Katelijne-Waver

Attestnummer : 20241209-000311.001

Zone 1: Hoofdgebouw

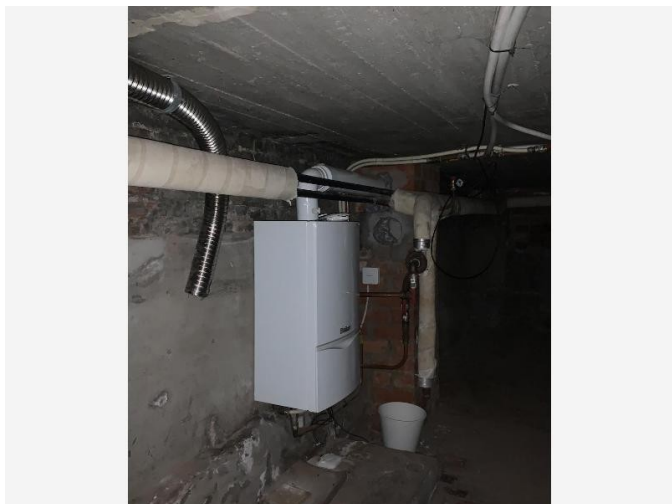
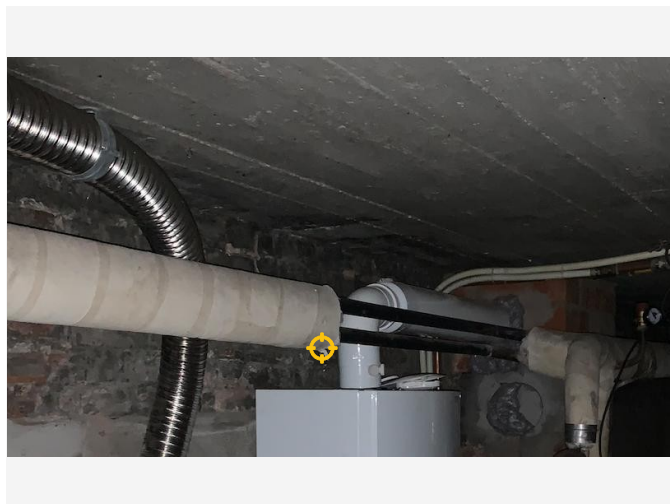
Het asbestmateriaal valt onder de mijlpaal van 2034.

Eindbeoordeling materiaalrisico	Verhoogd materiaalrisico en/of verhoogde kans op vezelvrijgave
---------------------------------	----------------------------------------------------------------

Gebondenheid	Categorie 2: niet-hechtgebonden met matrix
Asbestsoort (vezeltype)	Amfibool aanwezig, uitgezonderd crocidoliet
Asbestconcentratie	Hoog ($\geq 50\%$)
Afschermingsgraad van het gehele materiaal	Geheel of deels (ook) vrij aan de binnenlucht
Toestand van het materiaal	Licht beschadigd, licht verweerd. Intact calciumsilicaatmateriaal of categorie III 'gebondenheid'

#	Type	Referentie	Resultaat
1.1	Mengmonster	M07	Amosiet, Chrysotiel

Beschrijving	leidingisolatie (rechte stukken)
Omgeving	Binnen
Primaire drager	HVAC infrastructuur en uitrusting
Asbestmateriaal	In-situ afwerkingslagen - Thermische isolatie
Bindmiddel van asbestmateriaal	Gips - kalk
Gebondenheid op basis van bindmiddel	Niet-hechtgebonden
Hoeveelheid (lengte - omtrek - dikte - aantal)	<ul style="list-style-type: none">• 18,00 m - 50,00 cm - 50,00 cm - 1 stuk
Totaal volume	4,50 m ³
Eenvoudig bereikbaar	Ja
Bevestigingswijze	<ul style="list-style-type: none">• Verlijmd, ingegoten, versmeerd
Identificatiemethode	Vaststelling met monsternamen
Destructieve handeling voor identificatie	Nee

[Verwijderen](#)

- Zorg voor een veilig beheer. Vermijd het beschadigen van het asbestmateriaal. Controleer de toestand jaarlijks op wijzigingen.
- Zorg voor een veilig beheer en verwijder dit asbestmateriaal wanneer het bij werken eenvoudig bereikbaar wordt. Controleer de toestand jaarlijks op wijzigingen.
- Verwijder dit asbestmateriaal zo snel mogelijk. Volg de toestand goed op.

- Hermetische zone (erkend asbestverwijderaar) niet-hechtgebonden asbest.

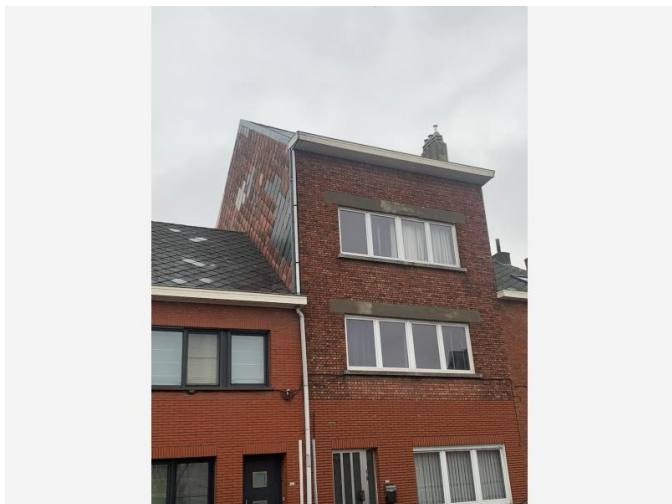
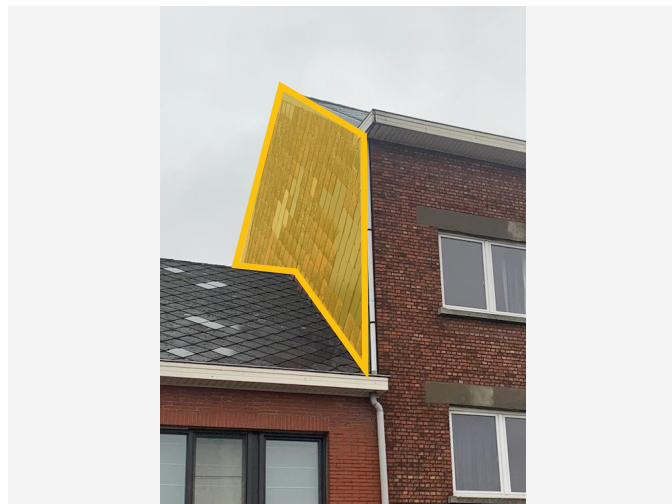
Het asbestmateriaal valt onder de mijlpaal van 2034.

Eindbeoordeling materiaalrisico	Verhoogd materiaalrisico en/of verhoogde kans op vezelvrijgave
---------------------------------	----------------------------------------------------------------

Gebondenheid	Categorie 1: hechtgebonden in oorsprong
Asbestsoort (vezeltype)	Crocidoliet aanwezig
Asbestconcentratie	Laag (< 50%)
Afschermingsgraad van het gehele materiaal	Geheel of deels vrij aan de buitenlucht
Toestand van het materiaal	Matig beschadigd, matig verweerd

Beschrijving	rode leien zijgevel
Omgeving	Buiten
Primaire drager	Wand buitenschil
Asbestmateriaal	Dak- en gevelbekleding - Lei, shingle
Bindmiddel van asbestmateriaal	Cement
Gebondenheid op basis van bindmiddel	Hecht
Hoeveelheid (oppervlakte - aantal)	<ul style="list-style-type: none">• 40,00 m² - 1 stuk
Totale oppervlakte	40,00 m ²
Eenvoudig bereikbaar	Ja
Bevestigingswijze	<ul style="list-style-type: none">• Genageld, geniet
Identificatiemethode	Vaststelling zonder monstername
Destructieve handeling voor identificatie	Nee

Verwijderen

- Zorg voor een veilig beheer. Vermijd het beschadigen van het asbestmateriaal. Controleer de toestand jaarlijks op wijzigingen.
- Zorg voor een veilig beheer en verwijder dit asbestmateriaal wanneer het bij werken eenvoudig bereikbaar wordt. Controleer de toestand jaarlijks op wijzigingen.
- Verwijder dit asbestmateriaal zo snel mogelijk. Volg de toestand goed op.

- Eenvoudige handelingen: mag via doe-het-zelf of door werknemer(s) met opleidingsattest eenvoudige handelingen
U mag deze toepassing zelf verwijderen, inachtneming van de nodige veiligheidsmaatregelen. Niet breken.

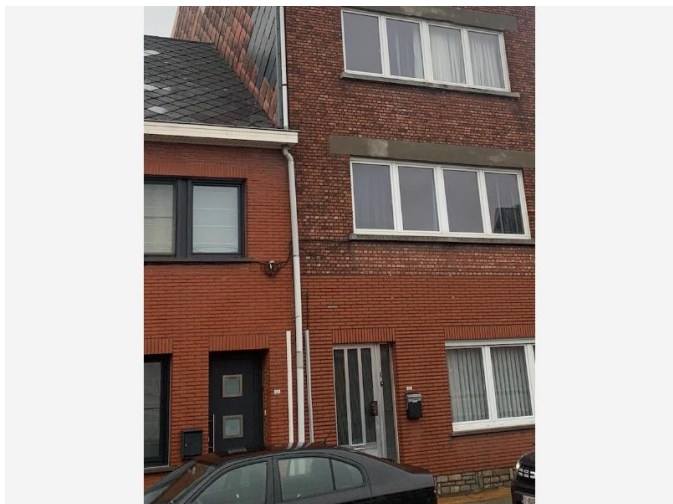
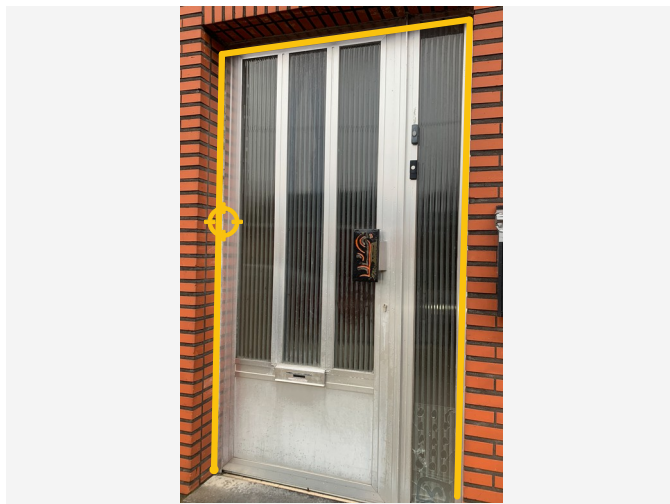
Het asbestmateriaal valt onder de mijlpaal van 2040.

Bij het verwijderen van mastiek komen losgebonden asbestvezels vrij.

Eindbeoordeling materiaalrisico	Laag materiaalrisico en/of verlaagde kans op vezelvrijgave
---------------------------------	------------------------------------------------------------

Gebondenheid	Categorie 1: hechtgebonden in oorsprong
Asbestsoort (vezeltype)	Alleen chrysotiel
Asbestconcentratie	Laag (< 50%)
Afschermingsgraad van het gehele materiaal	Geheel of deels vrij aan de buitenlucht
Toestand van het materiaal	Licht beschadigd, licht verweerd. Intact calciumsilicaatmateriaal of categorie III 'gebondenheid'

#	Type	Referentie	Resultaat
3.1	Puntmonster	M03	Chrysotiel

Beschrijving	mastiek voordeur
Omgeving	Buiten
Primaire drager	Wandopening verticaal (raam, deur, ...)
Asbestmateriaal	In-situ afwerkingslagen - Pasta, stopverf, voegsel, stopsel, vulsel, mastiek, katten, ...
Bindmiddel van asbestmateriaal	Kitten, mastiek, pasta
Gebondenheid op basis van bindmiddel	Hecht
Hoeveelheid (gewicht - aantal)	<ul style="list-style-type: none">• 2,00 kg - 1 stuk
Totaal gewicht	2,00 kg
Eenvoudig bereikbaar	Ja
Bevestigingswijze	<ul style="list-style-type: none">• Verlijmd, ingegoten, versmeerd
Identificatiemethode	Vaststelling met monstername
Destructieve handeling voor identificatie	Nee

Zorgvuldig beheren

- Zorg voor een veilig beheer. Vermijd het beschadigen van het asbestmateriaal. Controleer de toestand jaarlijks op wijzigingen.
- Zorg voor een veilig beheer en verwijder dit asbestmateriaal wanneer het bij werken eenvoudig bereikbaar wordt. Controleer de toestand jaarlijks op wijzigingen.

- Eenvoudige handelingen: mag via doe-het-zelf of door werknemer(s) met opleidingsattest eenvoudige handelingen
Verwijderen door een werknemer met opleidingsattest éénvoudige handelingen, of door een erkend asbestverwijderaar.
Bij het verwijderen van mastiek komen losgebonden asbestvezels vrij.
- Eenvoudige handelingen: enkel door erkend asbestverwijderaar
Verwijderen door een werknemer met opleidingsattest éénvoudige handelingen, of door een erkend asbestverwijderaar.

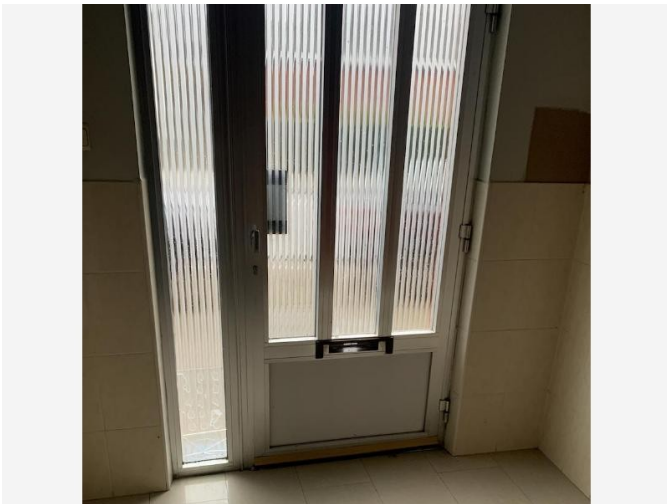
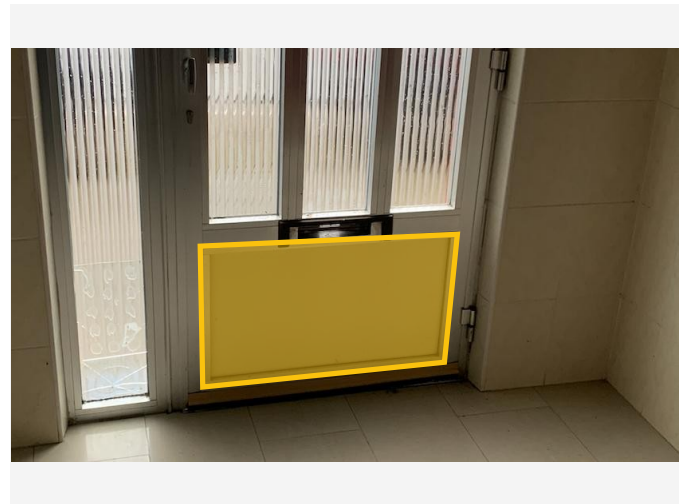
Het asbestmateriaal valt onder de mijlpaal van 2040.

Eindbeoordeling materiaalrisico	Zeer laag materiaalrisico en/of zeer lage kans op vezelvrijgave
---------------------------------	-----------------------------------------------------------------

Gebondenheid	Categorie 1: hechtgebonden in oorsprong
Asbestsoort (vezeltype)	Crocidoliet aanwezig
Asbestconcentratie	Laag (< 50%)
Afschermingsgraad van het gehele materiaal	Niet stootvaste afscherming
Toestand van het materiaal	Onbeschadigd, niet verweerd

Beschrijving	voor deur
Omgeving	Grenst aan binnen- en buitenlucht
Primaire drager	Wandopening verticaal (raam, deur, ...)
Asbestmateriaal	Plaat, paneel, tablet - Geëmailleerd, type Glasal
Bindmiddel van asbestmateriaal	Cement
Gebondenheid op basis van bindmiddel	Hecht
Hoeveelheid (oppervlakte - dikte - aantal)	• 0,50 m ² - 1,00 cm - 1 stuk
Totaal volume	0,005 m ³
Eenvoudig bereikbaar	Ja
Bevestigingswijze	• Geklemd
Identificatiemethode	Vaststelling zonder monsternamen
Destructieve handeling voor identificatie	Nee

Zorgvuldig beheren

- Zorg voor een veilig beheer. Vermijd het beschadigen van het asbestmateriaal. Controleer de toestand jaarlijks op wijzigingen.
- Zorg voor een veilig beheer en verwijder dit asbestmateriaal wanneer het bij werken eenvoudig bereikbaar wordt. Controleer de toestand jaarlijks op wijzigingen.

- Eenvoudige handelingen: mag via doe-het-zelf of door werknemer(s) met opleidingsattest eenvoudige handelingen
U mag deze toepassing zelf verwijderen, door de deur in zijn geheel, te vervangen.

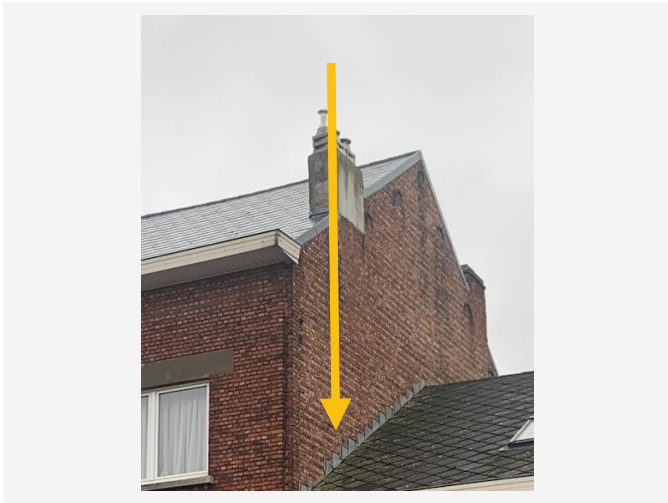
In de schouw zou eventueel asbestcementbuis verborgen kunnen zitten.
Niet waarneembaar.

Identificatiemethode	Redelijk vermoeden
Primaire drager	HVAC infrastructuur en uitrusting
(Asbest)materiaal	Buis, koker, leiding, pijp, doorvoer

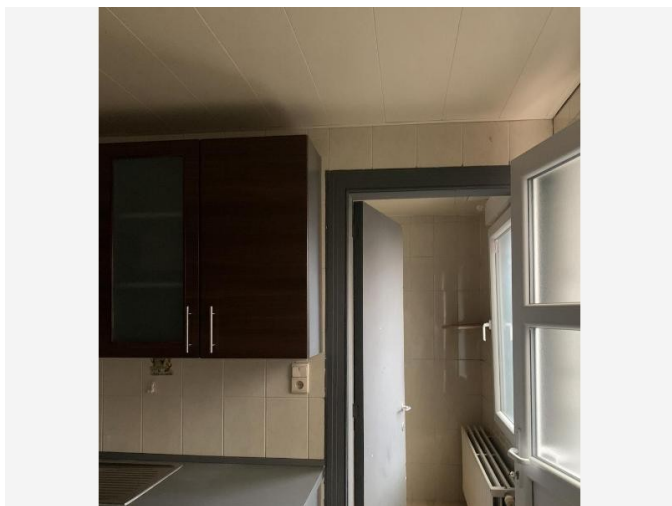
vals plafond / betegeld. Wat hierachter is is niet inspecteerbaar (niet-destructief onderzoek).

Identificatiemethode	Vaststelling & expertise (niet-asbestverdacht)
Primaire drager	Binnenwand

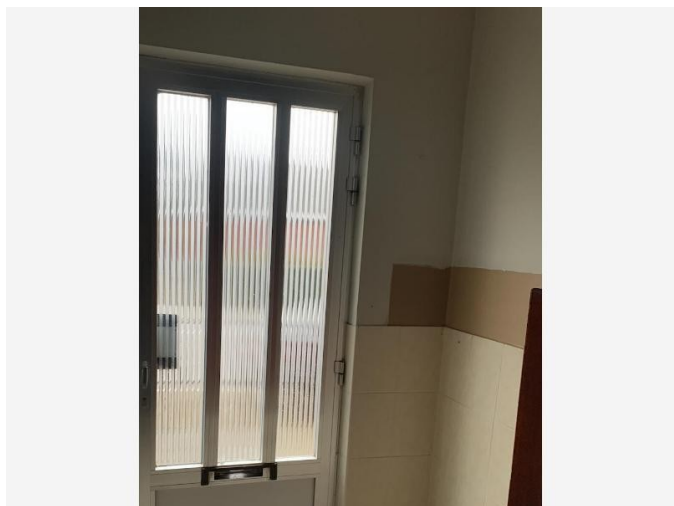
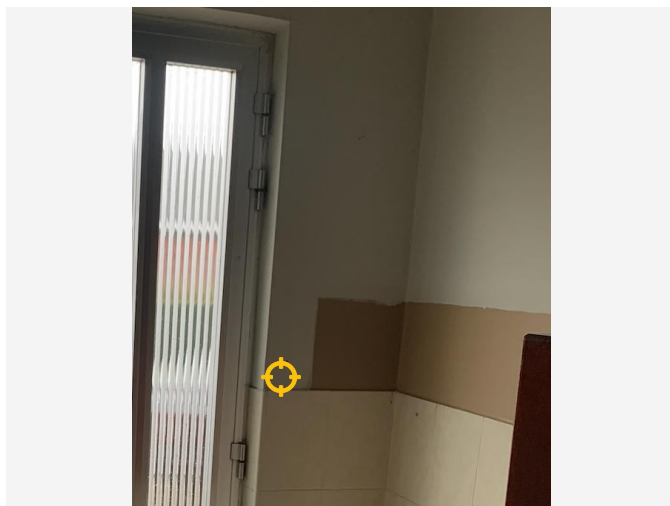
Geen asbest

#	Type	Referentie	Resultaat
7.1	Mengmonster	M01	Geen asbest

Beschrijving	pleister muur
Omgeving	Binnen
Primaire drager	Binnenwand
Bindmiddel van materiaal	Gips - kalk
Gebondenheid op basis van bindmiddel	Niet-hechtgebonden
Hoeveelheid (oppervlakte - dikte - aantal)	• 500,00 m ² - 2,00 cm - 1 stuk
Totaal volume	10,00 m ³
Identificatiemethode	Vaststelling met monstername
Destructieve handeling voor identificatie	Nee

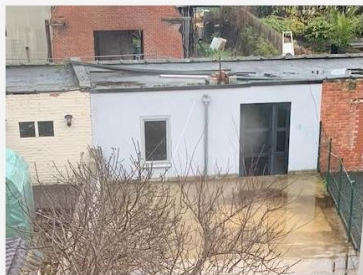
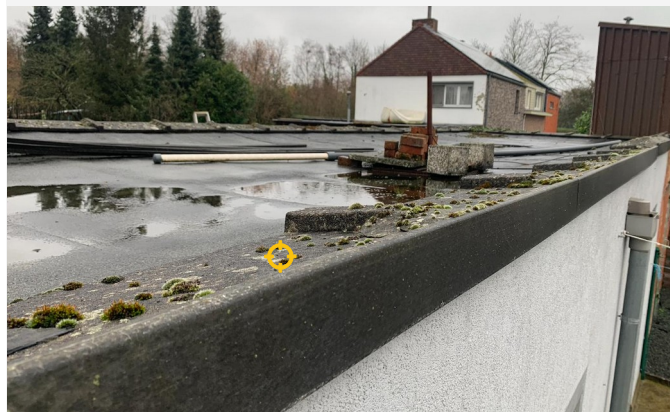
Fiche 8: roofing bijgebouw

Geen asbest

#	Type	Referentie	Resultaat
8.1	Puntmonster	M04	Geen asbest

Beschrijving	roofing bijgebouw
Omgeving	Buiten
Primaire drager	Plat dak
Bindmiddel van materiaal	Bitumen (roofing, teer, asfalt)
Gebondenheid op basis van bindmiddel	Hecht
Hoeveelheid (oppervlakte - aantal)	• 25,00 m ² - 1 stuk
Totale oppervlakte	25,00 m ²
Identificatiemethode	Vaststelling met monstername
Destructieve handeling voor identificatie	Nee

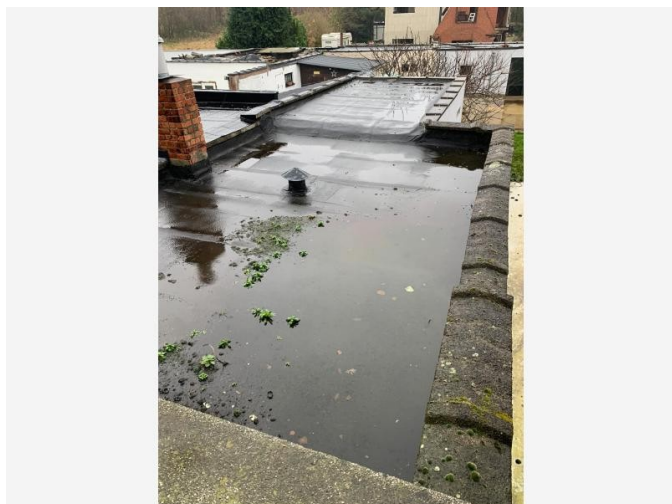
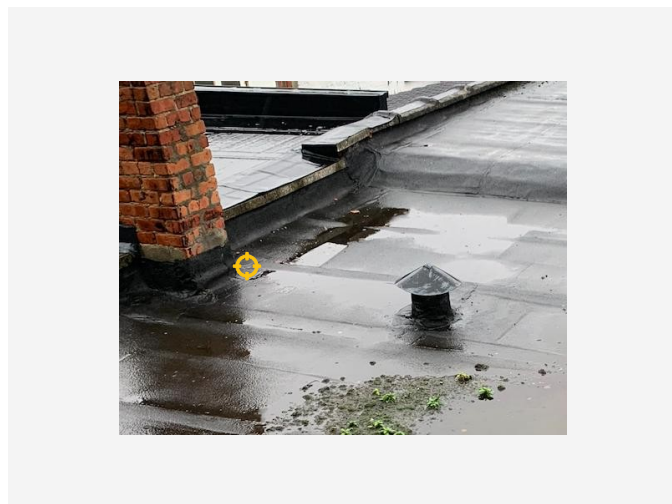
Geen asbest

#	Type	Referentie	Resultaat
9.1	Puntmonster	M05	Geen asbest

Beschrijving	roofing hoofdgebouw
Omgeving	Buiten
Primaire drager	Plat dak
Bindmiddel van materiaal	Bitumen (roofing, teer, asfalt)
Gebondenheid op basis van bindmiddel	Hecht
Hoeveelheid (oppervlakte - aantal)	• 30,00 m ² - 1 stuk
Totale oppervlakte	30,00 m ²
Identificatiemethode	Vaststelling met monsternamen
Destructieve handeling voor identificatie	Nee

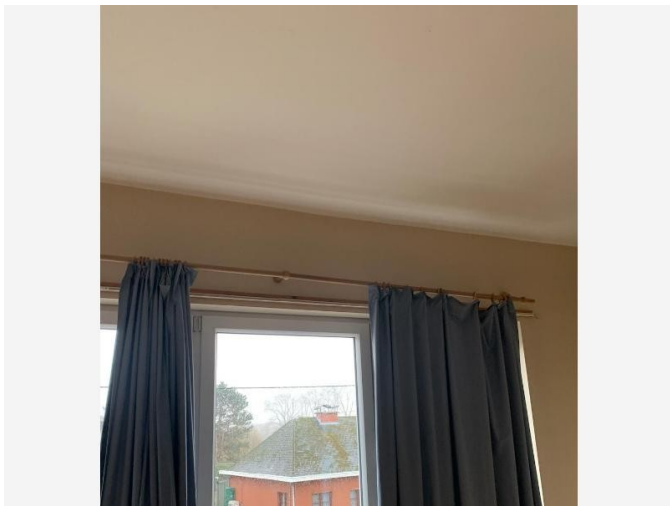
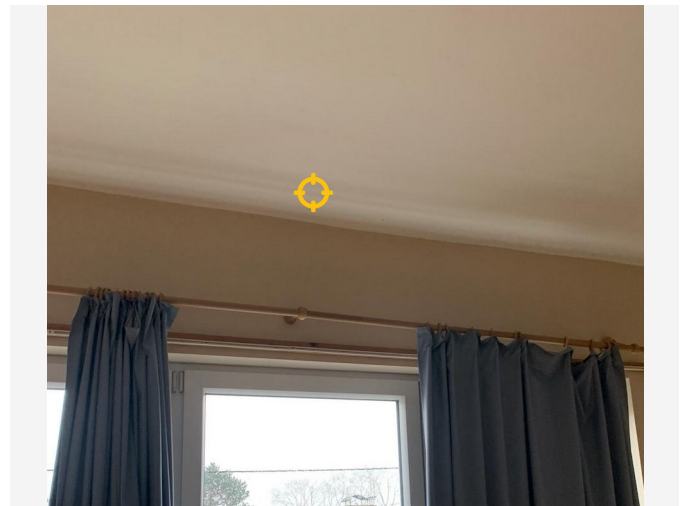
Geen asbest

#	Type	Referentie	Resultaat
10.1	Mengmonster	M02	Geen asbest

Beschrijving	pleister plafond
Omgeving	Binnen
Primaire drager	Plafond
Bindmiddel van materiaal	Gips - kalk
Gebondenheid op basis van bindmiddel	Niet-hechtgebonden
Hoeveelheid (oppervlakte - dikte - aantal)	• 150,00 m ² - 2,00 cm - 1 stuk
Totaal volume	3,00 m ³
Identificatiemethode	Vaststelling met monstername
Destructieve handeling voor identificatie	Nee

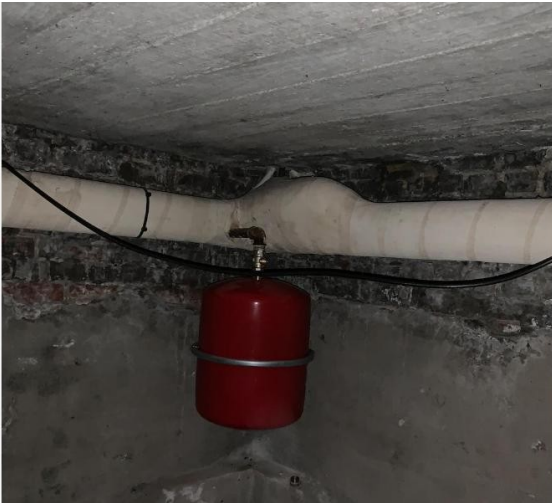
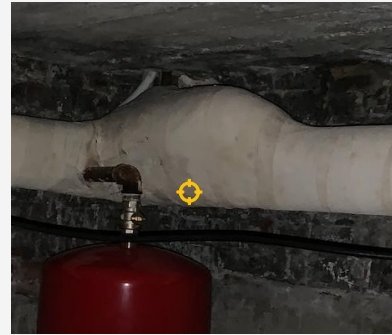
Fiche 11: leidingisolatie (bochten)

Geen asbest

#	Type	Referentie	Resultaat
11.1	Mengmonster	M08	Geen asbest

Beschrijving	leidingisolatie (bochten)
Omgeving	Binnen
Primaire drager	HVAC infrastructuur en uitrusting
Bindmiddel van materiaal	Gips - kalk
Gebondenheid op basis van bindmiddel	Niet-hechtgebonden
Hoeveelheid (lengte - omtrek - dikte - aantal)	<ul style="list-style-type: none">• 1,00 m - 50,00 cm - 50,00 cm - 1 stuk
Totaal volume	0,25 m ³
Identificatiemethode	Vaststelling met monstername
Destructieve handeling voor identificatie	Nee

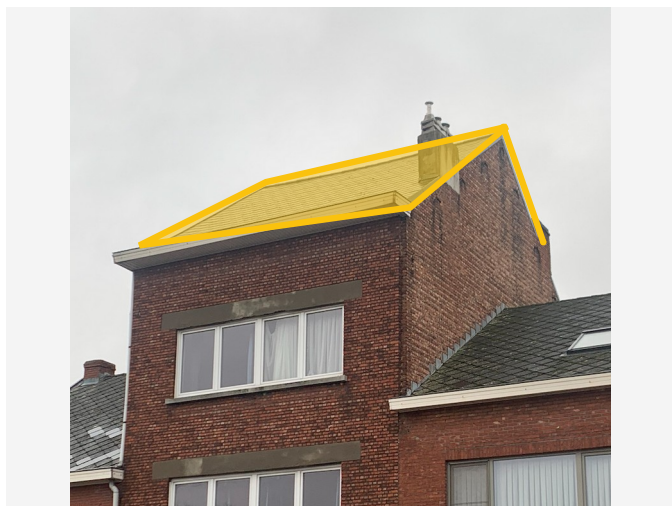
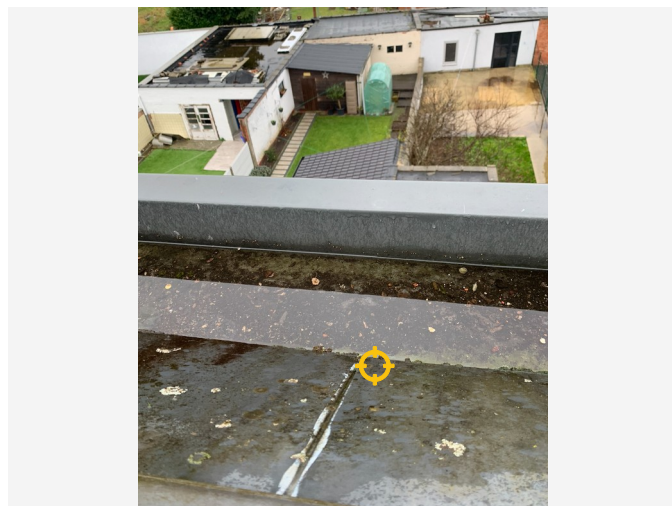
Fiche 12: dakleien

Geen asbest

#	Type	Referentie	Resultaat
12.1	Puntmonster	M06	Geen asbest

Beschrijving	dakleien
Omgeving	Buiten
Primaire drager	Schuin dak
Bindmiddel van materiaal	Cement
Gebondenheid op basis van bindmiddel	Hecht
Hoeveelheid (oppervlakte - aantal)	• 100,00 m ² - 1 stuk
Totale oppervlakte	100,00 m ²
Identificatiemethode	Vaststelling met monstername
Destructieve handeling voor identificatie	Nee

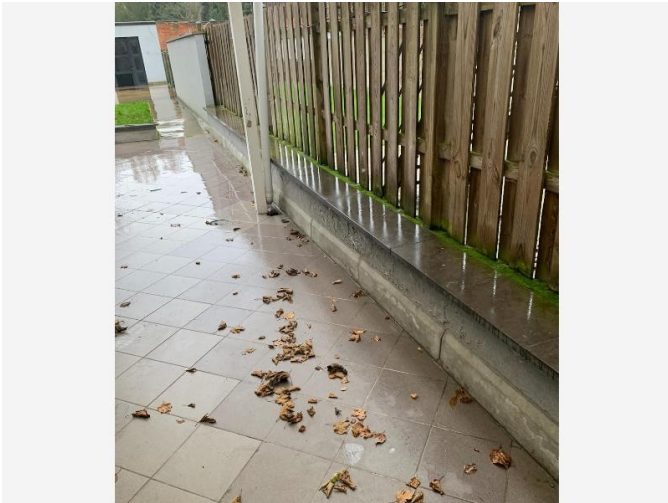
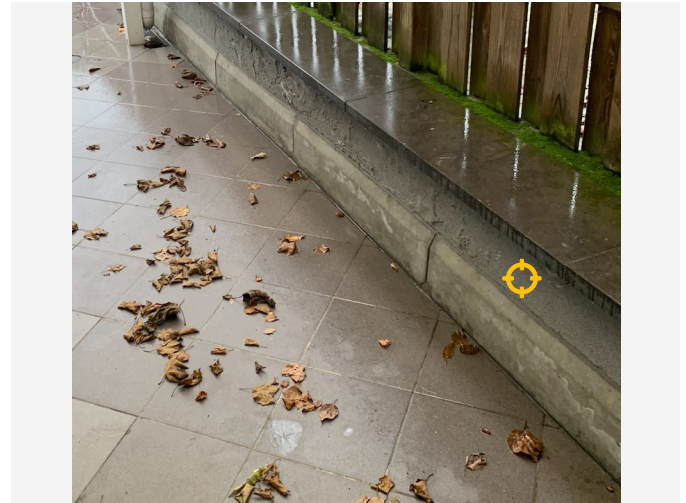
Geen asbest

#	Type	Referentie	Resultaat
13.1	Mengmonster	M09	Geen asbest

Beschrijving	crepi
Omgeving	Buiten
Primaire drager	Wand buitenschil
Bindmiddel van materiaal	Gips - kalk
Gebondenheid op basis van bindmiddel	Niet-hechtgebonden
Hoeveelheid (oppervlakte - dikte - aantal)	• 100,00 m ² - 1,00 cm - 1 stuk
Totaal volume	1,00 m ³
Identificatiemethode	Vaststelling met monstername
Destructieve handeling voor identificatie	Nee
