Asbestinventarisatetest

Wijgmaalsesteenweg 127, 3150 Haacht

Attestnummer : 20241212-000052.000

Uitgegeven op : 12.12.2024

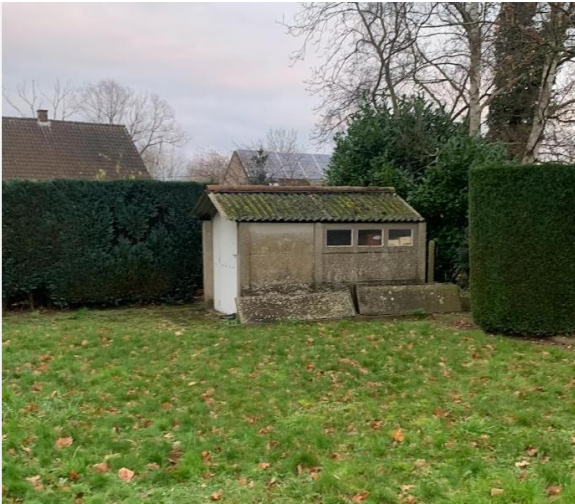
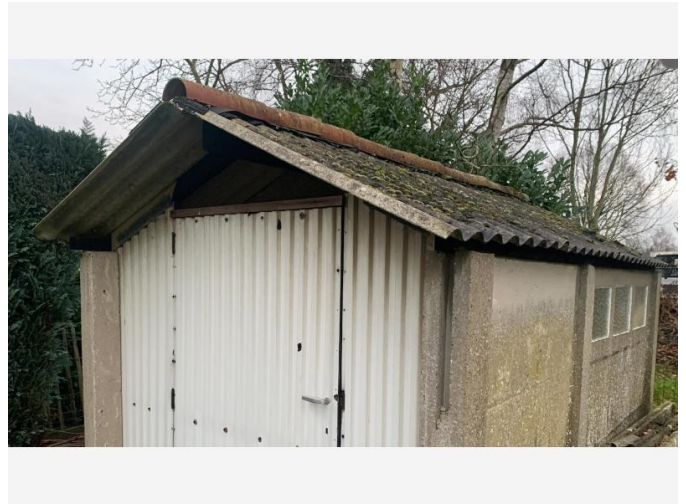
Het asbestmateriaal valt onder de mijlpaal van 2034.

Dringend verwijderen

Eindbeoordeling materiaalrisico	Hoog materiaalrisico en/of hoge kans op vezelvrijgave
---------------------------------	---

Gebondenheid	Categorie 1: hechtgebonden in oorsprong
Asbestsoort (vezeltype)	Crocidoliet aanwezig
Asbestconcentratie	Laag (< 50%)
Afschermingsgraad van het gehele materiaal	Geheel of deels (ook) vrij aan de binnenlucht
Toestand van het materiaal	Matig beschadigd, matig verweerd

Beschrijving	golfplaten tuinhuis
Omgeving	Grenst aan binnen- en buitenlucht
Primaire drager	Schuin dak
Asbestmateriaal	Dak- en gevelbekleding - Golfplaat
Bindmiddel van asbestmateriaal	Cement
Gebondenheid op basis van bindmiddel	Hecht
Hoeveelheid (oppervlakte - aantal)	• 8,00 m ² - 1 stuk
Totale oppervlakte	8,00 m ²
Eenvoudig bereikbaar	Ja
Bevestigingswijze	• Geklemd
Identificatiemethode	Vaststelling zonder monstername
Destructieve handeling voor identificatie	Nee

- Zorg voor een veilig beheer. Vermijd het beschadigen van het asbestmateriaal. Controleer de toestand jaarlijks op wijzigingen.
- Zorg voor een veilig beheer en verwijder dit asbestmateriaal wanneer het bij werken eenvoudig bereikbaar wordt. Controleer de toestand jaarlijks op wijzigingen.
- Verwijder dit asbestmateriaal zo snel mogelijk. Volg de toestand goed op.

- Eenvoudige handelingen: mag via doe-het-zelf of door werknemer(s) met opleidingsattest eenvoudige handelingen
U mag deze toepassing zelf verwijderen, inachtneming van de nodige veiligheidsmaatregelen. Niet breken.

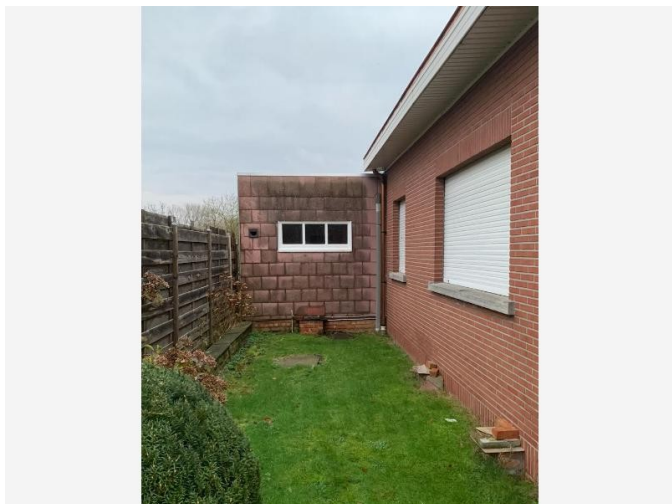
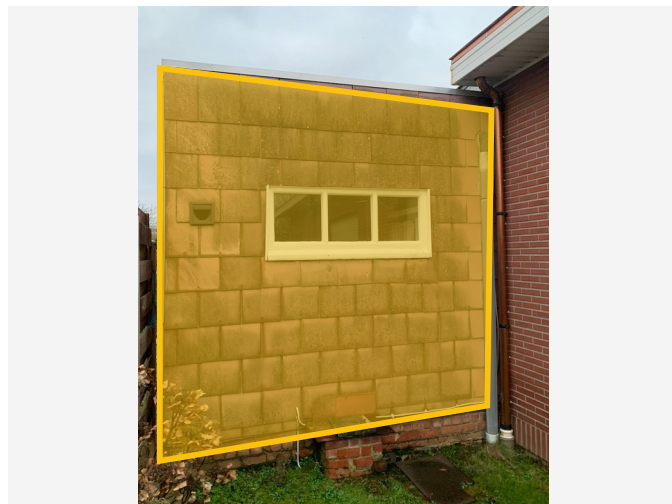
Het asbestmateriaal valt onder de mijlpaal van 2034.

Verwijderen

Eindbeoordeling materiaalrisico	Laag materiaalrisico en/of verlaagde kans op vezelvrijgave
---------------------------------	--

Gebondenheid	Categorie 1: hechtgebonden in oorsprong
Asbestsoort (vezeltype)	Crocidoliet aanwezig
Asbestconcentratie	Laag (< 50%)
Afschermingsgraad van het gehele materiaal	Geheel of deels vrij aan de buitenlucht
Toestand van het materiaal	Licht beschadigd, licht verweerd. Intact calciumsilicaatmateriaal of categorie III 'gebondenheid'

Beschrijving	rode leien zijgevel
Omgeving	Buiten
Primaire drager	Wand buitenschil
Asbestmateriaal	Dak- en gevelbekleding - Lei, shingle
Bindmiddel van asbestmateriaal	Cement
Gebondenheid op basis van bindmiddel	Hecht
Hoeveelheid (oppervlakte - aantal)	<ul style="list-style-type: none">• 8,00 m² - 1 stuk
Totale oppervlakte	8,00 m ²
Eenvoudig bereikbaar	Ja
Bevestigingswijze	<ul style="list-style-type: none">• Geklemd
Identificatiemethode	Vaststelling zonder monstername
Destructieve handeling voor identificatie	Nee

- Zorg voor een veilig beheer. Vermijd het beschadigen van het asbestmateriaal. Controleer de toestand jaarlijks op wijzigingen.
- Zorg voor een veilig beheer en verwijder dit asbestmateriaal wanneer het bij werken eenvoudig bereikbaar wordt. Controleer de toestand jaarlijks op wijzigingen.
- Verwijder dit asbestmateriaal zo snel mogelijk. Volg de toestand goed op.

- Eenvoudige handelingen: mag via doe-het-zelf of door werknemer(s) met opleidingsattest eenvoudige handelingen
U mag deze toepassing zelf verwijderen, inachtneming van de nodige veiligheidsmaatregelen. Niet breken.

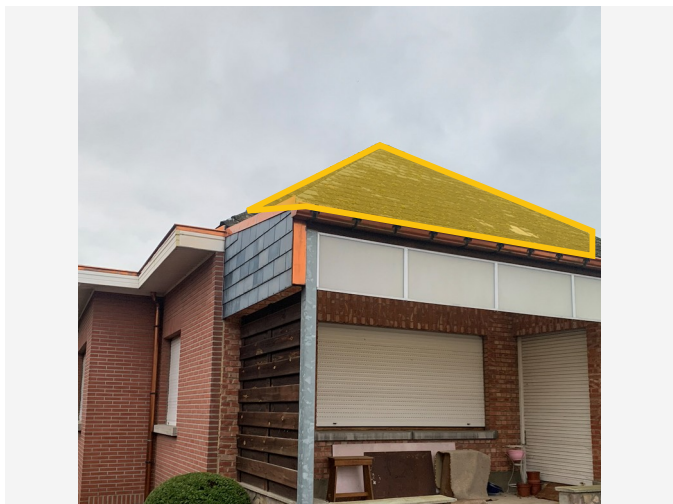
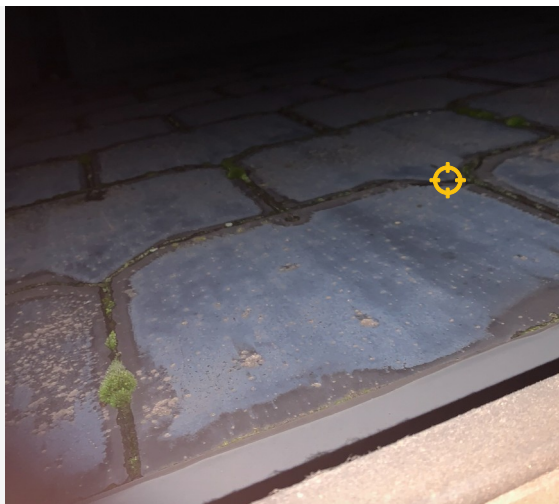
Het asbestmateriaal valt onder de mijlpaal van 2034.

Verwijderen

Eindbeoordeling materiaalrisico	Verhoogd materiaalrisico en/of verhoogde kans op vezelvrijgave
---------------------------------	--

Gebondenheid	Categorie 1: hechtgebonden in oorsprong
Asbestsoort (vezeltype)	Alleen chrysotiel
Asbestconcentratie	Laag (< 50%)
Afschermingsgraad van het gehele materiaal	Geheel of deels vrij aan de buitenlucht
Toestand van het materiaal	Matig beschadigd, matig verweerd

#	Type	Referentie	Resultaat
3.1	Puntmonster	M04	Chrysotiel

Beschrijving	dakleien
Omgeving	Buiten
Primaire drager	Schuin dak
Asbestmateriaal	Dak- en gevelbekleding - Lei, shingle
Bindmiddel van asbestmateriaal	Cement
Gebondenheid op basis van bindmiddel	Hecht
Hoeveelheid (oppervlakte - aantal)	• 120,00 m ² - 1 stuk
Totale oppervlakte	120,00 m ²
Eenvoudig bereikbaar	Ja
Bevestigingswijze	• Geklemd
Identificatiemethode	Vaststelling met monstername
Destructieve handeling voor identificatie	Nee

- Zorg voor een veilig beheer. Vermijd het beschadigen van het asbestmateriaal. Controleer de toestand jaarlijks op wijzigingen.
- Zorg voor een veilig beheer en verwijder dit asbestmateriaal wanneer het bij werken eenvoudig bereikbaar wordt. Controleer de toestand jaarlijks op wijzigingen.
- Verwijder dit asbestmateriaal zo snel mogelijk. Volg de toestand goed op.

- Eenvoudige handelingen: mag via doe-het-zelf of door werknemer(s) met opleidingsattest eenvoudige handelingen
U mag deze toepassing zelf verwijderen, inachtneming van de nodige veiligheidsmaatregelen. Niet breken.

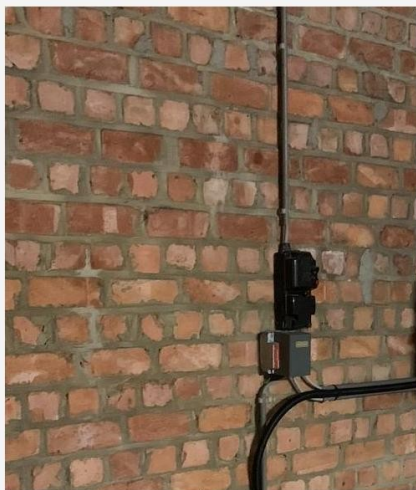
Het asbestmateriaal valt onder de mijlpaal van 2040.

Zorgvuldig beheren

Eindbeoordeling materiaalrisico	Zeer laag materiaalrisico en/of zeer lage kans op vezelvrijgave
---------------------------------	---

Gebondenheid	Categorie 1: hechtgebonden in oorsprong
Asbestsoort (vezeltype)	Crocidoliet aanwezig
Asbestconcentratie	Laag (< 50%)
Afschermingsgraad van het gehele materiaal	Niet stootvaste afscherming
Toestand van het materiaal	Onbeschadigd, niet verweerd

Beschrijving	schakelaar
Omgeving	Binnen
Primaire drager	Communicatie en elektrische infrastructuur en uitrusting
Asbestmateriaal	Plaat, paneel, tablet - Type Bakeliet
Bindmiddel van asbestmateriaal	Kunststof of -hars
Gebondenheid op basis van bindmiddel	Hecht
Hoeveelheid (oppervlakte - dikte - aantal)	• 0,10 m ² - 5,00 cm - 1 stuk
Totaal volume	0,005 m ³
Eenvoudig bereikbaar	Ja
Bevestigingswijze	• Geschroefd
Identificatiemethode	Vaststelling zonder monstername
Destructieve handeling voor identificatie	Nee

- Zorg voor een veilig beheer. Vermijd het beschadigen van het asbestmateriaal. Controleer de toestand jaarlijks op wijzigingen.
- Zorg voor een veilig beheer en verwijder dit asbestmateriaal wanneer het bij werken eenvoudig bereikbaar wordt. Controleer de toestand jaarlijks op wijzigingen.

- Eenvoudige handelingen: mag via doe-het-zelf of door werknemer(s) met opleidingsattest eenvoudige handelingen
U mag deze toepassing zelf verwijderen, niet breken.

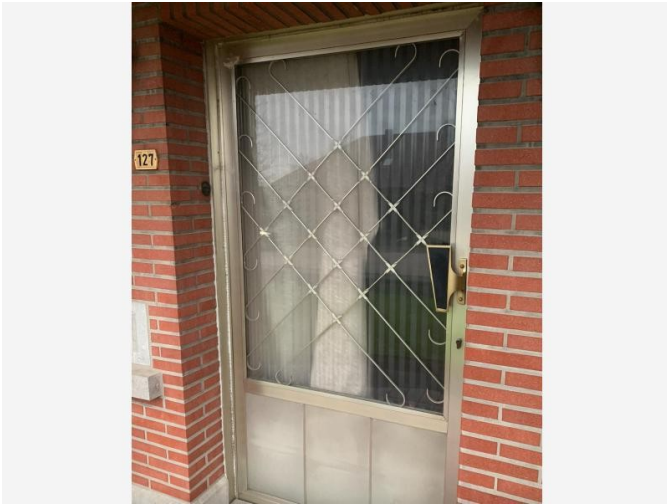
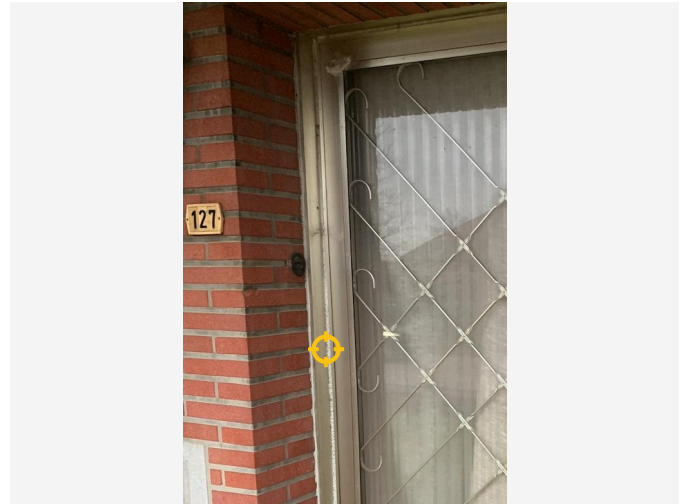
Het asbestmateriaal valt onder de mijlpaal van 2040.

Zorgvuldig beheren

Eindbeoordeling materiaalrisico	Laag materiaalrisico en/of verlaagde kans op vezelvrijgave
---------------------------------	--

Gebondenheid	Categorie 1: hechtgebonden in oorsprong
Asbestsoort (vezeltype)	Alleen chrysotiel
Asbestconcentratie	Laag (< 50%)
Afschermingsgraad van het gehele materiaal	Geheel of deels vrij aan de buitenlucht
Toestand van het materiaal	Licht beschadigd, licht verweerd. Intact calciumsilicaatmateriaal of categorie III 'gebondenheid'

#	Type	Referentie	Resultaat
5.1	Puntmonster	M03	Chrysotiel

Beschrijving	mastiek voordeur
Omgeving	Buiten
Primaire drager	Wandopening verticaal (raam, deur, ...)
Asbestmateriaal	In-situ afwerkingslagen - Pasta, stopverf, voegsel, stopsel, vulsel, mastiek, katten, ...
Bindmiddel van asbestmateriaal	Kitten, mastiek, pasta
Gebondenheid op basis van bindmiddel	Hecht
Hoeveelheid (gewicht - aantal)	<ul style="list-style-type: none">• 2,00 kg - 1 stuk
Totaal gewicht	2,00 kg
Eenvoudig bereikbaar	Ja
Bevestigingswijze	<ul style="list-style-type: none">• Verlijmd, ingegoten, versmeerd
Identificatiemethode	Vaststelling met monstername
Destructieve handeling voor identificatie	Nee

- Zorg voor een veilig beheer. Vermijd het beschadigen van het asbestmateriaal. Controleer de toestand jaarlijks op wijzigingen.
- Zorg voor een veilig beheer en verwijder dit asbestmateriaal wanneer het bij werken eenvoudig bereikbaar wordt. Controleer de toestand jaarlijks op wijzigingen.

- Eenvoudige handelingen: mag via doe-het-zelf of door werknemer(s) met opleidingsattest eenvoudige handelingen
Ofwel de deur als 1 geheel vervangen, ofwel verwijderen door een erkend asbestverwijderaar (niet-hechtgebonden).
- Eenvoudige handelingen: enkel door erkend asbestverwijderaar
Ofwel de deur als 1 geheel vervangen, ofwel verwijderen door een erkend asbestverwijderaar (niet-hechtgebonden).

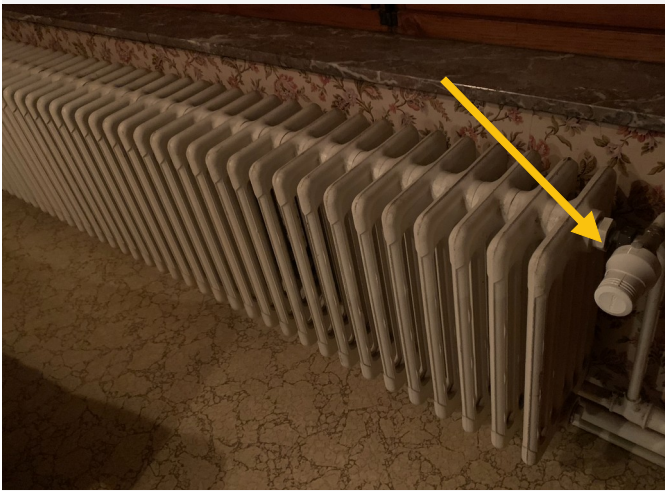
Deze radiatoren zouden eventueel asbesthoudende packingen/dichtingen kunnen bevatten.
Op termijn, als 1 geheel vervangen door een niet-asbesthoudende radiator.

Identificatiemethode	Redelijk vermoeden
Primaire drager	HVAC infrastructuur en uitrusting
(Asbest)materiaal	Pakking, dichting
Bindmiddel	Karton - papier - viltachtig
Gebondenheid bindmiddel	Niet-hechtgebonden

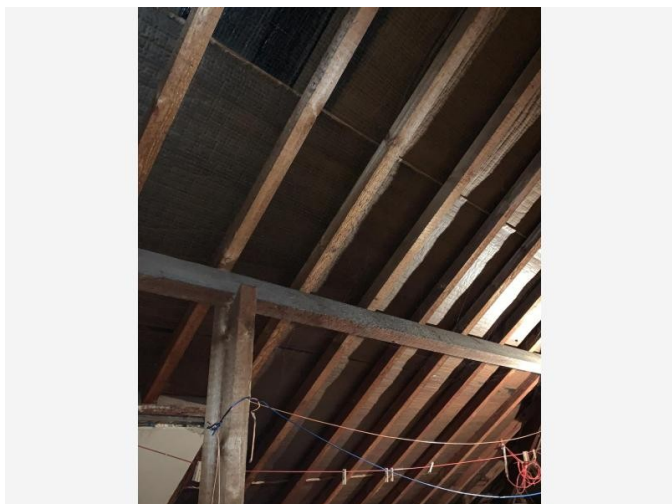
geen asbestverdachte toepassingen waargenomen. Omdat het een niet-destructief onderzoek is, sluit ik niet uit dat er onderliggende asbesthoudende lagen aanwezig zouden kunnen zijn, tussen het doek en de leien. Bij verbouwingen, alle lagen nog eens nakijken.

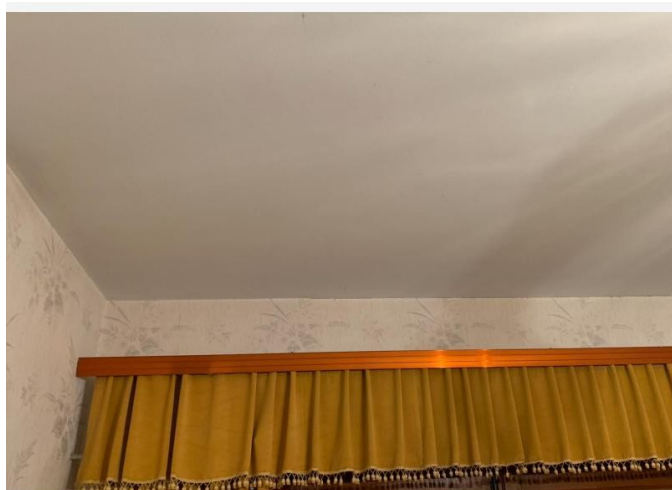
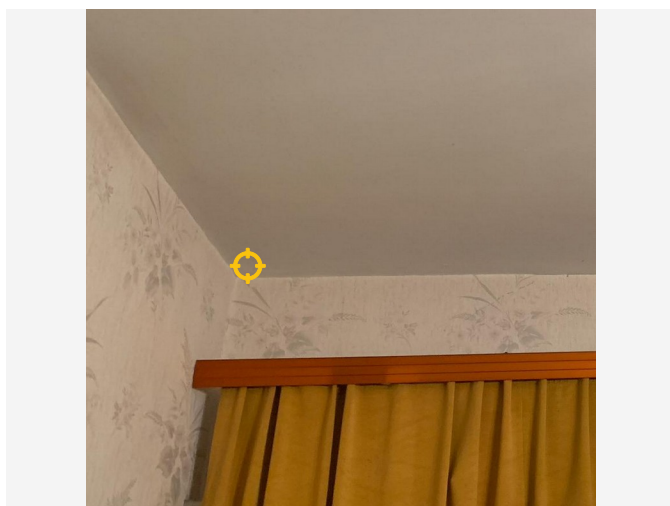
Fiche 8: pleister plafond

Geen asbest

#	Type	Referentie	Resultaat
8.1	Mengmonster	M02	Geen asbest

Beschrijving	pleister plafond
Omgeving	Binnen
Primaire drager	Plafond
Bindmiddel van materiaal	Gips - kalk
Gebondenheid op basis van bindmiddel	Niet-hechtgebonden
Hoeveelheid (oppervlakte - dikte - aantal)	• 150,00 m ² - 2,00 cm - 1 stuk
Totaal volume	3,00 m ³
Identificatiemethode	Vaststelling met monstername
Destructieve handeling voor identificatie	Nee

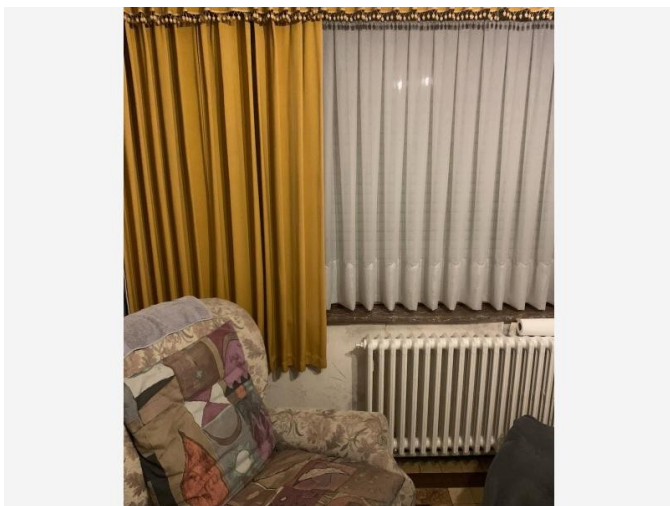
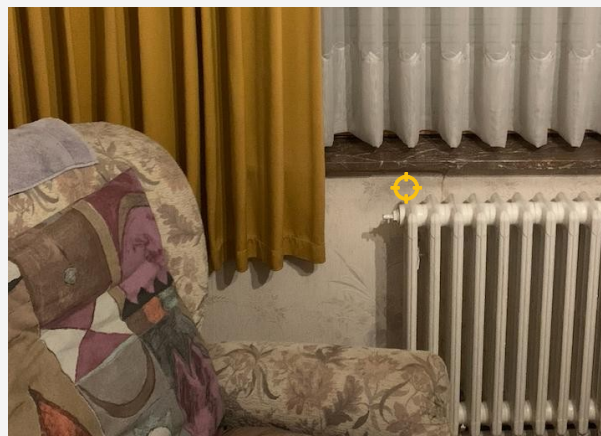
Fiche 9: pleister muur

Geen asbest

#	Type	Referentie	Resultaat
9.1	Mengmonster	M01	Geen asbest

Beschrijving	pleister muur
Omgeving	Binnen
Primaire drager	Binnenwand
Bindmiddel van materiaal	Gips - kalk
Gebondenheid op basis van bindmiddel	Niet-hechtgebonden
Hoeveelheid (oppervlakte - dikte - aantal)	• 400,00 m ² - 2,00 cm - 1 stuk
Totaal volume	8,00 m ³
Identificatiemethode	Vaststelling met monsternamen
Destructieve handeling voor identificatie	Nee

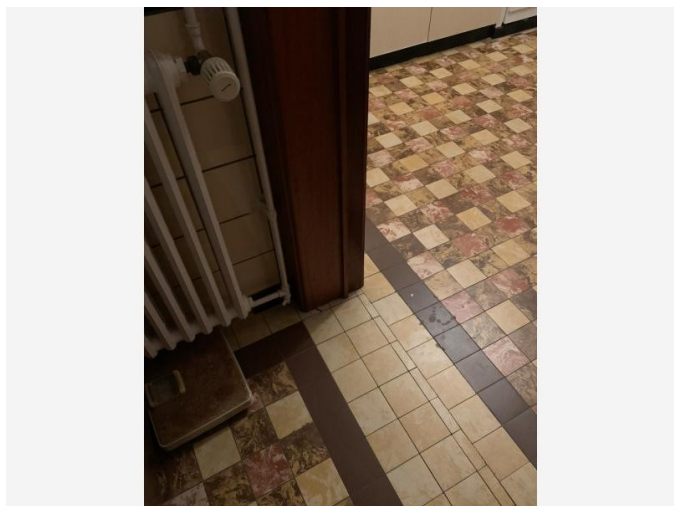
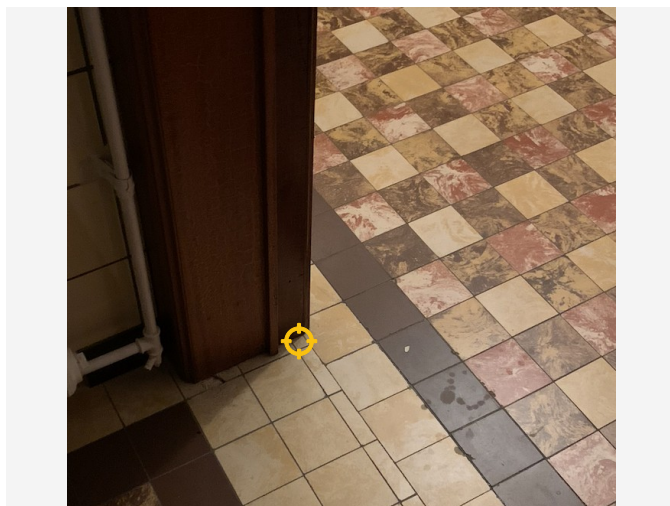
Geen asbest

#	Type	Referentie	Resultaat
10.1	Puntmonster	M05	Geen asbest

Beschrijving	tegels
Omgeving	Binnen
Primaire drager	Vloer
Bindmiddel van materiaal	Cement
Gebondenheid op basis van bindmiddel	Hecht
Hoeveelheid (oppervlakte - dikte - aantal)	• 50,00 m ² - 2,00 cm - 1 stuk
Totaal volume	1,00 m ³
Identificatiemethode	Vaststelling met monstername
Destructieve handeling voor identificatie	Nee
