Asbestinventarisatetest

Dr.J.Vermeylenstraat 2, 2223 Heist-op-den-Berg

Attestnummer : 20240125-000268.000

Uitgegeven op : 25.01.2024

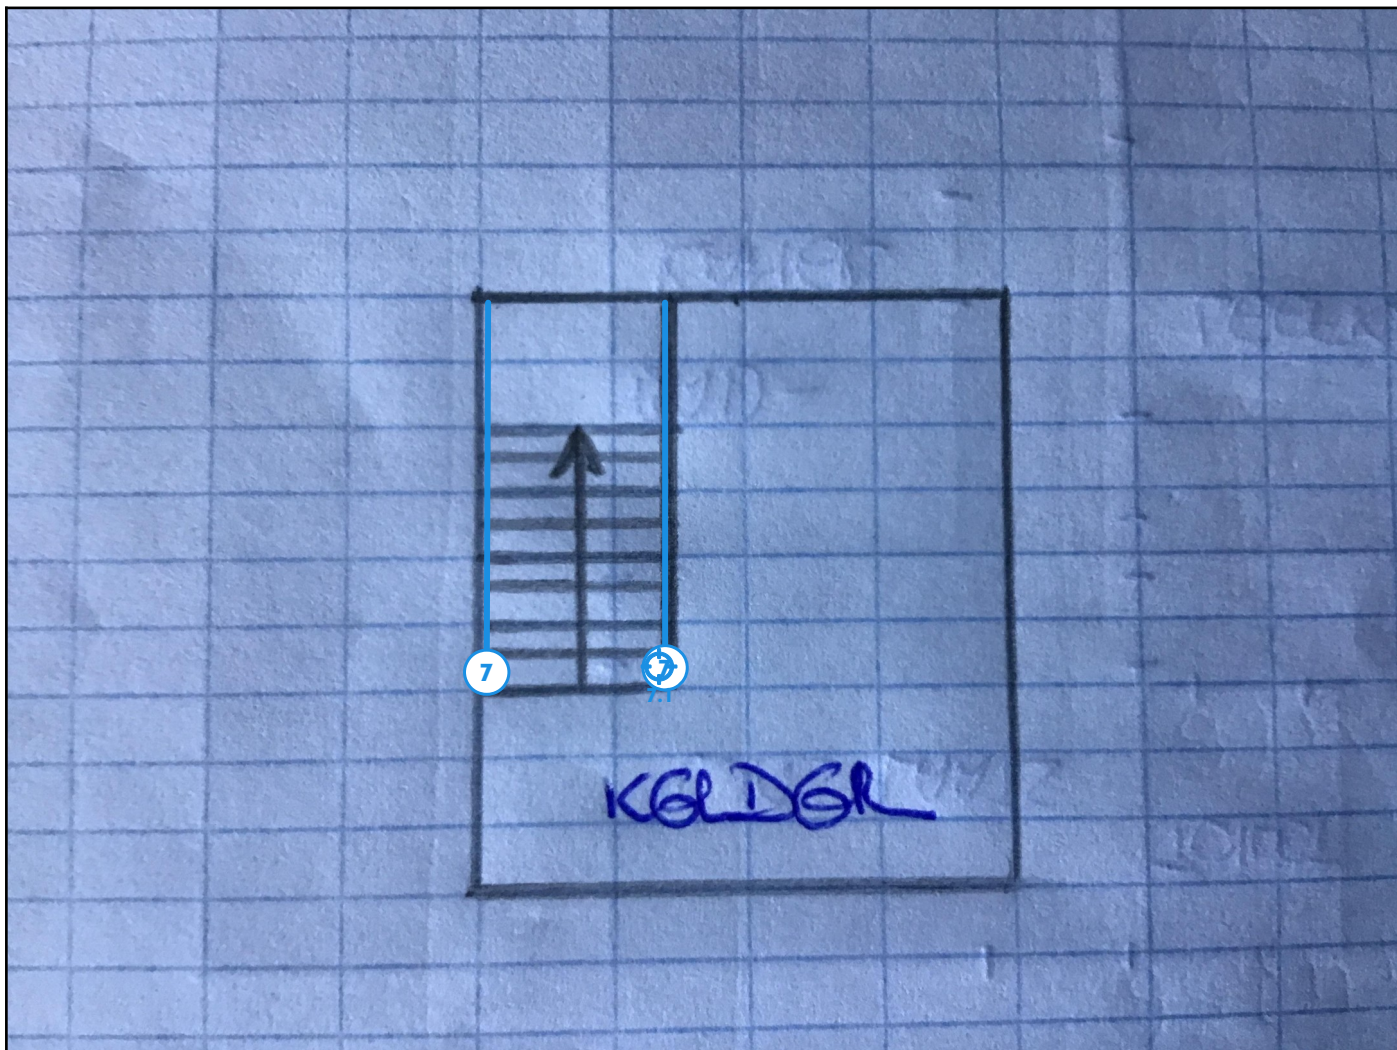
Plan 1.1: Kelder

Beschrijving	Type	Actie
7. Pleisterwerk muren	Geen asbest	-
7.1 Code: MM01	Mengmonster	-

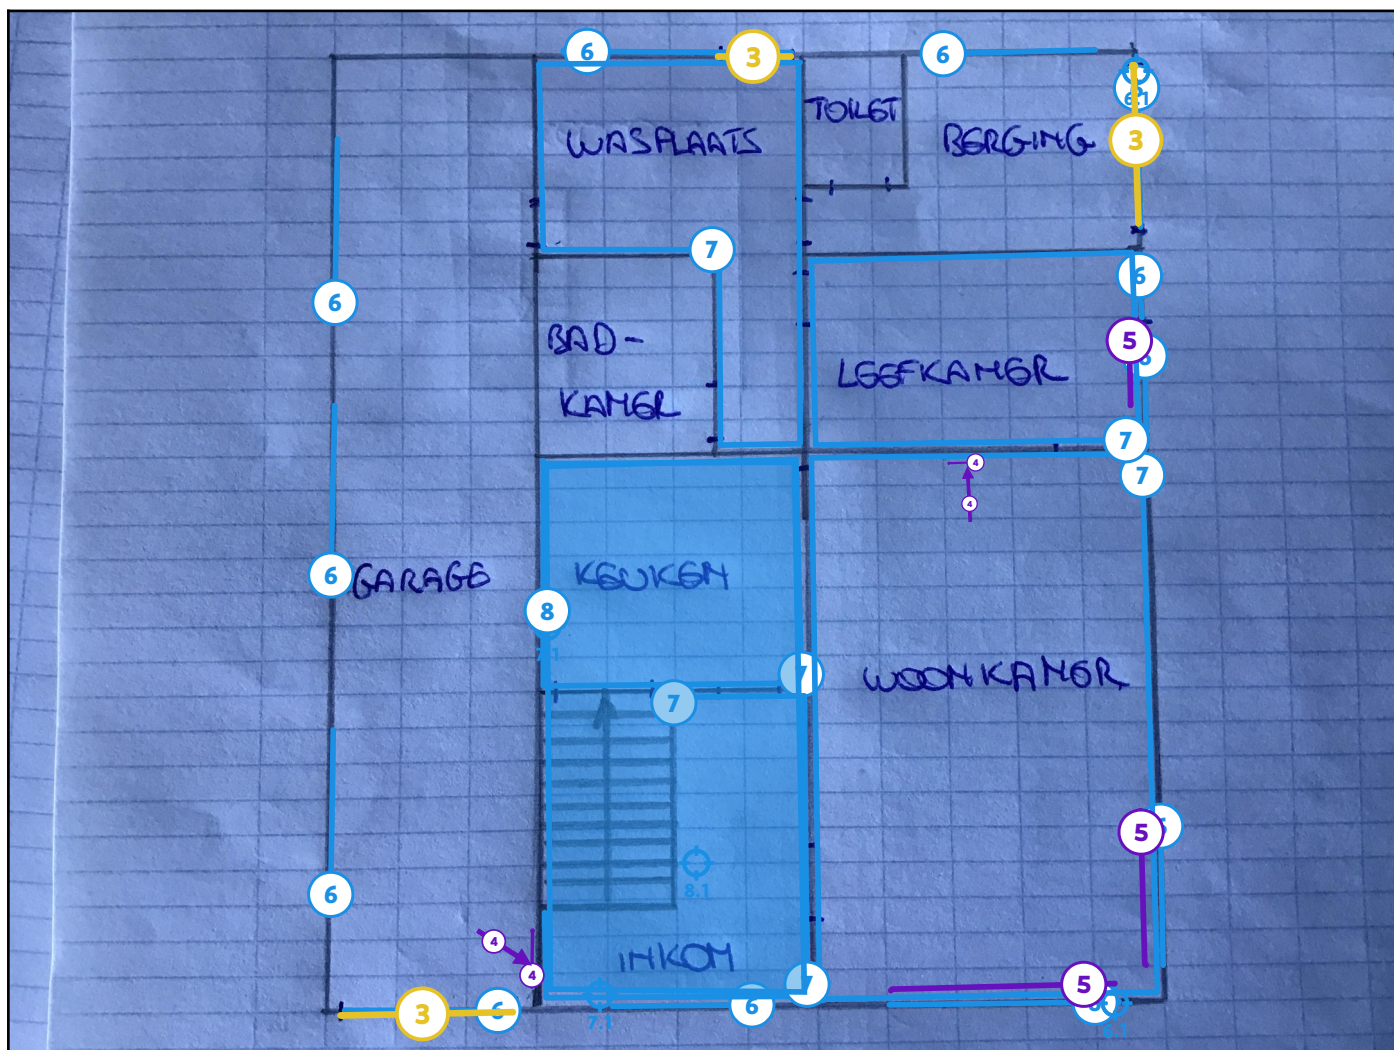
Plan 1.2: Gelijkvloers

Beschrijving	Type	Actie
3. Poort zij-/voorkant, raam 1e verd voor - platen	Asbestmateriaal	Zorgvuldig beheren
4. Woonkamer - Telefoon/Garage - schakelaars	Advies	-
5. Verwarmingselementen	Advies	-
6. Buitengevel - Mastiek poort/ramen	Geen asbest	-
6.1 Code: MM03	Puntmonster	-
7. Pleisterwerk muren	Geen asbest	-
7.1 Code: MM01	Mengmonster	-

8. Pleisterwerk plafonds	Geen asbest	-
8.1 Code: MM02	Mengmonster	-

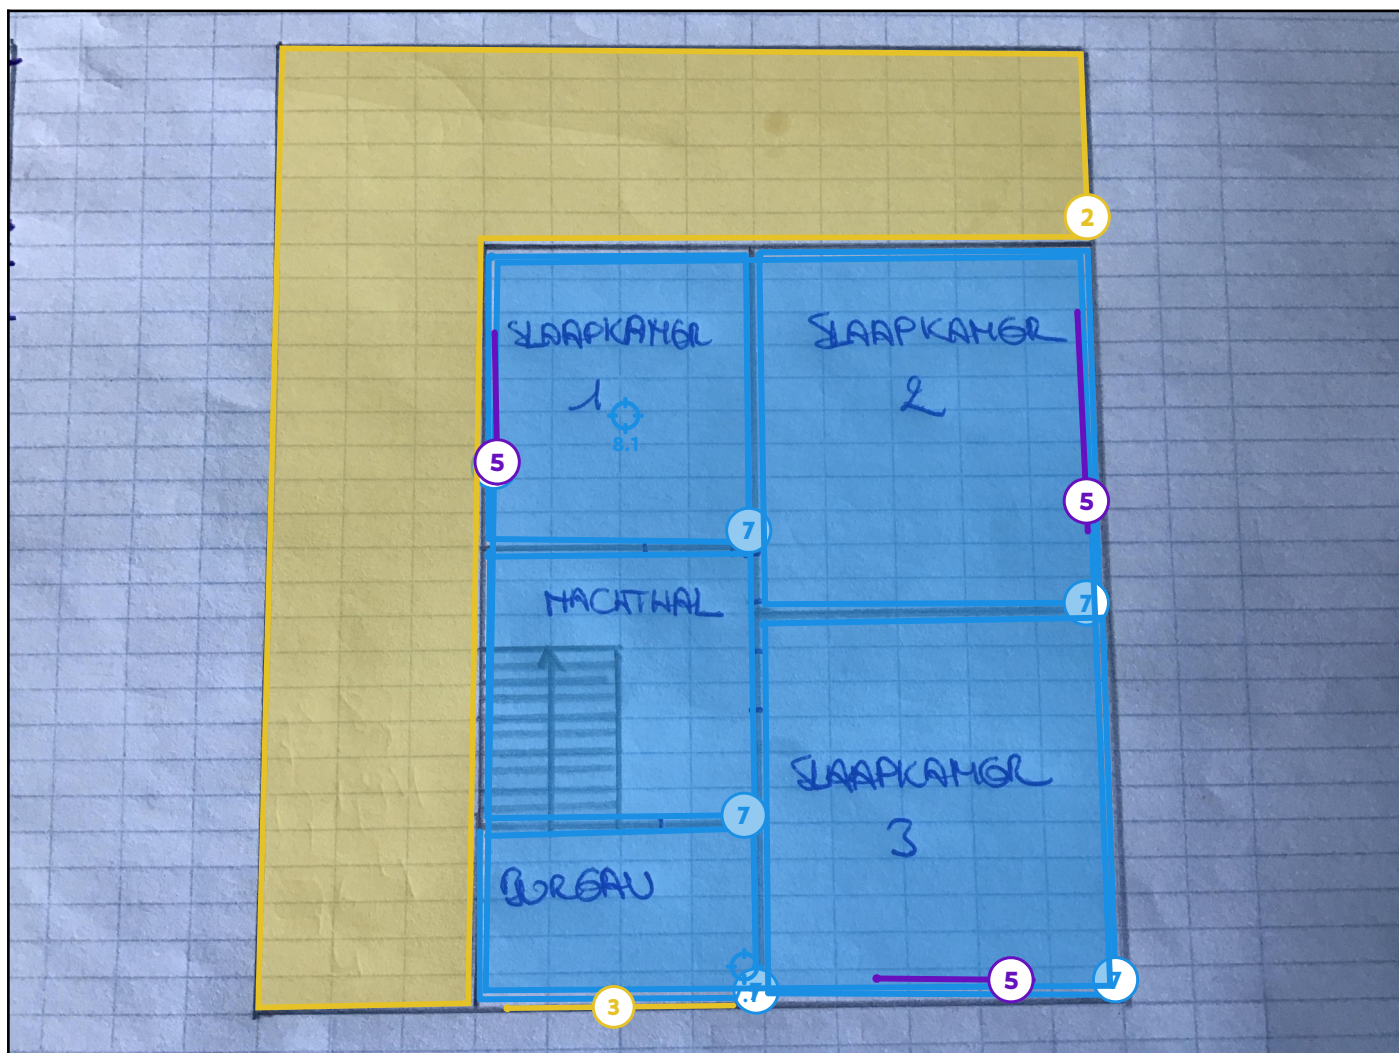
Plan 1.3: Eerste verdieping

Beschrijving	Type	Actie
2. Plat dak boven garage/wasplaats/berging - Roofing	Asbestmateriaal	Zorgvuldig beheren
3. Poort zij-/voorkant, raam 1e verd voor - platen	Asbestmateriaal	Zorgvuldig beheren
5. Verwarmingselementen	Advies	-
7. Pleisterwerk muren	Geen asbest	-
7.1 Code: MM01	Mengmonster	-
8. Pleisterwerk plafonds	Geen asbest	-

8.1 Code: MM02	Mengmonster	-
----------------	-------------	---

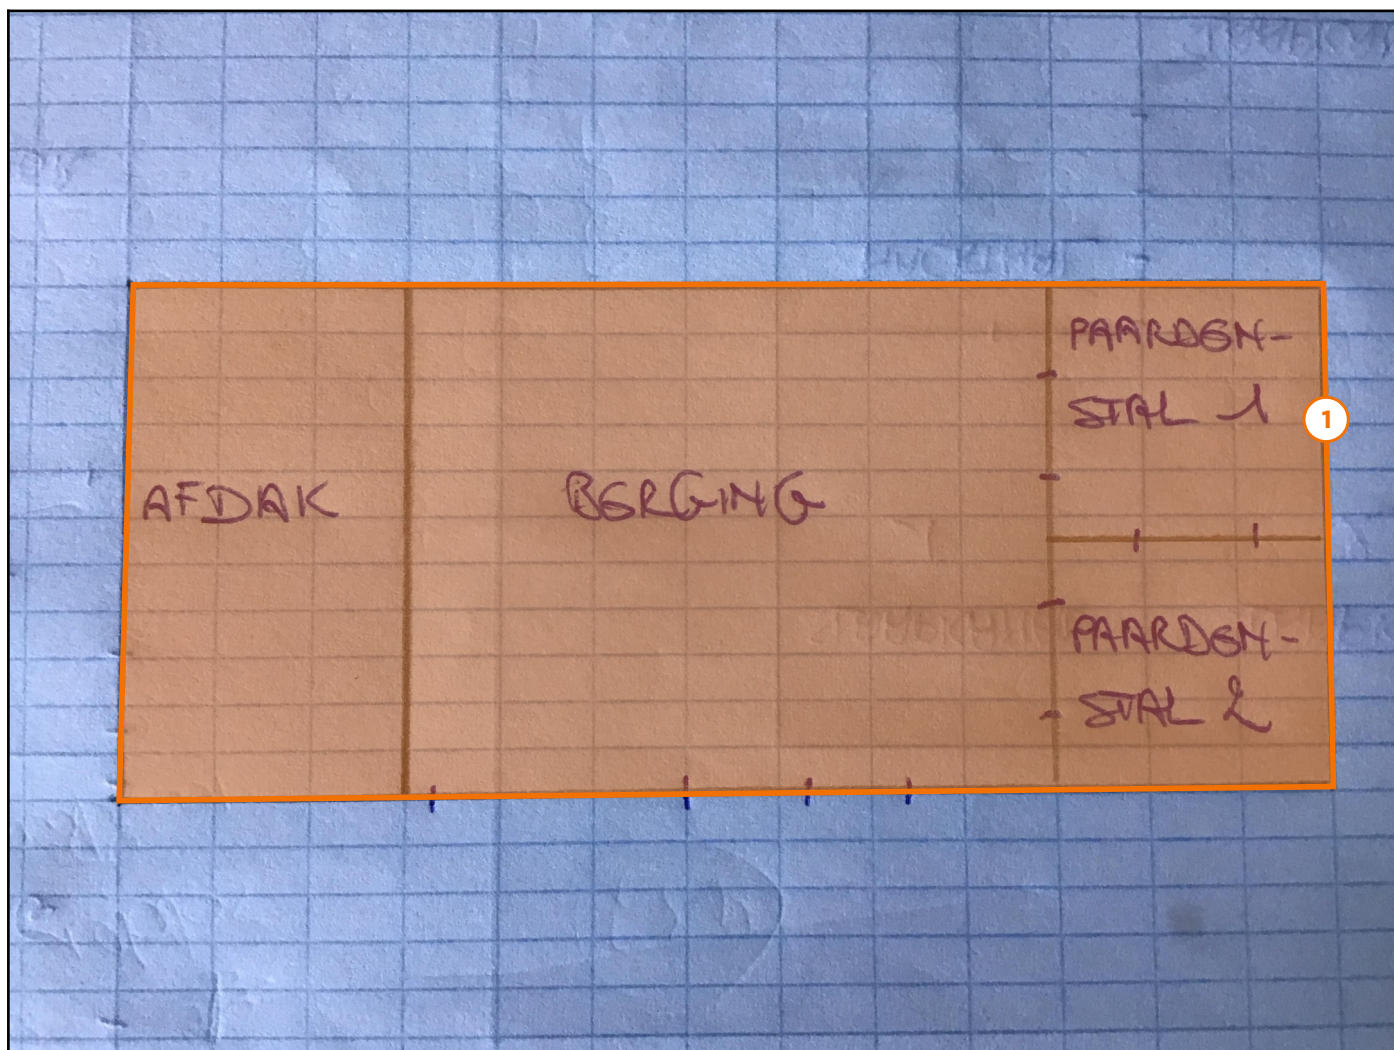
Plan 2.1: image

Beschrijving	Type	Actie
1. Bijgebouw - Golfplaten	Asbestmateriaal	Verwijderen

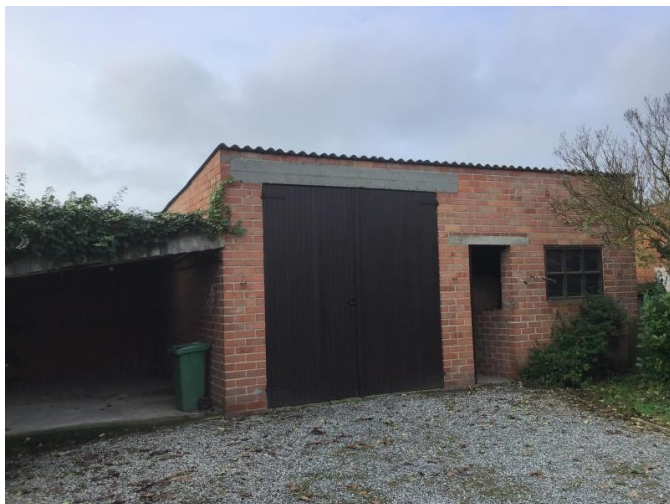
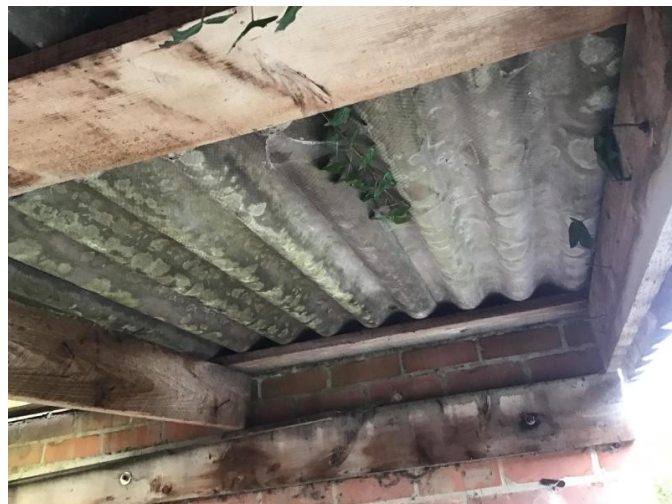
Het asbestmateriaal valt onder de mijlpaal van 2034.

Eindbeoordeling materiaalrisico	Verhoogd materiaalrisico en/of verhoogde kans op vezelvrijgave
---------------------------------	--

Gebondenheid	Categorie 1: hechtgebonden in oorsprong
Asbestsoort (vezeltype)	Crocidoliet aanwezig
Asbestconcentratie	Laag (< 50%)
Afschermingsgraad van het gehele materiaal	Geheel of deels (ook) vrij aan de binnenlucht
Toestand van het materiaal	Licht beschadigd, licht verweerd. Intact materiaal type Pical – asbestboard of categorie III 'gebondenheid'

Beschrijving	Bijgebouw - Golfplaten
Omgeving	Buiten
Primaire drager	Schuin dak
Asbestmateriaal	Dak- en gevelbekleding - Golfplaat
Bindmiddel van asbestmateriaal	Cement
Gebondenheid op basis van bindmiddel	Hecht
Hoeveelheid (oppervlakte - aantal)	<ul style="list-style-type: none">• 85,00 m² - 1 stuk
Totale oppervlakte	85,00 m ²
Eenvoudig bereikbaar	Ja
Bevestigingswijze	<ul style="list-style-type: none">• Genageld, geniet
Identificatiemethode	Vaststelling zonder monsternamen
Destructieve handeling voor identificatie	Nee

Verwijderen

- Zorg voor een veilig beheer. Vermijd het beschadigen van het asbestmateriaal. Controleer de toestand jaarlijks op wijzigingen.

- Eenvoudige handelingen: mag via doe-het-zelf of door werknemer(s) met opleidingsattest eenvoudige handelingen
Voor asbestverdachte golfplaten voorziet de wet geen verplichting om deze asbestverdachte toepassing te laten verwijderen door een firma met een opleidingsattest eenvoudige handelingen. U mag, in principe, ongeacht beschadigingen of vrije asbestvezels, deze asbesttoepassing zelf verwijderen met inachtneming van de nodige veiligheidsmaatregelen om uzelf en uw omgeving te beschermen. Een beschadigde asbesttoepassing in slechte staat kan makkelijk verder breken of vergruizen. Er komen dan schadelijke asbestvezels vrij die ingeademd kunnen worden.

1. golfplaten mogen niet breken of beschadigd worden (nooit gooien of breken)
2. besproei de golfplaten met speciaal fixeermiddel op de bevestigingspunten
3. bevestigingsnagel golfplaat losmaken d.m.v. klauwhamer met blokje hout eronder om beschadiging te vermijden, bij schroef voorzichtig uitdraaien zonder beschadiging
4. golfplaten één voor één losmaken
5. golfplaten één voor één voorzichtig stapelen in een asbestafvalzak (niet breken)
6. met het asbestafval kunt u terecht op het recyclagepark of bij een geregistreerde asbestinzamelaar

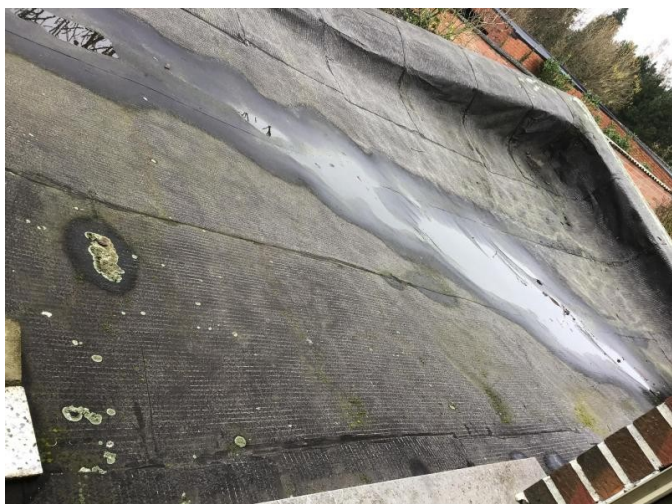
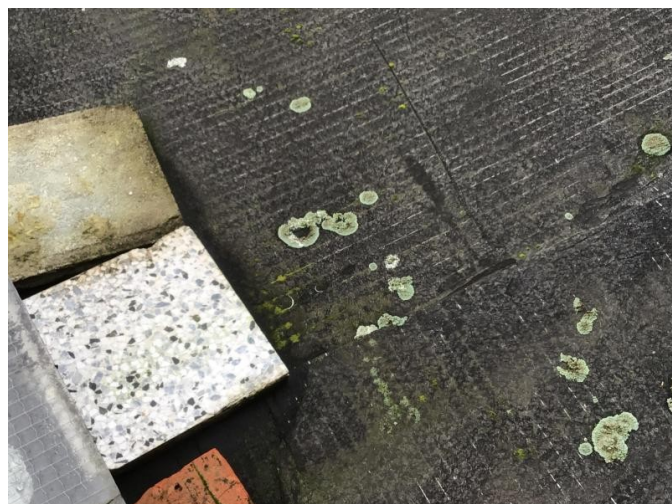
Fiche 2: Plat dak boven garage/wasplaats/berging - Roofing

Het asbestmateriaal valt onder de mijlpaal van 2040.

Eindbeoordeling materiaalrisico	Laag materiaalrisico en/of verlaagde kans op vezelvrijgave
---------------------------------	--

Gebondenheid	Categorie 1: hechtgebonden in oorsprong
Asbestsoort (vezeltype)	Alleen chrysotiel
Asbestconcentratie	Laag (< 50%)
Afschermingsgraad van het gehele materiaal	Geheel of deels vrij aan de buitenlucht
Toestand van het materiaal	Licht beschadigd, licht verweerd. Intact materiaal type Pical – asbestboard of categorie III 'gebondenheid'

Beschrijving	Plat dak boven garage/wasplaats/berging - Roofing
Omgeving	Buiten
Primaire drager	Plat dak
Asbestmateriaal	Dak- en gevelbekleding - Roofing
Bindmiddel van asbestmateriaal	Bitumen (roofing, teer, asfalt)

Gebondenheid op basis van bindmiddel	Hecht
Hoeveelheid (oppervlakte - aantal)	• 172,00 m ² - 1 stuk
Totale oppervlakte	172,00 m ²
Eenvoudig bereikbaar	Ja
Bevestigingswijze	• Verlijmd, ingegoten, versmeerd
Identificatiemethode	Vaststelling zonder monstername Motivatie: Groot risico op structurele gevolgschade (lekschade, werking installatie,...)
Destructieve handeling voor identificatie	Nee

Zorgvuldig beheren

- Zorg voor een veilig beheer. Vermijd het beschadigen van het asbestmateriaal. Controleer de toestand jaarlijks op wijzigingen.

- Eenvoudige handelingen: mag via doe-het-zelf of door werknemer(s) met opleidingsattest eenvoudige handelingen
Voor roofing voorziet de wet geen verplichting om deze asbestverdachte toepassing te laten verwijderen door een firma met een opleidingsattest eenvoudige handelingen. U mag, in principe, ongeacht beschadigingen of vrije asbestvezels, deze asbesttoepassing zelf verwijderen met inachtneming van de nodige veiligheidsmaatregelen om uzelf en uw omgeving te beschermen. Een beschadigde asbesttoepassing in slechte staat kan makkelijk verder breken of vergruizen. Er komen dan schadelijke asbestvezels vrij die ingeademd kunnen worden.

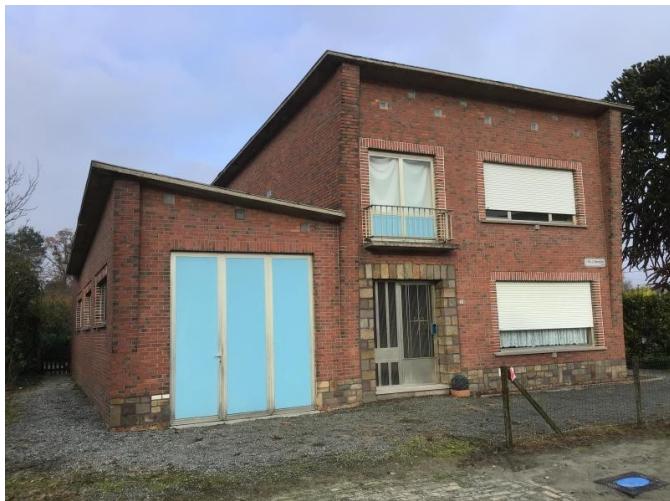
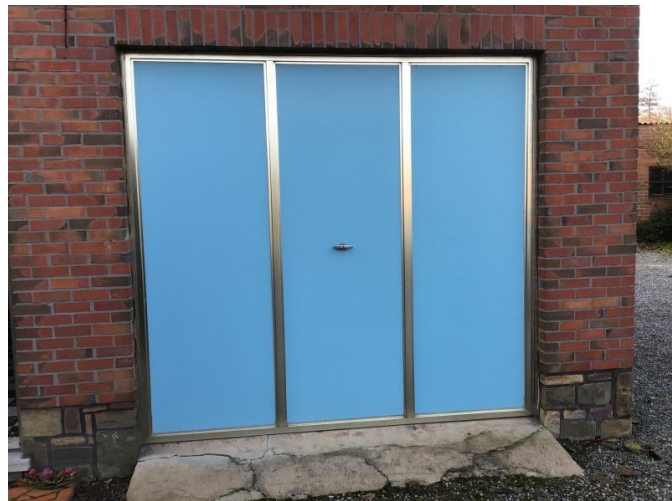
Fiche 3: Poort zij-/voorkant, raam 1e verd voor - platen

Het asbestmateriaal valt onder de mijlpaal van 2040.

- Eenvoudige handelingen: mag via doe-het-zelf of door werknemer(s) met opleidingsattest eenvoudige handelingen
De platen waren in redelijk goede staat en er was geen beschadiging vast te stellen.

In de periode dat deze woning werd gebouwd, werd frequent asbestverdachte platen (glasal) gebruikt.

Eindbeoordeling materiaalrisico	Laag materiaalrisico en/of verlaagde kans op vezelvrijgave
---------------------------------	--

Gebondenheid	Categorie 1: hechtgebonden in oorsprong
Asbestsoort (vezeltype)	Crocidoliet aanwezig

Asbestconcentratie	Laag (< 50%)
Afschermingsgraad van het gehele materiaal	Geheel of deels (ook) vrij aan de binnenlucht
Toestand van het materiaal	Onbeschadigd, niet verweerd

Beschrijving	Poort zij-/voorkant, raam 1e verd voor - platen
Omgeving	Grenst aan binnen- en buitenlucht
Primaire drager	Wandopening verticaal (raam, deur, ...)
Asbestmateriaal	Plaat, paneel, tablet - Geëmailleerd, type Glasal
Bindmiddel van asbestmateriaal	Cement
Gebondenheid op basis van bindmiddel	Hecht
Hoeveelheid (oppervlakte - dikte - aantal)	• 7,50 m ² - 3,00 cm - 1 stuk
Totaal volume	0,225 m ³
Eenvoudig bereikbaar	Ja
Bevestigingswijze	• Geklemd
Identificatiemethode	Vaststelling zonder monsternamen
Destructieve handeling voor identificatie	Nee

Zorgvuldig beheren

- Zorg voor een veilig beheer. Vermijd het beschadigen van het asbestmateriaal. Controleer de toestand jaarlijks op wijzigingen.

Bij verwijdering van deze platen is het raadzaam de nodige beschermingsmiddelen te dragen om alle risico uit te sluiten.

1. platen mogen niet breken of beschadigd worden (nooit gooien of breken)
2. besproei de platen met speciaal fixeermiddel (per keer +- 5m²)
3. bevestiging losmaken d.m.v. klauwhamer met blokje hout eronder of traagdraaiend gereedschap om beschadiging te vermijden
4. platen één voor één losmaken
5. platen één voor één voorzichtig stapelen in een asbestafvalzak (niet breken)
6. met het asbestafval kunt u terecht op het recyclagepark of bij een geregistreerde .
asbestinzamelaar

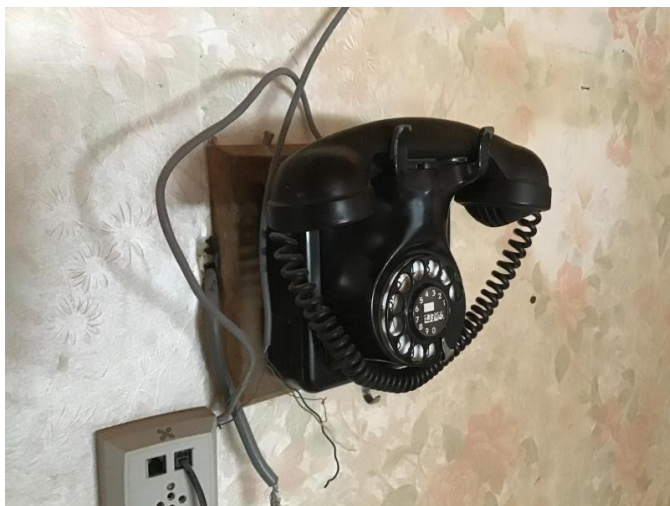
De telefoon en schakelaars waren in goede staat en er was geen beschadiging vast te stellen.

Identificatiemethode	Redelijk vermoeden
Primaire drager	Binnenwand
(Asbest)materiaal	Plaat, paneel, tablet - Type Bakeliet
Bindmiddel	Kunststof of -hars
Gebondenheid bindmiddel	Hecht

Bij verwijdering van deze items is het raadzaam de nodige beschermingsmiddelen te dragen om alle risico uit te sluiten.

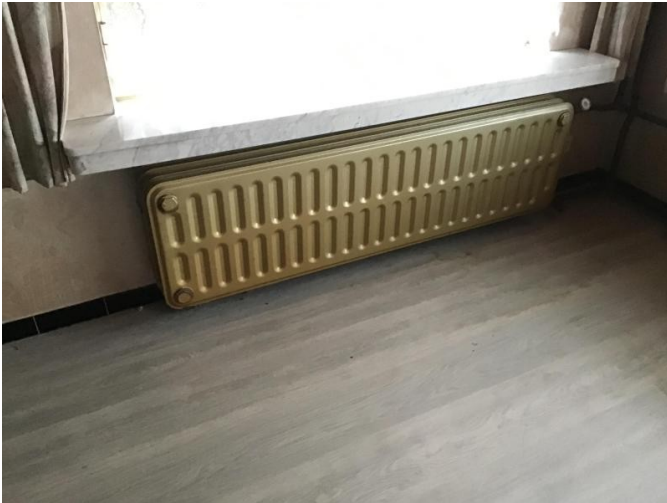
De verwarmingen waren allemaal nog intact. Er bestaat de mogelijkheid dat er tussen de verschillende platen van de verwarming asbesthoudende pakkingen zitten. De verwijdering van de verwarming moet met de nodige zorg en veiligheidsvoorzieningen gebeuren.

Identificatiemethode	Redelijk vermoeden
Primaire drager	Binnenwand
(Asbest)materiaal	Pakking, dichting

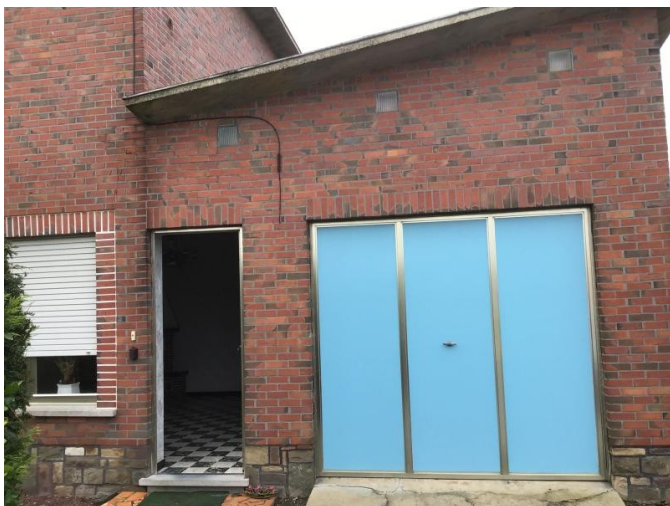
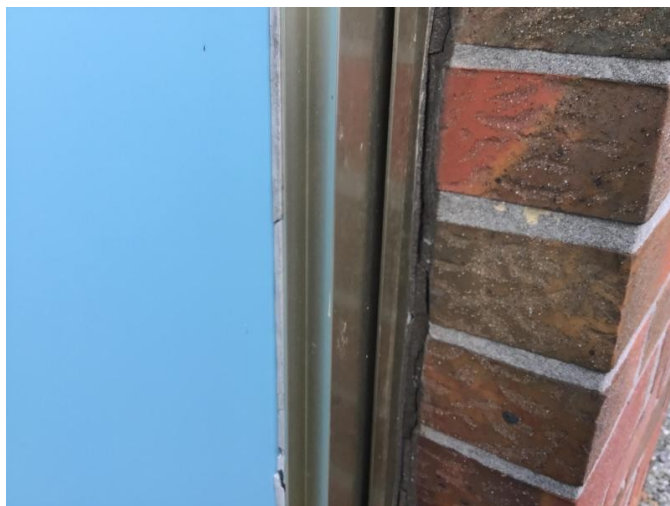
Geen asbest

#	Type	Referentie	Resultaat
6.1	Puntmonster	MM03	Geen asbest

Beschrijving	Buitengevel - Mastiek poort/ramen
Omgeving	Buiten
Primaire drager	Wandopening verticaal (raam, deur, ...)
Bindmiddel van materiaal	Kitten, mastiek, pasta

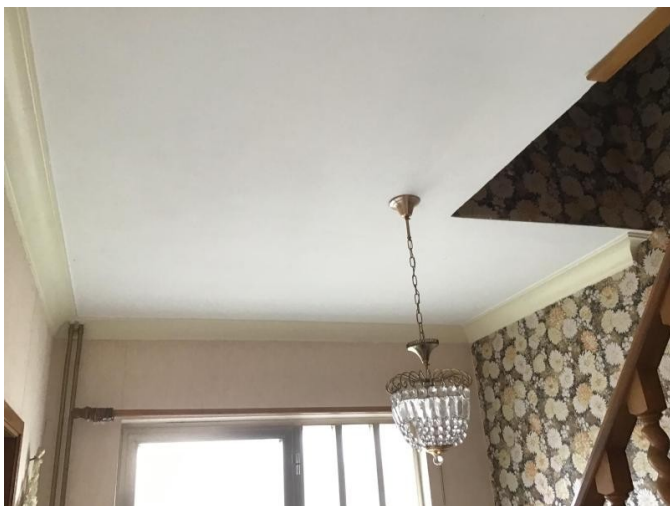
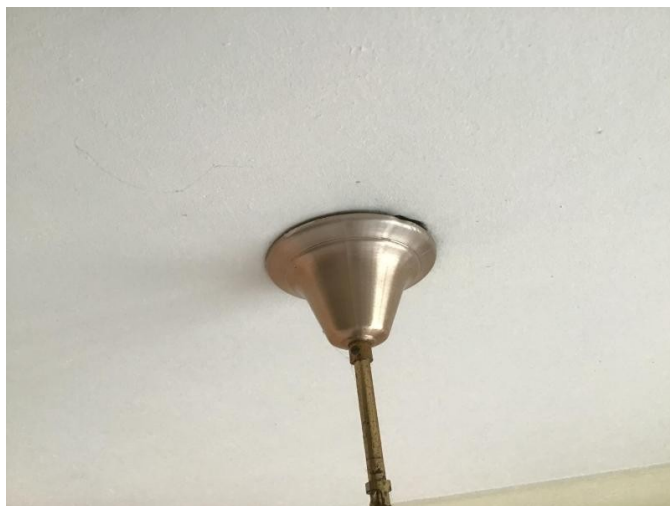
Fiche 8: Pleisterwerk plafonds

Geen asbest

#	Type	Referentie	Resultaat
8.1	Mengmonster	MM02	Geen asbest

Beschrijving	Pleisterwerk plafonds
Omgeving	Binnen
Primaire drager	Plafond
