Asbestinventarisatetest

Leuvensesteenweg 130, 2800 Mechelen

Attestnummer : 20241231-000025.000

Uitgegeven op : 31.12.2024

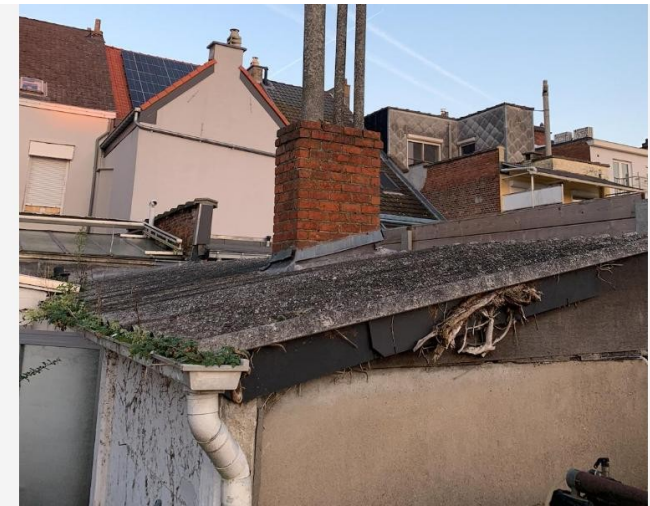
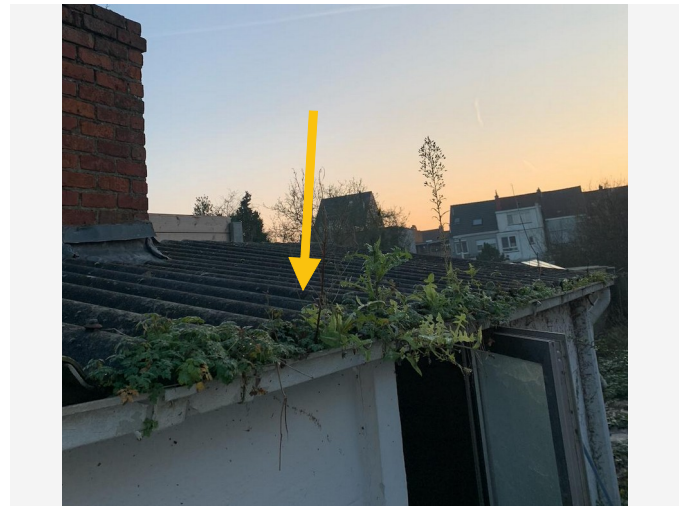
Het asbestmateriaal valt onder de mijlpaal van 2034.

Eindbeoordeling materiaalrisico	Hoog materiaalrisico en/of hoge kans op vezelvrijgave
---------------------------------	---

Gebondenheid	Categorie 1: hechtgebonden in oorsprong
Asbestsoort (vezeltype)	Crocidoliet aanwezig
Asbestconcentratie	Laag (< 50%)
Afschermingsgraad van het gehele materiaal	Geheel of deels (ook) vrij aan de binnenlucht
Toestand van het materiaal	Matig beschadigd, matig verweerd

Beschrijving	golfplaten (tuin)
Omgeving	Grenst aan binnen- en buitenlucht
Primaire drager	Schuin dak
Asbestmateriaal	Dak- en gevelbekleding - Golfplaat
Bindmiddel van asbestmateriaal	Cement
Gebondenheid op basis van bindmiddel	Hecht
Hoeveelheid (oppervlakte - aantal)	<ul style="list-style-type: none">• 25,00 m² - 1 stuk
Totale oppervlakte	25,00 m ²
Eenvoudig bereikbaar	Ja
Bevestigingswijze	<ul style="list-style-type: none">• Geschroefd
Identificatiemethode	Vaststelling zonder monsternamen
Destructieve handeling voor identificatie	Nee

Dringend verwijderen

- Zorg voor een veilig beheer. Vermijd het beschadigen van het asbestmateriaal. Controleer de toestand jaarlijks op wijzigingen.
- Zorg voor een veilig beheer en verwijder dit asbestmateriaal wanneer het bij werken eenvoudig bereikbaar wordt. Controleer de toestand jaarlijks op wijzigingen.
- Verwijder dit asbestmateriaal zo snel mogelijk. Volg de toestand goed op.

- Eenvoudige handelingen: mag via doe-het-zelf of door werknemer(s) met opleidingsattest eenvoudige handelingen
U mag deze toepassing zelf verwijderen, mits de nodige veiligheidsmaatregelen.

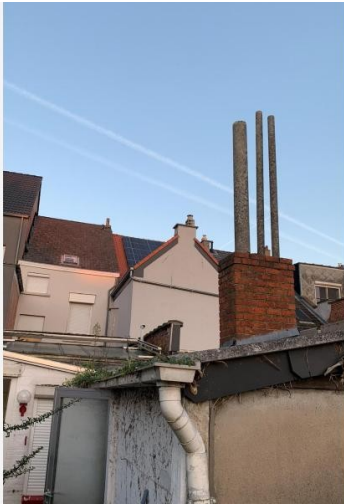
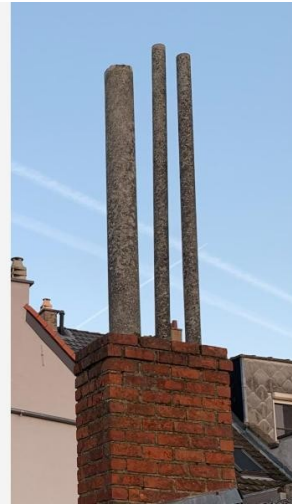
Het asbestmateriaal valt onder de mijlpaal van 2040.

Eindbeoordeling materiaalrisico	Verhoogd materiaalrisico en/of verhoogde kans op vezelvrijgave
---------------------------------	--

Gebondenheid	Categorie 1: hechtgebonden in oorsprong
Asbestsoort (vezeltype)	Crocidoliet aanwezig
Asbestconcentratie	Laag (< 50%)
Afschermingsgraad van het gehele materiaal	Geheel of deels vrij aan de buitenlucht
Toestand van het materiaal	Matig beschadigd, matig verweerd

Beschrijving	cementbuis berging tuin (3)
Omgeving	Buiten
Primaire drager	HVAC infrastructuur en uitrusting
Asbestmateriaal	Buis, koker, leiding, pijp, doorvoer
Bindmiddel van asbestmateriaal	Cement
Gebondenheid op basis van bindmiddel	Hecht
Hoeveelheid (lengte - omtrek - dikte - aantal)	<ul style="list-style-type: none">• 5,00 m - 50,00 cm - 50,00 cm - 3 stuks
Totaal volume	3,75 m ³
Eenvoudig bereikbaar	Ja
Bevestigingswijze	<ul style="list-style-type: none">• Geklemd
Identificatiemethode	Vaststelling zonder monsternamen
Destructieve handeling voor identificatie	Nee

Verwijderen

- Zorg voor een veilig beheer. Vermijd het beschadigen van het asbestmateriaal. Controleer de toestand jaarlijks op wijzigingen.
- Zorg voor een veilig beheer en verwijder dit asbestmateriaal wanneer het bij werken eenvoudig bereikbaar wordt. Controleer de toestand jaarlijks op wijzigingen.
- Verwijder dit asbestmateriaal zo snel mogelijk. Volg de toestand goed op.

- Eenvoudige handelingen: mag via doe-het-zelf of door werknemer(s) met opleidingsattest eenvoudige handelingen
Gelet op de locatie en omvang: door een werknemer eenvoudige handelingen, of erkend asbestverwijderaar.
- Eenvoudige handelingen: enkel door erkend asbestverwijderaar
Gelet op de locatie en omvang: door een werknemer eenvoudige handelingen, of erkend asbestverwijderaar.

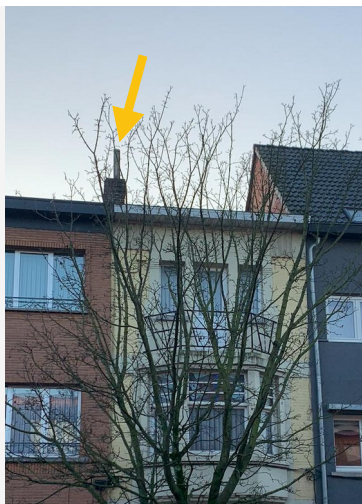
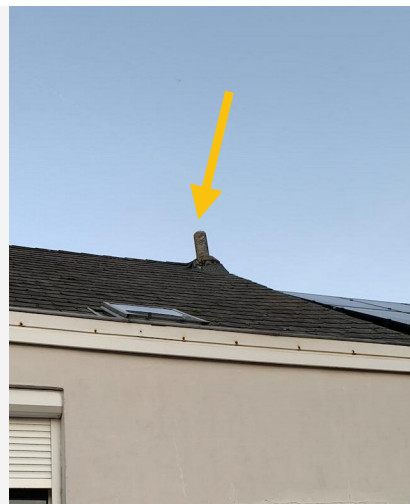
Het asbestmateriaal valt onder de mijlpaal van 2040.

Eindbeoordeling materiaalrisico	Verhoogd materiaalrisico en/of verhoogde kans op vezelvrijgave
---------------------------------	--

Gebondenheid	Categorie 1: hechtgebonden in oorsprong
Asbestsoort (vezeltype)	Crocidoliet aanwezig
Asbestconcentratie	Laag (< 50%)
Afschermingsgraad van het gehele materiaal	Geheel of deels vrij aan de buitenlucht
Toestand van het materiaal	Matig beschadigd, matig verweerd

Beschrijving	cementbuis hoofgebouw (2)
Omgeving	Buiten
Primaire drager	HVAC infrastructuur en uitrusting
Asbestmateriaal	Buis, koker, leiding, pijp, doorvoer
Bindmiddel van asbestmateriaal	Cement
Gebondenheid op basis van bindmiddel	Hecht
Hoeveelheid (lengte - omtrek - dikte - aantal)	<ul style="list-style-type: none">• 15,00 m - 50,00 cm - 50,00 cm - 2 stuks
Totaal volume	7,50 m ³
Eenvoudig bereikbaar	Ja
Bevestigingswijze	<ul style="list-style-type: none">• Geklemd
Identificatiemethode	Vaststelling zonder monsternamen
Destructieve handeling voor identificatie	Nee

Verwijderen

- Zorg voor een veilig beheer. Vermijd het beschadigen van het asbestmateriaal. Controleer de toestand jaarlijks op wijzigingen.
- Zorg voor een veilig beheer en verwijder dit asbestmateriaal wanneer het bij werken eenvoudig bereikbaar wordt. Controleer de toestand jaarlijks op wijzigingen.
- Verwijder dit asbestmateriaal zo snel mogelijk. Volg de toestand goed op.

- Eenvoudige handelingen: mag via doe-het-zelf of door werknemer(s) met opleidingsattest eenvoudige handelingen
Gelet op de locatie en omvang: door een werknemer eenvoudige handelingen, of erkend asbestverwijderaar.
- Eenvoudige handelingen: enkel door erkend asbestverwijderaar
Gelet op de locatie en omvang: door een werknemer eenvoudige handelingen, of erkend asbestverwijderaar.

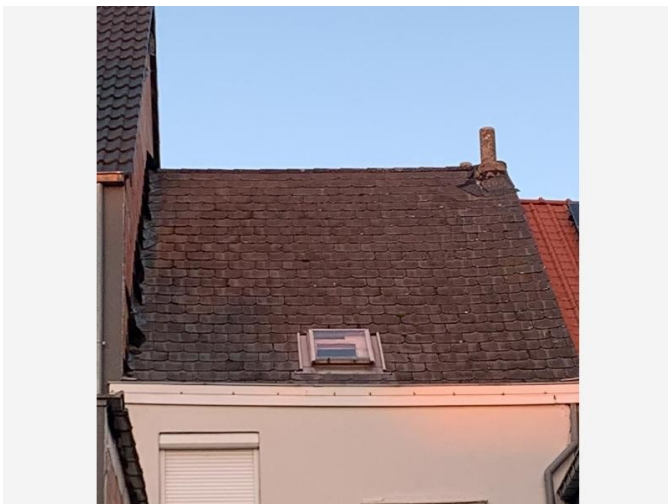
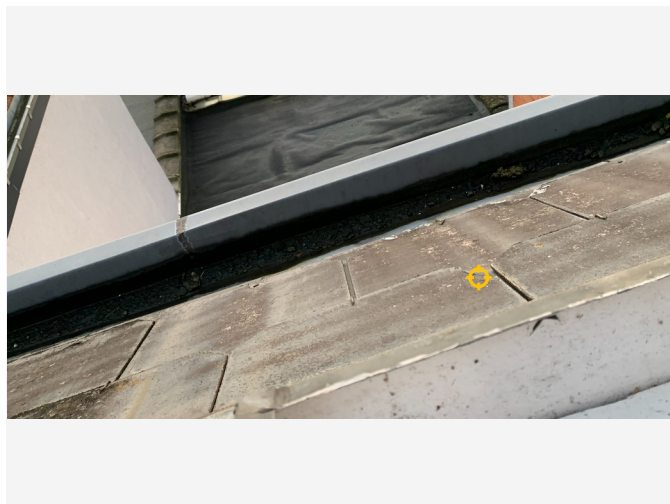
Het asbestmateriaal valt onder de mijlpaal van 2034.

Eindbeoordeling materiaalrisico	Verhoogd materiaalrisico en/of verhoogde kans op vezelvrijgave
---------------------------------	--

Gebondenheid	Categorie 1: hechtgebonden in oorsprong
Asbestsoort (vezeltype)	Alleen chrysotiel
Asbestconcentratie	Laag (< 50%)
Afschermingsgraad van het gehele materiaal	Geheel of deels vrij aan de buitenlucht
Toestand van het materiaal	Matig beschadigd, matig verweerd

#	Type	Referentie	Resultaat
4.1	Puntmonster	M04	Chrysotiel

Beschrijving	leien dak
Omgeving	Buiten
Primaire drager	Schuin dak
Asbestmateriaal	Dak- en gevelbekleding - Lei, shingle
Bindmiddel van asbestmateriaal	Cement
Gebondenheid op basis van bindmiddel	Hecht
Hoeveelheid (oppervlakte - aantal)	<ul style="list-style-type: none">• 60,00 m² - 1 stuk
Totale oppervlakte	60,00 m ²
Eenvoudig bereikbaar	Ja
Bevestigingswijze	<ul style="list-style-type: none">• Geklemd• Geschroefd
Identificatiemethode	Vaststelling met monsternamen
Destructieve handeling voor identificatie	Nee

Verwijderen

- Zorg voor een veilig beheer. Vermijd het beschadigen van het asbestmateriaal. Controleer de toestand jaarlijks op wijzigingen.
- Zorg voor een veilig beheer en verwijder dit asbestmateriaal wanneer het bij werken eenvoudig bereikbaar wordt. Controleer de toestand jaarlijks op wijzigingen.
- Verwijder dit asbestmateriaal zo snel mogelijk. Volg de toestand goed op.

- Eenvoudige handelingen: mag via doe-het-zelf of door werknemer(s) met opleidingsattest eenvoudige handelingen
U mag deze toepassing zelf verwijderen, inachtneming van de nodige veiligheidsmaatregelen. Niet breken.

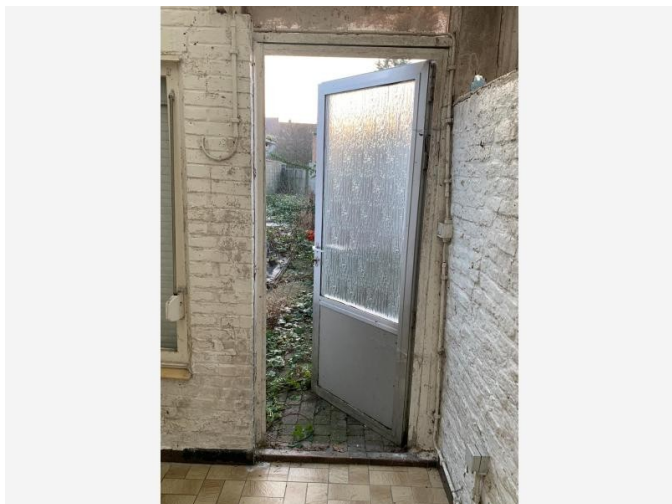
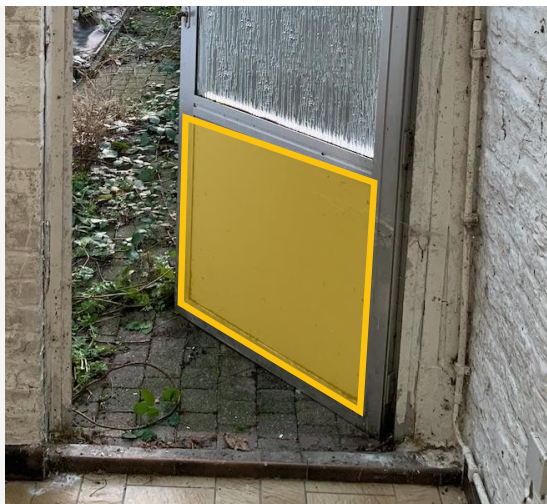
Het asbestmateriaal valt onder de mijlpaal van 2040.

Eindbeoordeling materiaalrisico	Zeer laag materiaalrisico en/of zeer lage kans op vezelvrijgave
---------------------------------	---

Gebondenheid	Categorie 1: hechtgebonden in oorsprong
Asbestsoort (vezeltype)	Crocidoliet aanwezig
Asbestconcentratie	Laag (< 50%)
Afschermingsgraad van het gehele materiaal	Niet stootvaste afscherming
Toestand van het materiaal	Onbeschadigd, niet verweerd

Beschrijving	deuren (2)
Omgeving	Grenst aan binnen- en buitenlucht
Primaire drager	Wandopening verticaal (raam, deur, ...)
Asbestmateriaal	Plaat, paneel, tablet - Geëmailleerd, type Glasal
Bindmiddel van asbestmateriaal	Cement
Gebondenheid op basis van bindmiddel	Hecht
Hoeveelheid (oppervlakte - dikte - aantal)	<ul style="list-style-type: none">• 1,00 m² - 1,00 cm - 2 stuks
Totaal volume	0,02 m ³
Eenvoudig bereikbaar	Ja
Bevestigingswijze	<ul style="list-style-type: none">• Geklemd
Identificatiemethode	Vaststelling zonder monstername
Destructieve handeling voor identificatie	Nee

Zorgvuldig beheren

- Zorg voor een veilig beheer. Vermijd het beschadigen van het asbestmateriaal. Controleer de toestand jaarlijks op wijzigingen.
- Zorg voor een veilig beheer en verwijder dit asbestmateriaal wanneer het bij werken eenvoudig bereikbaar wordt. Controleer de toestand jaarlijks op wijzigingen.

- Eenvoudige handelingen: mag via doe-het-zelf of door werknemer(s) met opleidingsattest eenvoudige handelingen
U mag deze toepassing zelf verwijderen. Liefst de deur in zijn geheel vervangen. Niet breken.

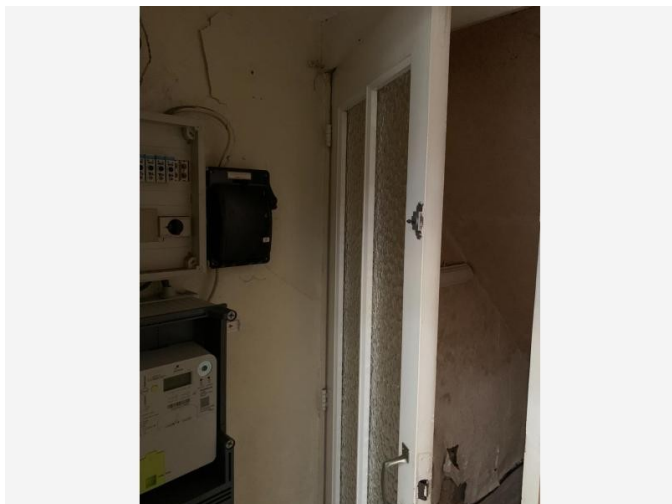
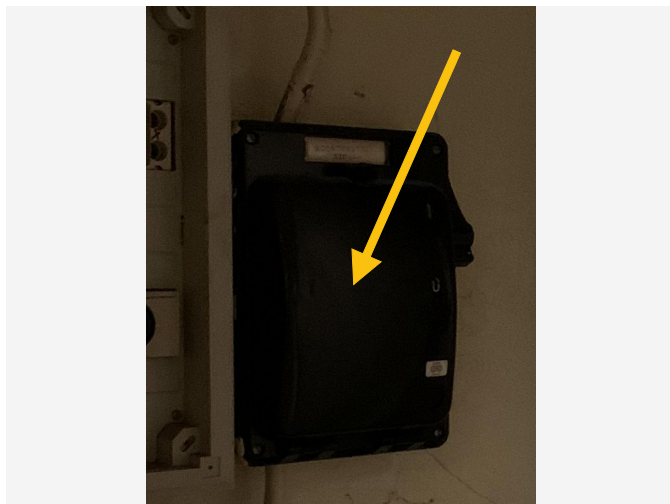
Het asbestmateriaal valt onder de mijlpaal van 2040.

Eindbeoordeling materiaalrisico	Zeer laag materiaalrisico en/of zeer lage kans op vezelvrijgave
---------------------------------	---

Gebondenheid	Categorie 1: hechtgebonden in oorsprong
Asbestsoort (vezeltype)	Crocidoliet aanwezig
Asbestconcentratie	Laag (< 50%)
Afschermingsgraad van het gehele materiaal	Niet stootvaste afscherming
Toestand van het materiaal	Onbeschadigd, niet verweerd

Beschrijving	elektriciteitskast
Omgeving	Binnen
Primaire drager	Communicatie en elektrische infrastructuur en uitrusting
Asbestmateriaal	Plaat, paneel, tablet - Type Bakeliet
Bindmiddel van asbestmateriaal	Kunststof of -hars
Gebondenheid op basis van bindmiddel	Hecht
Hoeveelheid (oppervlakte - dikte - aantal)	• 0,10 m ² - 5,00 cm - 1 stuk
Totaal volume	0,005 m ³
Eenvoudig bereikbaar	Ja
Bevestigingswijze	• Geschroefd
Identificatiemethode	Vaststelling zonder monstername
Destructieve handeling voor identificatie	Nee

Zorgvuldig beheren

- Zorg voor een veilig beheer. Vermijd het beschadigen van het asbestmateriaal. Controleer de toestand jaarlijks op wijzigingen.
- Zorg voor een veilig beheer en verwijder dit asbestmateriaal wanneer het bij werken eenvoudig bereikbaar wordt. Controleer de toestand jaarlijks op wijzigingen.

- Eenvoudige handelingen: mag via doe-het-zelf of door werknemer(s) met opleidingsattest eenvoudige handelingen
U mag deze toepassing zelf verwijderen. Niet breken.

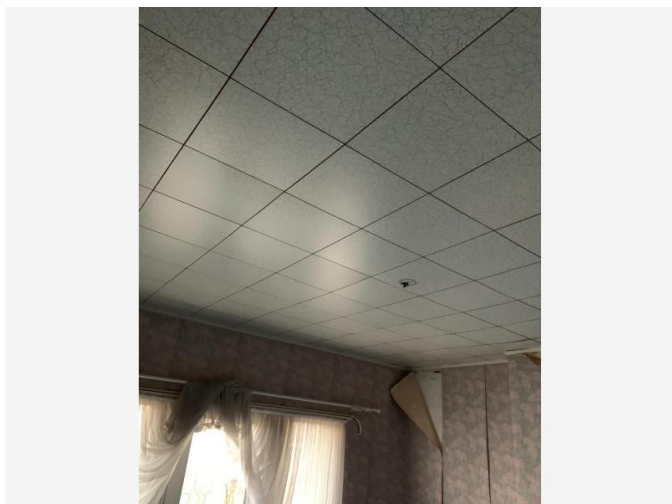
vals plafond. Wat hierachter is, is niet inspecteerbaar (niet-destructief onderzoek).

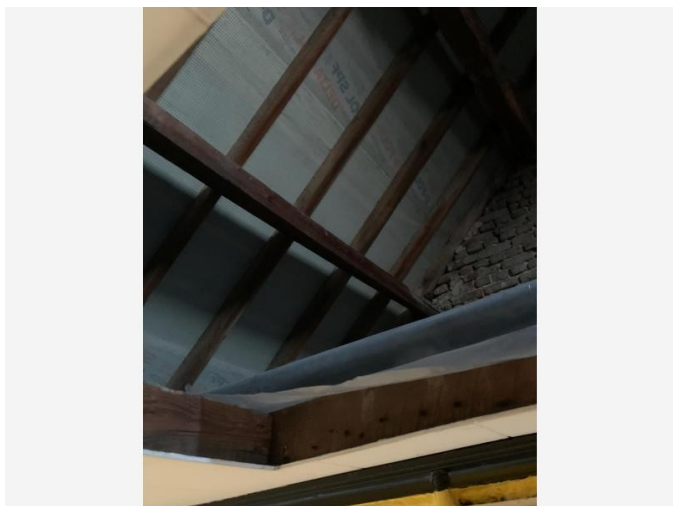
geen asbestverdachte toepassingen waargenomen.

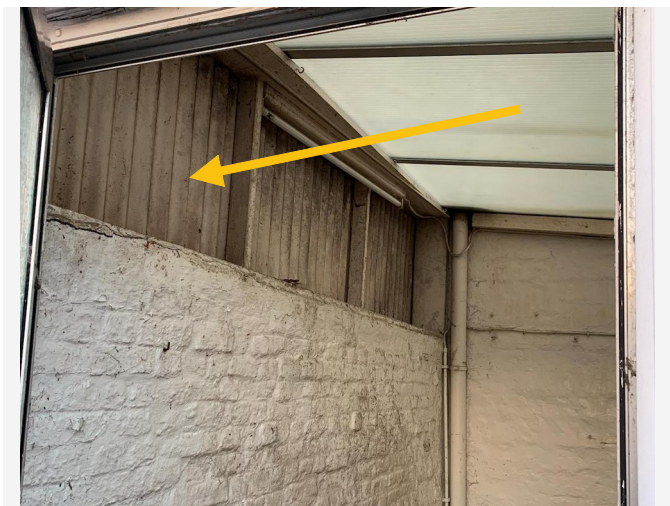
niet-asbestverdacht.

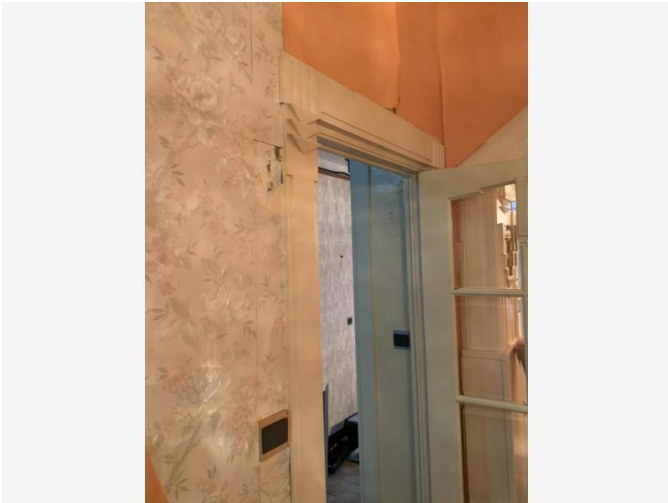
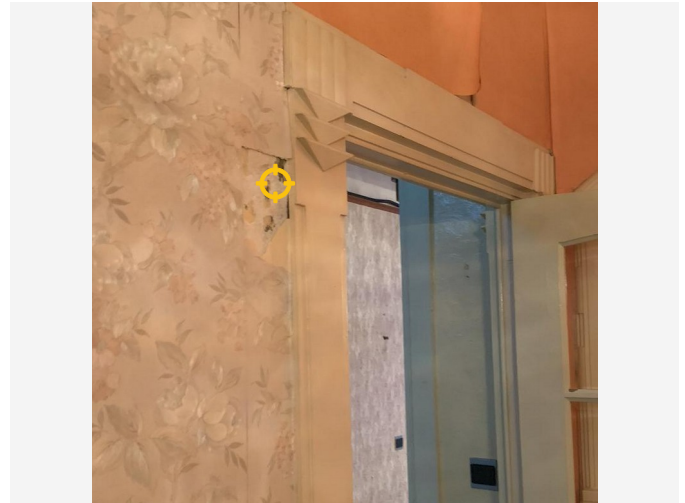
Geen asbest

#	Type	Referentie	Resultaat
10.1	Mengmonster	M01	Geen asbest

Beschrijving	pleister muur
Omgeving	Binnen
Primaire drager	Binnenwand
Bindmiddel van materiaal	Gips - kalk
Gebondenheid op basis van bindmiddel	Niet-hechtgebonden
Hoeveelheid (oppervlakte - dikte - aantal)	• 200,00 m ² - 2,00 cm - 1 stuk
Totaal volume	4,00 m ³
Identificatiemethode	Vaststelling met monsternamen
Destructieve handeling voor identificatie	Nee

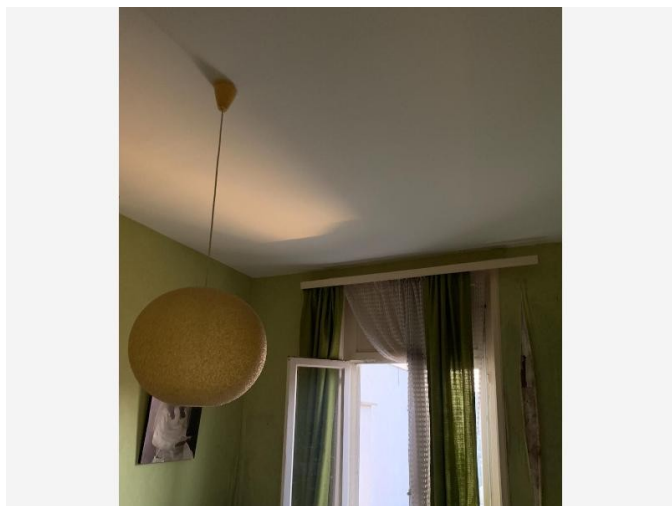
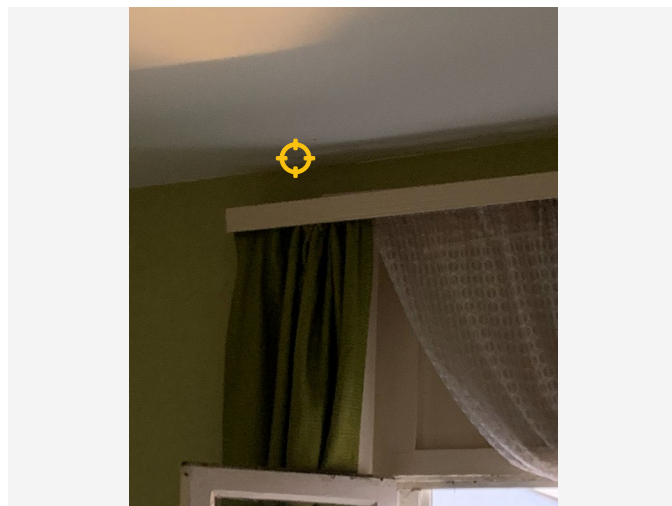
Geen asbest

#	Type	Referentie	Resultaat
11.1	Mengmonster	M02	Geen asbest

Beschrijving	pleister plafond
Omgeving	Binnen
Primaire drager	Plafond
Bindmiddel van materiaal	Gips - kalk
Gebondenheid op basis van bindmiddel	Niet-hechtgebonden
Hoeveelheid (oppervlakte - dikte - aantal)	• 50,00 m ² - 2,00 cm - 1 stuk
Totaal volume	1,00 m ³
Identificatiemethode	Vaststelling met monstername
Destructieve handeling voor identificatie	Nee

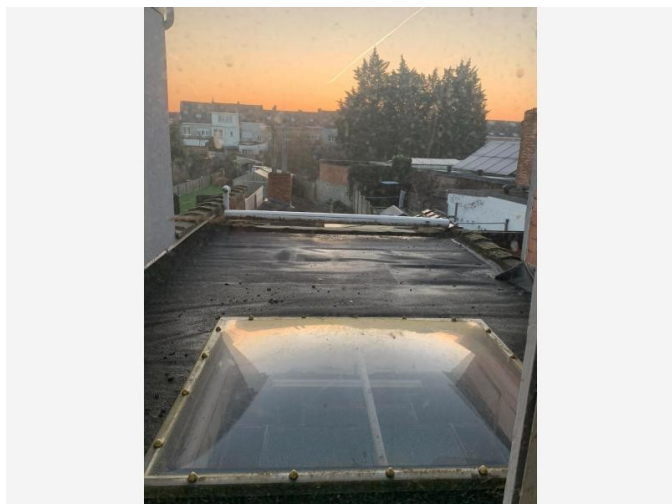
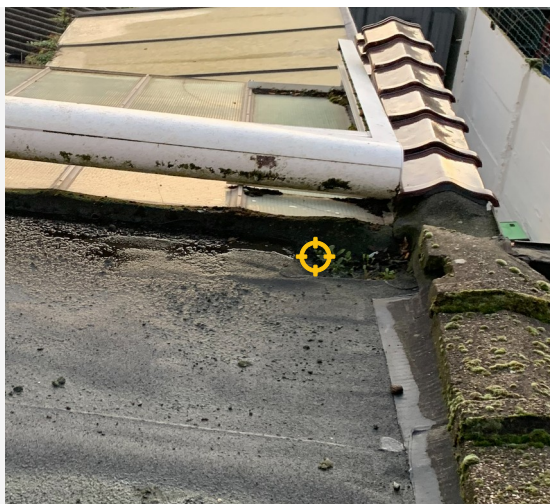
Fiche 12: roofing

Geen asbest

#	Type	Referentie	Resultaat
12.1	Puntmonster	M03	Geen asbest

Beschrijving	roofing
Omgeving	Buiten
Primaire drager	Plat dak
Bindmiddel van materiaal	Bitumen (roofing, teer, asfalt)
Gebondenheid op basis van bindmiddel	Hecht
Hoeveelheid (oppervlakte - aantal)	• 25,00 m ² - 1 stuk
Totale oppervlakte	25,00 m ²
Identificatiemethode	Vaststelling met monstername
Destructieve handeling voor identificatie	Nee
