# Asbestinventarisatetest

Dorpsstraat 8/1, 2500 Lier

Attestnummer : 20231008-000132.000

Uitgegeven op : 08.10.2023

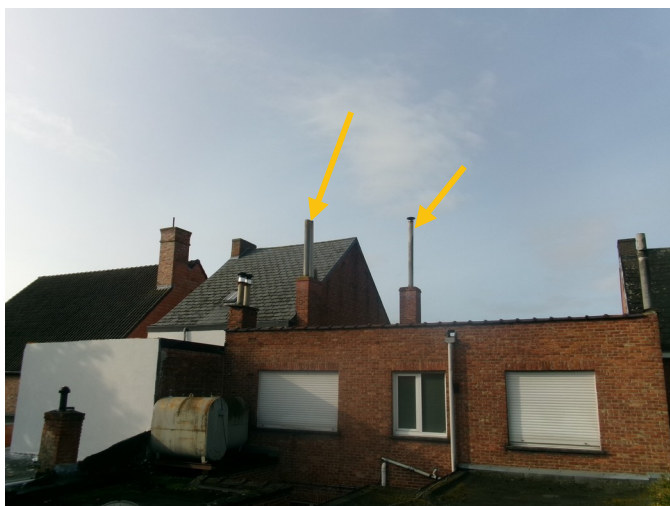
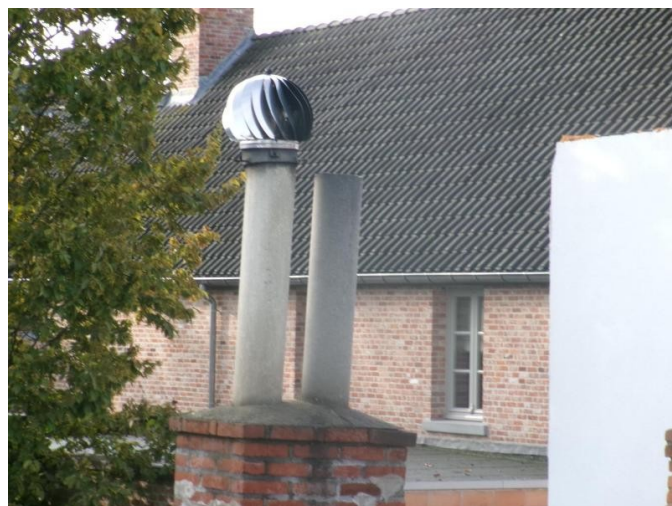
Het asbestmateriaal valt onder de mijlpaal van 2034.

Verwijderen

Eindbeoordeling materiaalrisico	Laag materiaalrisico en/of verlaagde kans op vezelvrijgave
---------------------------------	--

Gebondenheid	Categorie 1: hechtgebonden in oorsprong
Asbestsoort (vezeltype)	Crocidoliet aanwezig
Asbestconcentratie	Laag (< 50%)
Afschermingsgraad van het gehele materiaal	Geheel of deels vrij aan de buitenlucht
Toestand van het materiaal	Licht beschadigd, licht verweerd. Intact materiaal type Pical – asbestboard of categorie III 'gebondenheid'

Beschrijving	rookgaskanalen
Omgeving	Buiten
Primaire drager	Ruimteverwarming
Asbestmateriaal	Rookgaskanaal
Bindmiddel van asbestmateriaal	Cement
Gebondenheid op basis van bindmiddel	Hecht
Hoeveelheid (lengte - omtrek - dikte - aantal)	<ul style="list-style-type: none"><li>• 2,00 m - 40,00 cm - 0,80 cm - 2 stuks</li><li>• 4,00 m - 40,00 cm - 0,80 cm - 1 stuk</li><li>• 1,00 m - 40,00 cm - 0,80 cm - 4 stuks</li></ul>
Totaal volume	0,038 m <sup>3</sup>
Eenvoudig bereikbaar	Ja

<b>Bevestigingswijze</b>	<ul style="list-style-type: none"><li>• Verlijmd, ingegoten, versmeerd</li></ul>
<b>Identificatiemethode</b>	Vaststelling zonder monstername
<b>Destructieve handeling voor identificatie</b>	Nee
<b>Opmerking</b>	restant nog aanwezig in oude schouw boven oven.

- Verwijder dit asbestmateriaal zo snel mogelijk. Volg de toestand goed op.

- Hermetische zone (erkend asbestverwijderaar) verlijmd/gecementeerde toepassing, kan enkel verwijderd worden door erkende asbestverwijderaar wegen risico op vezelvrijgave.

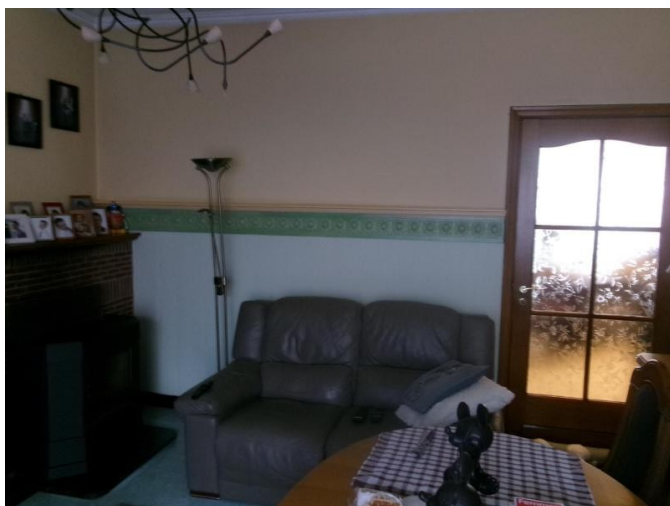
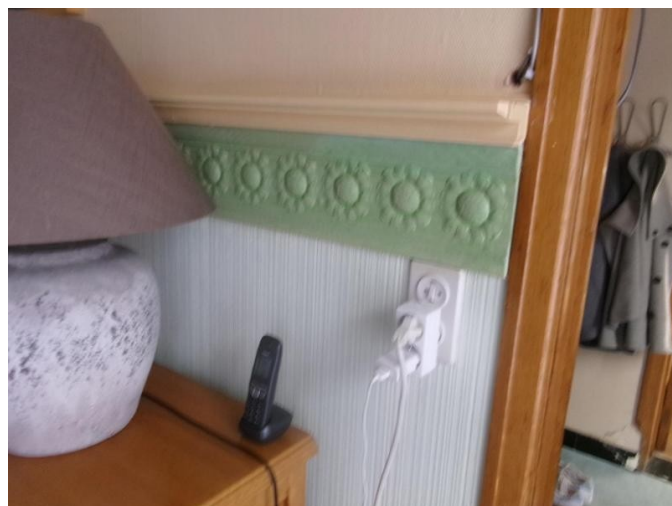
Het asbestmateriaal valt onder de mijlpaal van 2040.

Zorgvuldig beheren

Eindbeoordeling materiaalrisico	Laag materiaalrisico en/of verlaagde kans op vezelvrijgave
---------------------------------	--

Gebondenheid	Categorie 1: hechtgebonden in oorsprong
Asbestsoort (vezeltype)	Crocidoliet aanwezig
Asbestconcentratie	Laag (< 50%)
Afschermingsgraad van het gehele materiaal	Niet stootvaste afscherming
Toestand van het materiaal	Licht beschadigd, licht verweerd. Intact materiaal type Pical – asbestboard of categorie III 'gebondenheid'

Beschrijving	Lambrisering woonruimte
Omgeving	Binnen
Primaire drager	Binnenwand
Asbestmateriaal	Plaat, paneel, tablet - Generiek
Bindmiddel van asbestmateriaal	Cement
Gebondenheid op basis van bindmiddel	Hecht
Hoeveelheid (oppervlakte - dikte - aantal)	• 30,00 m <sup>2</sup> - 0,50 cm - 1 stuk
Totaal volume	0,15 m <sup>3</sup>
Eenvoudig bereikbaar	Ja
Bevestigingswijze	• Geklemd
Identificatiemethode	Vaststelling zonder monsternamen

<b>Destructieve handeling voor identificatie</b>	Nee
<b>Opmerking</b>	Lambrisering leefruimte

- Verwijder dit asbestmateriaal zo snel mogelijk. Volg de toestand goed op.

- Eenvoudige handelingen: mag via doe-het-zelf of door werknemer(s) met opleidingsattest eenvoudige handelingen  
platen kunnen via eenvoudige handelingen verwijderd worden mits toepassing protocol (zonder breken)

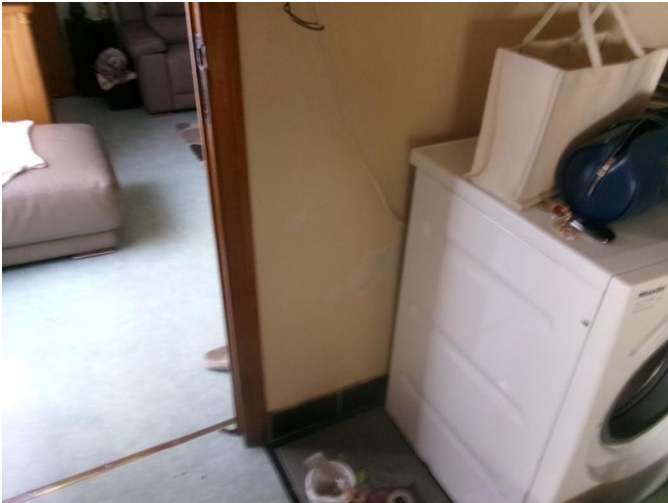
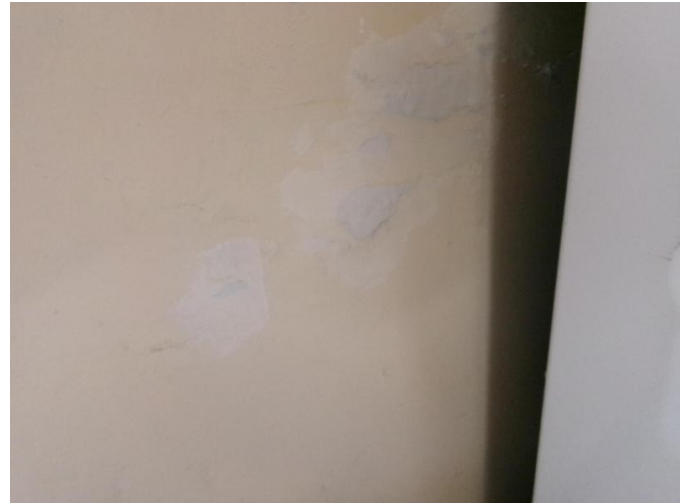
## Fiche 3: Pleister muren

Geen asbest

#	Type	Referentie	Resultaat
3.1	Mengmonster	D8-1M M32585 Mengstaal pleister muur	Geen asbest

Beschrijving	Pleister muren
Omgeving	Binnen
Primaire drager	Binnenwand
Bindmiddel van materiaal	Gips - kalk

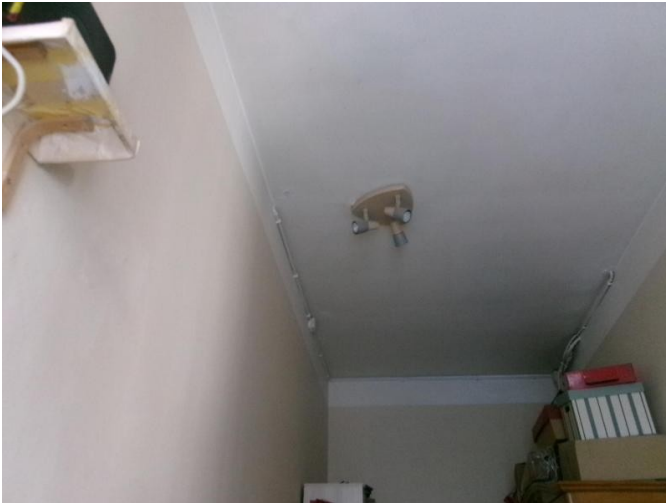
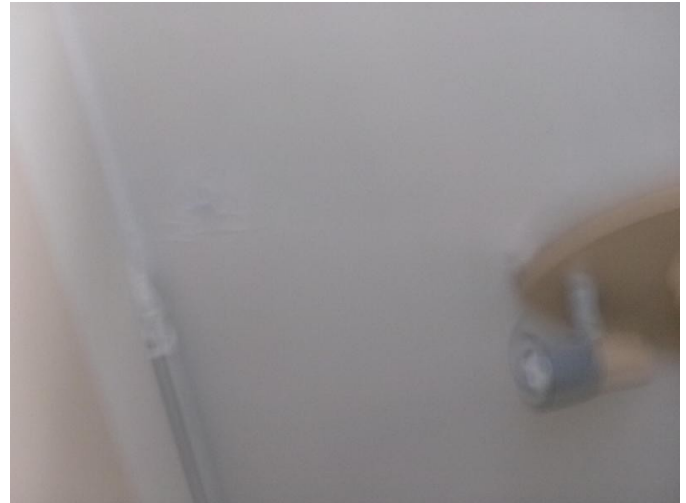
## Fiche 4: Pleister plafond

Geen asbest

#	Type	Referentie	Resultaat
4.1	Mengmonster	D8-2P M32586 Mengstaal pleister plafond	Geen asbest

Beschrijving	Pleister plafond
Omgeving	Binnen
Primaire drager	Plafond
Bindmiddel van materiaal	Gips - kalk

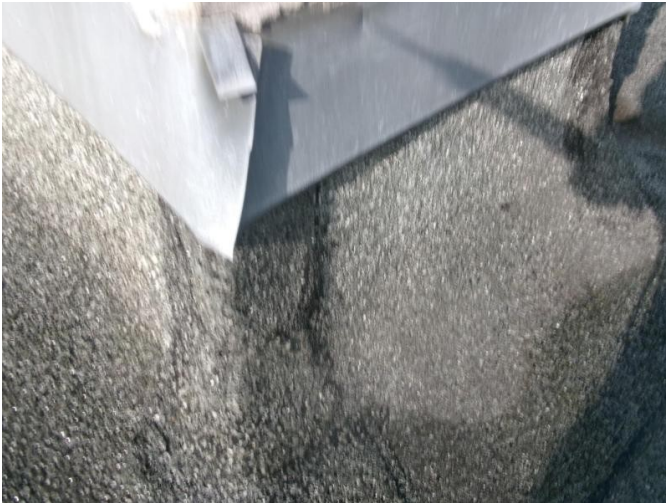
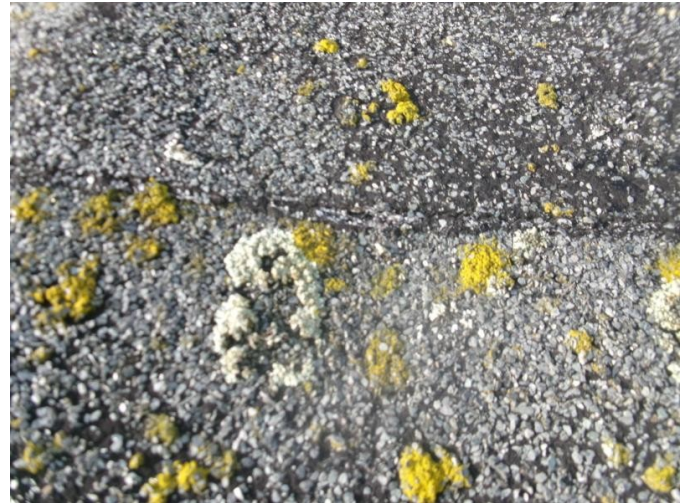
## Fiche 5: roofing

Geen asbest

#	Type	Referentie	Resultaat
5.1	Mengmonster	D8-5 M32588 Mengstaal roofing	Geen asbest

Beschrijving	roofing
Omgeving	Buiten
Primaire drager	Plat dak
Bindmiddel van materiaal	Bitumen (roofing, teer, asfalt)

<b>Gebondenheid op basis van bindmiddel</b>	Hecht
<b>Hoeveelheid (oppervlakte - aantal)</b>	• 200,00 m <sup>2</sup> - 1 stuk
<b>Totale oppervlakte</b>	200,00 m <sup>2</sup>
<b>Identificatiemethode</b>	Vaststelling met monstername
<b>Destructieve handeling voor identificatie</b>	Nee
<b>Opmerking</b>	achterliggende platte daken bemonsterd (plat dak, voorste gedeelte niet toegankelijk)

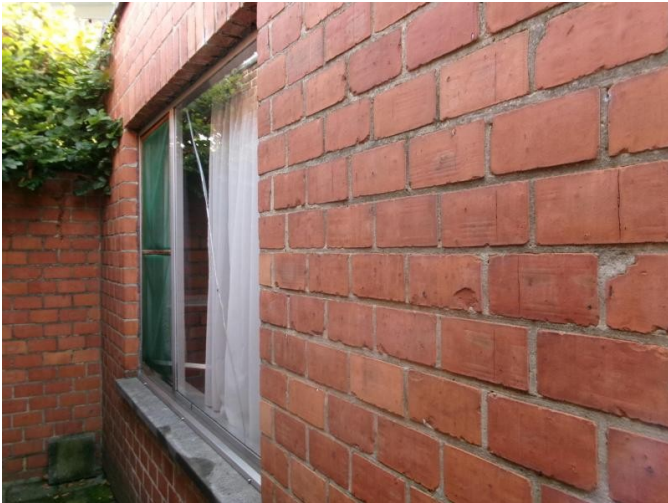
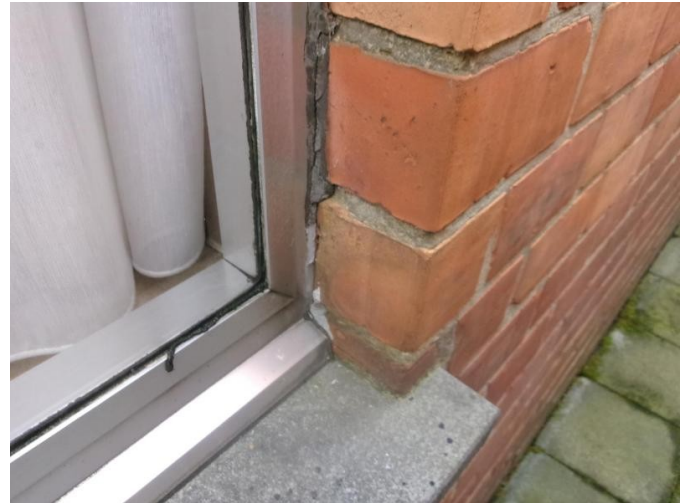
Geen asbest

#	Type	Referentie	Resultaat
6.1	Mengmonster	D8-4 M32587 Mengstaal mastiek	Geen asbest

Beschrijving	Mastiek
Omgeving	Buiten
Primaire drager	Wandopening verticaal (raam, deur, ...)
Bindmiddel van materiaal	Kitten, mastiek, pasta

<b>Gebondenheid op basis van bindmiddel</b>	Hecht
<b>Hoeveelheid (gewicht - aantal)</b>	• 2,00 kg - 1 stuk
<b>Totaal gewicht</b>	2,00 kg
<b>Identificatiemethode</b>	Vaststelling met monstername
<b>Destructieve handeling voor identificatie</b>	Nee
<b>Opmerking</b>	ramen grotendeels gerenoveerd. 3 laatste ramen zijn origineel (+-jaren 70) met mastiek
